Zustandsbeschreibung (Marktplatz)

| | Audi | | Q5 2.0 TDI 120 kW quattro | | 2.0 TDI DPF clean diesel EU6, quatt. | |

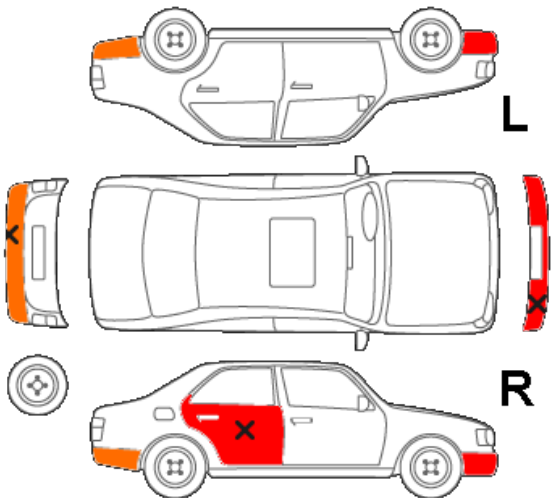
| Optischer Zustand | |
|---|---|
| | <p> Außenspiegel rechts Kratzer, Gebrauchsspur<br/> Dach leichter Umweltschaden, drücken<br/> Frontbereich Steinschläge, Gebrauchsspur<br/> Frontspoiler verformt, erneuern<br/> Handschuhfach defekt, erneuern<br/> Heckdiffusor verschrammt, erneuern<br/> Innenraum, laufleistungsbedingte Abnutzungen<br/> LM - Felge HR Kratzer, Gebrauchsspur<br/> LM - Felge VL verschrammt, smart repair<br/> LM - Felge VR Kratzer, Gebrauchsspur<br/> Querlenkerlager gerissen, erneuern<br/> Seitenteil HL unterhalb Kratzer, lackieren<br/> Seitenteil HR Delle+Steinschlag, Gebrauchsspur<br/> Sonnenblende Halter rechts zerbrochen, erneuern<br/> Stoßfänger hinten - Lackieren<br/> Stoßfänger vorne - Instands. und lackieren<br/> Tür hinten rechts - Instands. und lackieren<br/> Türeinstieg VR eingedellt, Gebrauchsspur<br/> Windschutzscheibe Steinschlag, erneuern<br/> Ölservice demnächst fällig </p> |
