Protokollnummer: 46236631  
Auftrags-Nr / Referenz:  
Besichtigungsdatum: 30.06.2026  
Sachverständiger: Andreas Mahlmann  
Besichtigung durch: Andreas Mahlmann

# Wertgutachten

| Hersteller / Modell | Mercedes-Benz Vito | | |
| Kennzeichen | WI-MD5713 | Fahrgestellnummer | W1VVLBEZ6S4431236 |

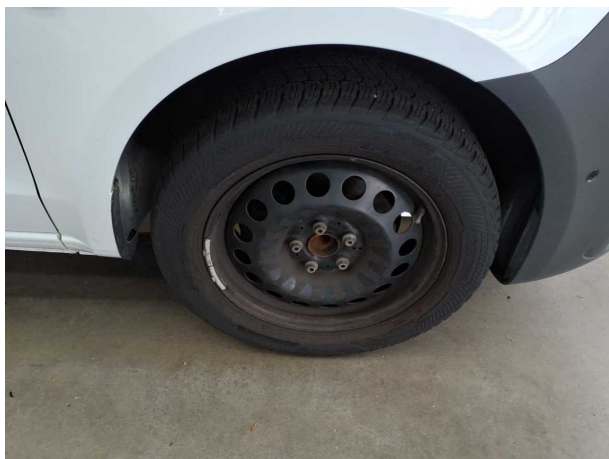
| Nr. | Bauteilgruppe | Beschreibung | Kosten (netto) |
|---|---|---|---|
| 1 | Rad/Reifen | Radblende vorn rechts - fehlt - erneuern | 20,00 € |

**Beschädigung #1:** Rad/Reifen: Radblende vorn rechts - fehlt - erneuern

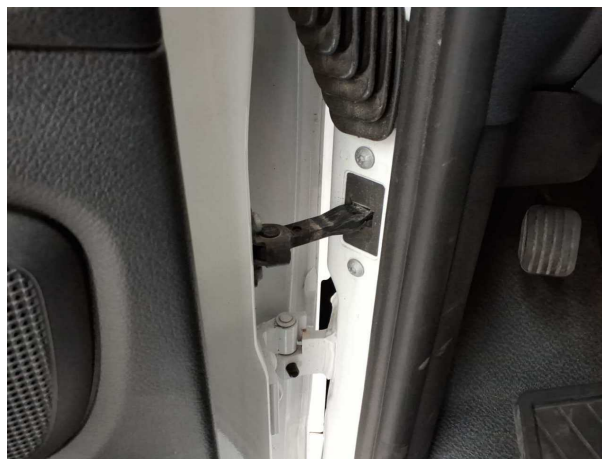
| Nr. | Bauteilgruppe | Beschreibung | Kosten (netto) |
|---|---|---|---|
| 2 | Tür vorn links | Fangband / Feststeller - Geräusch - erneuern | 77,00 € |

**Beschädigung #2:** Tür vorn links: Fangband / Feststeller - Geräusch - erneuern

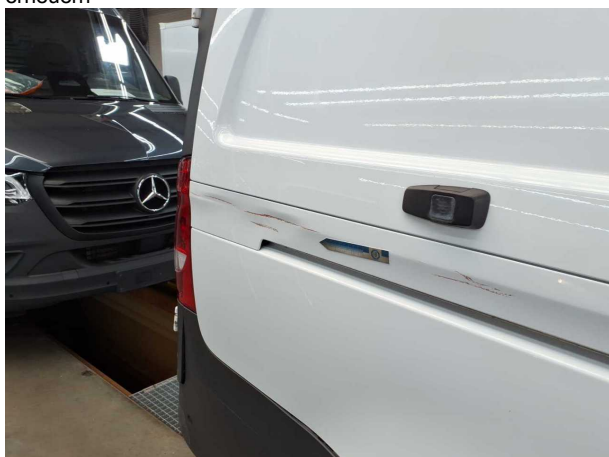
| Nr. | Bauteilgruppe | Beschreibung | Kosten (netto) |
|---|---|---|---|
| 3 | Seitenwand rechts | Schutzleiste - verformt - erneuern | 80,00 € |

**Beschädigung #3:** Seitenwand rechts: Schutzleiste - verformt - erneuern

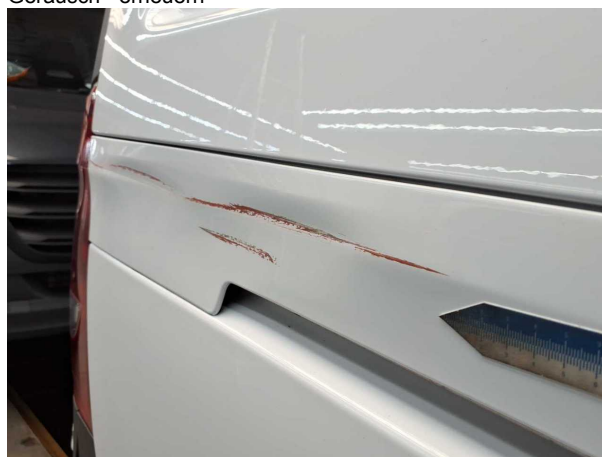
**Beschädigung #3:** Seitenwand rechts: Schutzleiste - verformt - erneuern

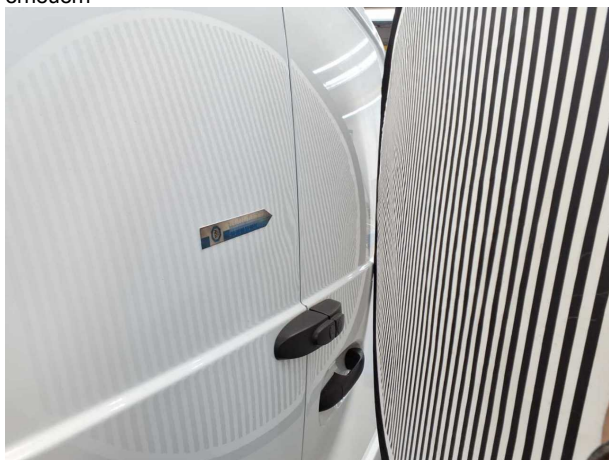
| Nr. | Bauteilgruppe | Beschreibung | Kosten (netto) |
|---|---|---|---|
| 4 | Heckklappe/-tür | Hecktür links - Delle(n) - Smart Repair | 100,00 € |

**Beschädigung #4:** Heckklappe/-tür: Hecktür links - Delle(n) - Smart Repair

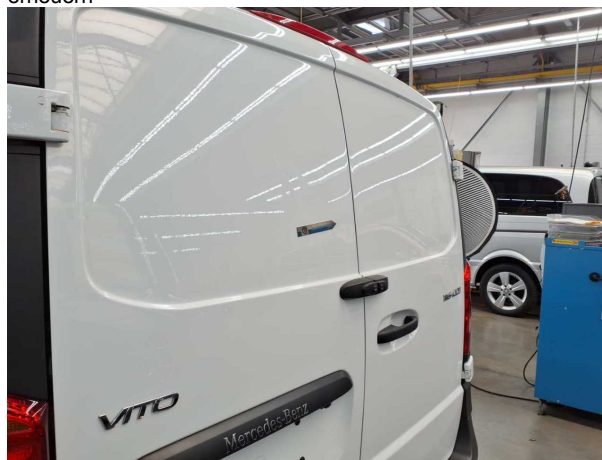
**Beschädigung #4:** Heckklappe/-tür: Hecktür links - Delle(n) - Sm... Repair

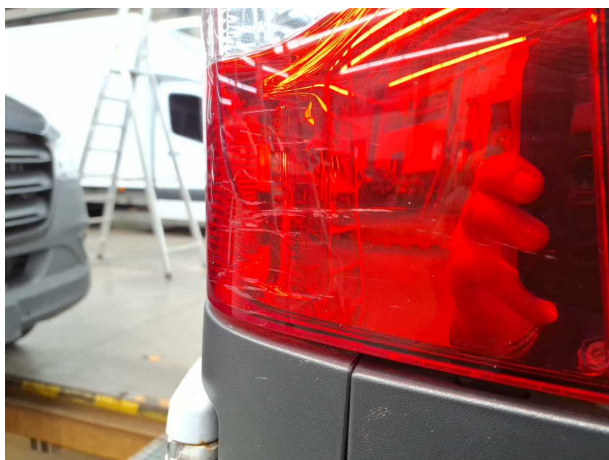
| Nr. | Bauteilgruppe | Beschreibung | Kosten (netto) |
|---|---|---|---|
| 5 | Heckleuchte | Heckleuchte rechts - verkratzt / verschürft - erneuern | 150,00 € |

**Beschädigung #5:** Heckleuchte: Heckleuchte rechts - verkratzt / verschürft - erneuern

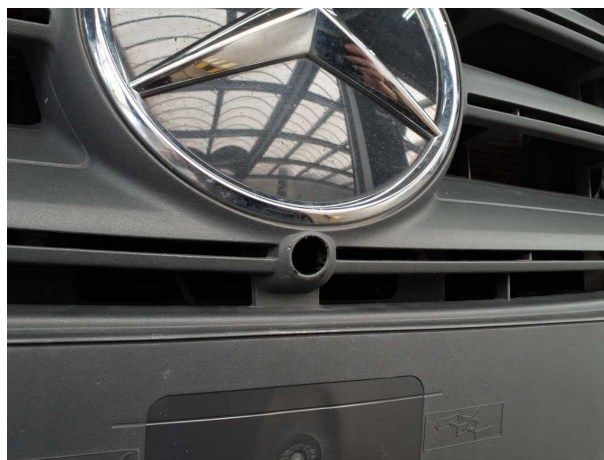
| Nr. | Bauteilgruppe | Beschreibung | Kosten (netto) |
|---|---|---|---|
| 6 | Stoßfänger vorn | Parksensoren Mitte - fehlt - erneuern | 178,00 € |

**Beschädigung #6:** Stossfänger vorn: Parksensoren Mitte - fehlt - erneuern

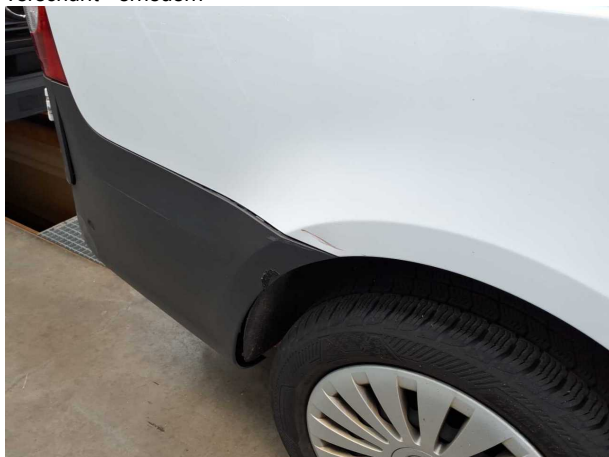
| Nr. | Bauteilgruppe | Beschreibung | Kosten (netto) |
|---|---|---|---|
| 7 | Seitenwand rechts | Seitenwand (Unterhalb) - Delle / Lackschaden - instandsetzen und lackieren | 200,00 € |

**Beschädigung #7:** Seitenwand rechts: Seitenwand (Unterhalb) - Dell... Lackschaden - instandsetzen und lackieren

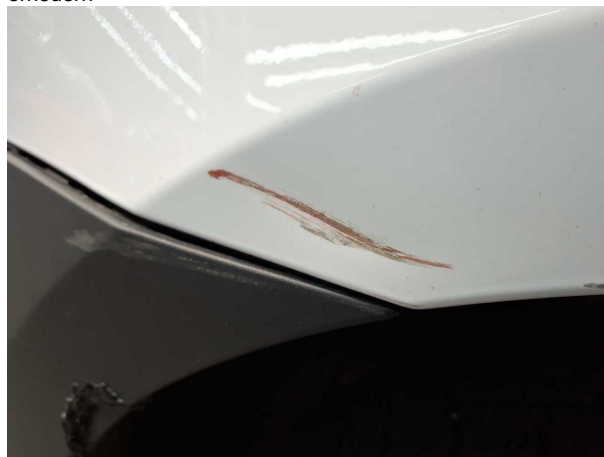
**Beschädigung #7:** Seitenwand rechts: Seitenwand (Unterhalb) - Delle / Lackschaden - instandsetzen und lackieren

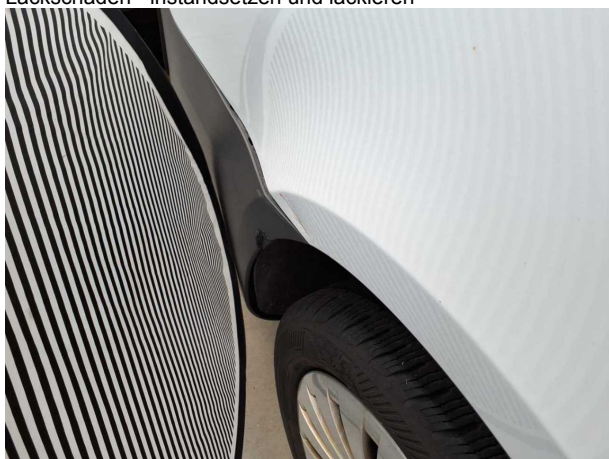
**Beschädigung #7:** Seitenwand rechts: Seitenwand (Unterhalb) - Dell... Lackschaden - instandsetzen und lackieren

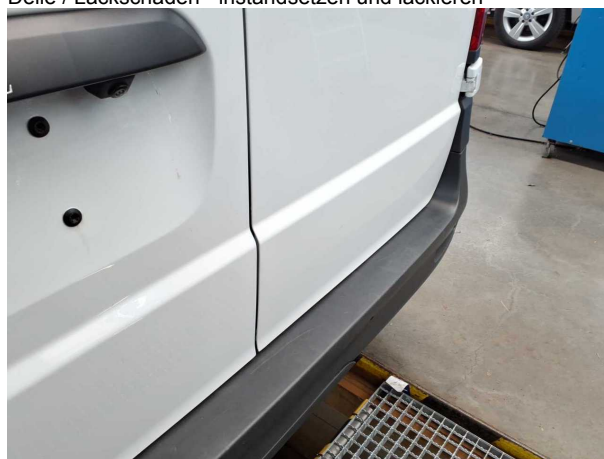
| Nr. | Bauteilgruppe | Beschreibung | Kosten (netto) |
|---|---|---|---|
| 8 | Heckklappe/-tür | Hecktür rechts - Delle / Lackschaden - Smart Repair | 200,00 € |

**Beschädigung #8:** Heckklappe/-tür: Hecktür rechts - Delle / Lackschaden - Smart Repair

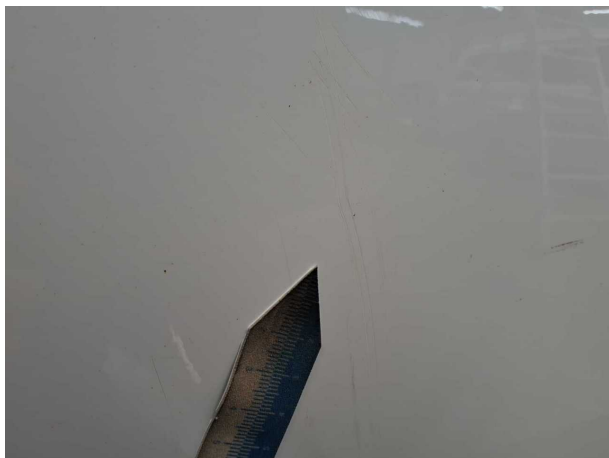
**Beschädigung #8:** Heckklappe/-tür: Hecktür rechts - Delle / Lackschaden - Smart Repair

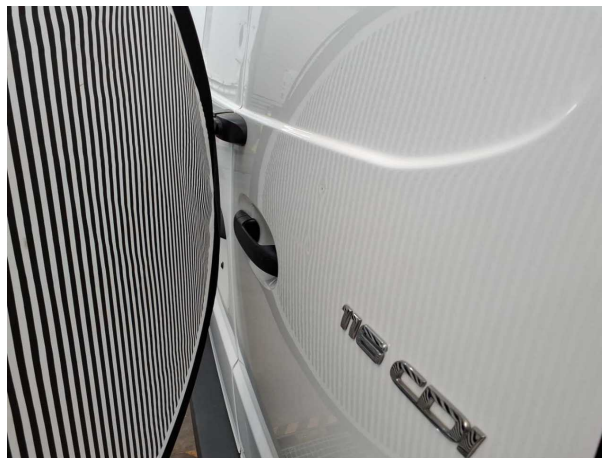
**Beschädigung #8:** Heckklappe/-tür: Hecktür rechts - Delle / Lackschaden - Smart Repair

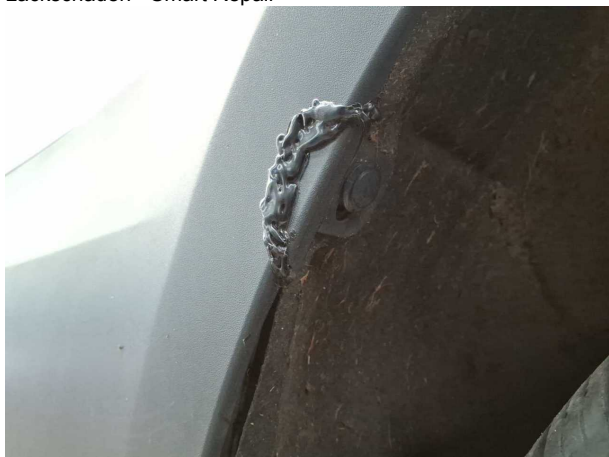
| Nr. | Bauteilgruppe | Beschreibung | Kosten (netto) |
|---|---|---|---|
| 9 | Stoßfänger hinten | Stoßfänger mit Parktronic (Inkl. Kappe, Mehrkosten möglich) - gebrochen / gerissen - erneuern | 538,00 € |

**Beschädigung #9:** Stossfänger hinten: Stossfänger mit Parktronic (Inkl. Kappe, Mehrkosten möglich) - gebrochen / gerissen - erneuern

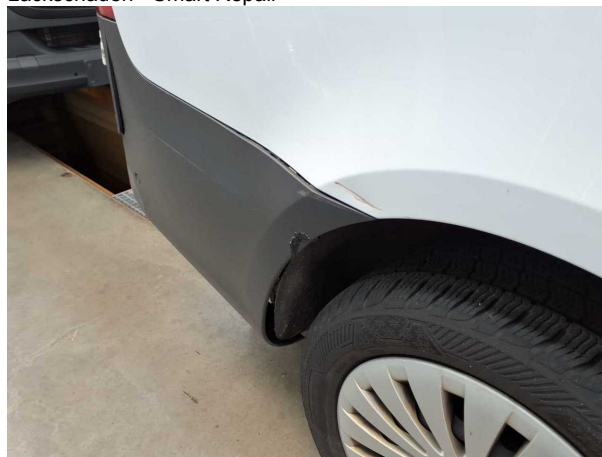
**Beschädigung #9:** Stossfänger hinten: Stossfänger mit Parktronic (Inkl. Kappe, Mehrkosten möglich) - gebrochen / gerissen -

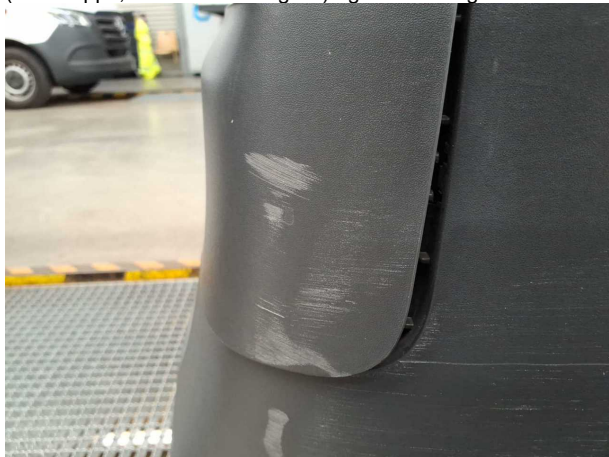
**Beschädigung #9:** Stossfänger hinten: Stossfänger mit Parktronic (Inkl. Kappe, Mehrkosten möglich) - gebrochen / gerissen - erneuern

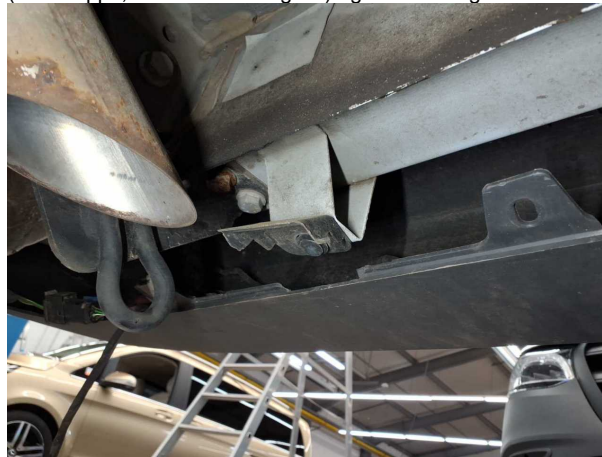
**Beschädigung #9:** Stossfänger hinten: Stossfänger mit Parktronic (Inkl. Kappe, Mehrkosten möglich) - gebrochen / gerissen -
