Protokollnummer: 47141158  
Auftrags-Nr / Referenz:  
Besichtigungsdatum: 19.08.2026  
Sachverständiger: Sven Krüger  
Besichtigung durch: Sven Krüger

# Wertgutachten

| Hersteller / Modell | Mercedes-Benz Vito | | |
| Kennzeichen | WI-MD4516 | Fahrgestellnummer | W1KAH0EB0RF139844 |

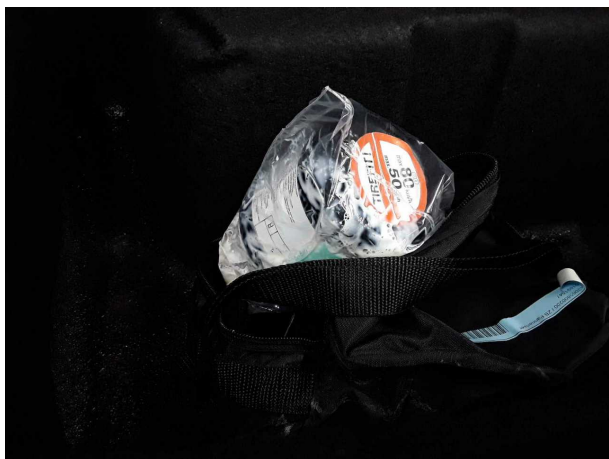
| Nr. | Bauteilgruppe | Beschreibung | Kosten (netto) |
|---|---|---|---|
| 1 | Ausrüstung | Tirefit Füllmittel - beschädigt - erneuern | 50,00 € |

**Beschädigung #1:** Ausrüstung: Tirefit Füllmittel - beschädigt - erneuern

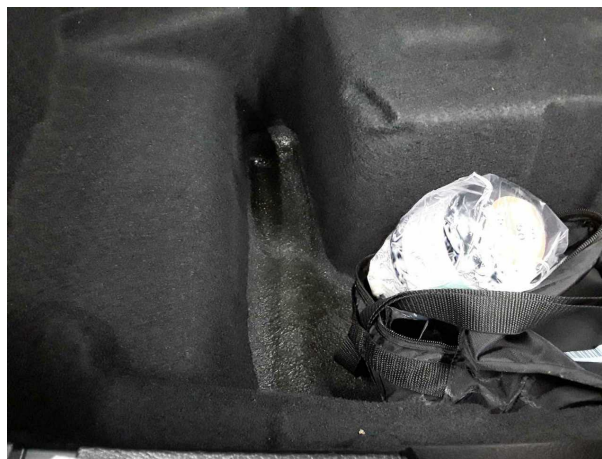
| Nr. | Bauteilgruppe | Beschreibung | Kosten (netto) |
|---|---|---|---|
| 2 | Interieur | Laderaumboden (Mehrkosten können entstehen) - verschmutzt - erneuern | 247,60 € |

**Beschädigung #2:** Interieur: Laderaumboden (Mehrkosten können entstehen) - verschmutzt - erneuern

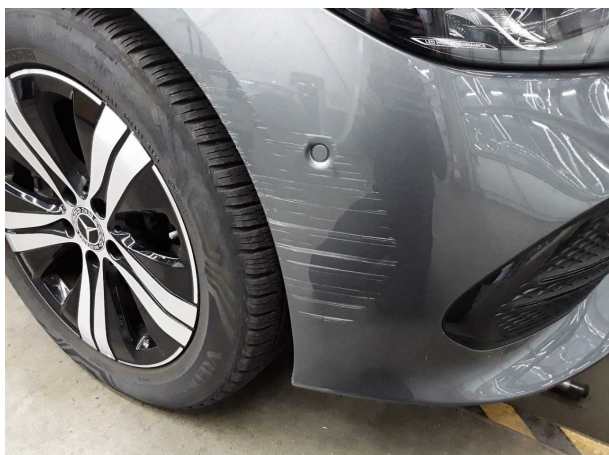
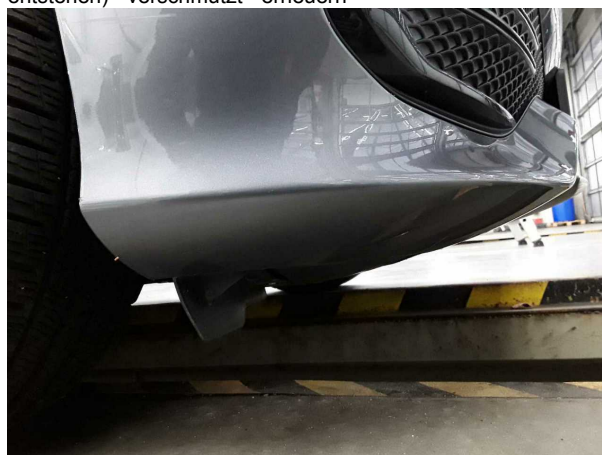
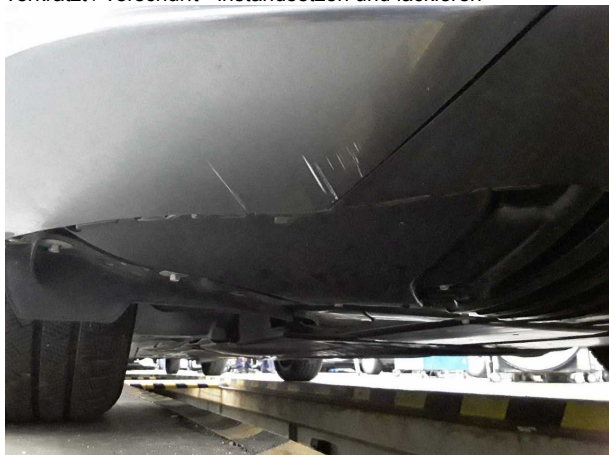
| Nr. | Bauteilgruppe | Beschreibung | Kosten (netto) |
|---|---|---|---|
| 3 | Stoßfänger vorn | Stoßfänger mit Parktronic - verkratzt / verschürft - instandsetzen und lackieren | 524,28 € |

**Beschädigung #3:** Stossfänger vorn: Stossfänger mit Parktronic - verkratzt / verschürft - instandsetzen und lackieren

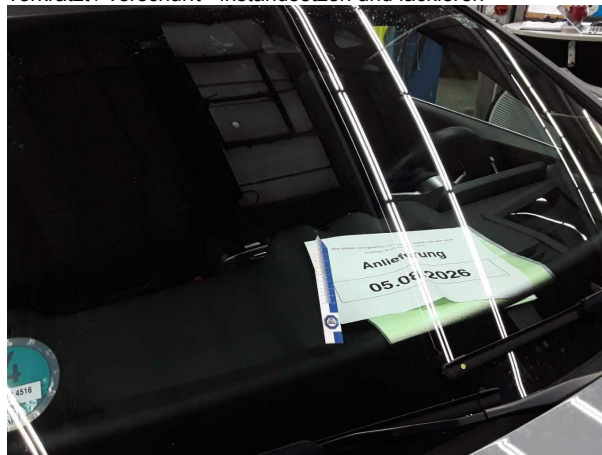
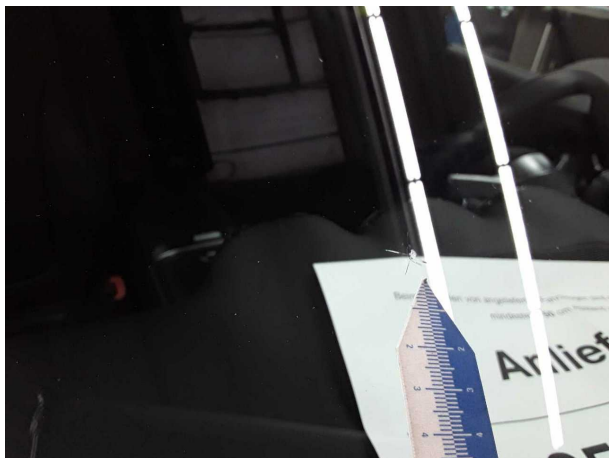
| Nr. | Bauteilgruppe | Beschreibung | Kosten (netto) |
|---|---|---|---|
| 4 | Verglasung | Frontscheibe mit Spurhalteassistent (Mehrkosten können entstehen) - Steinschlag - erneuern | 815,59 € |

**Beschädigung #4:** Verglasung: Frontscheibe mit Spurhalteassistent (Mehrkosten können entstehen) - Steinschlag -

**Beschädigung #4:** Verglasung: Frontscheibe mit Spurhalteassistent  
(Mehrkosten können entstehen) - Steinschlag - erneuern
