# Wertgutachten

Protokollnummer: 46901783  
Auftrags-Nr / Referenz:  
Besichtigungsdatum: 05.08.2026  
Sachverständiger: Sebastian Hödel  
Besichtigung durch: Sebastian Hödel

| Hersteller / Modell | Mercedes-Benz Vito | | |
| Kennzeichen | WI-MD6015 | Fahrgestellnummer | W1VVLBEZ5S4438355 |

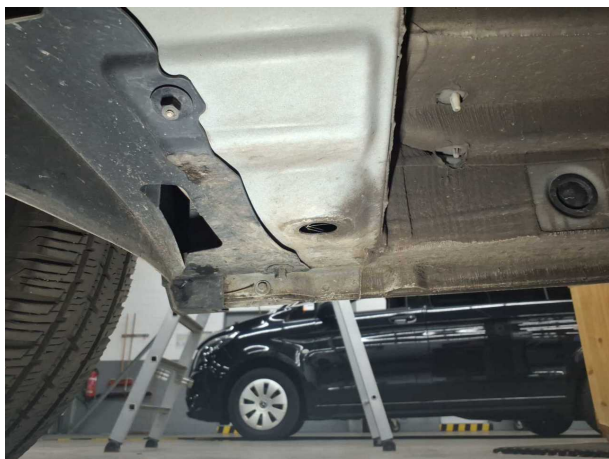
| Nr. | Bauteilgruppe | Beschreibung | Kosten (netto) |
|---|---|---|---|
| 1 | Schweller rechts | Wagenheberaufnahme vorn - fehlt - erneuern | 15,30 € |

**Beschädigung #1:** Schweller rechts: Wagenheberaufnahme vorn - fehlt - erneuern

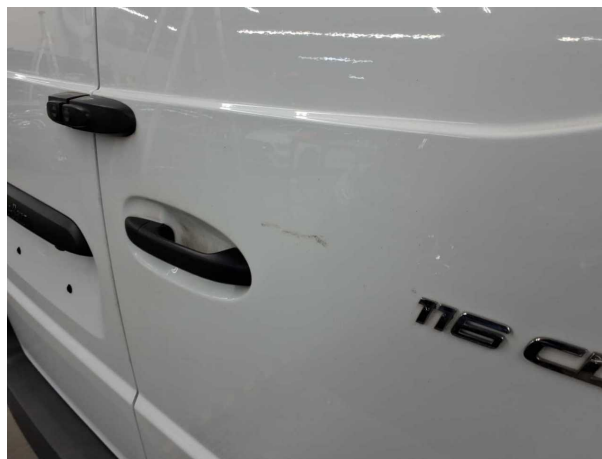
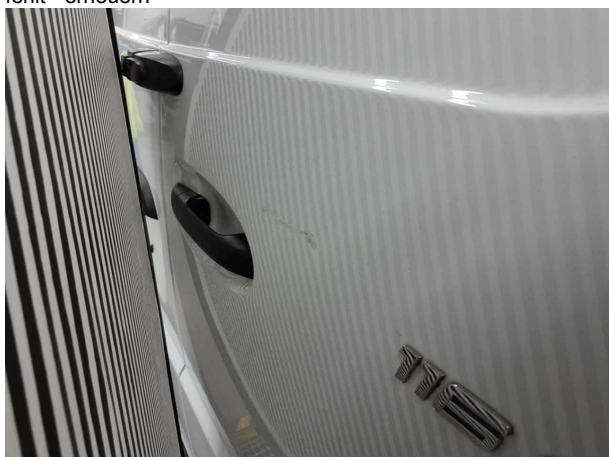
| Nr. | Bauteilgruppe | Beschreibung | Kosten (netto) |
|---|---|---|---|
| 3 | Heckklappe/-tür | Hecktür rechts - Delle(n) - Smart Repair | 100,00 € |

**Beschädigung #3:** Heckklappe/-tür: Hecktür rechts - Delle(n) - Smart Repair

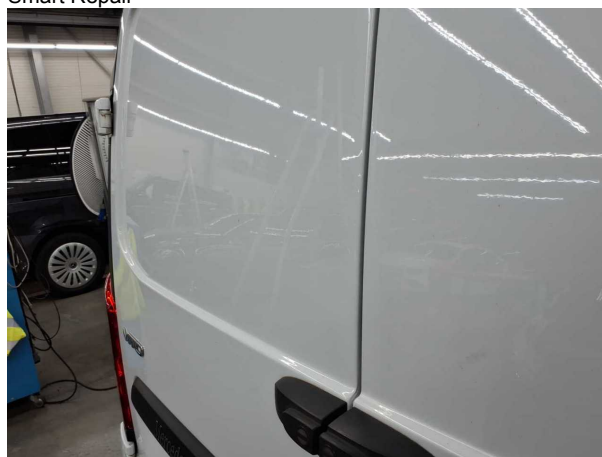
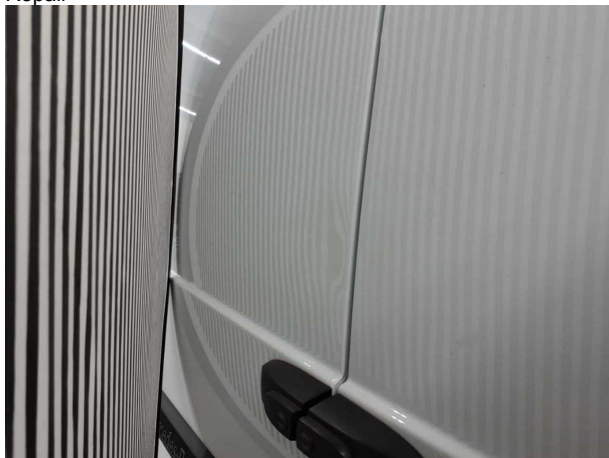
| Nr. | Bauteilgruppe | Beschreibung | Kosten (netto) |
|---|---|---|---|
| 4 | Heckklappe/-tür | Hecktür links - Delle(n) - Smart Repair | 100,00 € |

**Beschädigung #4:** Heckklappe/-tür: Hecktür links - Delle(n) - Smart Repair

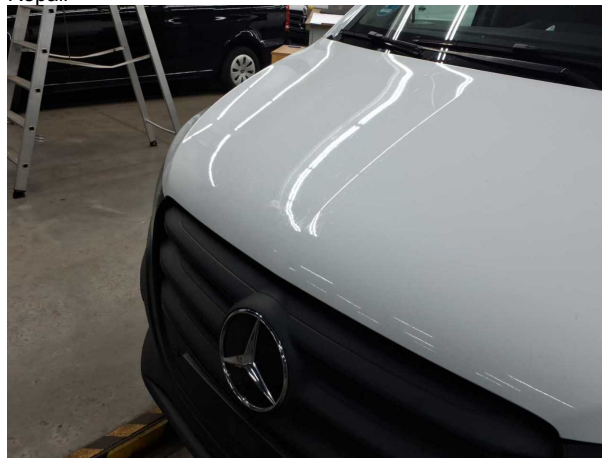
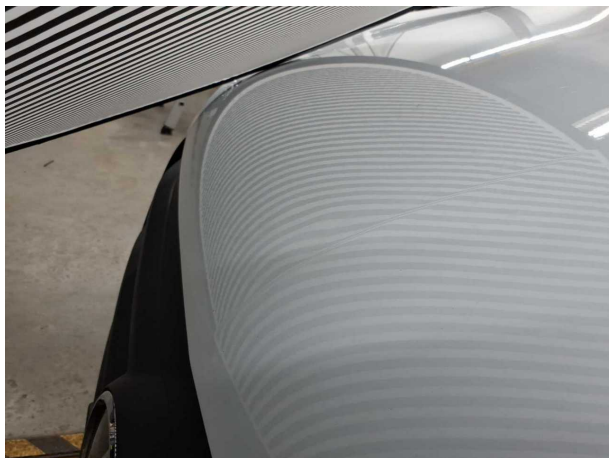
| Nr. | Bauteilgruppe | Beschreibung | Kosten (netto) |
|---|---|---|---|
| 5 | Motorhaube | Motorhaube - Delle(n) - Smart Repair | 100,00 € |

**Beschädigung #5:** Motorhaube: Motorhaube - Delle(n) - Smart Repair

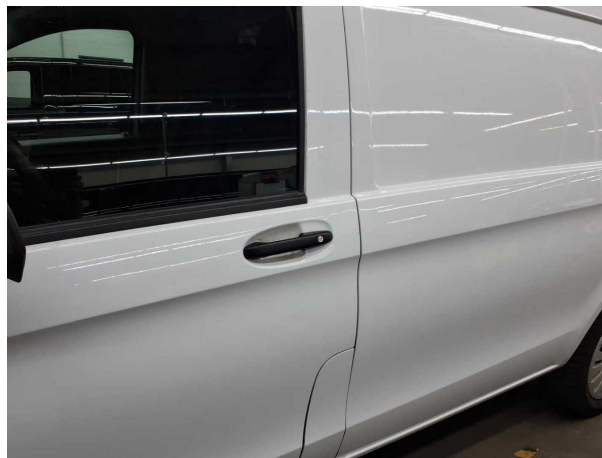
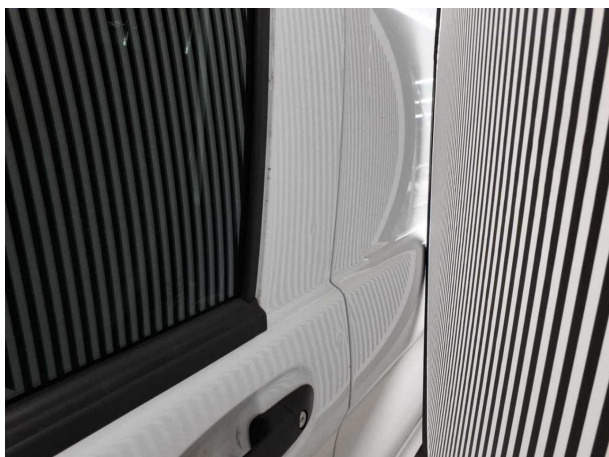
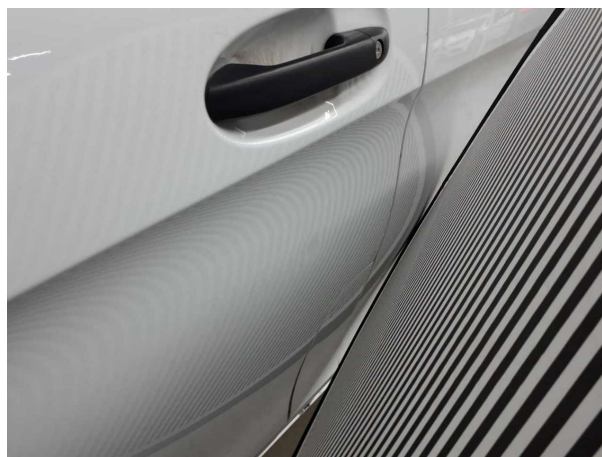
| Nr. | Bauteilgruppe | Beschreibung | Kosten (netto) |
|---|---|---|---|
| 6 | Tür vorn links | Tür - Delle(n) - Smart Repair | 140,00 € |

**Beschädigung #6:** Tür vorn links: Tür - Delle(n) - Smart Repair

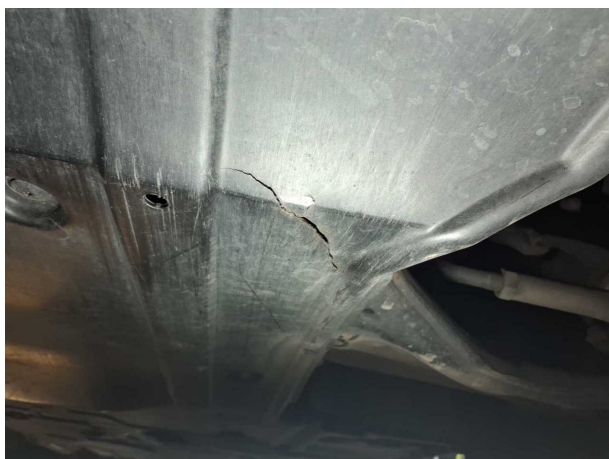
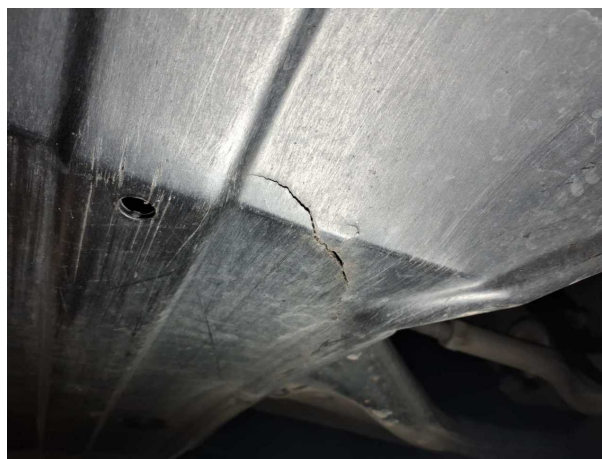
| Nr. | Bauteilgruppe | Beschreibung | Kosten (netto) |
|---|---|---|---|
| 7 | Motor | Motorverkleidung unten (Kostenausweitung möglich) - gebrochen / gerissen - erneuern | 144,00 € |

**Beschädigung #7:** Motor: Motorverkleidung unten (Kostenausweitung möglich) - gebrochen / gerissen - erneuern

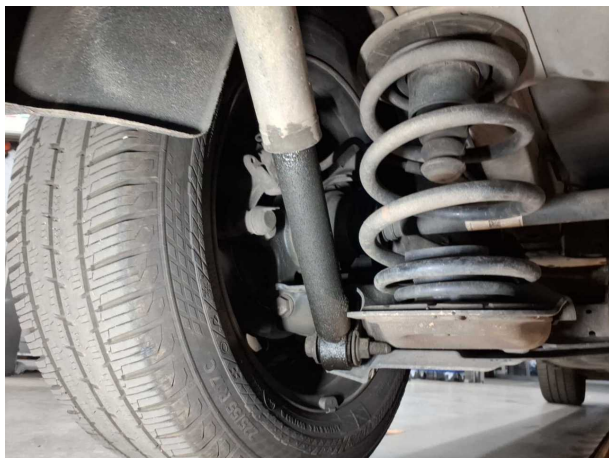
| Nr. | Bauteilgruppe | Beschreibung | Kosten (netto) |
|---|---|---|---|
| 8 | Hinterachse | Stoßdämpfer links (Kostenausweitung möglich) - undicht - befunden ggf. instandsetzen | 150,00 € |

**Beschädigung #8:** Hinterachse: Stoßdämpfer links (Kostenausweitung möglich) - undicht - befunden ggf. instandsetzen

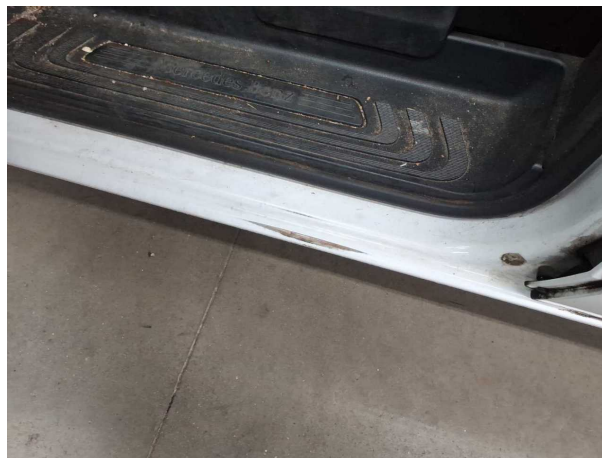
| Nr. | Bauteilgruppe | Beschreibung | Kosten (netto) |
|---|---|---|---|
| 9 | Schweller links | Einstieg - verkratzt / verschürft - lackieren | 250,00 € |

**Beschädigung #9:** Schweller links: Einstieg - verkratzt / verschürft - lackieren

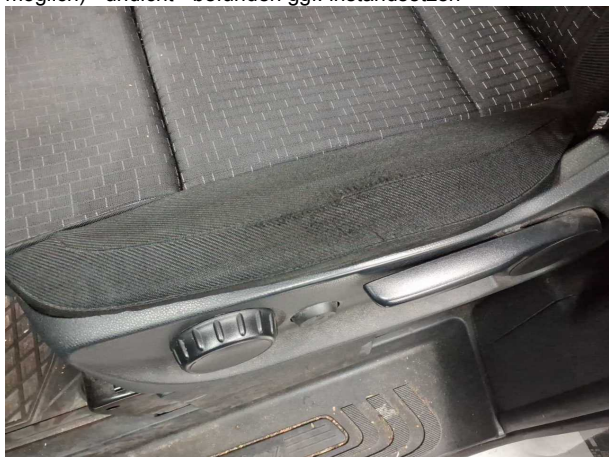
| Nr. | Bauteilgruppe | Beschreibung | Kosten (netto) |
|---|---|---|---|
| 10 | Sitz vorn | Sitzbezug links - verkratzt / verschürft - erneuern | 370,00 € |

**Beschädigung #10:** Sitz vorn: Sitzbezug links - verkratzt / verschürft - erneuern

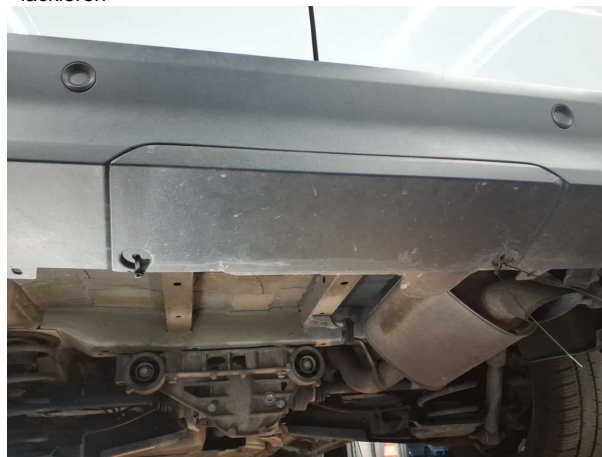
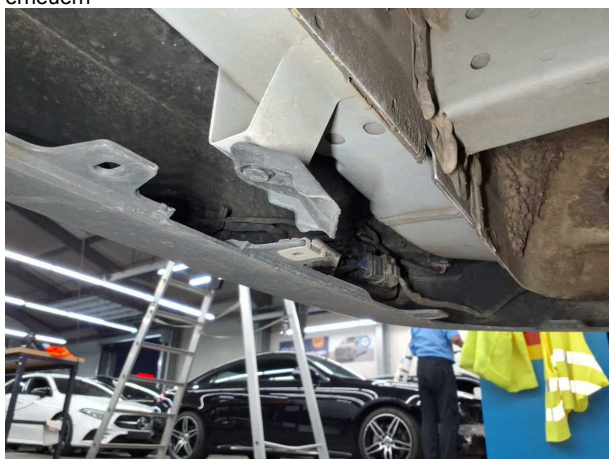
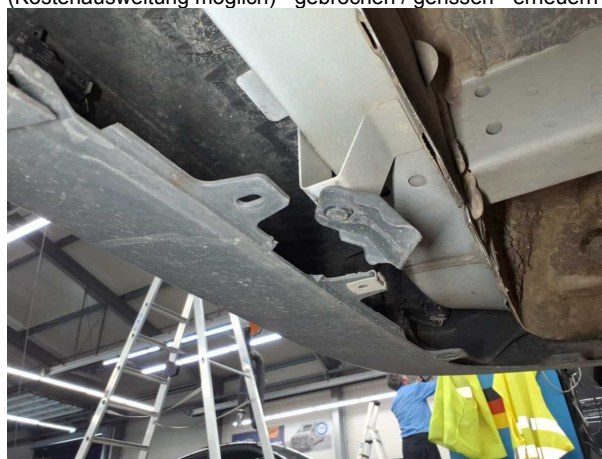
| Nr. | Bauteilgruppe | Beschreibung | Kosten (netto) |
|---|---|---|---|
| 11 | Stoßfänger hinten | Stoßfänger mit Parktronic (Kostenausweitung möglich) - gebrochen / gerissen - erneuern | 538,00 € |

**Beschädigung #11:** Stossfänger hinten: Stossfänger mit Parktro... (Kostenausweitung möglich) - gebrochen / gerissen - erneuern

**Beschädigung #11:** Stossfänger hinten: Stossfänger mit Parktronic (Kostenausweitung möglich) - gebrochen / gerissen - erneuern

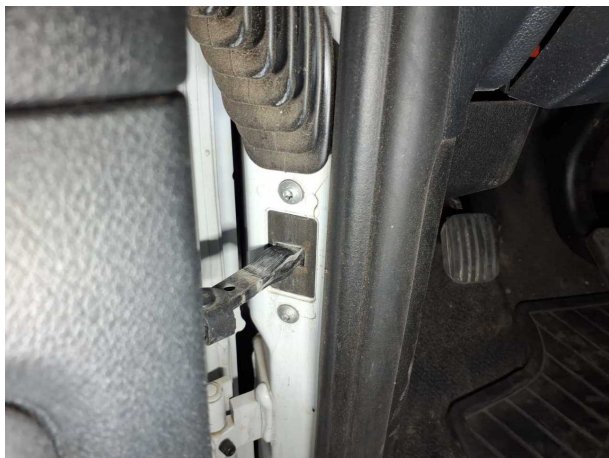
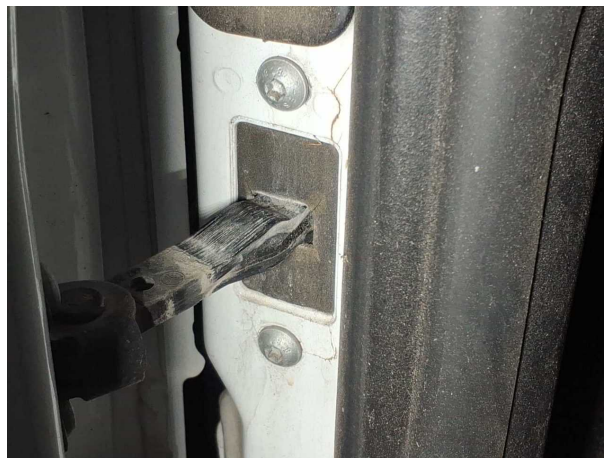
| Nr. | Bauteilgruppe | Beschreibung | Kosten (netto) |
|---|---|---|---|
| 12 | Karosserie | A-Säule links - gebrochen / gerissen - instandsetzen/lackieren (S2) | 559,00 € |

**Beschädigung #12:** Karosserie: A-Säule links - gebrochen / gerissen -  
instandsetzen/lackieren (S2)

**Beschädigung #12:** Karosserie: A-Säule links - gebrochen /  
gerissen - instandsetzen/lackieren (S2)

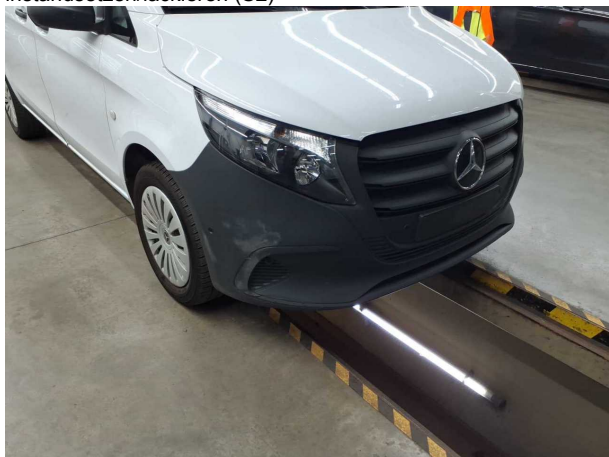
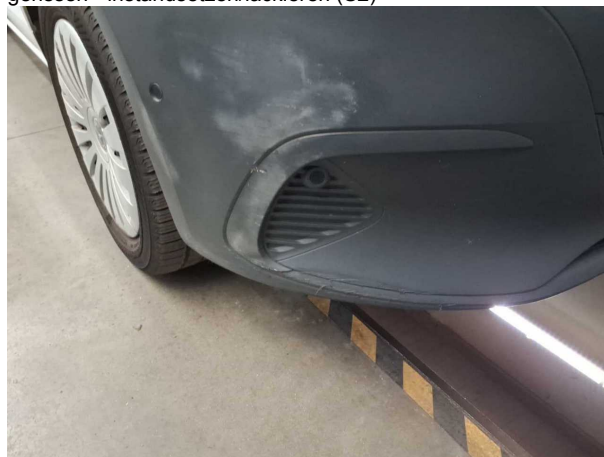
| Nr. | Bauteilgruppe | Beschreibung | Kosten (netto) |
|---|---|---|---|
| 13 | Stoßfänger vorn | Stoßfänger mit Parktronic (Kostenausweitung möglich) - verkratzt / verschürft - erneuern | 609,00 € |

**Beschädigung #13:** Stossfänger vorn: Stossfänger mit Parktronic  
(Kostenausweitung möglich) - verkratzt / verschürft - erneuern
