## Volkswagen Golf III Lim. Joker

EZ 10/1997 | Kleinwagen | Benzin | Schaltgetriebe | 672km  
Besteuerung: Differenzbesteuert (§25a UStG)  
Fahrzeugstandort: 90\*\*\*  
Fahrzeug aufgenommen am: 19.08.2026

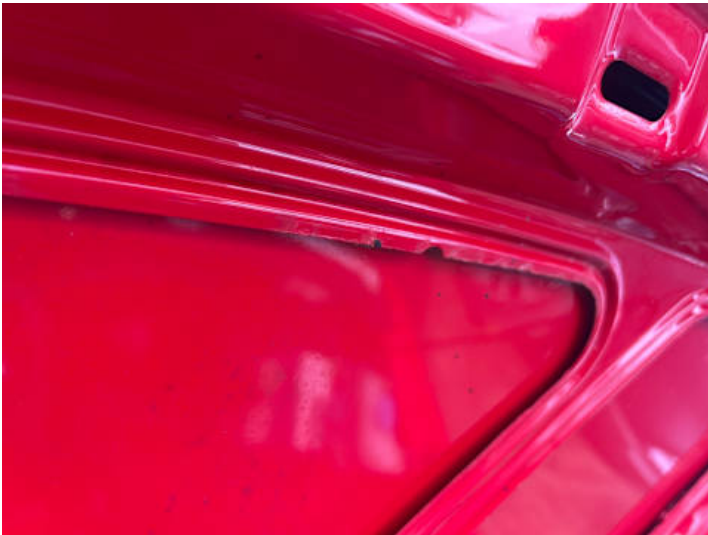
Motorhaube (Rost)

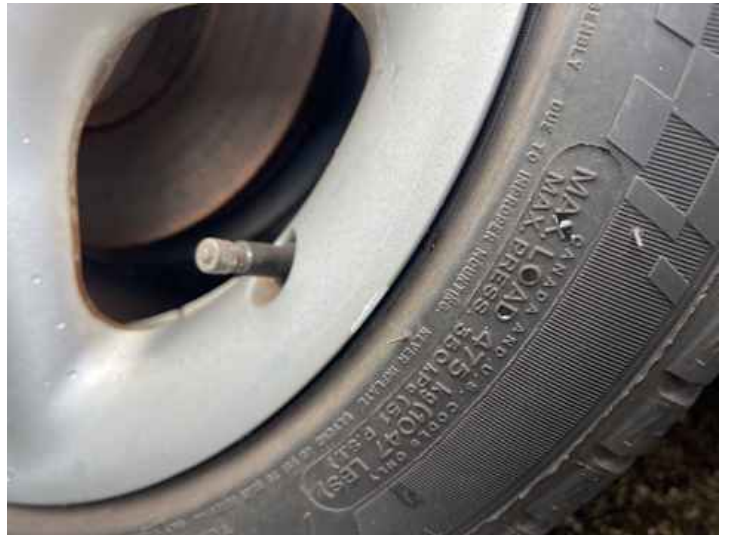
Rad (Kratzer)

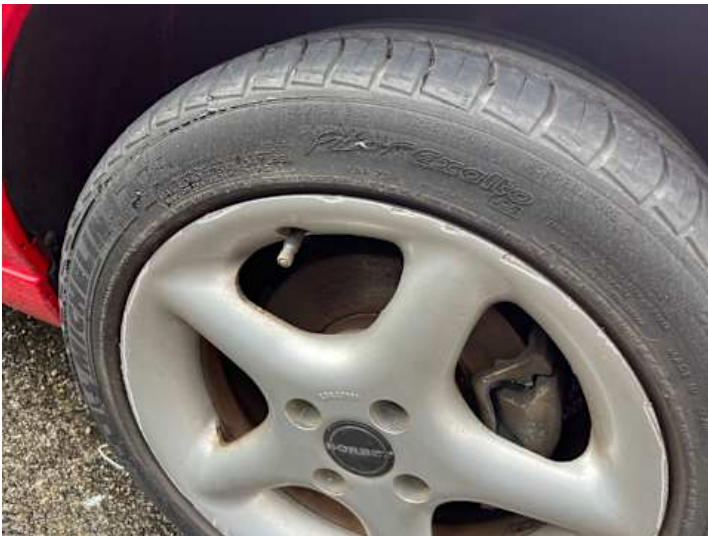
Rad (Kratzer, Kerben)

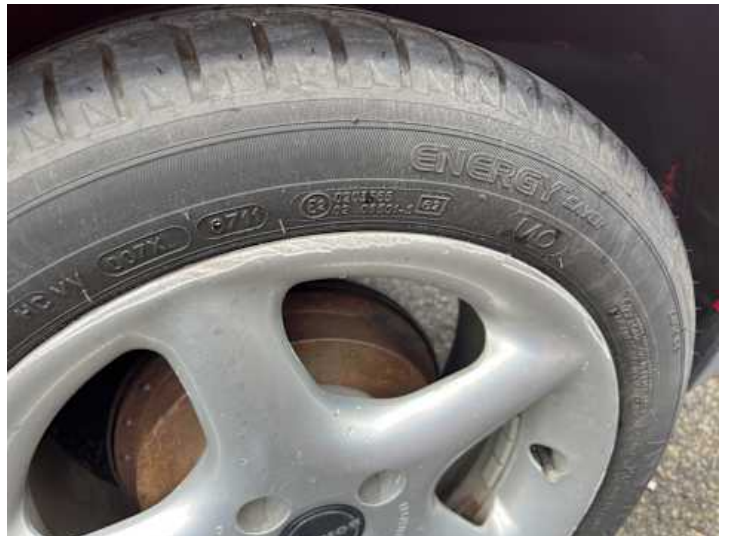
Rad (Kratzer)

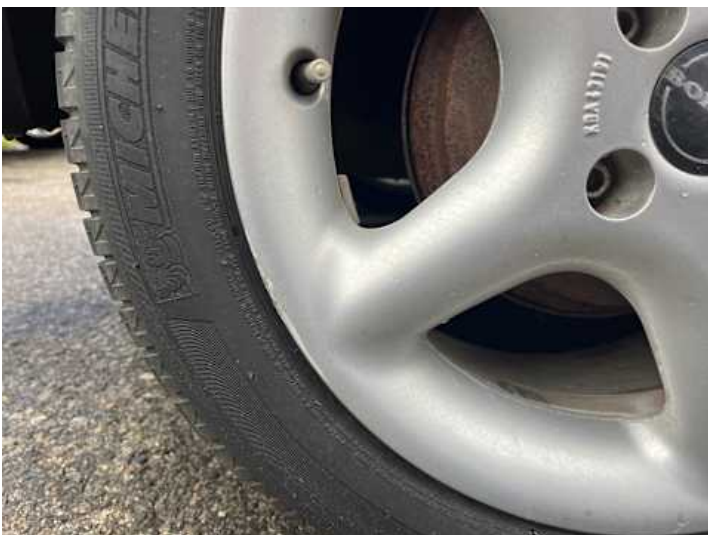
Rad (Kratzer)

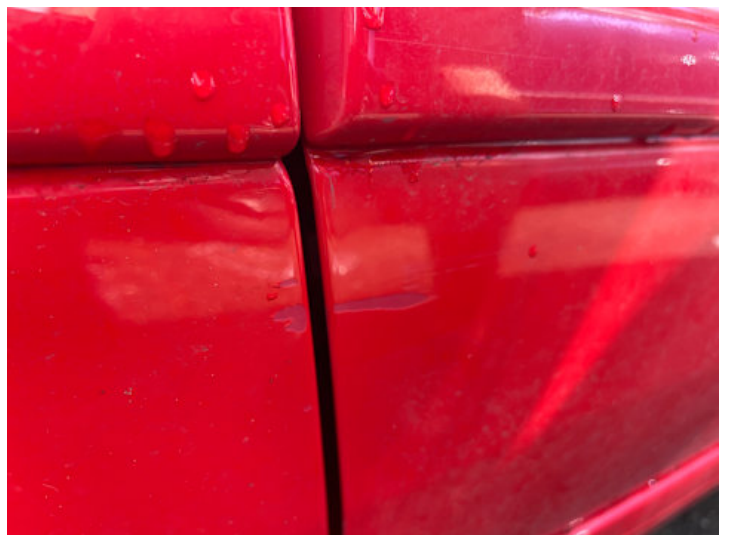
Fahrtür (Lackschaden, Kratzer)

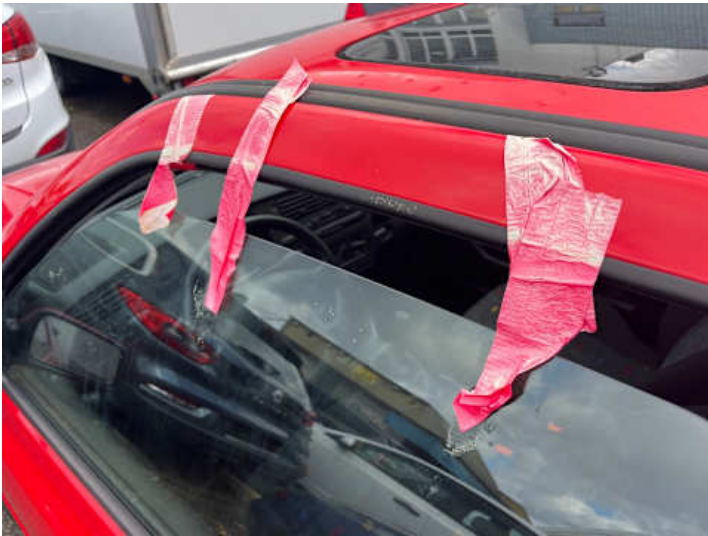
Fahrertür (Unsachgemäß instand gesetzt)

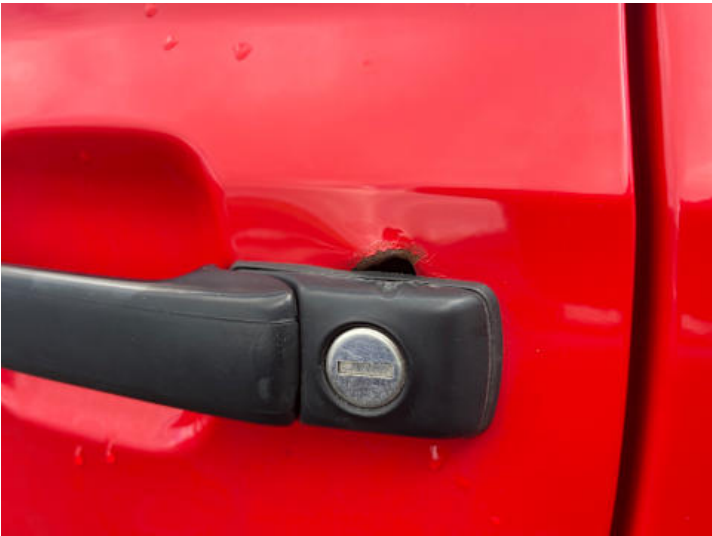
Fahrertür (Rost, Verformung)

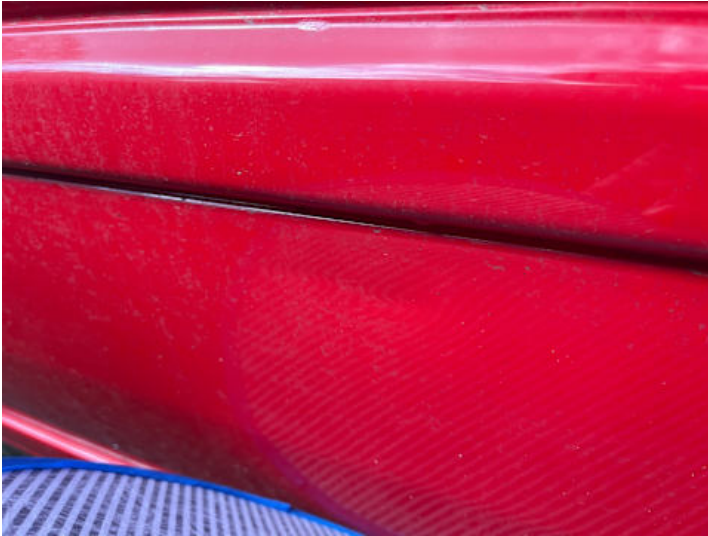
Beifahrertür (Delle)

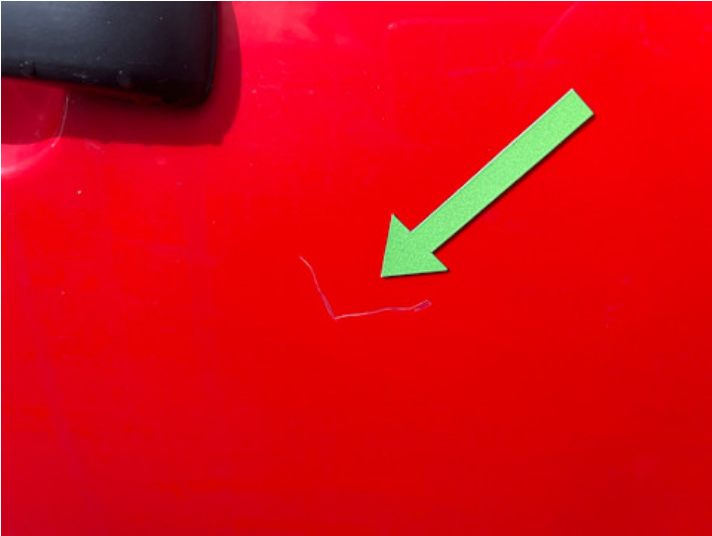
Beifahrertür (Lackschaden, Kratzer)

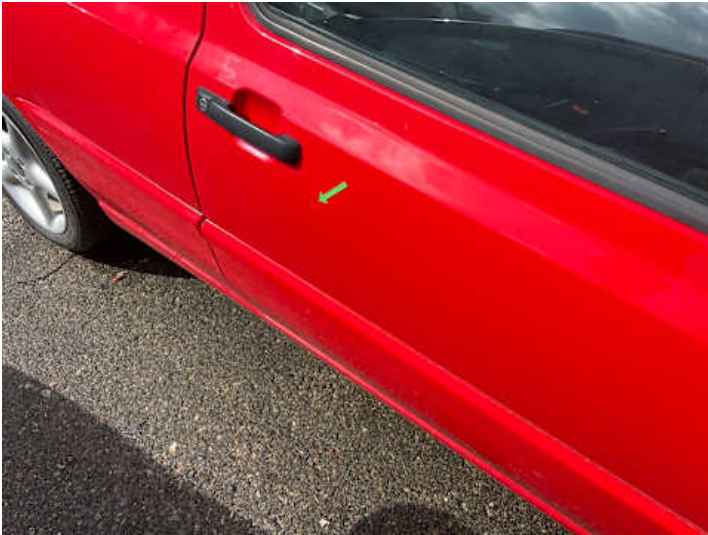
Beifahrertür (Lackschaden, Kratzer)

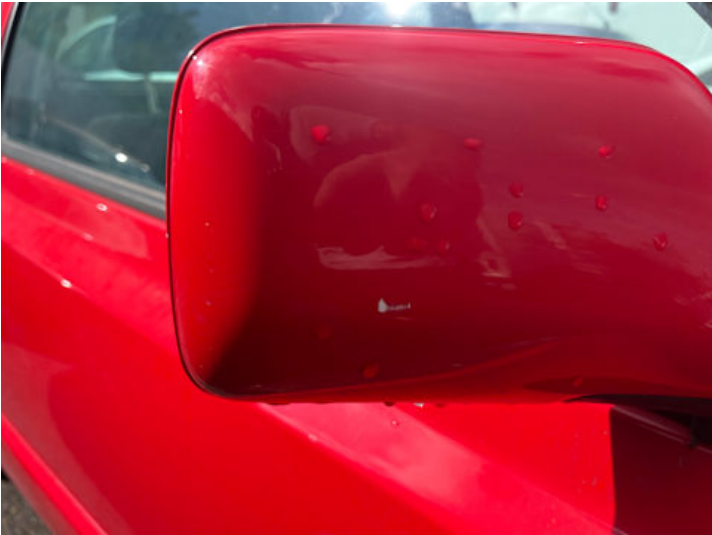
Beifahrertür (Lackschaden, Kratzer)

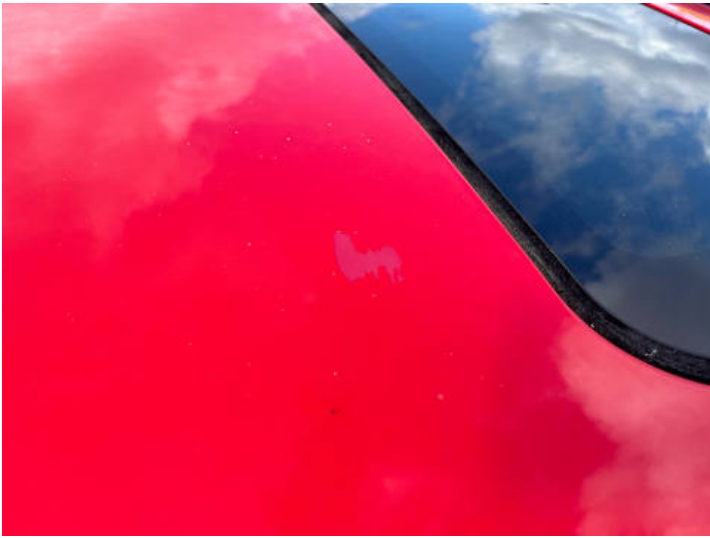
Dach (Spaltmaße ungenau)

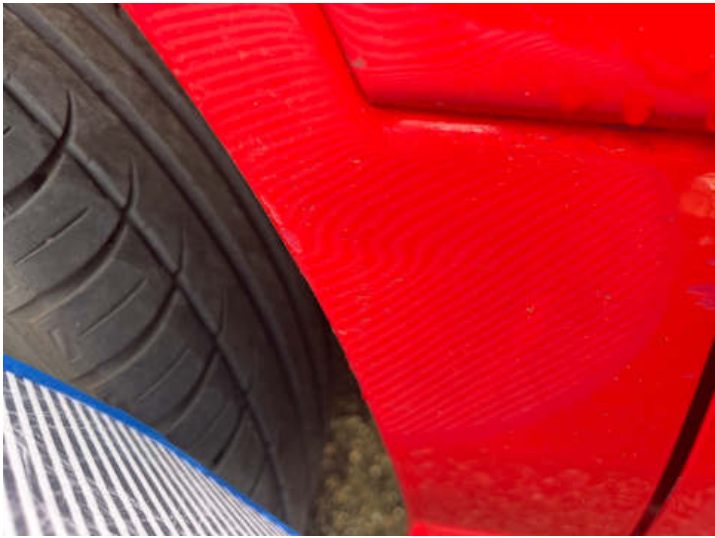
Kotflügel vorne links (Lackschaden, Kratzer, Delle)

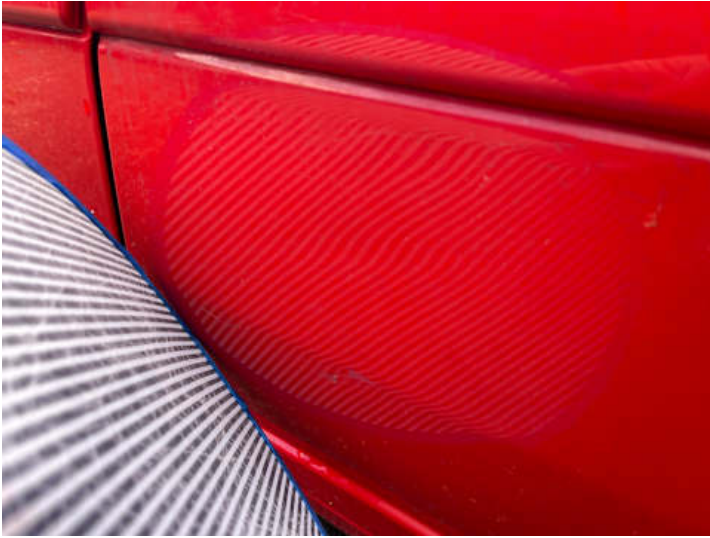
Seitenteil hinten links (Delle)

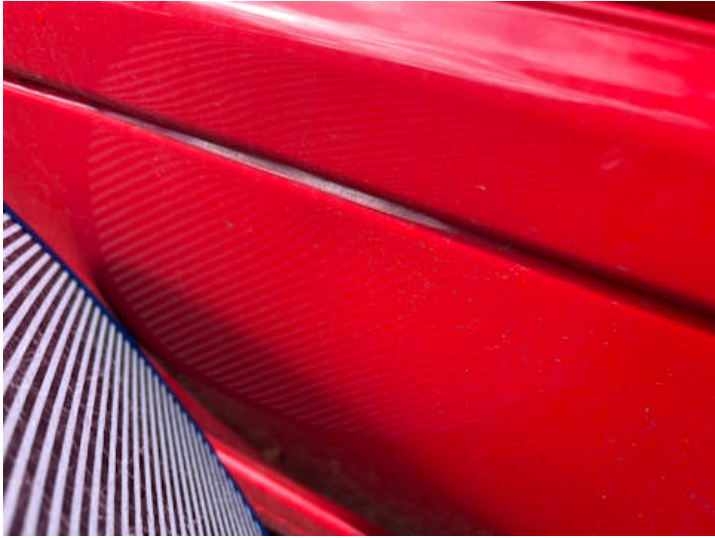
Seitenteil hinten rechts (Delle)

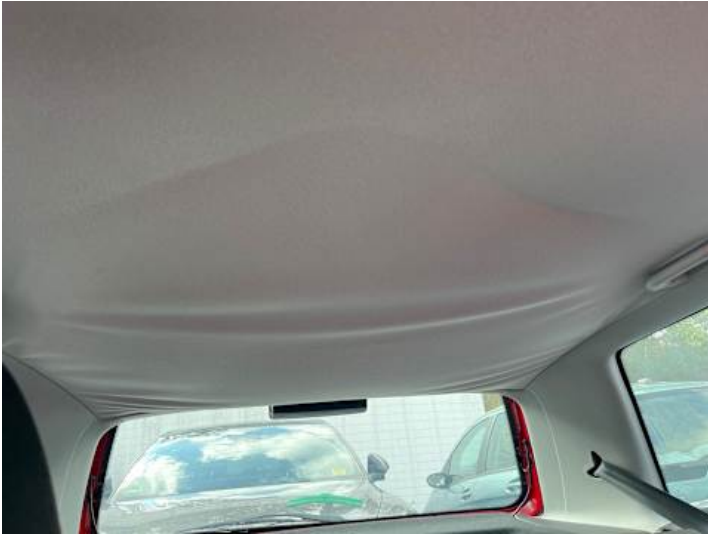
Innenraum (Verschleiß)

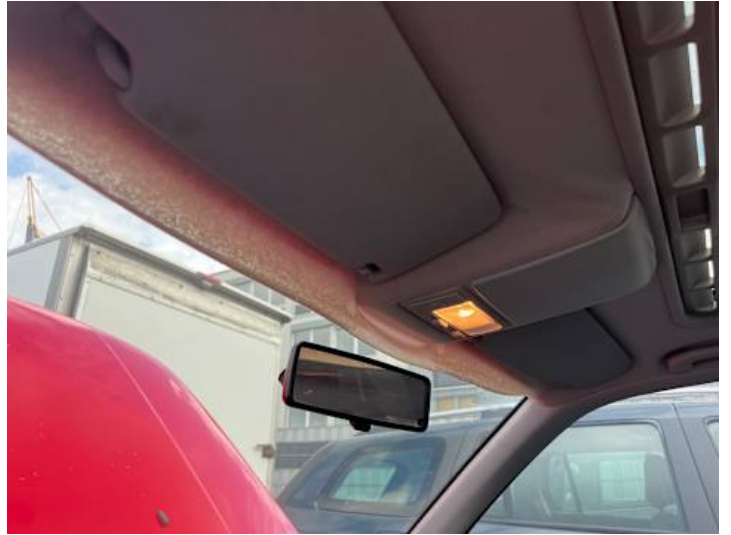
Innenraum (Verschleiß)
