## Ford Fusion Plus

EZ 08/2005 | Van | Benzin | Schaltgetriebe | 295.313km  
Besteuerung: Differenzbesteuert (§25a UStG)  
Fahrzeugstandort: 22\*\*\*  
Fahrzeug aufgenommen am: 19.08.2026

# Hinweise zum Zustandsbericht

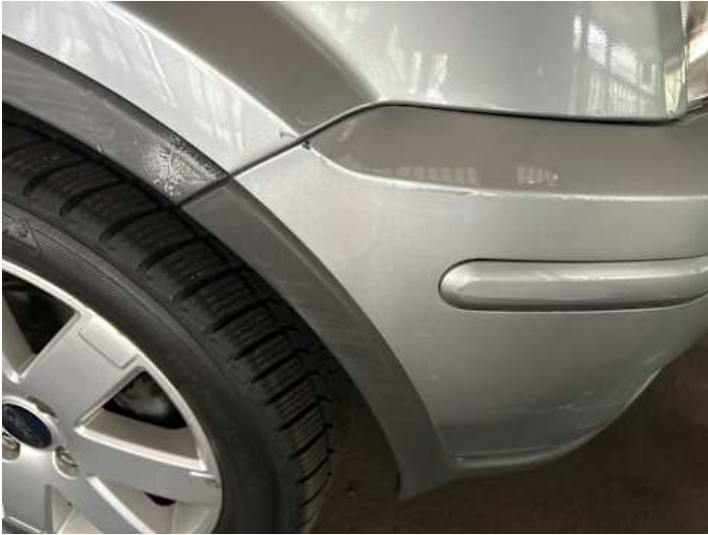
Stoßstange vorne (Lackschaden, Kratzer)

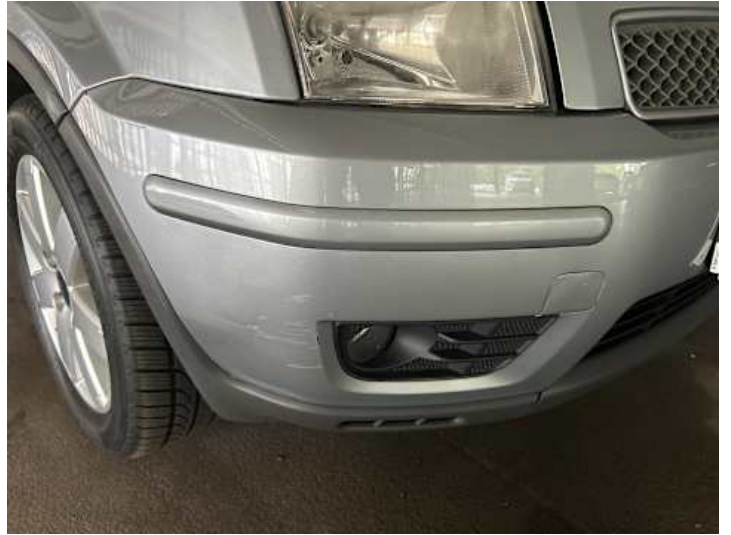
Stoßstange vorne (Lackschaden, Kratzer)

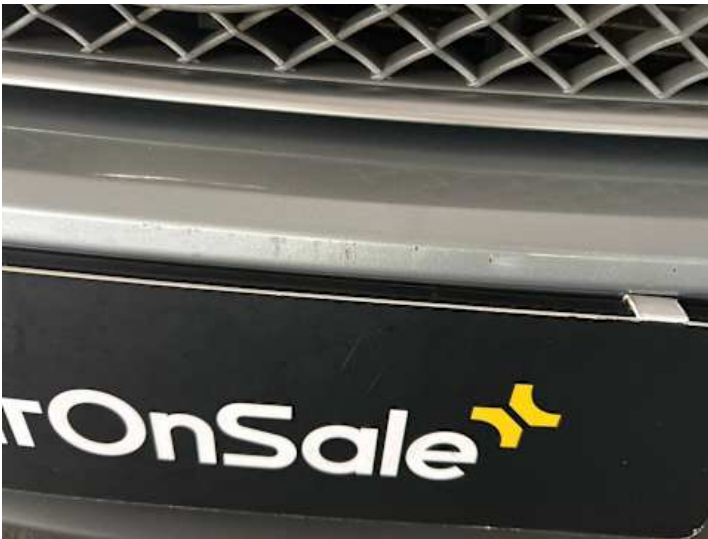
Stoßstange vorne (Lackschaden, Kratzer)

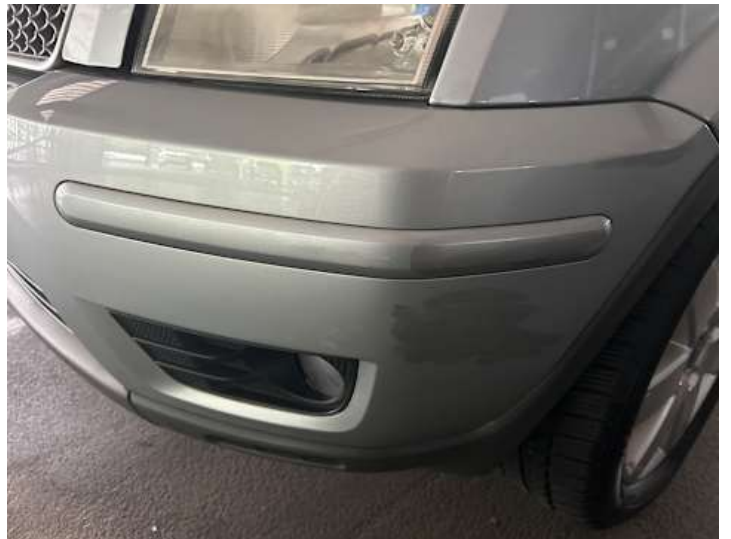
Stoßstange vorne (Lackschaden, Kratzer)

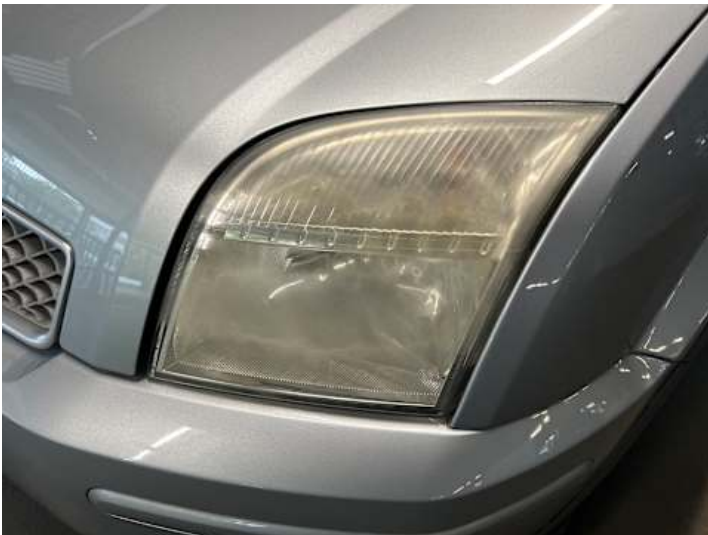
Scheinwerfer (links) (Blind)

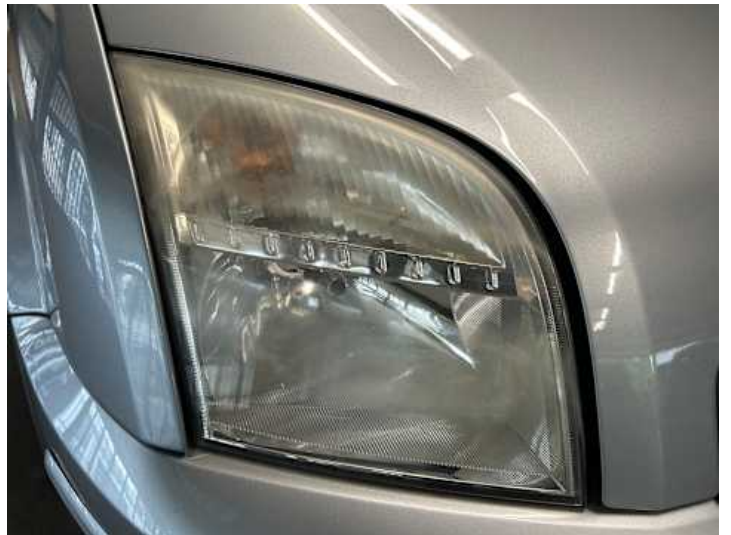
Scheinwerfer (rechts) (Blind)

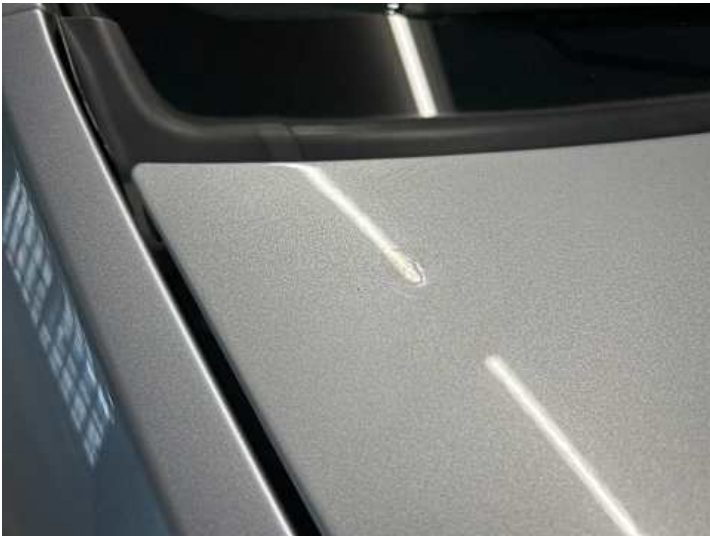
Motorhaube (Lackschaden)

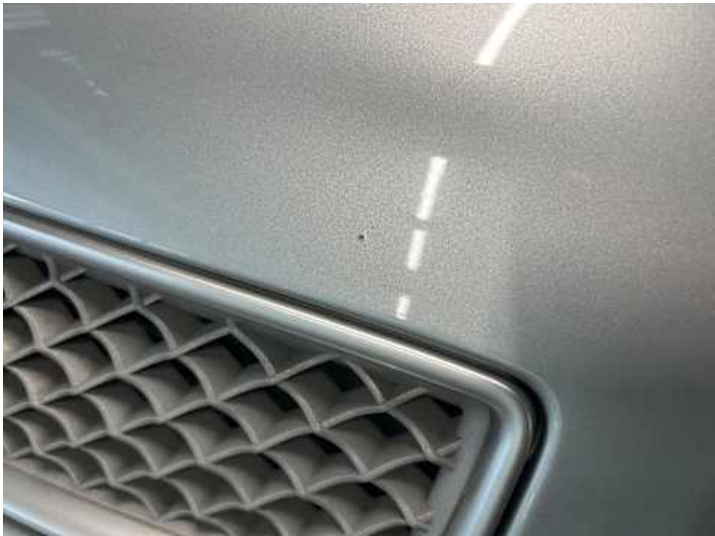
Motorhaube (Lackschaden)

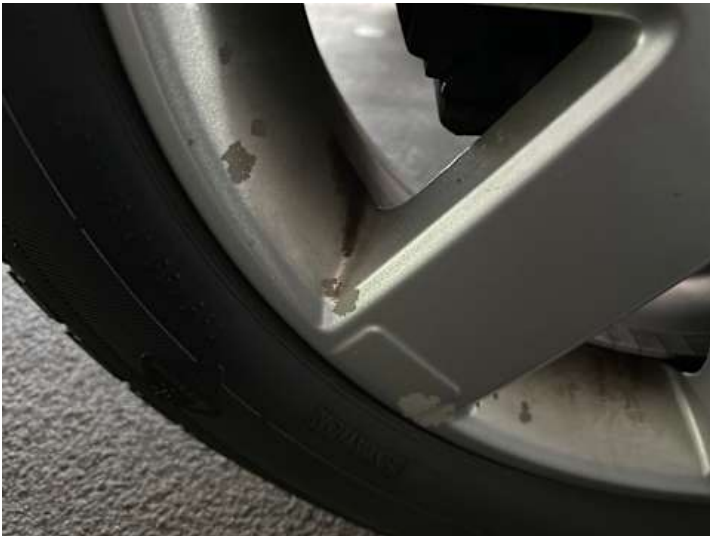
Rad (Kratzer)

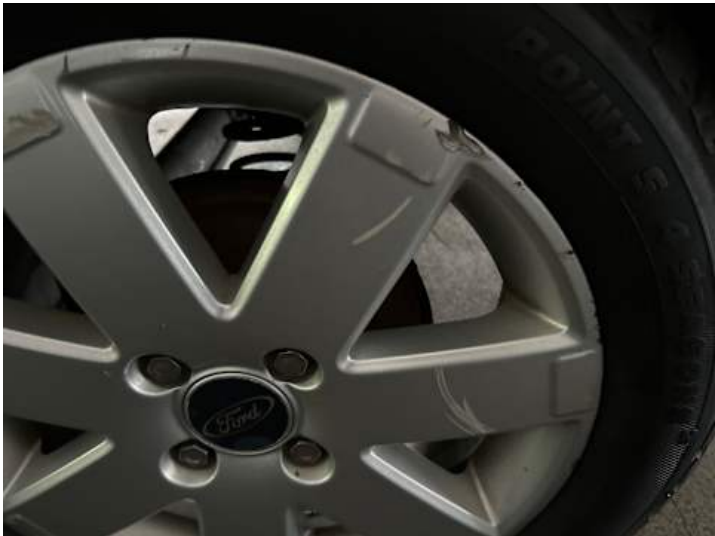
Rad (Kratzer)

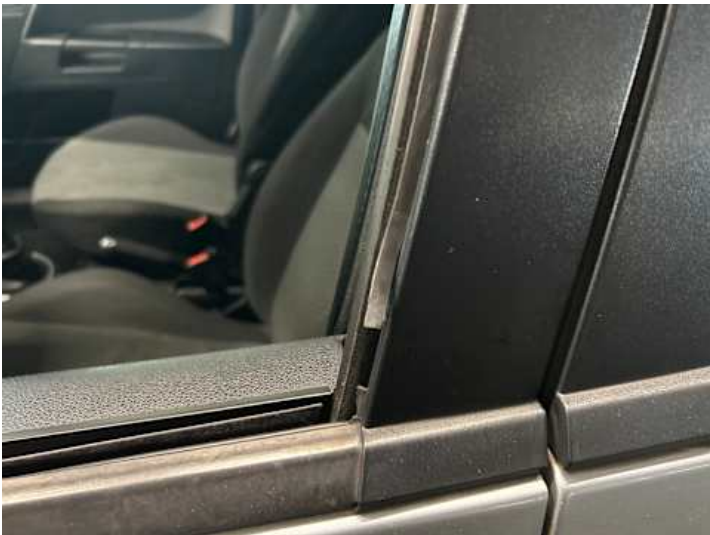
Fahrtür (Kratzer, Delle, Riss/Bruch)

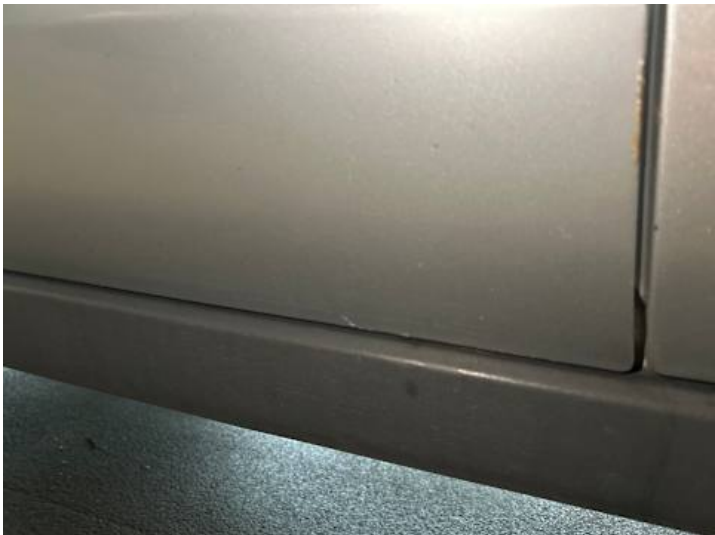
Fahrtür (Kratzer, Delle, Riss/Bruch)

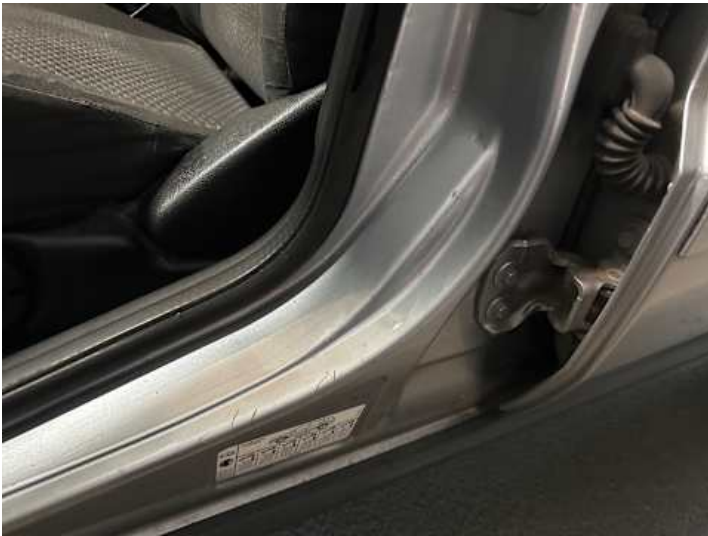
Fahrertür (Kratzer, Delle, Riss/Bruch)

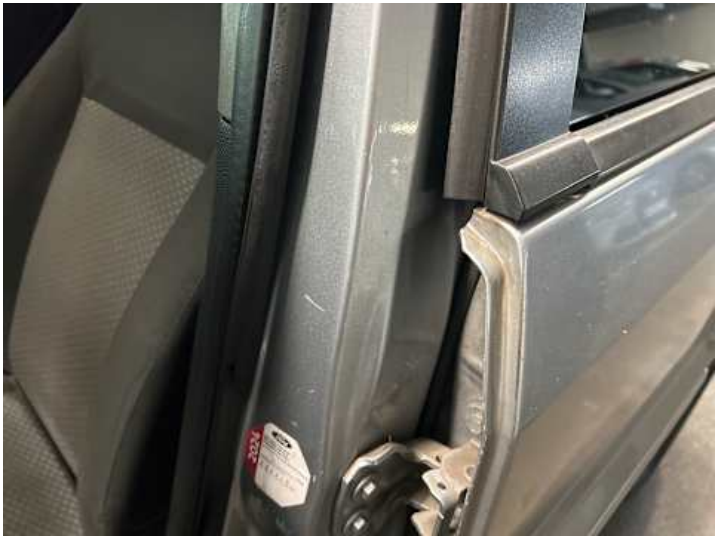
Fahrertür (Kratzer, Delle, Riss/Bruch)

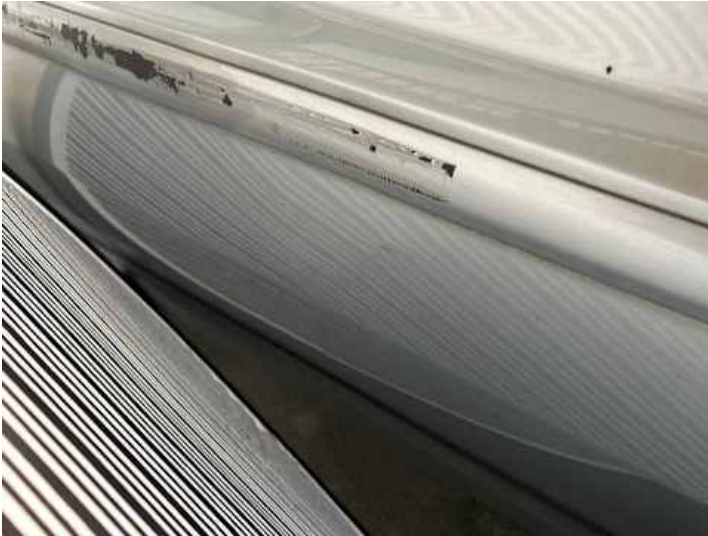
Beifahrertür (Delle, Riss/Bruch, Lackschaden, Verformung)

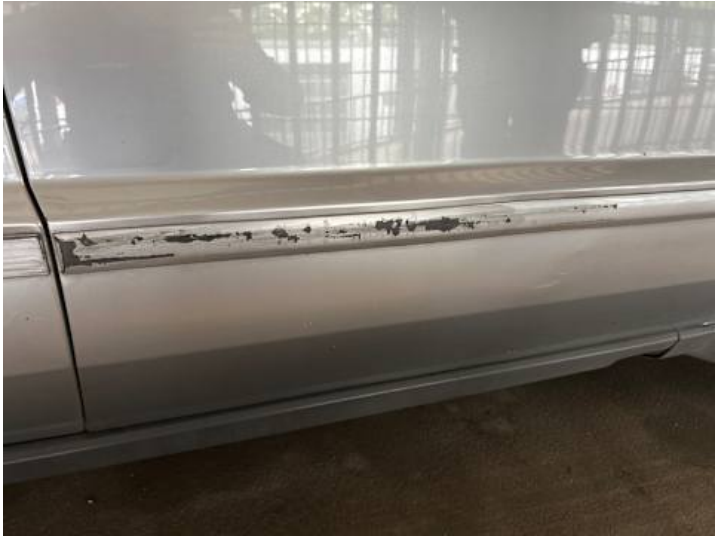
Beifahrertür (Delle, Riss/Bruch, Lackschaden, Verformung)

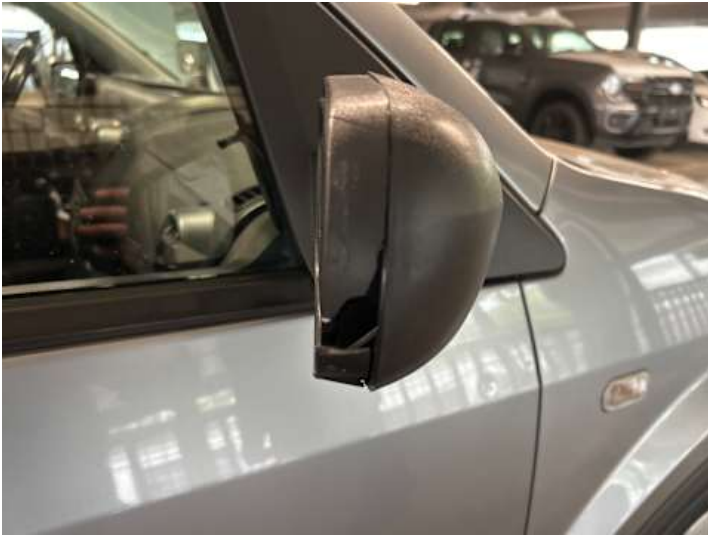
Beifahrertür (Delle, Riss/Bruch, Lackschaden, Verformung)

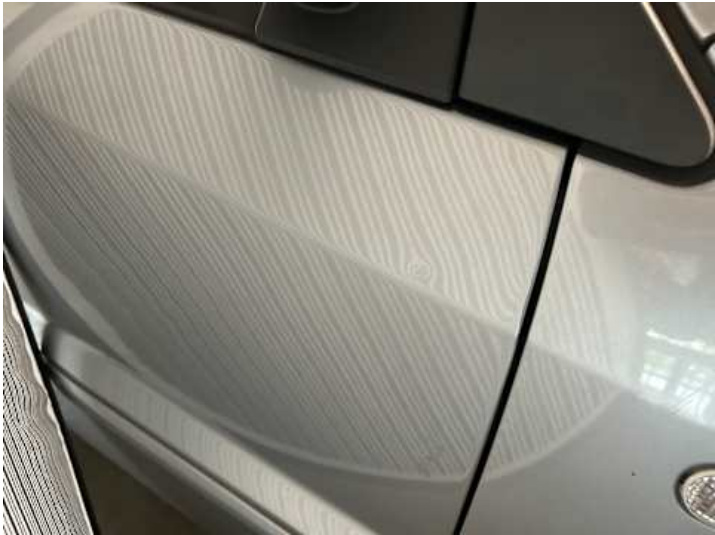
Beifahrertür (Delle, Riss/Bruch, Lackschaden, Verformung)

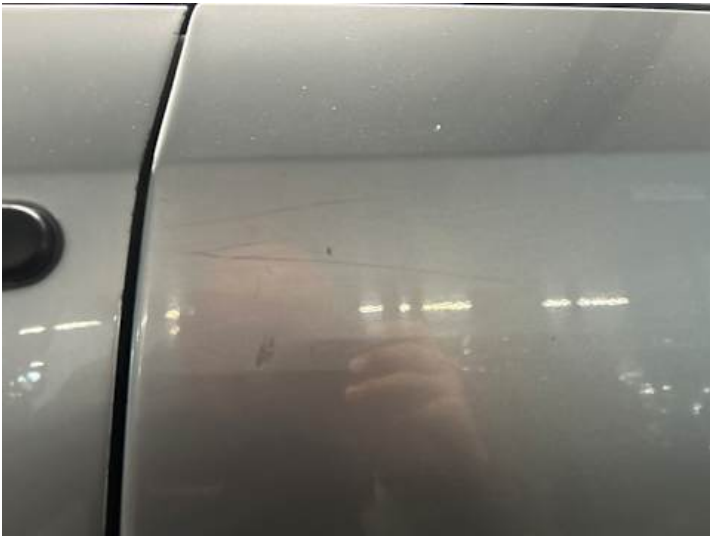
Türe hinten links (Kratzer, Delle)

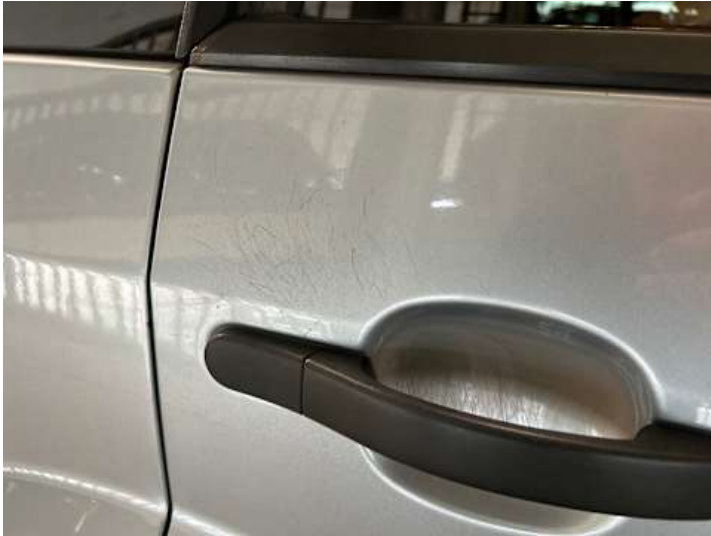
Türe hinten rechts (Lackschaden, Kratzer)

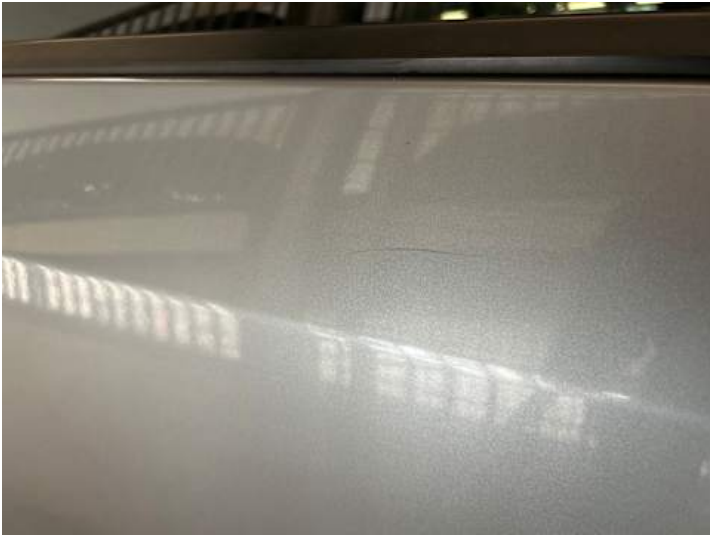
Türe hinten rechts (Lackschaden, Kratzer)

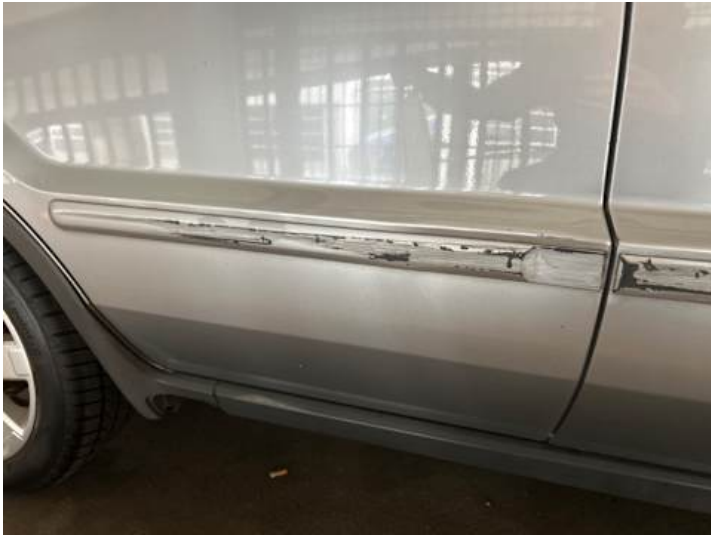
Türe hinten rechts (Lackschaden, Kratzer)

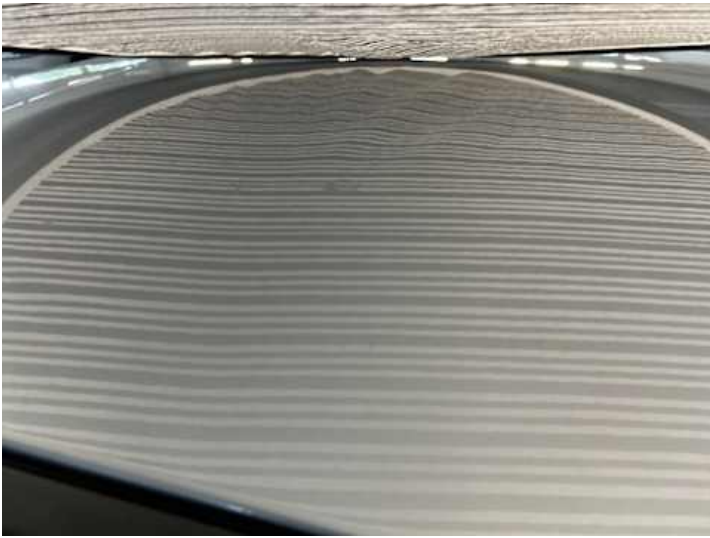
Dach (Delle)

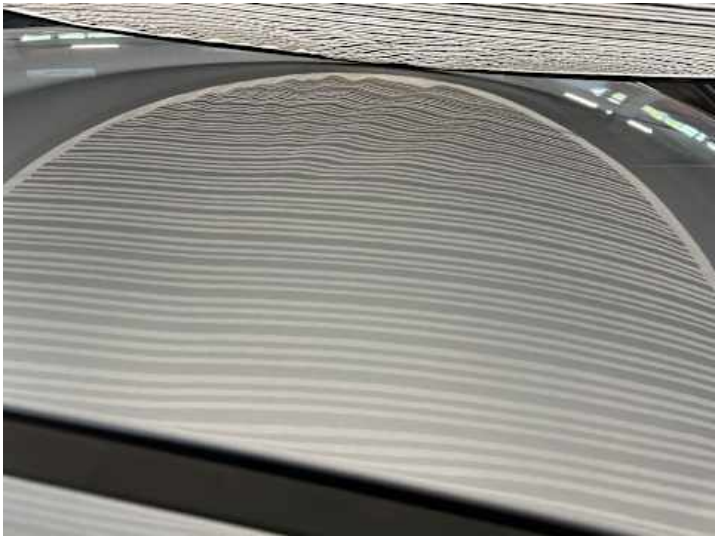
Dach (Delle)

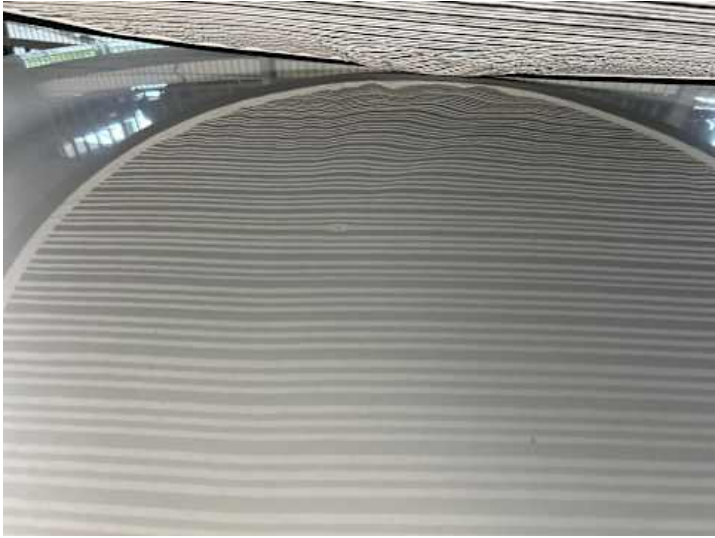
Dach (Delle)

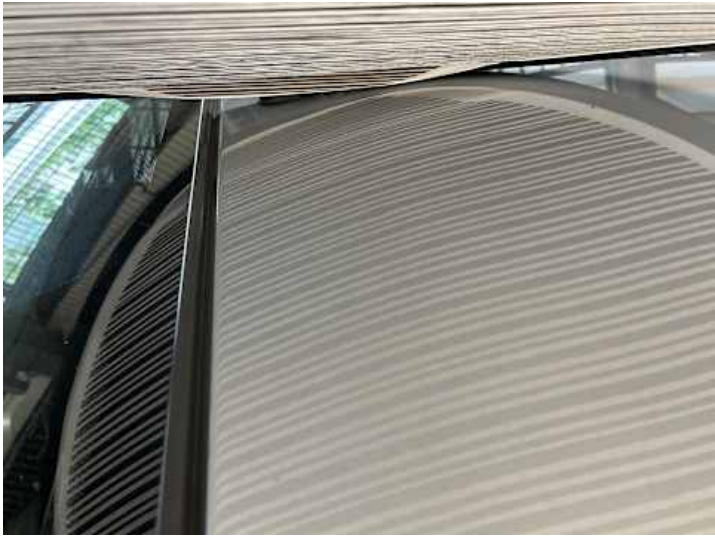
Dach (Delle)

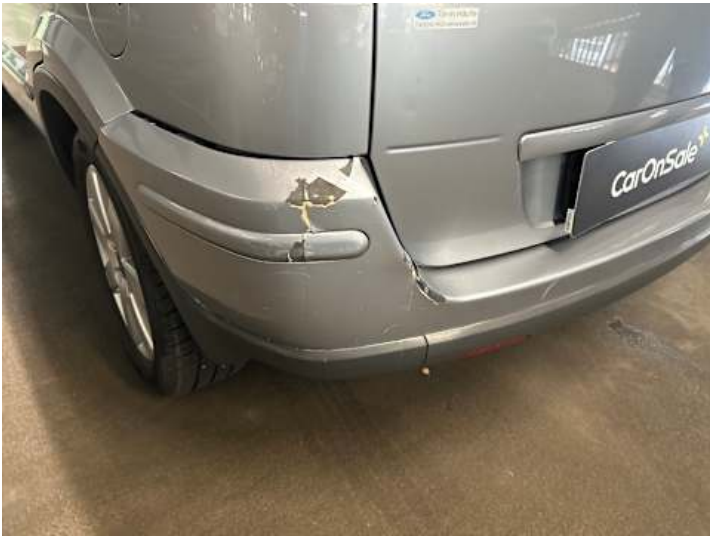
Stoßstange hinten (Lackschaden, Kratzer, Verformung, Riss/Bruch, Spaltmaße ungenau)

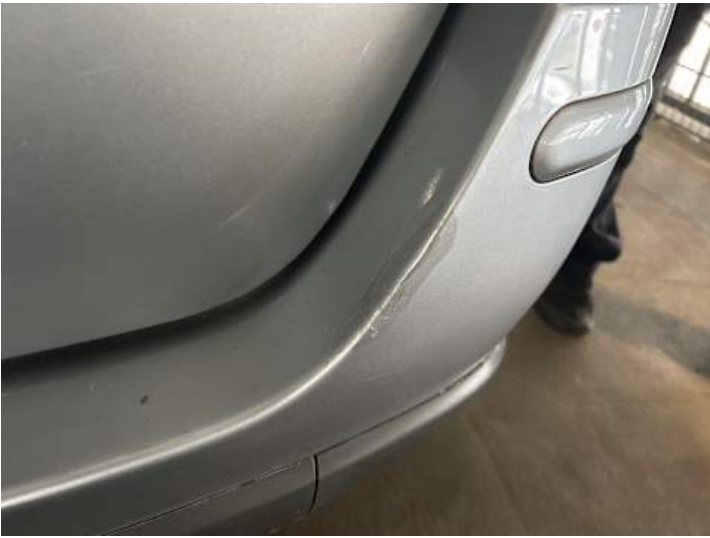
Stoßstange hinten (Lackschaden, Kratzer, Verformung, Riss/Bruch, Spaltmaße ungenau)

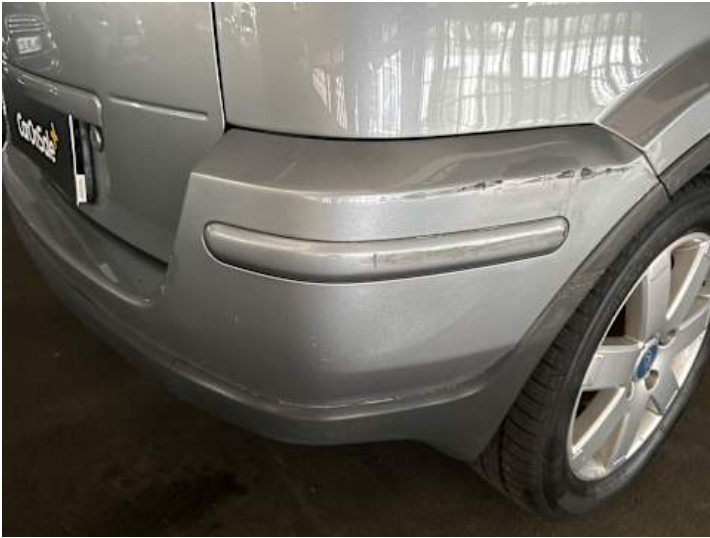
Stoßstange hinten (Lackschaden, Kratzer, Verformung, Riss/Bruch, Spaltmaße ungenau)

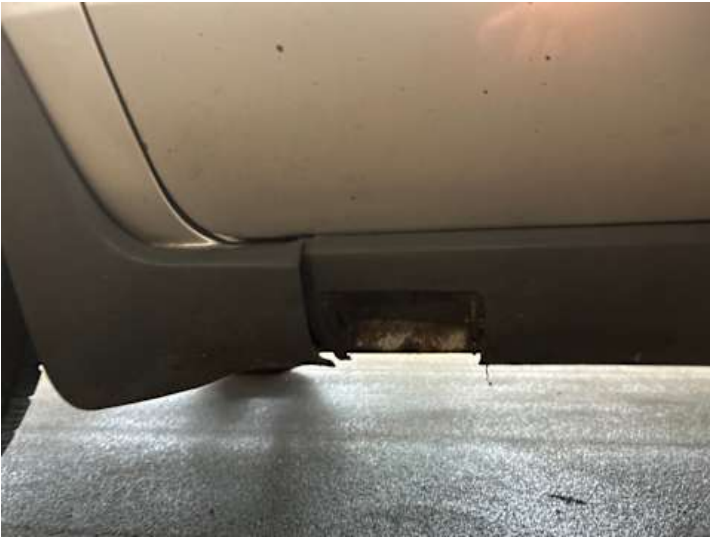
Schweller links (Lackschaden, Riss/Bruch)

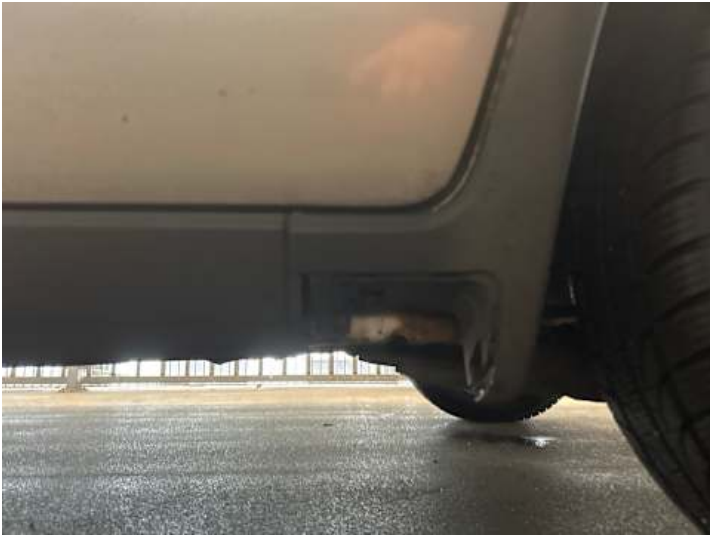
Schweller links (Lackschaden, Riss/Bruch)

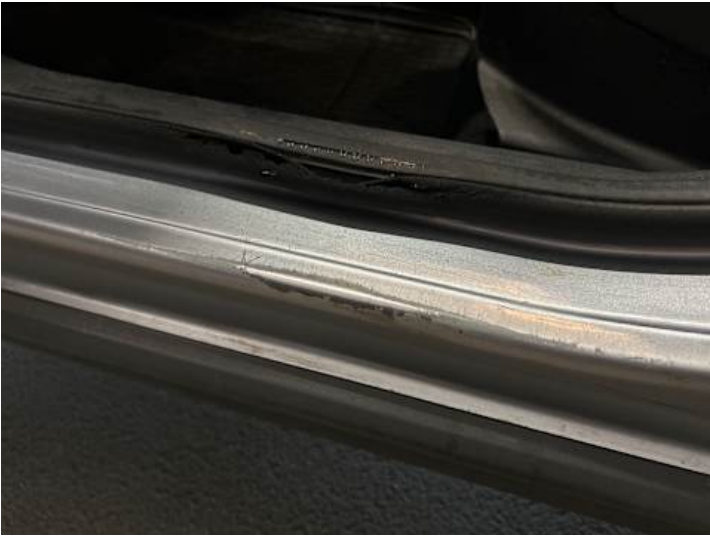
Schweller links (Lackschaden, Riss/Bruch)

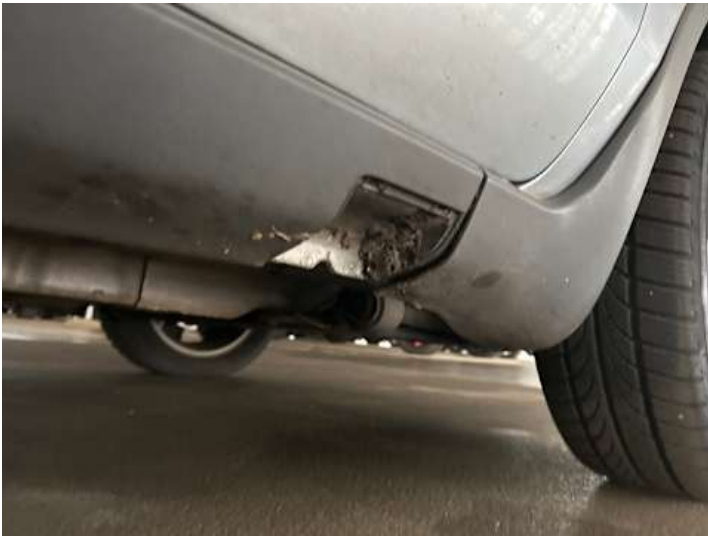
Schweller rechts (Riss/Bruch)

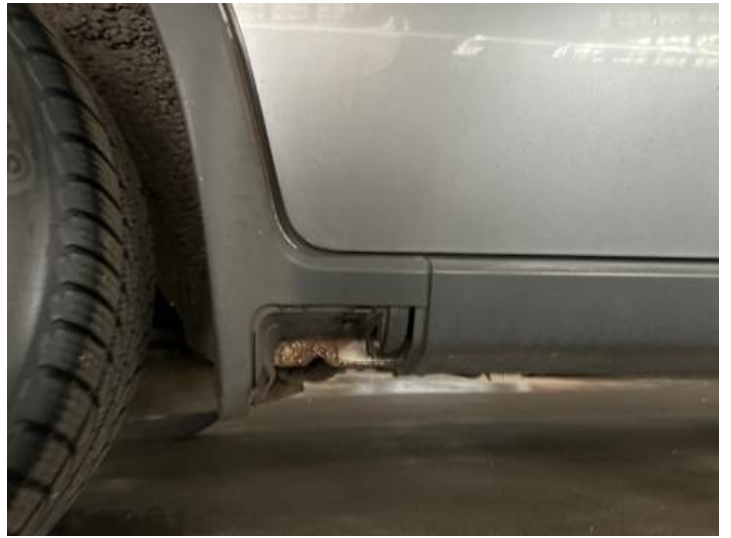
Schweller rechts (Riss/Bruch)

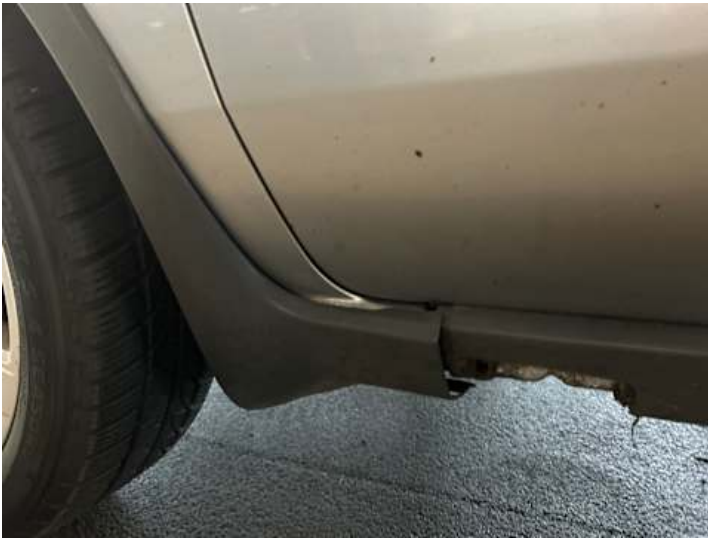
Kotflügel vorne links (Riss/Bruch)

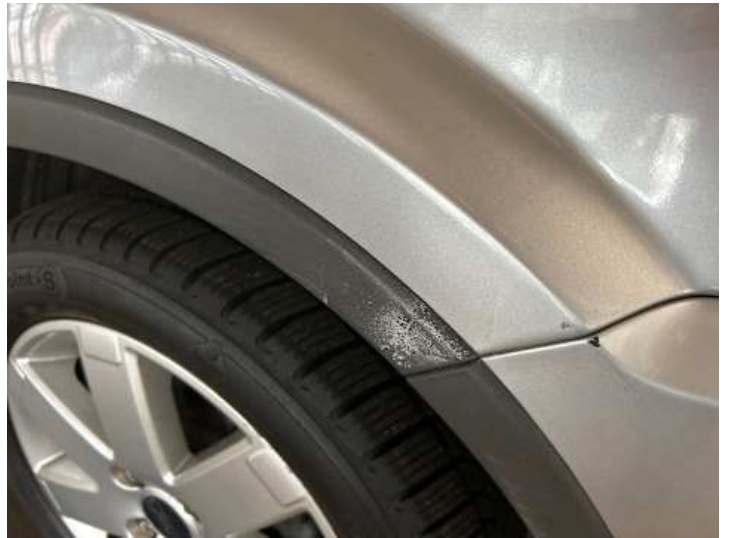
Kotflügel vorne rechts (Kratzer)

Seitenteil hinten links (Kratzer, Delle)

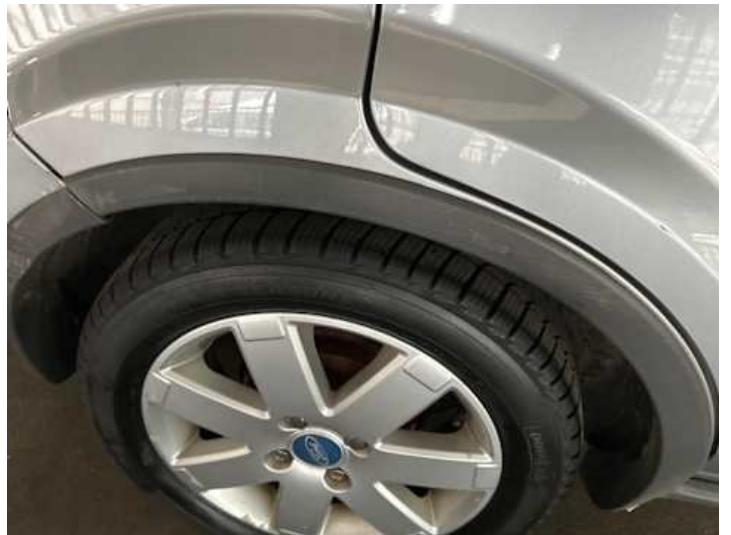
| Fahrzeugteil | Lackschichtdicke (in µm) | Fahrzeugteil | Lackschichtdicke (in µm) |
|---|---|---|---|
| Seitenteil hinten links | 145 | Seitenteil hinten rechts | 210 |

Seitenteil hinten rechts (Kratzer)

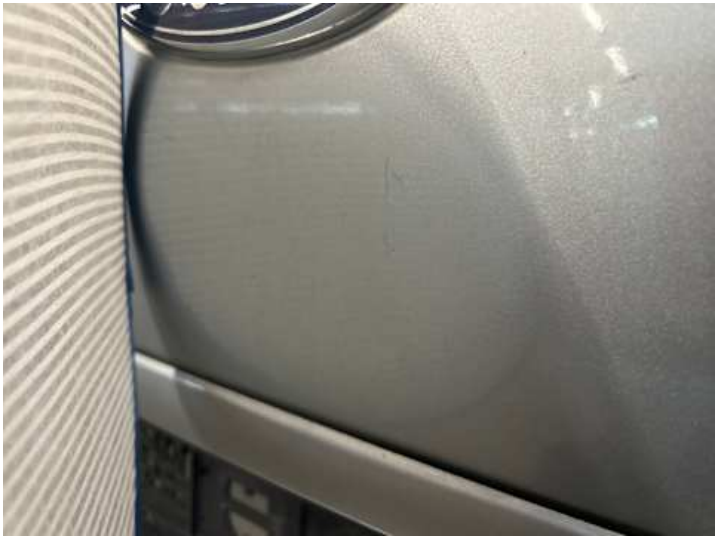
Heckklappe (Rost, Delle, Kratzer)

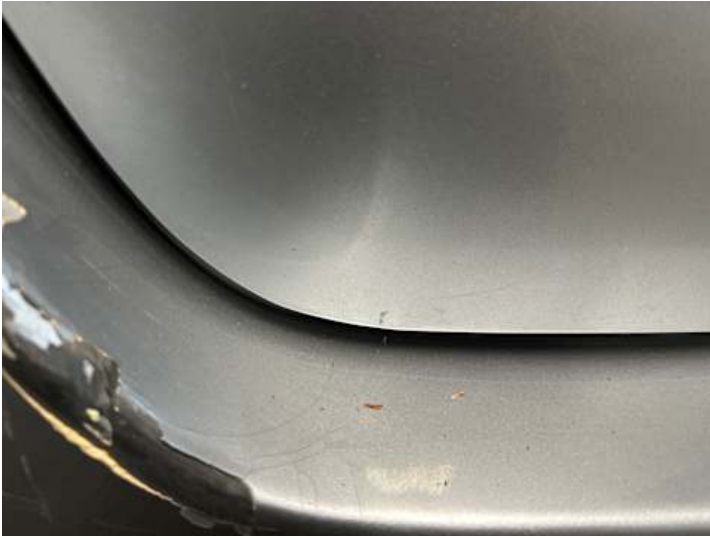
Heckklappe (Rost, Delle, Kratzer)

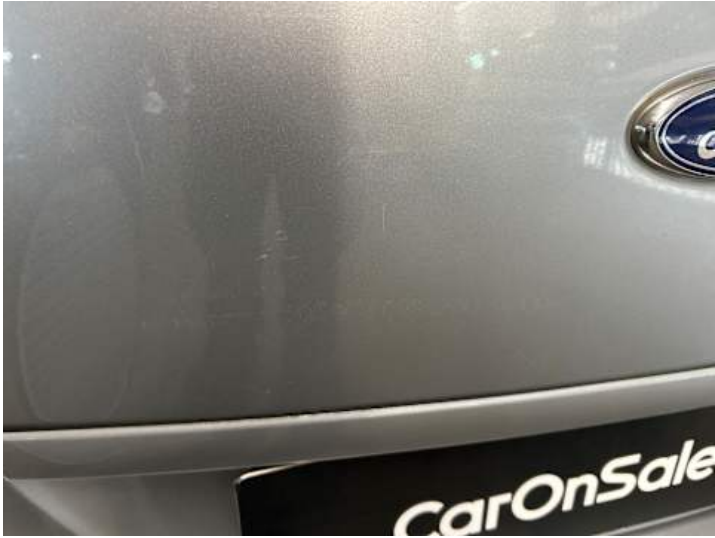
Heckklappe (Rost, Delle, Kratzer)

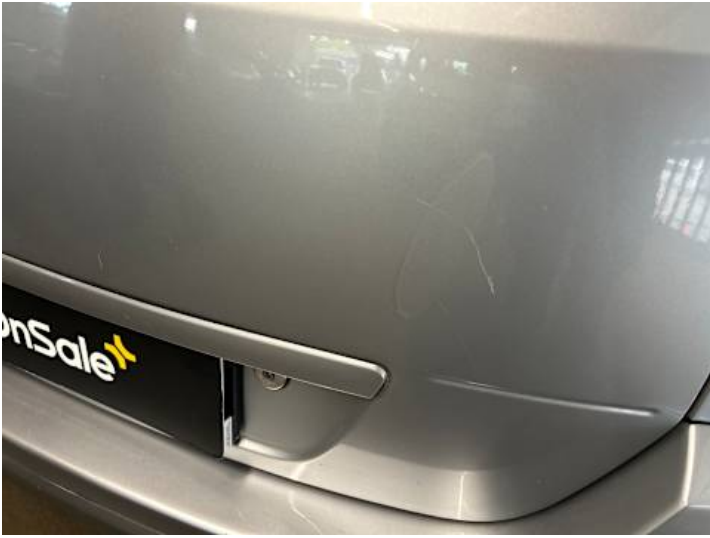
Heckklappe (Rost, Delle, Kratzer)

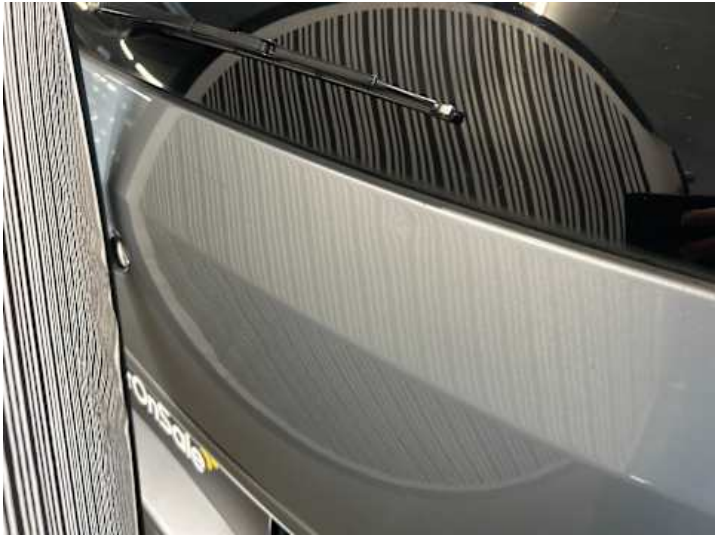
Heckklappe (Rost, Delle, Kratzer)

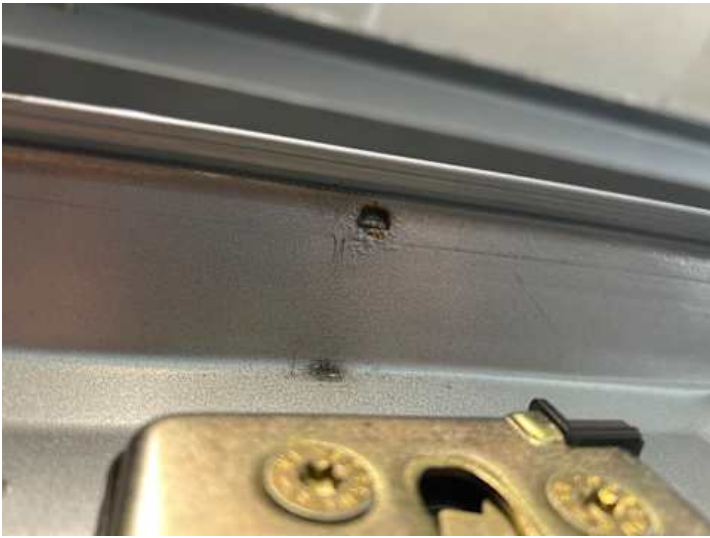
Heckklappe (Rost, Delle, Kratzer)

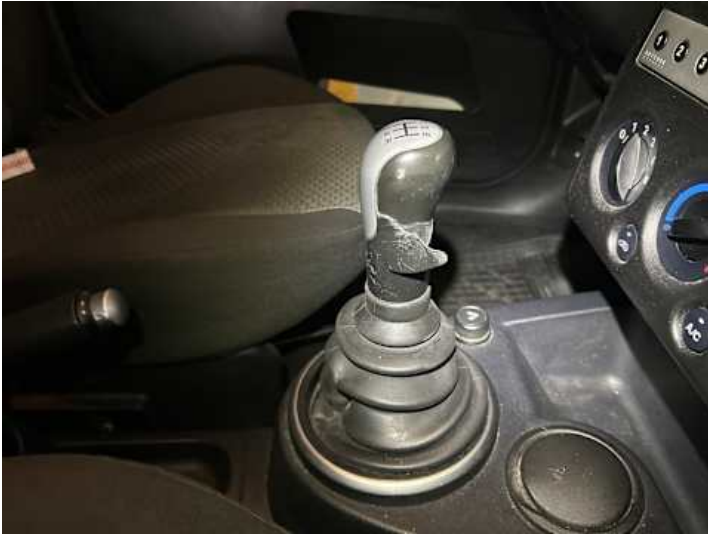
Innenraum (Diverse Schäden)

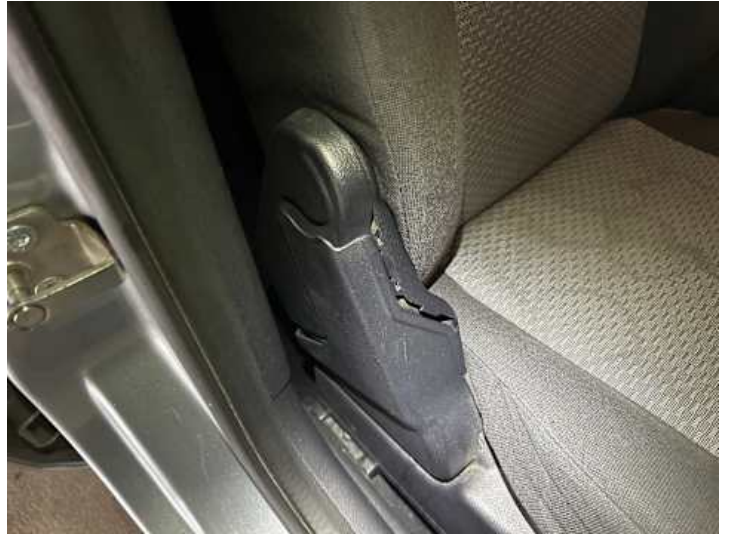
Innenraum (Diverse Schäden)

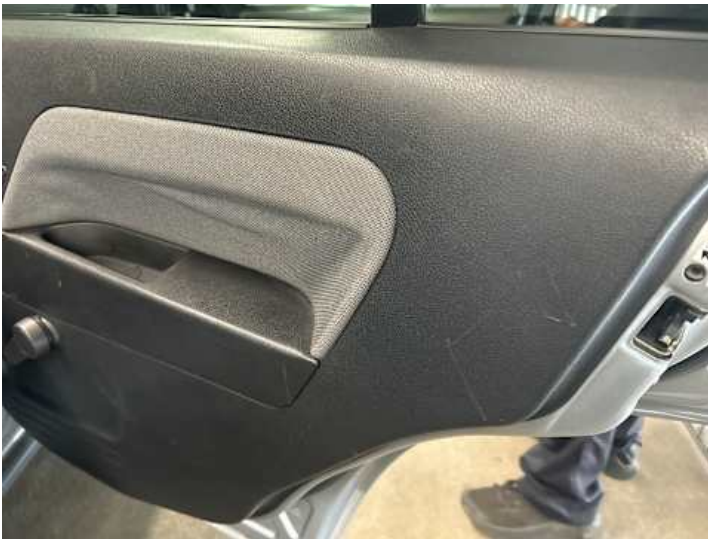
Innenraum (Diverse Schäden)

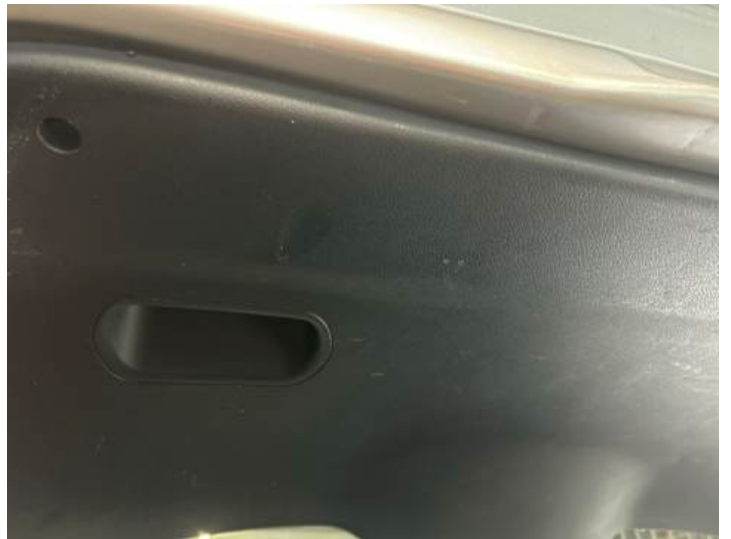
Innenraum (Diverse Schäden)

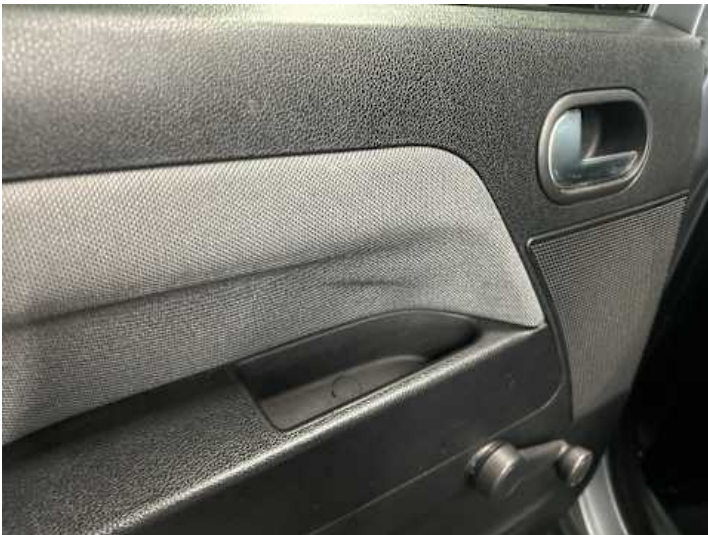
Innenraum (Diverse Schäden)

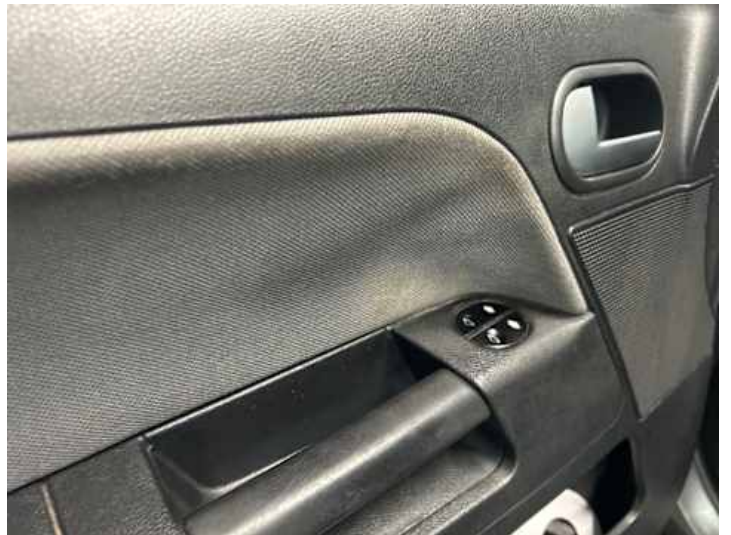
Innenraum (Diverse Schäden)

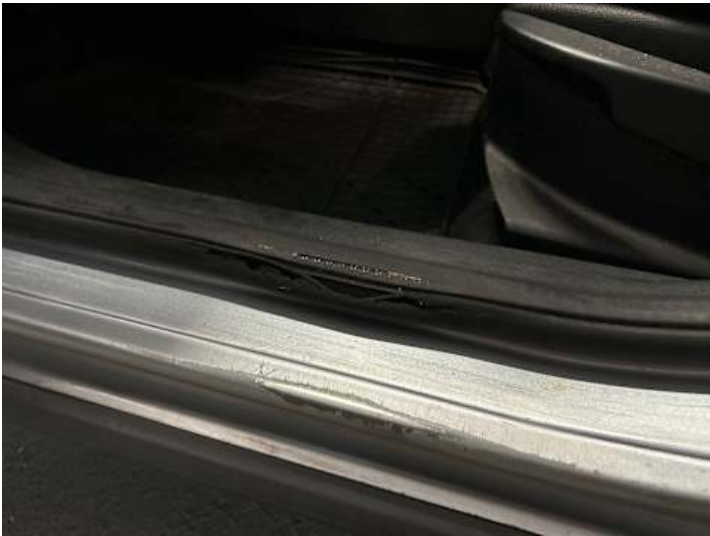
Innenraum (Diverse Schäden)

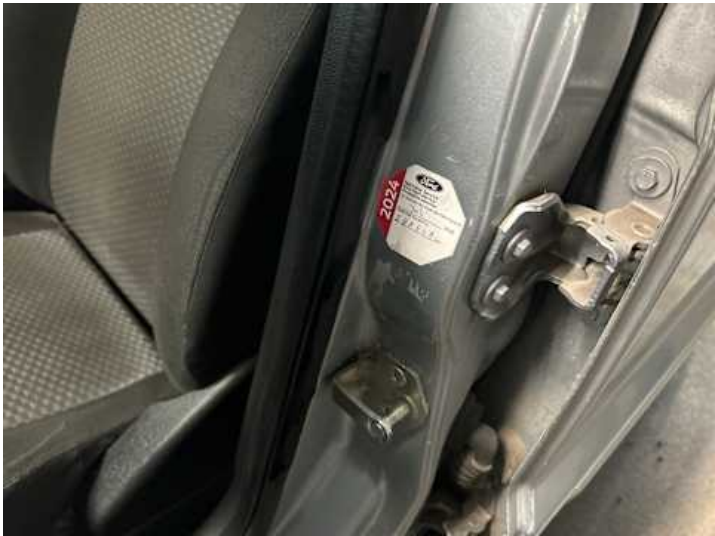
Innenraum (Diverse Schäden)

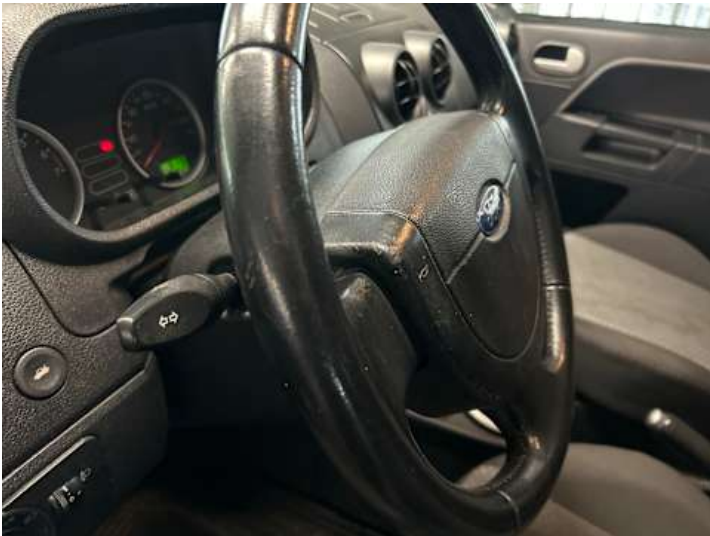
Innenraum (Diverse Schäden)

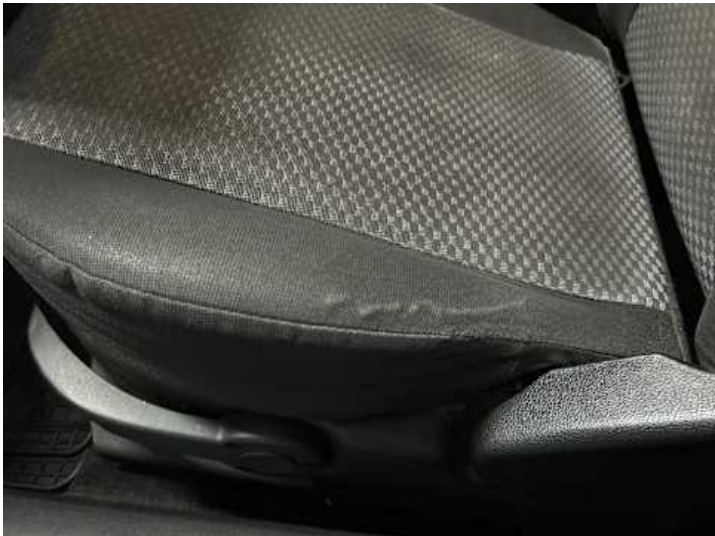
Innenraum (Diverse Schäden)
