## BMW 220 i Sport Line

EZ 08/2017 | Van | Benzin | Automatikgetriebe | 185.150km

Fahrzeug aufgenommen am: 05.08.2026

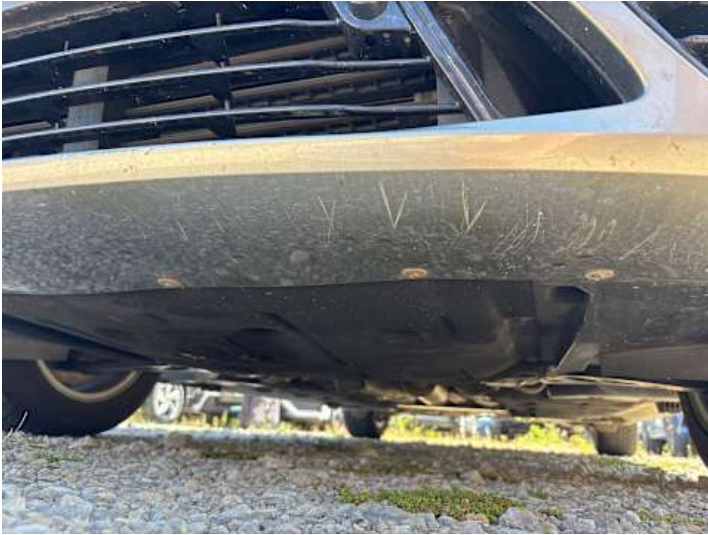
Stoßstange vorne (Kratzer, Lackschaden)

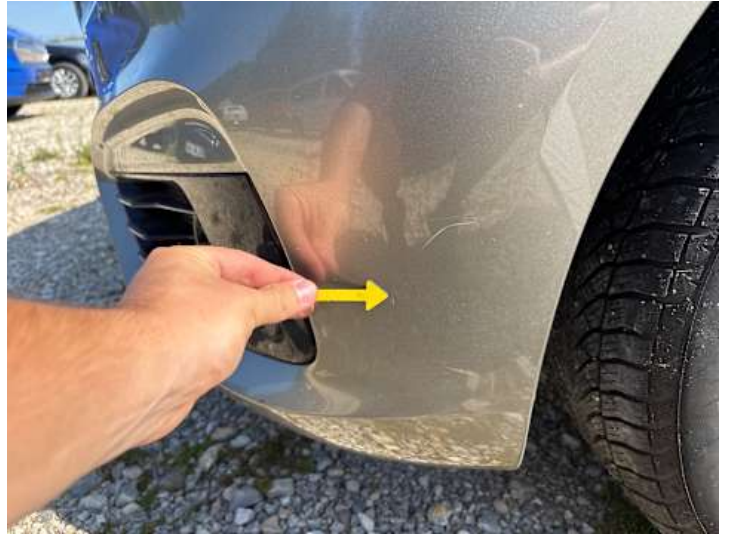
Stoßstange vorne (Kratzer, Lackschaden)

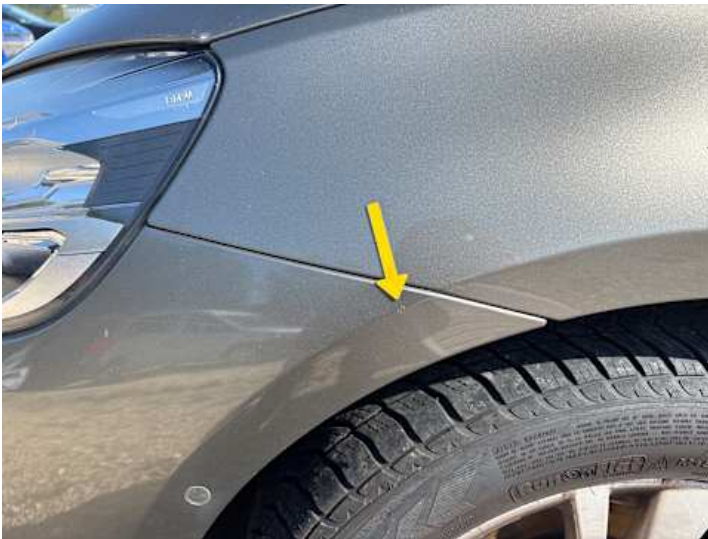
Stoßstange vorne (Kratzer, Lackschaden)

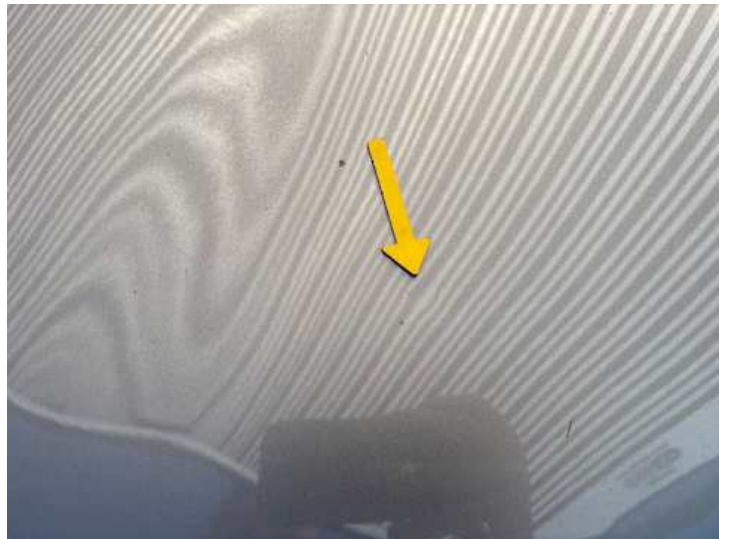
Motorhaube (Delle)

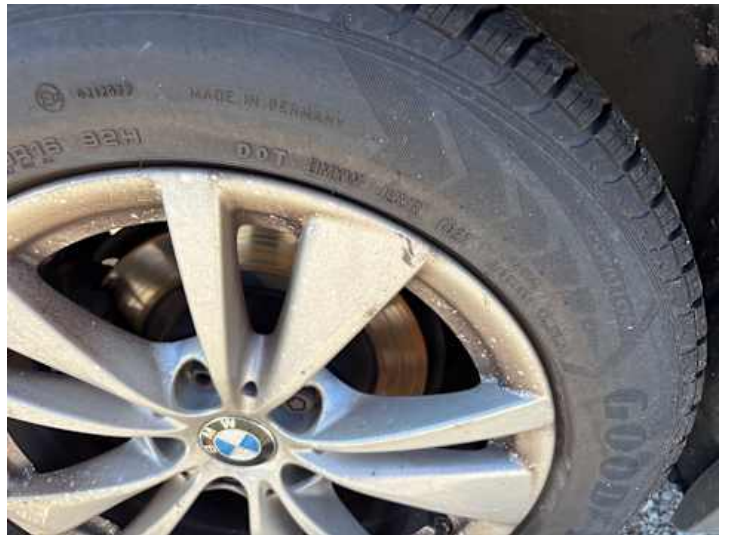
Rad (Kratzer, Kerben)

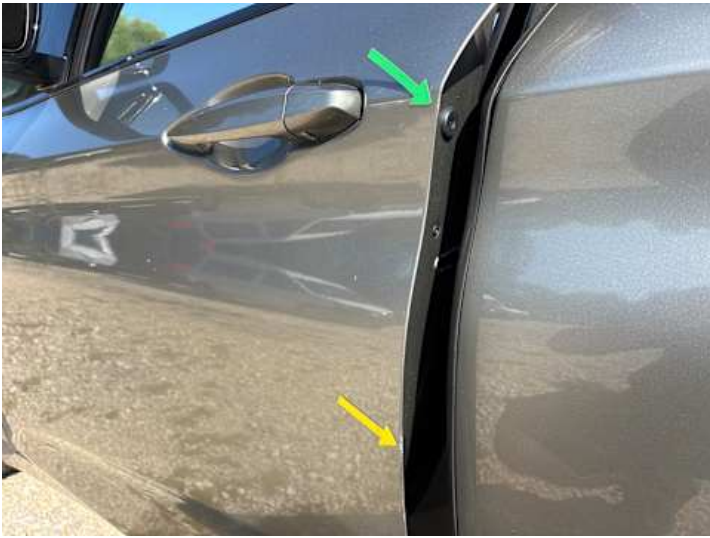
Fahrertür (Lackschaden)

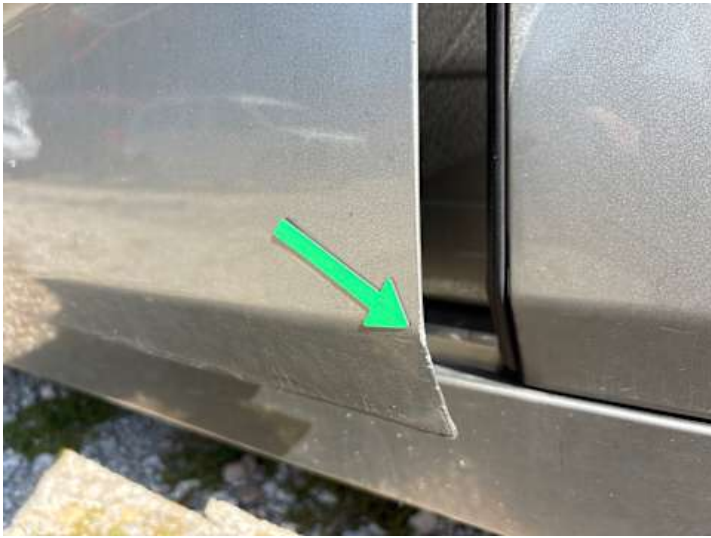
Fahrertür (Lackschaden)

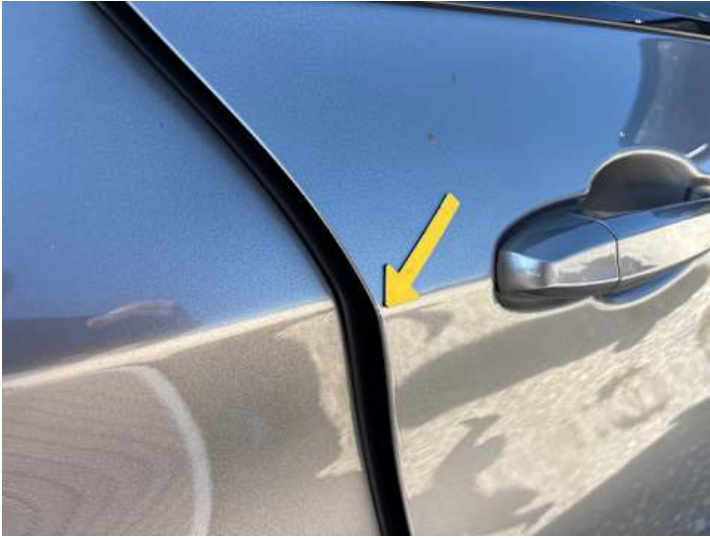
Beifahrertür (Lackschaden)

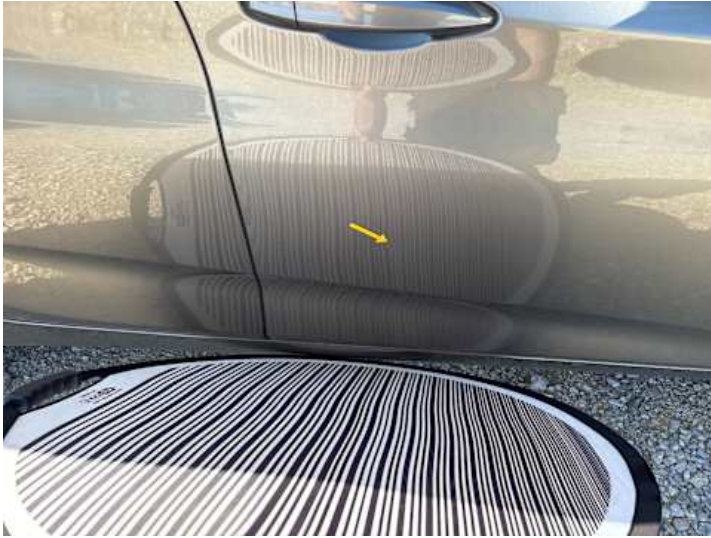
Beifahrertür (Kratzer, Delle)

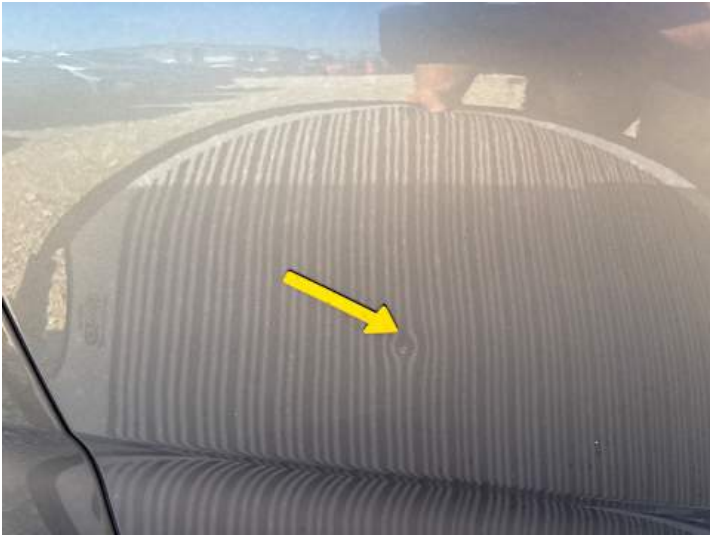
Beifahrertür (Kratzer, Delle)

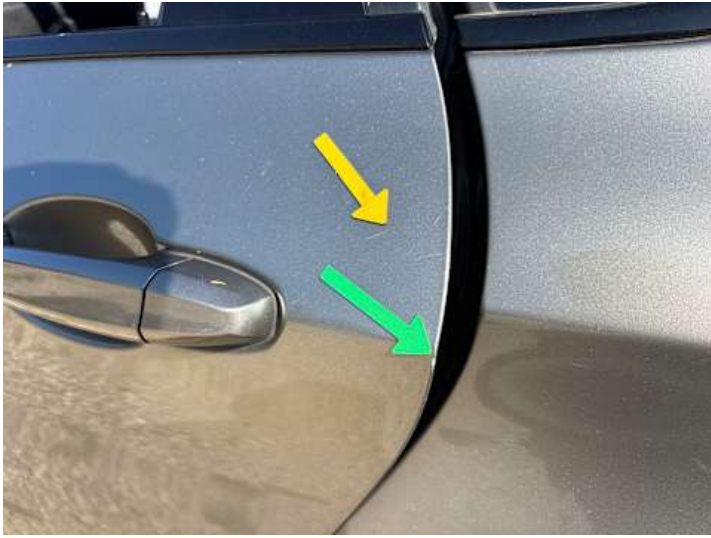
Türe hinten links (Lackschaden, Kratzer)

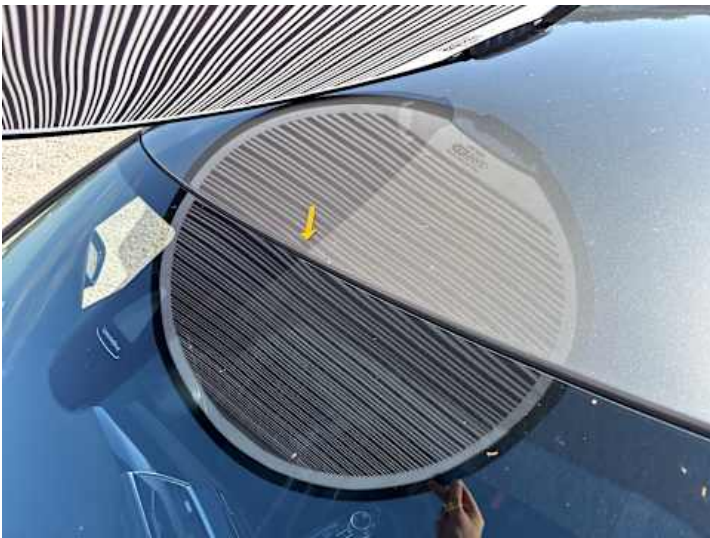
Dach (Delle)

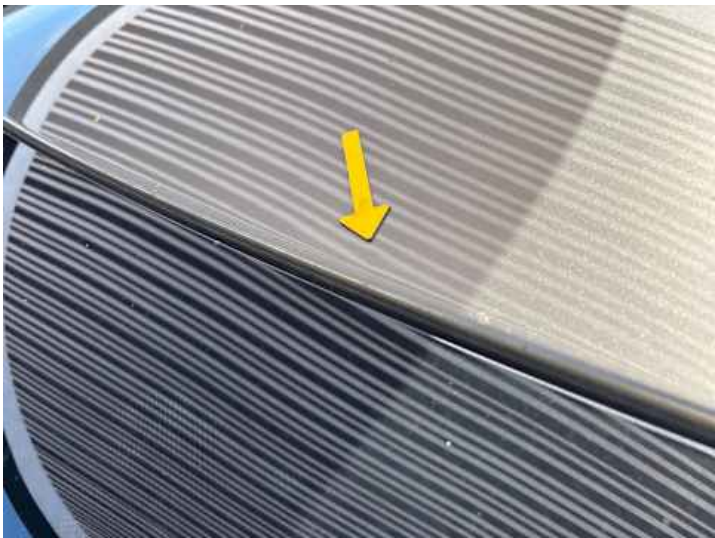
Dach (Delle)

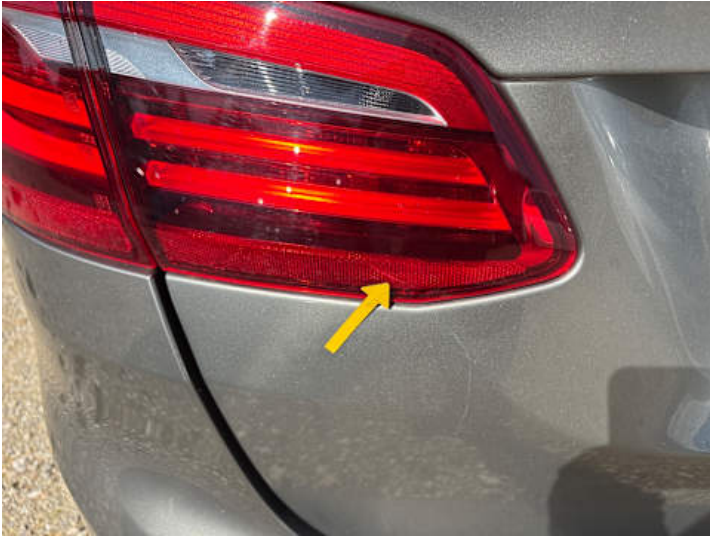
Rücklicht (links) (Kratzer)

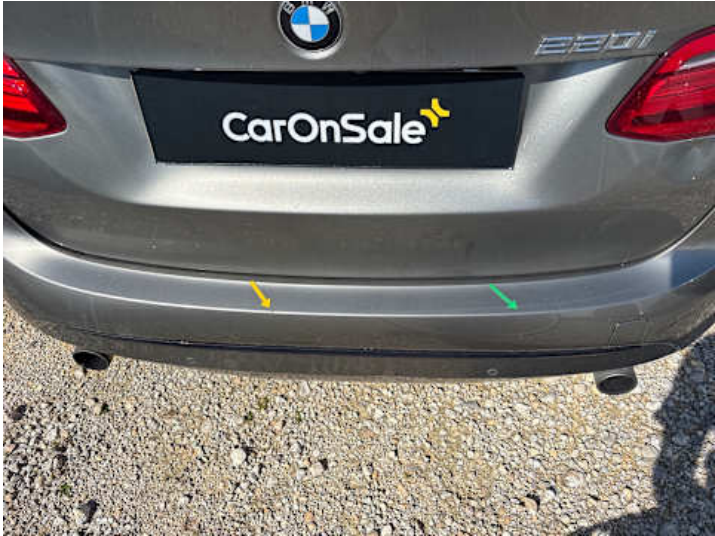
Stoßstange hinten (Kratzer, Lackschaden)

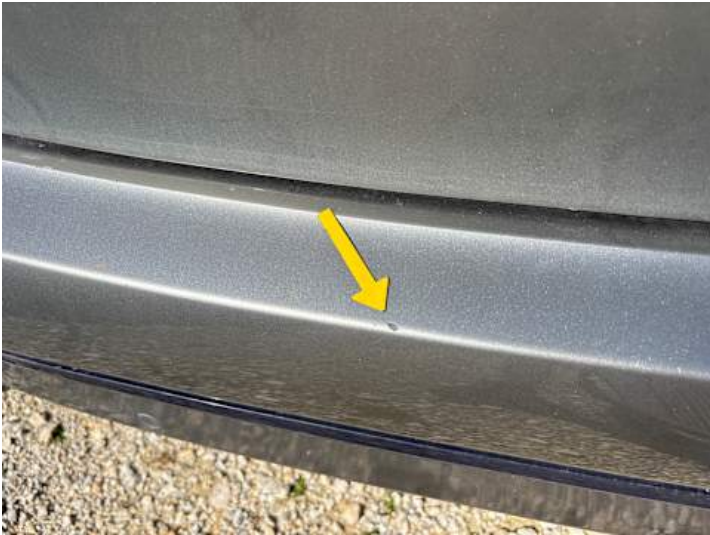
Stoßstange hinten (Kratzer, Lackschaden)

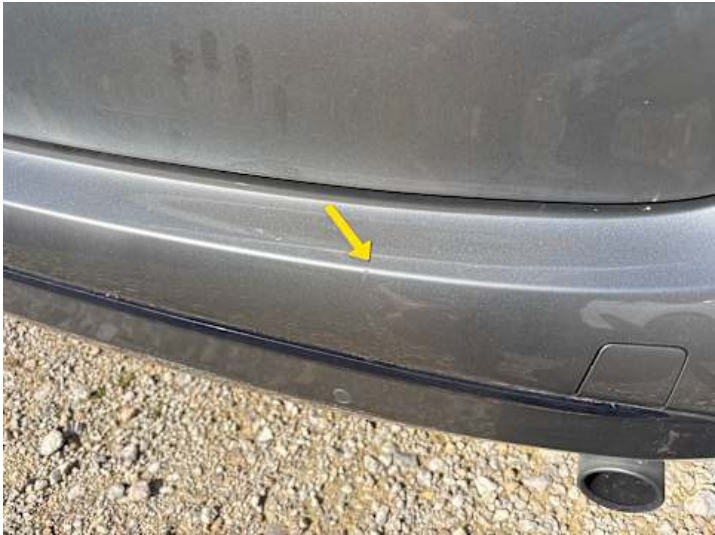
Stoßstange hinten (Kratzer, Lackschaden)

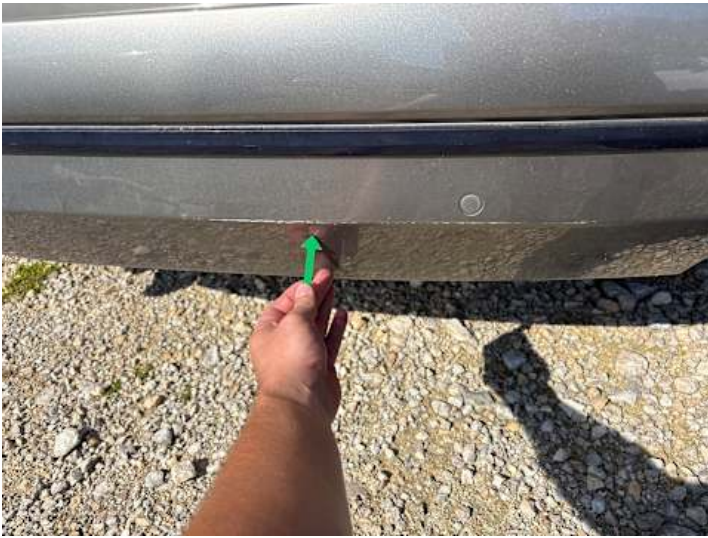
Stoßstange hinten (Kratzer, Lackschaden)

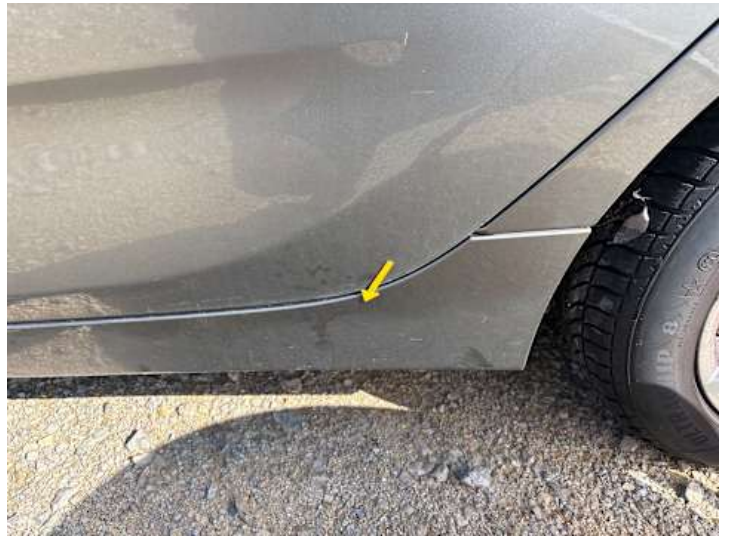
Schweller links (Kratzer, Lackschaden)

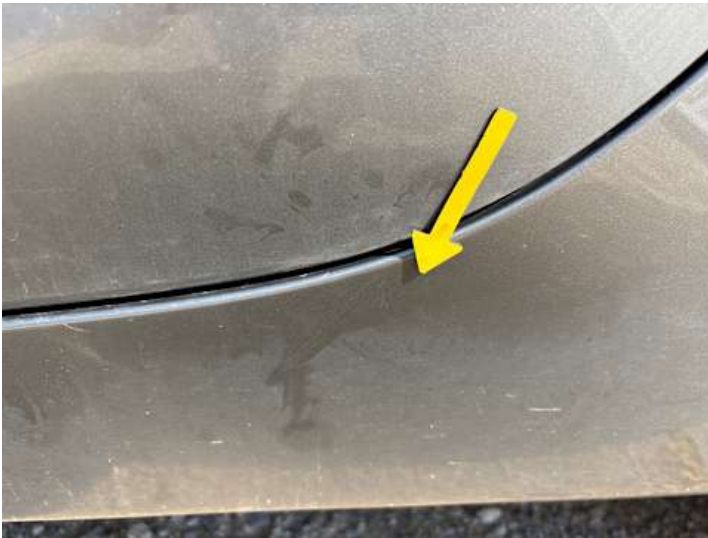
Schweller links (Kratzer, Lackschaden)

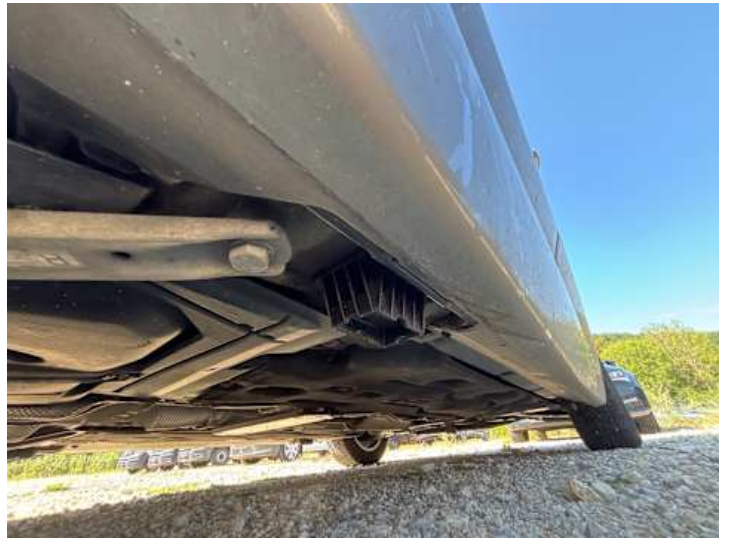
Schweller rechts (Kratzer, Lackschaden)

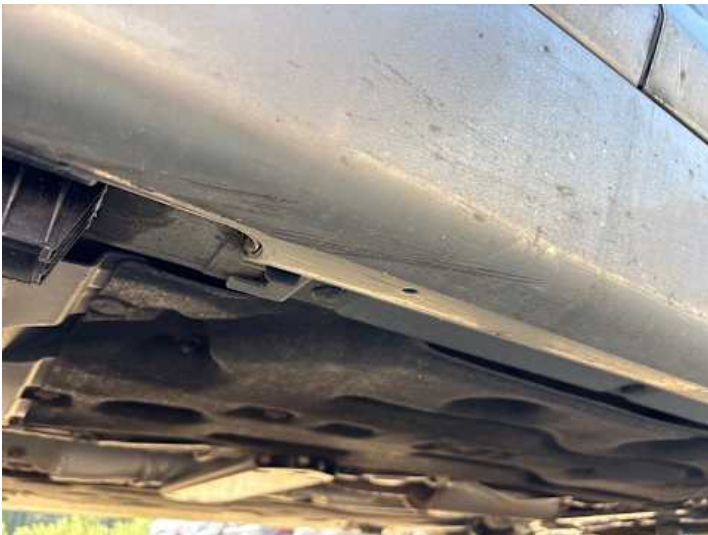
Schweller rechts (Kratzer, Lackschaden)

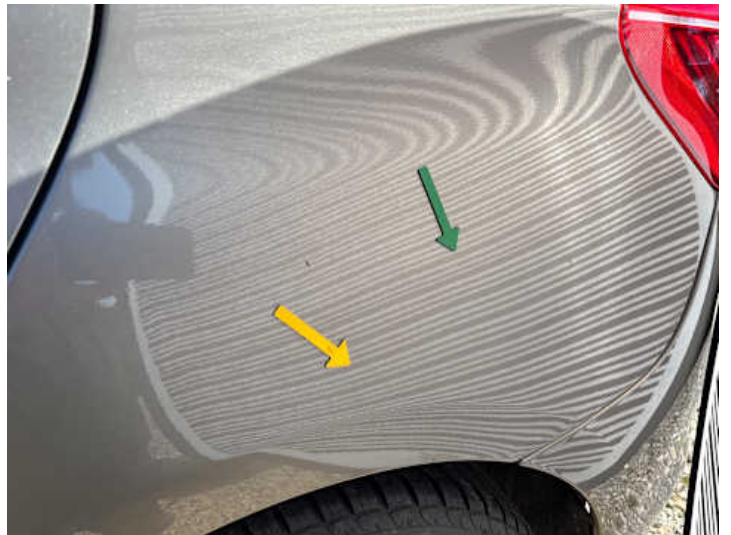
| Fahrzeugteil | Lackschichtdicke (in µm) | Fahrzeugteil | Lackschichtdicke (in µm) |
|---|---|---|---|
| Seitenteil hinten links | 190 | Seitenteil hinten rechts | 125 |

Seitenteil hinten links (Lackschaden, Unsachgemäß instand gesetzt)

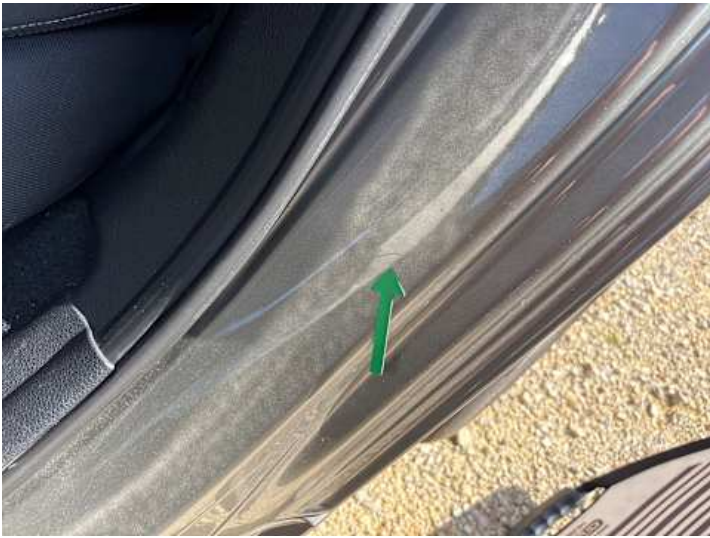
Seitenteil hinten links (Kratzer)

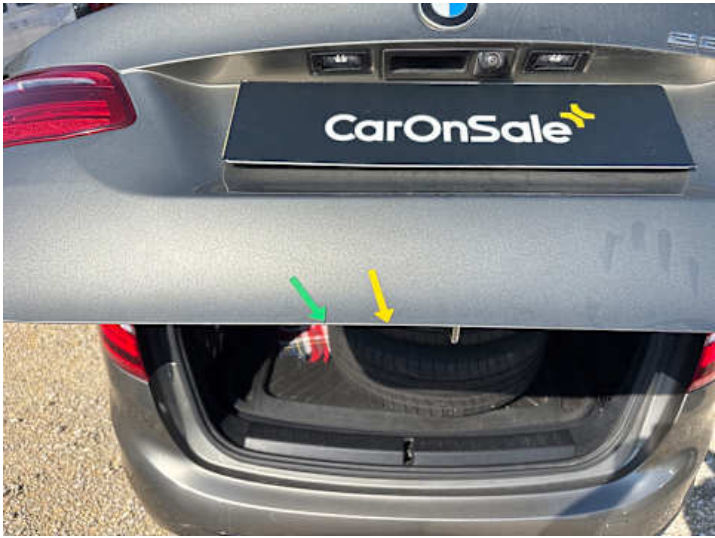
Heckklappe (Lackschaden)

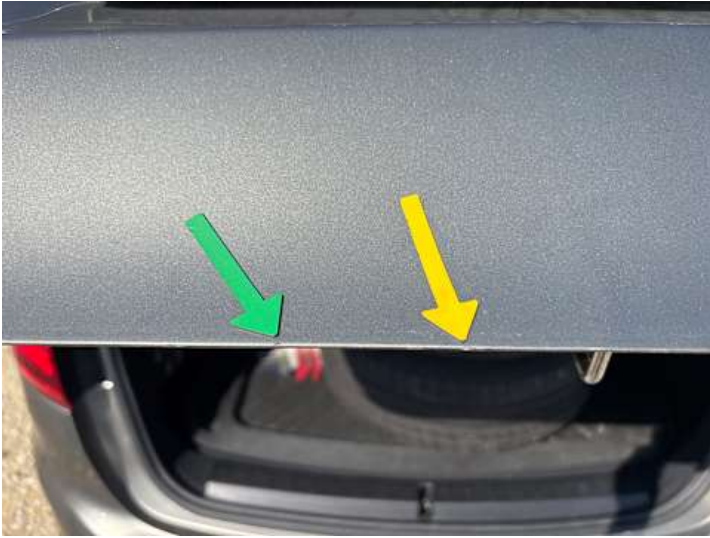
Heckklappe (Lackschaden)

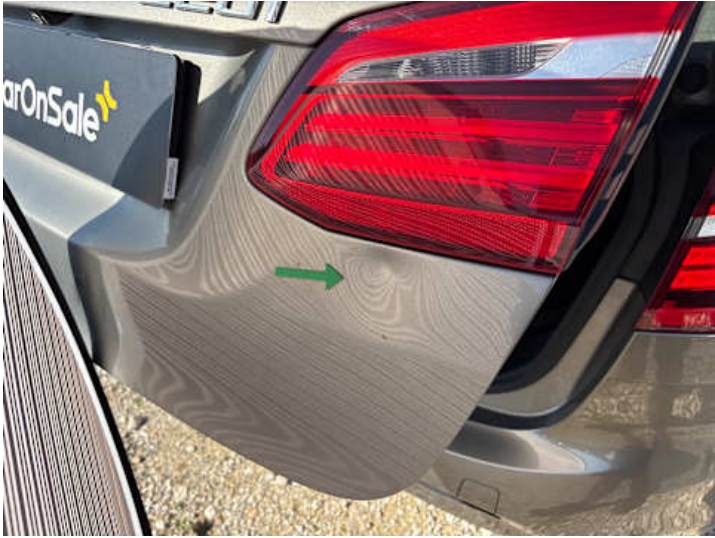
Heckklappe (Delle, Kratzer)

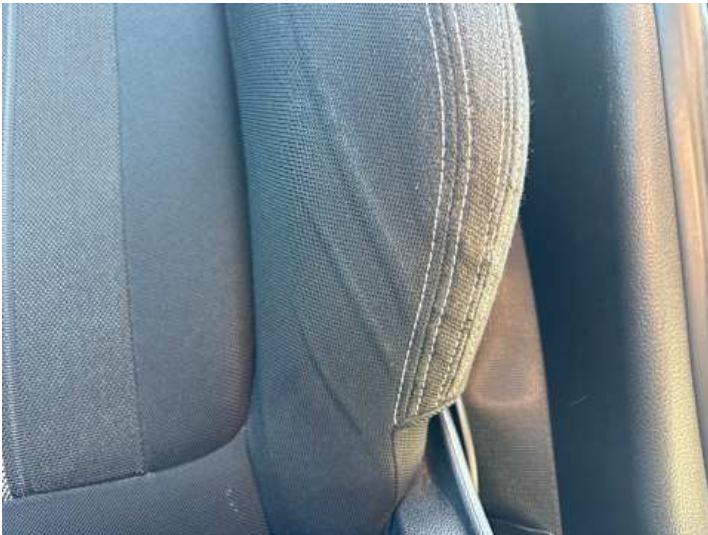
Innenraum (Verschleiß)

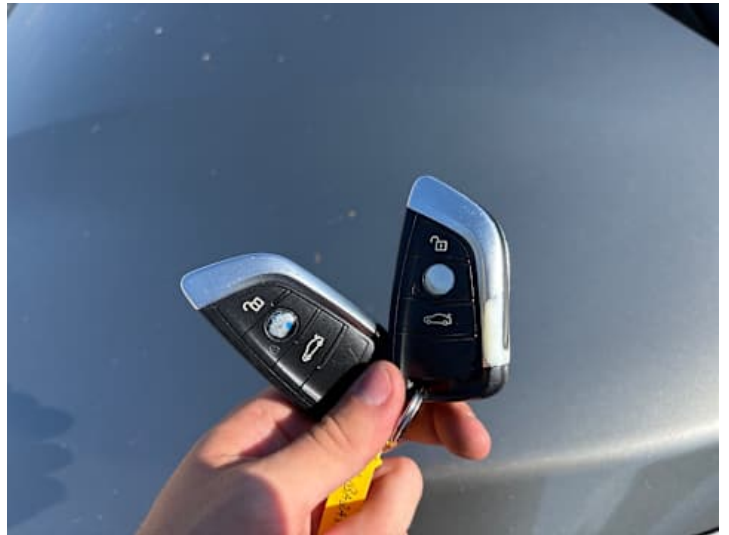
Innenraum (Verschleiß, Kratzer)

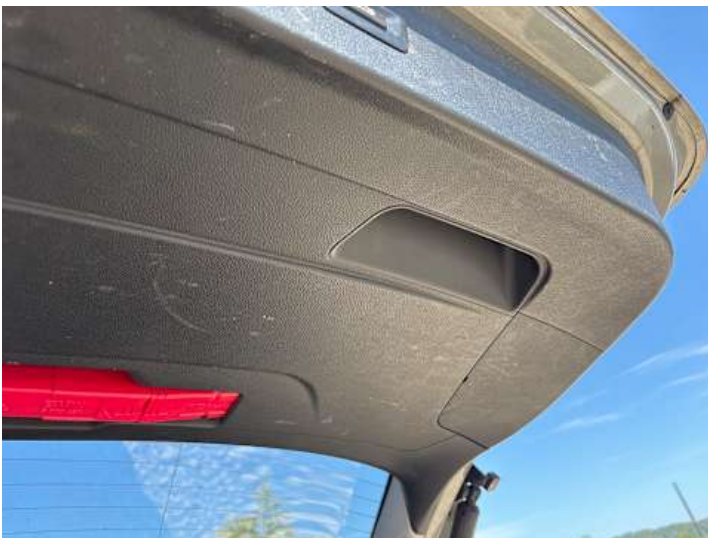
Innenraum (Kratzer, Verschmutzung)

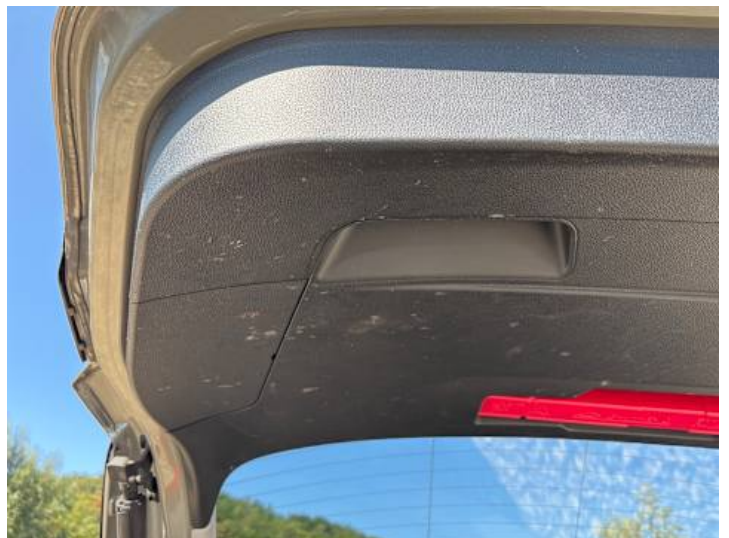
Innenraum (Kratzer, Verschmutzung)

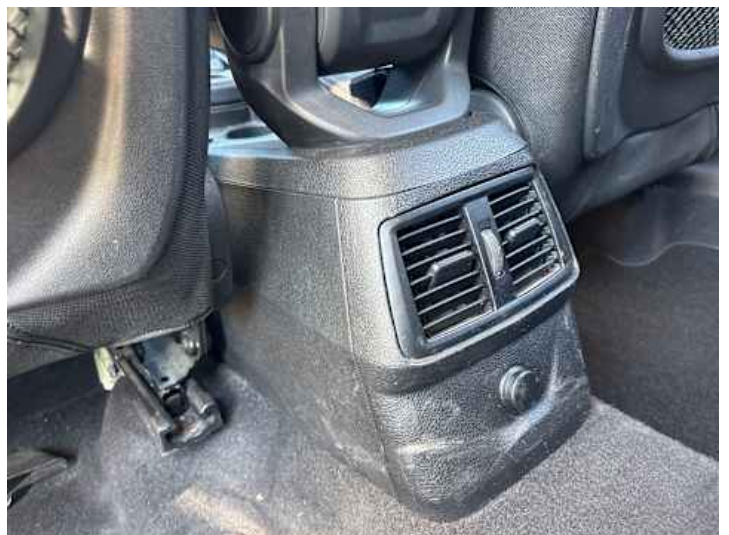
Innenraum (Kratzer, Verschmutzung)

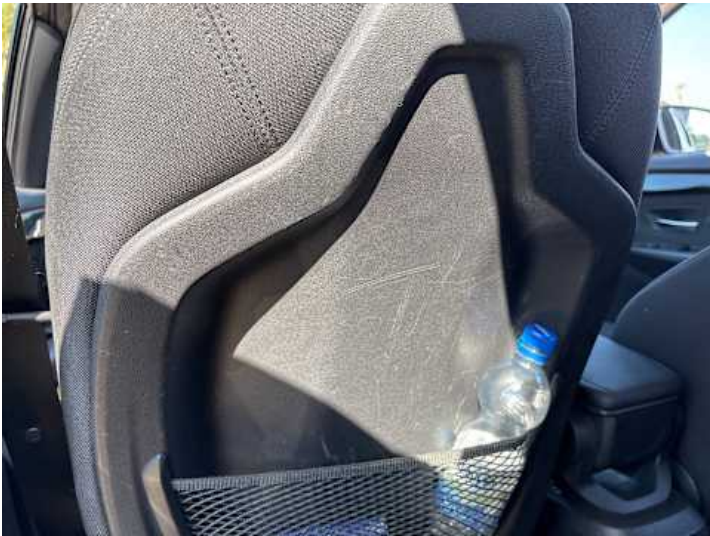
Innenraum (Kratzer, Verschmutzung)

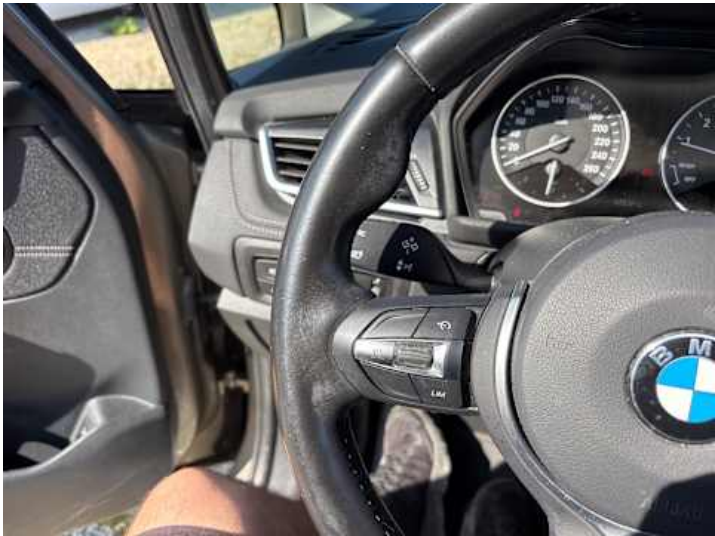
Innenraum (Verschleiß, Verschmutzung)

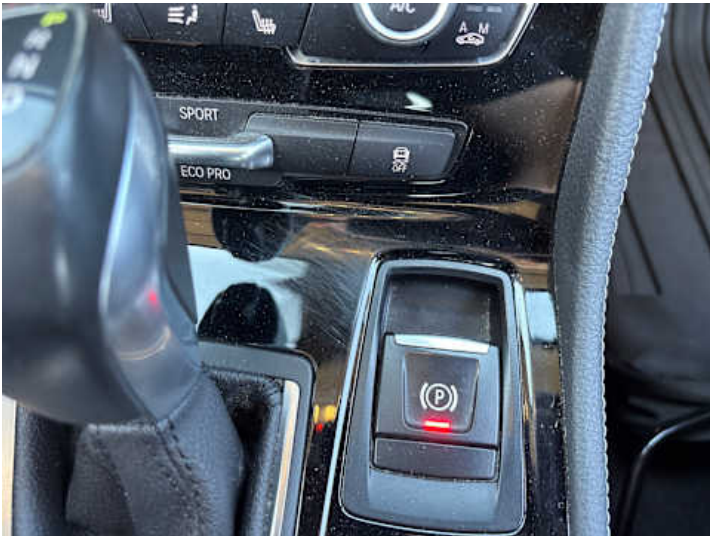
Innenraum (Kratzer)
