## Seat Ibiza Stella

EZ 09/2002 | Kleinwagen | Benzin | Schaltgetriebe | 112.644km  
Besteuerung: Differenzbesteuert (§25a UStG)  
Fahrzeugstandort: 04\*\*\*  
Fahrzeug aufgenommen am: 30.07.2026

# Hinweise zum Zustandsbericht

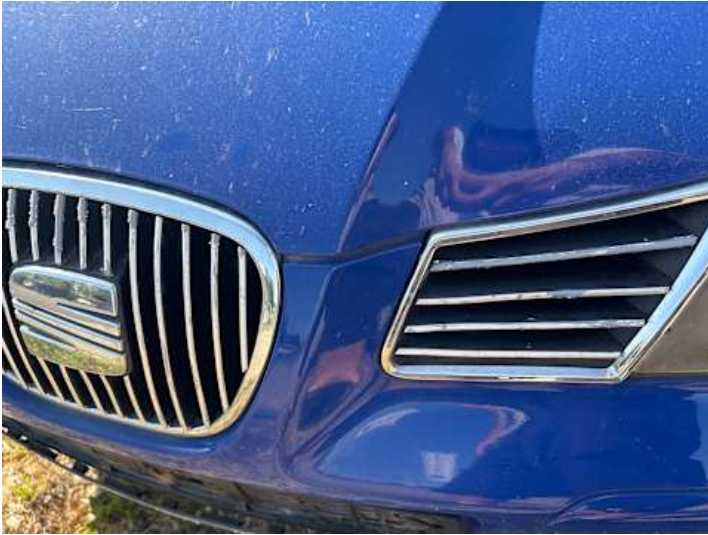
Stoßstange vorne (Lackschaden)

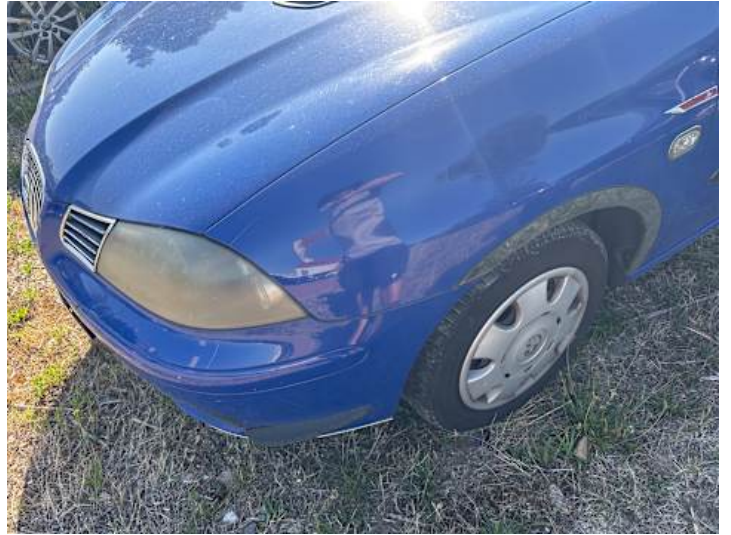
Stoßstange vorne (Spaltmaße ungenau)

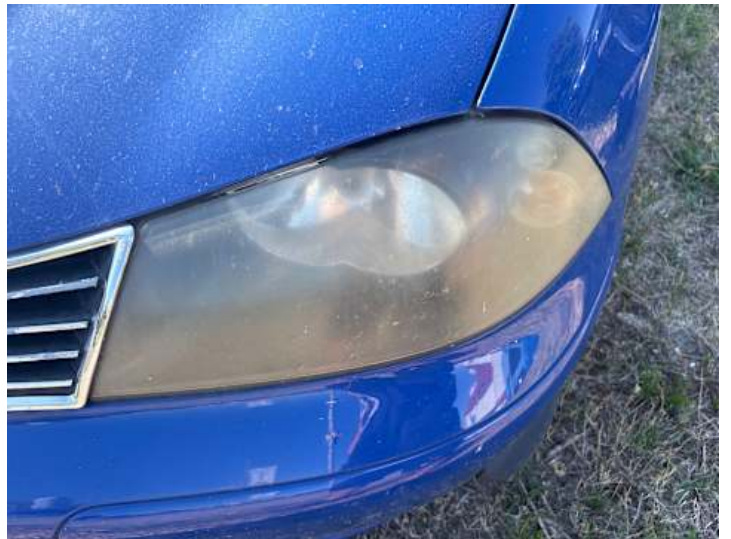
Scheinwerfer (links) (Blind)

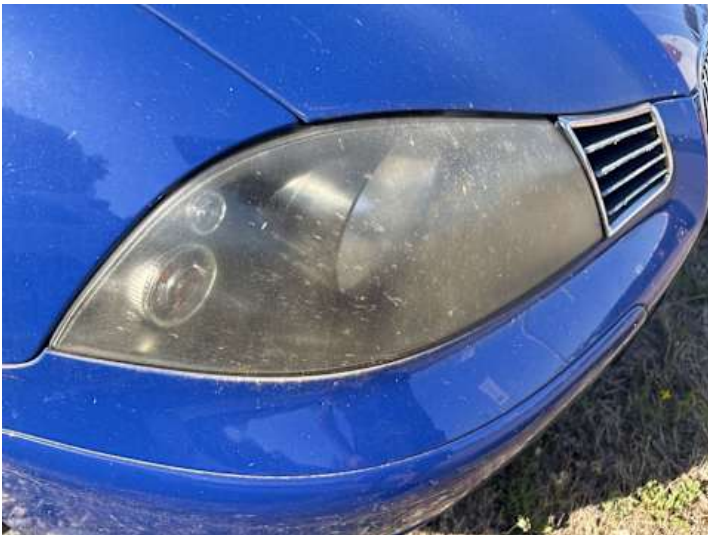
Scheinwerfer (rechts) (Blind)

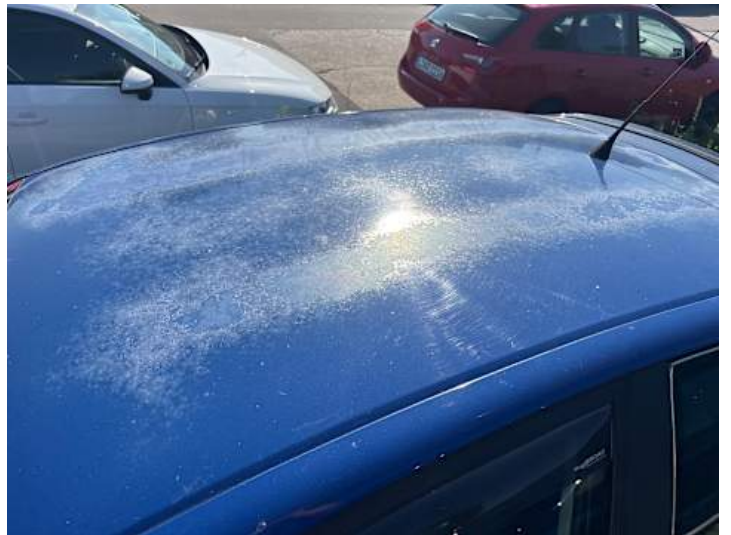
Dach (Lackschaden)

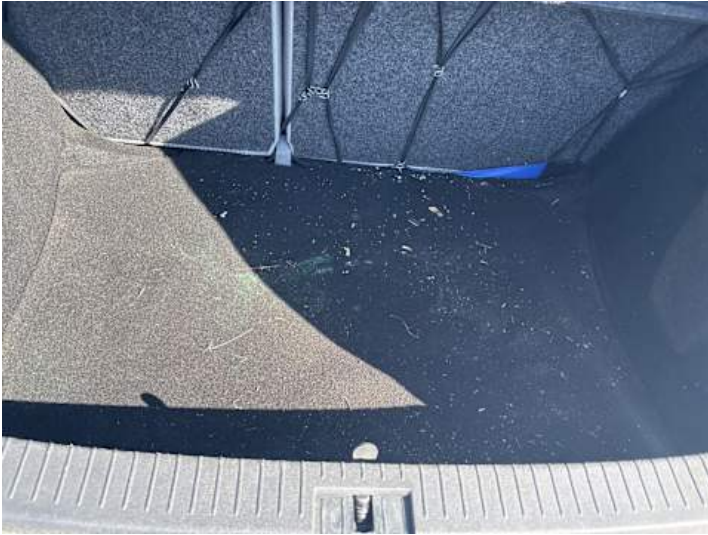
Innenraum (Verschmutzung)
