Mercedes-Benz C 180 CGI BlueEfficiency

EZ 05/2012 | Kombi | Benzin | Automatikgetriebe | 155.025km  
Besteuerung: Differenzbesteuert (§25a UStG)  
Fahrzeugstandort: 99\*\*\*  
Fahrzeug aufgenommen am: 21.07.2026

Fahrzeugdaten

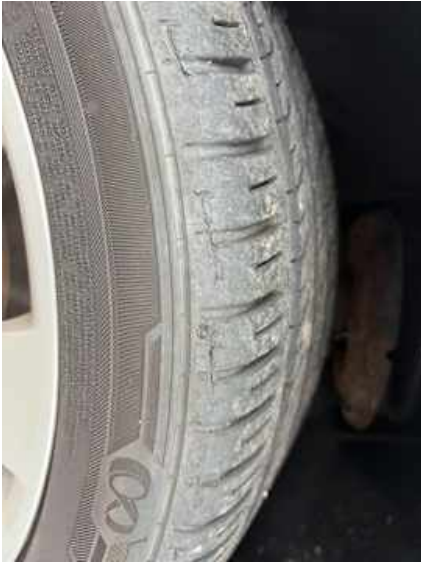
Rad (vehicle.damage-label.porous)

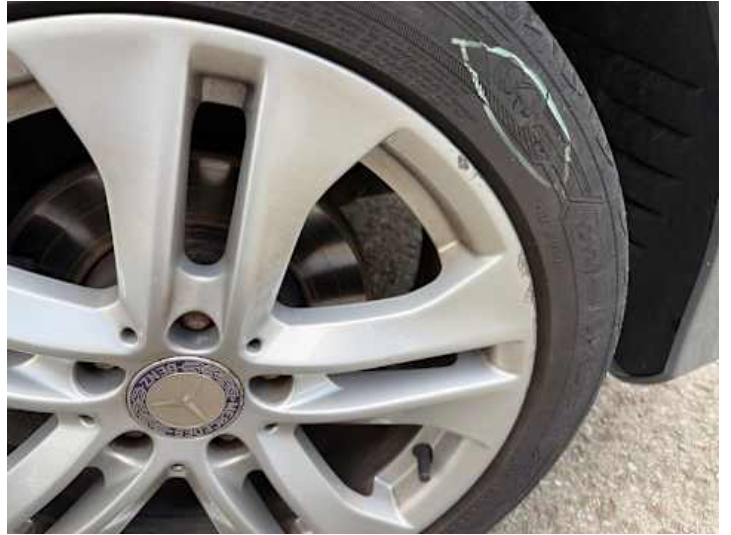
Rad (Kratzer, Kerben)

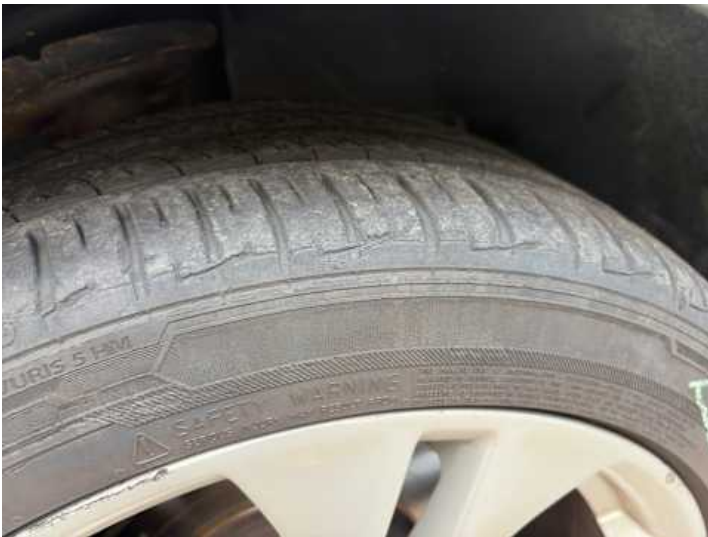
Rad (vehicle.damage-label.porous)

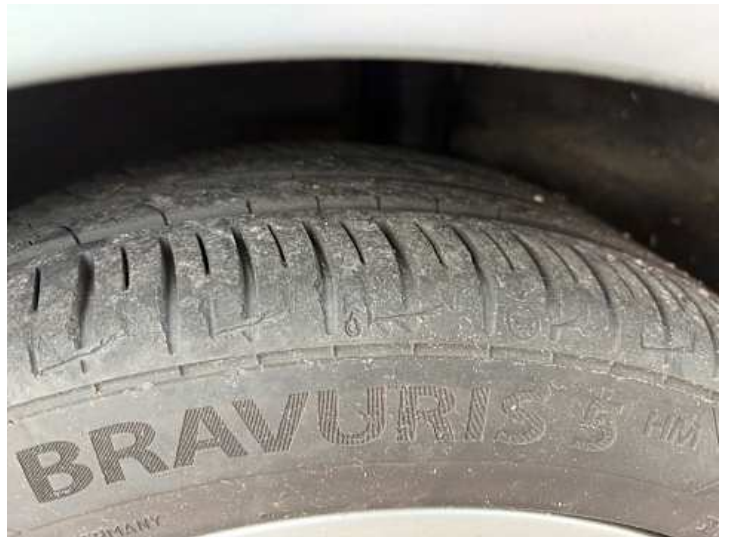
Rad (vehicle.damage-label.porous)

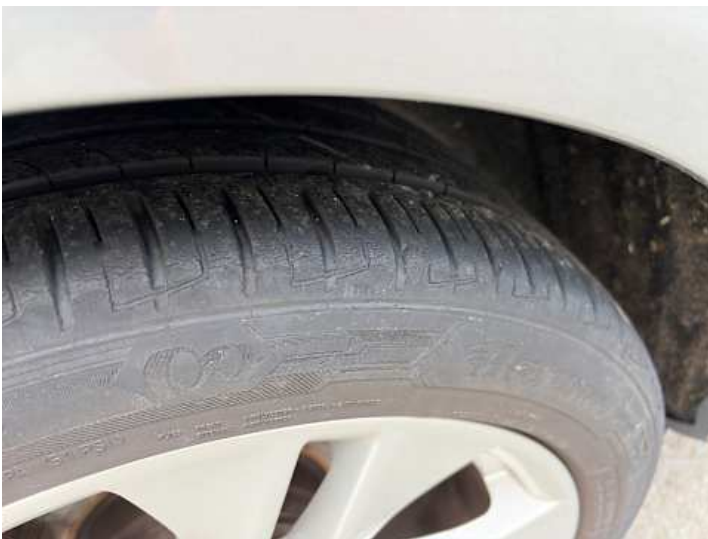
Rad (vehicle.damage-label.porous)

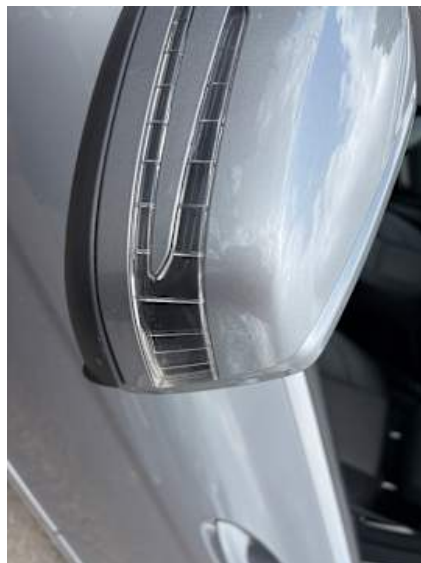
Fahrertür (Kratzer)

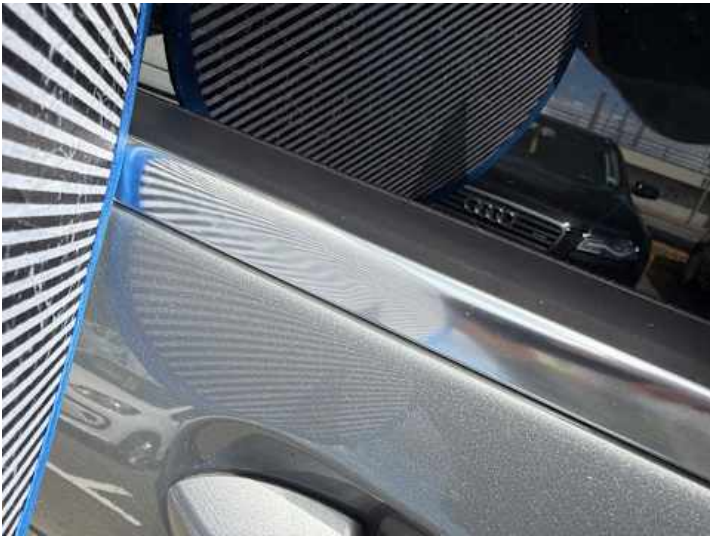
Türe hinten rechts (Delle)

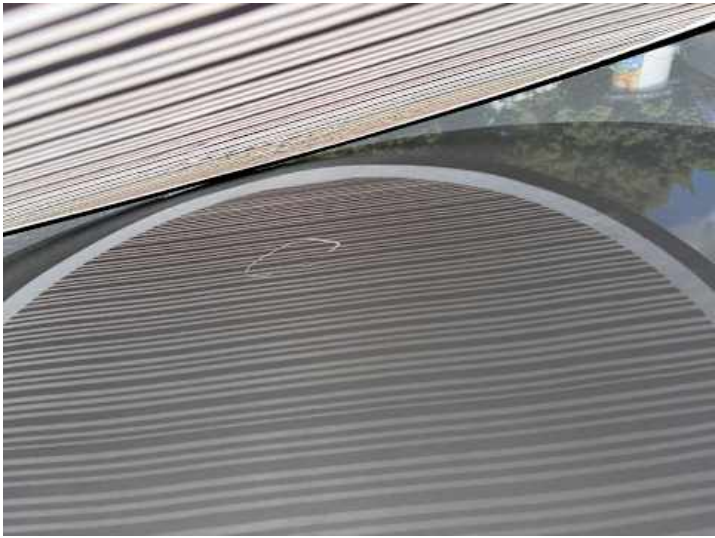
Dach (Delle)

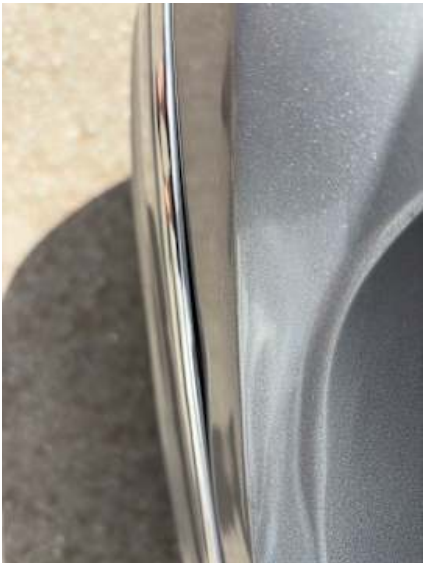
Stoßstange hinten (Spaltmaße ungenau, Riss/Bruch)

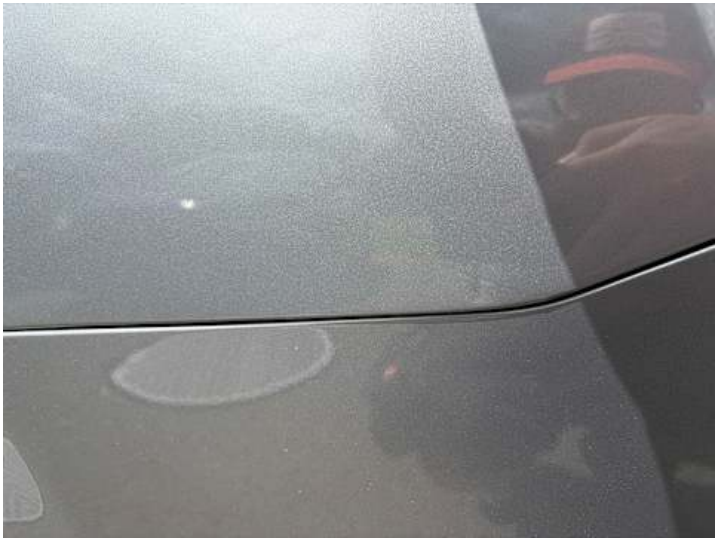
Stoßstange hinten (Spaltmaße ungenau, Riss/Bruch)

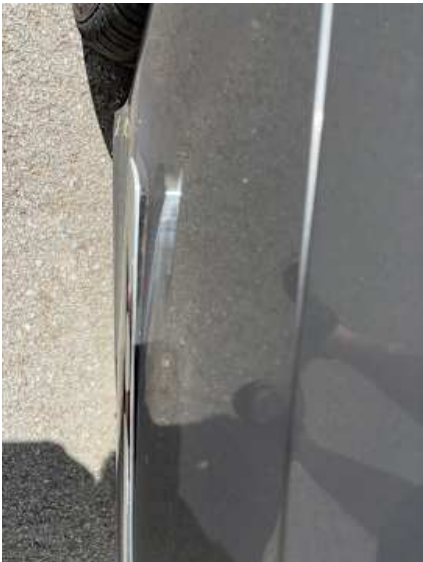
Stoßstange hinten (Spaltmaße ungenau, Riss/Bruch)

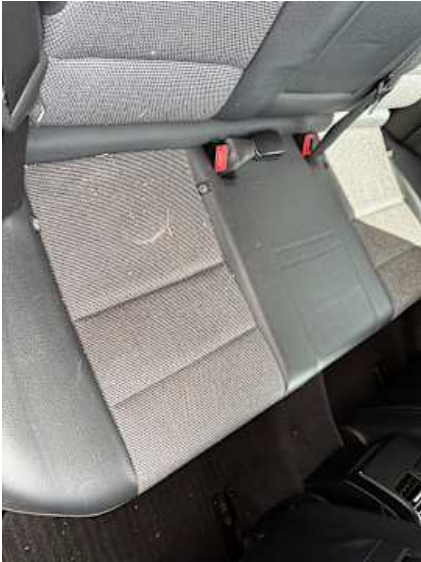
Innenraum (Verschmutzung)

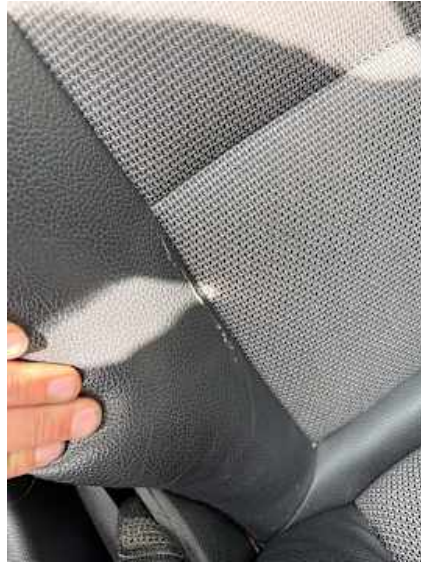
Innenraum (Riss/Bruch)
