## Opel Meriva CATCH ME

EZ 08/2007 | Van | Benzin | Schaltgetriebe | 116.264km  
Besteuerung: Differenzbesteuert (§25a UStG)  
Fahrzeugstandort: 41\*\*\*  
Fahrzeug aufgenommen am: 28.08.2026

# Hinweise zum Zustandsbericht

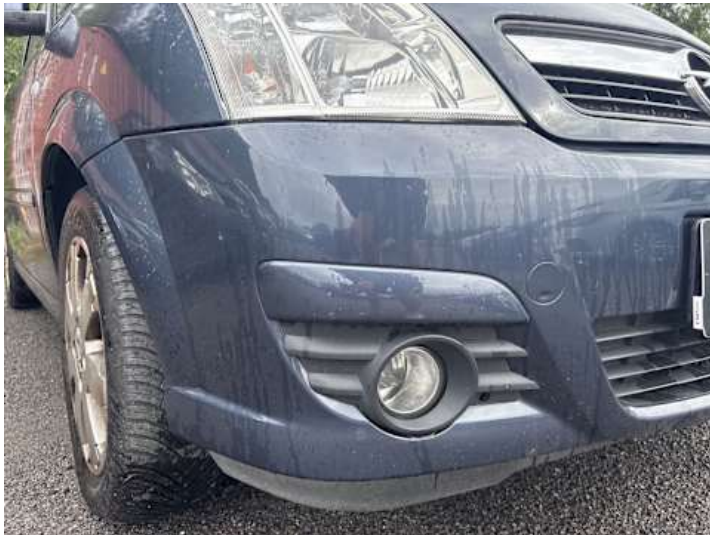
Stoßstange vorne (Kratzer)

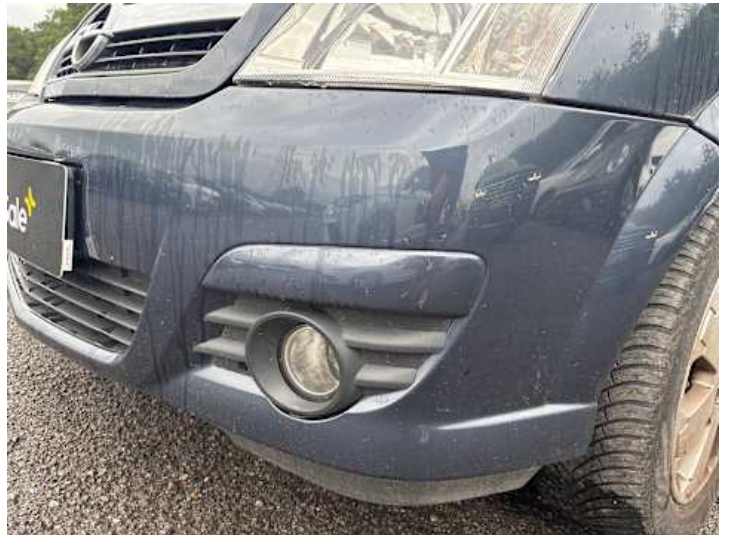
Stoßstange vorne (Kratzer)

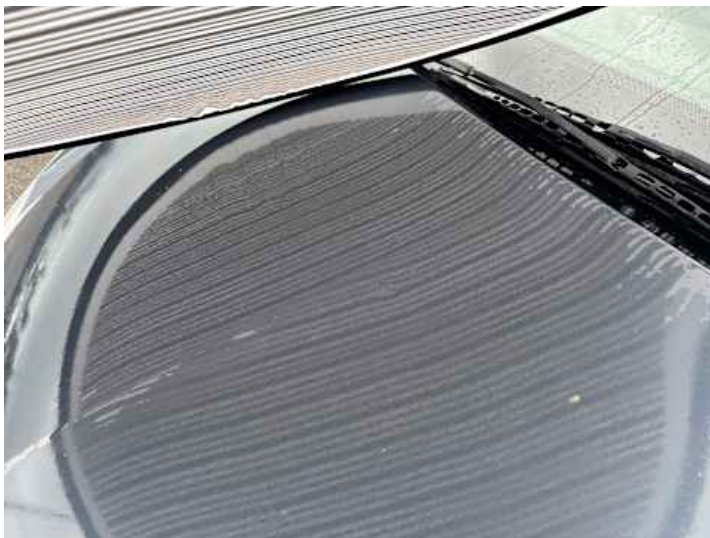
Motorhaube (Verformung)

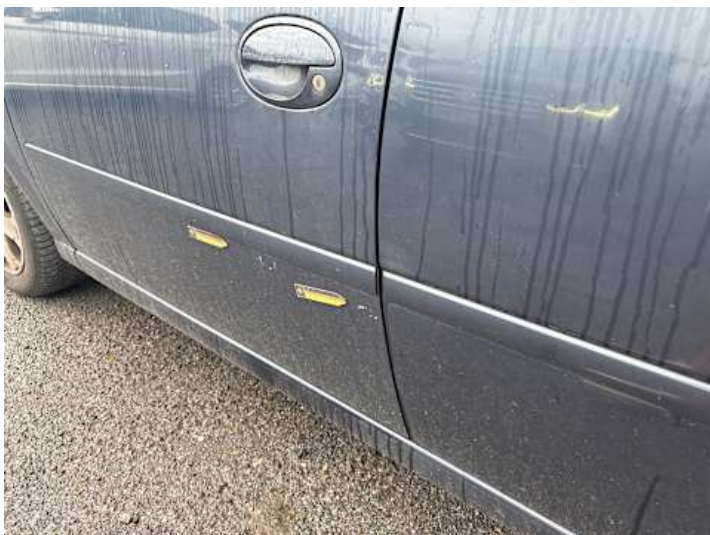
Fahrtür (Lackschaden, Kratzer)

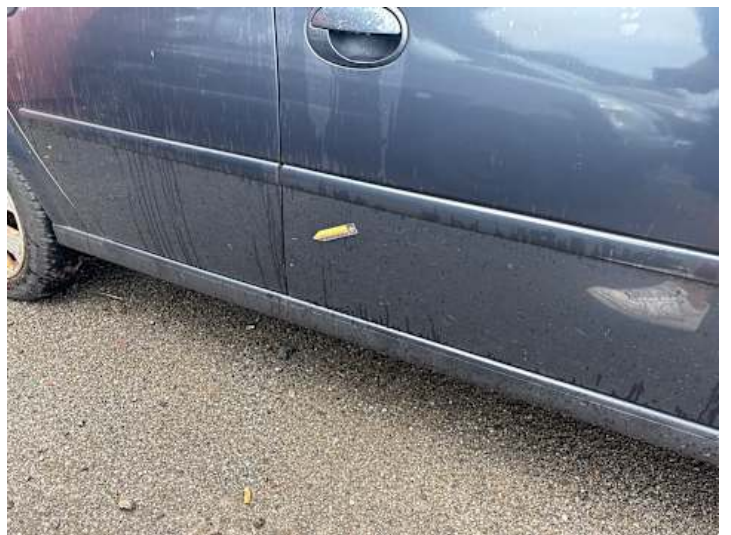
Beifahrtür (Kratzer, Lackschaden)

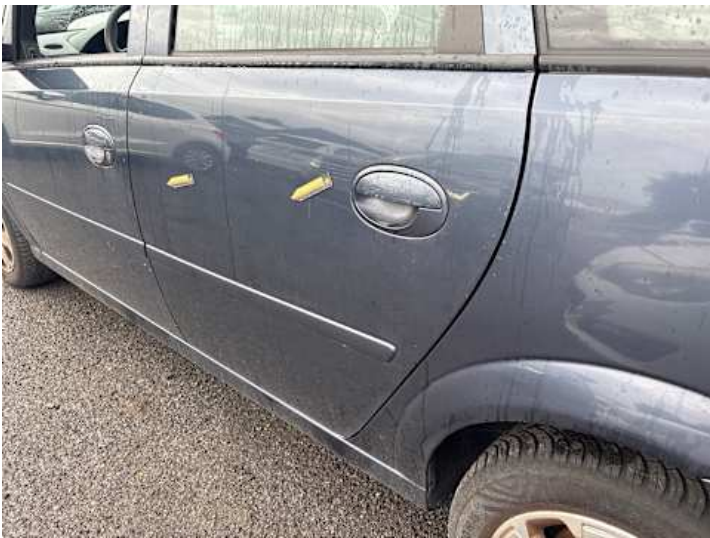
Türe hinten links (Kratzer)

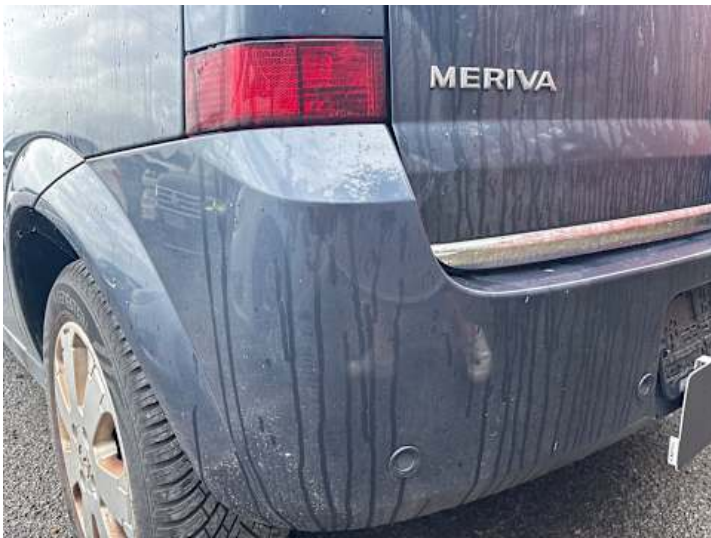
Stoßstange hinten (Kratzer, Lackschaden)

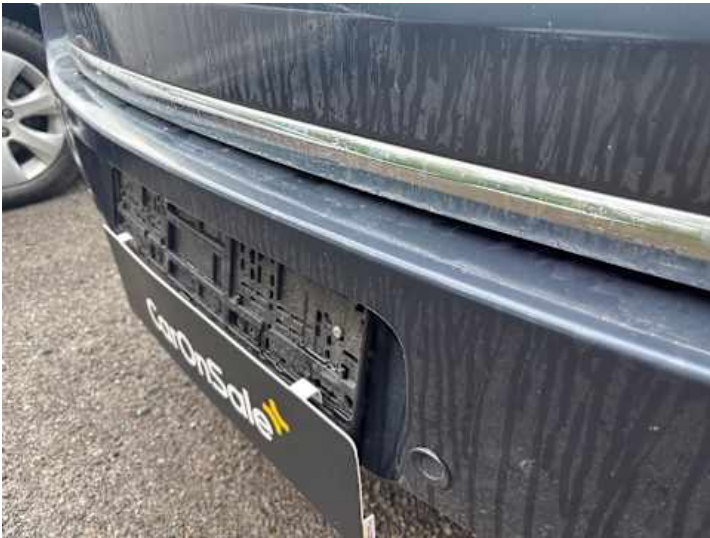
Stoßstange hinten (Kratzer, Lackschaden)

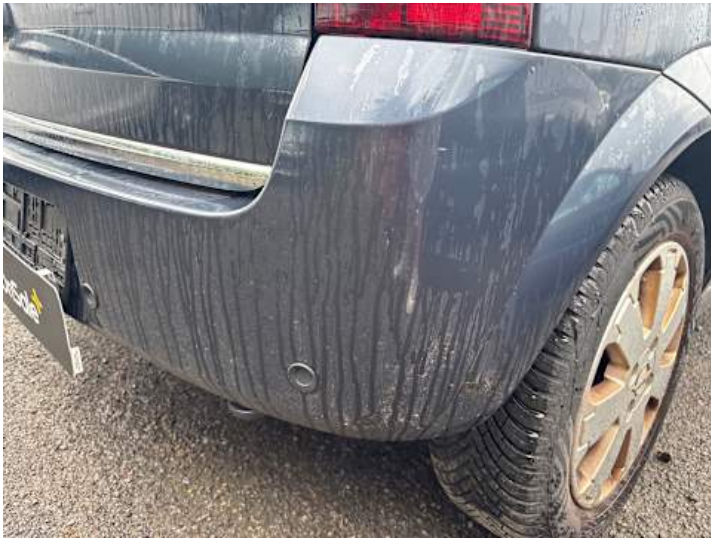
Stoßstange hinten (Kratzer, Lackschaden)

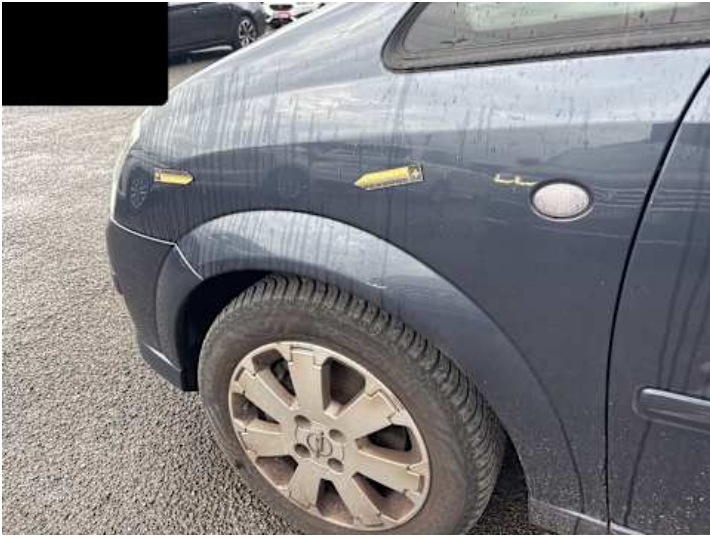
Kotflügel vorne links (Kratzer)

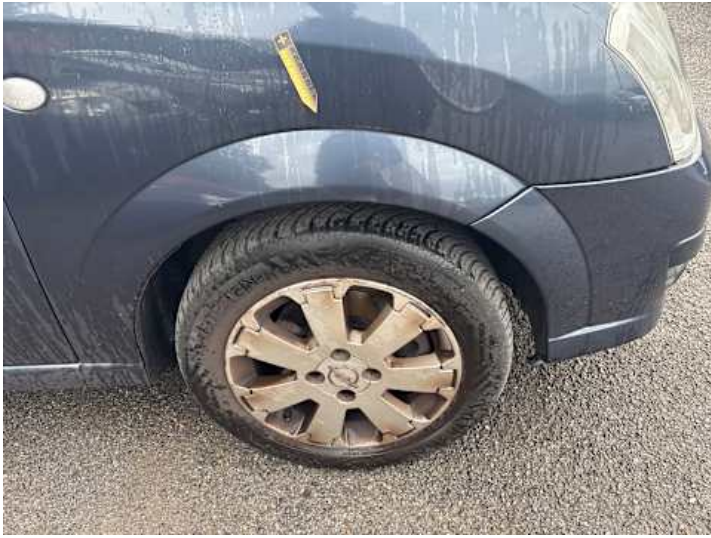
Kotflügel vorne rechts (Kratzer)

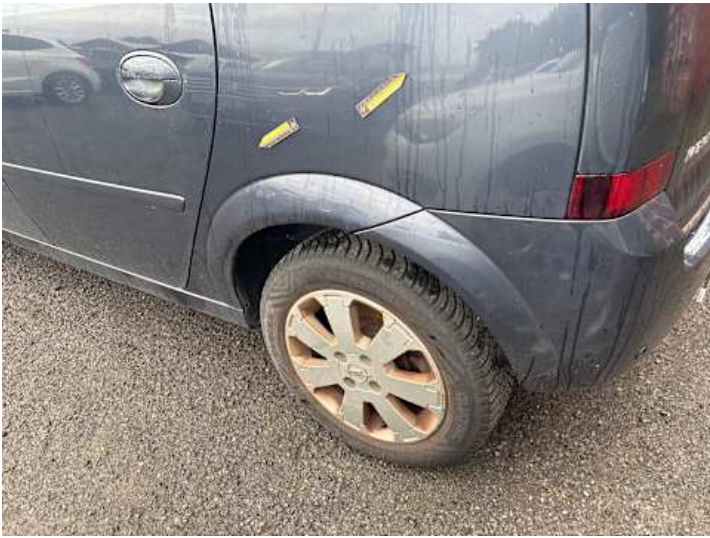
| Fahrzeugteil | Lackschichtdicke (in µm) | Fahrzeugteil | Lackschichtdicke (in µm) |
|---|---|---|---|
| Seitenteil hinten links | 455 | Seitenteil hinten rechts | 135 |

Seitenteil hinten links (Kratzer)

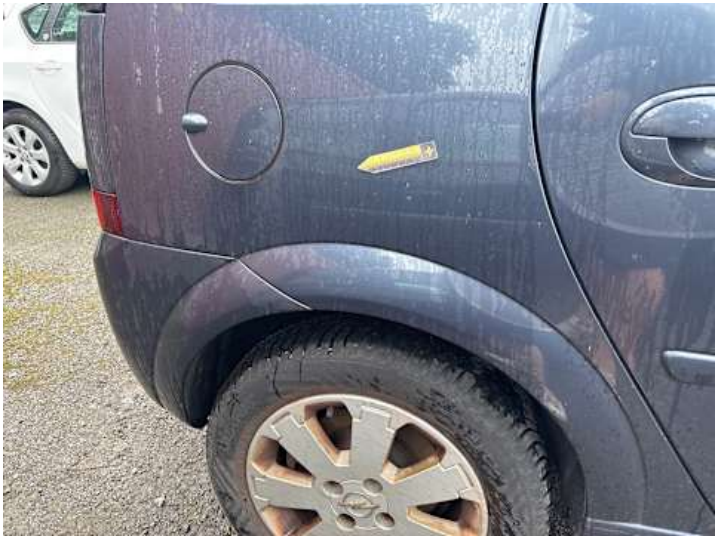
Seitenteil hinten rechts (Kratzer)

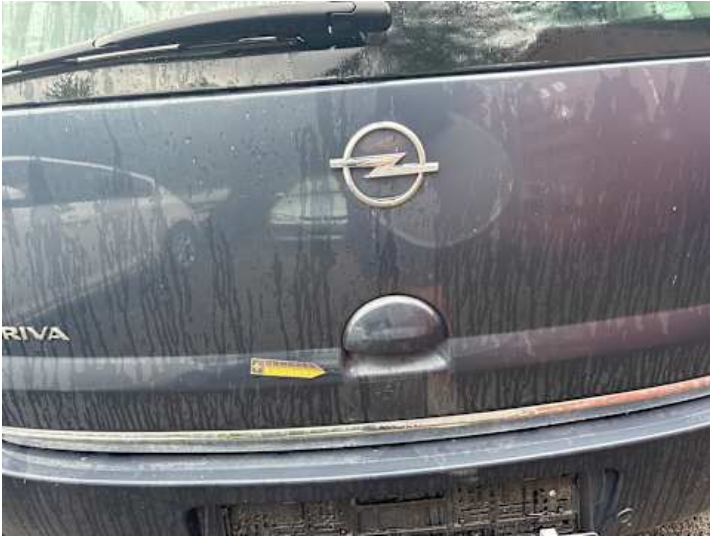
Heckklappe (Kratzer)

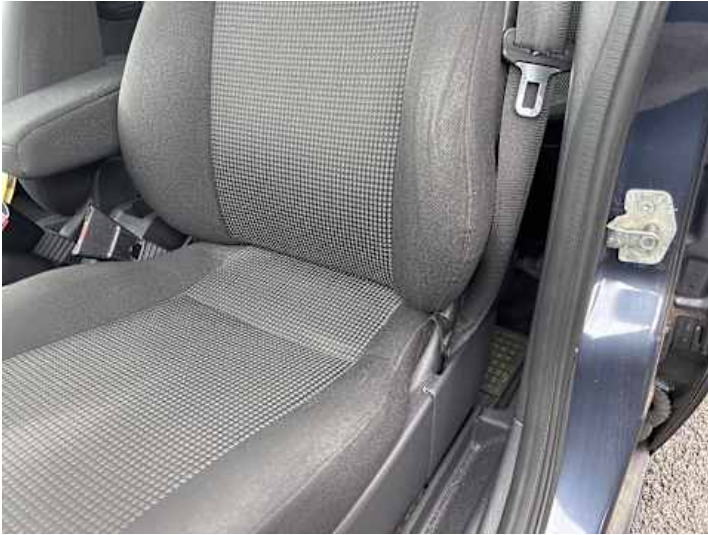
Innenraum (Verschleiß)

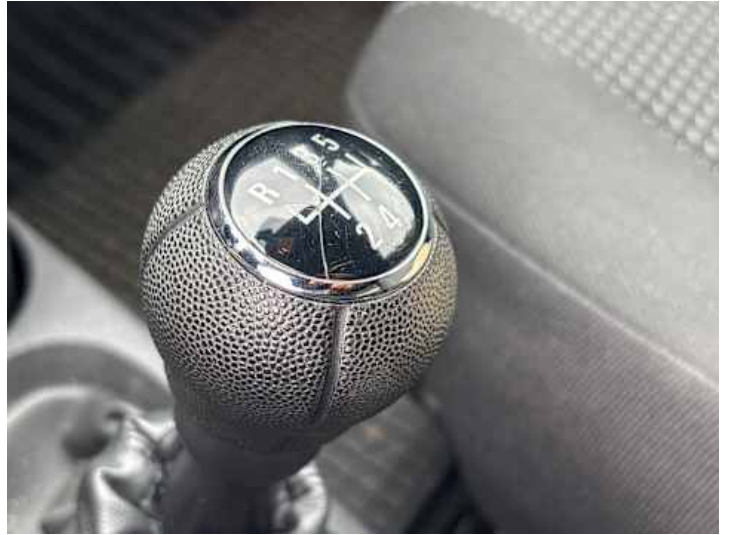
Innenraum (Verschleiß)
