## Ford Focus Trend

EZ 09/2015 | Limousine | Benzin | Schaltgetriebe | 93.845km

Fahrzeug aufgenommen am: 25.08.2026

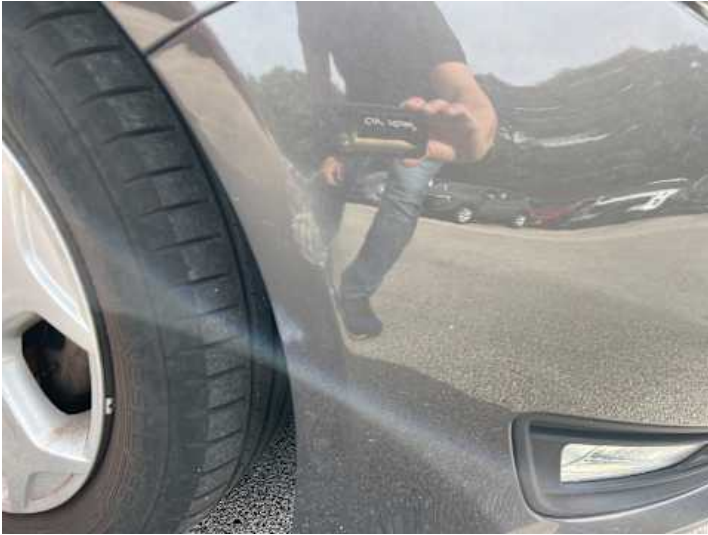
Stoßstange vorne (Kratzer)

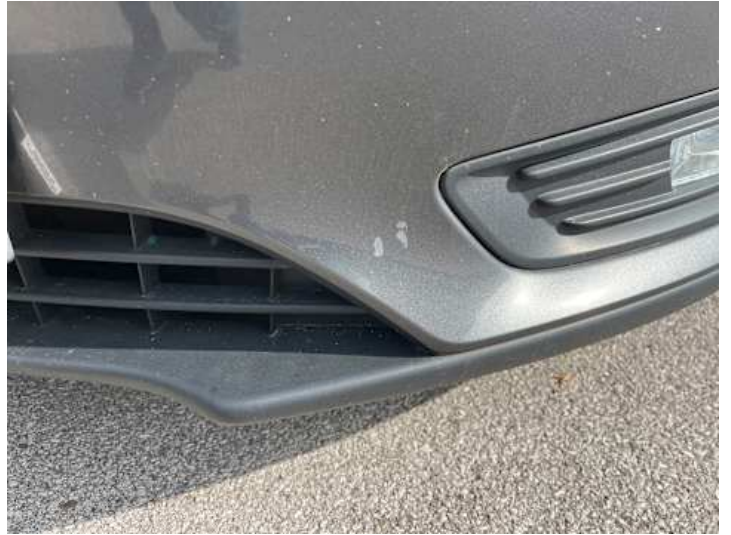
Stoßstange vorne (Kratzer)

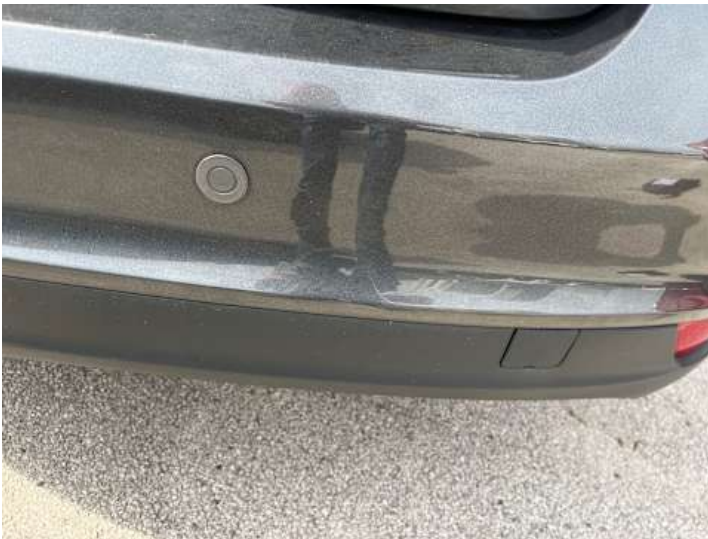
Stoßstange hinten (Kratzer)

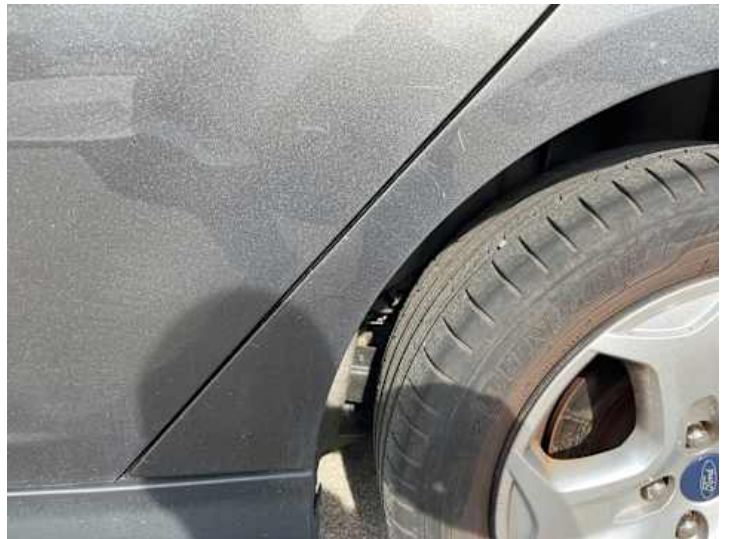
Seitenteil hinten links (Kratzer)

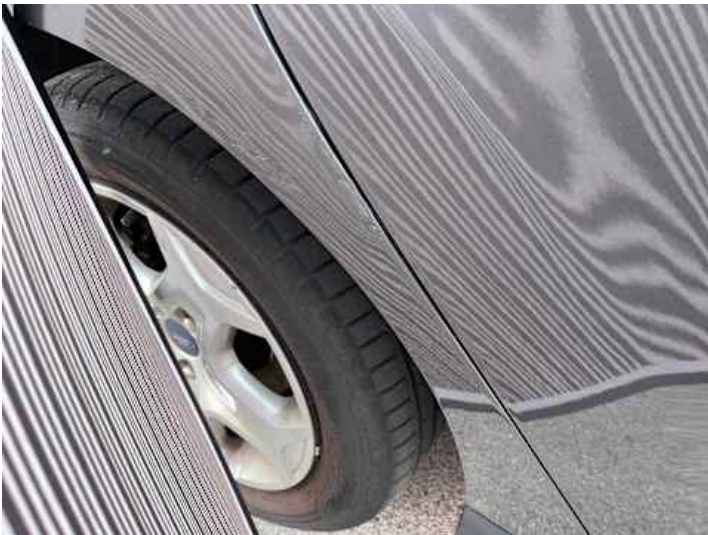
Seitenteil hinten rechts (Delle, Kratzer)

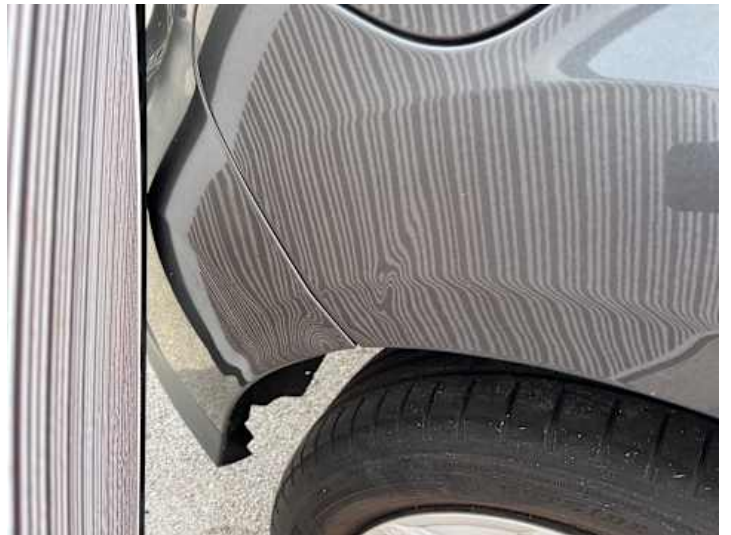
Seitenteil hinten rechts (Delle, Kratzer)

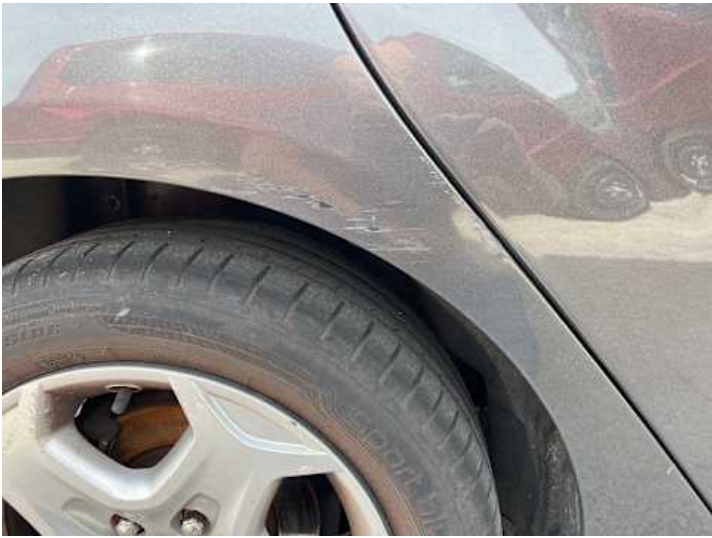
Seitenteil hinten rechts (Delle, Kratzer)

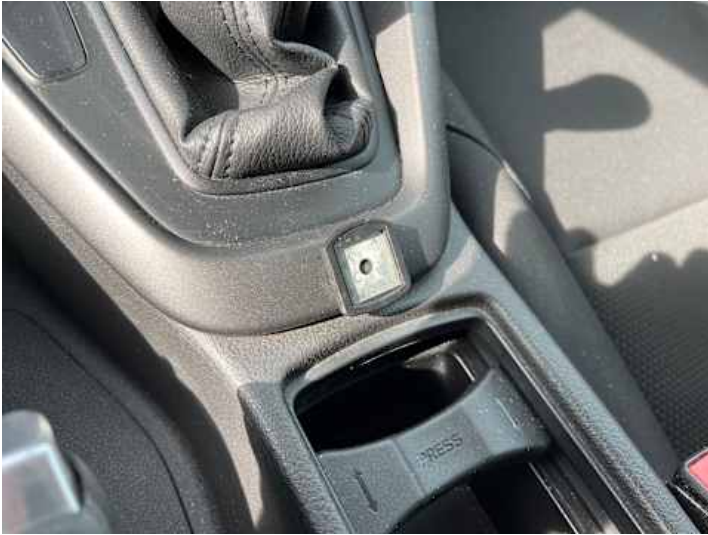
Innenraum (Anderer Schaden): Klebereste

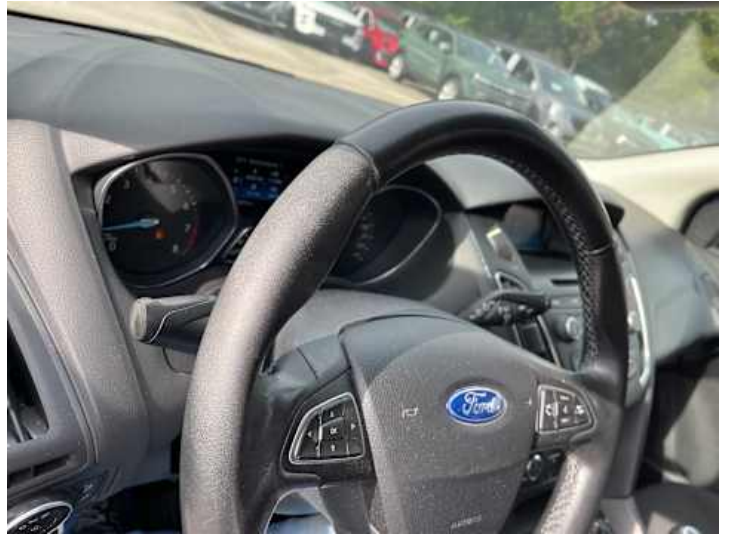
Innenraum (Verschleiß)

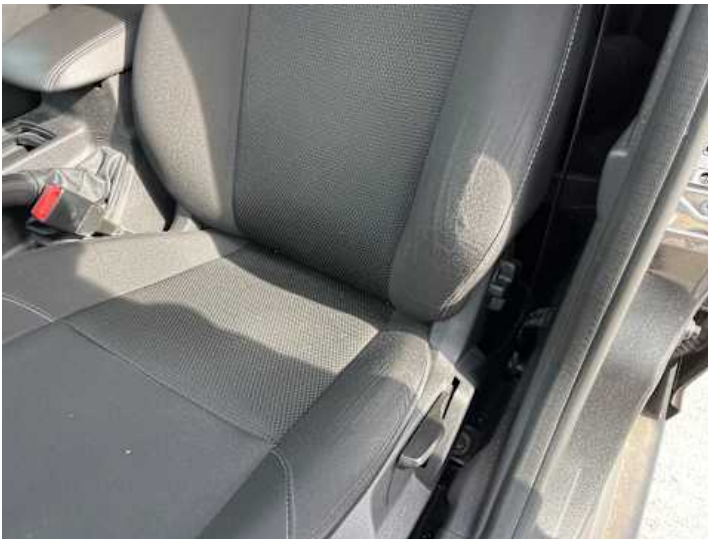
Innenraum (Verschleiß)
