## Opel Insignia Innovation

EZ 06/2015 | Kombi | Diesel | Automatikgetriebe | 158.435km  
Besteuerung: Differenzbesteuert (§25a UStG)  
Fahrzeugstandort: 46\*\*\*  
Fahrzeug aufgenommen am: 05.08.2026

# Hinweise zum Zustandsbericht

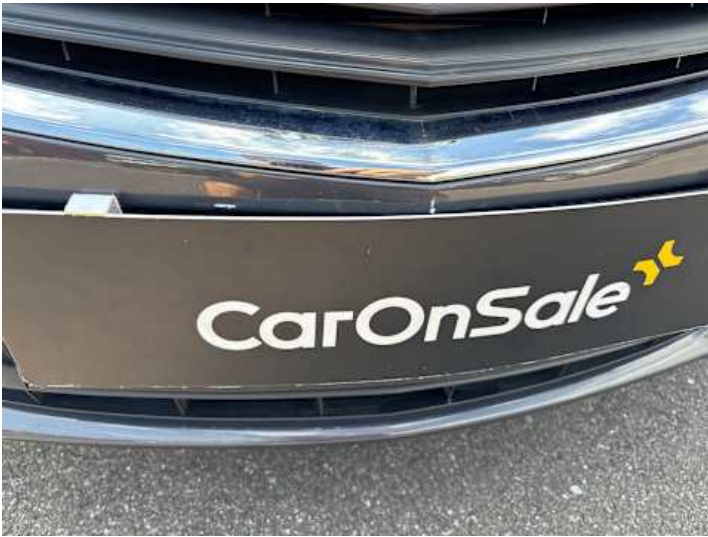
Stoßstange vorne (Kratzer, Lackschaden)

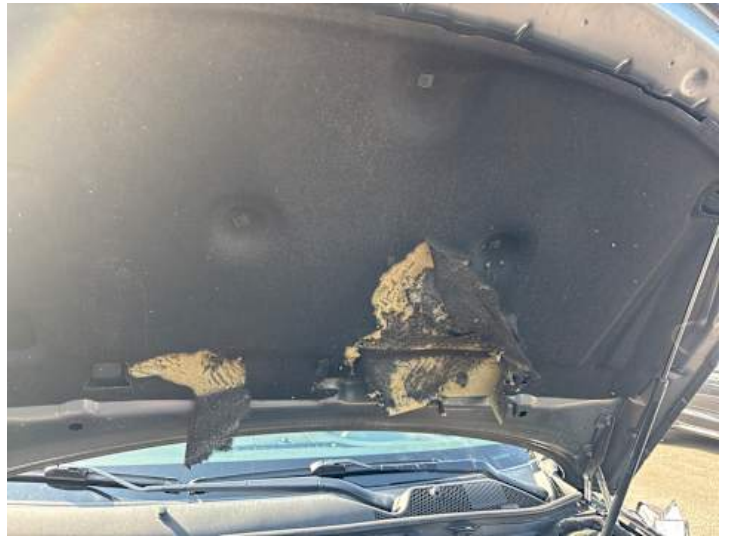
Motorhaube (Riss/Bruch)

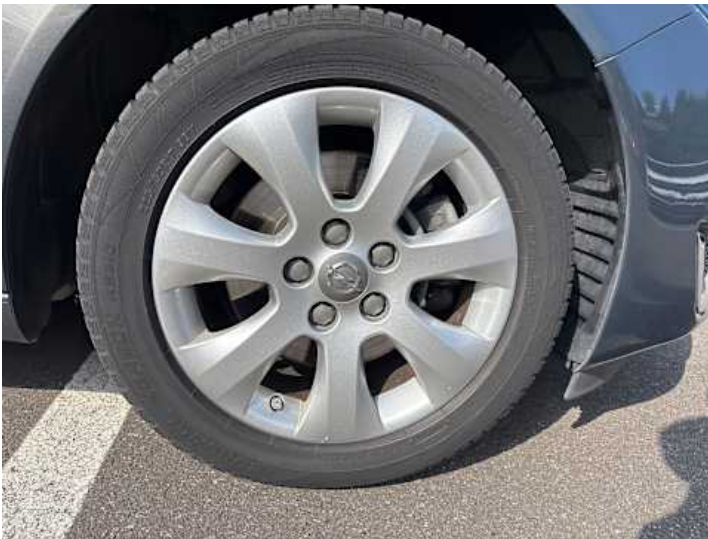
Rad (Kratzer)

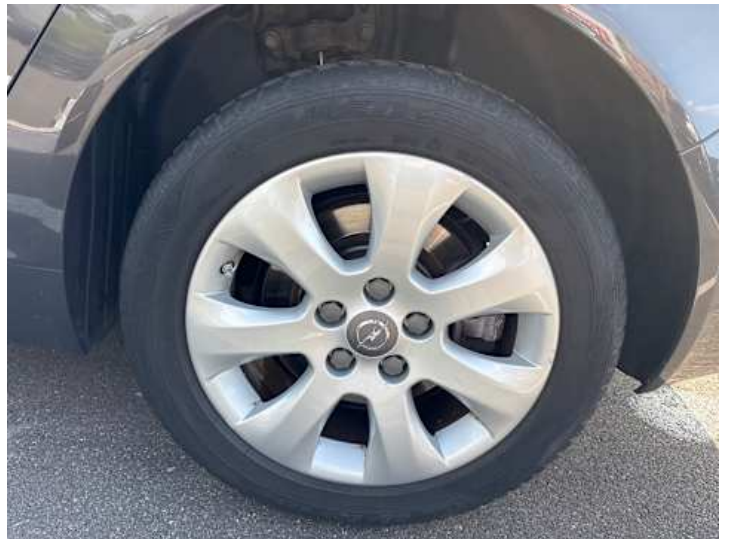
Rad (Kratzer)

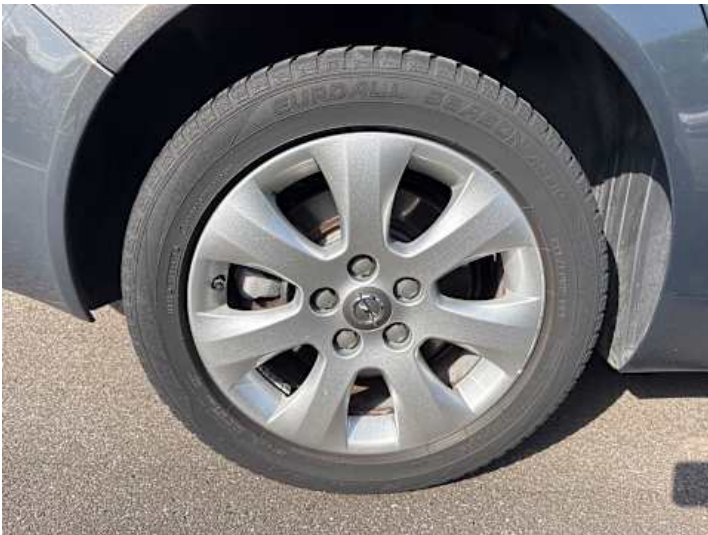
Rad (Kratzer)

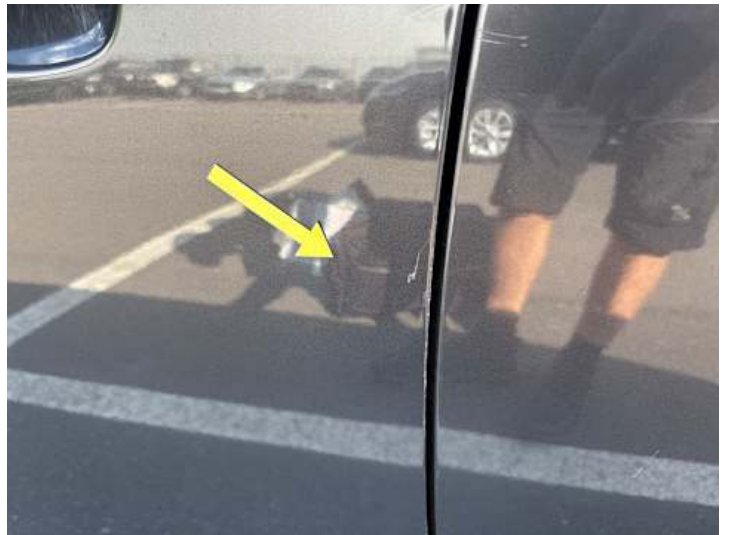
Fahrtür (Kratzer, Lackschaden)

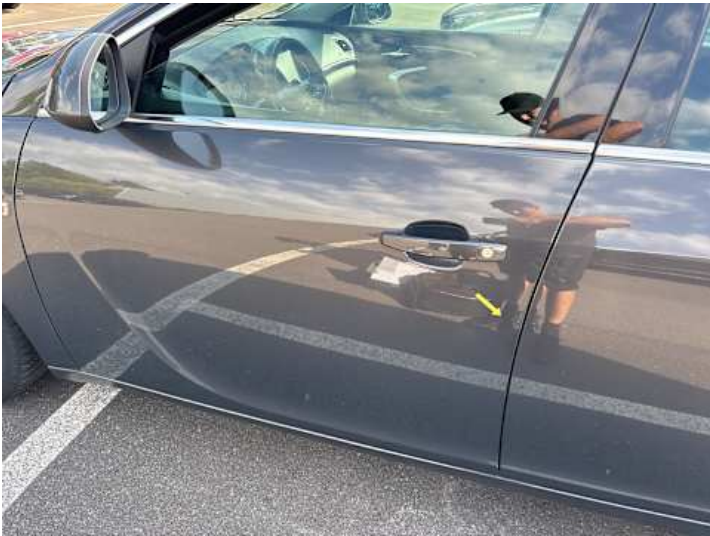
Fahrertür (Kratzer, Lackschaden)

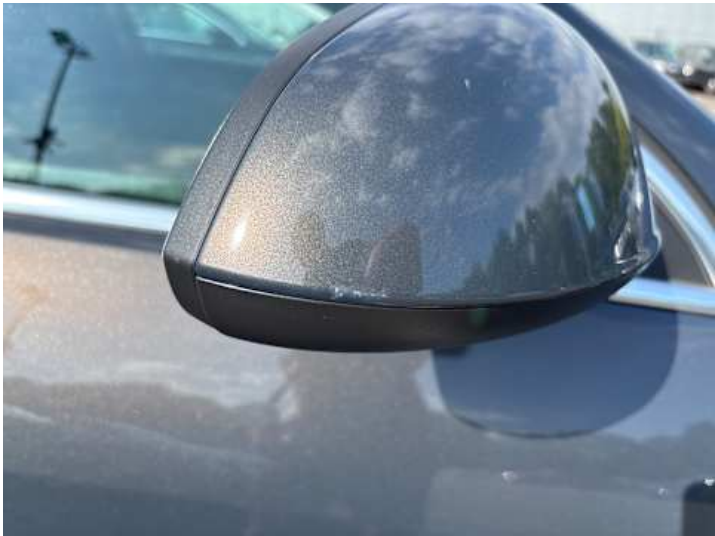
Beifahrertür (Kratzer)

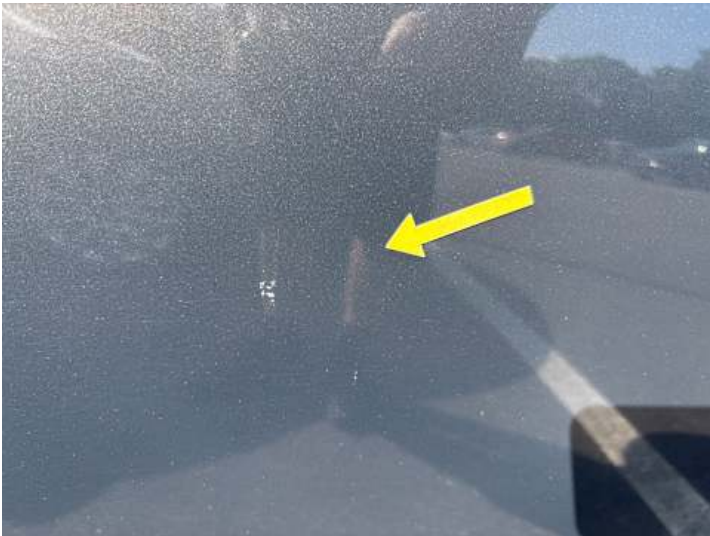
Beifahrertür (Kratzer)

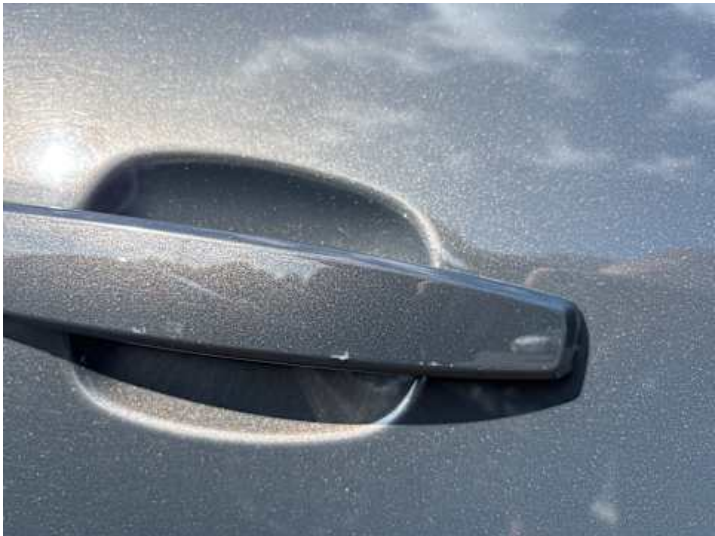
Beifahrertür (Kratzer)

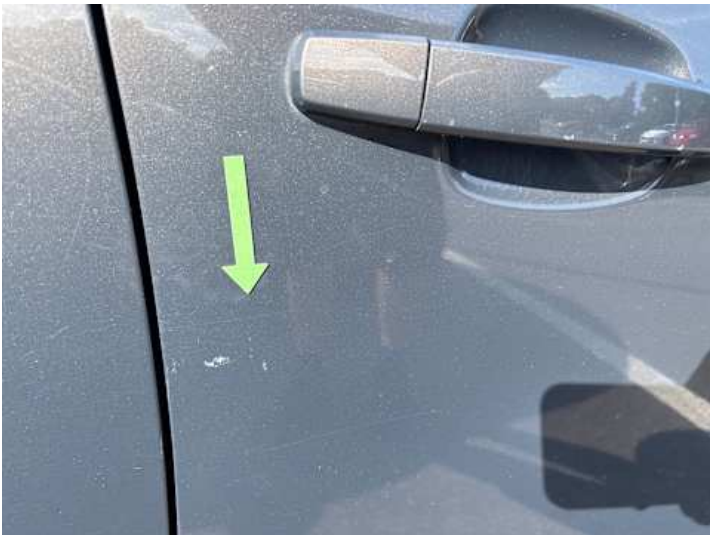
Beifahrertür (Kratzer)

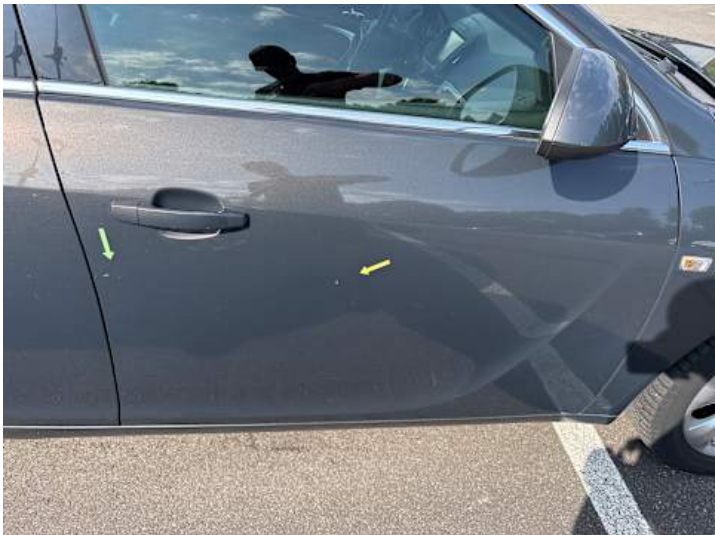
Beifahrertür (Kratzer)

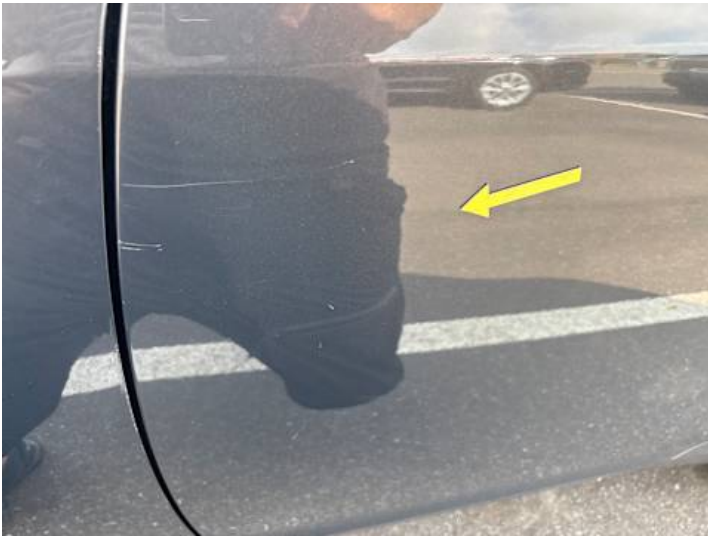
Türe hinten links (Kratzer)

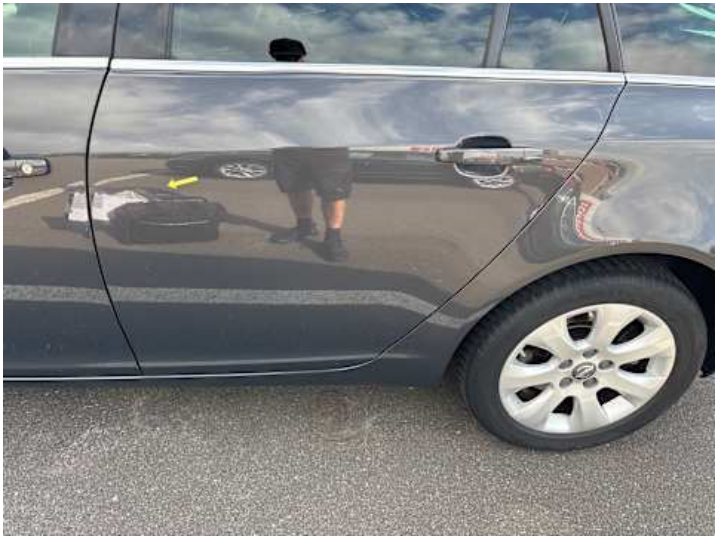
Türe hinten links (Kratzer)

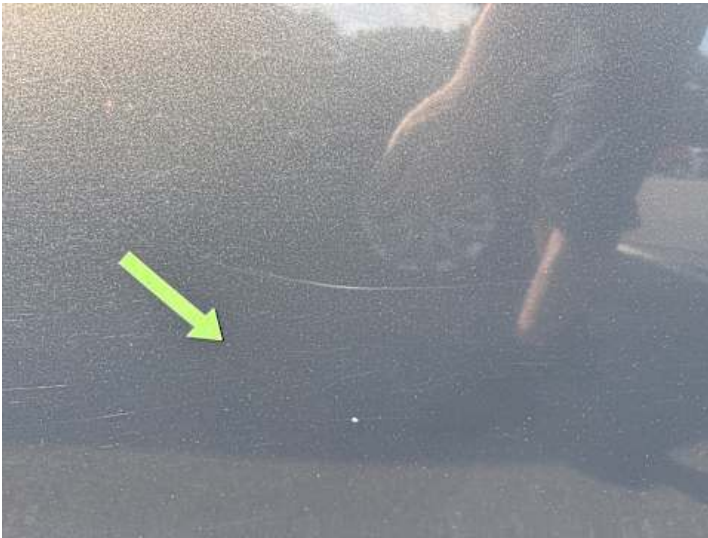
Türe hinten rechts (Kratzer)

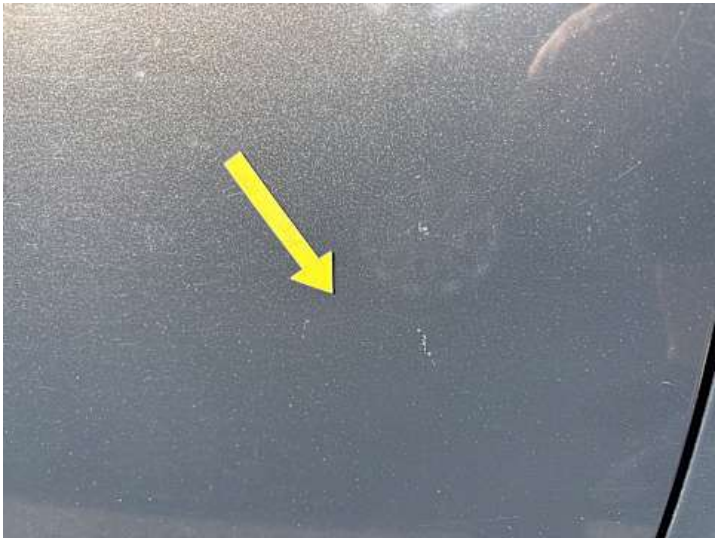
Türe hinten rechts (Kratzer)

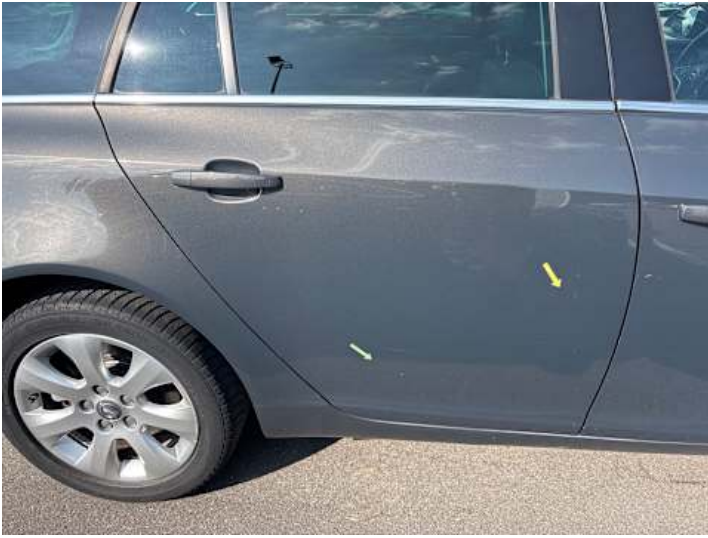
Türe hinten rechts (Kratzer)

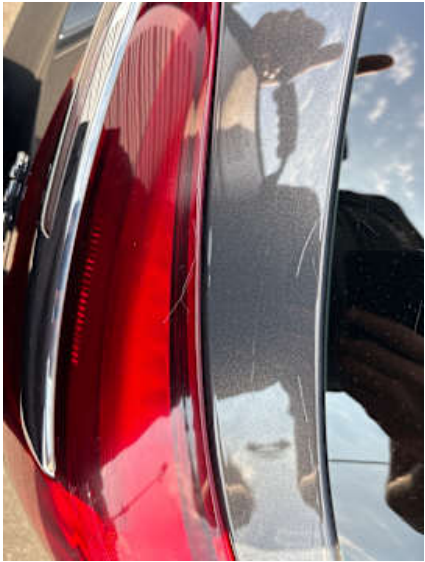
Rücklicht (rechts) (Kratzer)

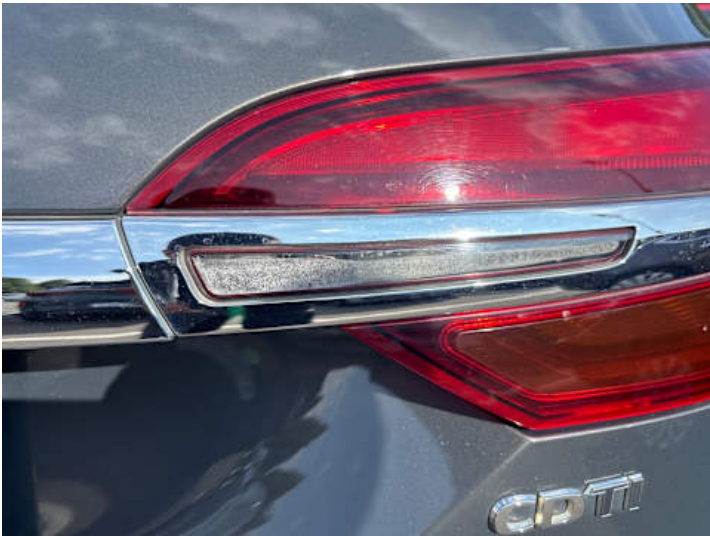
Rücklicht (rechts) (Undicht)

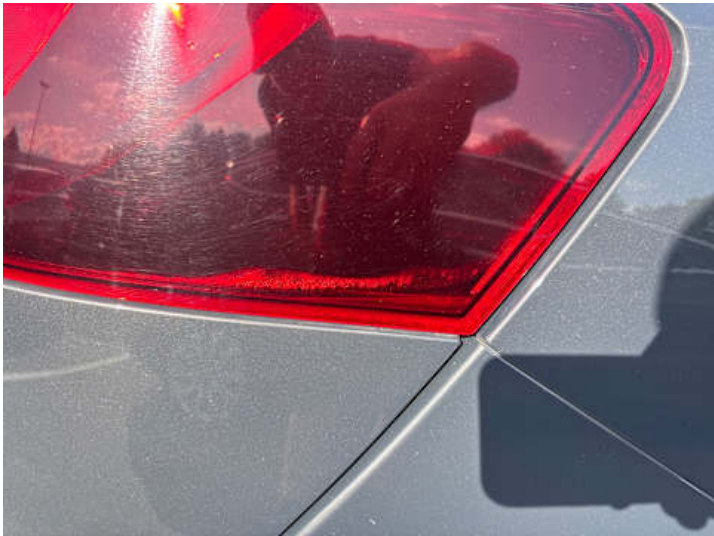
Rücklicht (rechts) (Undicht)

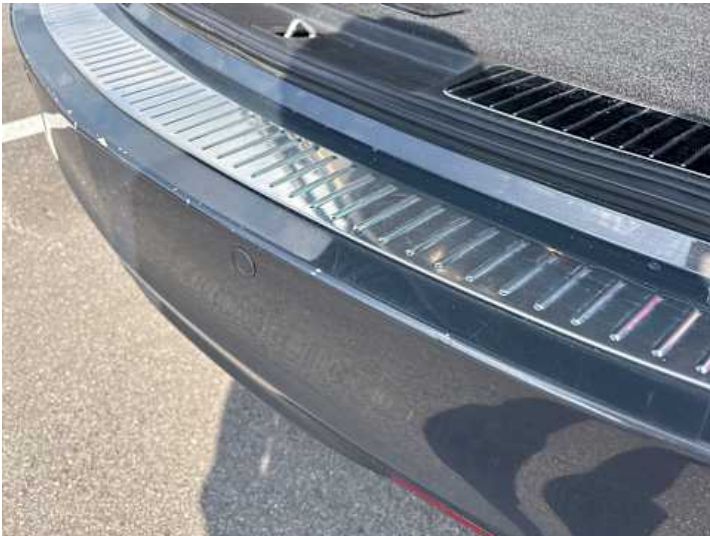
Stoßstange hinten (Kratzer, Lackschaden)

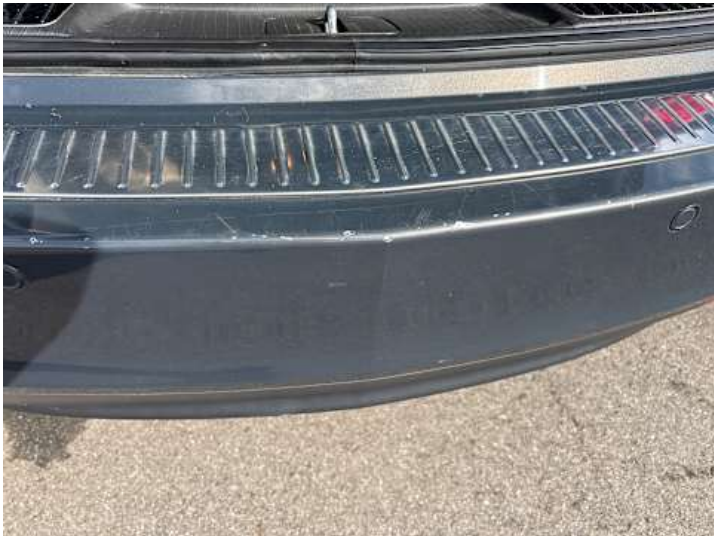
Stoßstange hinten (Kratzer, Lackschaden)

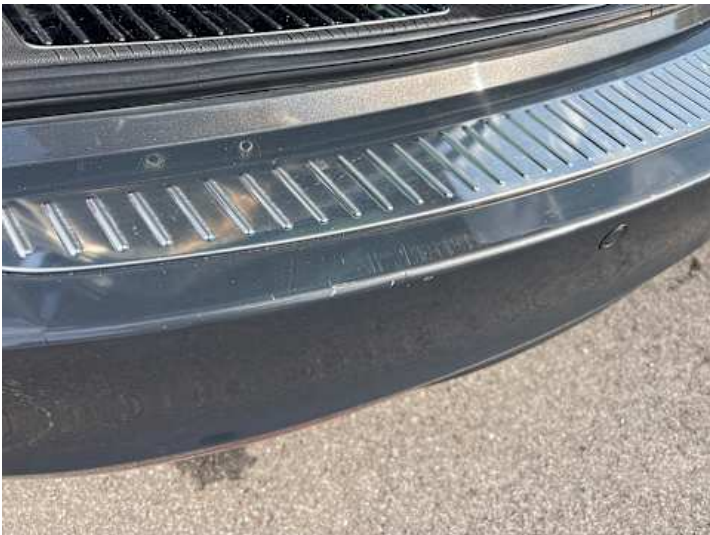
Stoßstange hinten (Kratzer, Lackschaden)

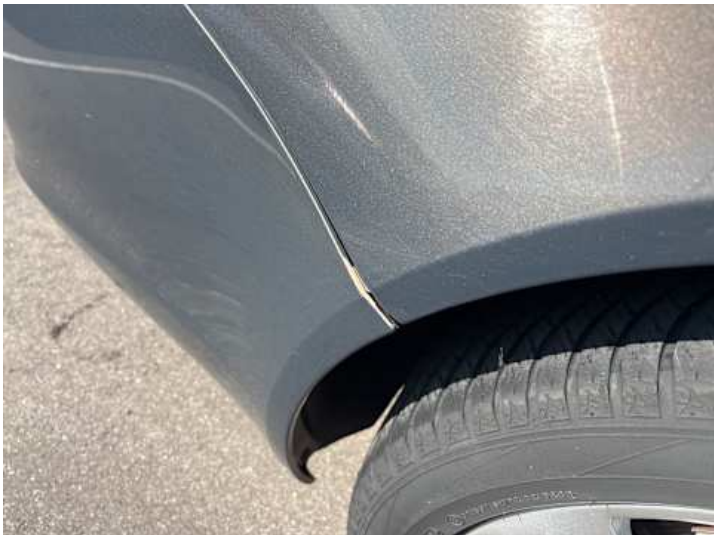
Stoßstange hinten (Lackschaden, Spaltmaße ungenau)

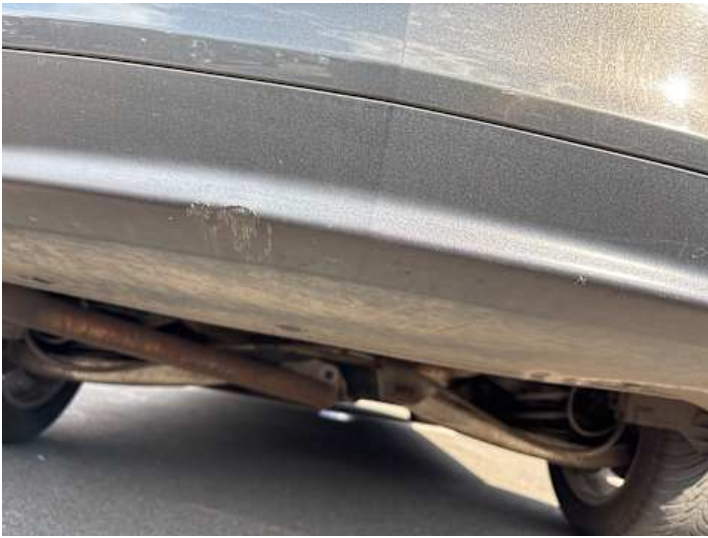
Stoßstange hinten (Kratzer)

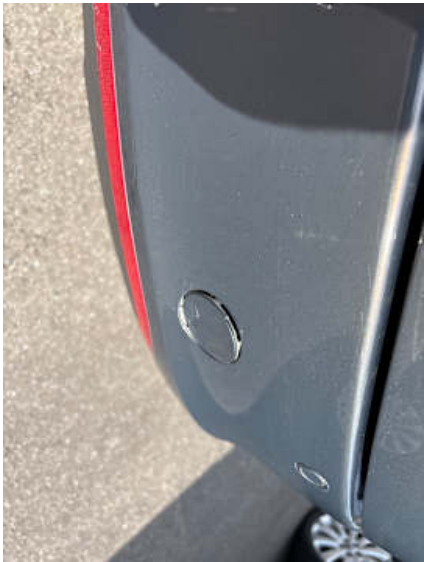
Stoßstange hinten (Spaltmaße ungenau)

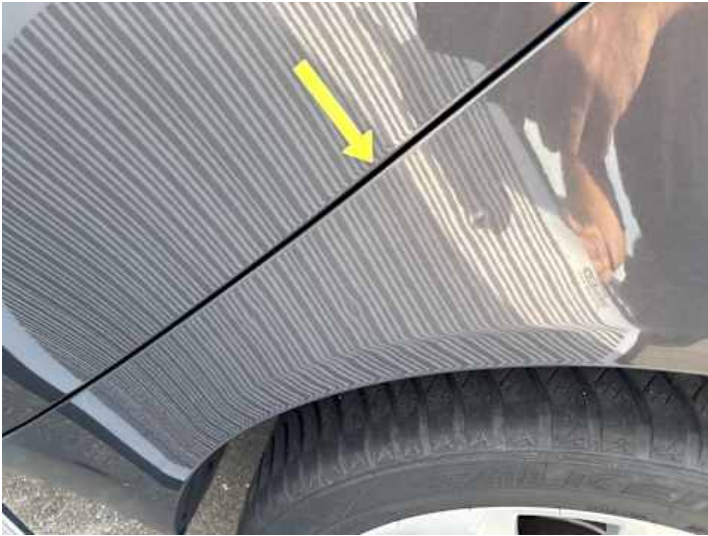
Seitenteil hinten links (Delle)

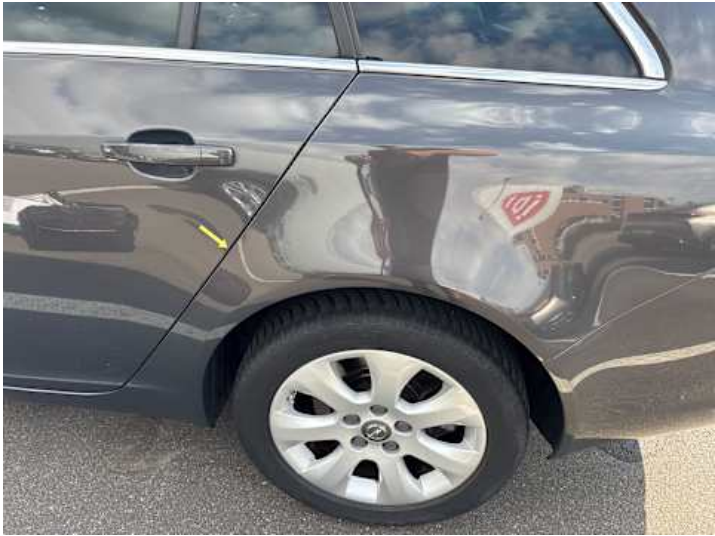
Seitenteil hinten links (Delle)

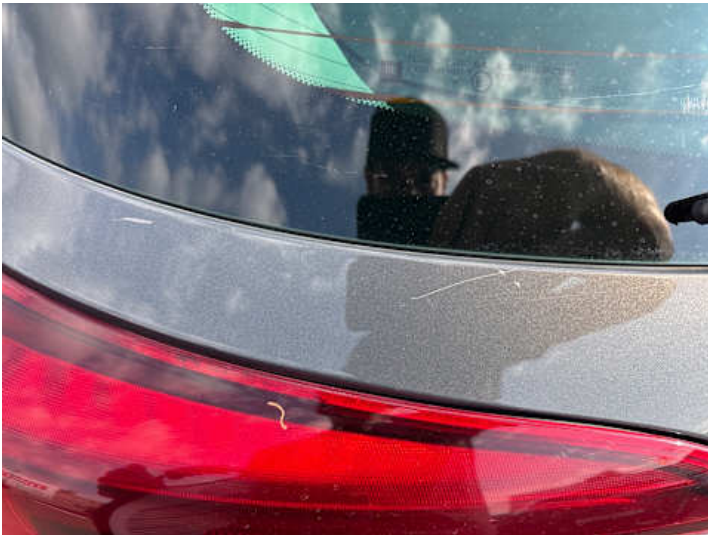
Heckklappe (Kratzer)

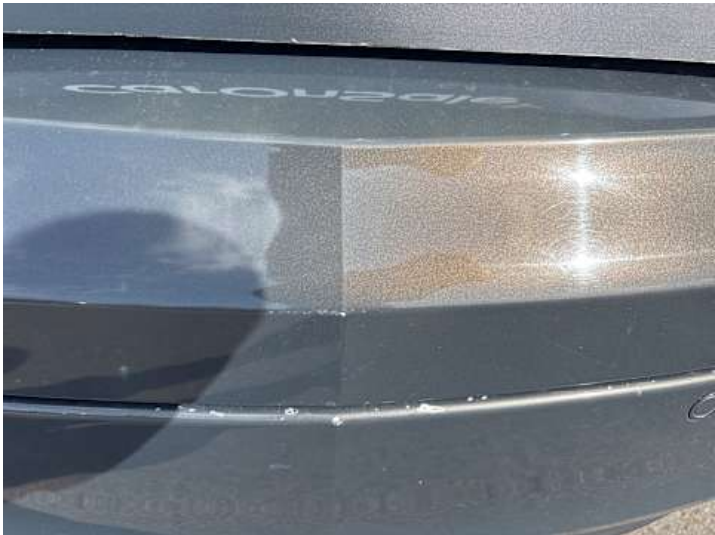
Heckklappe (Kratzer, Lackschaden)

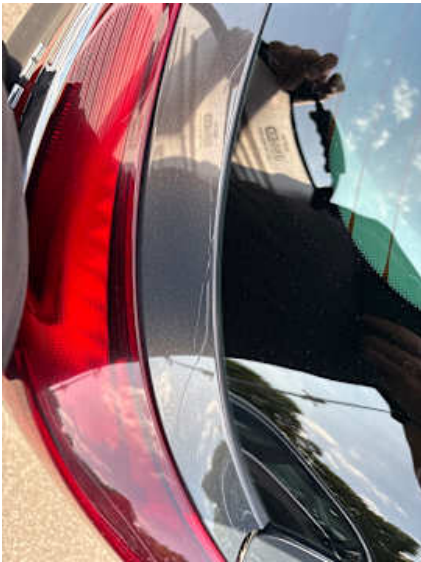
Heckklappe (Kratzer, Lackschaden)

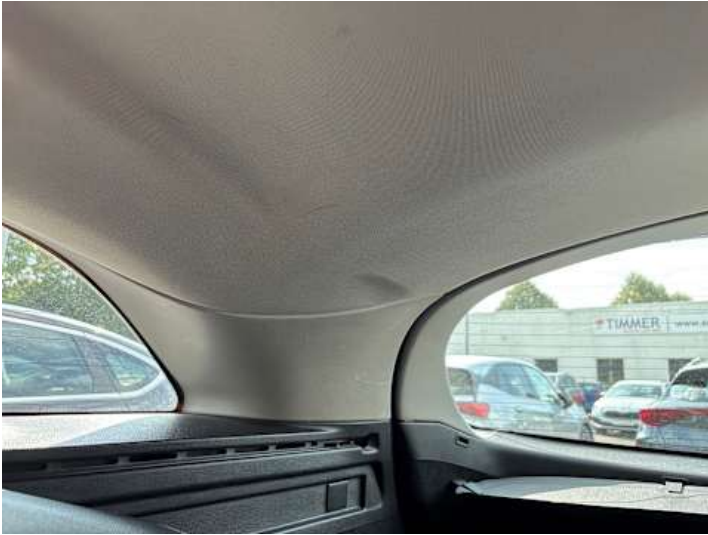
Innenraum (Verschleiß)

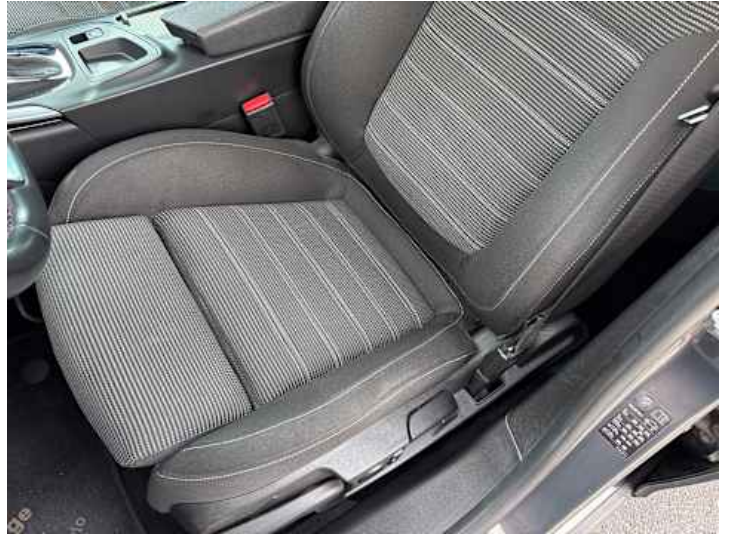
Innenraum (Verschleiß)

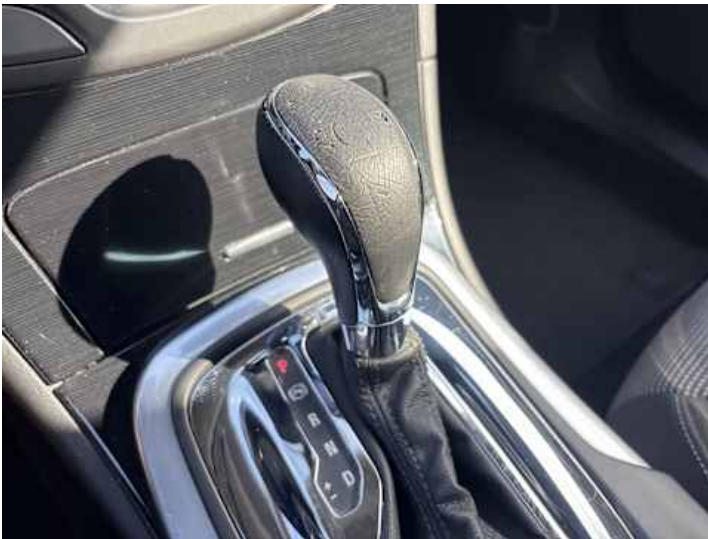
Innenraum (Verschleiß)

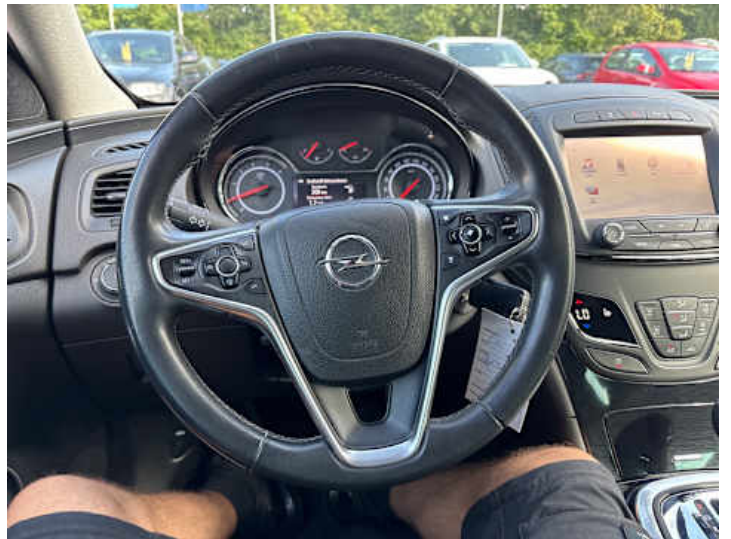
Innenraum (Verschleiß)
