Dacia Duster Comfort

EZ 08/2022 | Geländewagen | Benzin | Schaltgetriebe | 28.150km  
Besteuerung: Differenzbesteuert (§25a UStG)  
Fahrzeugstandort: 83\*\*\*  
Fahrzeug aufgenommen am: 11.08.2026

Fahrzeugdaten

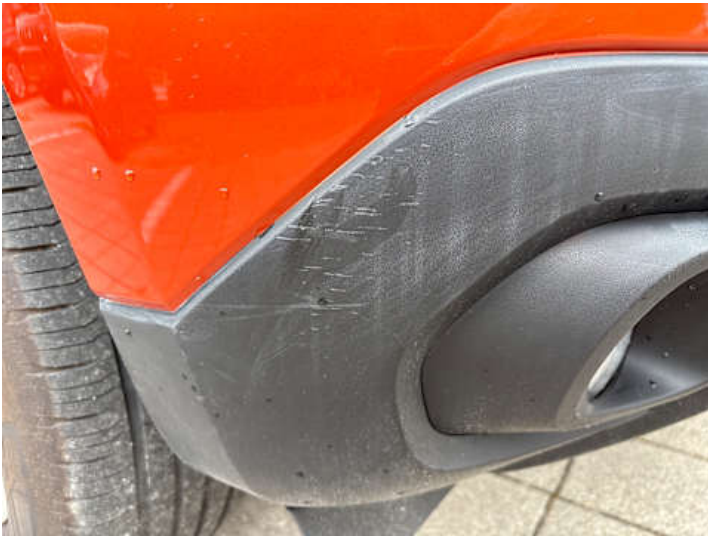
Stoßstange vorne (Kratzer)

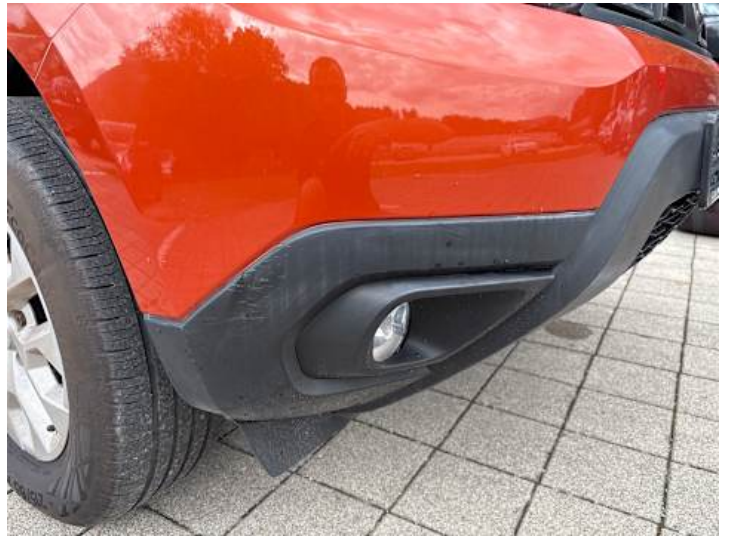
Stoßstange vorne (Kratzer)

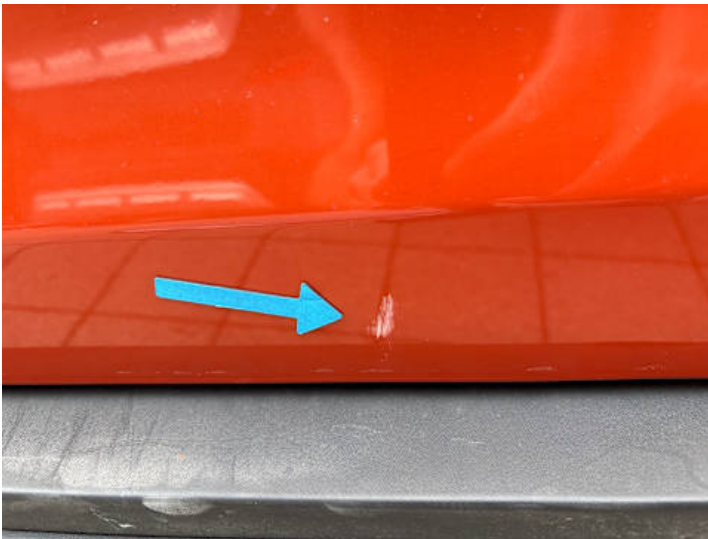
Fahrtür (Delle, Kratzer)

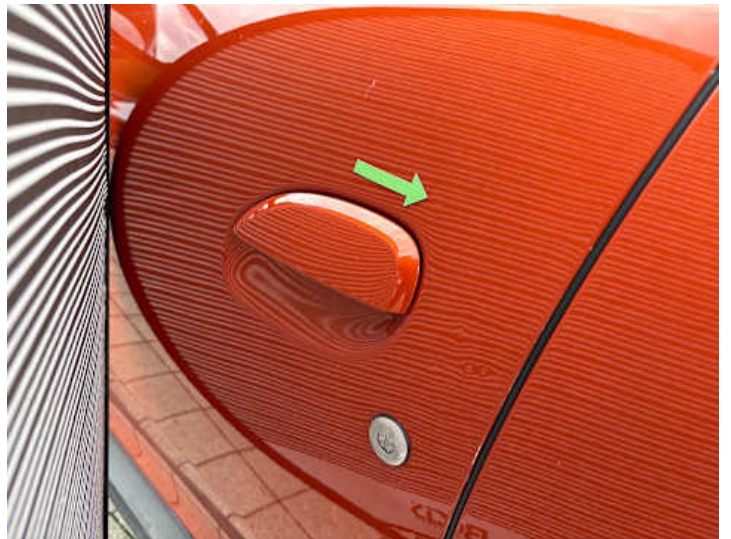
Fahrtür (Delle, Kratzer)

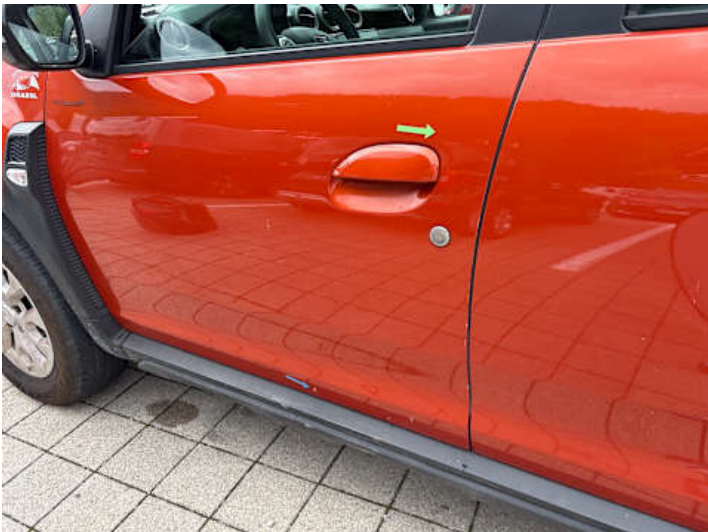
Fahrtür (Delle, Kratzer)

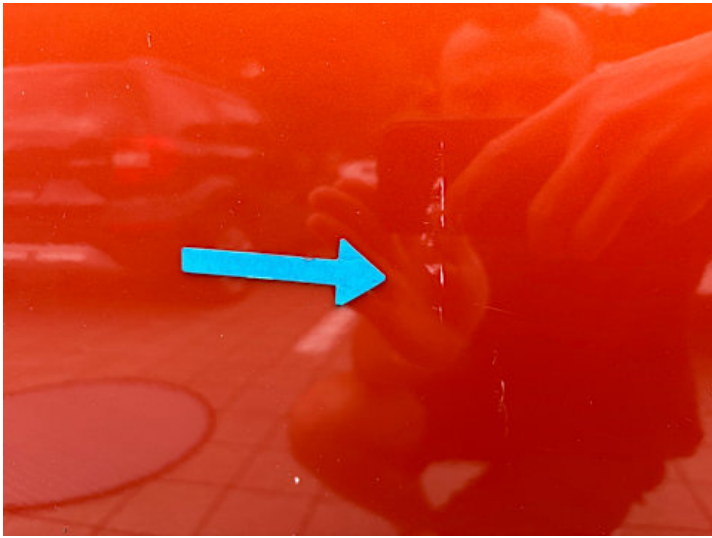
Türe hinten links (Kratzer)

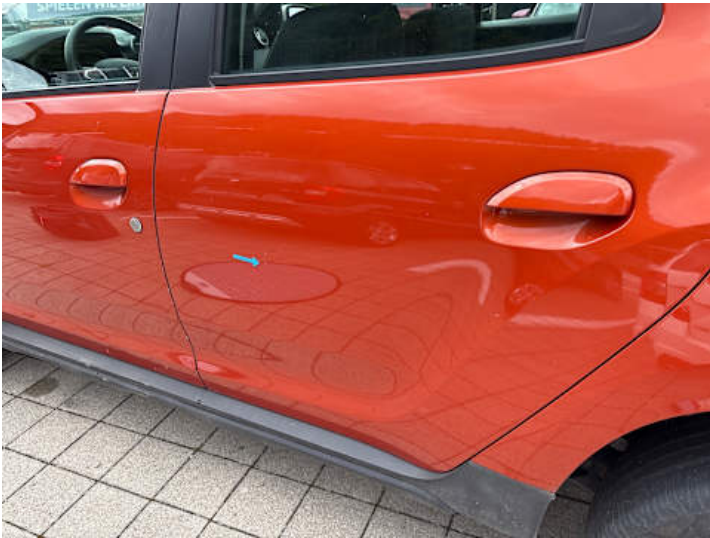
Türe hinten links (Kratzer)

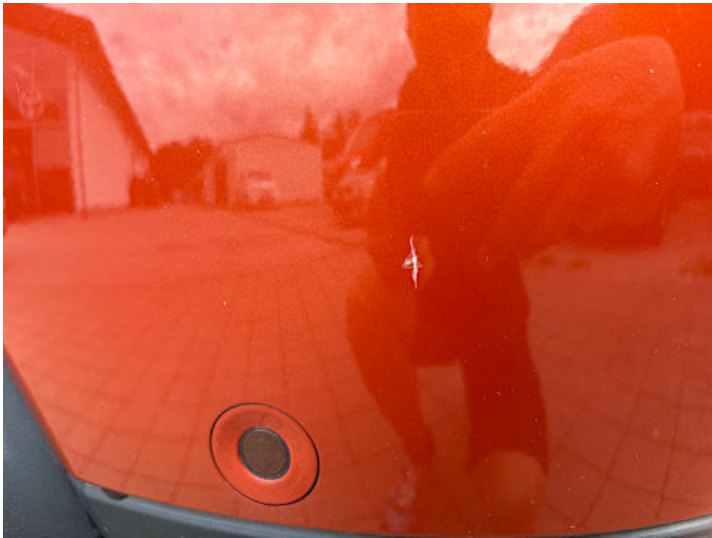
Stoßstange hinten (Kratzer)

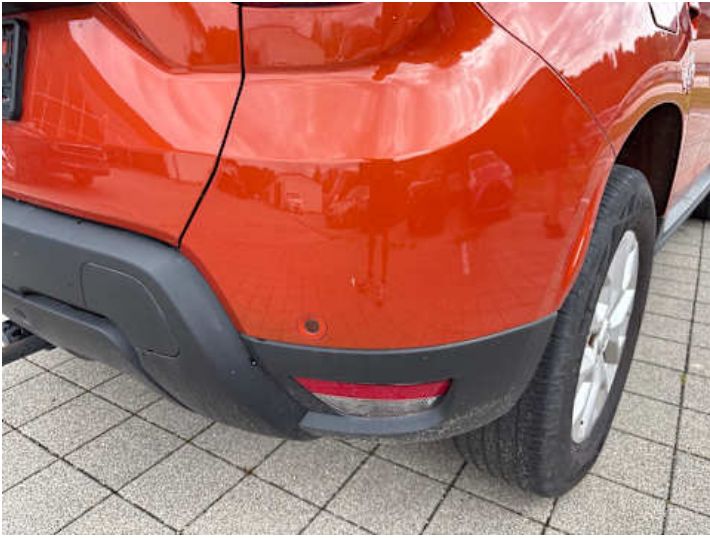
Stoßstange hinten (Kratzer)

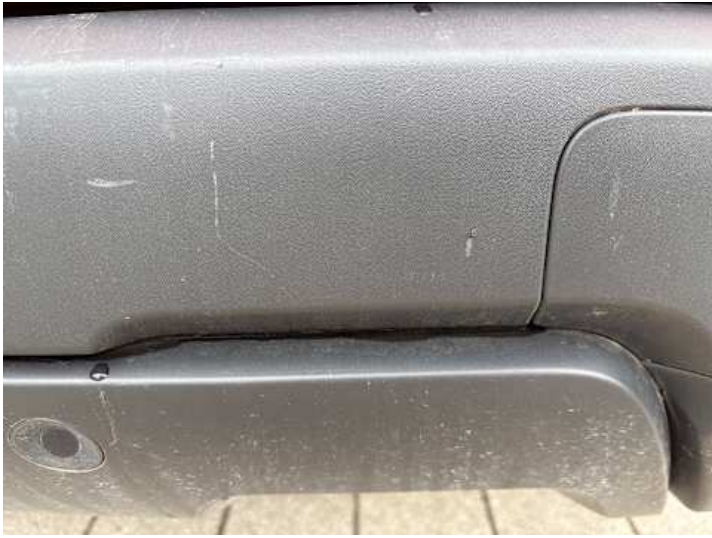
Stoßstange hinten (Kratzer)

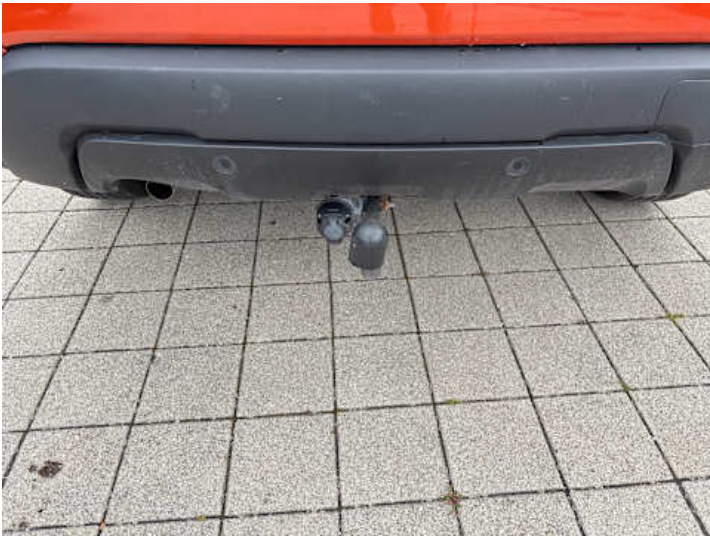
Stoßstange hinten (Kratzer)

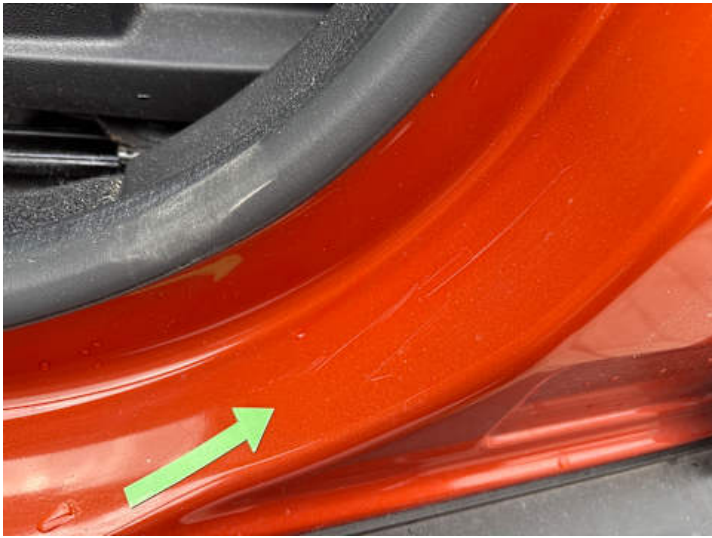
Schweller links (Kratzer)

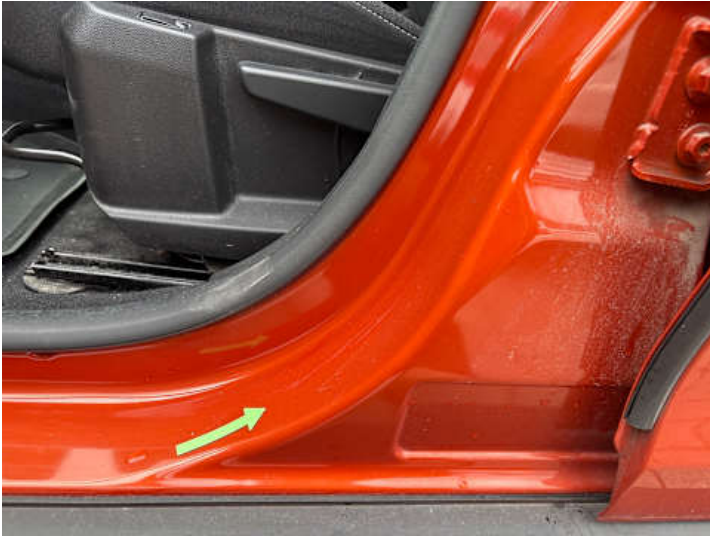
Schweller links (Kratzer)

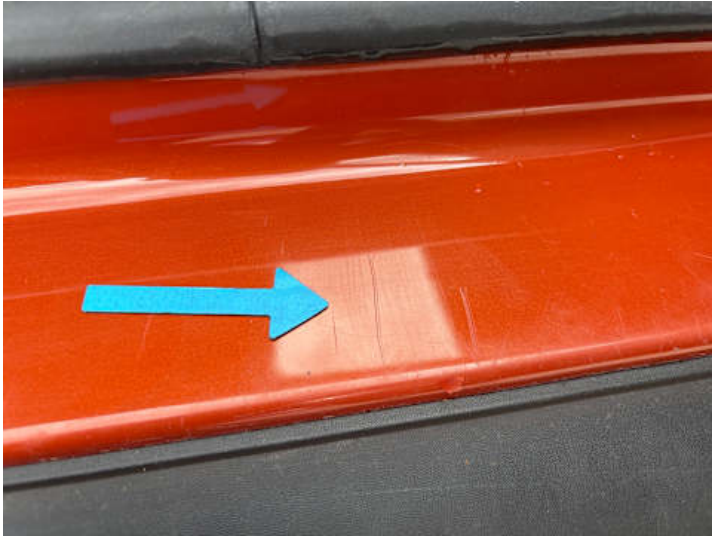
Schweller rechts (Kratzer)

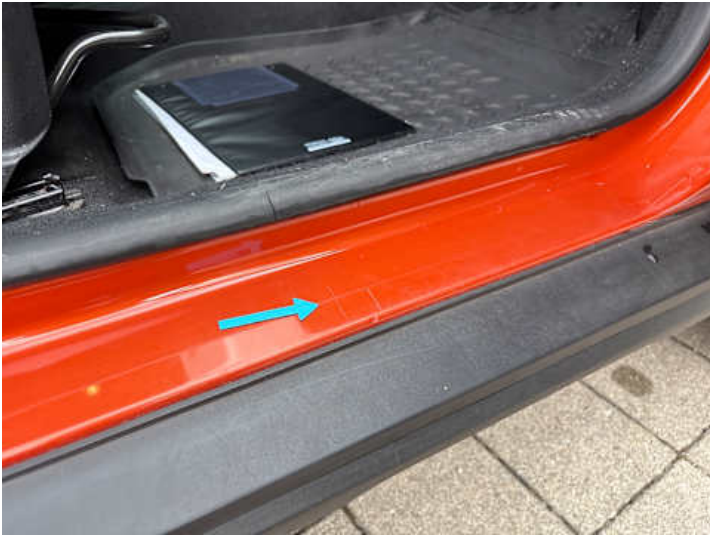
Schweller rechts (Kratzer)

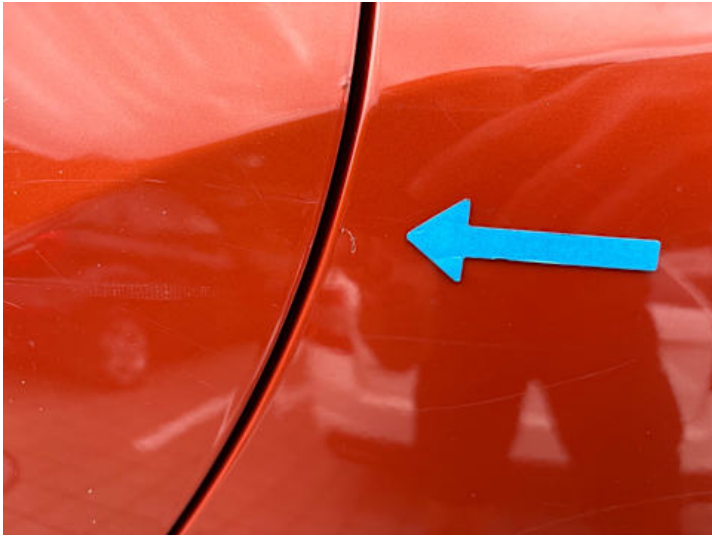
Seitenteil hinten links (Kratzer)

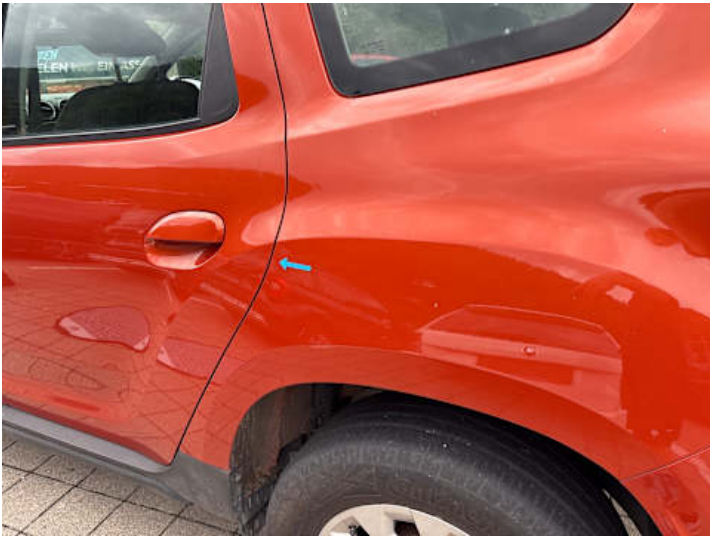
Seitenteil hinten links (Kratzer)

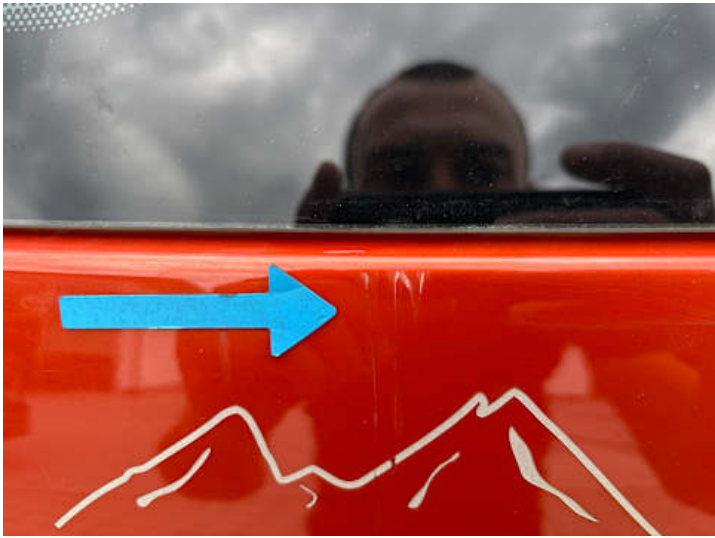
Heckklappe (Kratzer)

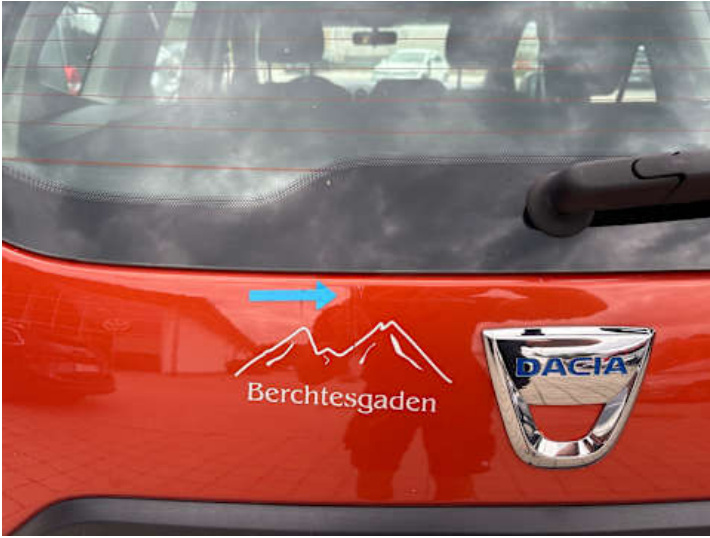
Heckklappe (Kratzer)
