## Volkswagen Golf Plus Match

EZ 09/2012 | Limousine | Diesel | Schaltgetriebe | 176.182km  
Besteuerung: Differenzbesteuert (§25a UStG)  
Fahrzeugstandort: 04\*\*\*  
Fahrzeug aufgenommen am: 05.08.2026

# Hinweise zum Zustandsbericht

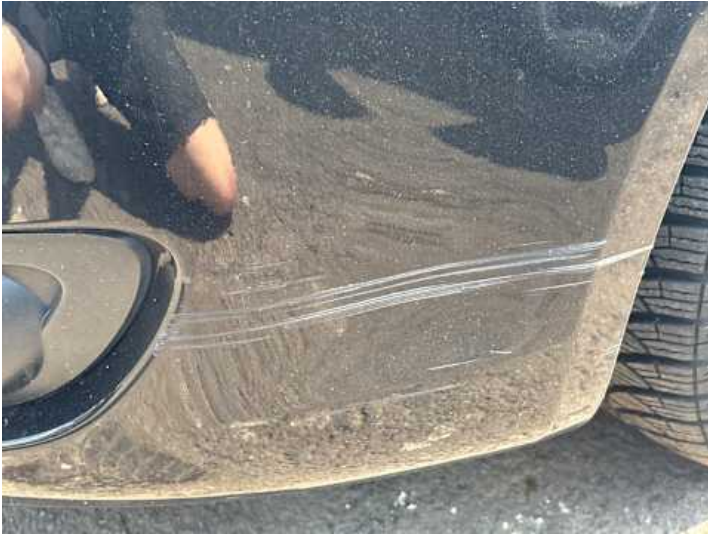
Stoßstange vorne (Kratzer, Lackschaden)

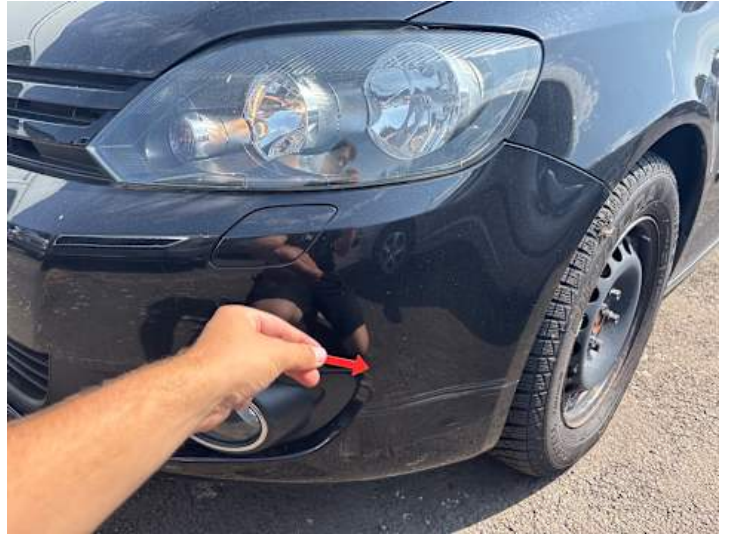
Stoßstange vorne (Kratzer, Lackschaden)

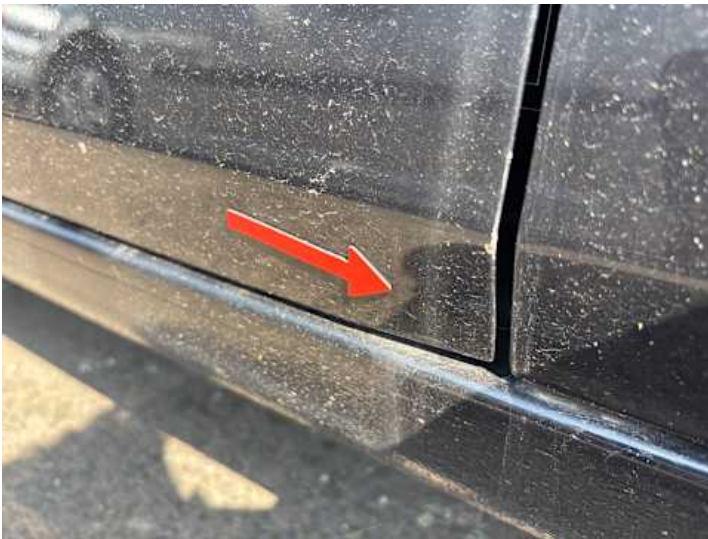
Fahrtür (Verformung)

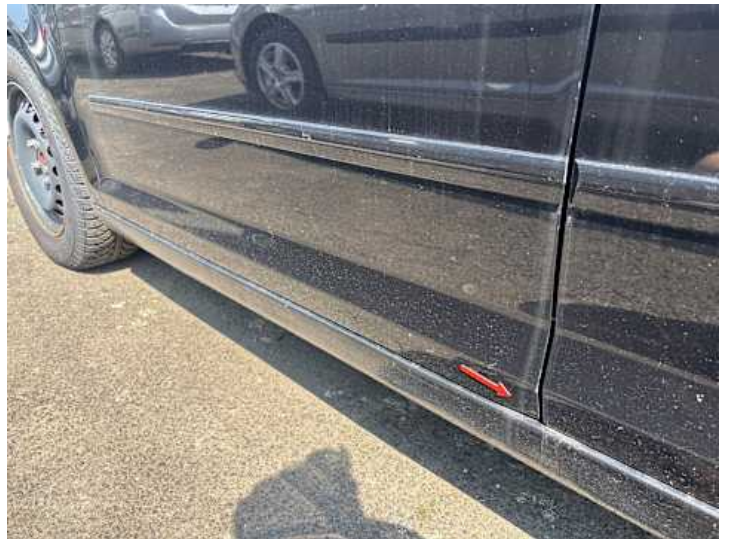
Fahrtür (Verformung)

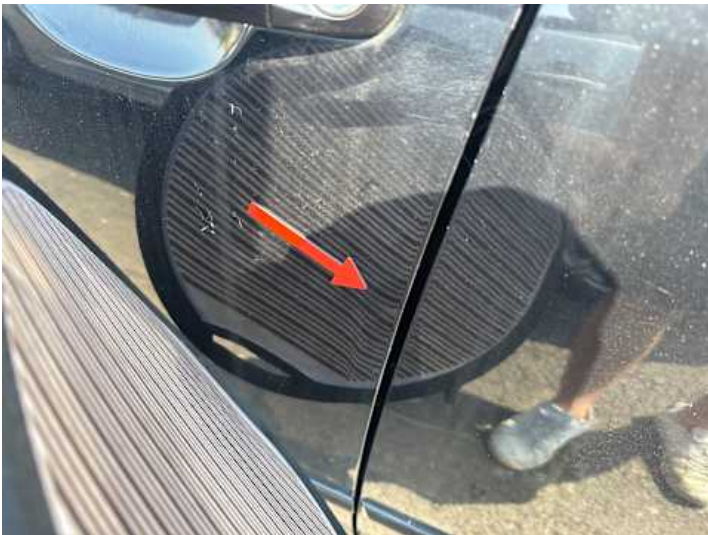
Fahrtür (Verformung)

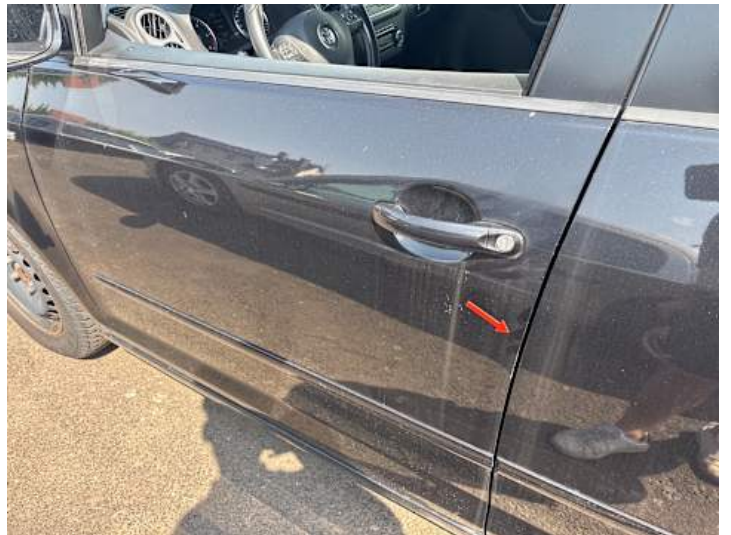
Fahrtür (Verformung)

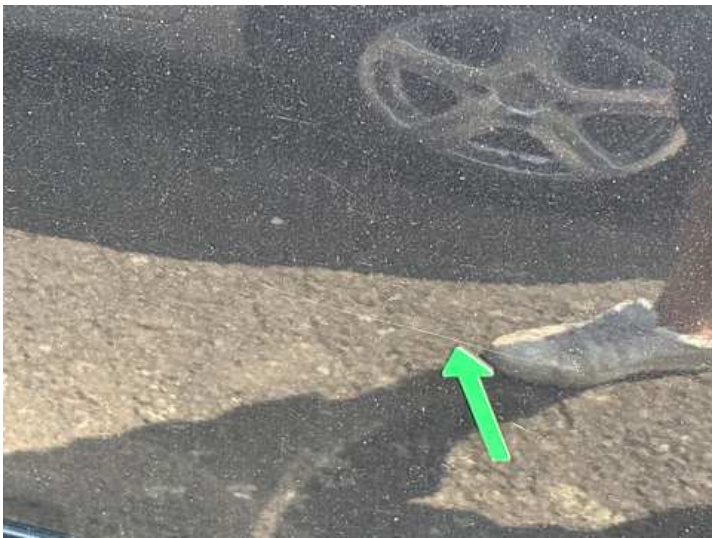
Türe hinten links (Kratzer, Lackschaden)

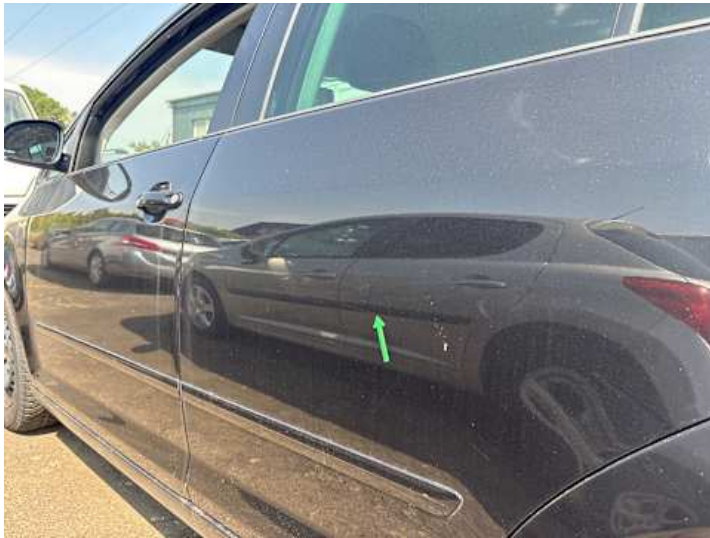
Türe hinten links (Kratzer, Lackschaden)

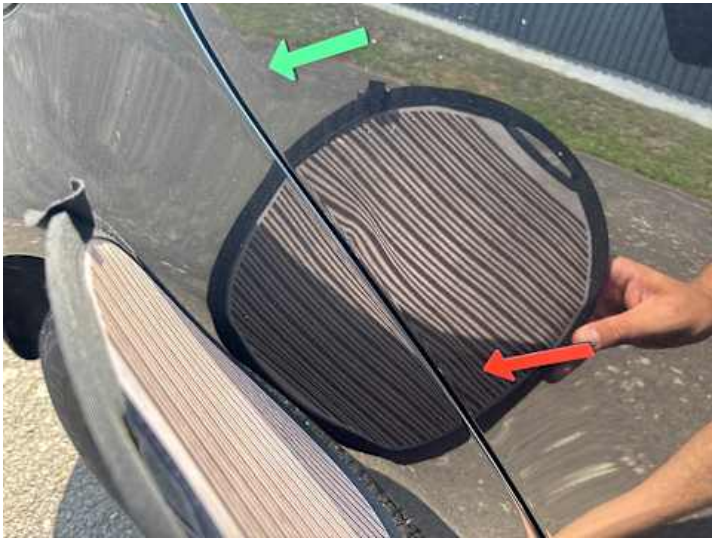
| Fahrzeugteil | Lackschichtdicke (in µm) | Fahrzeugteil | Lackschichtdicke (in µm) |
|---|---|---|---|
| Seitenteil hinten links | 120 | Seitenteil hinten rechts | 320 |

Türe hinten rechts (Verformung)

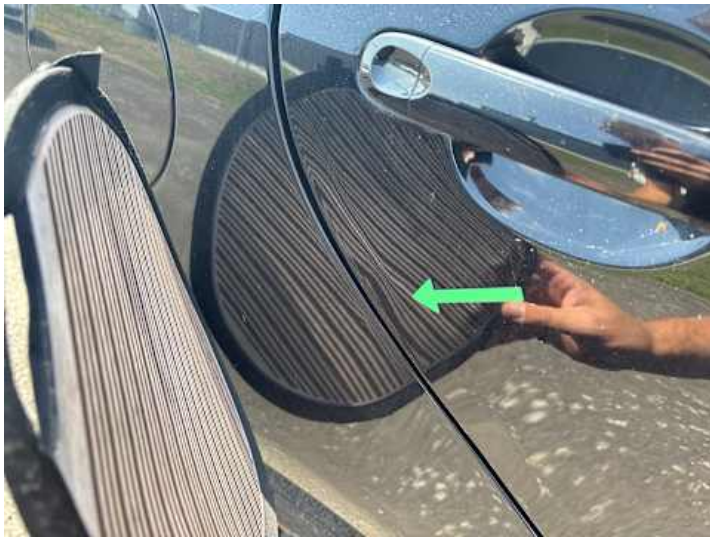
Türe hinten rechts (Verformung)

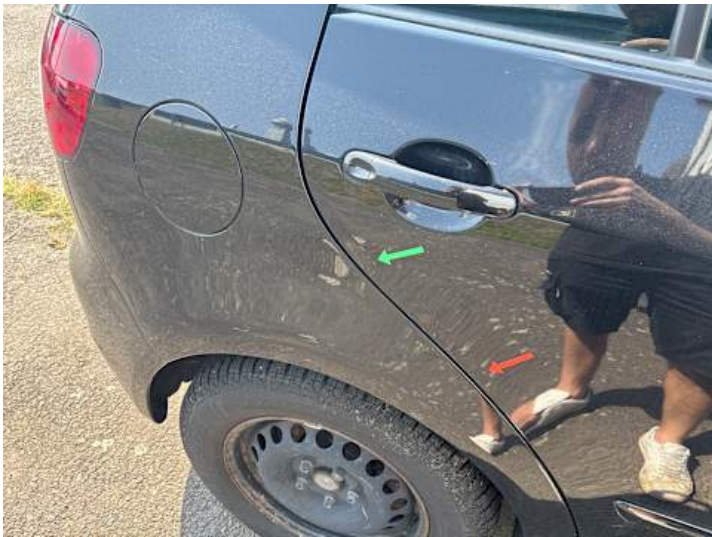
Türe hinten rechts (Verformung)

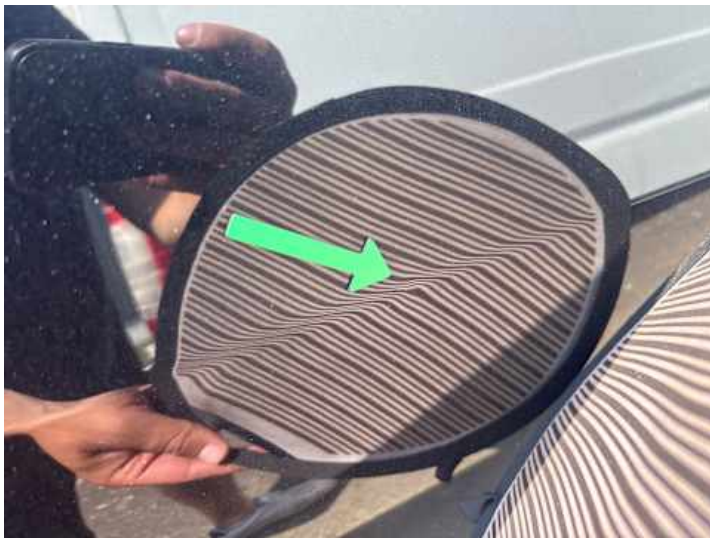
Türe hinten rechts (Delle)

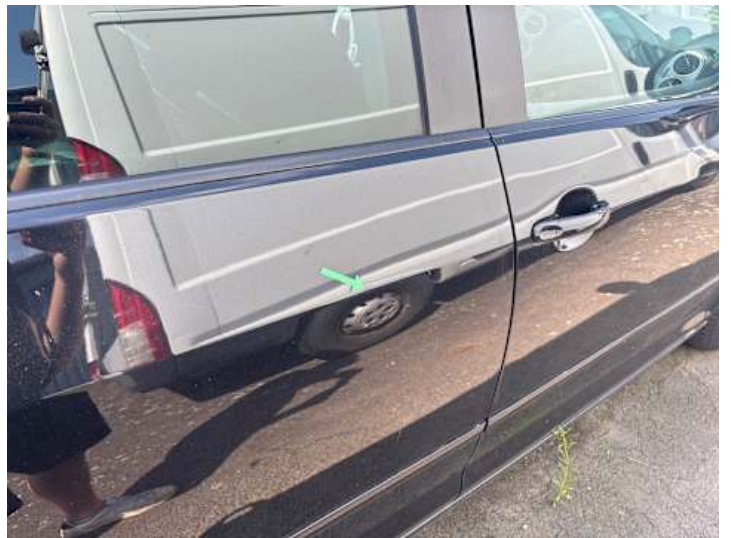
Türe hinten rechts (Delle)

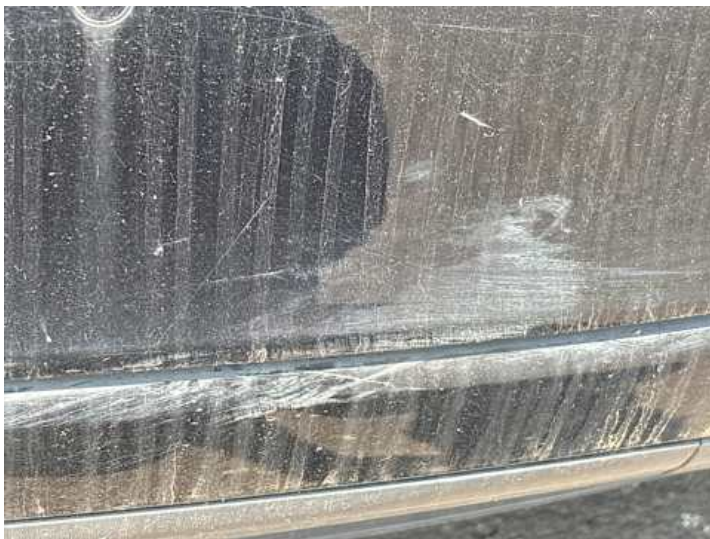
Stoßstange hinten (Kratzer)

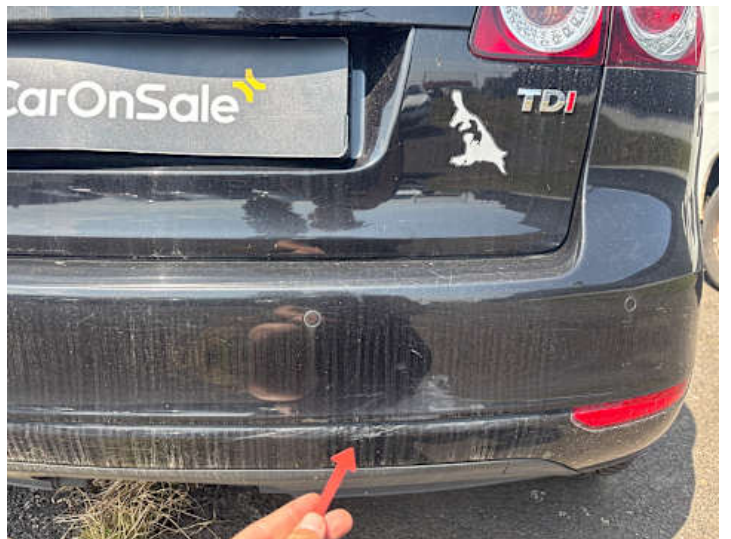
Stoßstange hinten (Kratzer)

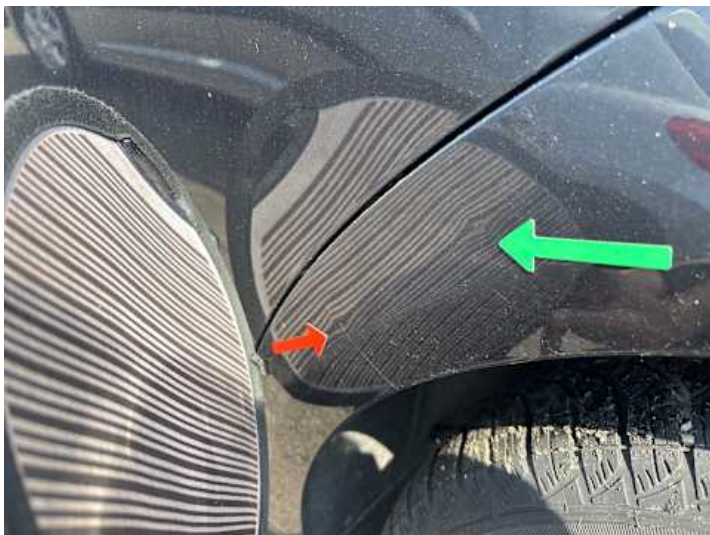
Seitenteil hinten links (Delle)

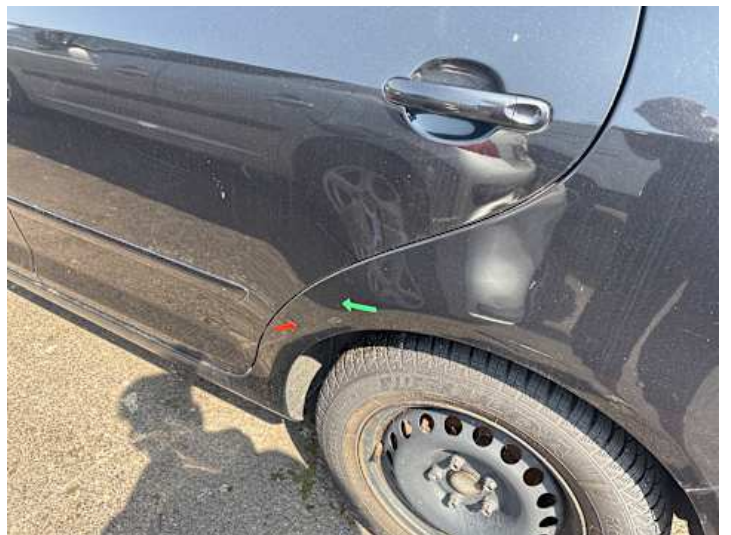
Seitenteil hinten links (Delle)

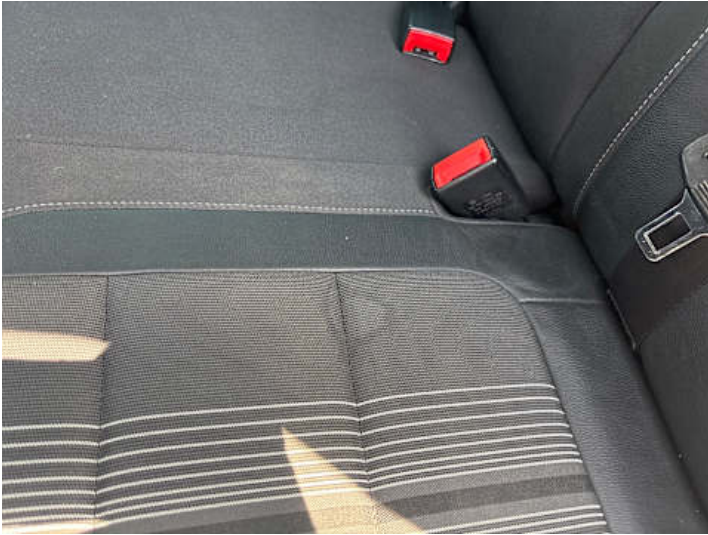
Innenraum (Verschmutzung)

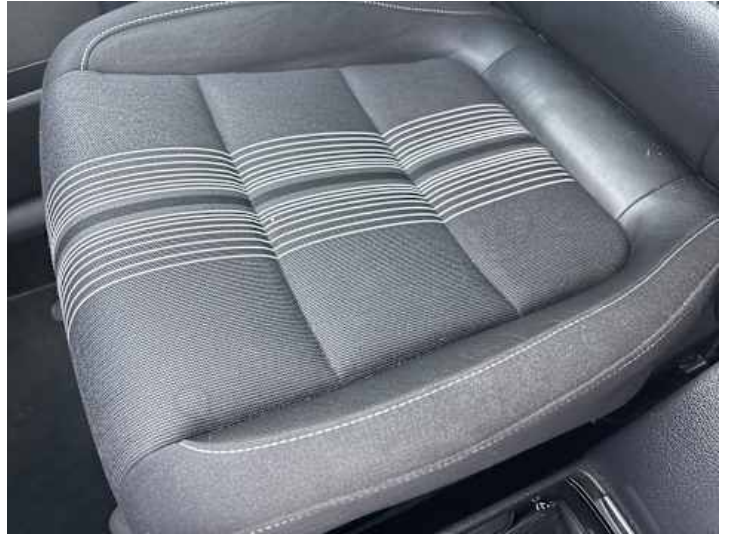
Innenraum (Verschmutzung)

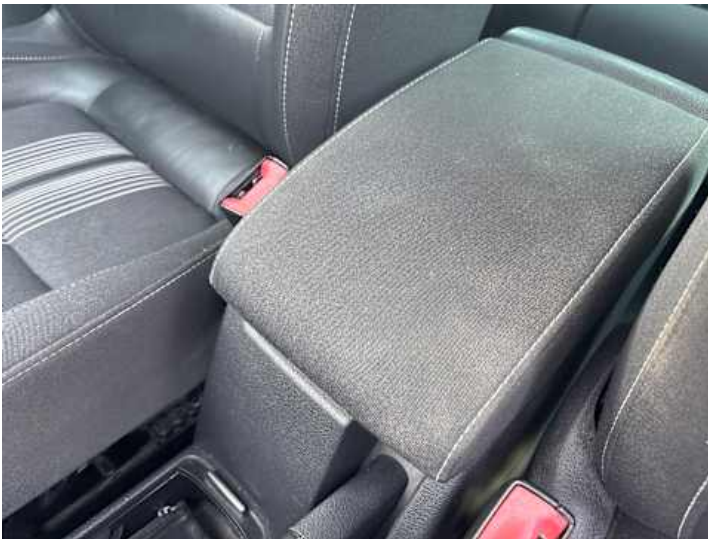
Innenraum (Verschmutzung)

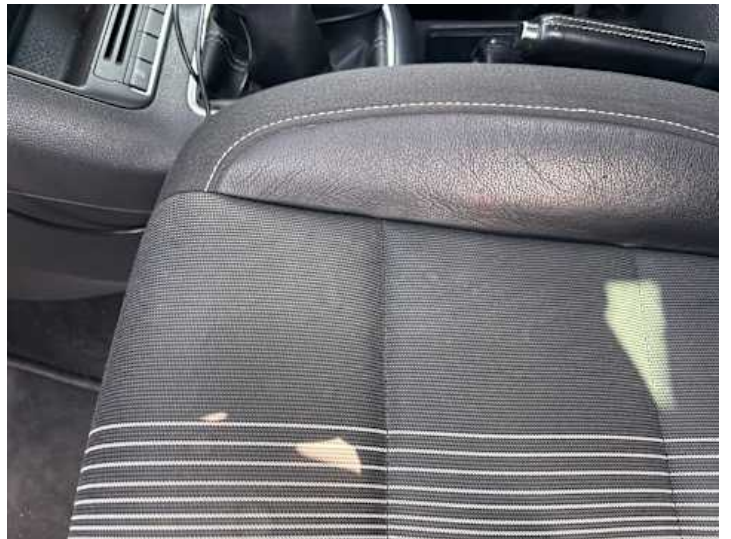
Innenraum (Verschmutzung)

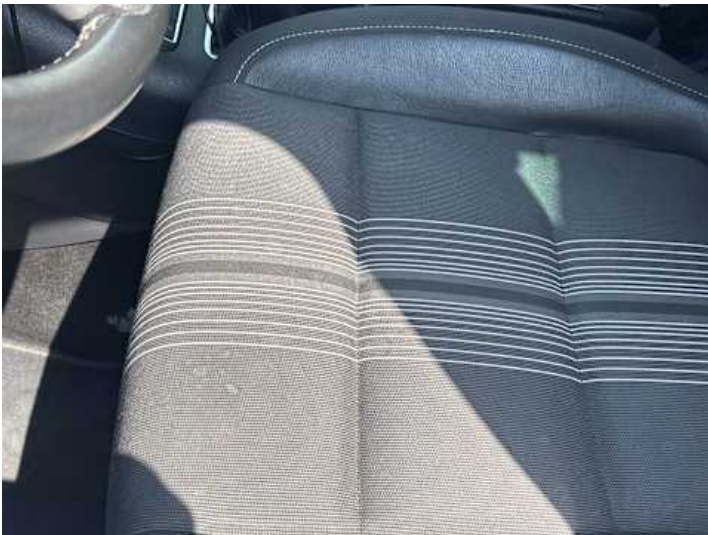
Innenraum (Verschmutzung)

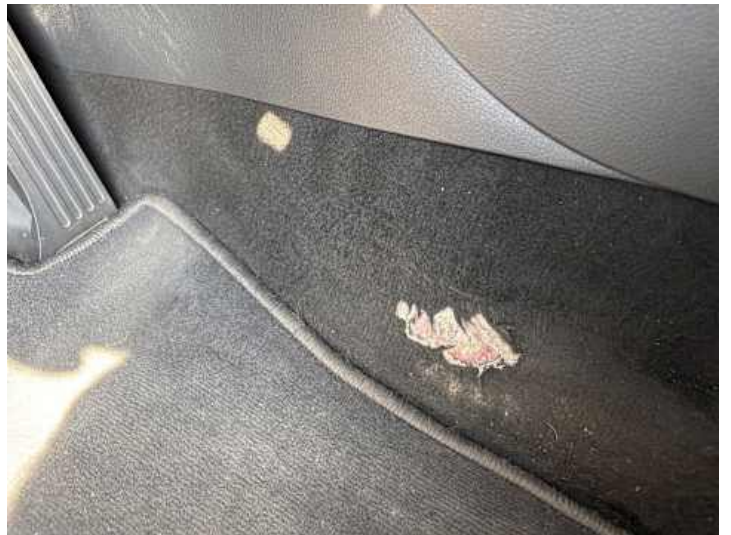
Innenraum (Verschleiß, Kratzer)

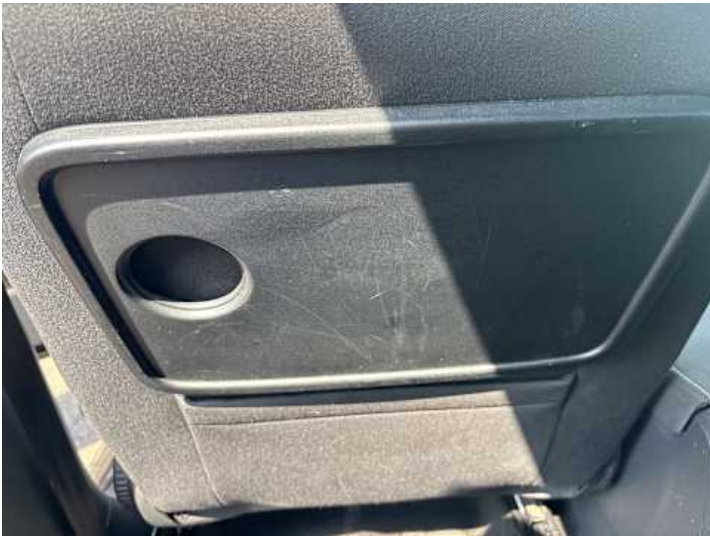
Innenraum (Verschleiß, Kratzer)

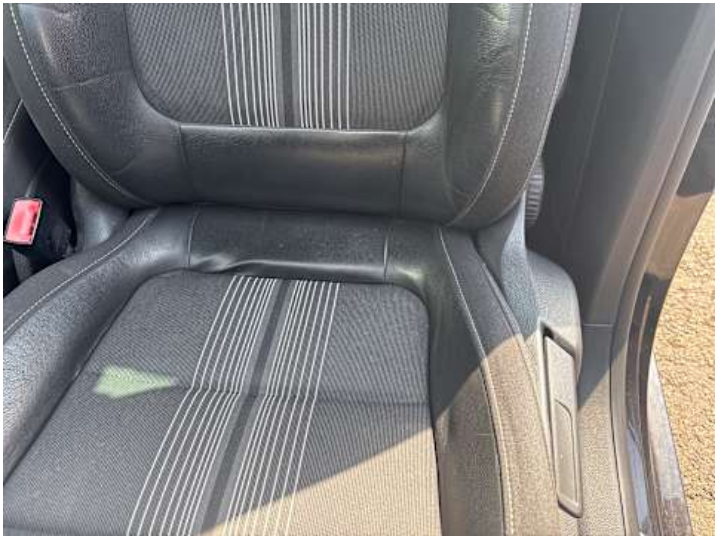
Innenraum (Verschleiß, Kratzer)

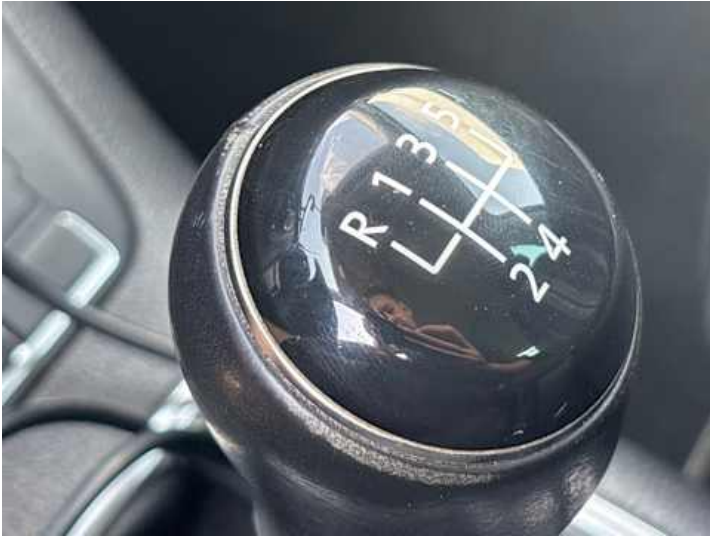
Innenraum (Verschleiß, Kratzer)

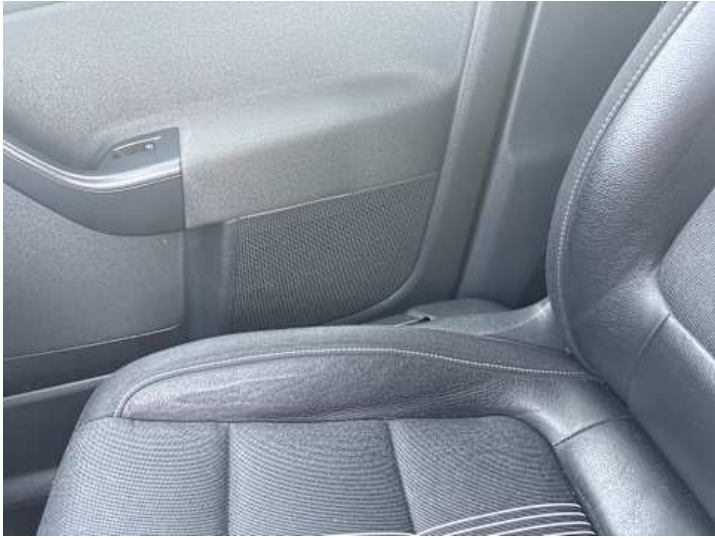
Innenraum (Verschleiß, Kratzer)

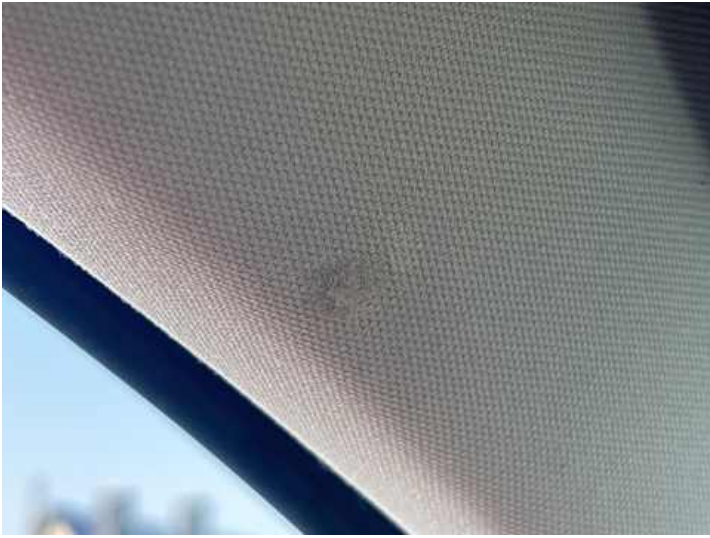
Innenraum (Verschleiß, Kratzer)

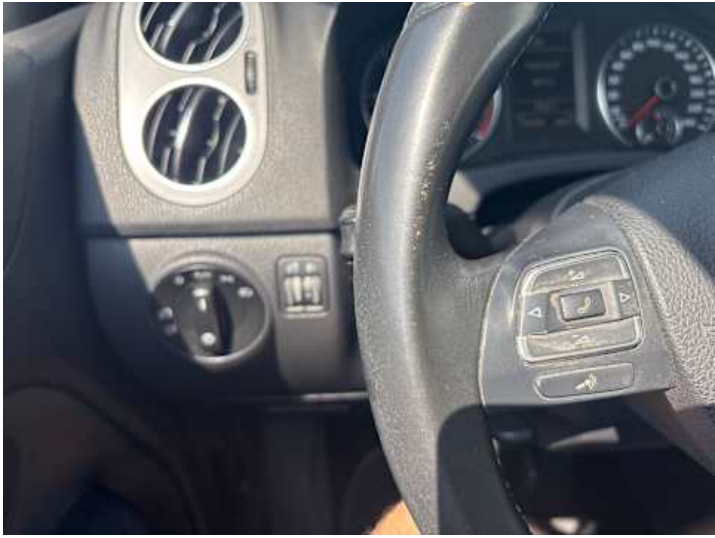
Innenraum (Verschleiß, Kratzer)

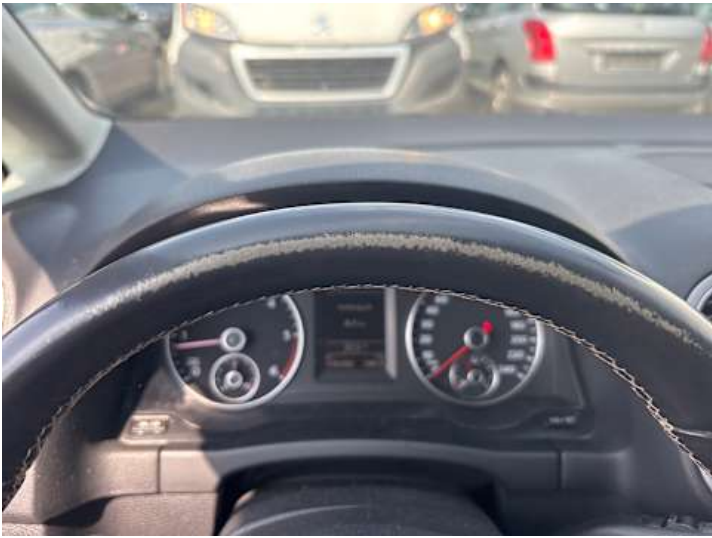
Innenraum (Verschleiß, Kratzer)
