## Volkswagen Golf Trendline

EZ 03/2007 | Limousine | Benzin | Schaltgetriebe | 193.578km  
Besteuerung: Differenzbesteuert (§25a UStG)  
Fahrzeugstandort: 88\*\*\*  
Fahrzeug aufgenommen am: 21.08.2026

# Hinweise zum Zustandsbericht

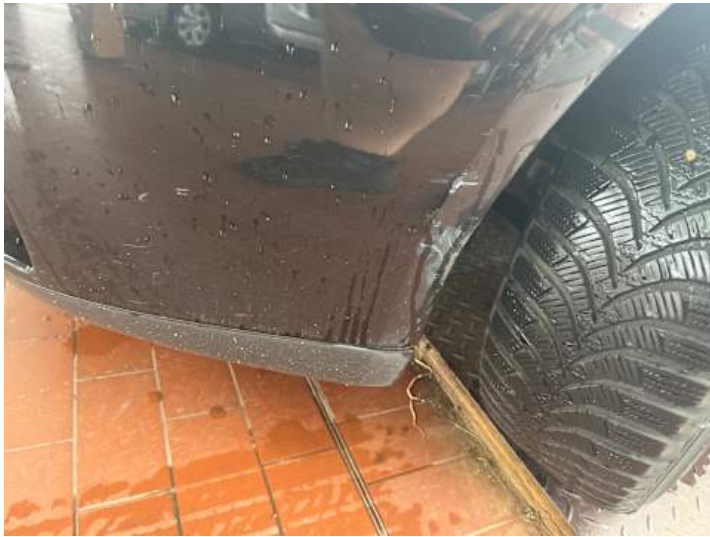
Stoßstange vorne (Lackschaden)

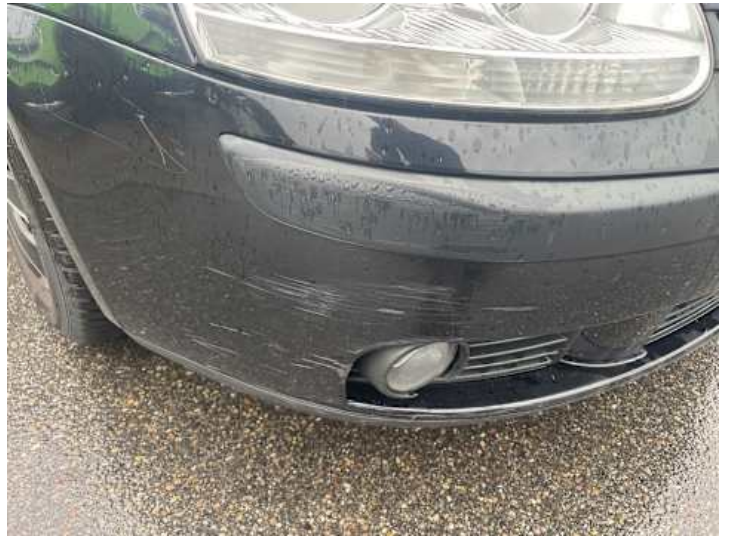
Stoßstange vorne (Lackschaden)

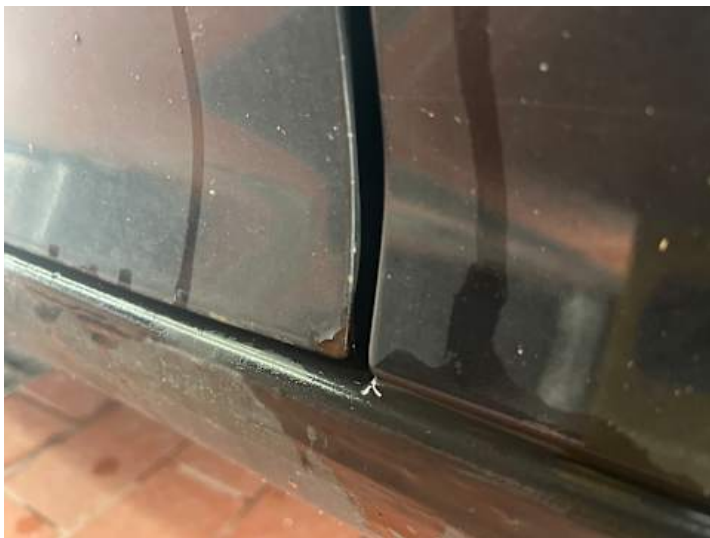
Fahrtür (Lackschaden, Rost)

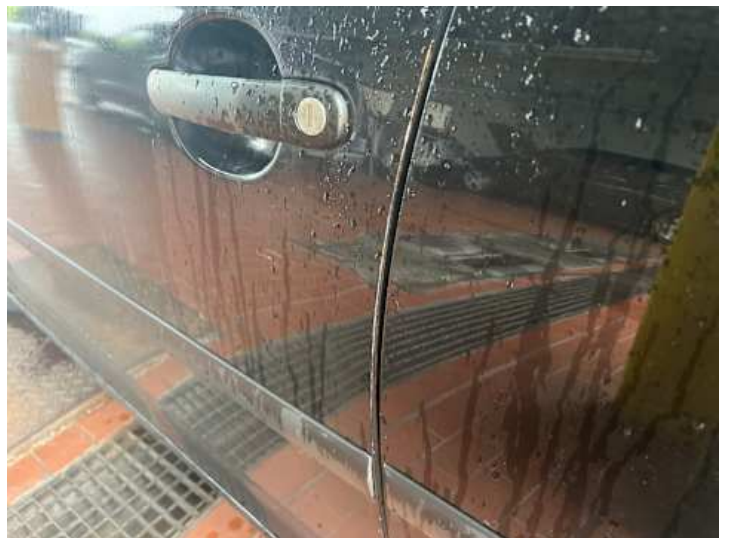
Fahrtür (Lackschaden, Rost)

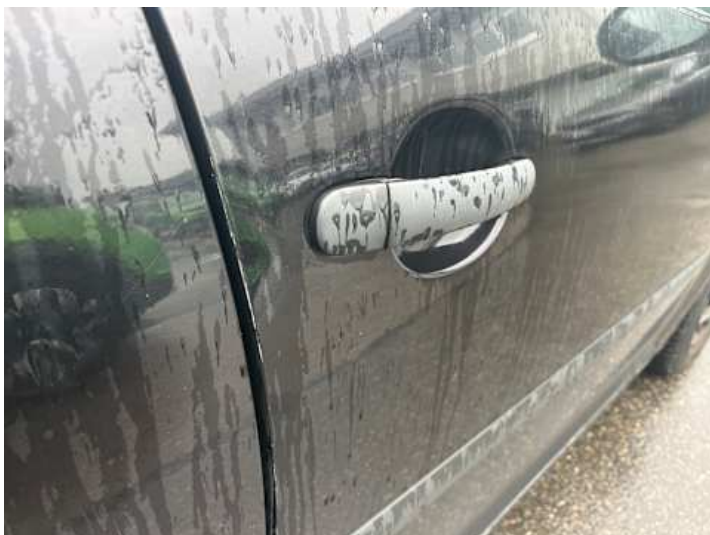
Beifahrtür (Lackschaden)

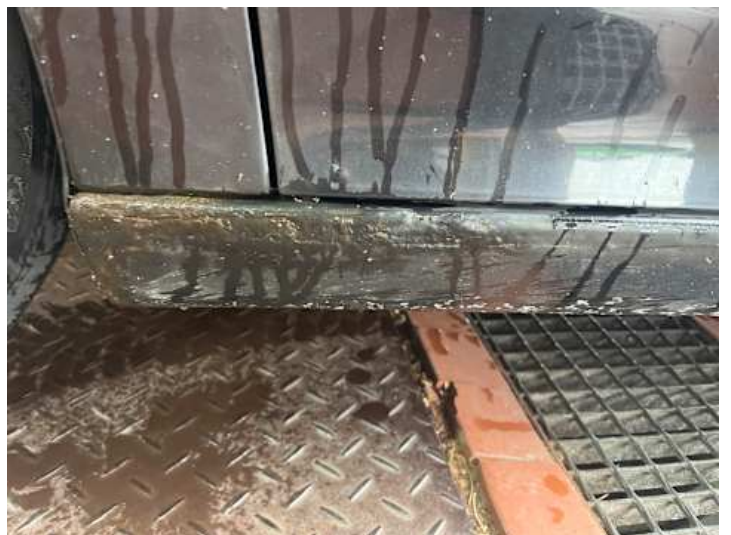
Schweller links (Lackschaden, Rost)

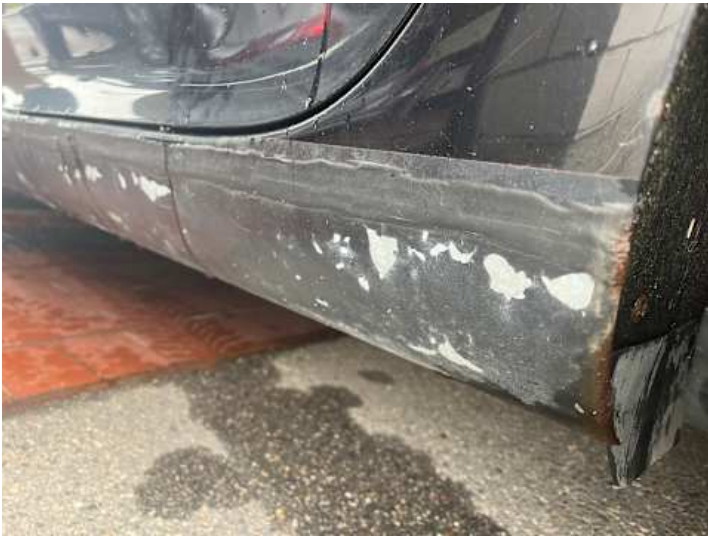
Schweller links (Lackschaden, Rost)

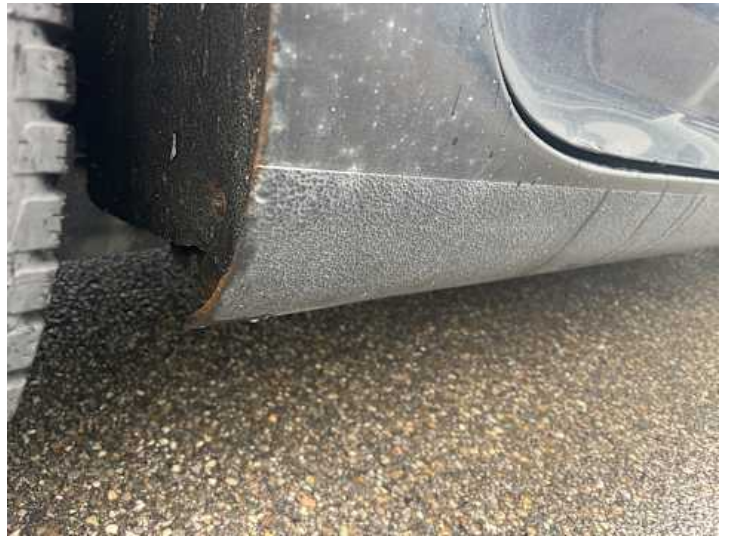
Schweller rechts (Rost)

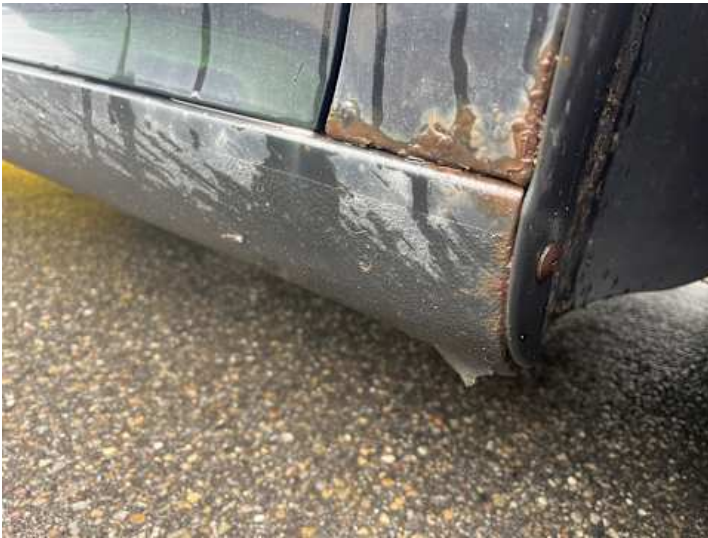
Schweller rechts (Rost)

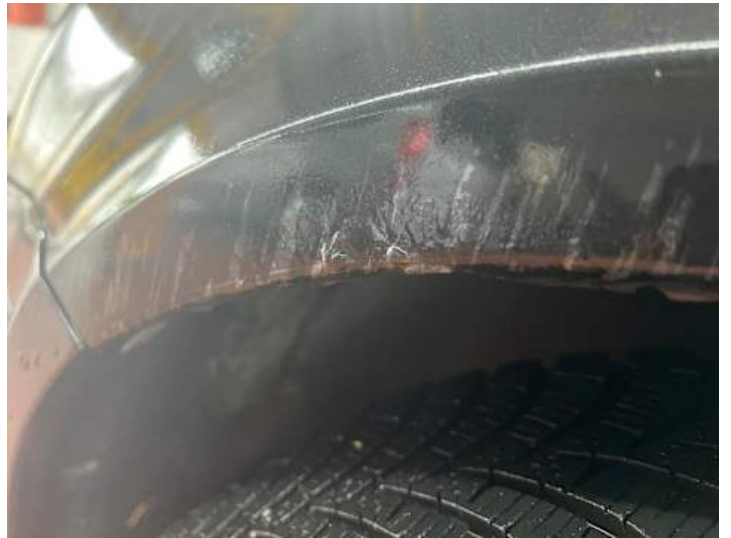
Kotflügel vorne links (Rost)

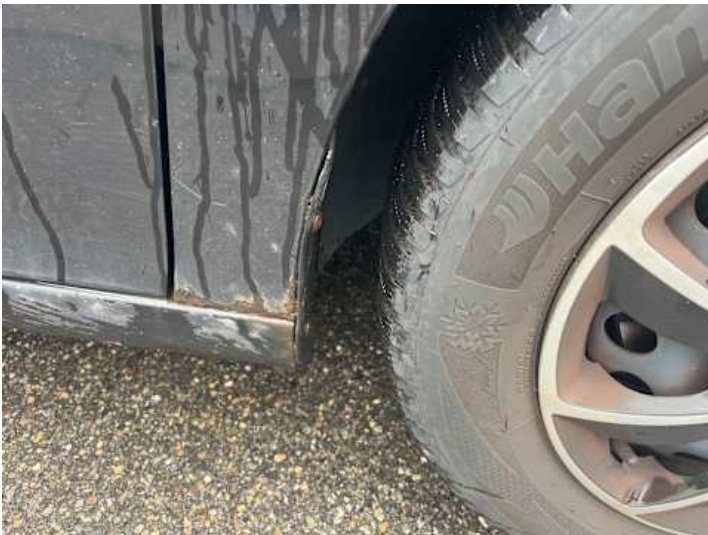
Kotflügel vorne rechts (Rost)

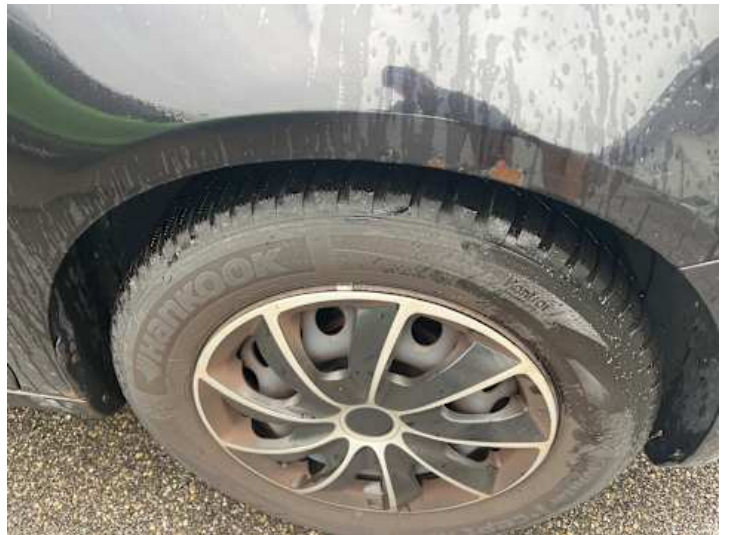
Kotflügel vorne rechts (Rost)

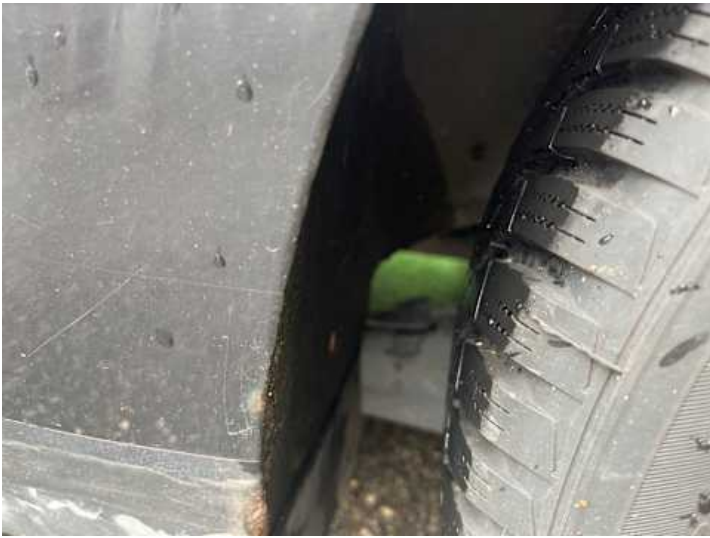
Seitenteil hinten links (Rost, Lackschaden)

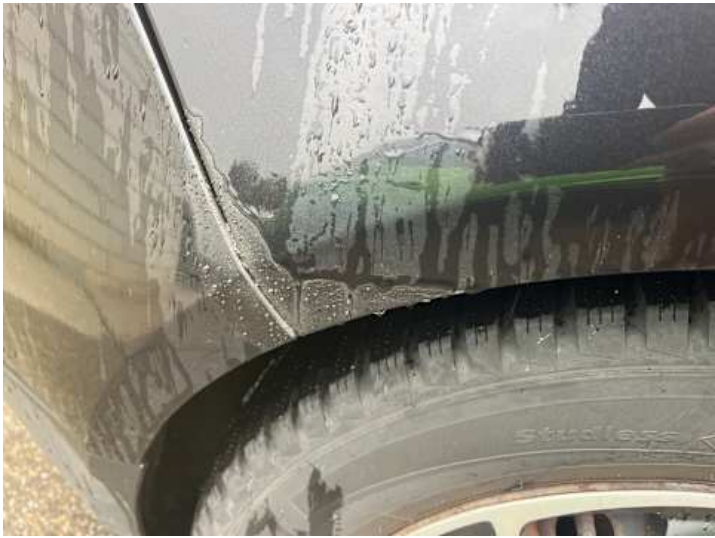
Seitenteil hinten rechts (Rost, Lackschaden)

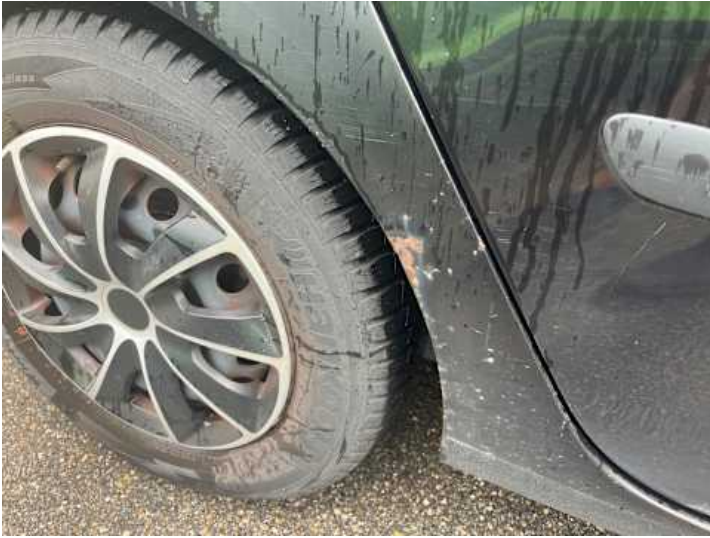
Seitenteil hinten rechts (Rost, Lackschaden)

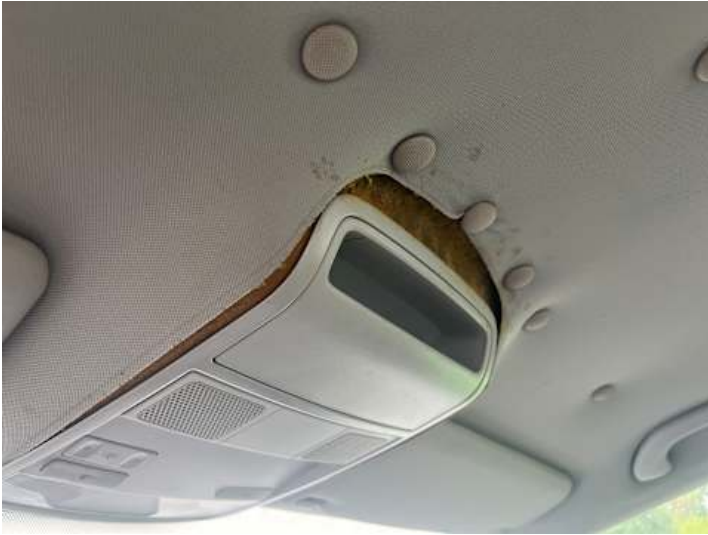
Innenraum (Anderer Schaden, Diverse Schäden): Dachhimmel hochgepinnt

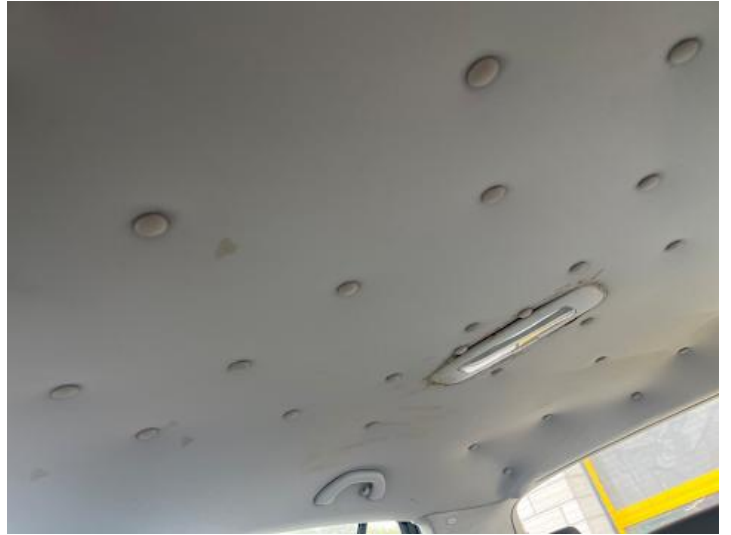
Innenraum (Anderer Schaden, Diverse Schäden): Dachhimmel hochgepinnt

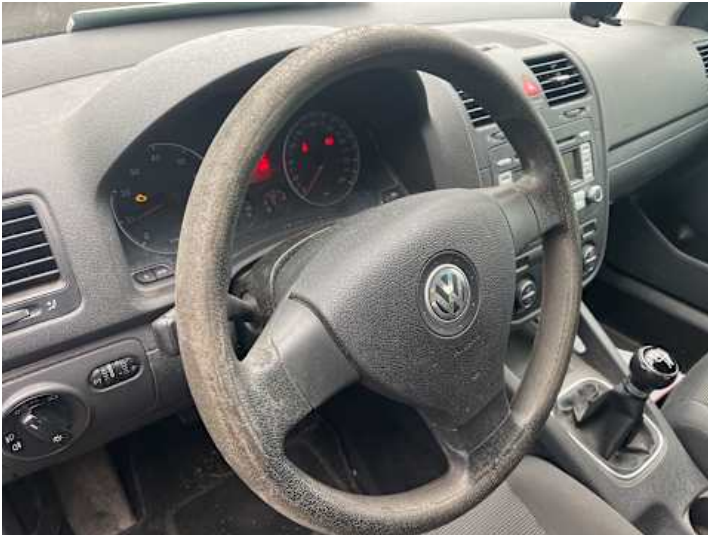
Innenraum (Verschmutzung, Verschleiß)

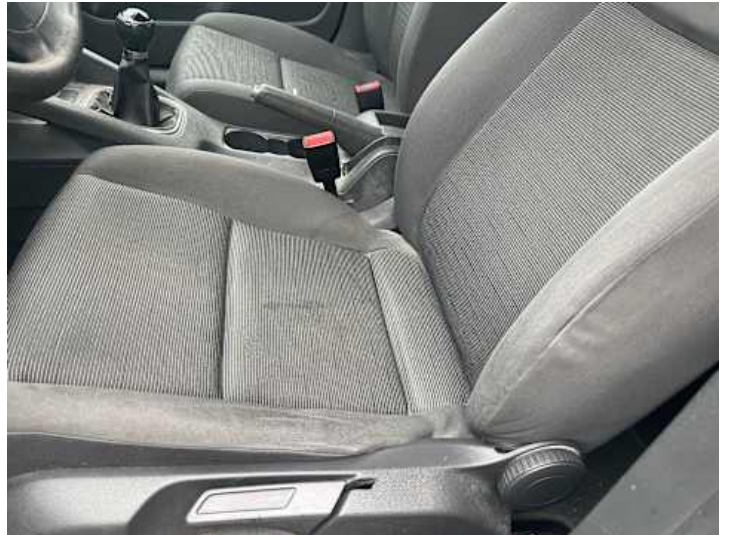
Innenraum (Verschmutzung, Verschleiß)
