## Skoda Yeti Ambition Plus Edition

EZ 06/2013 | Limousine | Benzin | Automatikgetriebe | 107.054km  
Besteuerung: Differenzbesteuert (§25a UStG)  
Fahrzeugstandort: 10\*\*\*  
Fahrzeug aufgenommen am: 27.07.2026

# Hinweise zum Zustandsbericht

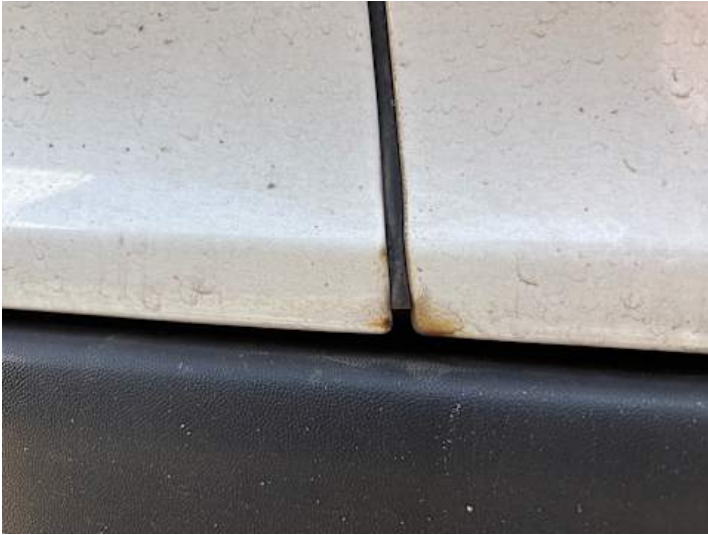
Fahrtür (Rost)

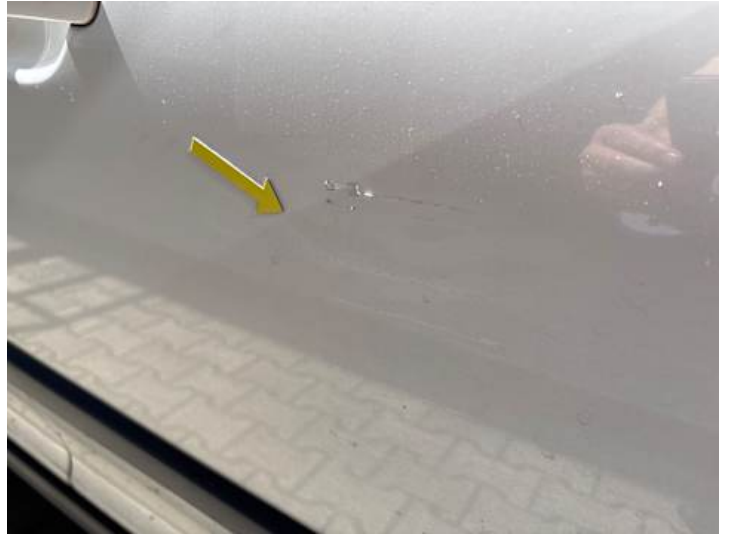
Beifahrtür (Kratzer)

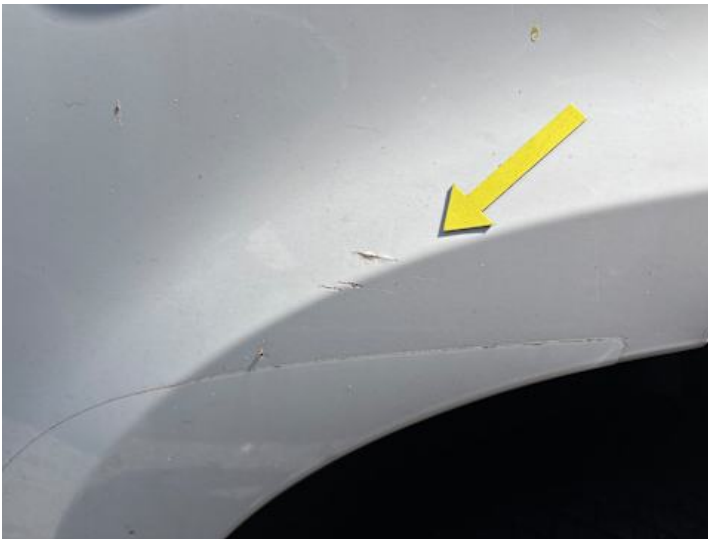
Türe hinten links (Rost, Kratzer)

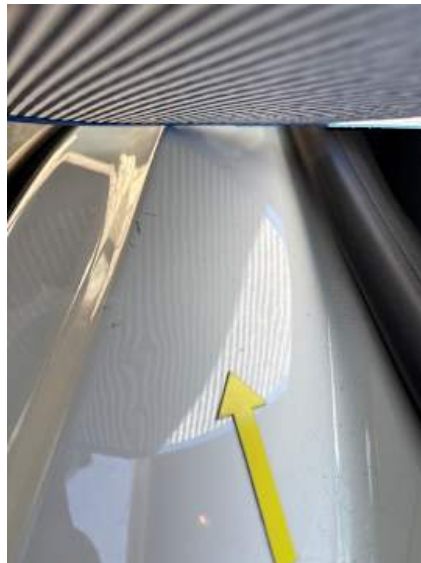
Schweller links (Delle)
