## Volkswagen Caddy Roncalli Trendline

EZ 10/2012 | Kombi | Benzin | Schaltgetriebe | 135.779km

Fahrzeug aufgenommen am: 20.07.2026

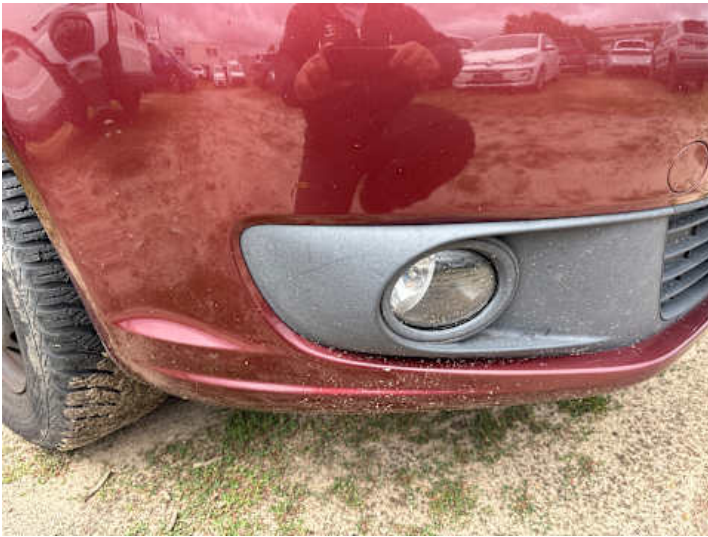
Stoßstange vorne (Kratzer)

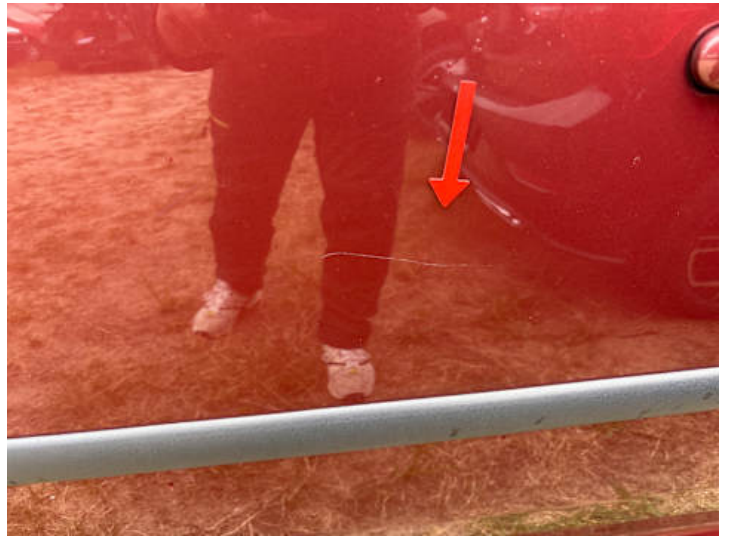
Fahrtür (Kratzer)

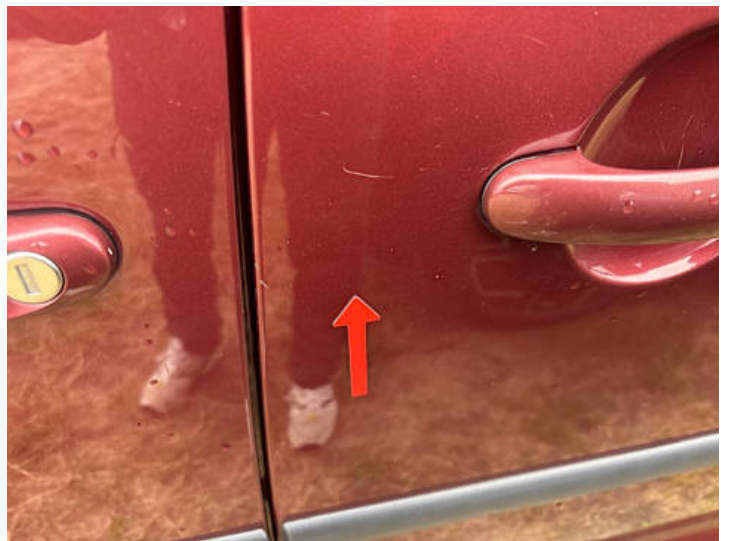
Türe hinten links (Kratzer)

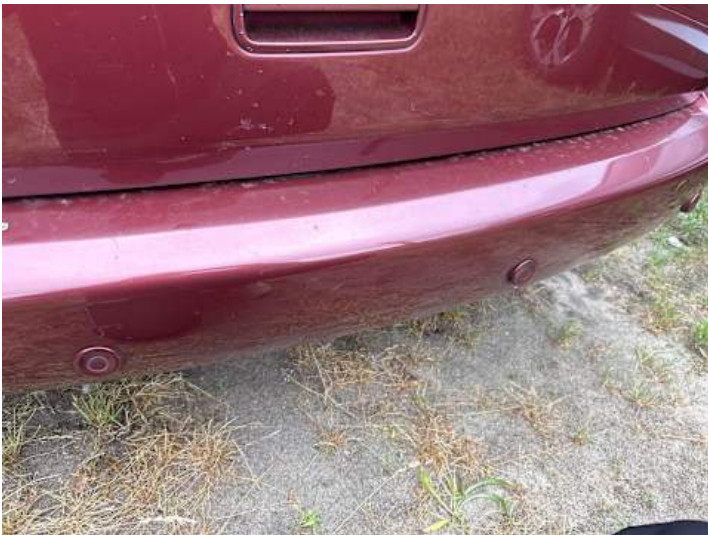
Stoßstange hinten (Kratzer)

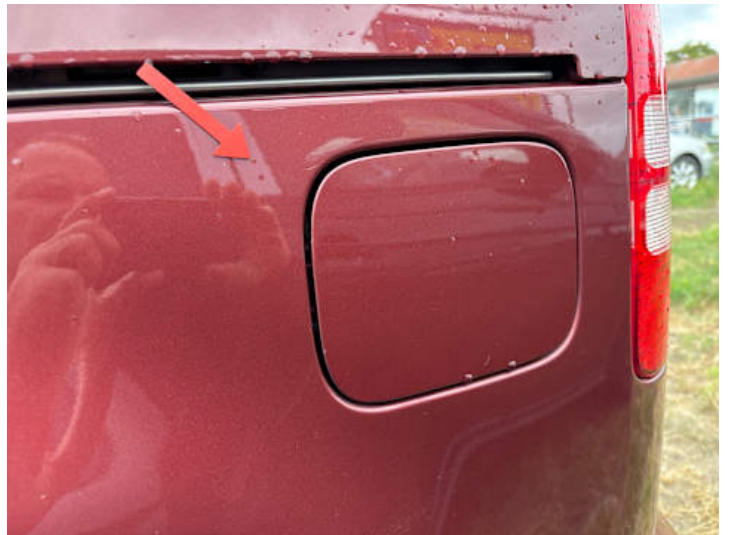
Seitenteil hinten links (Kratzer)

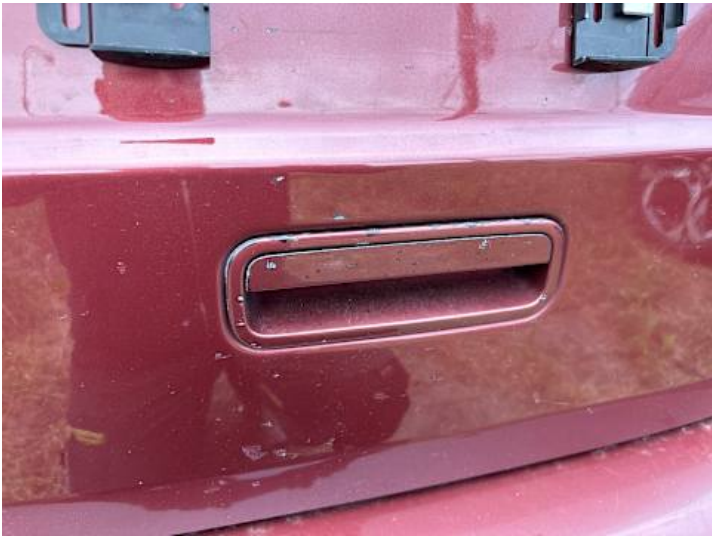
Heckklappe (Kratzer)

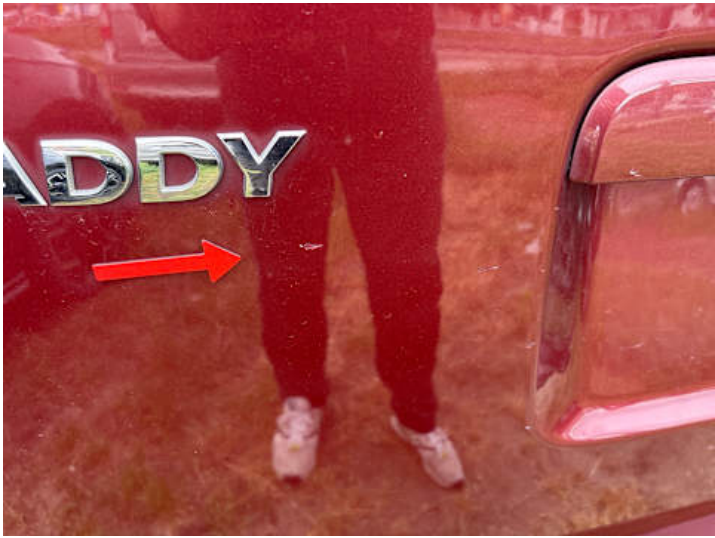
Heckklappe (Kratzer)

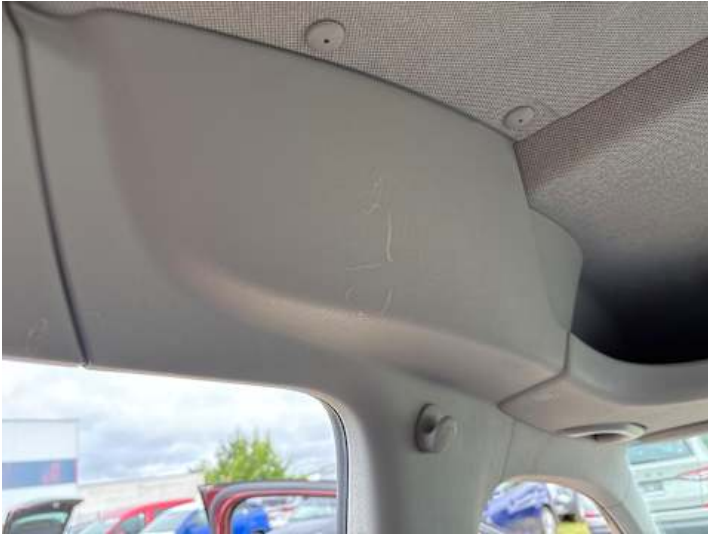
Innenraum (Verschmutzung, Kratzer)

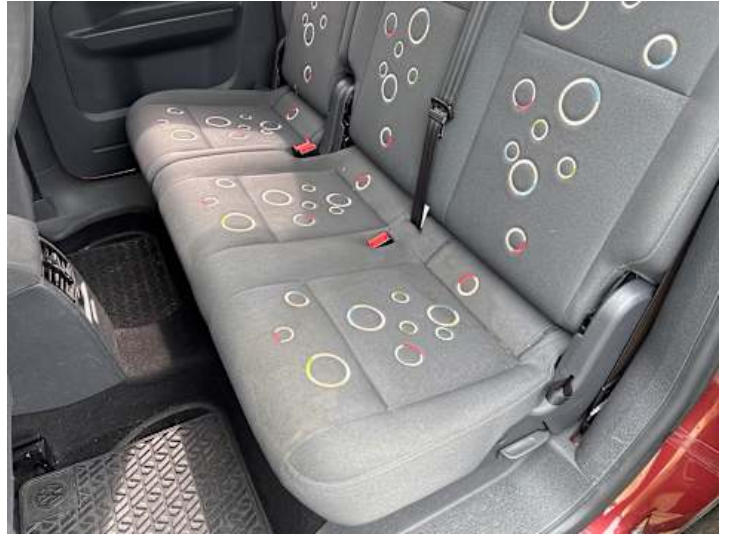
Innenraum (Verschmutzung, Kratzer)

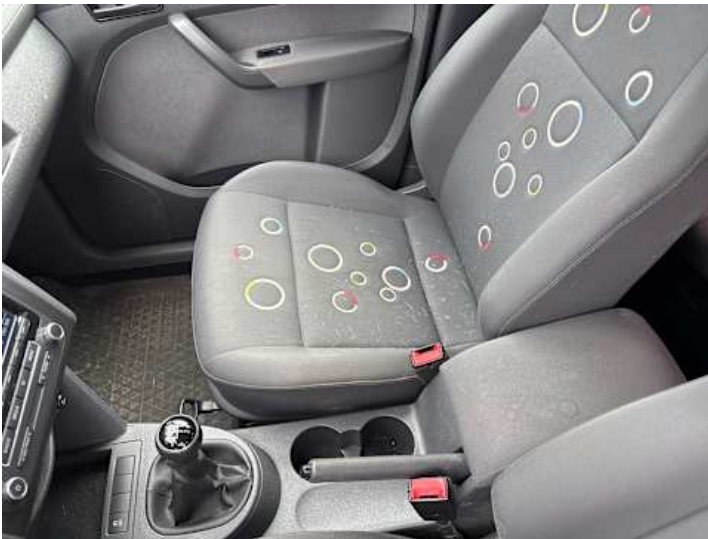
Innenraum (Verschmutzung, Kratzer)

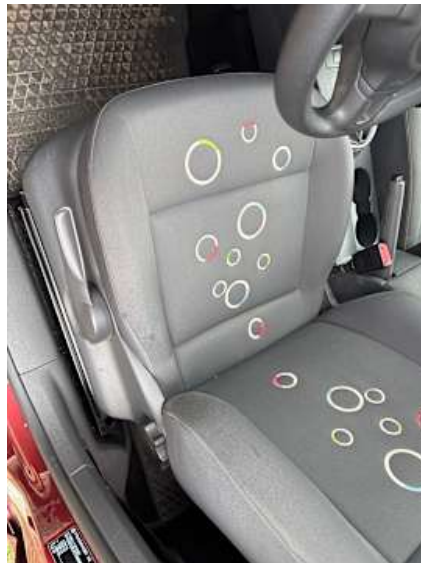
Innenraum (Verschmutzung, Kratzer)
