Volkswagen Crafter Kasten 35 Trendline mittellang  
Hochdach RWD

EZ 11/2020 | Kastenwagen | Diesel | Schaltgetriebe | 328.129km  
Besteuerung: Regelbesteuert (Deutschland)  
Fahrzeugstandort: 63\*\*\*  
Fahrzeug aufgenommen am: 04.08.2026

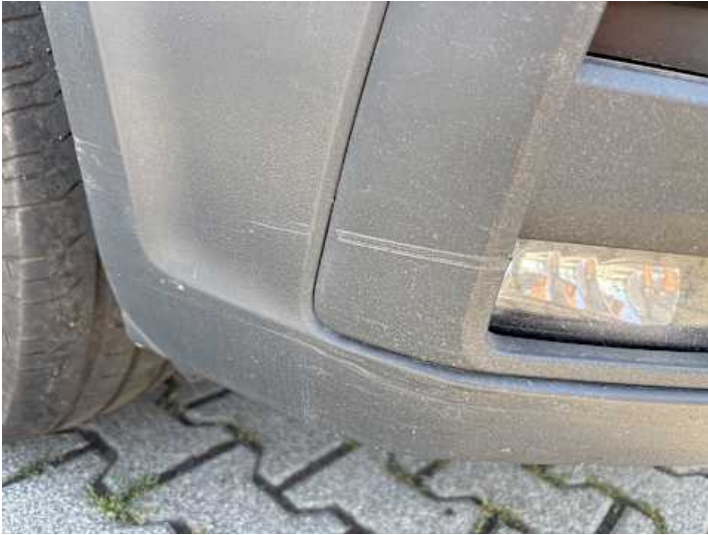
Stoßstange vorne (Kratzer)

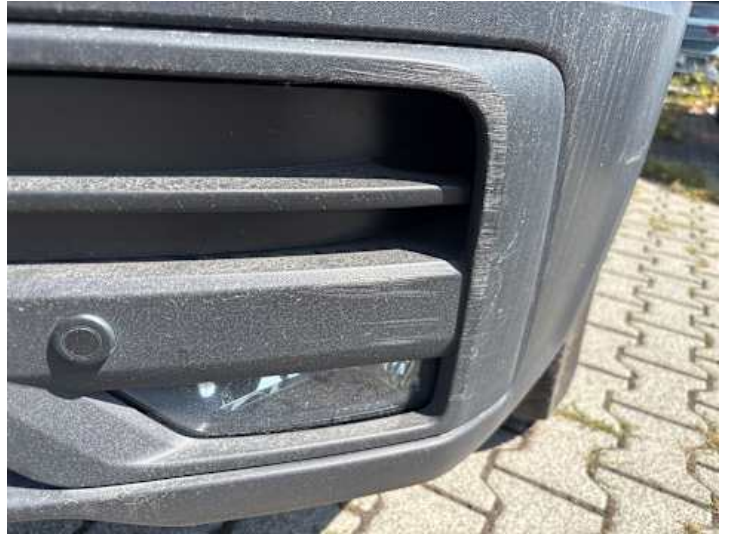
Stoßstange vorne (Kratzer)

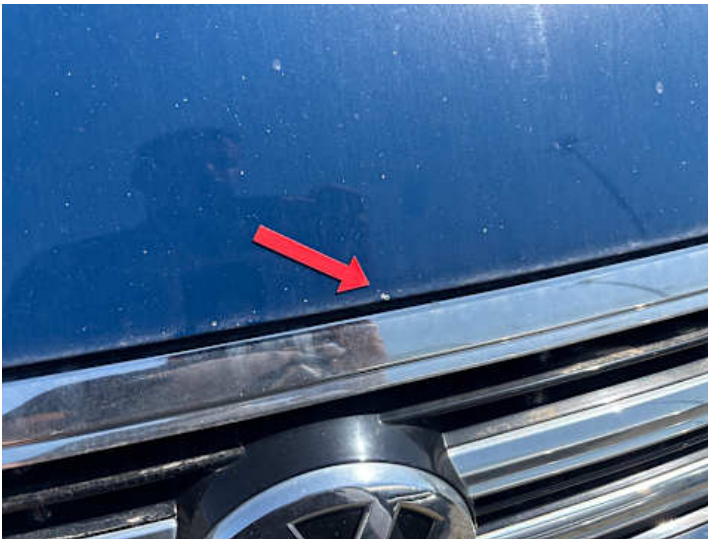
Motorhaube (Steinschlag)

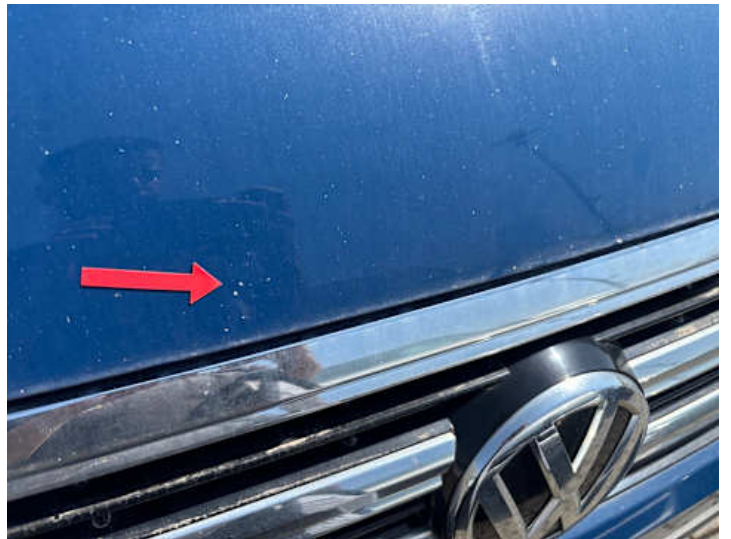
Motorhaube (Steinschlag)

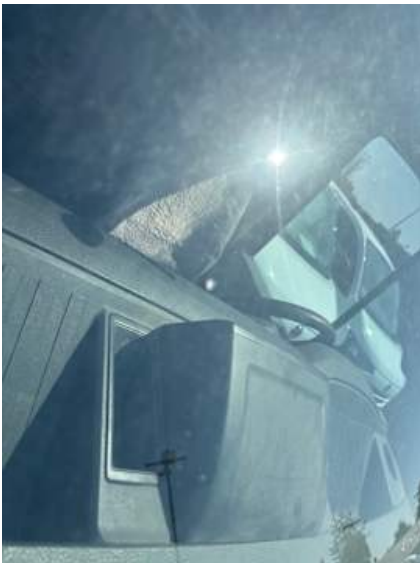
Windschutzscheibe (Steinschlag)

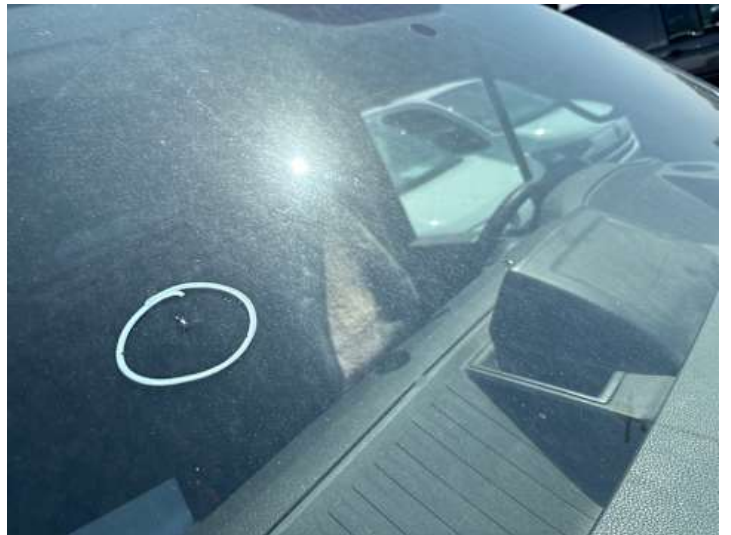
Windschutzscheibe (Steinschlag)

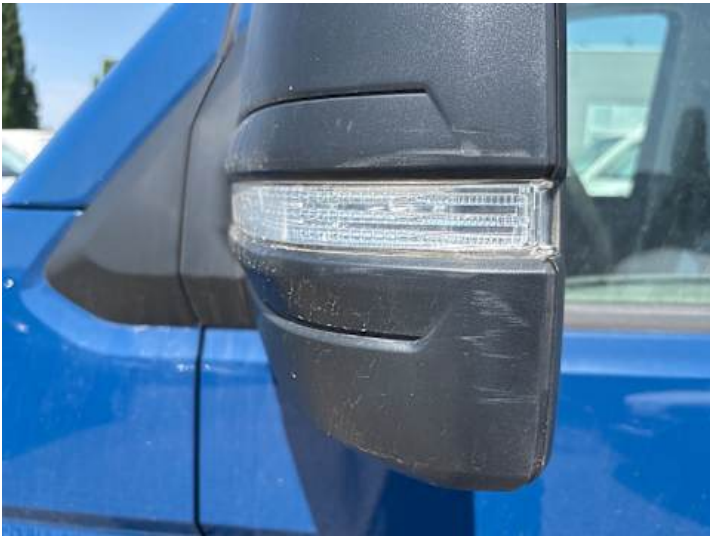
Fahrrertür (Kratzer)

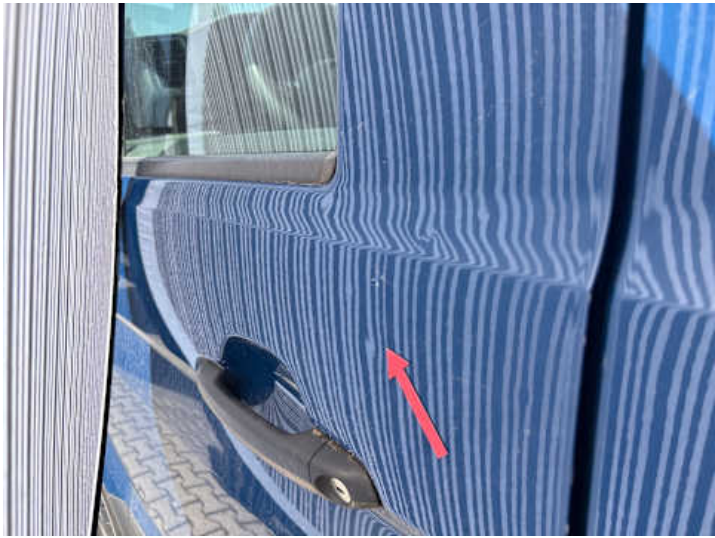
Fahrrertür (Delle)

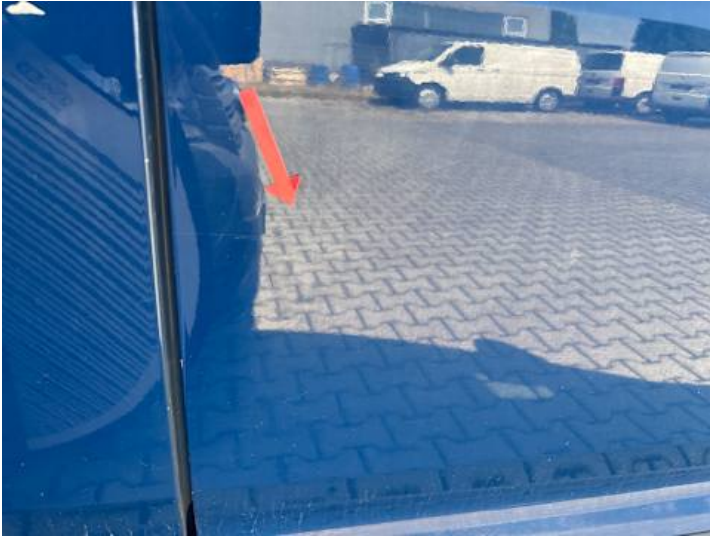
Beifahrertür (Kratzer)

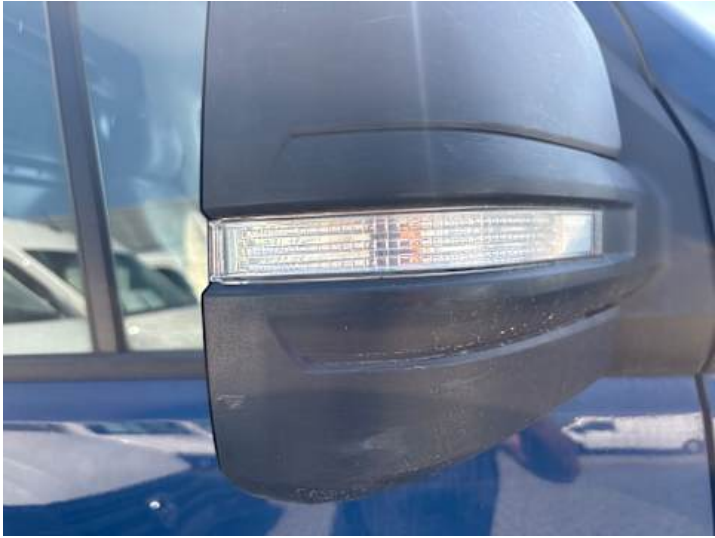
Beifahrertür (Kratzer)

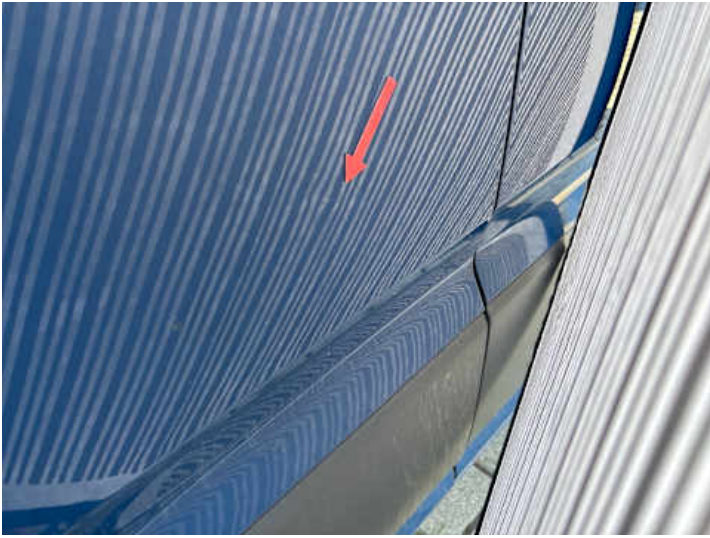
Türe hinten rechts (Delle)

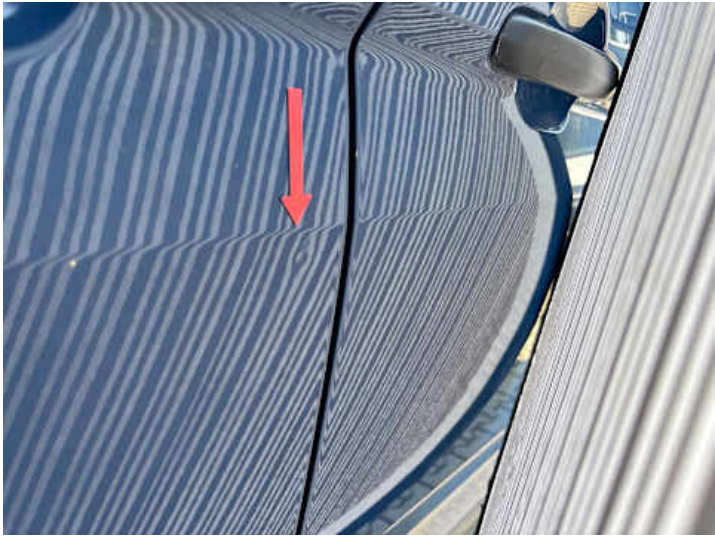
Türe hinten rechts (Delle)

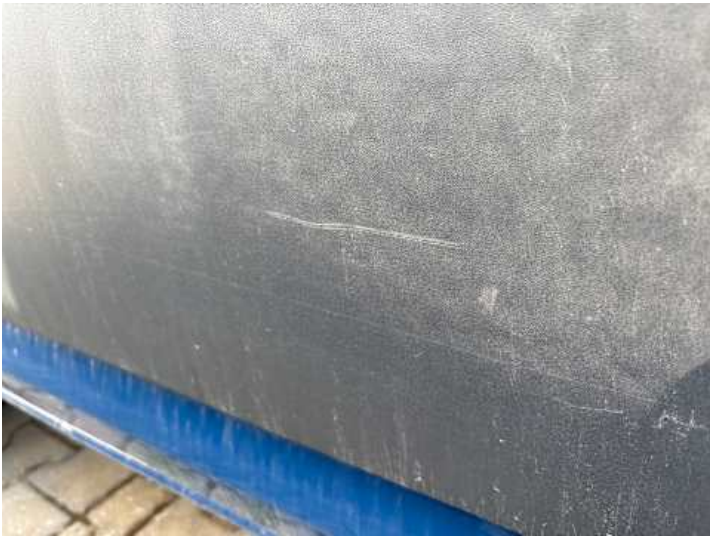
Türe hinten rechts (Kratzer)

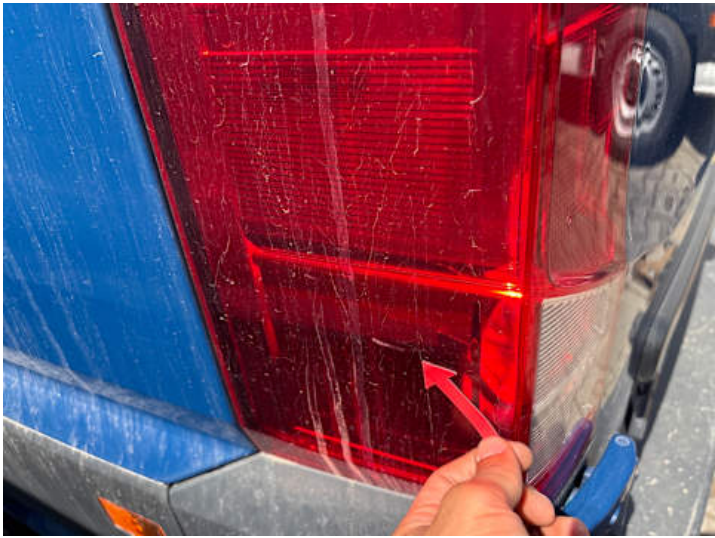
Rücklicht (links) (Kratzer)

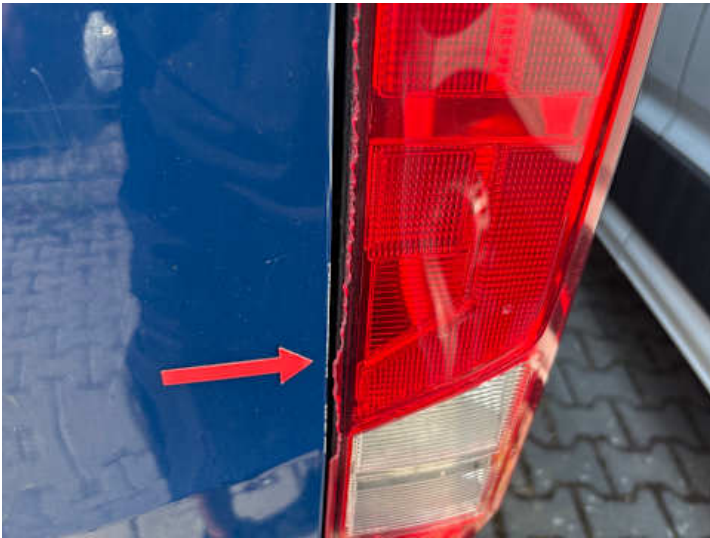
Rücklicht (rechts) (Riss/Bruch)

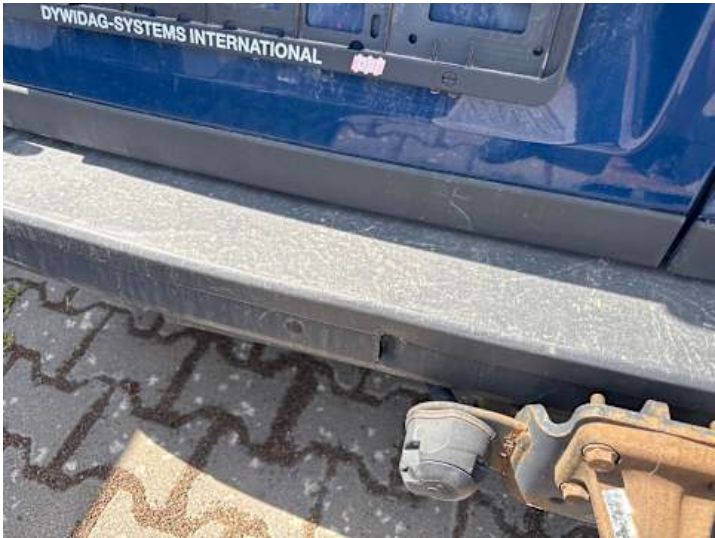
Stoßstange hinten (Kratzer)

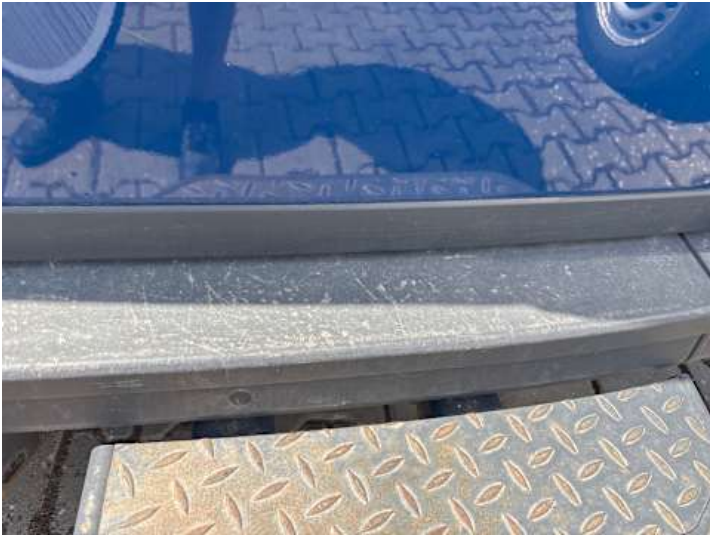
Stoßstange hinten (Kratzer)

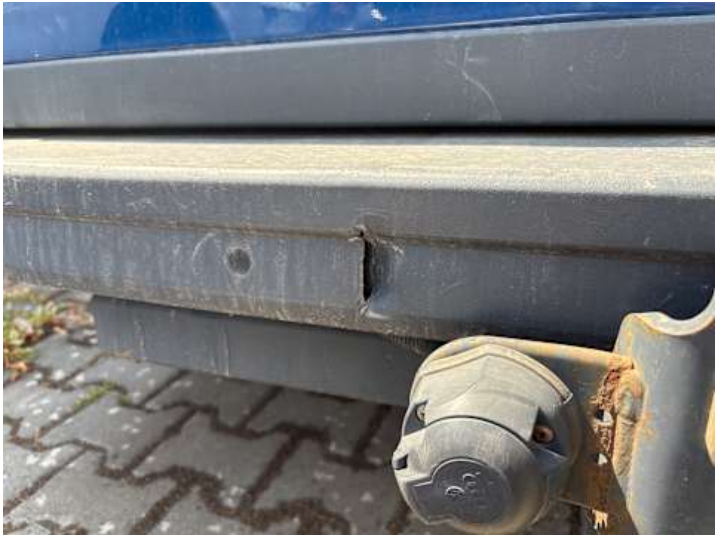
Stoßstange hinten (Riss/Bruch)

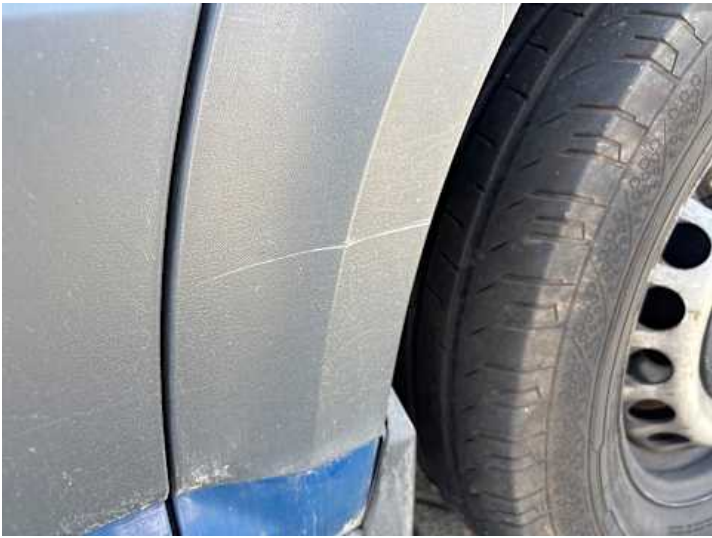
Kotflügel vorne rechts (Kratzer)

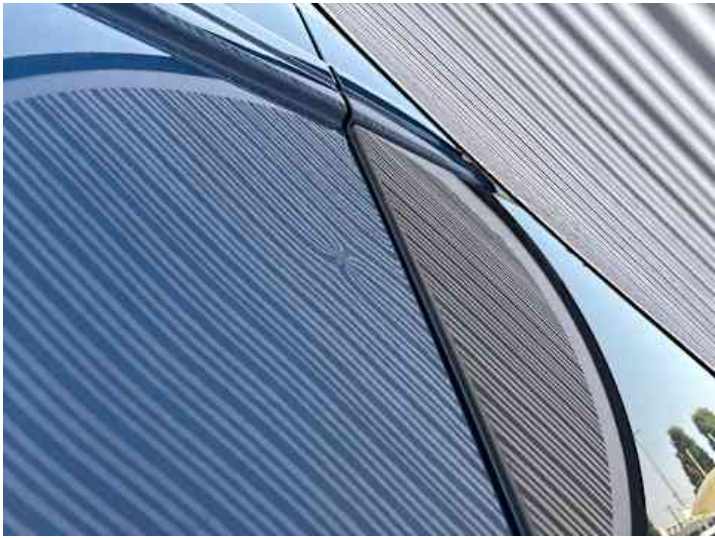
Seitenteil hinten rechts (Delle)

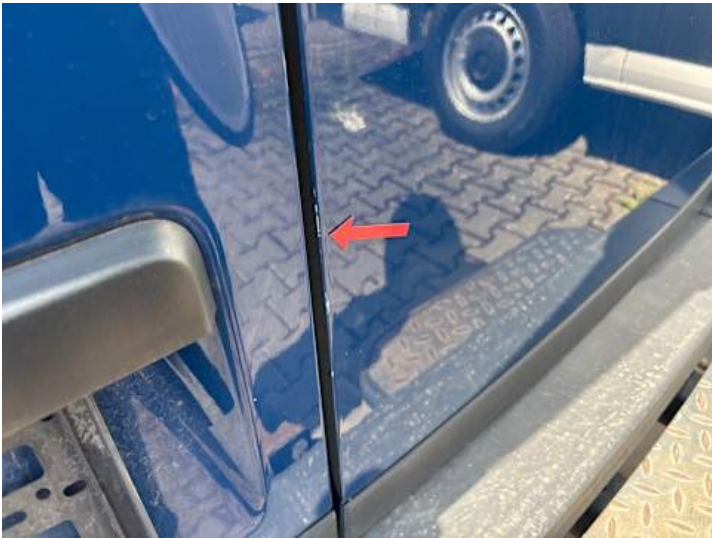
Heckklappe (Kratzer)

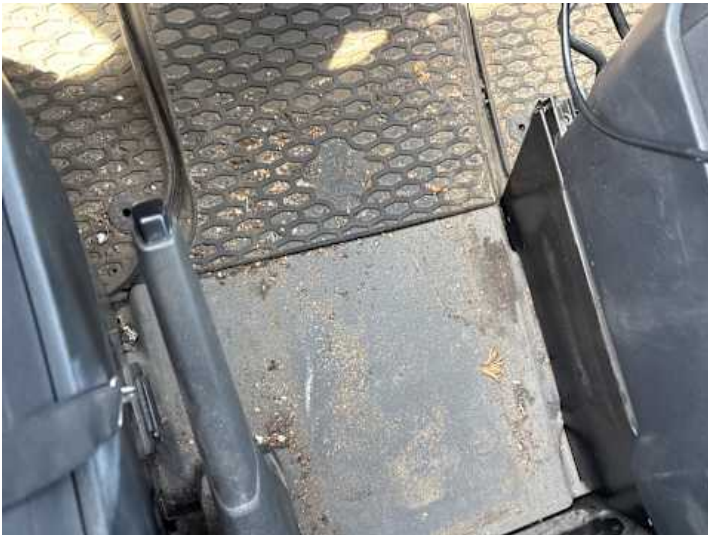
Innenraum (Verschmutzung)

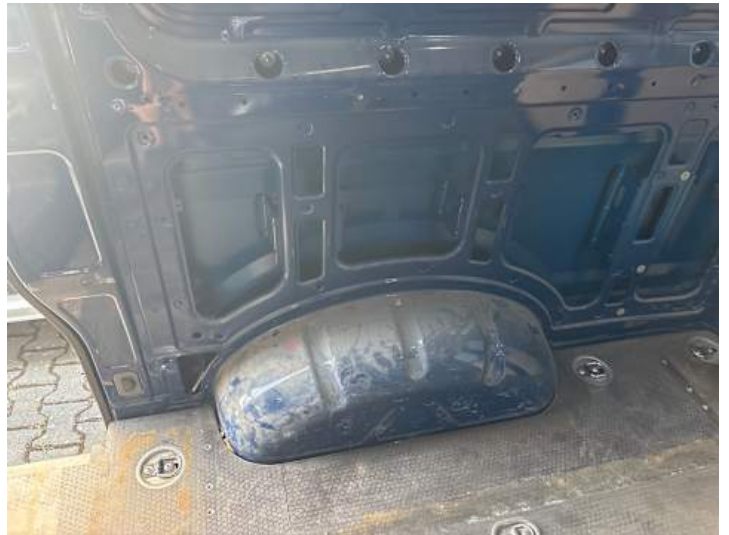
Innenraum (Diverse Schäden)

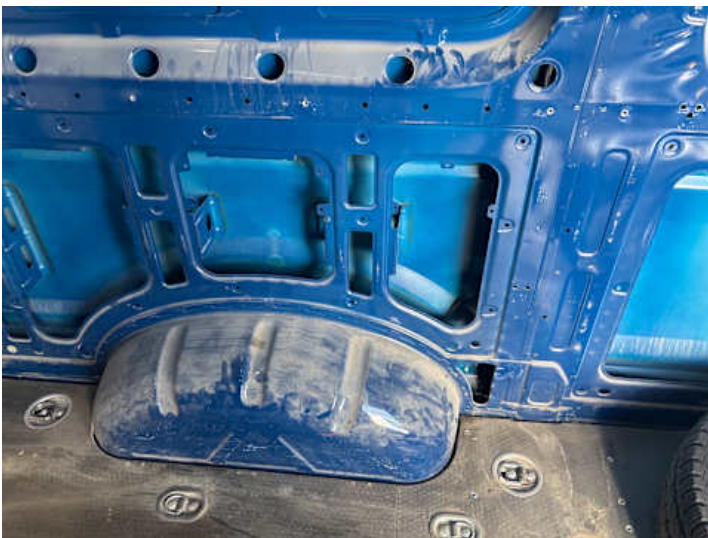
Innenraum (Diverse Schäden)

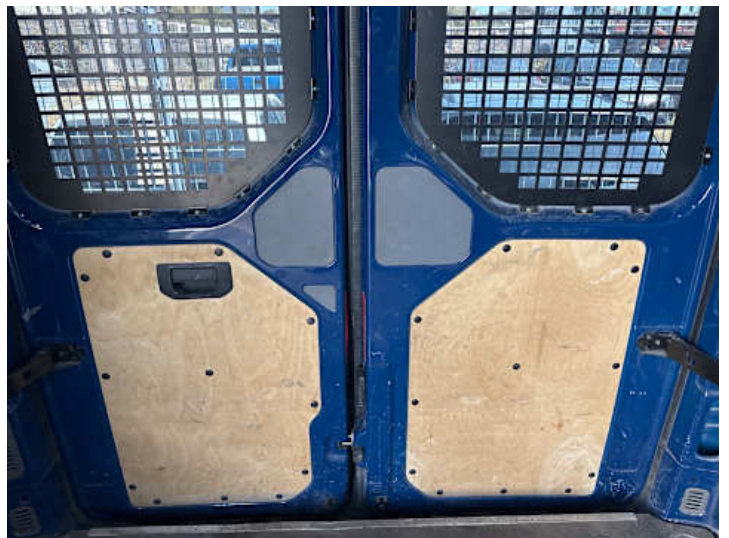
Innenraum (Diverse Schäden)

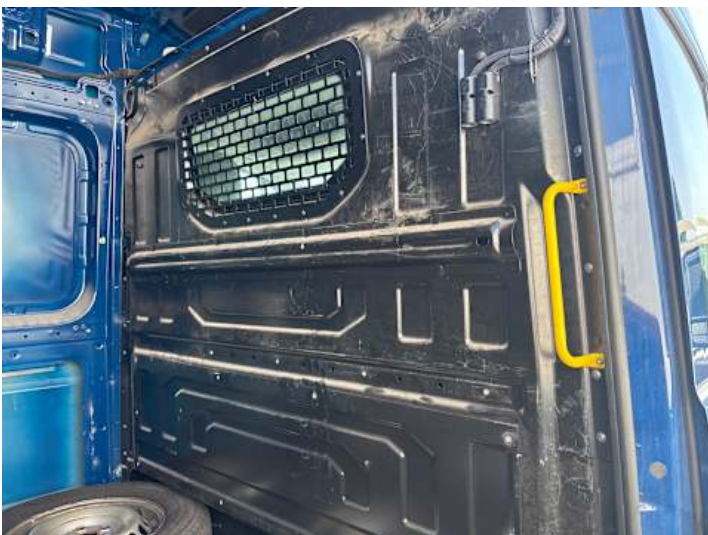
Innenraum (Diverse Schäden)

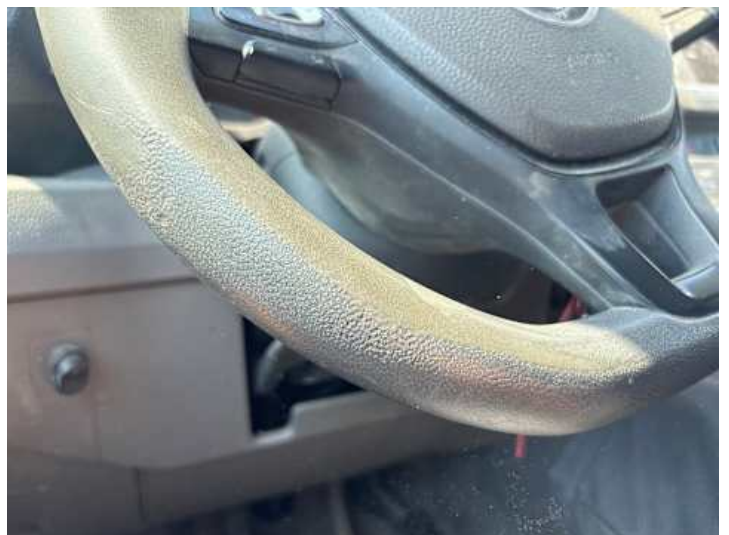
Innenraum (Diverse Schäden)

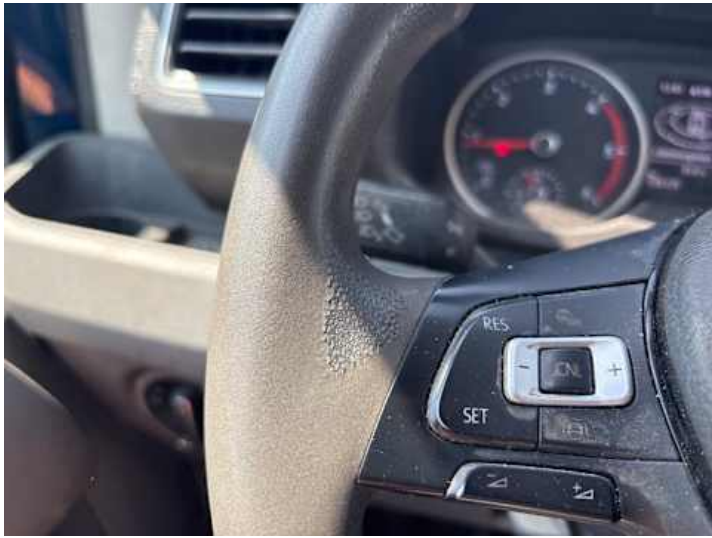
Innenraum (Diverse Schäden)

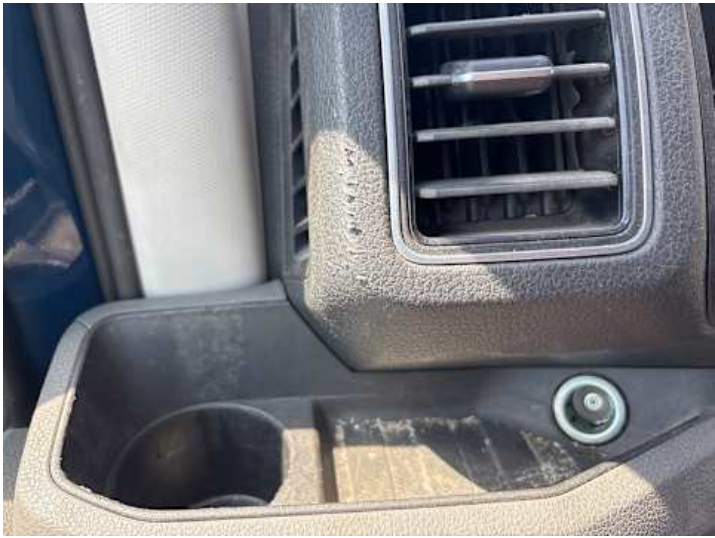
Innenraum (Diverse Schäden)
