## Opel Meriva Edition

EZ 02/2006 | Van | Diesel | Schaltgetriebe | 123.597km

Fahrzeug aufgenommen am: 08.05.2026

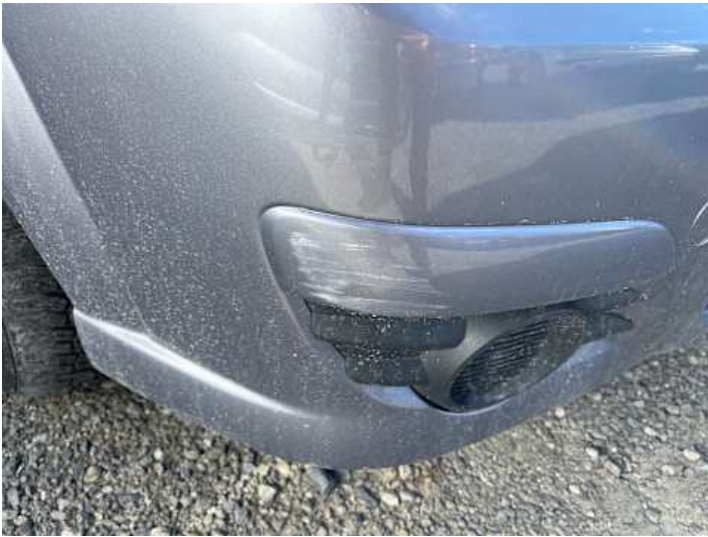
Stoßstange vorne (Lackschaden)

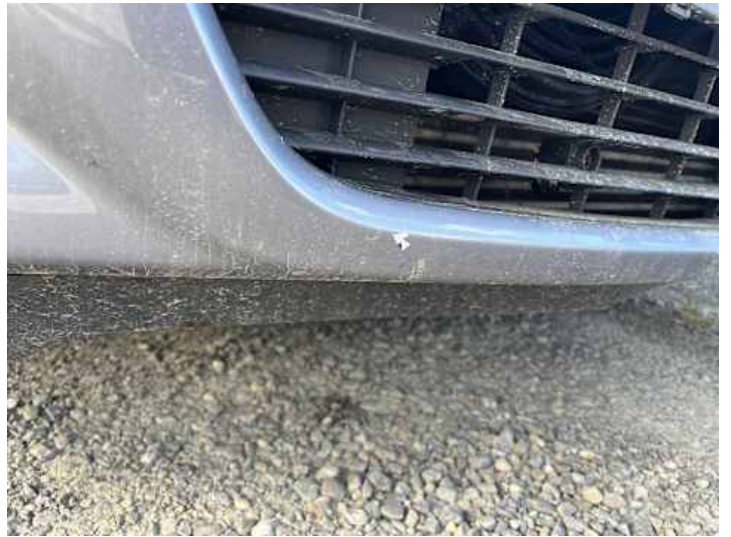
Stoßstange vorne (Lackschaden)

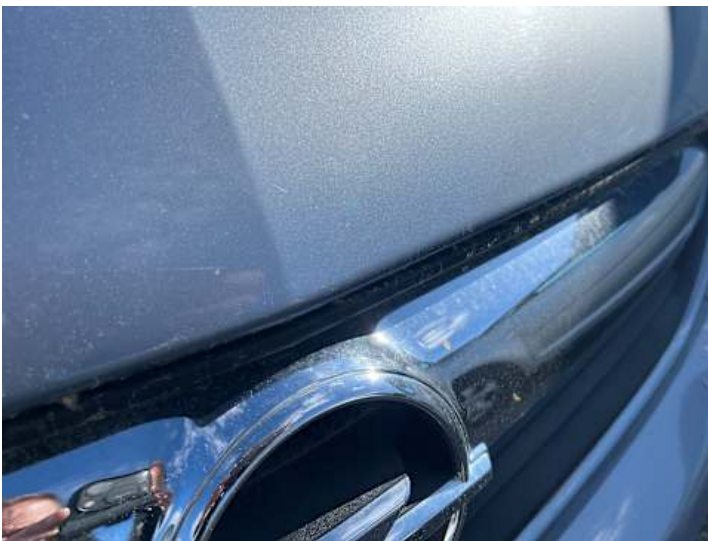
Motorhaube (Steinschlag)

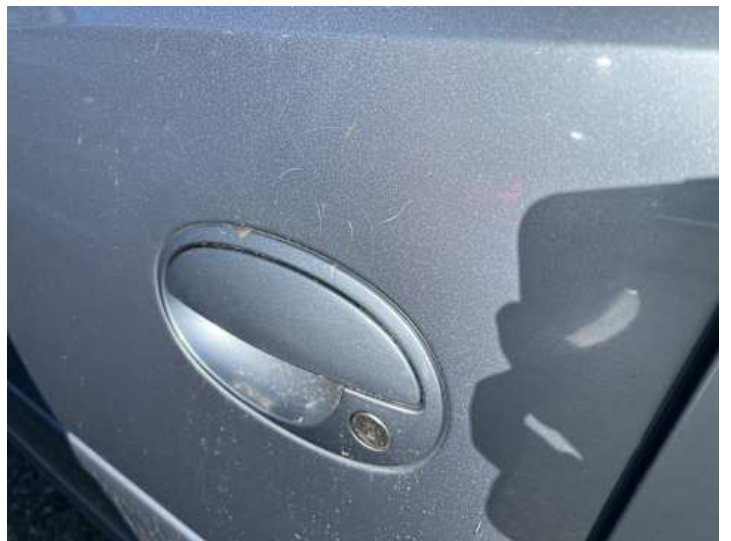
Fahrertür (Lackschaden)

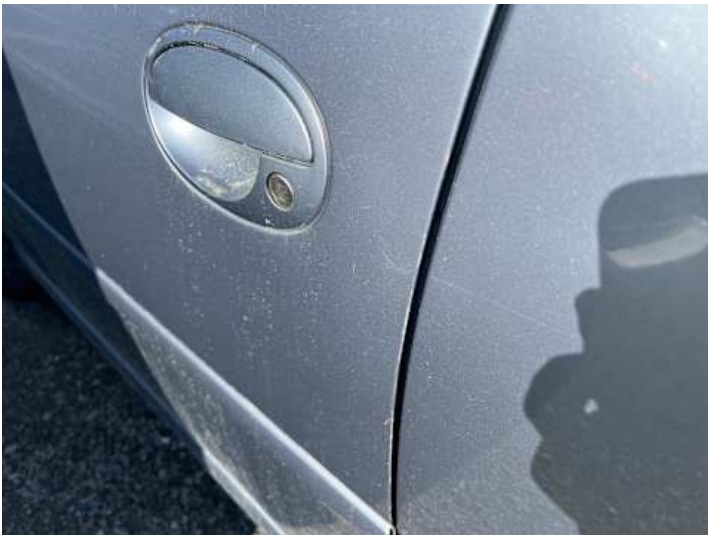
Fahrertür (Lackschaden)

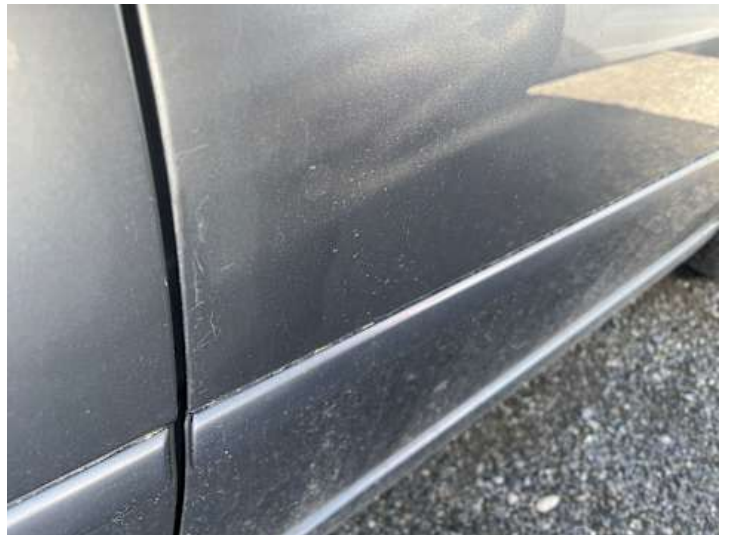
Beifahrertür (Lackschaden)

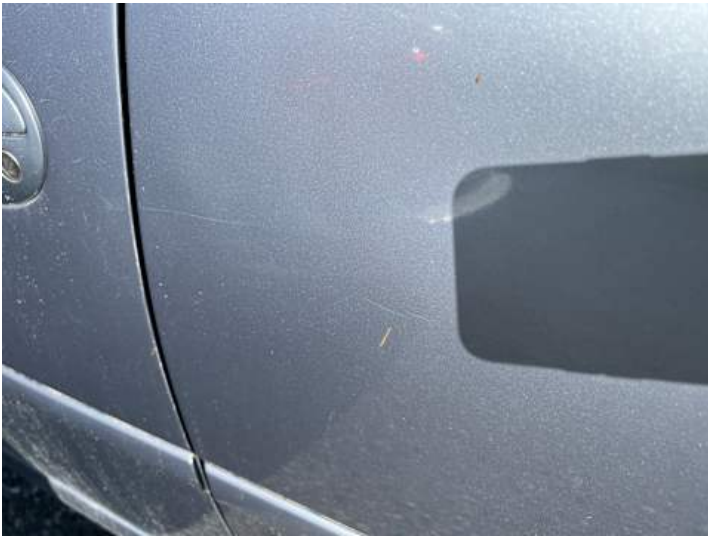
Türe hinten links (Lackschaden, Kratzer)

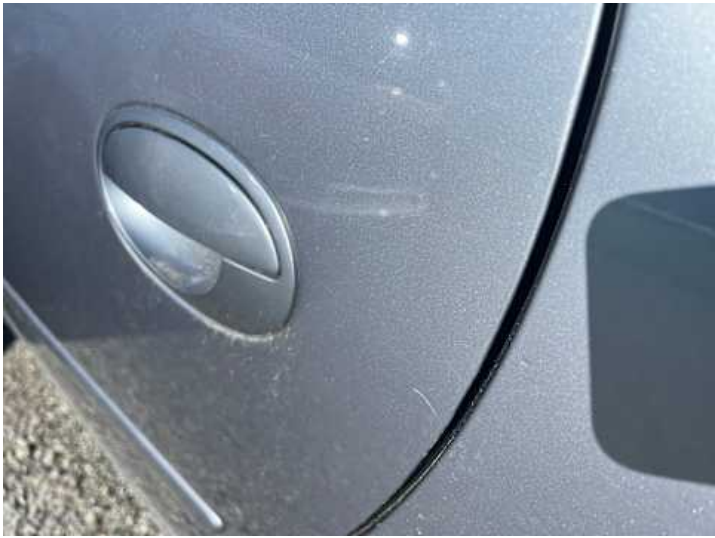
Türe hinten links (Lackschaden, Kratzer)

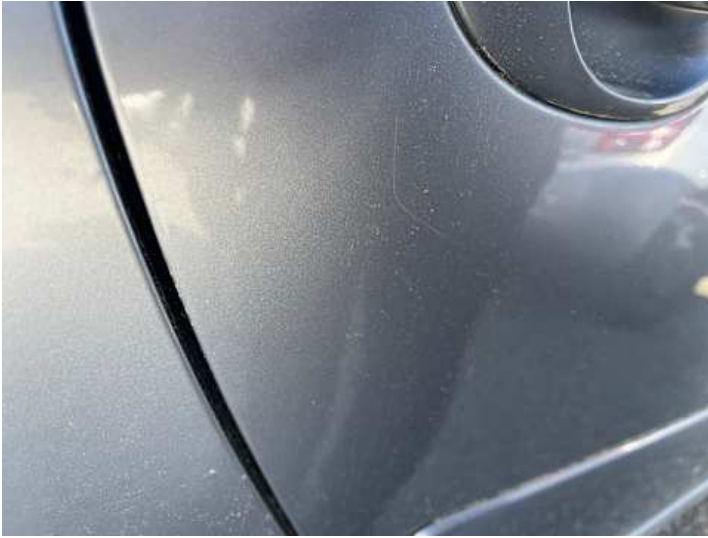
Türe hinten rechts (Lackschaden)

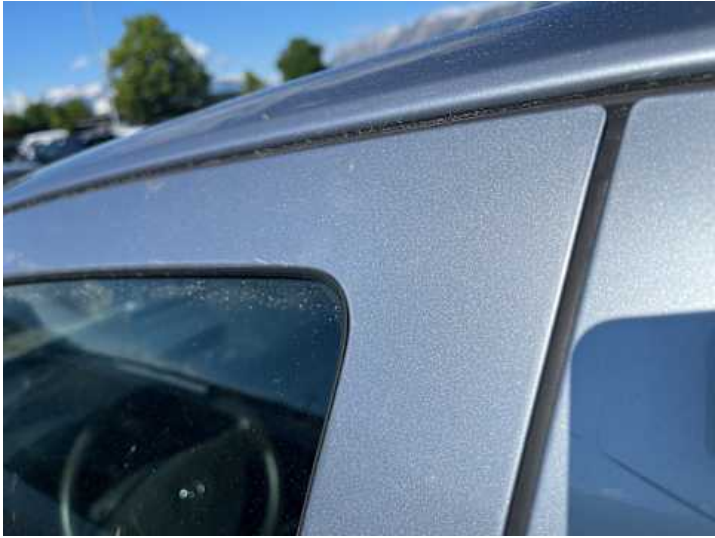
Dach (Kratzer)

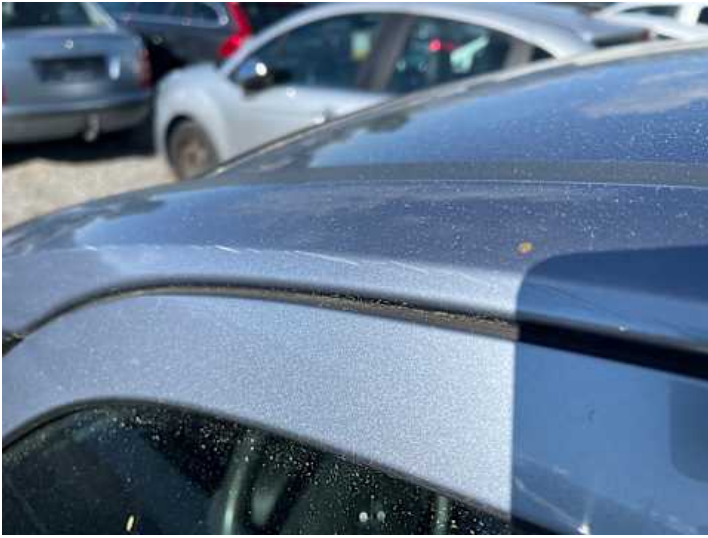
Dach (Kratzer)

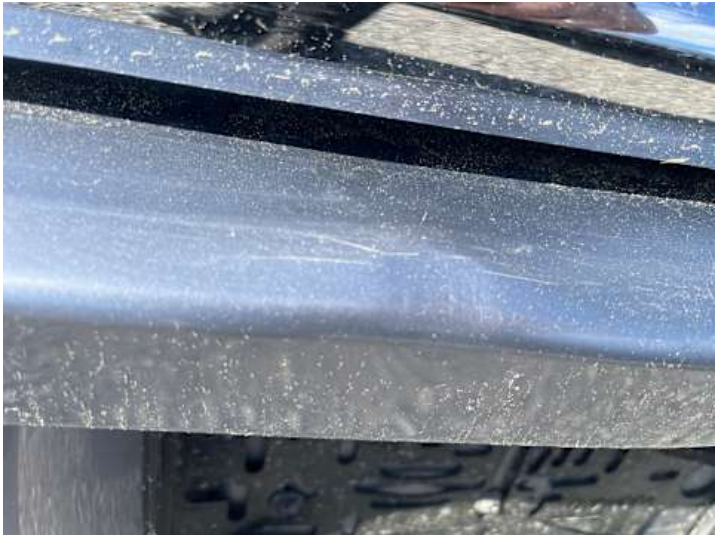
Stoßstange hinten (Riss/Bruch, Verformung)

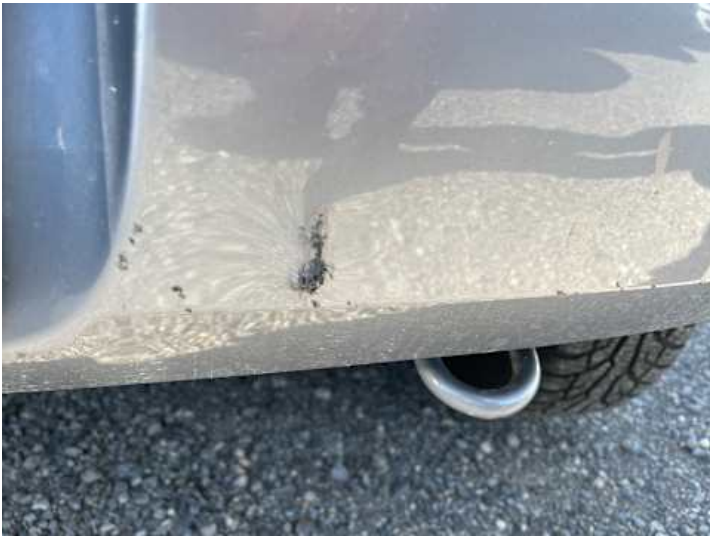
Stoßstange hinten (Riss/Bruch, Verformung)

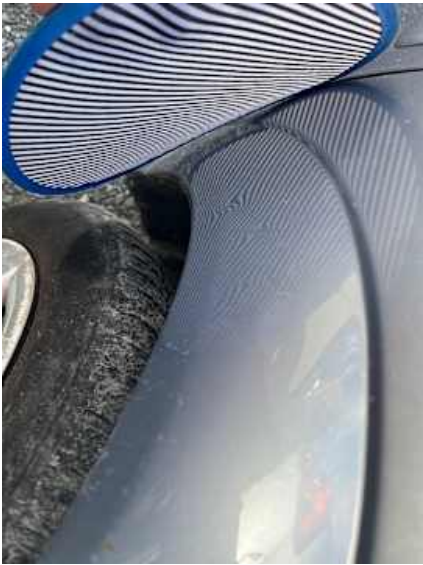
Kotflügel vorne rechts (Delle)

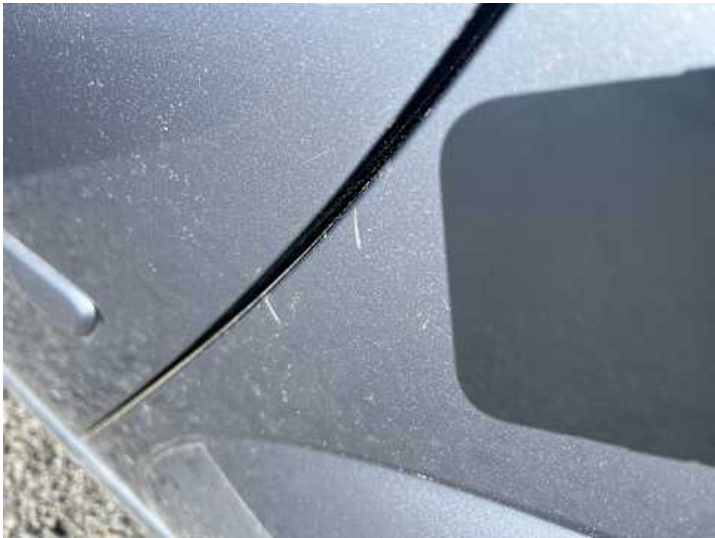
Seitenteil hinten links (Lackschaden)

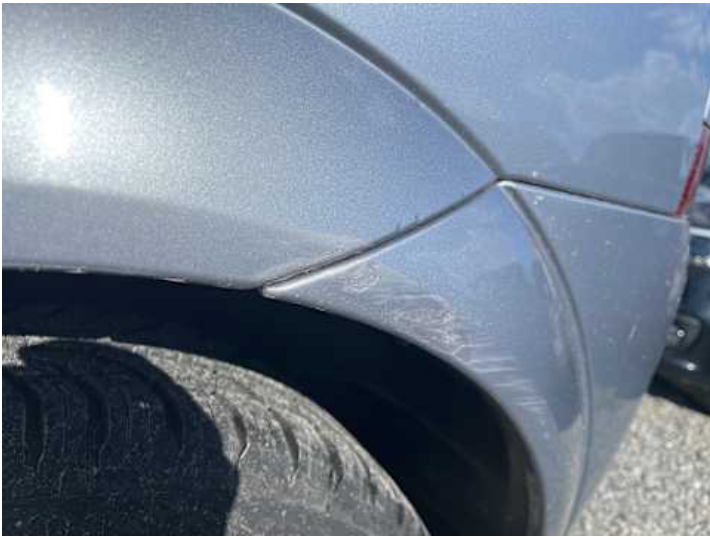
Seitenteil hinten links (Lackschaden)

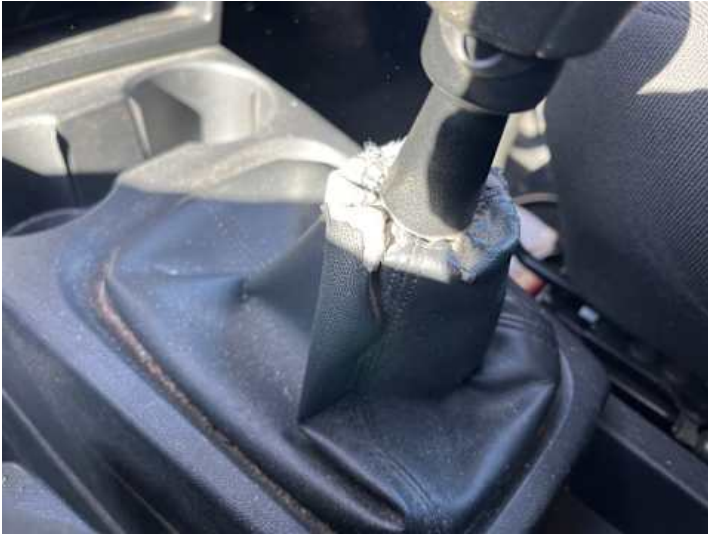
Innenraum (Verschleiß)

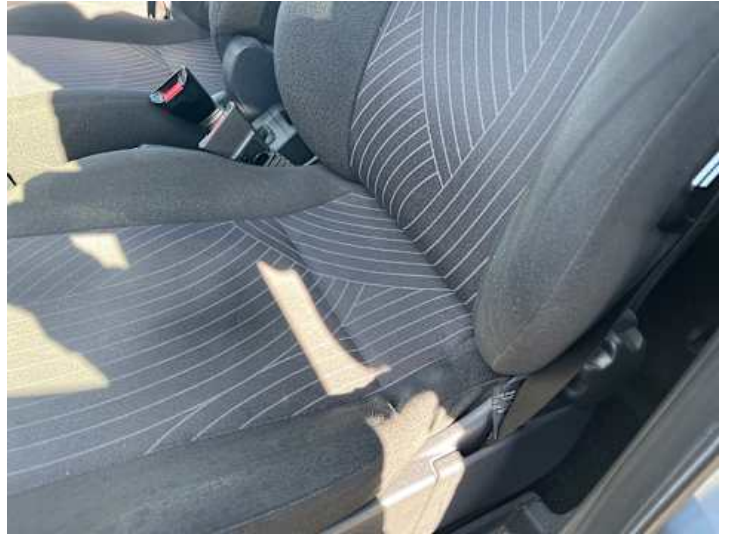
Innenraum (Verschleiß)
