W1K1770841N239381

## Angaben zum Fahrzeug

## Erstbewertung

## Schadenzusammenfassung

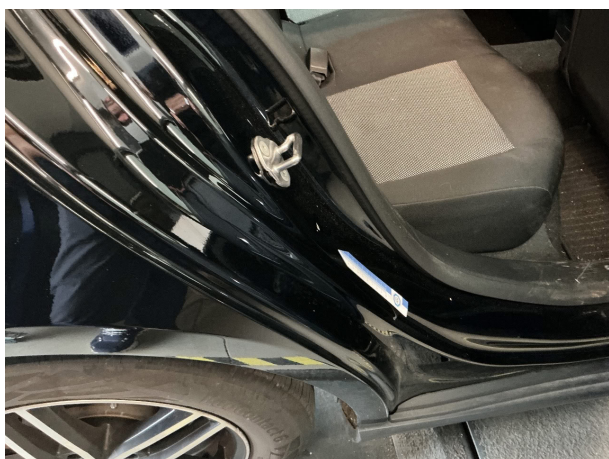
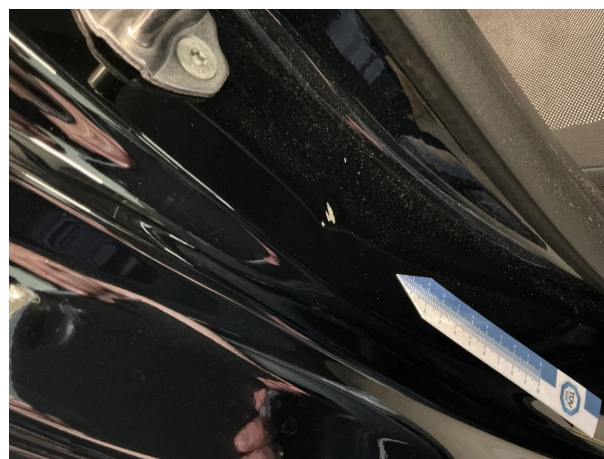
| Nr. | Bauteilgruppe | Beschreibung | Kosten (netto) |
|---|---|---|---|
| 2 | Seitenwand rechts | Einstieg - Delle / Lackschaden - Smart Repair | 180,00 € |

**Beschädigung #2:** Seitenwand rechts: Einstieg - Delle / Lackschaden - Smart Repair

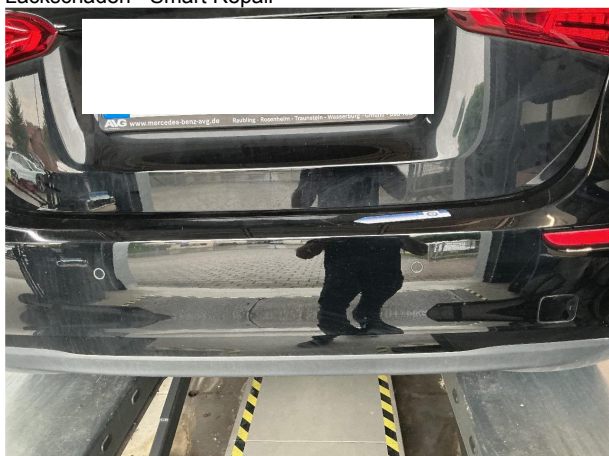
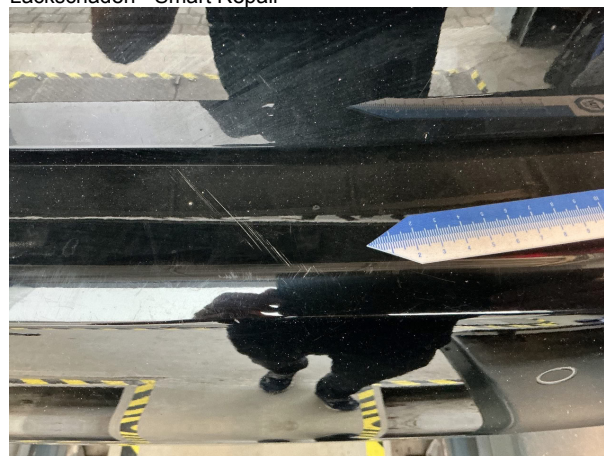
| Nr. | Bauteilgruppe | Beschreibung | Kosten (netto) |
|---|---|---|---|
| 3 | Stoßfänger hinten | Stoßfänger hinten - Kratzer - Smart Repair | 180,00 € |

**Beschädigung #3:** Stossfänger hinten: Stossfänger hinten - Kratzer - Smart Repair

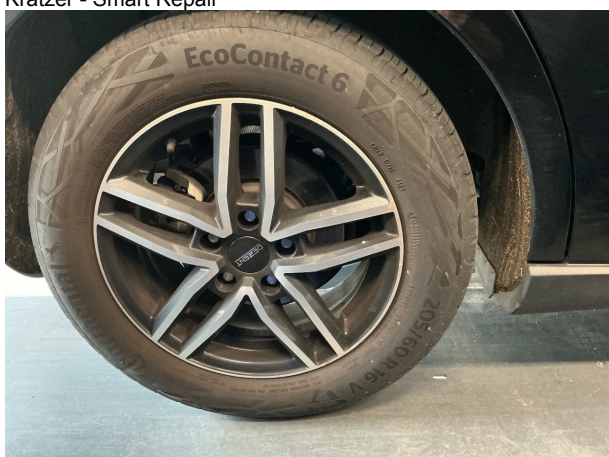
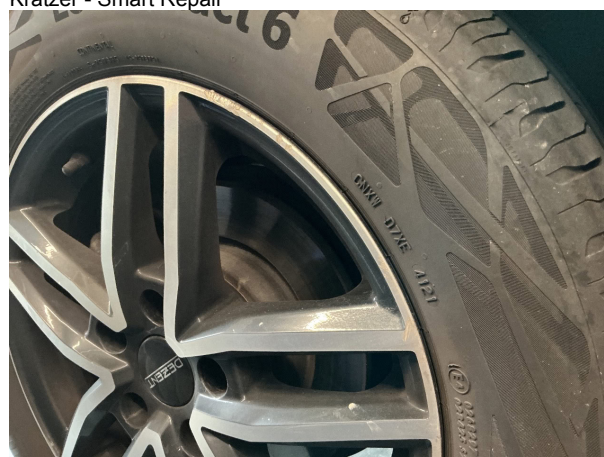
| Nr. | Bauteilgruppe | Beschreibung | Kosten (netto) |
|---|---|---|---|
| 4 | Rad/Reifen | Leichtmetallfelge hinten rechts - Kratzer - Wertminderung | 250,00 € |

**Beschädigung #4:** Rad/Reifen: Leichtmetallfelge hinten rechts - Kratzer - Wertminderung

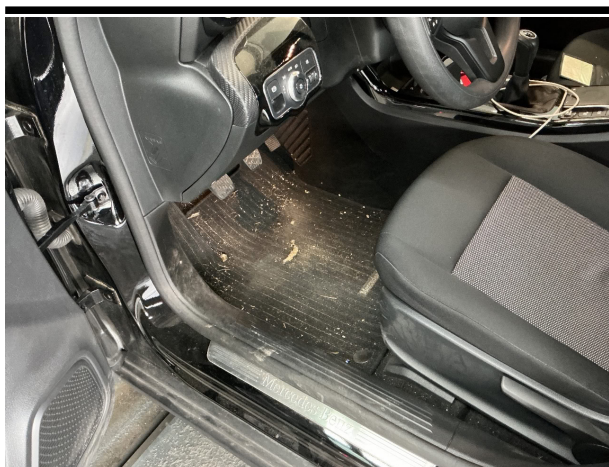
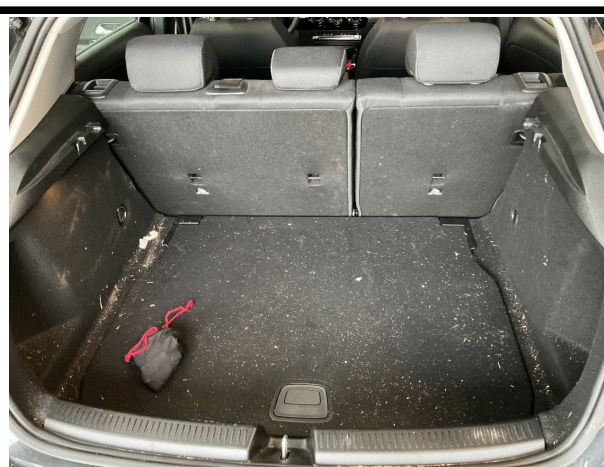
| Nr. | Bauteilgruppe | Beschreibung | Kosten (netto) |
|---|---|---|---|
| 5 | Interieur | Innenraum - verschmutzt - reinigen | 500,00 € |

**Beschädigung #5:** Interieur: Innenraum - verschmutzt - reinigen

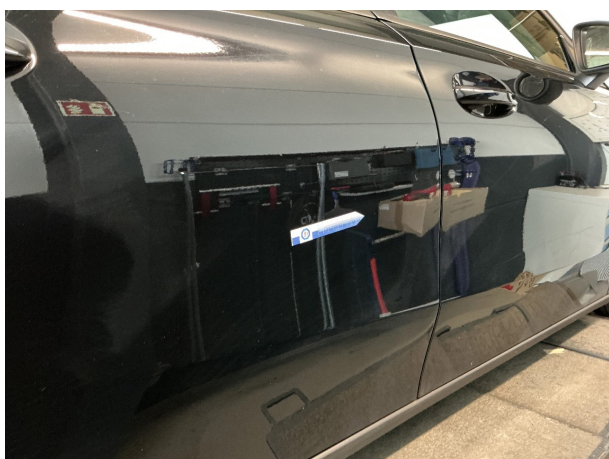
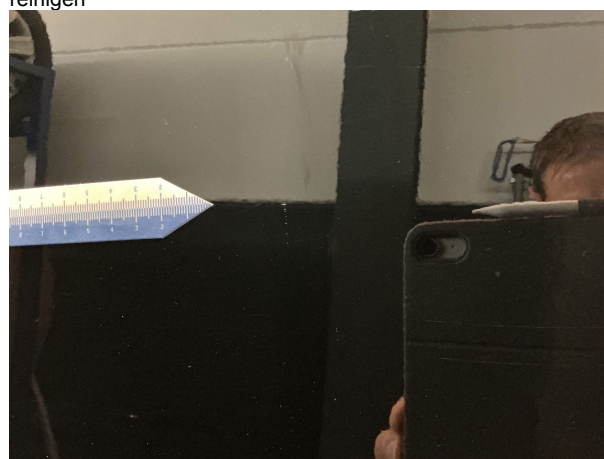
| Nr. | Bauteilgruppe | Beschreibung | Kosten (netto) |
|---|---|---|---|
| 6 | Tür hinten rechts | Tür - Kratzer - lackieren | 957,00 € |

**Beschädigung #6:** Tür hinten rechts: Tür - Kratzer - lackieren

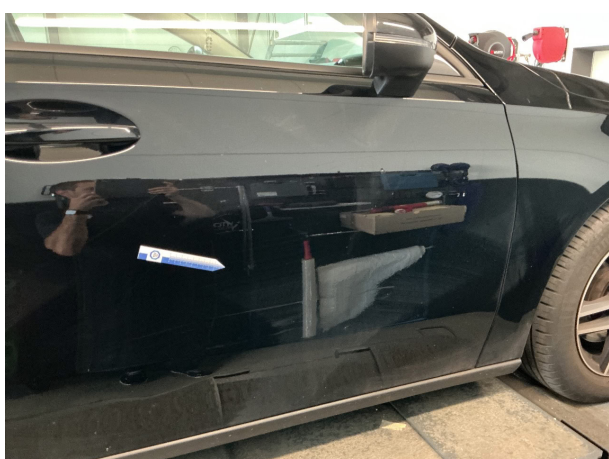
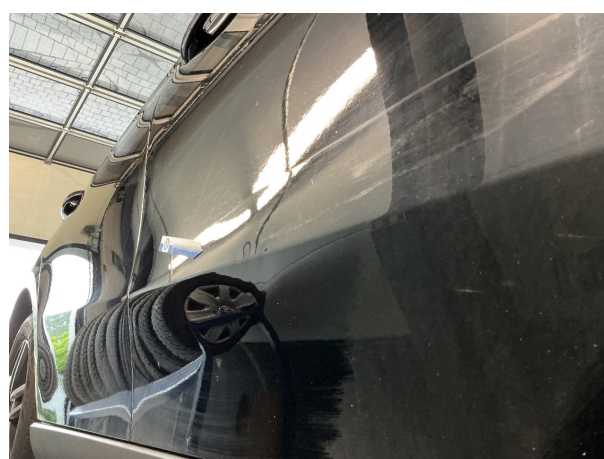
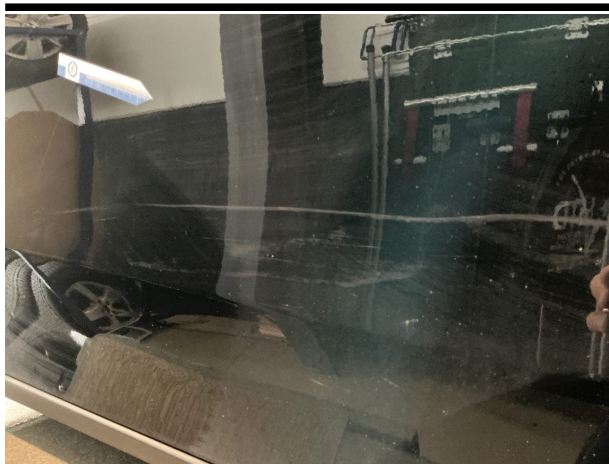
| Nr. | Bauteilgruppe | Beschreibung | Kosten (netto) |
|---|---|---|---|
| 7 | Tür vorn rechts | Tür - Delle / Lackschaden - instandsetzen und lackieren | 1.385,67 € |

**Beschädigung #7:** Tür vorn rechts: Tür - Delle / Lackschaden - instandsetzen und lackieren

**Beschädigung #7:** Tür vorn rechts: Tür - Delle / Lackschade... instandsetzen und lackieren

**Beschädigung #7:** Tür vorn rechts: Tür - Delle / Lackschaden -  
instandsetzen und lackieren
