## Opel Astra Business Start/Stop

EZ 07/2019 | Kombi | Benzin | Schaltgetriebe | 57.115km

Fahrzeug aufgenommen am: 03.08.2026

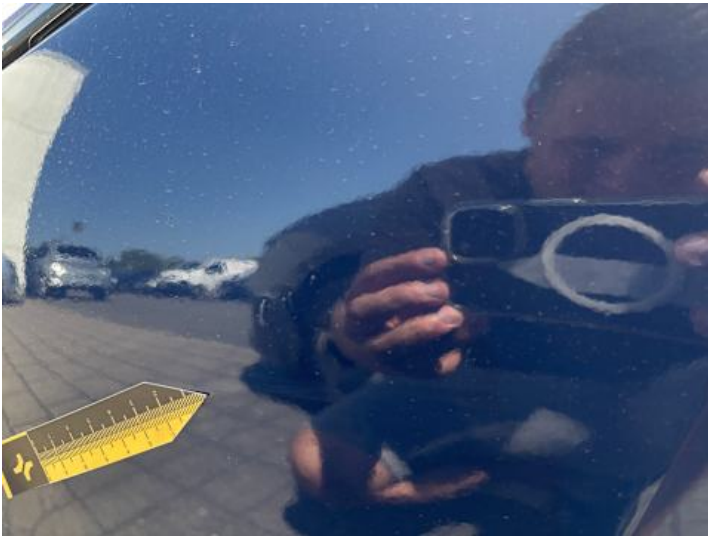
Stoßstange vorne (Unsachgemäß instand gesetzt)

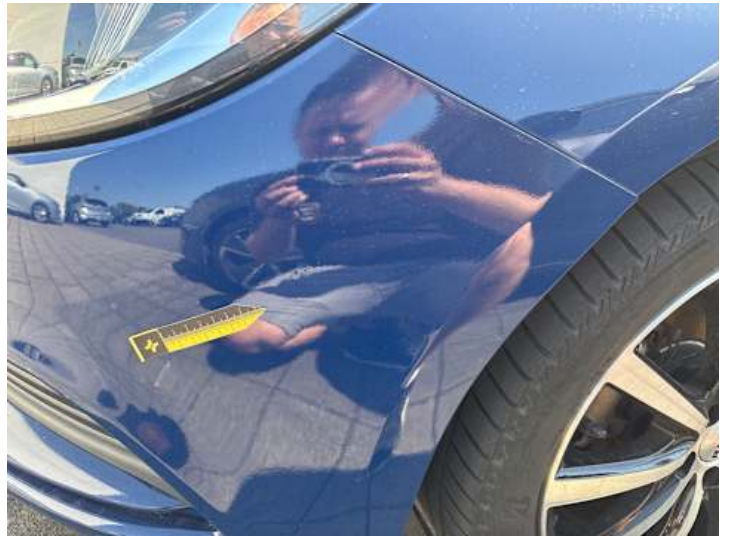
Stoßstange vorne (Unsachgemäß instand gesetzt)

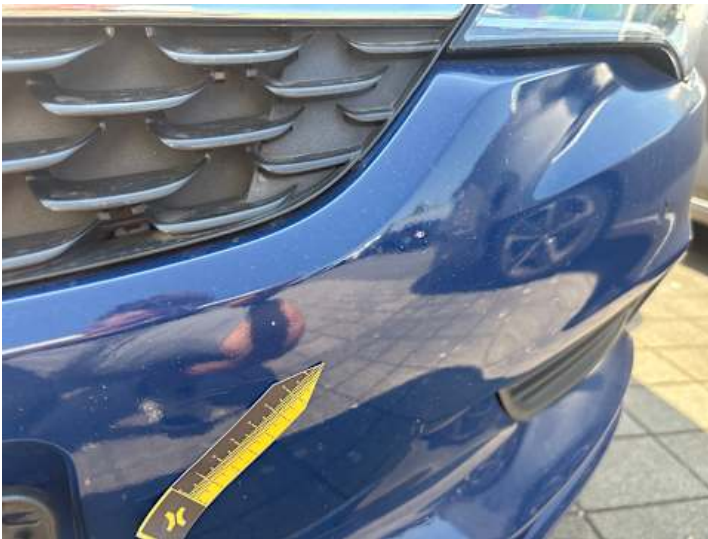
Stoßstange vorne (Kratzer)

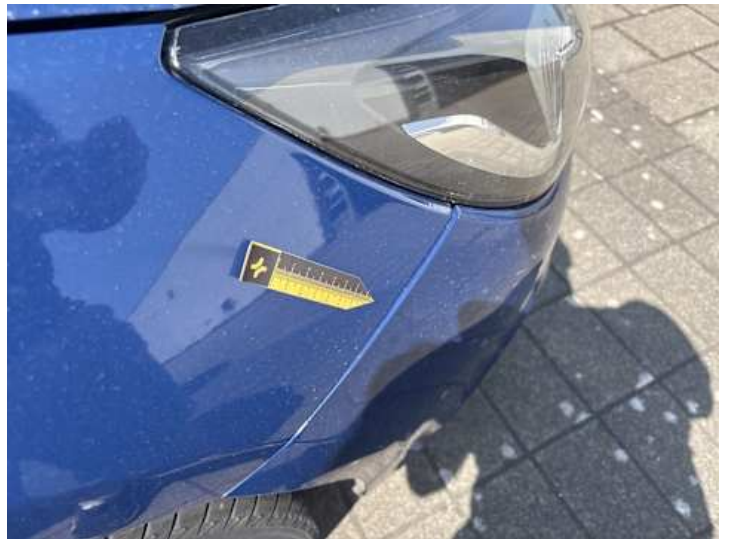
Stoßstange vorne (Spaltmaße ungenau)

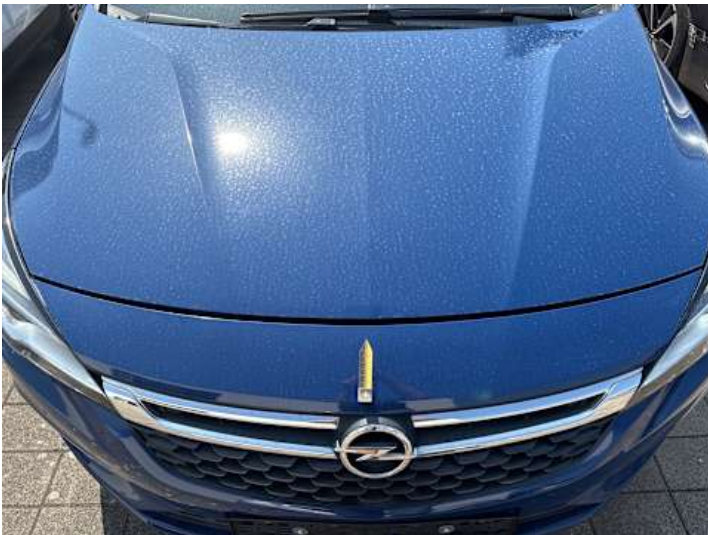
Motorhaube (Spaltmaße ungenau)

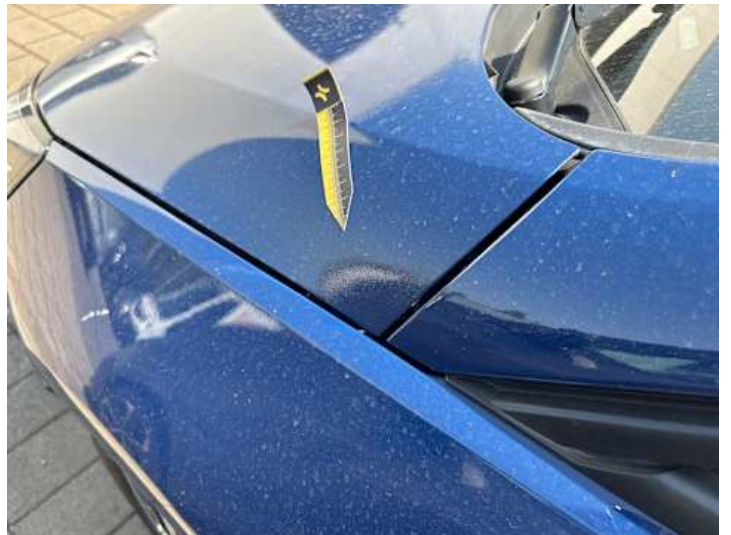
Motorhaube (Unsachgemäß instand gesetzt)

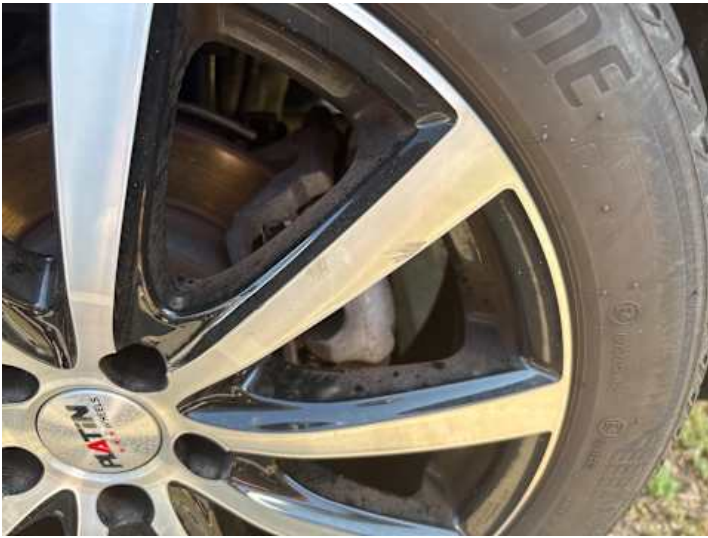
Rad (Kratzer)

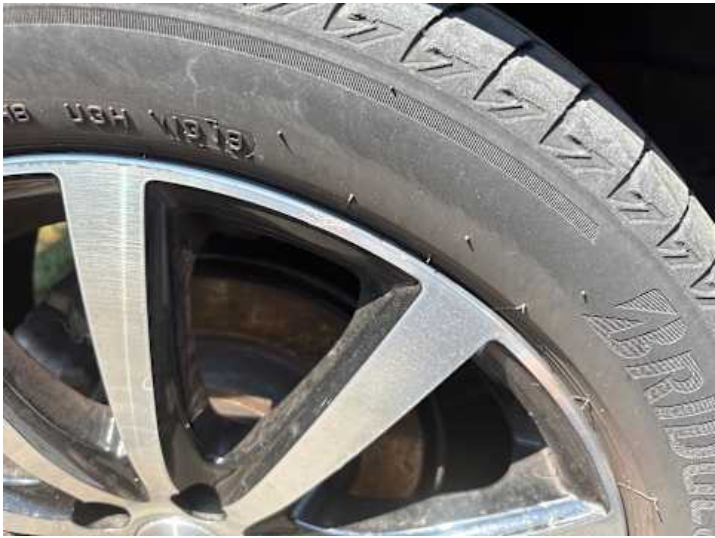
Rad (Kratzer)

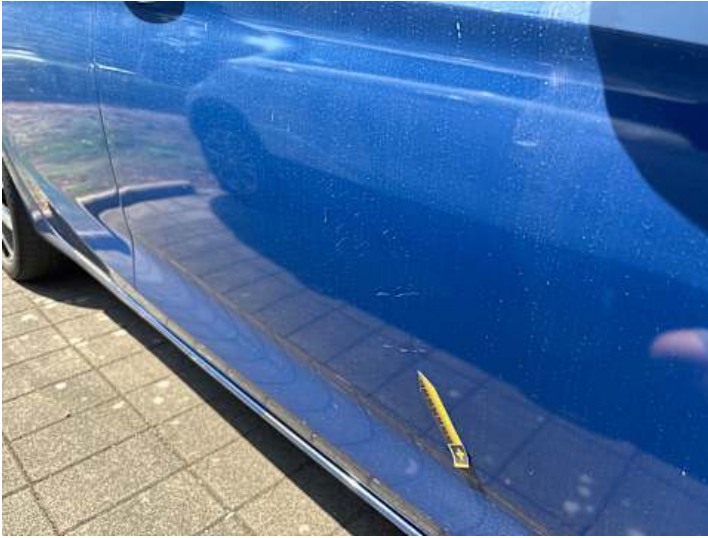
Beifahrertür (Kratzer)

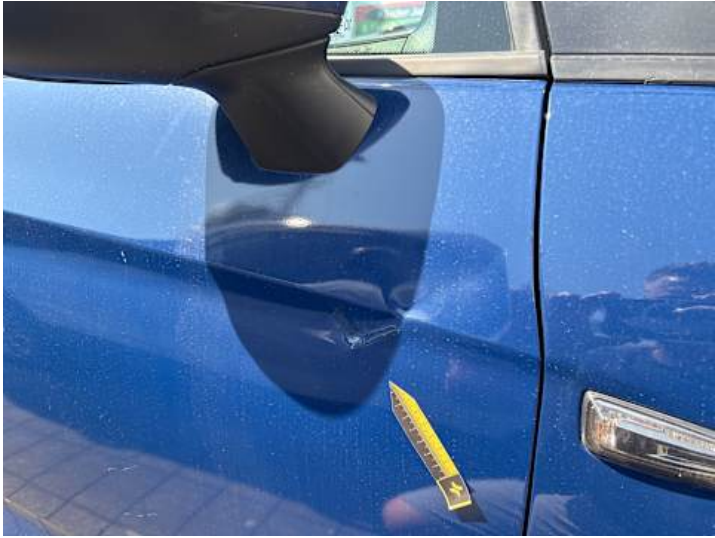
Beifahrertür (Lackschaden, Verformung)

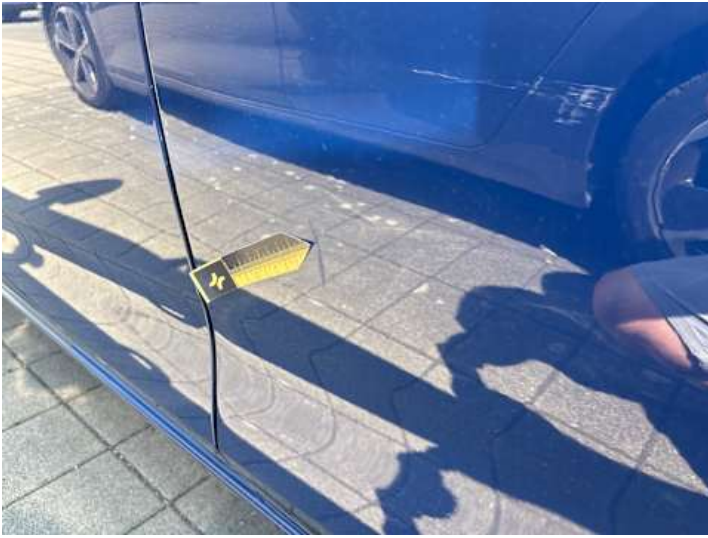
Türe hinten links (Kratzer)

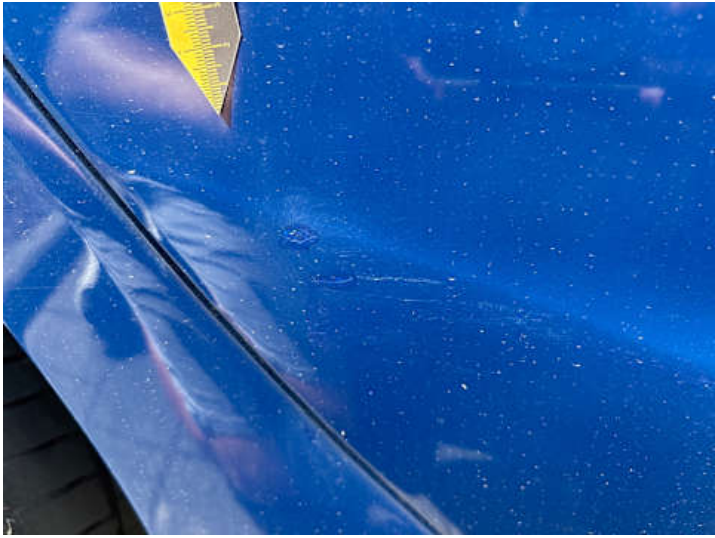
| Fahrzeugteil | Lackschichtdicke (in µm) | Fahrzeugteil | Lackschichtdicke (in µm) |
|---|---|---|---|
| Türe hinten links | 90 | Türe hinten rechts | 200 |

Türe hinten rechts (Unsachgemäß instand gesetzt)

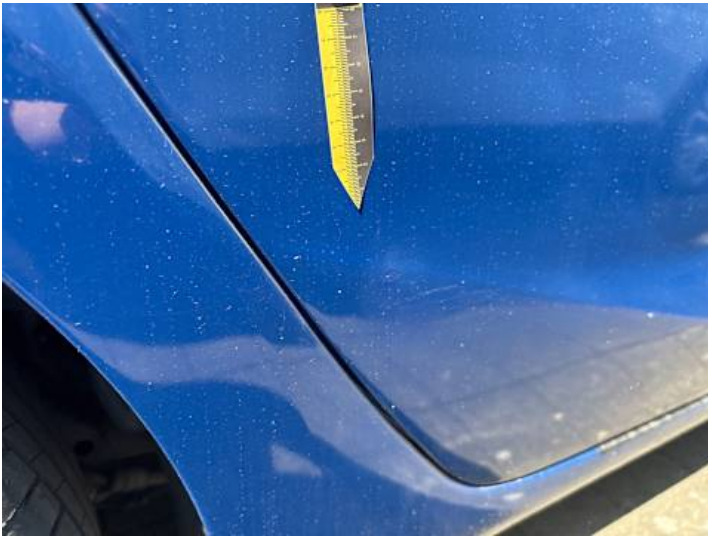
Türe hinten rechts (Unsachgemäß instand gesetzt)

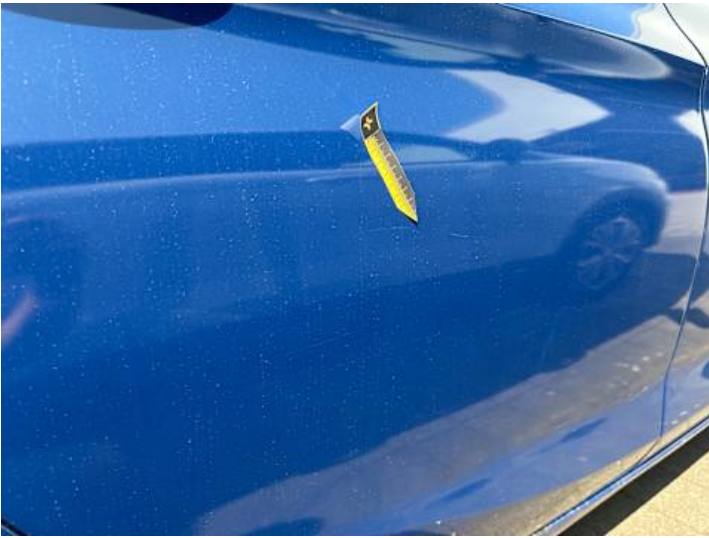
Türe hinten rechts (Kratzer)

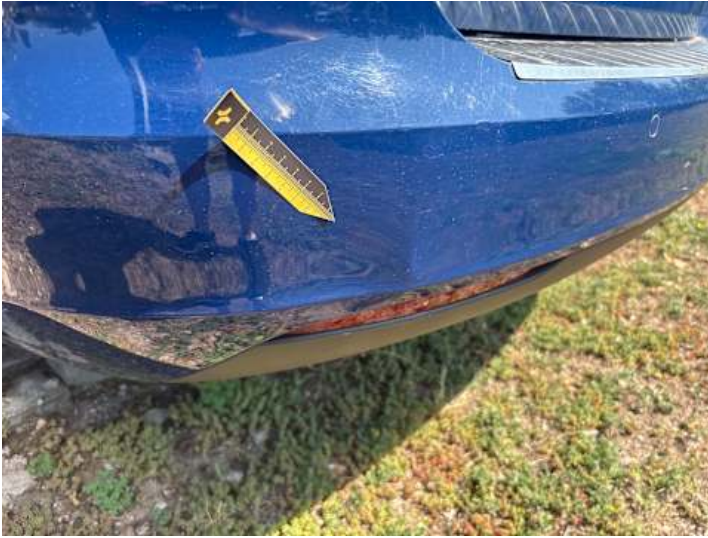
Stoßstange hinten (Verformung)

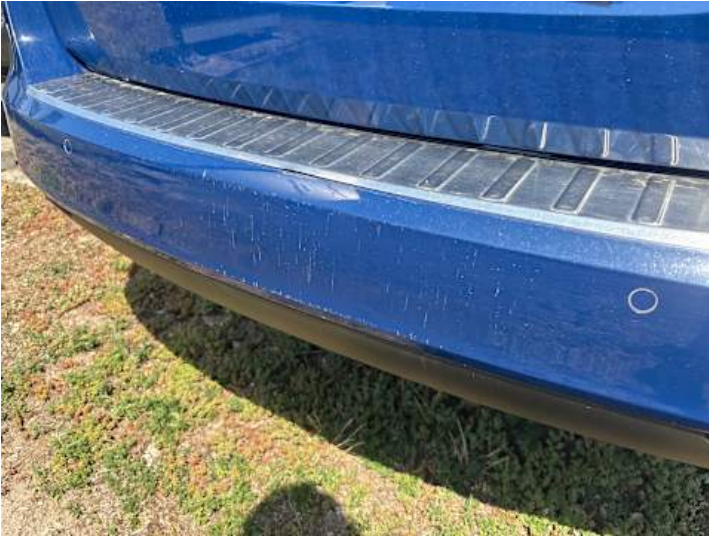
Stoßstange hinten (Verformung)

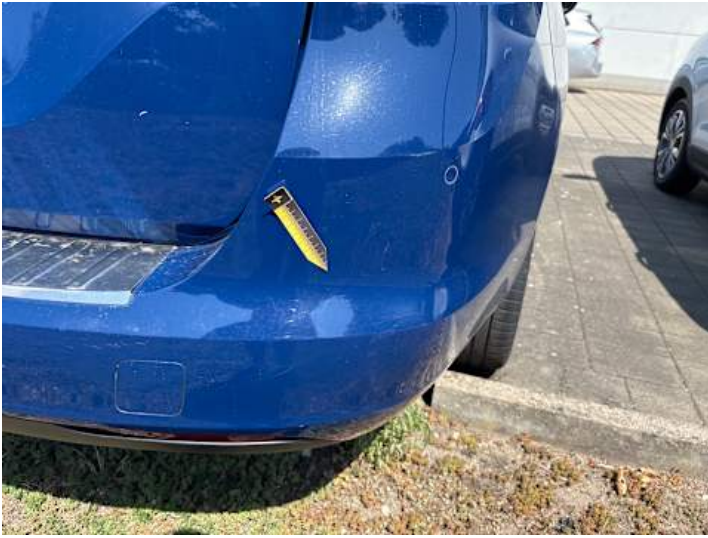
Stoßstange hinten (Verformung)

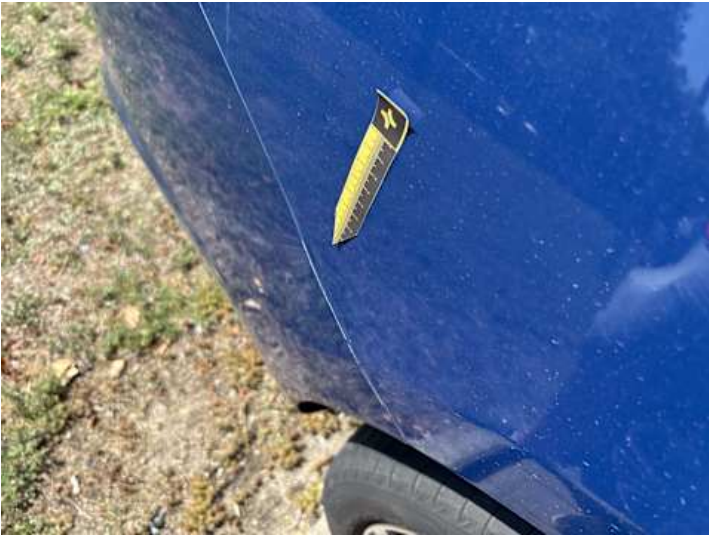
Stoßstange hinten (Spaltmaße ungenau)

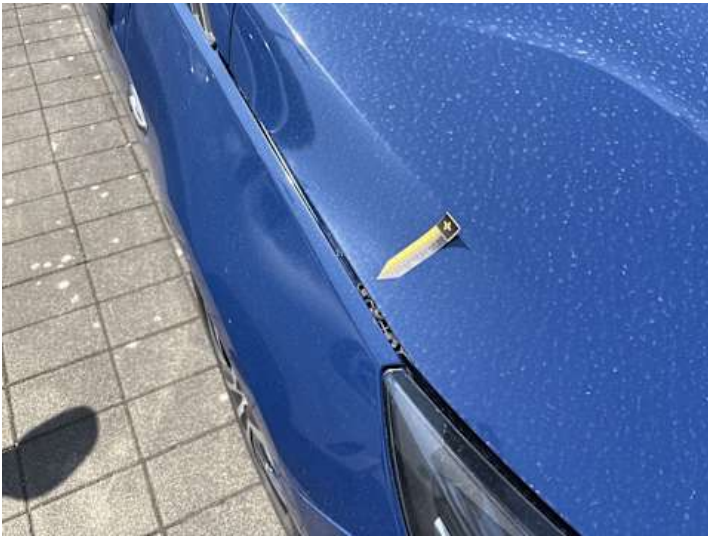
| Fahrzeugteil | Lackschichtdicke (in µm) | Fahrzeugteil | Lackschichtdicke (in µm) |
|---|---|---|---|
| Kotflügel vorne links | 130 | Kotflügel vorne rechts | 250 |

Kotflügel vorne rechts (Spaltmaße ungenau)

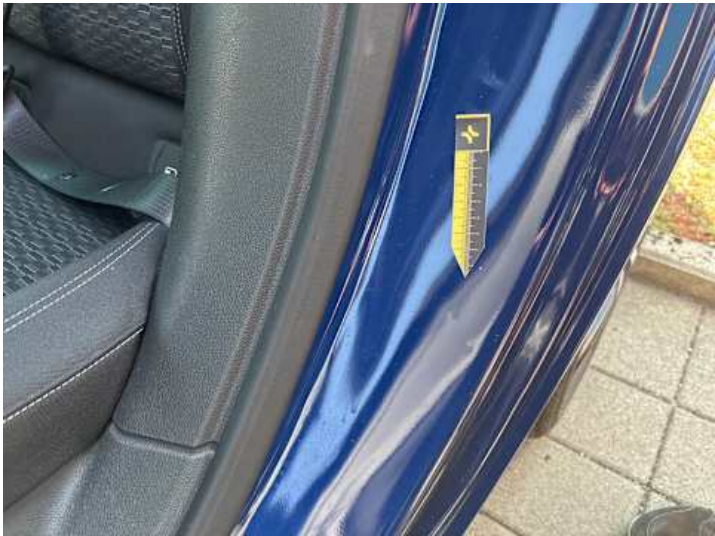
Seitenteil hinten links (Delle)

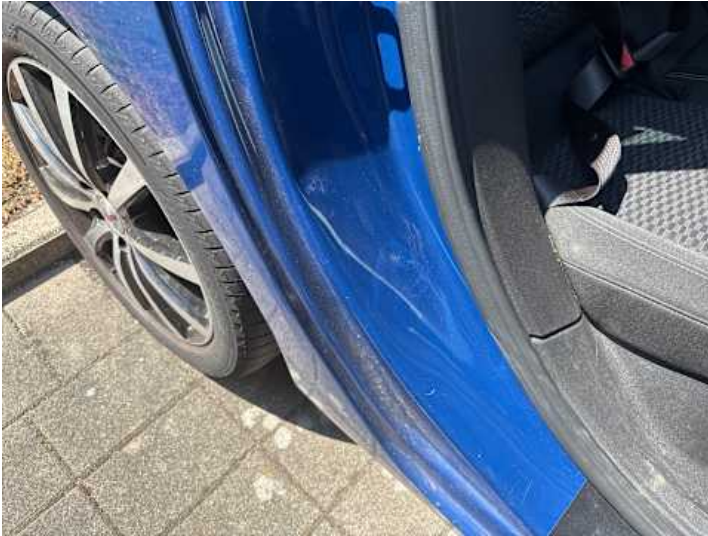
| Fahrzeugteil | Lackschichtdicke (in µm) | Fahrzeugteil | Lackschichtdicke (in µm) |
|---|---|---|---|
| Seitenteil hinten links | 110 | Seitenteil hinten rechts | 1400 |

Seitenteil hinten rechts (Kratzer, Delle)

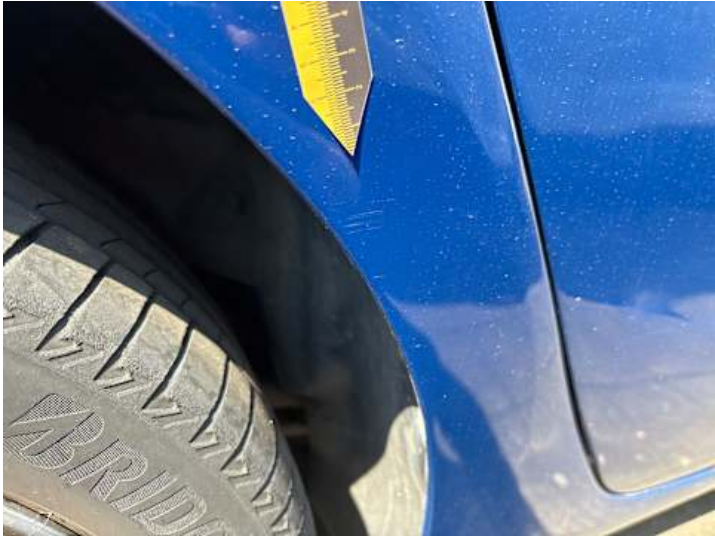
Seitenteil hinten rechts (Kratzer)

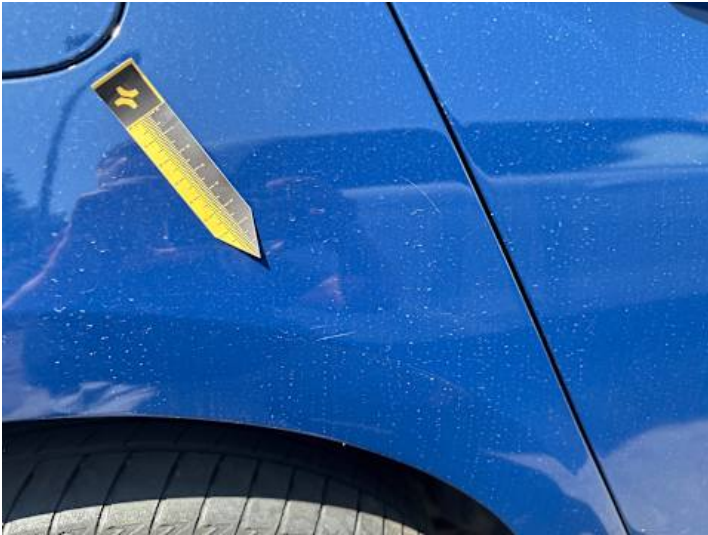
Seitenteil hinten rechts (Kratzer)

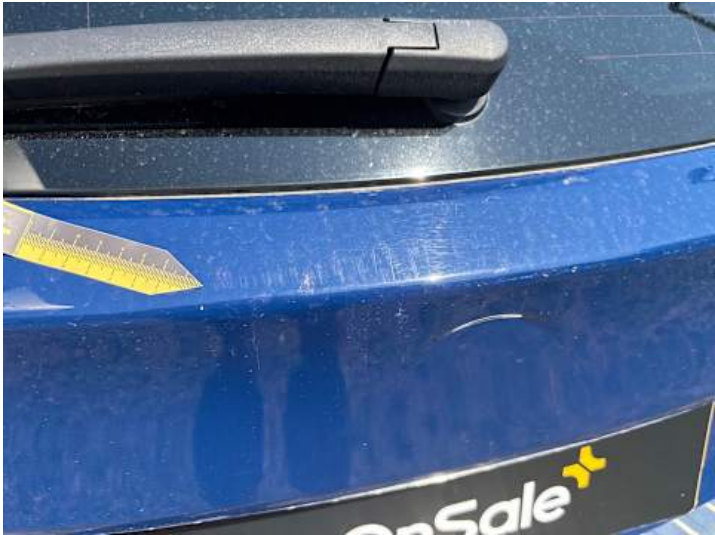
Heckklappe (Kratzer, Delle)

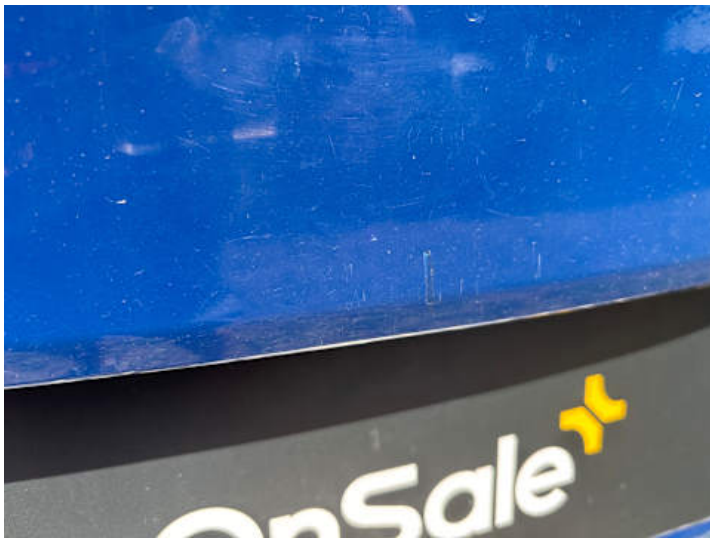
Heckklappe (Kratzer, Delle)

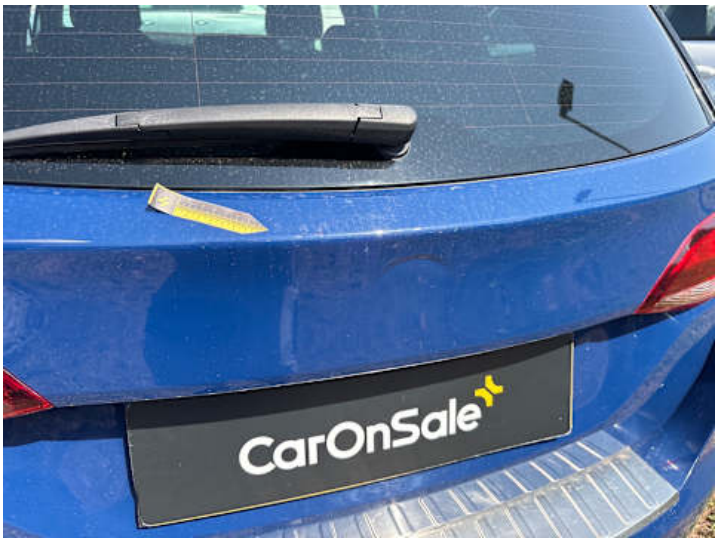
Heckklappe (Kratzer, Delle)

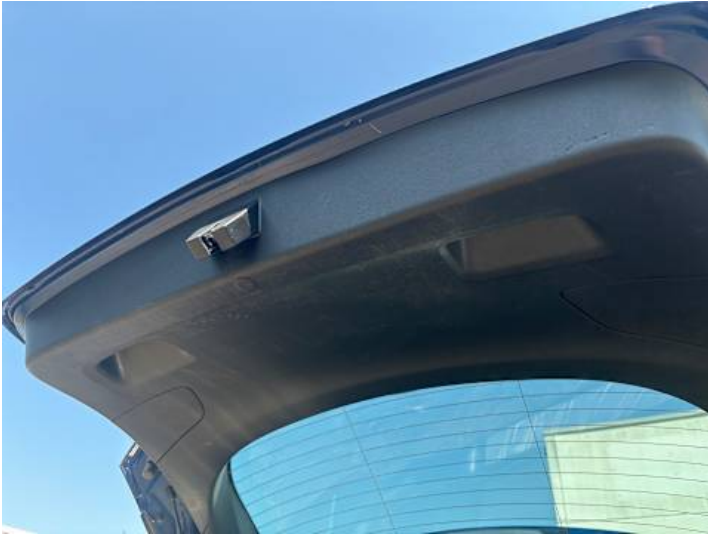
Innenraum (Kratzer)

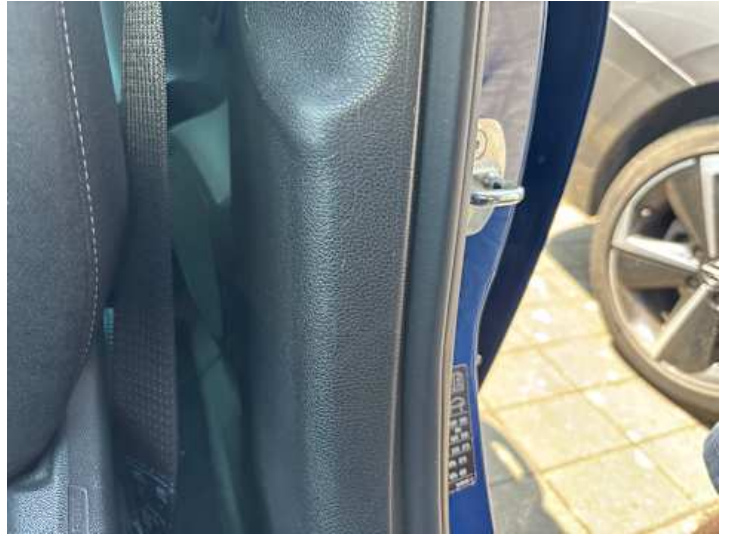
Innenraum (Kratzer)

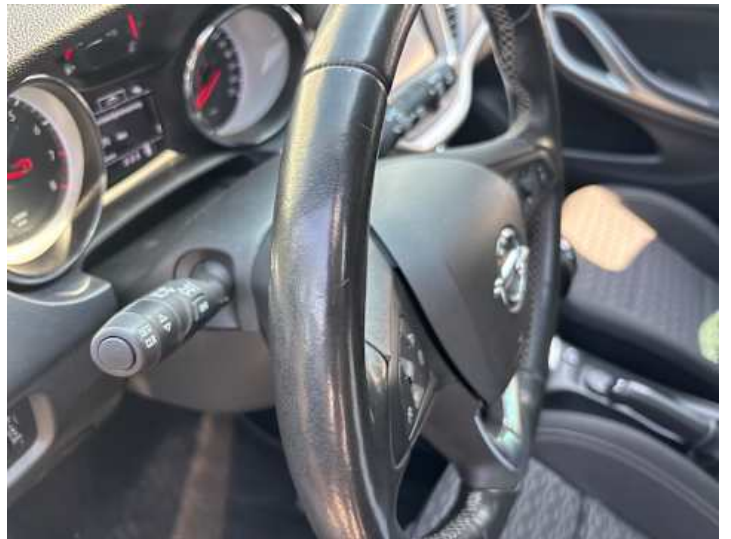
Innenraum (Verschleiß)

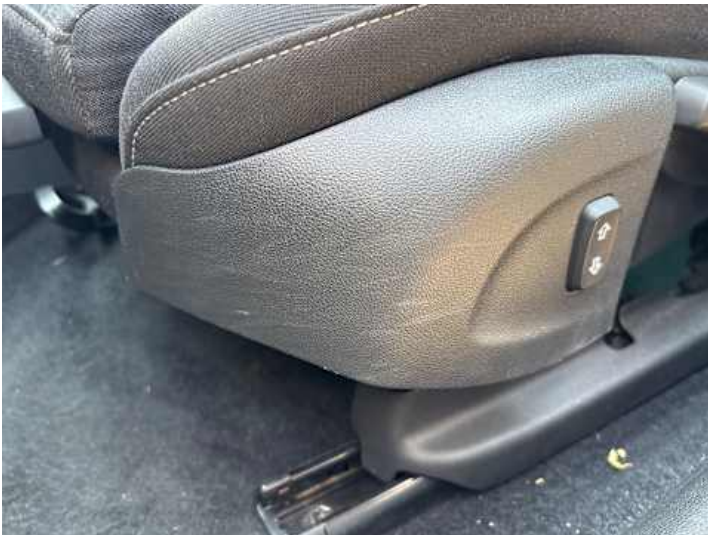
Innenraum (Verschleiß)

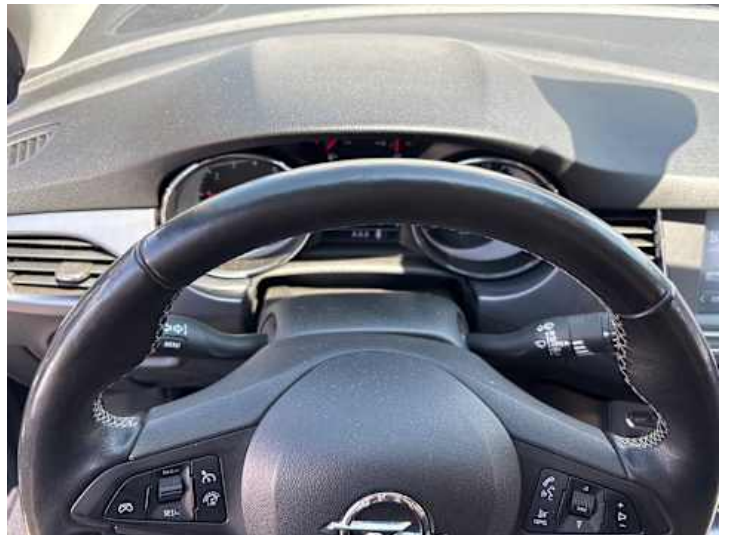
Innenraum (Verschleiß)

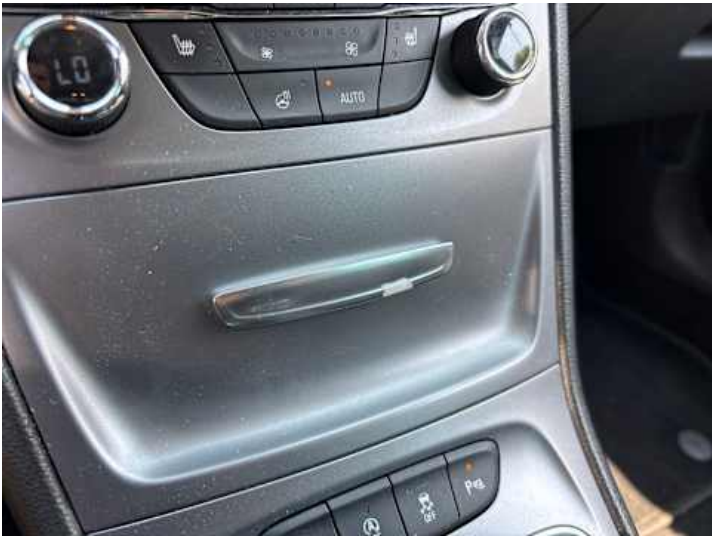
Innenraum (Verschleiß)
