## Hyundai i30 YES!

EZ 11/2015 | Kleinwagen | Diesel | Schaltgetriebe | 295.876km

Fahrzeug aufgenommen am: 03.08.2026

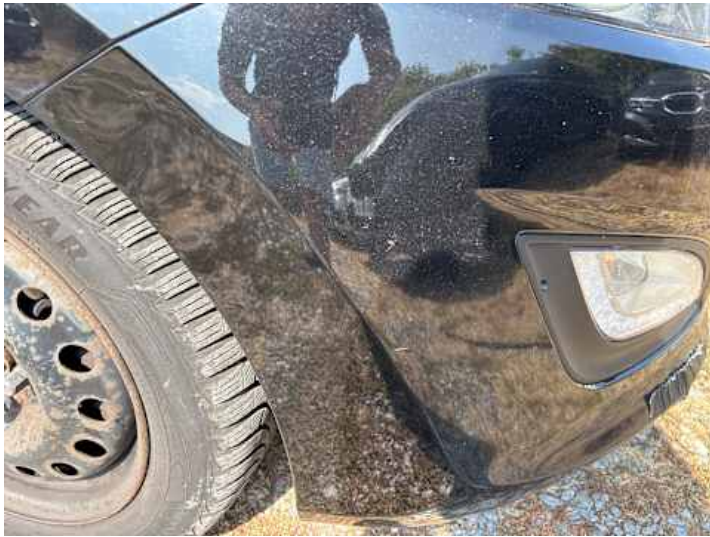
Stoßstange vorne (Kratzer)

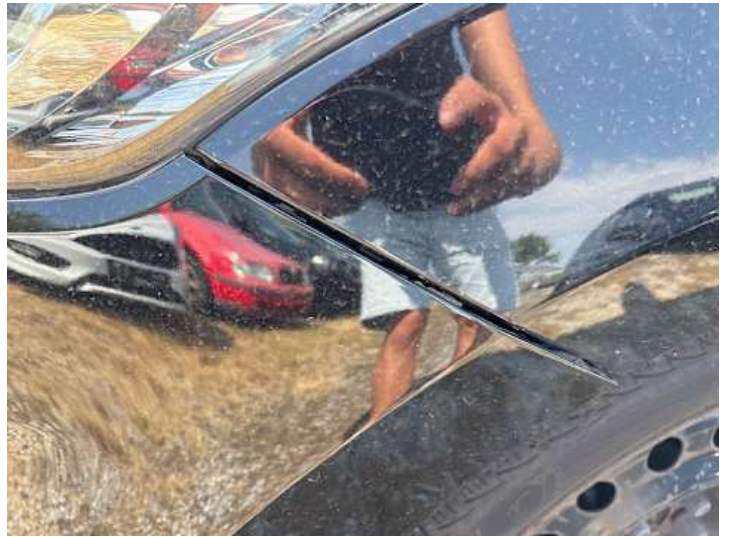
Stoßstange vorne (Spaltmaße ungenau)

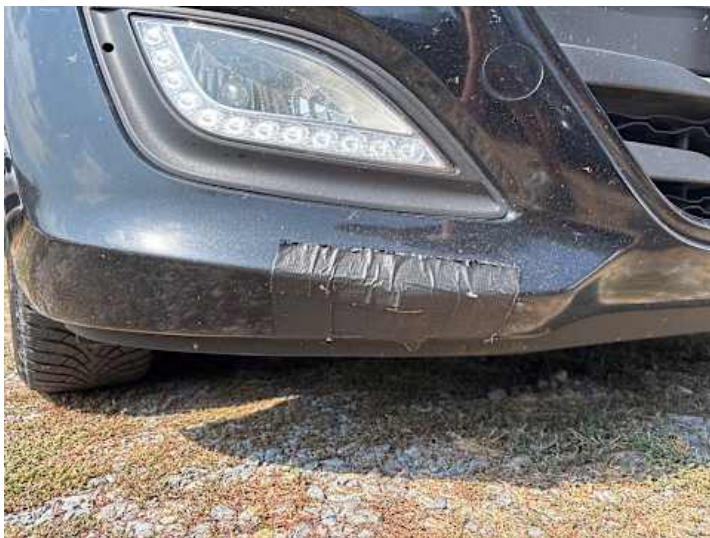
Stoßstange vorne (Unsachgemäß instand gesetzt)

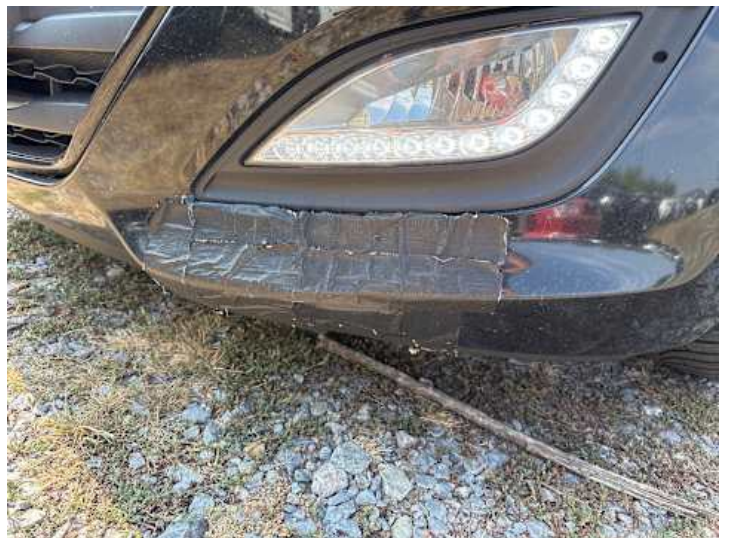
Stoßstange vorne (Unsachgemäß instand gesetzt)

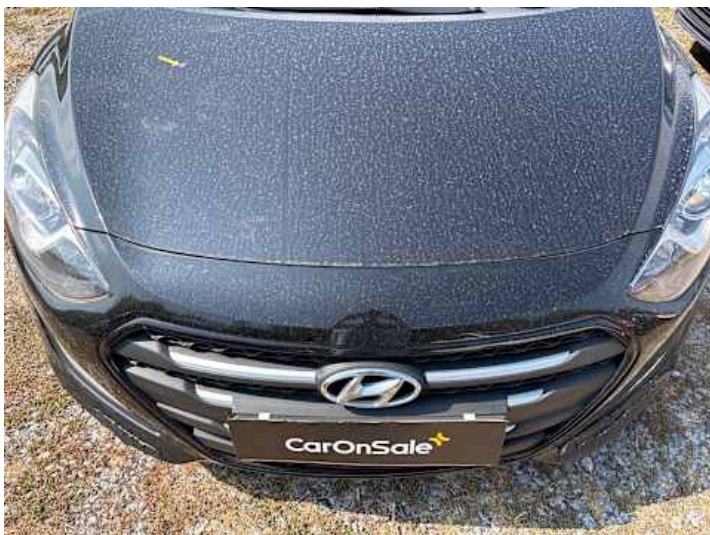
Motorhaube (Lackschaden)

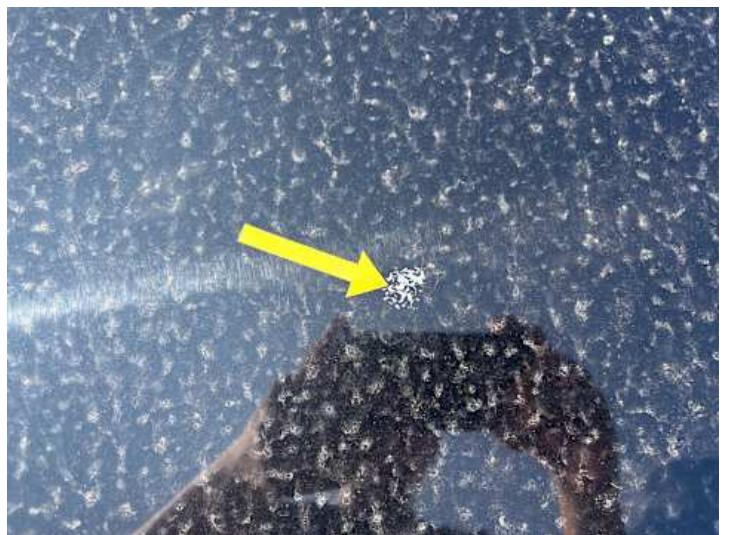
Motorhaube (Lackschaden)

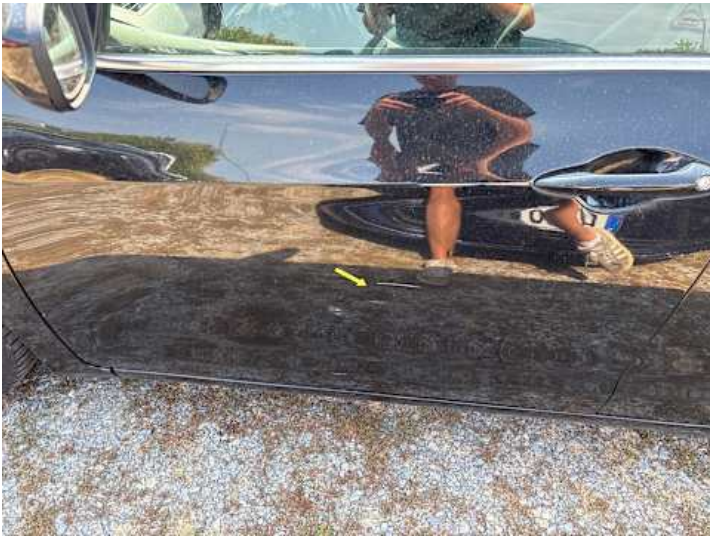
Fahrentür (Kratzer)

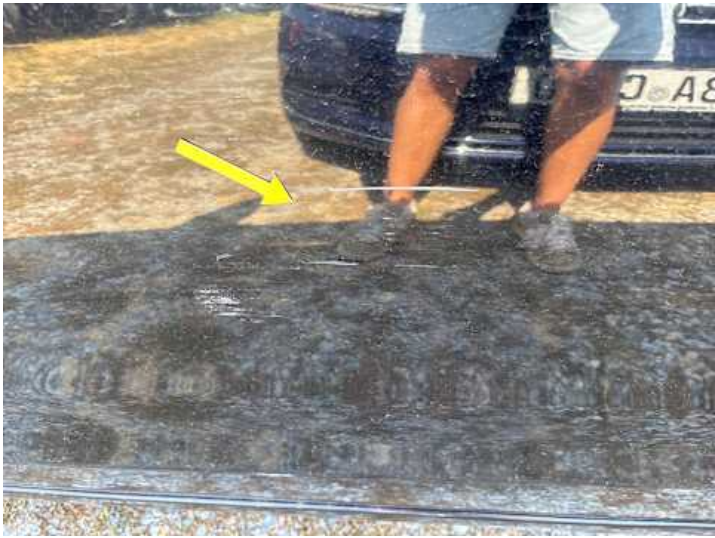
Fahrentür (Kratzer)

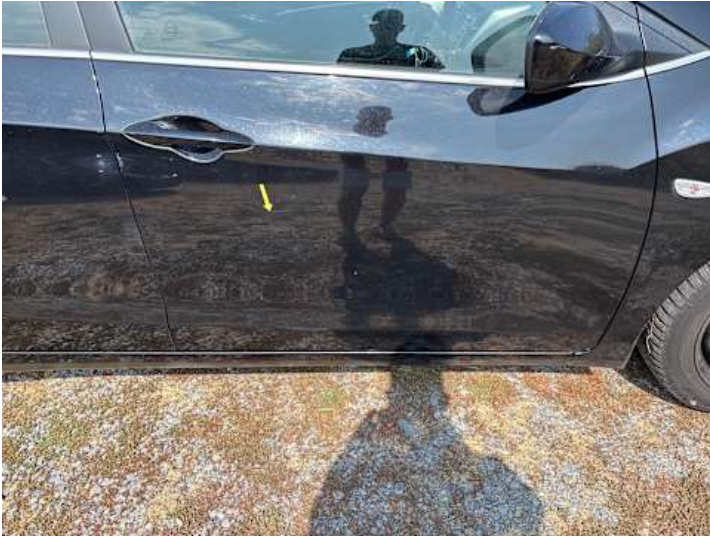
Beifahrtür (Kratzer)

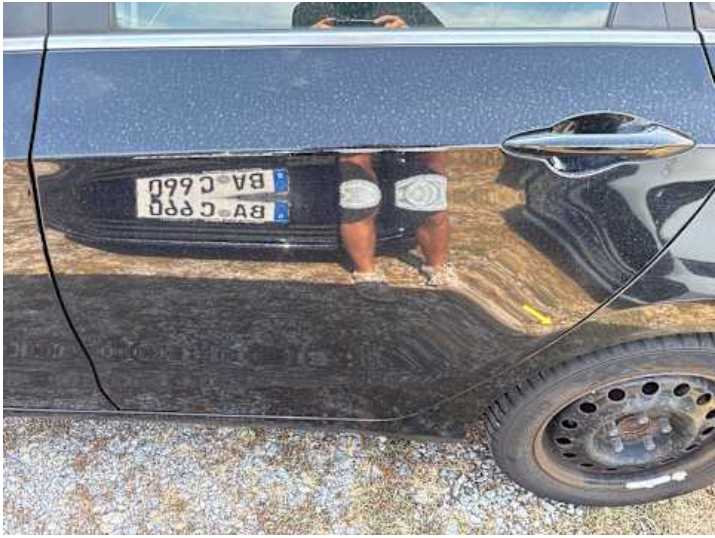
Türe hinten links (Kratzer)

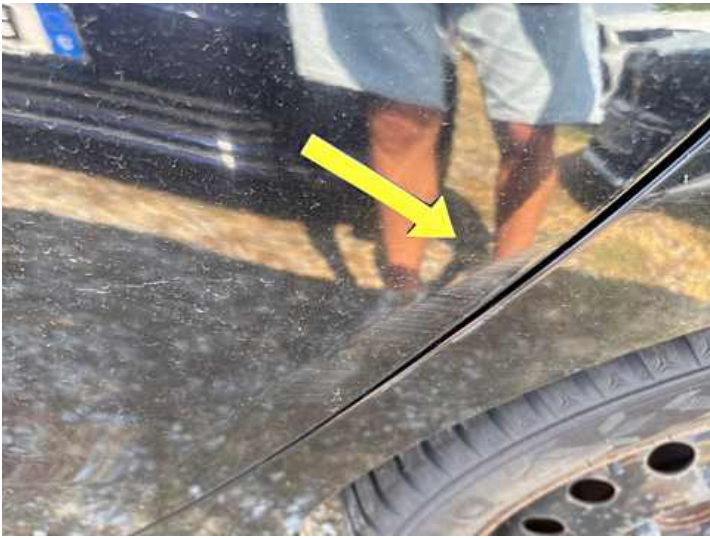
Türe hinten links (Kratzer)

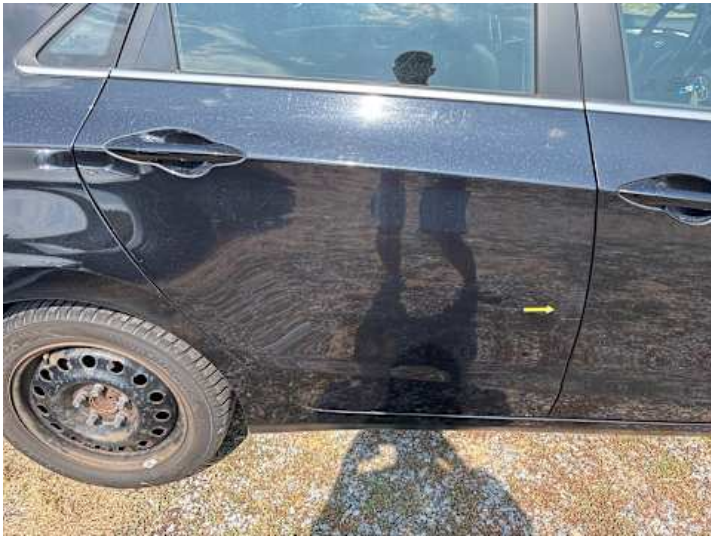
Türe hinten rechts (Kratzer, Delle)

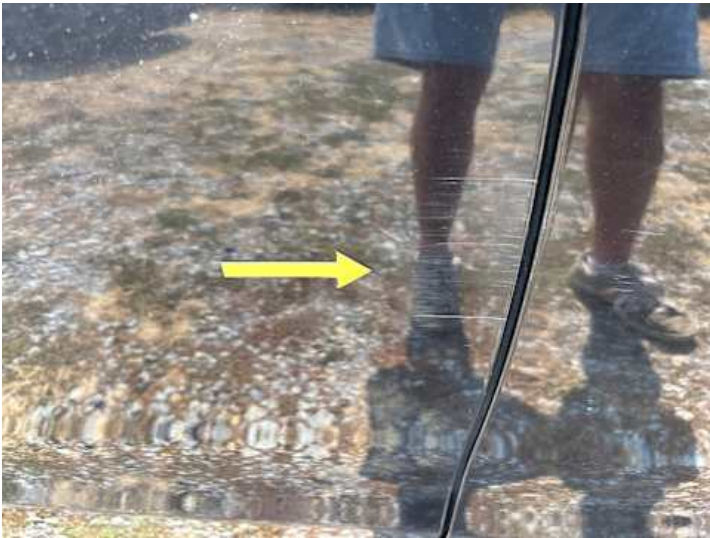
Türe hinten rechts (Kratzer, Delle)

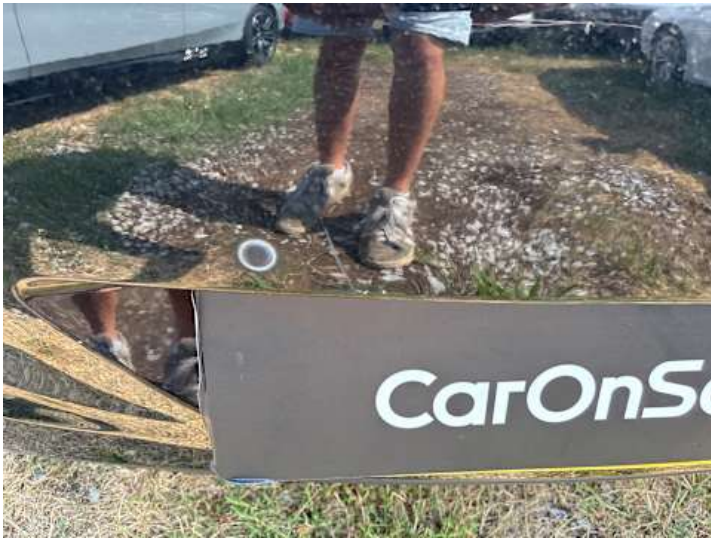
Stoßstange hinten (Kratzer)

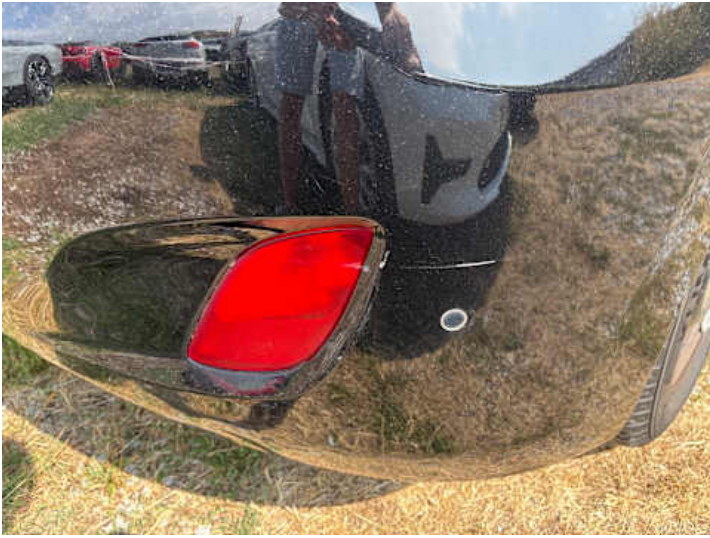
Stoßstange hinten (Kratzer)

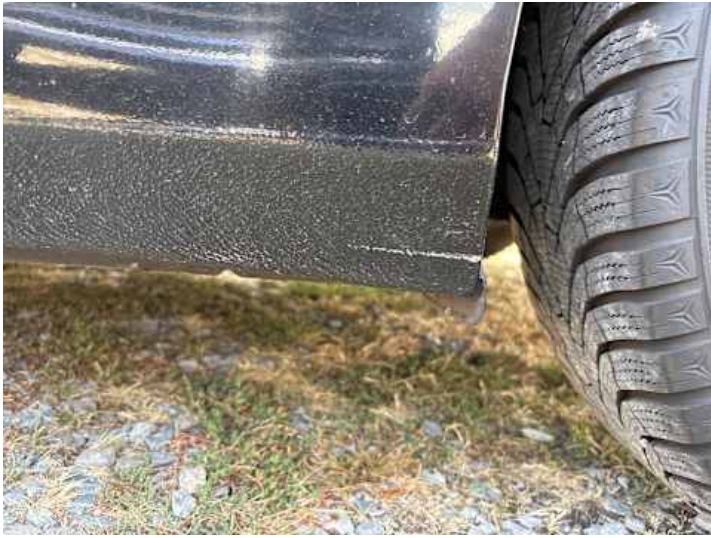
Schweller links (Kratzer)

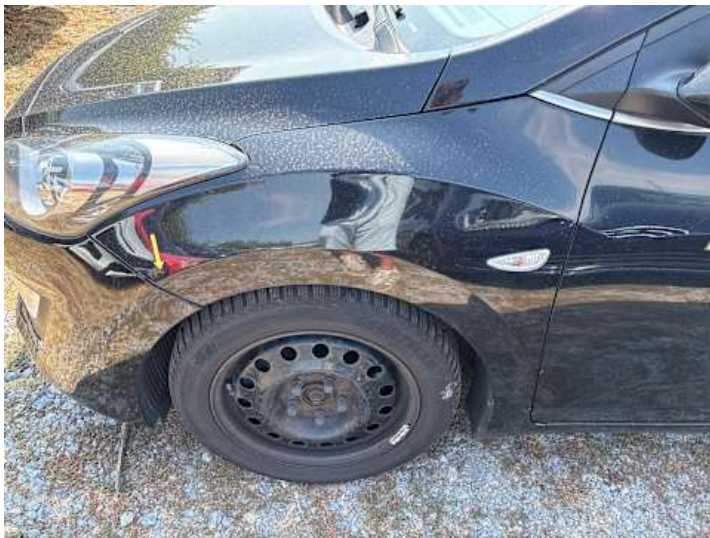
Kotflügel vorne links (Kratzer)

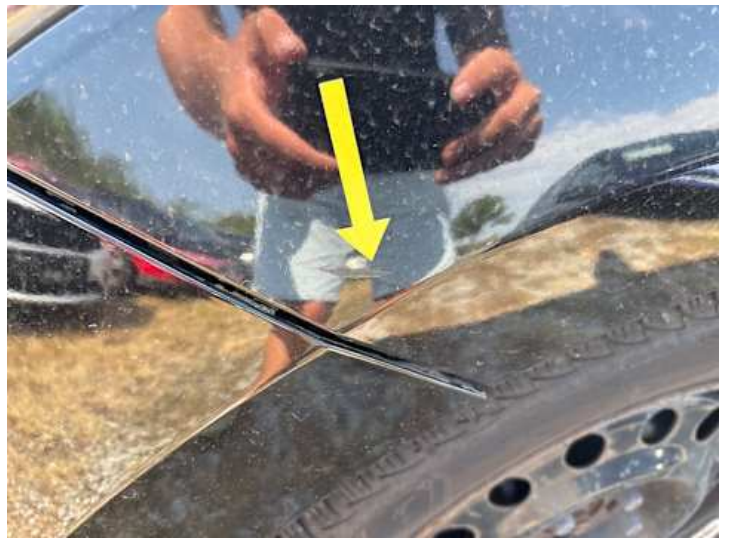
Kotflügel vorne links (Kratzer)

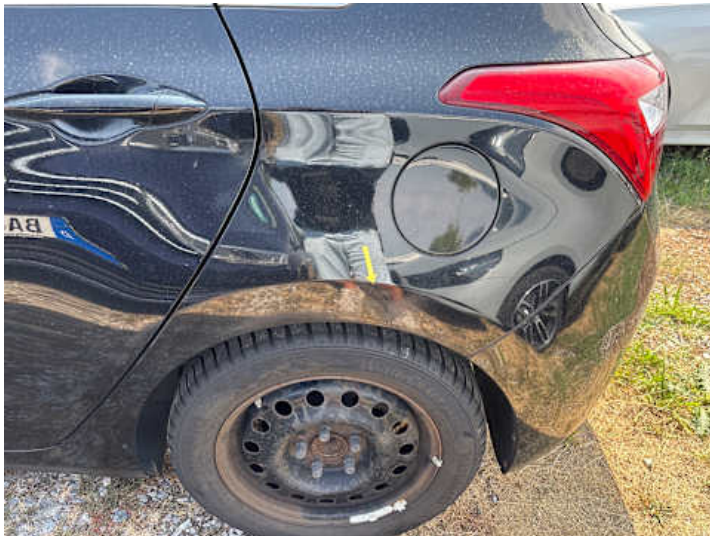
Seitenteil hinten links (Kratzer)

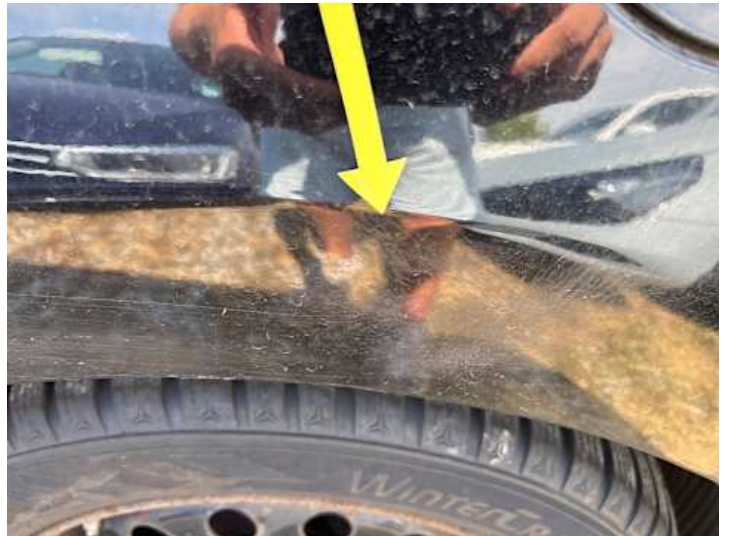
Seitenteil hinten links (Kratzer)

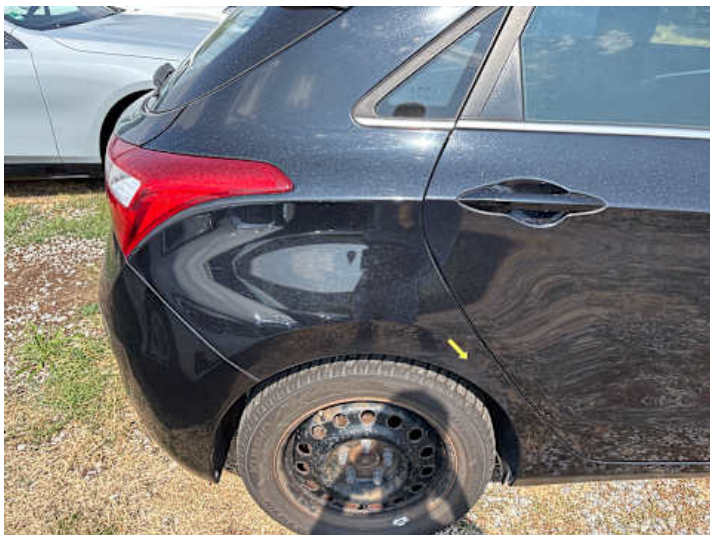
Seitenteil hinten rechts (Kratzer, Delle)

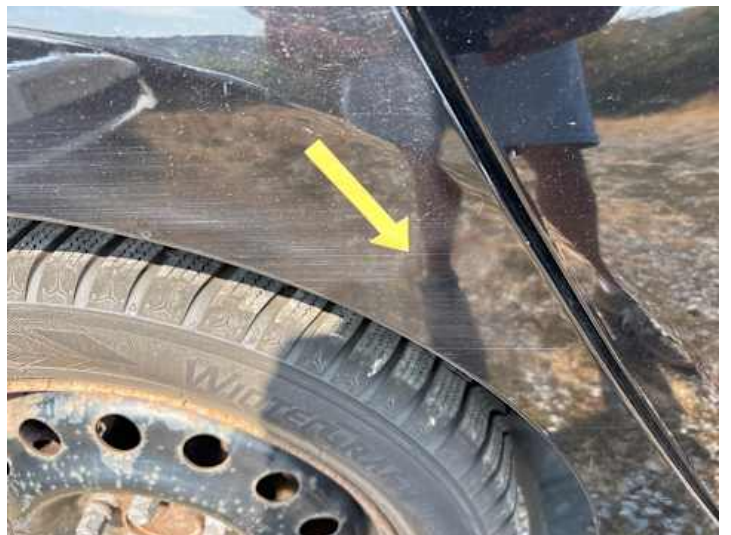
Seitenteil hinten rechts (Kratzer, Delle)

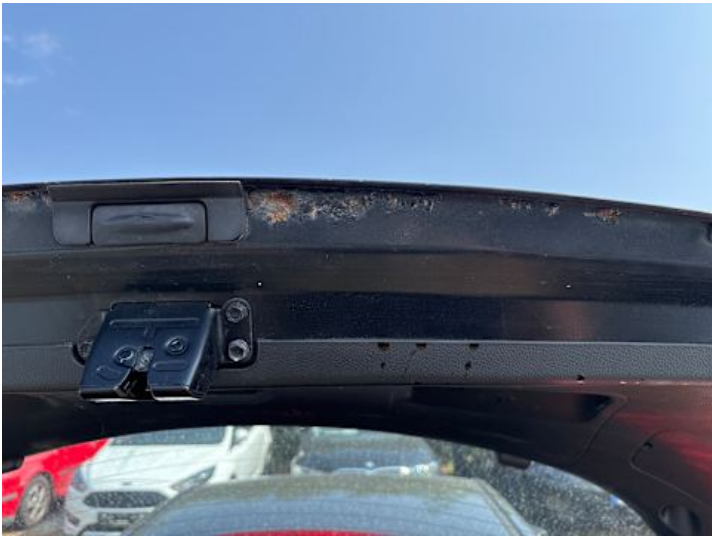
Heckklappe (Rost)

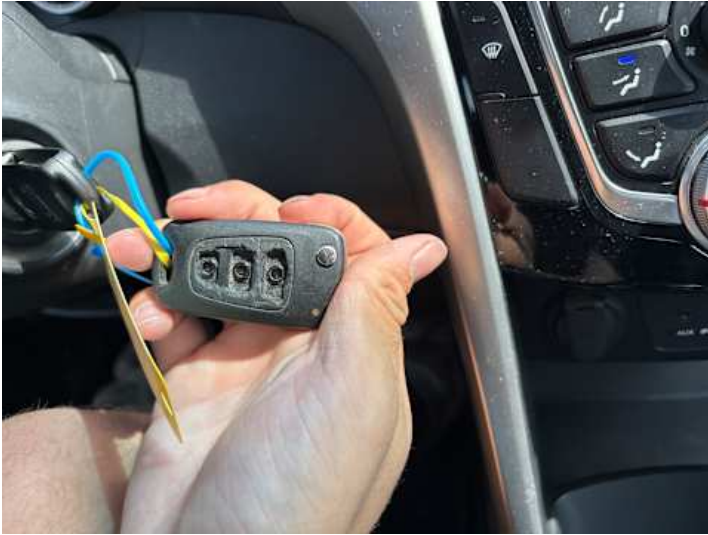
Innenraum (Diverse Schäden)

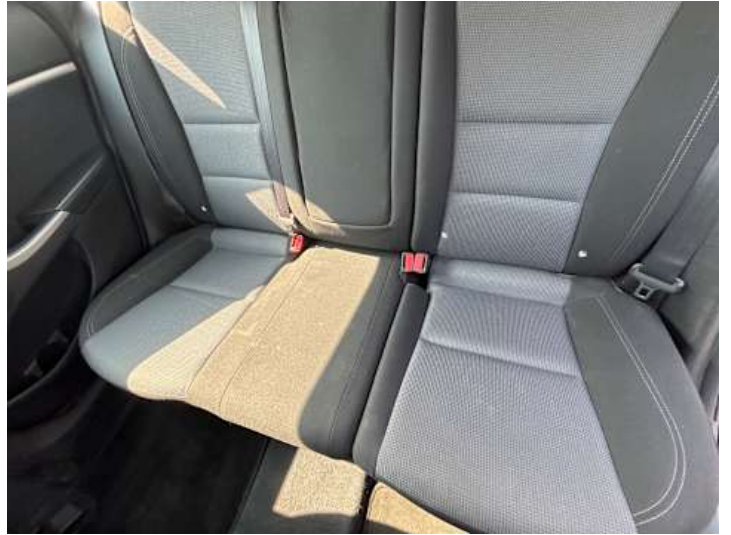
Innenraum (Verschmutzung)

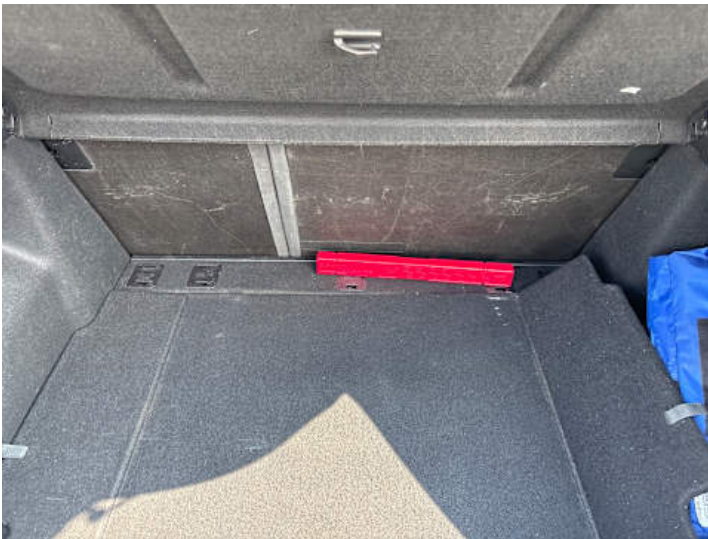
Innenraum (Verschmutzung)

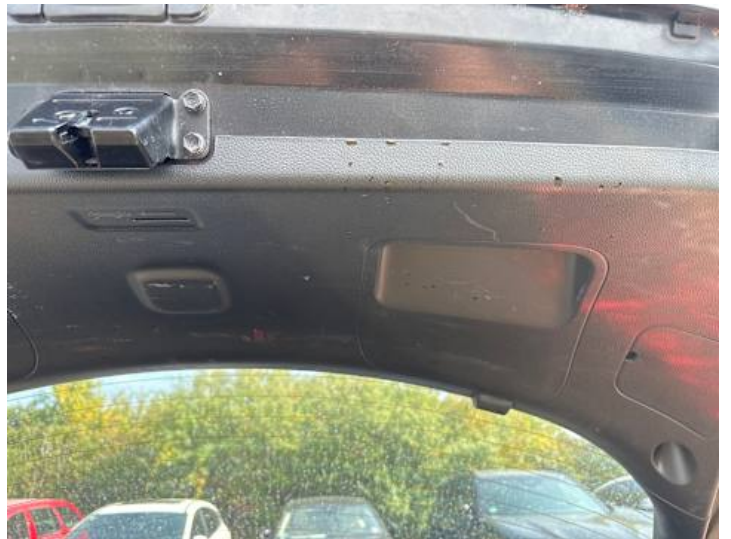
Innenraum (Verschmutzung)
