## Audi Q5

EZ 09/2013 | Geländewagen | Diesel | Automatikgetriebe | 198.282km  
Besteuerung: Differenzbesteuert (§25a UStG)  
Fahrzeugstandort: 97\*\*\*  
Fahrzeug aufgenommen am: 06.08.2026

# Hinweise zum Zustandsbericht

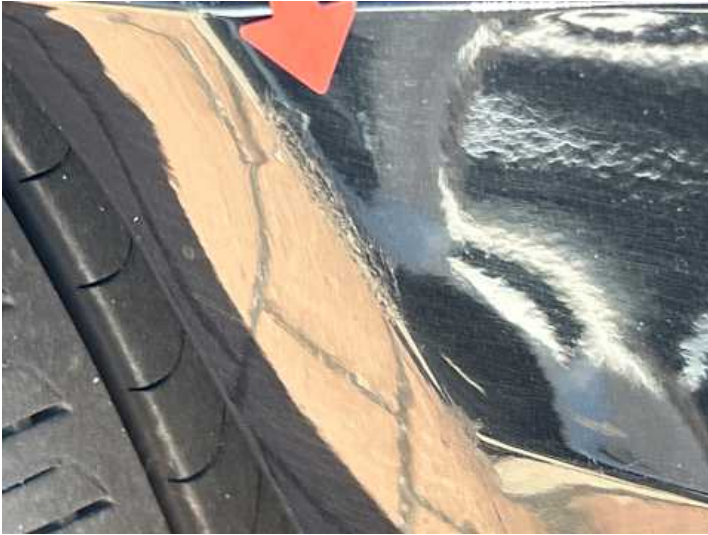
Stoßstange vorne (Kratzer, Unsachgemäß instand gesetzt)

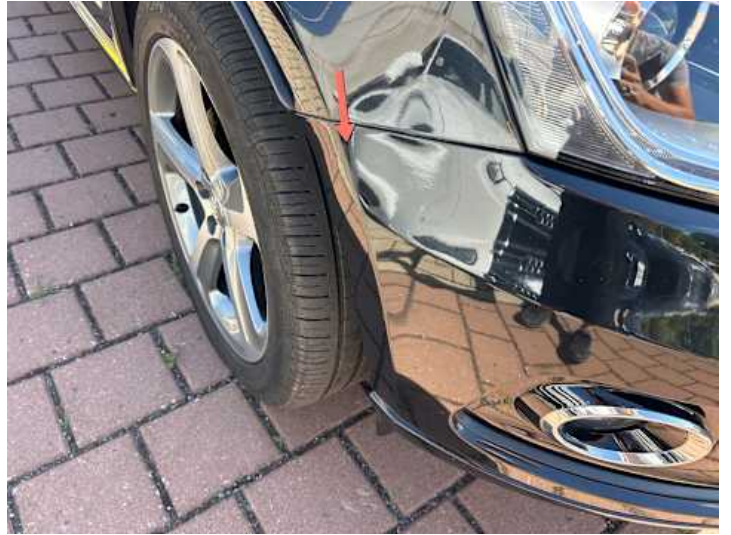
Stoßstange vorne (Kratzer, Unsachgemäß instand gesetzt)

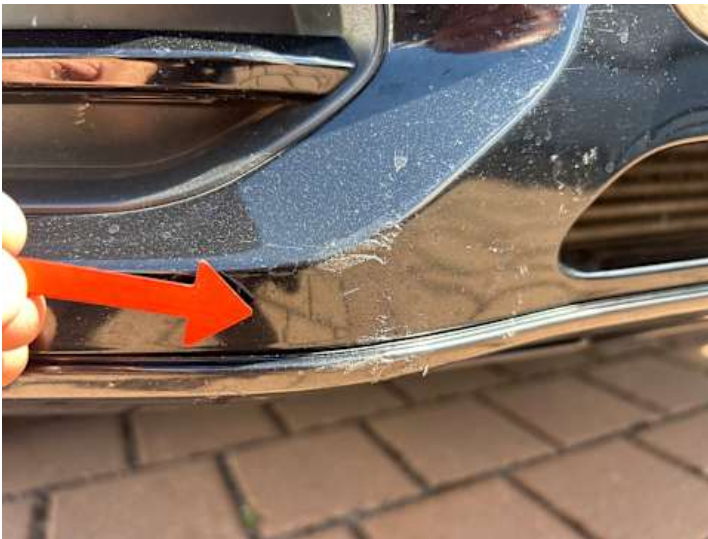
Stoßstange vorne (Kratzer, Verformung)

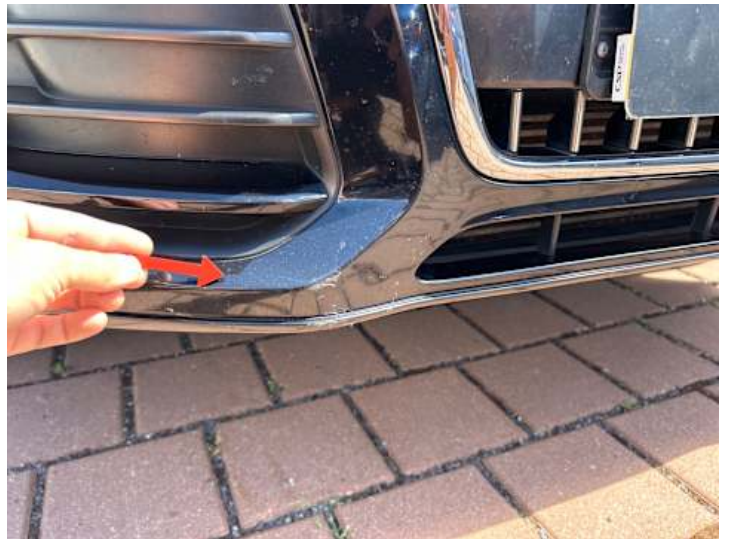
Stoßstange vorne (Kratzer, Verformung)

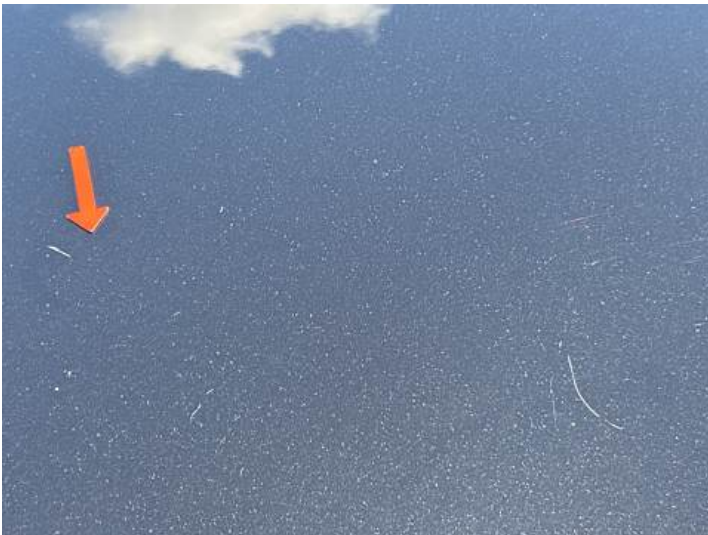
Motorhaube (Kratzer)

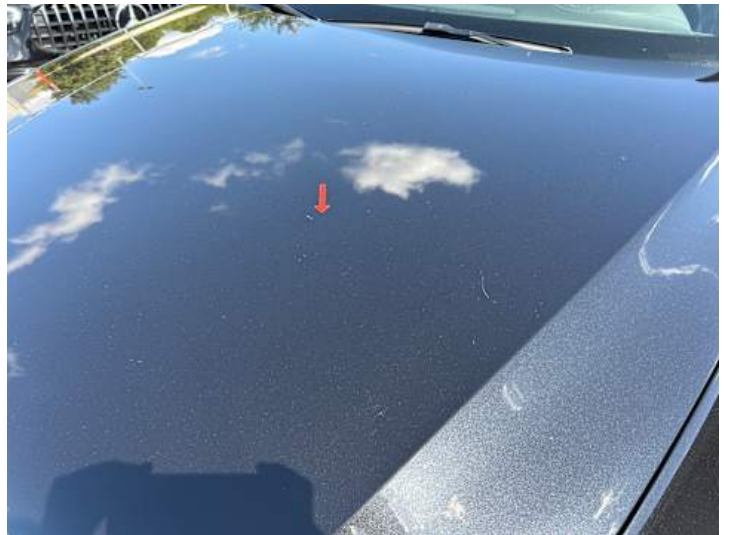
Motorhaube (Kratzer)

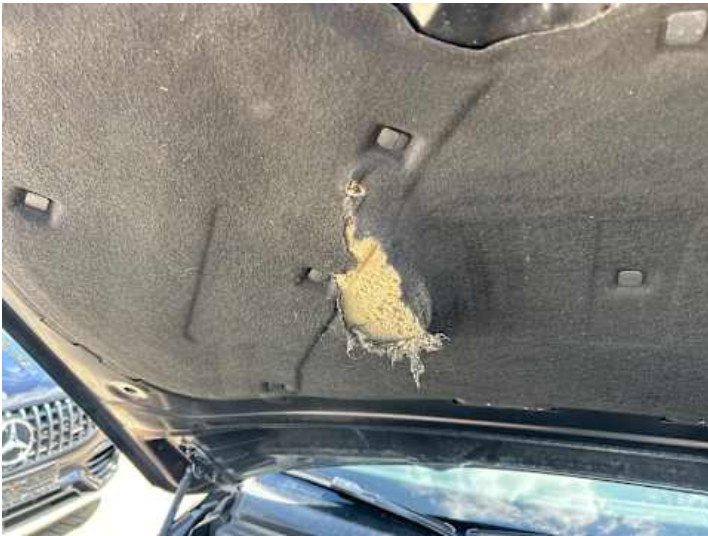
Motorhaube (Riss/Bruch)

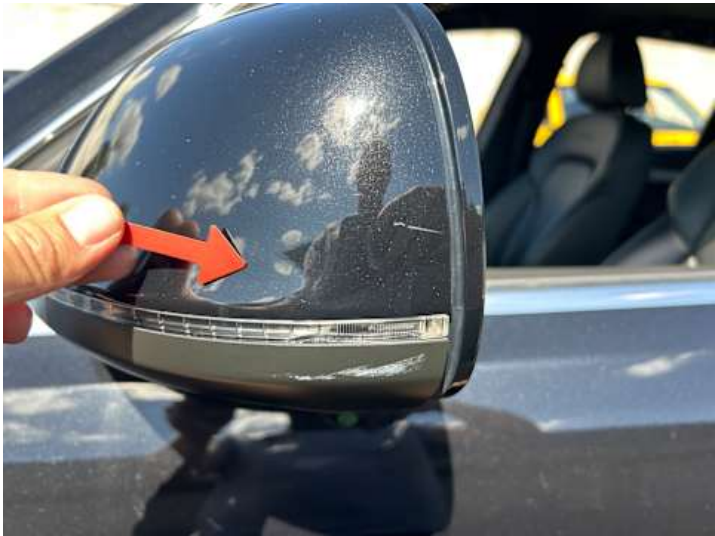
Fahrertür (Kratzer)

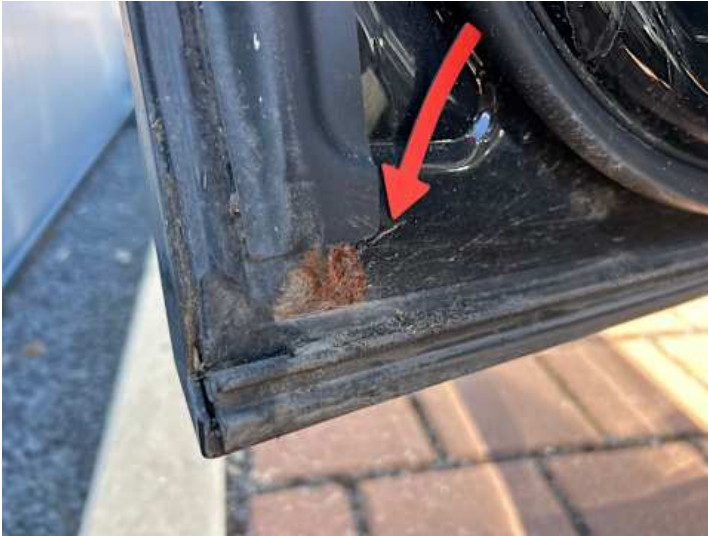
Türe hinten links (Rost)

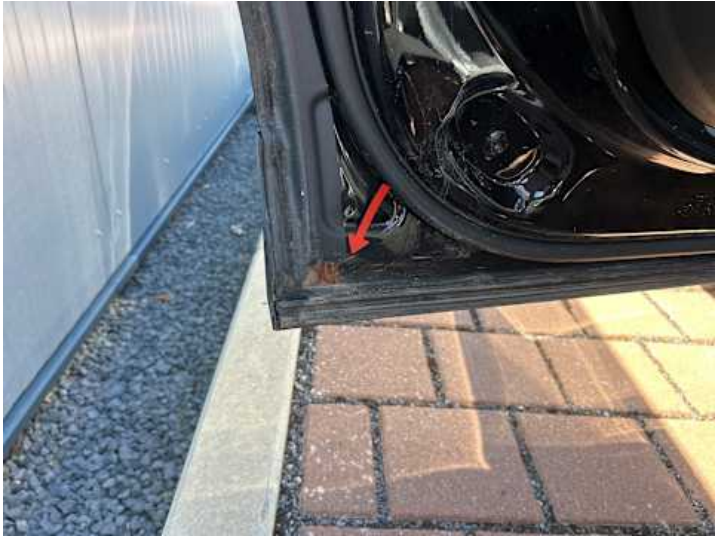
Türe hinten links (Rost)

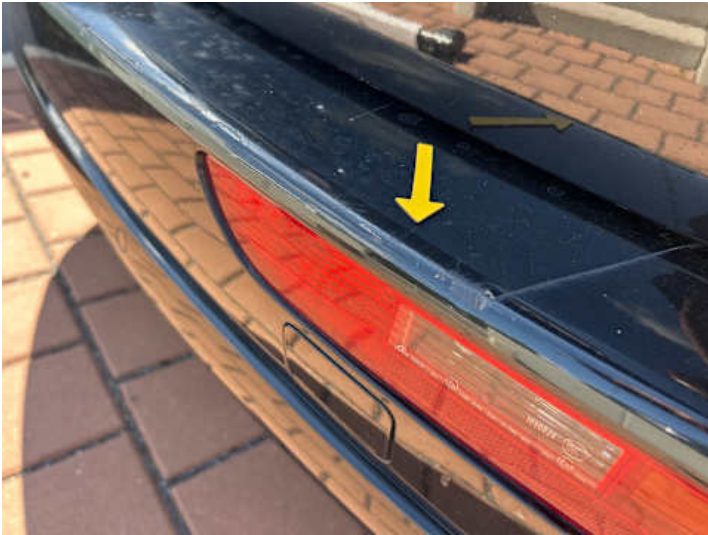
Stoßstange hinten (Verformung, Kratzer)

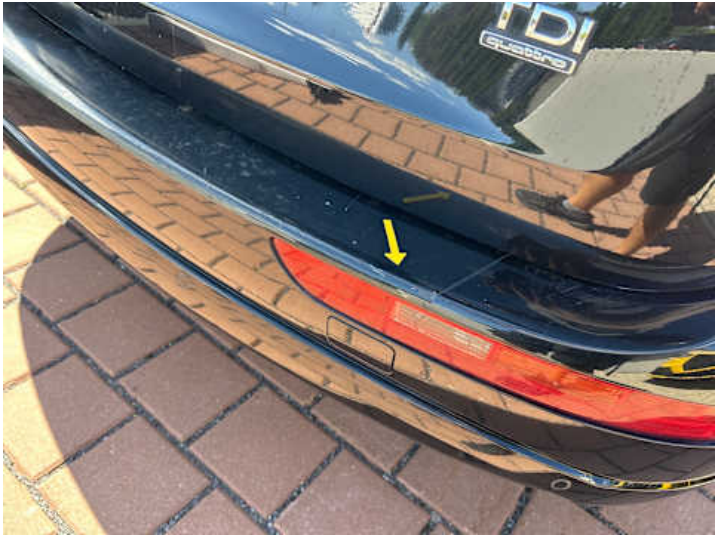
Stoßstange hinten (Verformung, Kratzer)

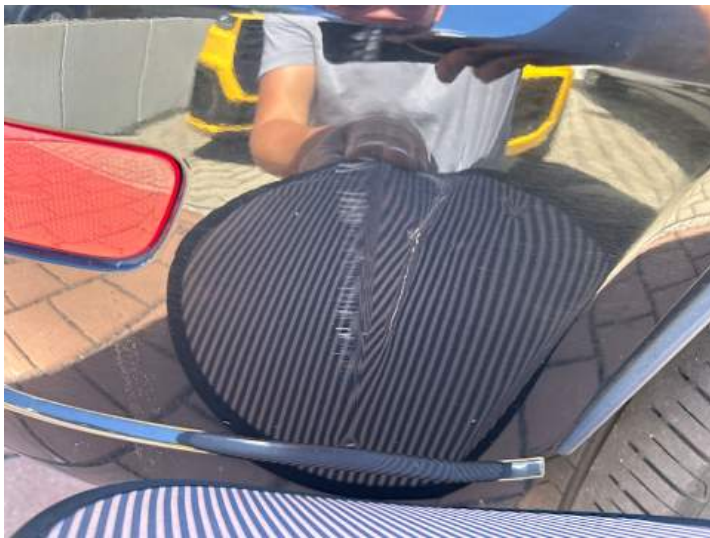
Stoßstange hinten (Kratzer, Verformung)

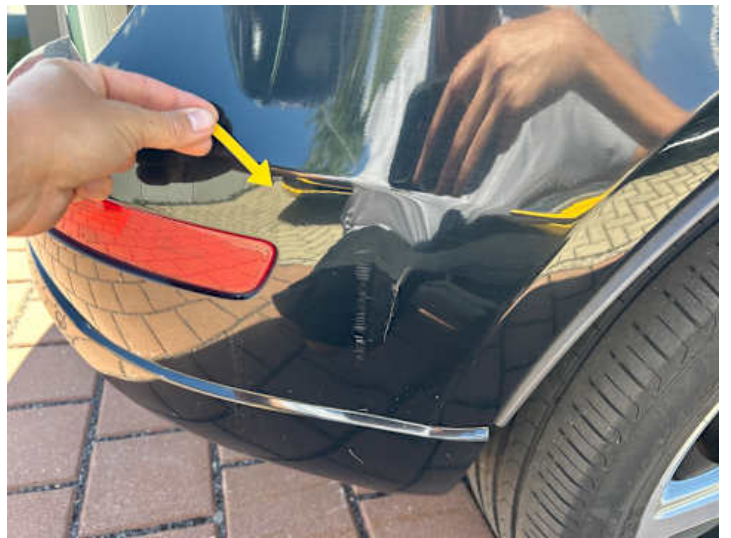
Stoßstange hinten (Kratzer, Verformung)

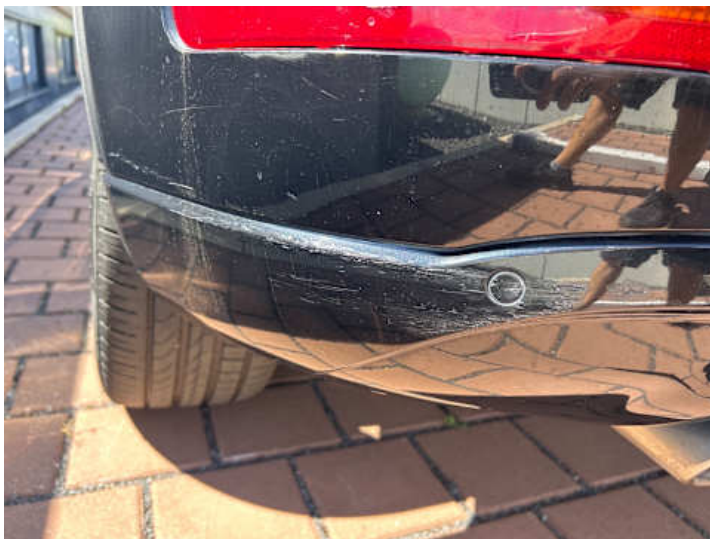
Stoßstange hinten (Kratzer)

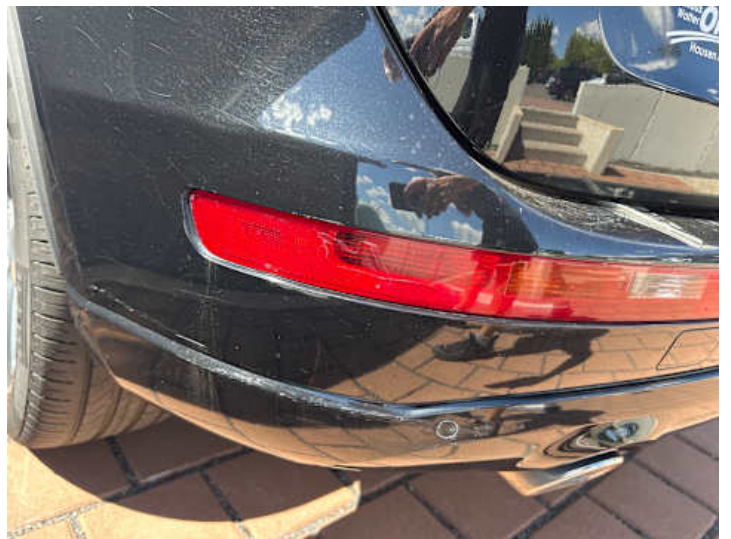
Stoßstange hinten (Kratzer)

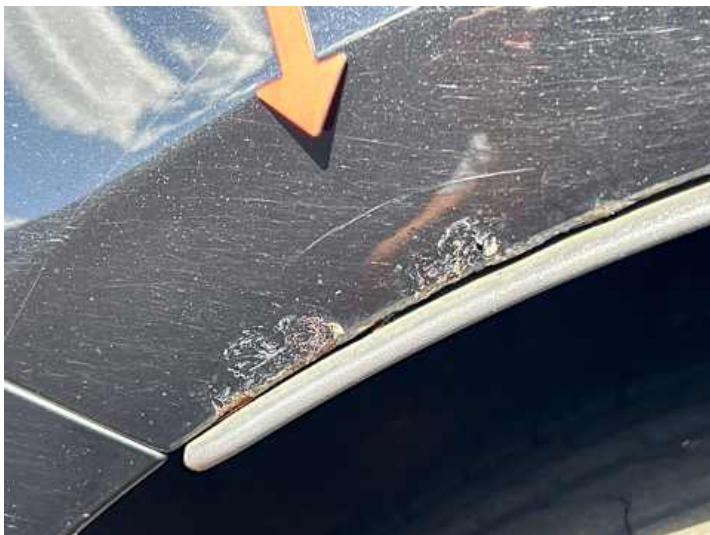
Kotflügel vorne links (Rost)

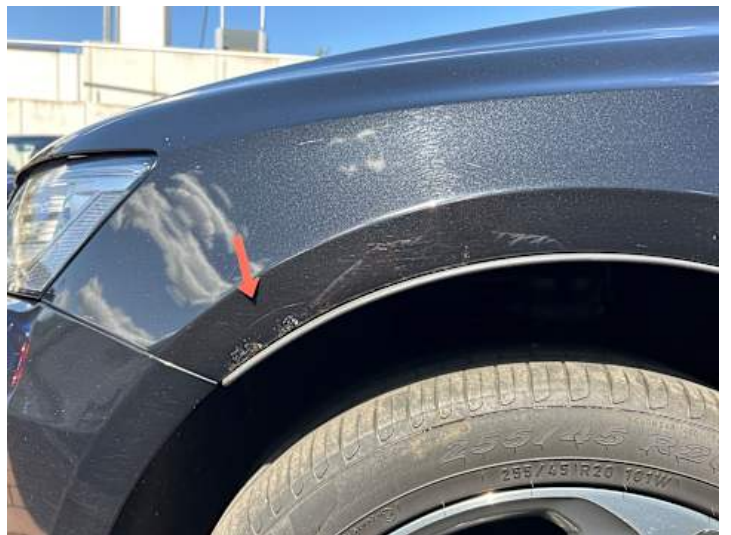
Kotflügel vorne links (Rost)

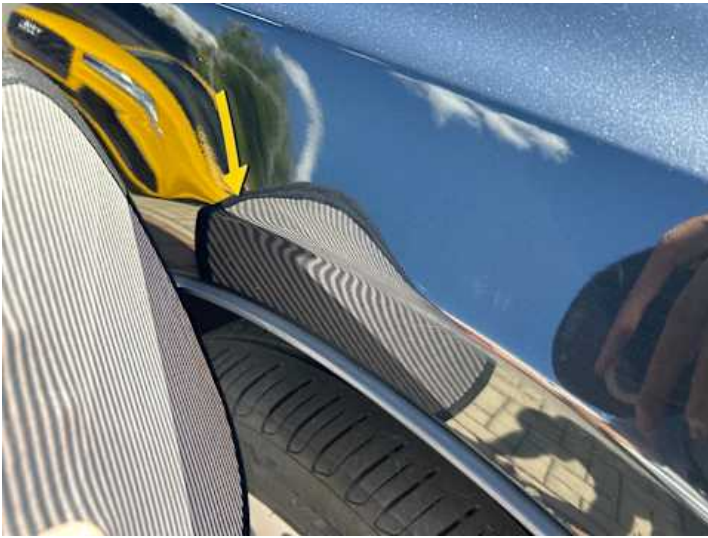
| Fahrzeugteil | Lackschichtdicke (in µm) | Fahrzeugteil | Lackschichtdicke (in µm) |
|---|---|---|---|
| Kotflügel vorne links | 130 | Kotflügel vorne rechts | 205 |

Kotflügel vorne rechts (Kratzer, Verformung, Rost)

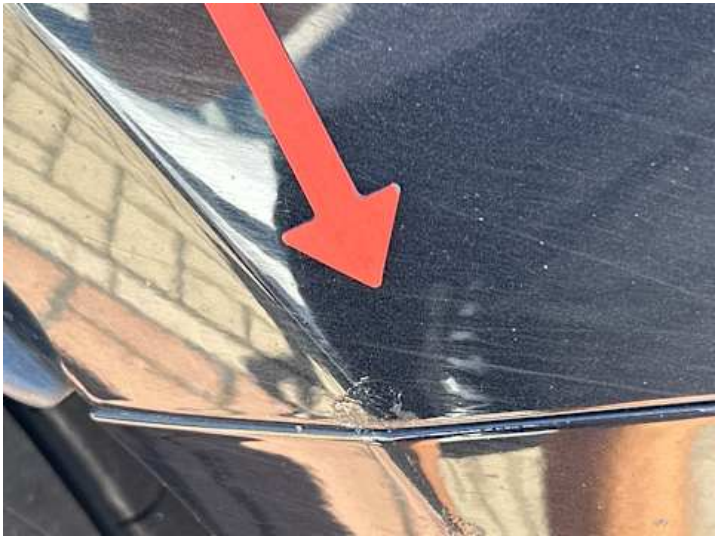
Kotflügel vorne rechts (Kratzer, Verformung, Rost)

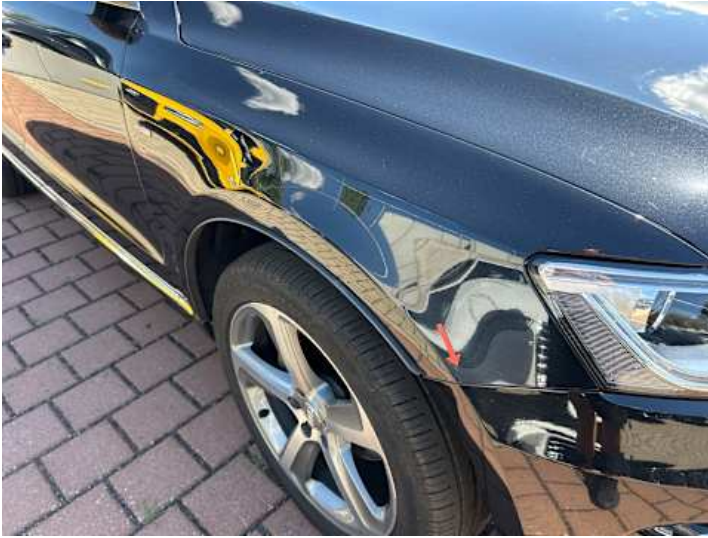
Kotflügel vorne rechts (Kratzer, Verformung, Rost)

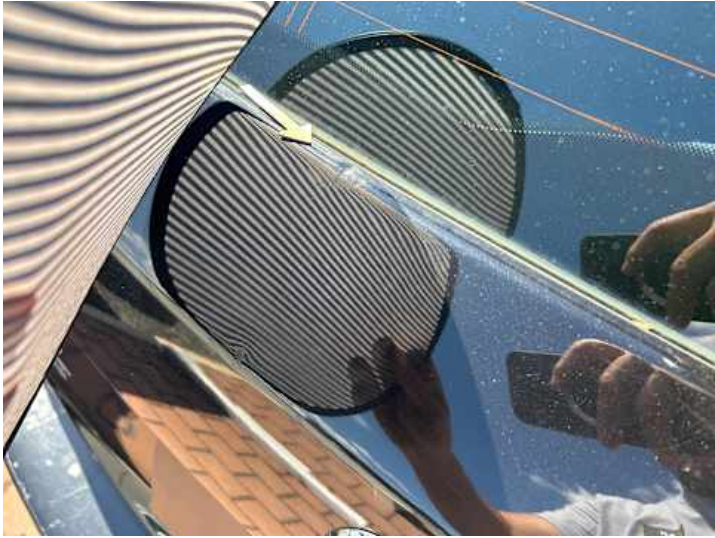
Heckklappe (Kratzer, Verformung)

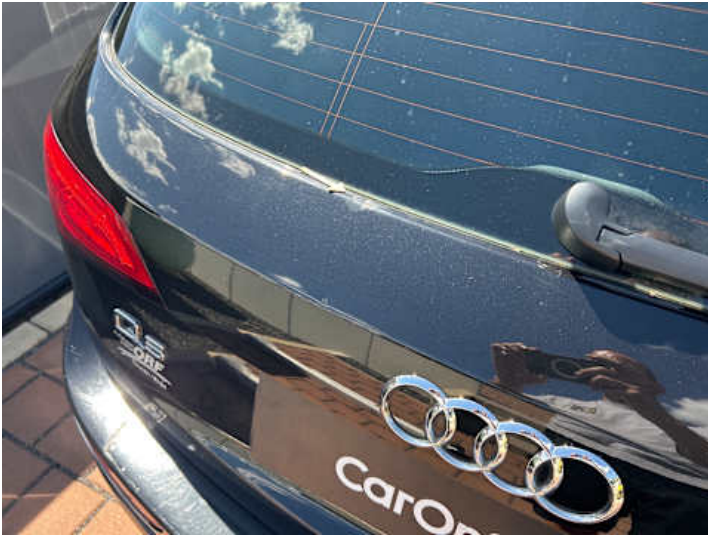
Heckklappe (Kratzer, Verformung)

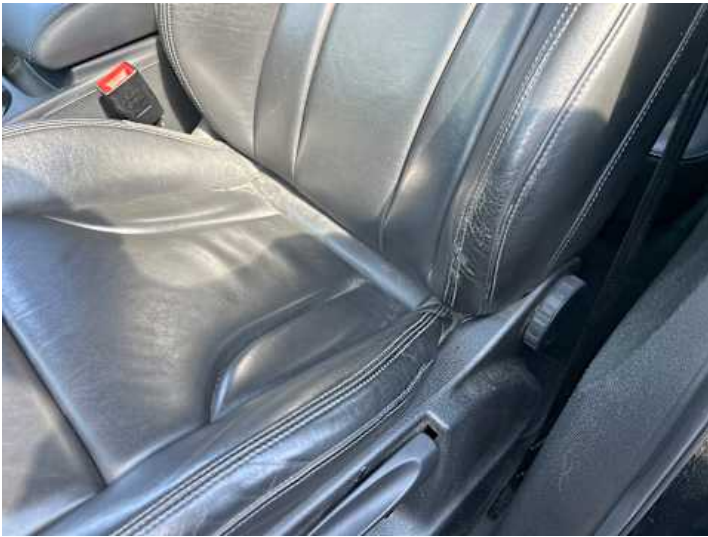
Innenraum (Verschleiß)

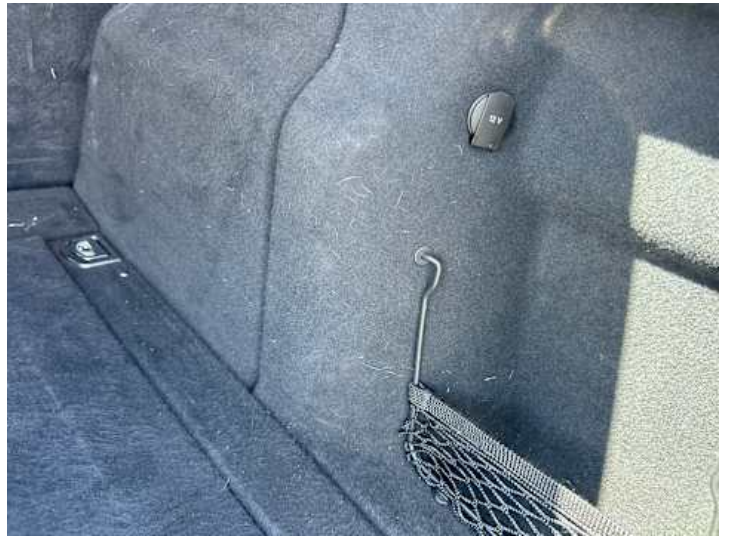
Kofferraumabdeckung fehlt; Tiergeruch;

Innenraum (Tierhaare/Tiergeruch)

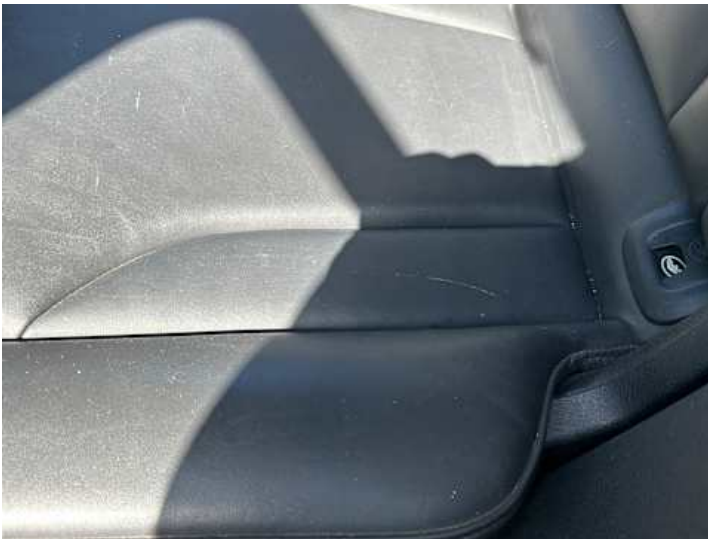
Innenraum (Kratzer)

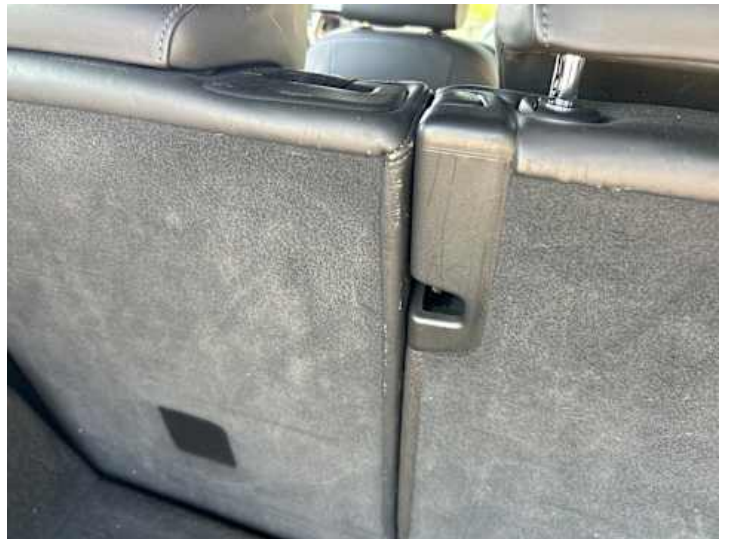
Innenraum (Kratzer)
