## Ford Focus

EZ 10/2014 | Kombi | Benzin | Schaltgetriebe | 113.559km  
Besteuerung: Differenzbesteuert (§25a UStG)  
Fahrzeugstandort: 59\*\*\*  
Fahrzeug aufgenommen am: 24.08.2026

# Hinweise zum Zustandsbericht

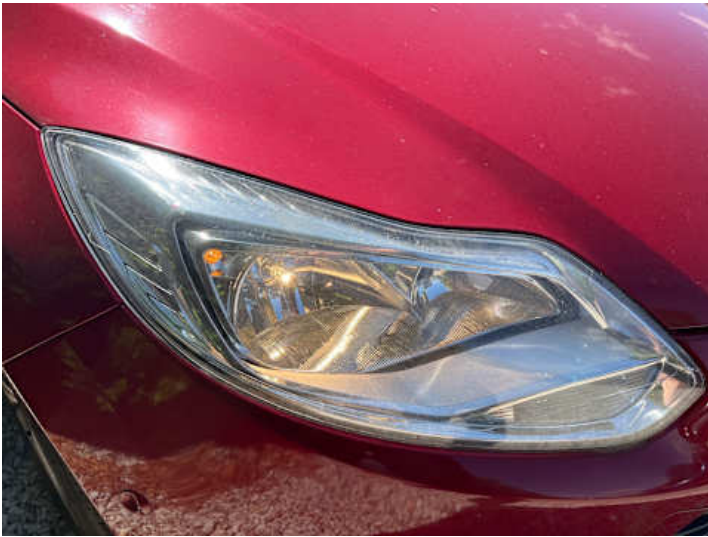
Scheinwerfer (rechts) (Blind, Kratzer)

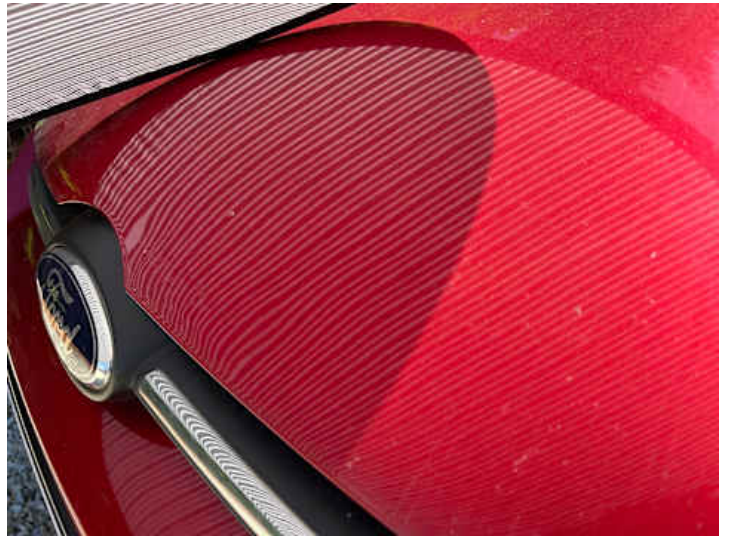
Motorhaube (Verformung)

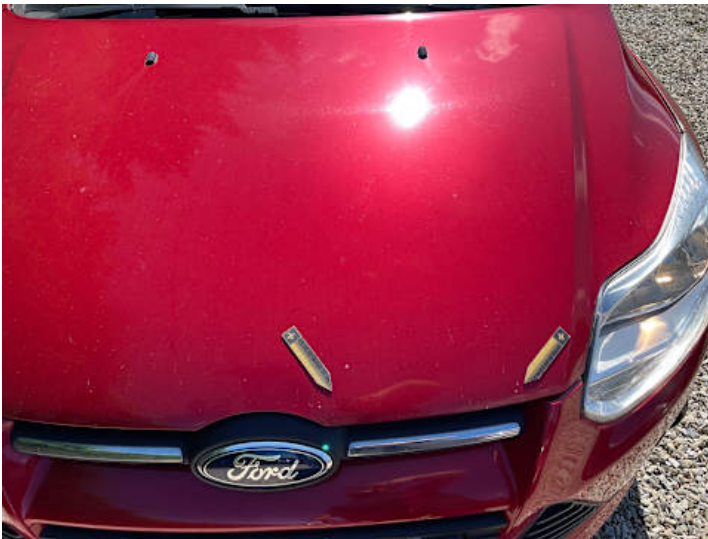
Motorhaube (Lackschaden, Rost, Steinschlag)

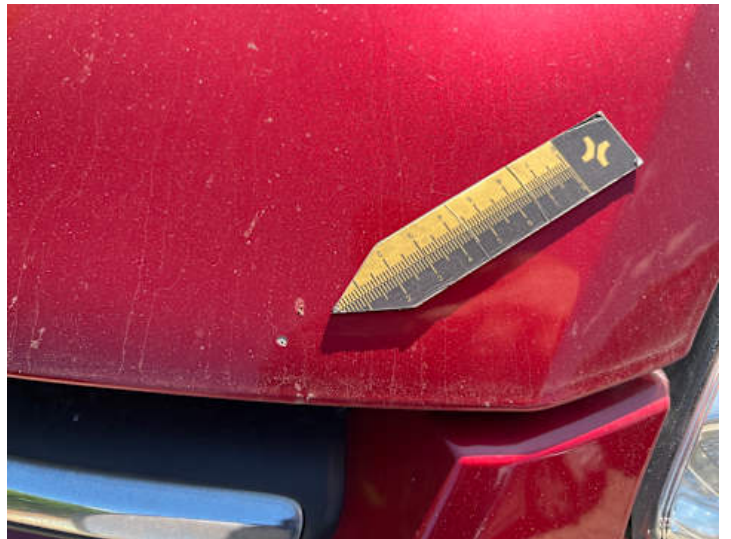
Motorhaube (Lackschaden, Rost, Steinschlag)

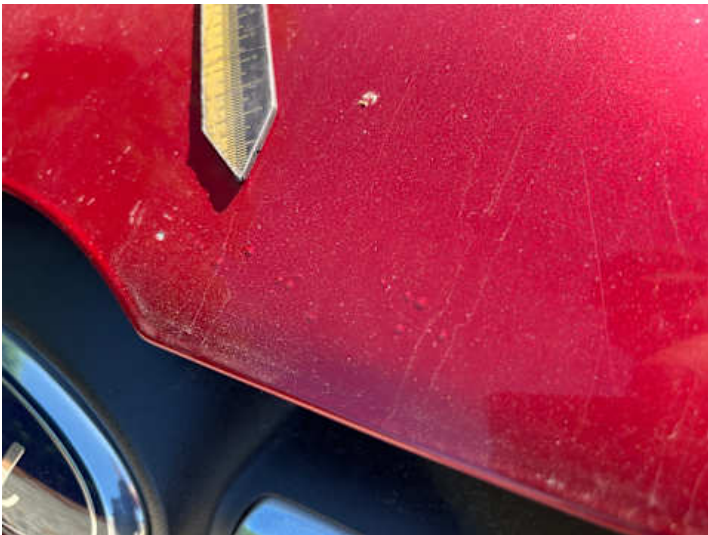
Motorhaube (Lackschaden, Rost, Steinschlag)

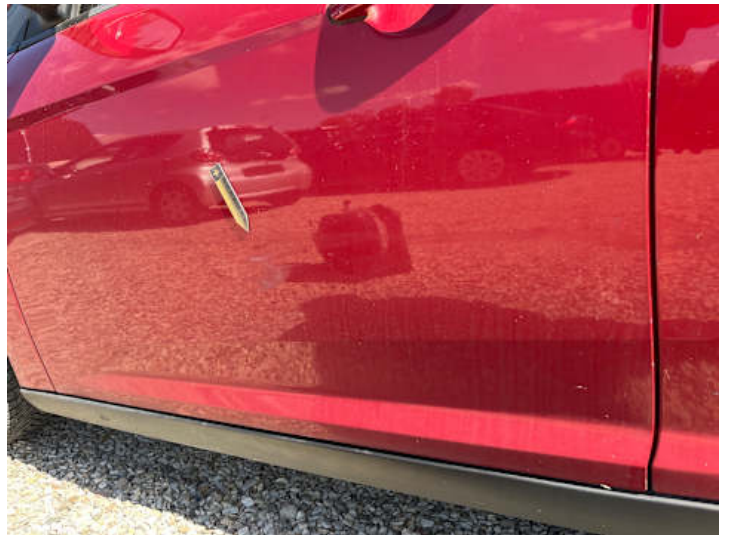
Fahrertür (Kratzer)

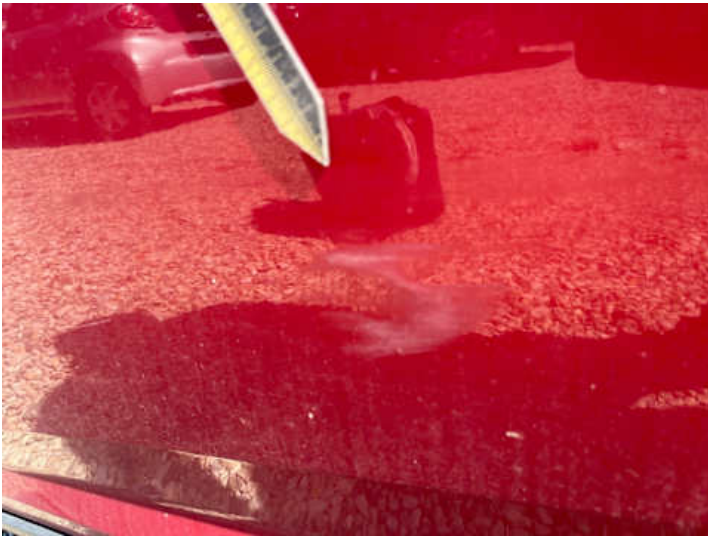
Fahrertür (Kratzer)

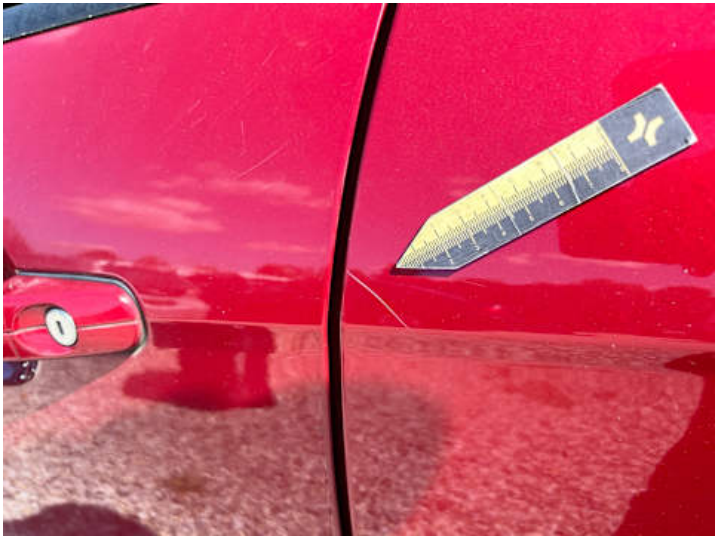
Türe hinten links (Kratzer)

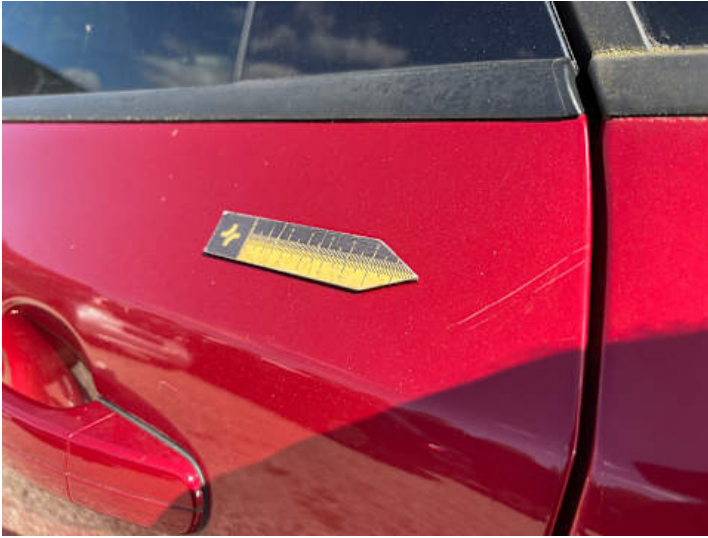
Türe hinten links (Kratzer)

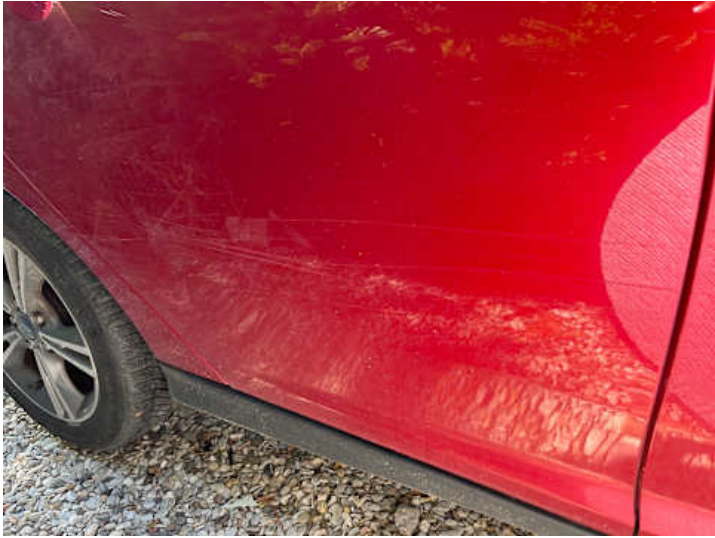
Türe hinten rechts (Kratzer)

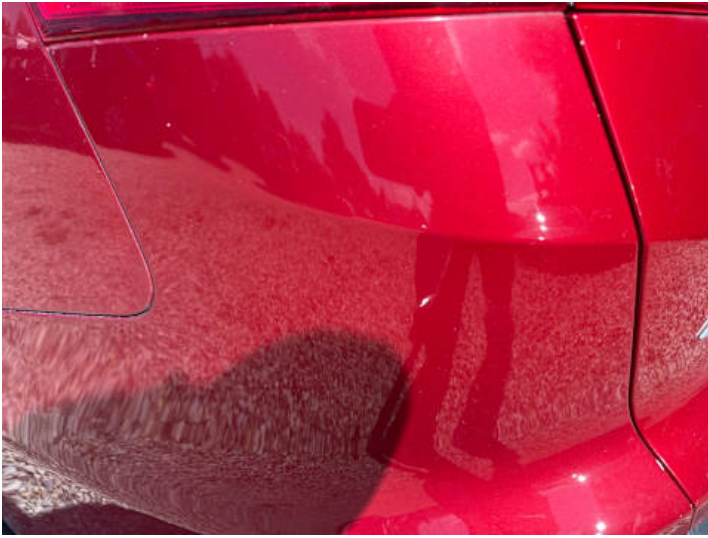
Stoßstange hinten (Kratzer)

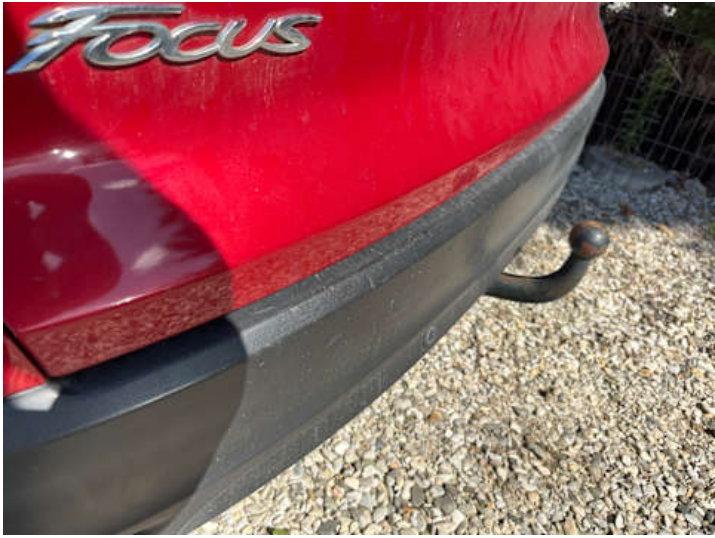
Stoßstange hinten (Kratzer)

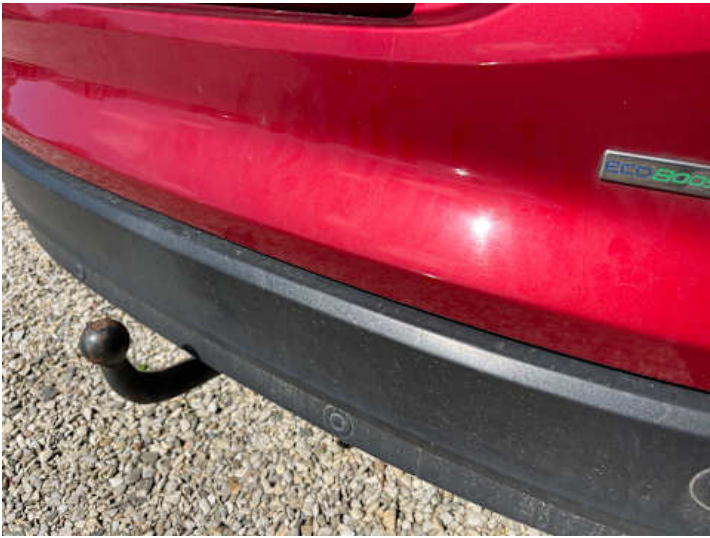
Stoßstange hinten (Kratzer)

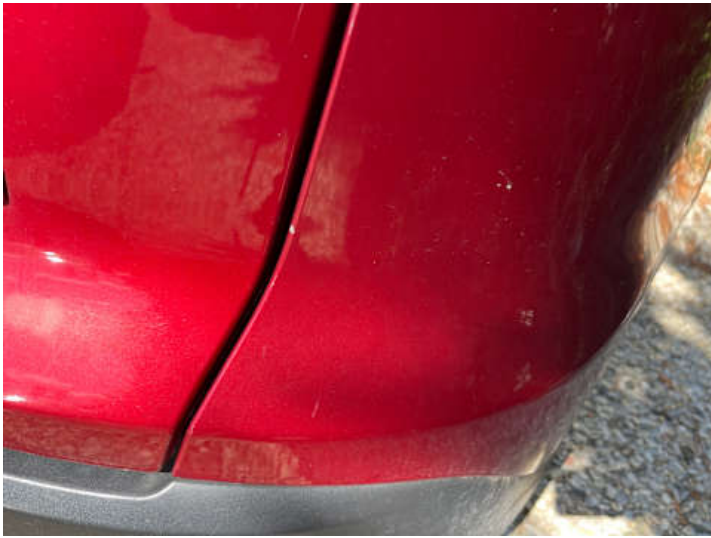
Stoßstange hinten (Kratzer)

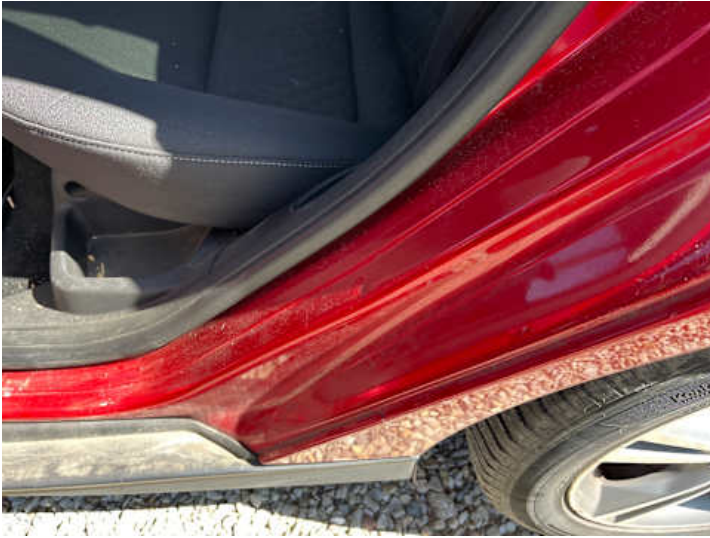
Schweller links (Delle, Kratzer)

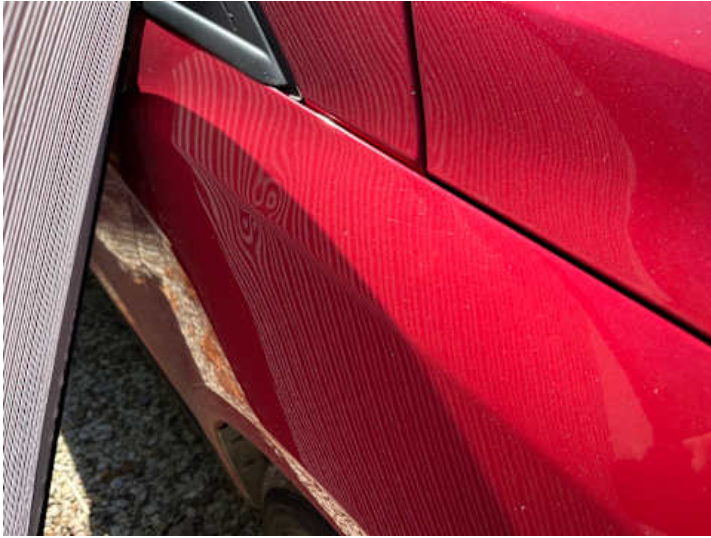
Kotflügel vorne rechts (Verformung)

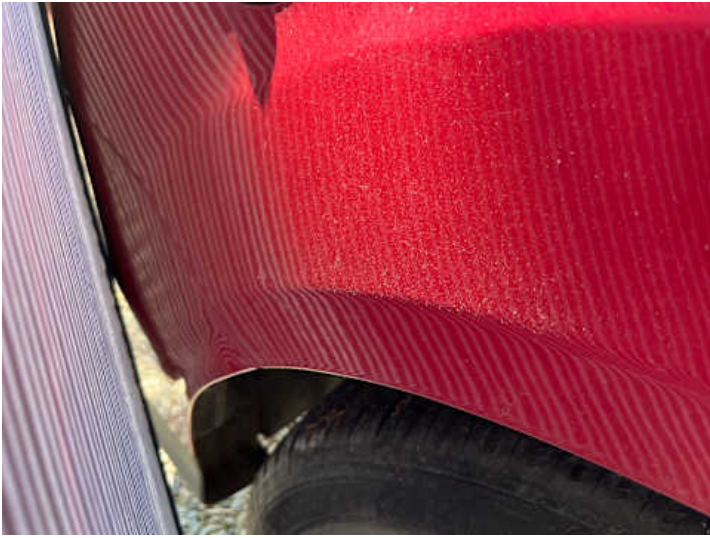
Seitenteil hinten rechts (Kratzer, Delle)

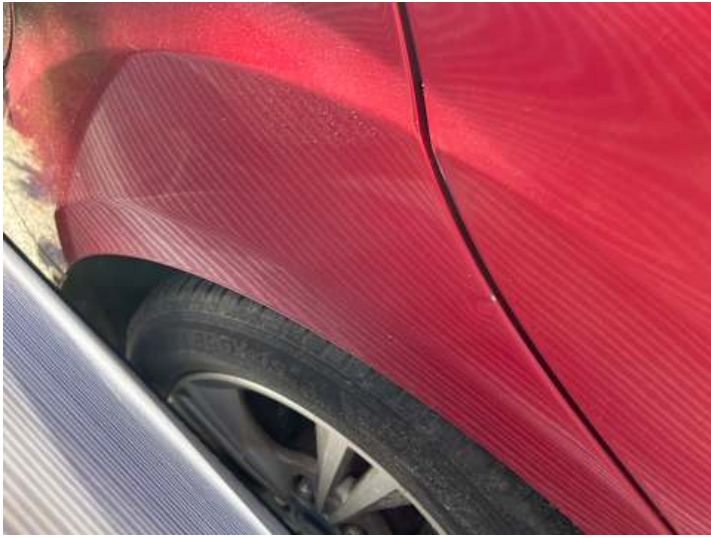
Seitenteil hinten rechts (Kratzer, Delle)

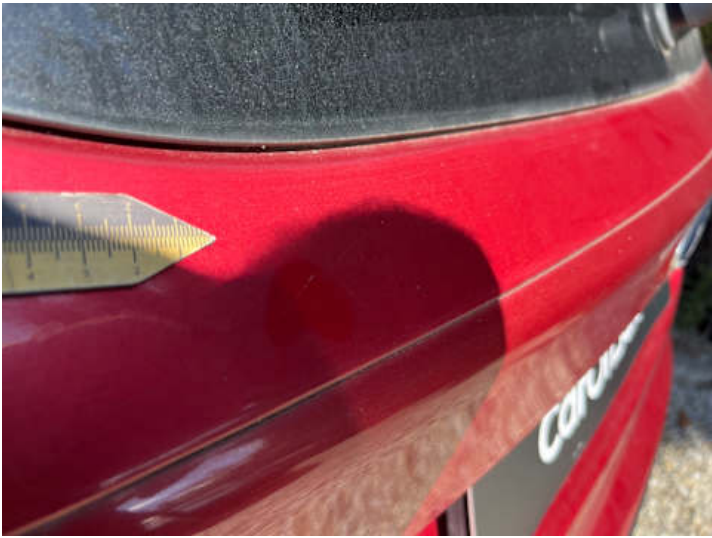
Heckklappe (Kratzer)

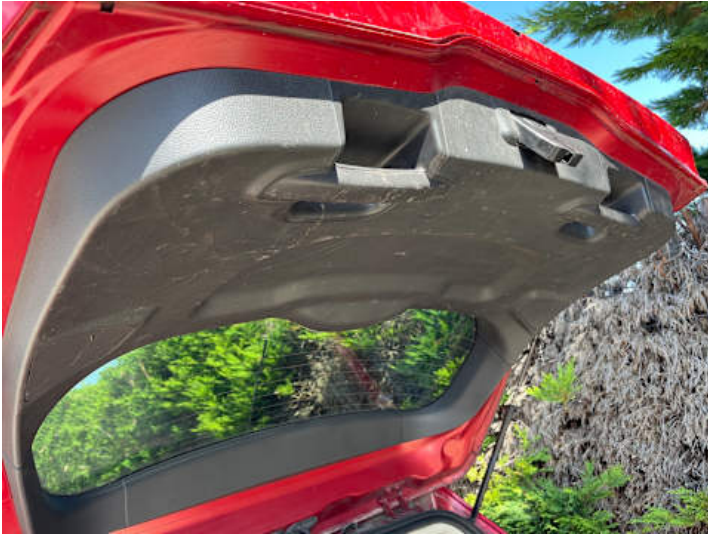
Innenraum (Diverse Schäden, Verschleiß, Verschmutzung)

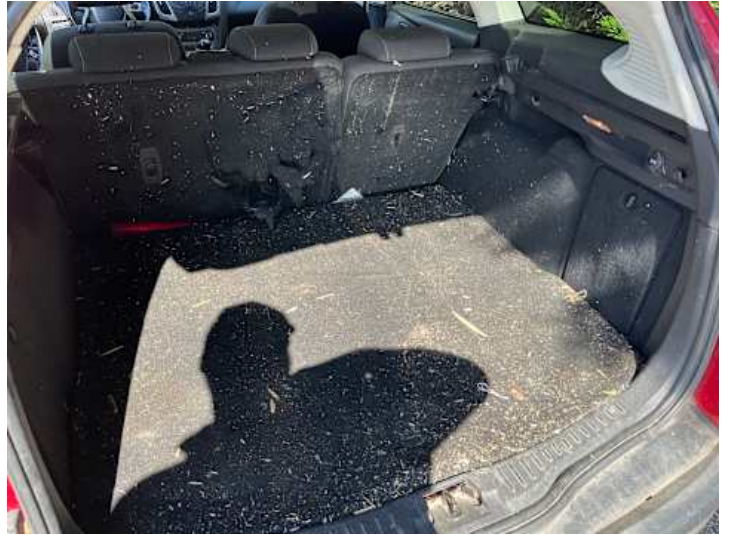
Innenraum (Diverse Schäden, Verschleiß, Verschmutzung)

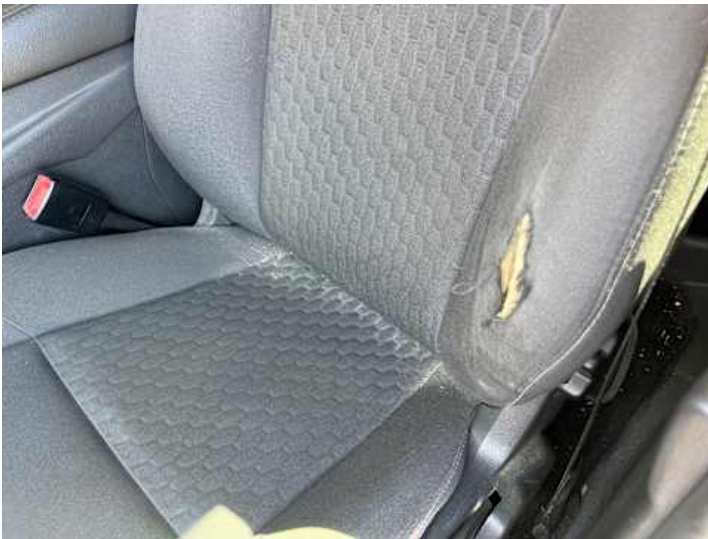
Innenraum (Diverse Schäden, Verschleiß, Verschmutzung)
