## Volkswagen California California Beach Aufstelldach

EZ 09/2011 | Van | Diesel | Schaltgetriebe | 265.716km

Fahrzeug aufgenommen am: 30.06.2026

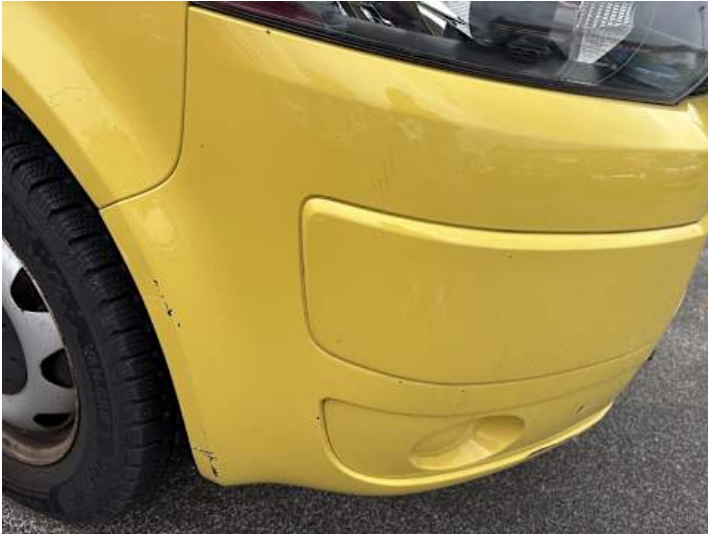
Stoßstange vorne (Kratzer)

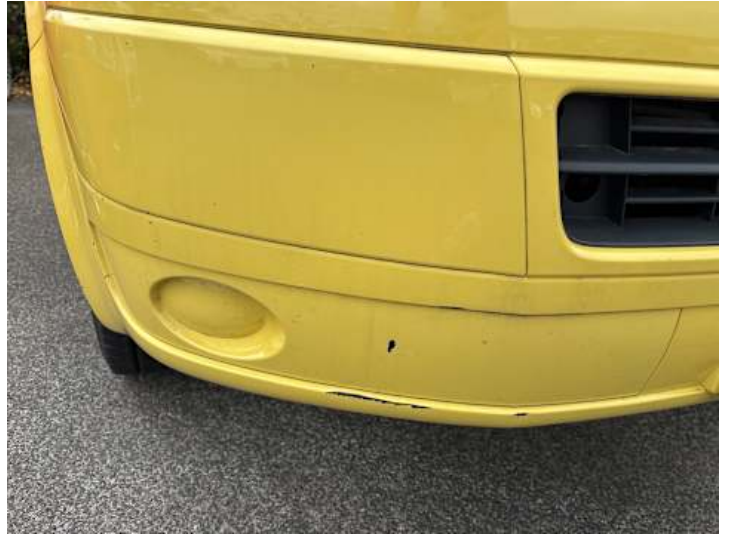
Stoßstange vorne (Kratzer)

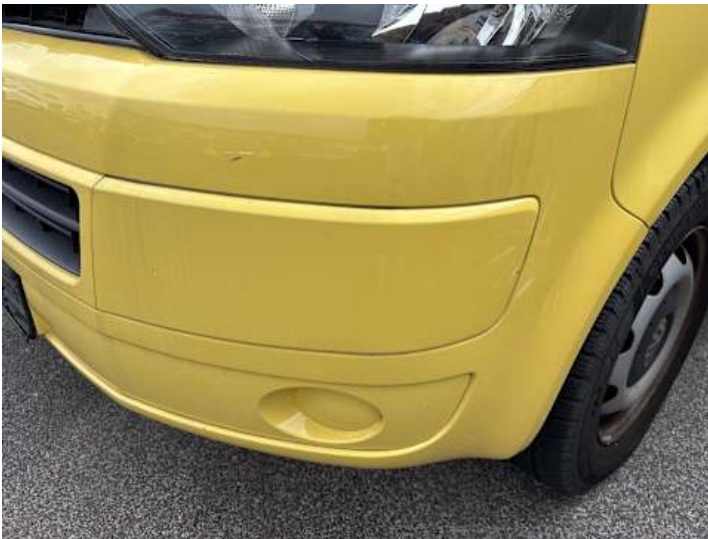
Stoßstange vorne (Kratzer)

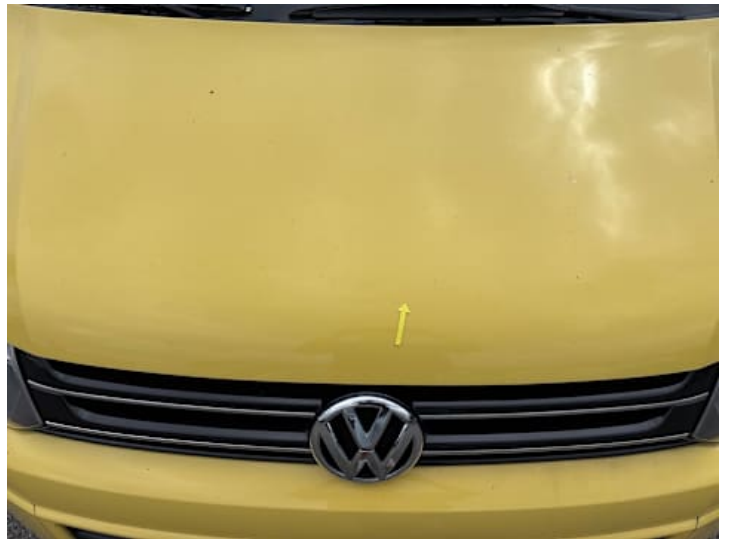
Motorhaube (Steinschlag)

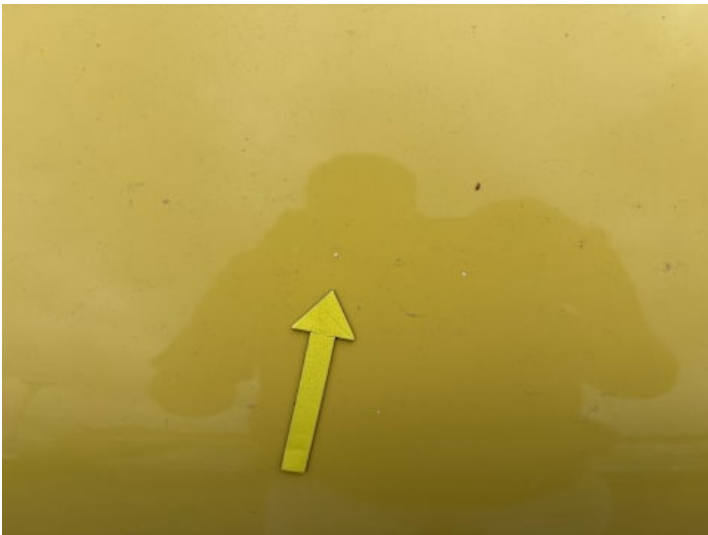
Motorhaube (Steinschlag)

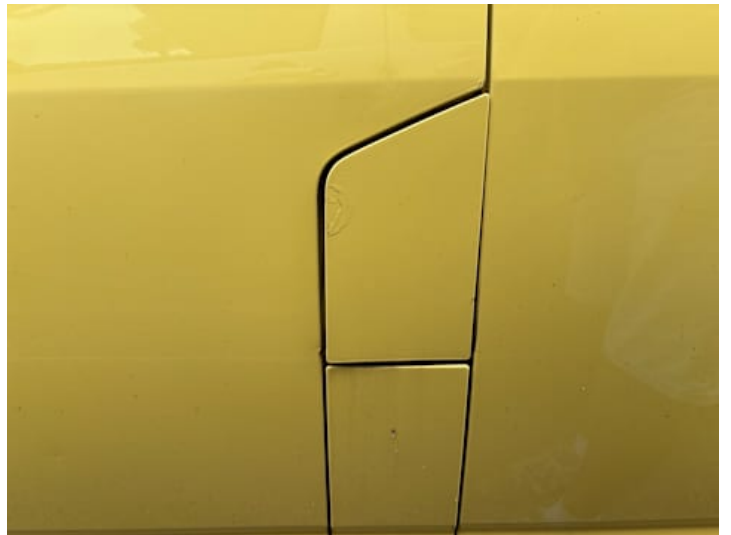
Fahrtür (Lackschaden)

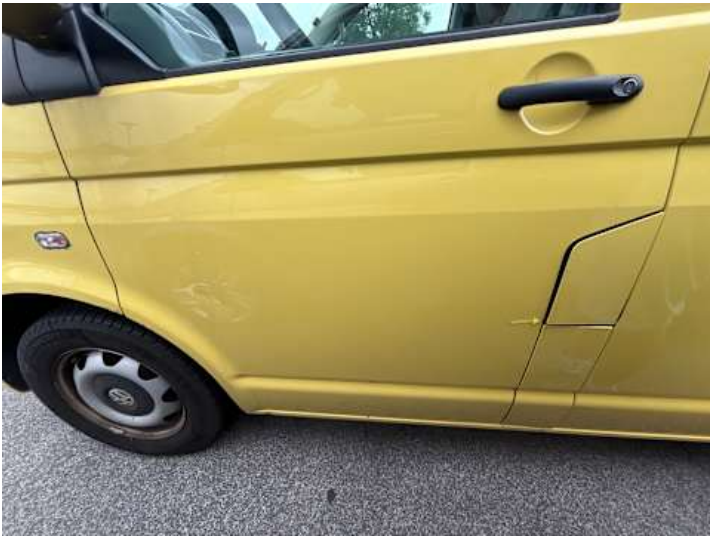
Fahrertür (Rost, Delle)

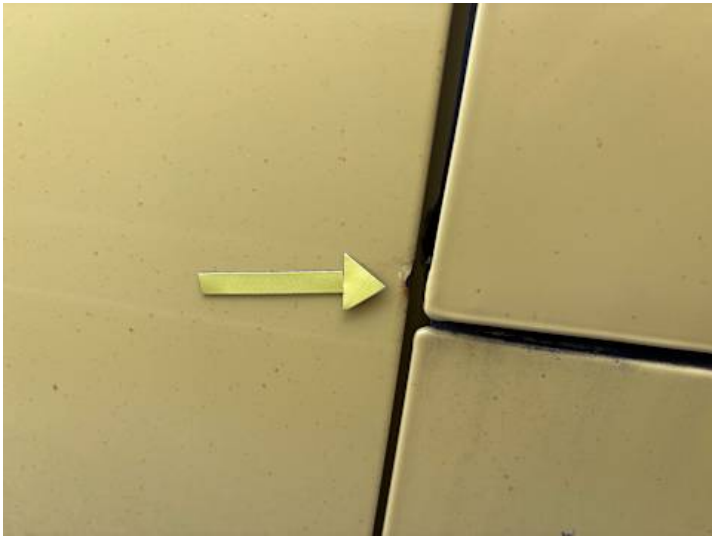
Fahrertür (Rost, Delle)

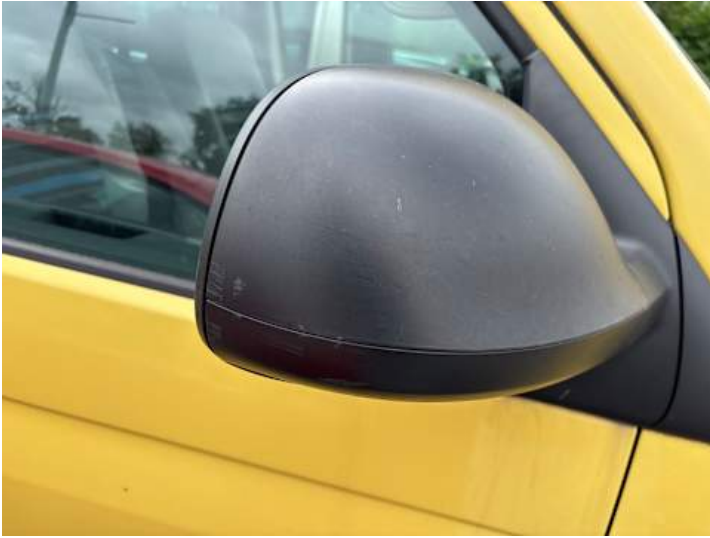
Beifahrertür (Kratzer)

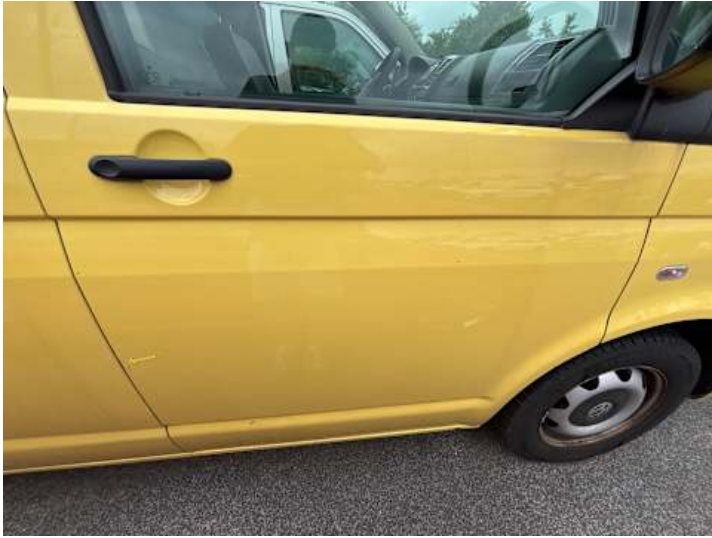
Beifahrertür (Rost, Lackschaden)

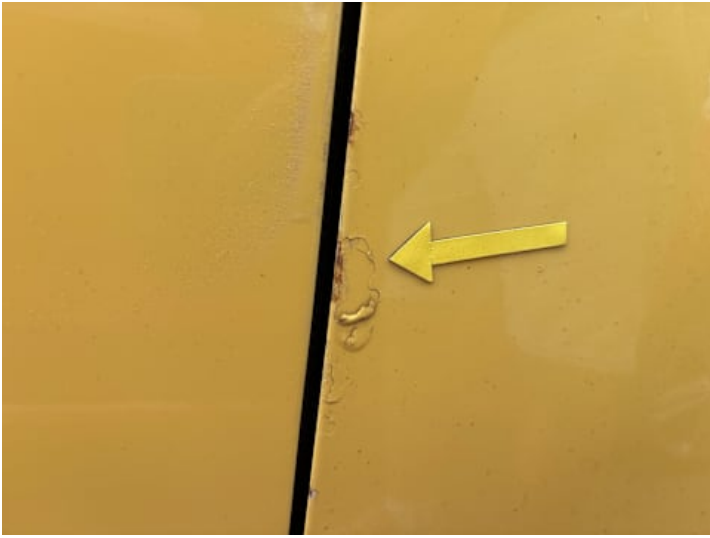
Beifahrertür (Rost, Lackschaden)

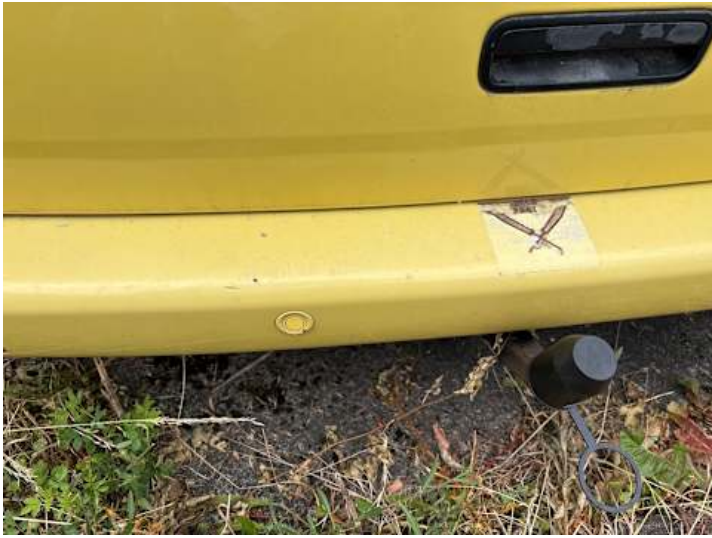
Stoßstange hinten (Kratzer)

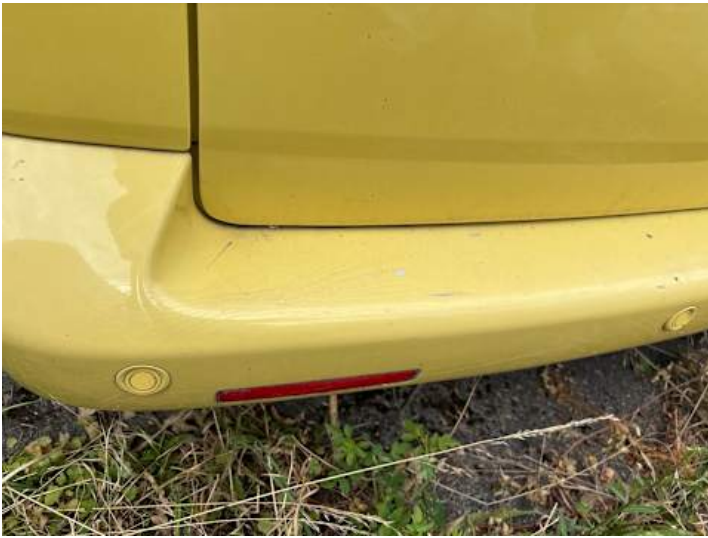
Stoßstange hinten (Kratzer)

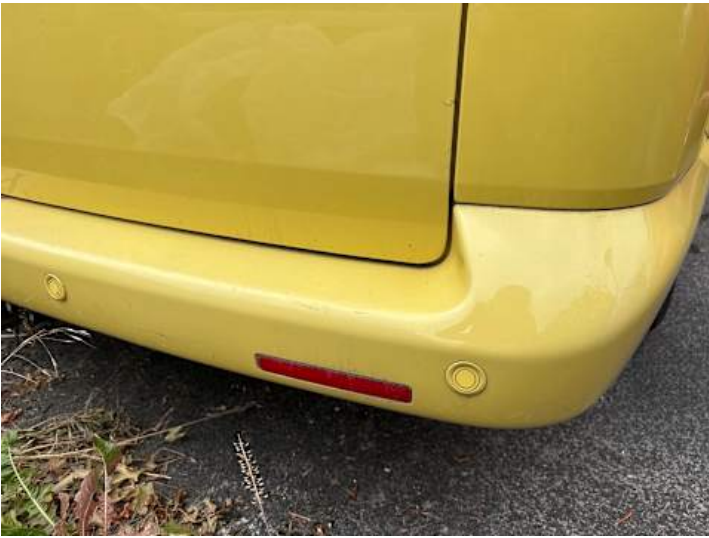
Stoßstange hinten (Kratzer)

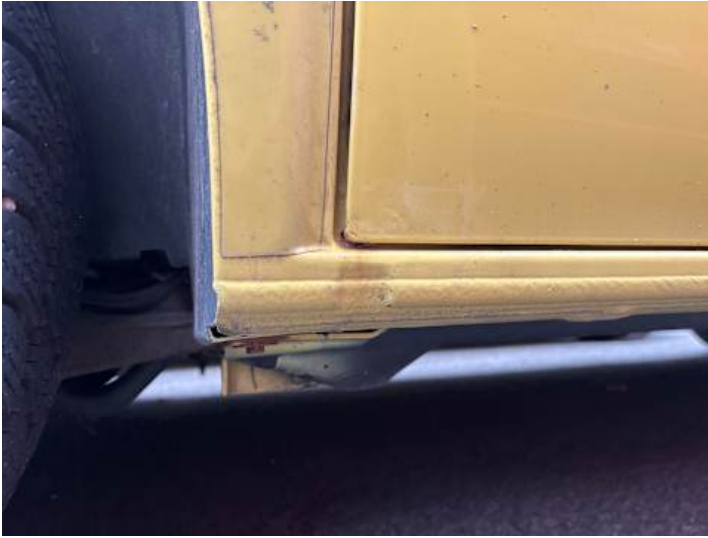
Schweller rechts (Rost)

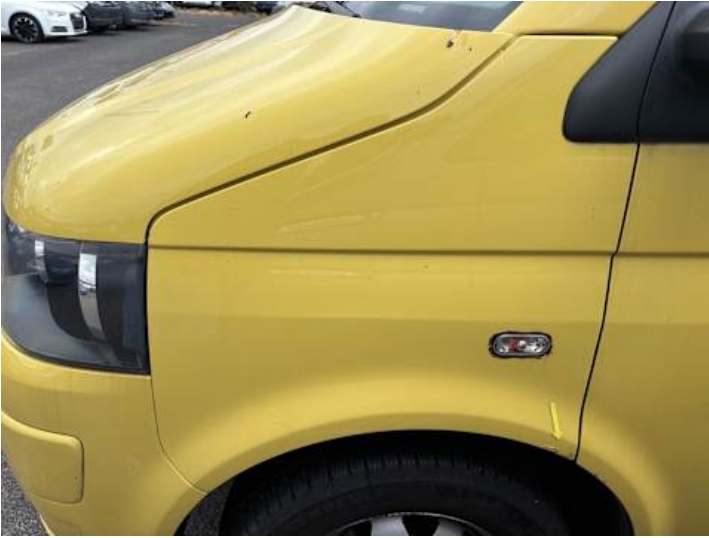
Kotflügel vorne links (Rost)

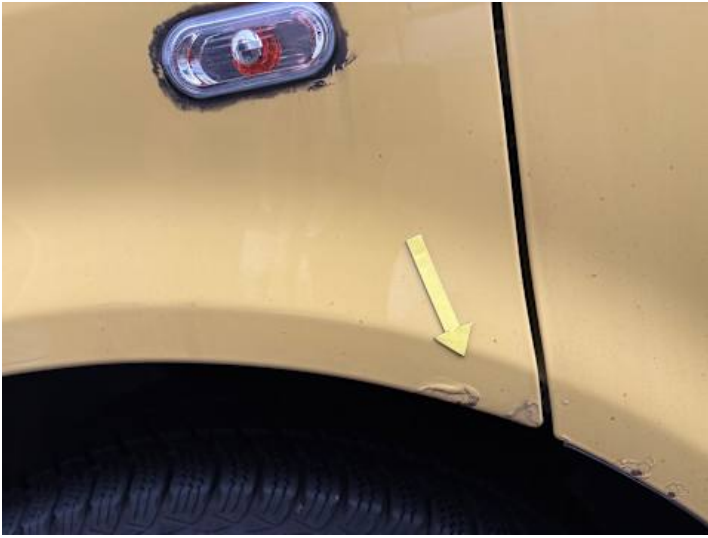
Kotflügel vorne links (Rost)

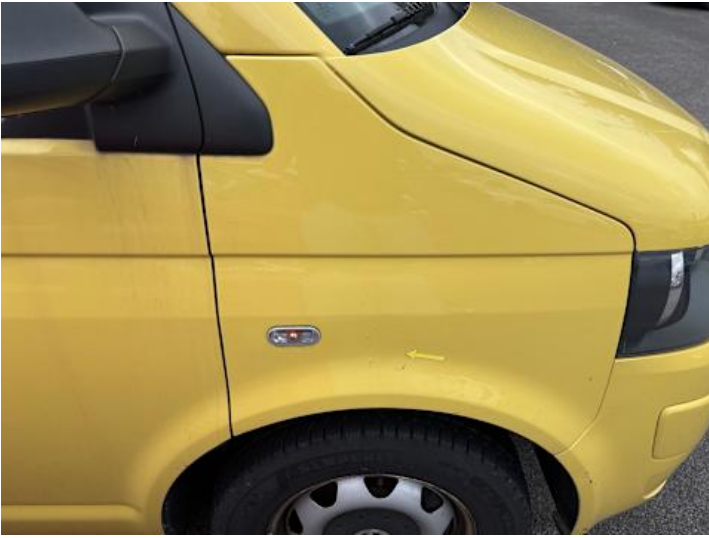
Kotflügel vorne rechts (Lackschaden)

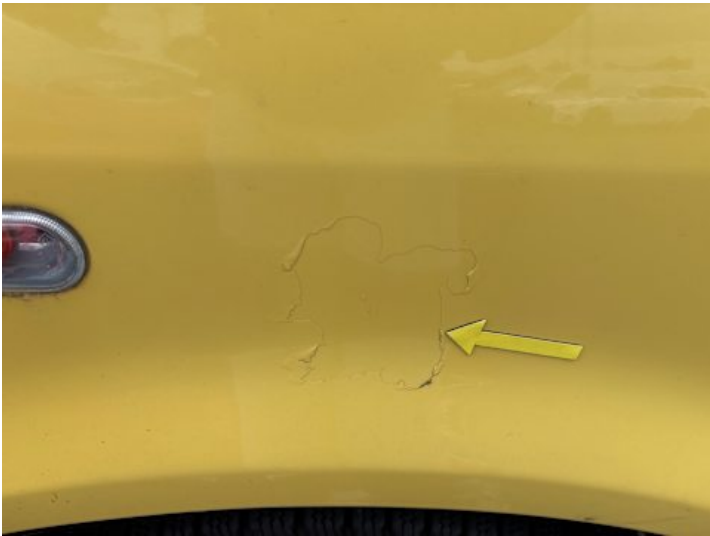
Kotflügel vorne rechts (Lackschaden)

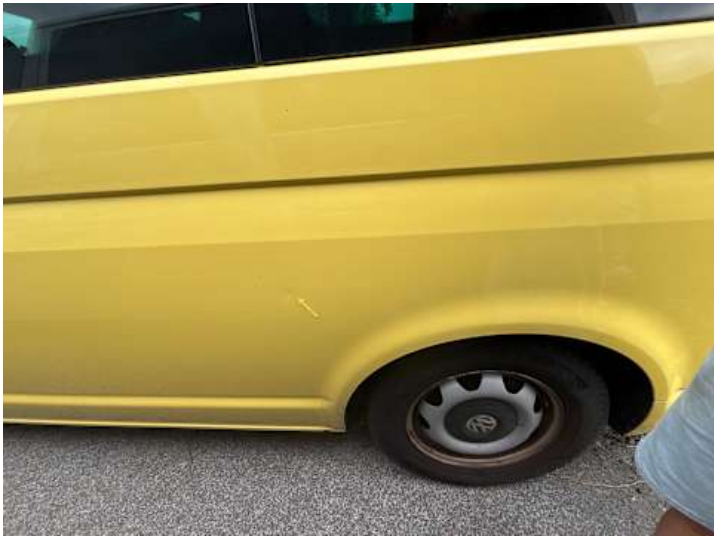
Seitenteil hinten links (Kratzer, Delle)

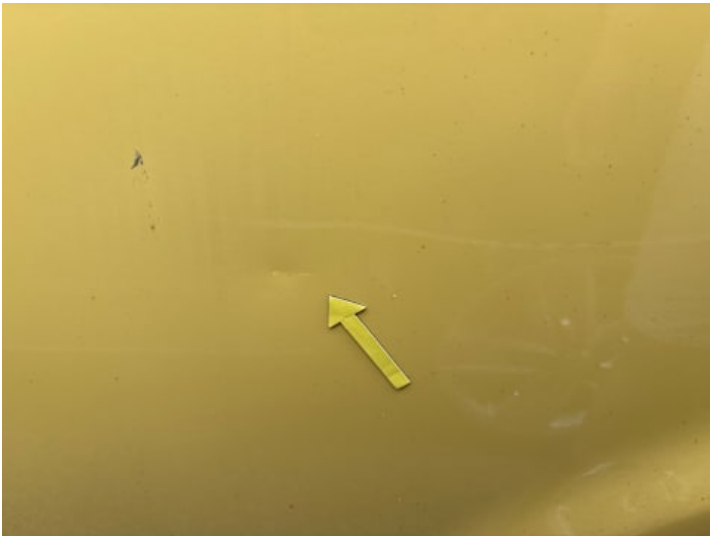
Seitenteil hinten links (Kratzer, Delle)

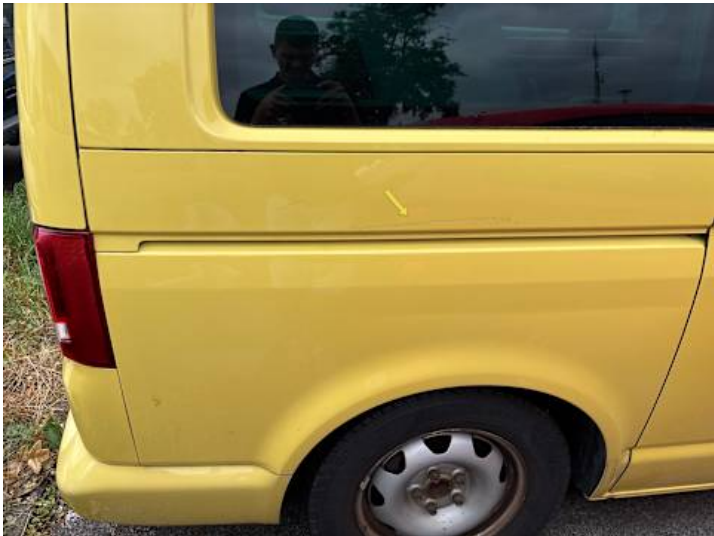
Seitenteil hinten rechts (Lackschaden)

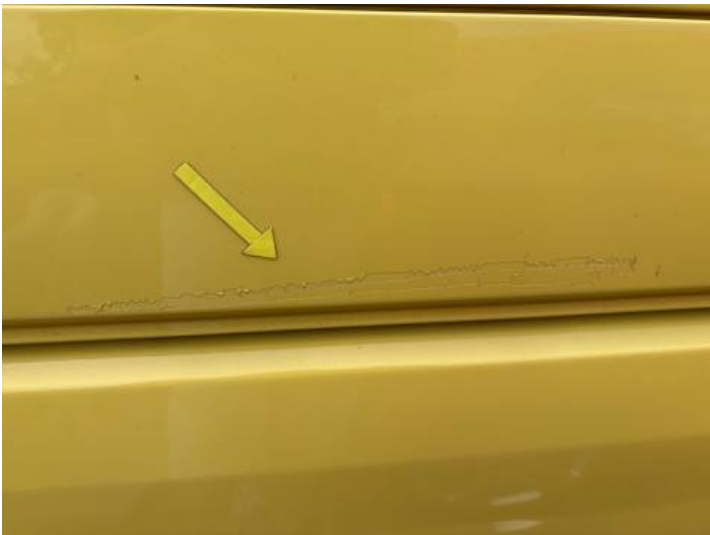
Seitenteil hinten rechts (Lackschaden)

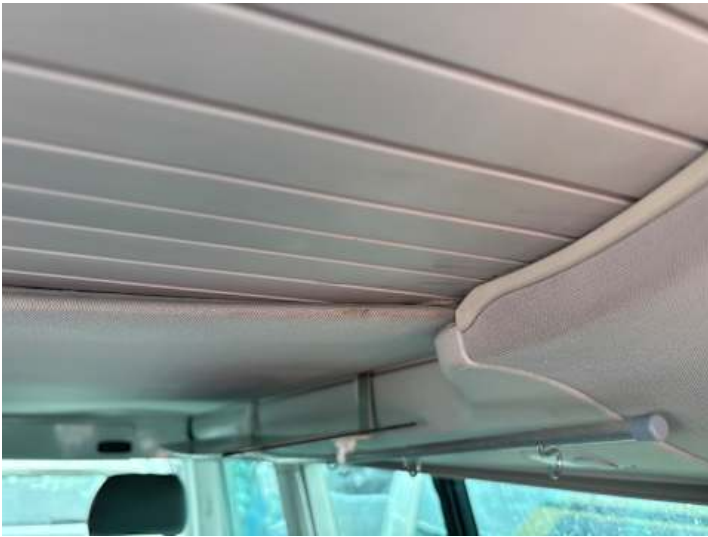
Innenraum (Verschleiß)

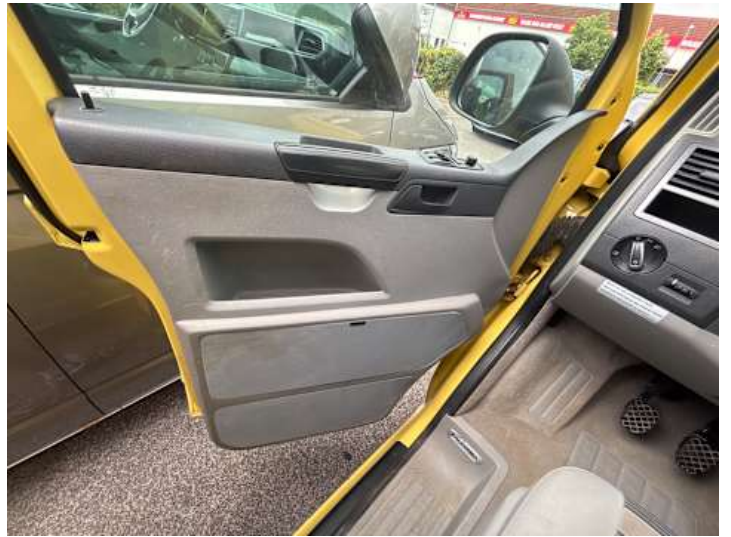
Innenraum (Verschleiß)

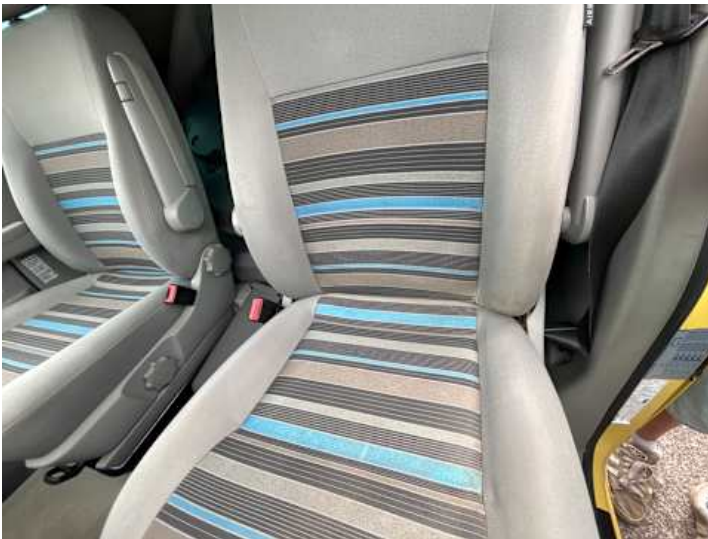
Innenraum (Verschleiß)

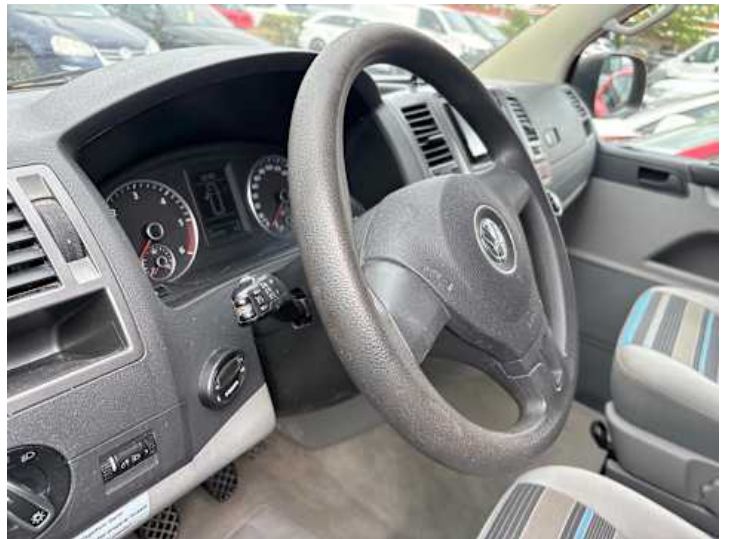
Innenraum (Verschleiß)
