## Ford EcoSport

EZ 09/2016 | Geländewagen | Benzin | Schaltgetriebe | 64.682km  
Besteuerung: Differenzbesteuert (§25a UStG)  
Fahrzeugstandort: 37\*\*\*  
Fahrzeug aufgenommen am: 27.08.2026

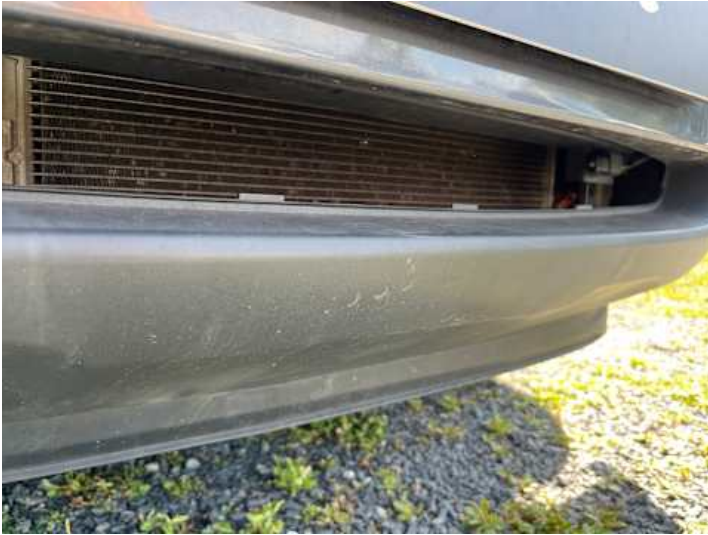
Stoßstange vorne (Verformung)

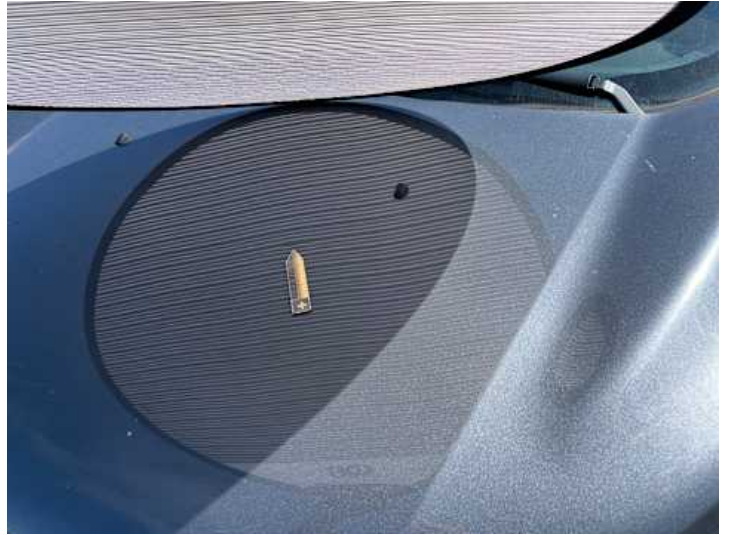
Motorhaube (Delle)

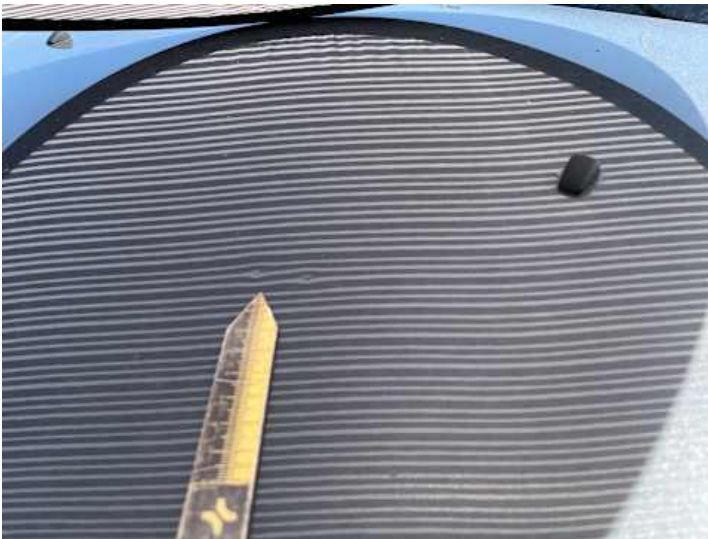
Motorhaube (Delle)

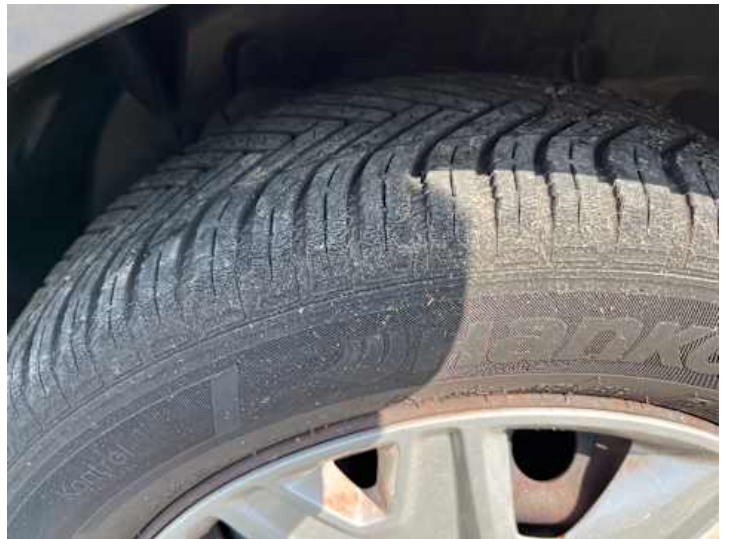
Rad (vehicle.damage-label.porous)

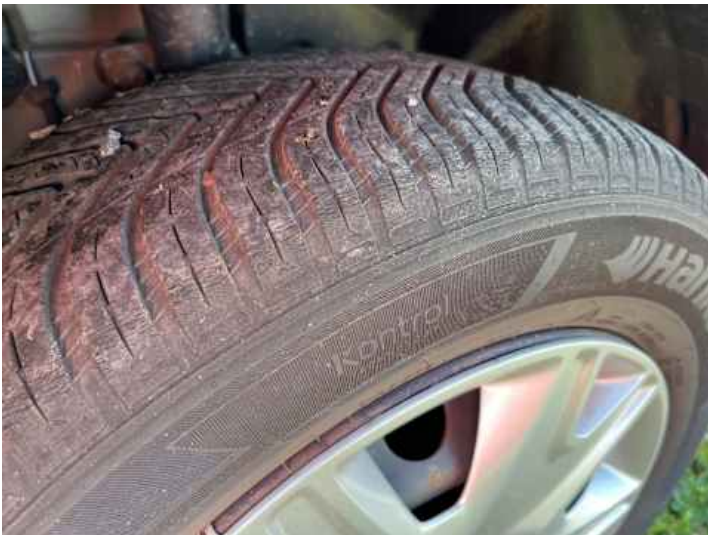
Rad (vehicle.damage-label.porous)

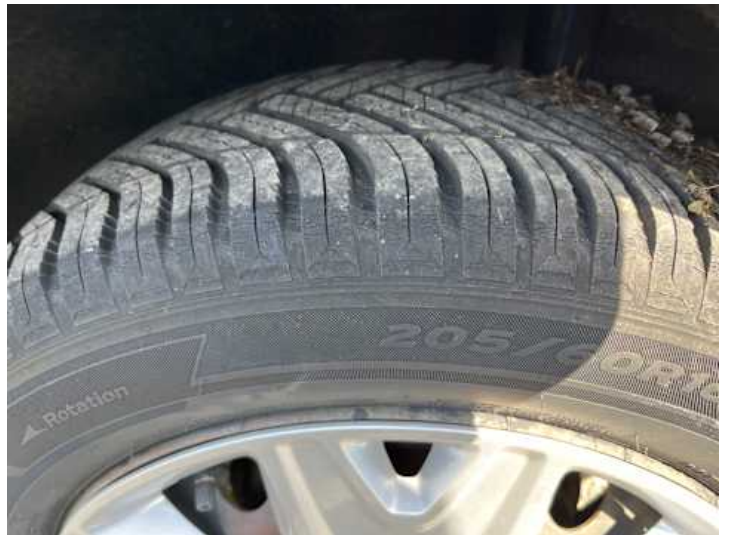
Rad (vehicle.damage-label.porous)

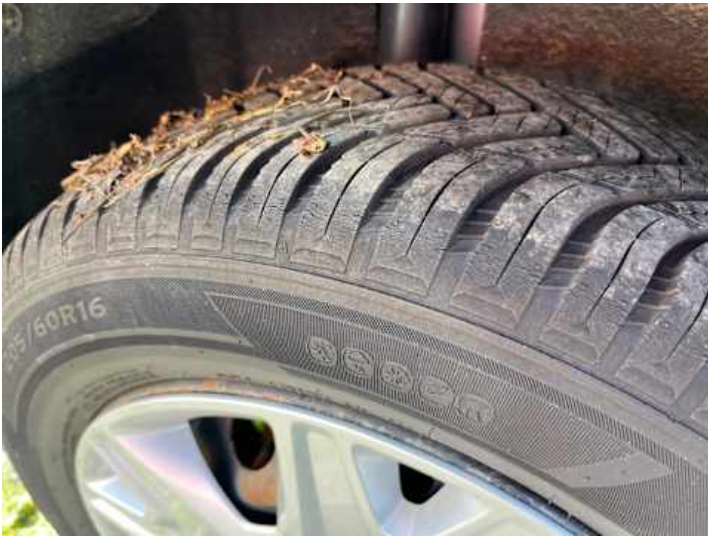
Rad (vehicle.damage-label.porous)

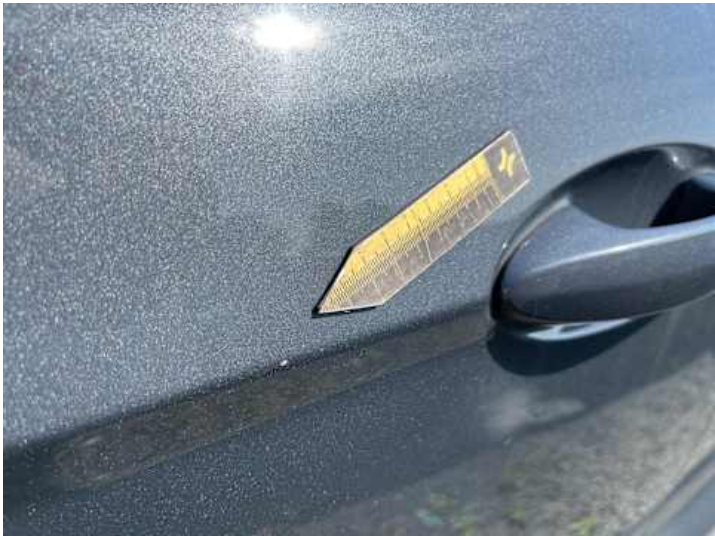
Fahrtür (Kratzer, Delle)

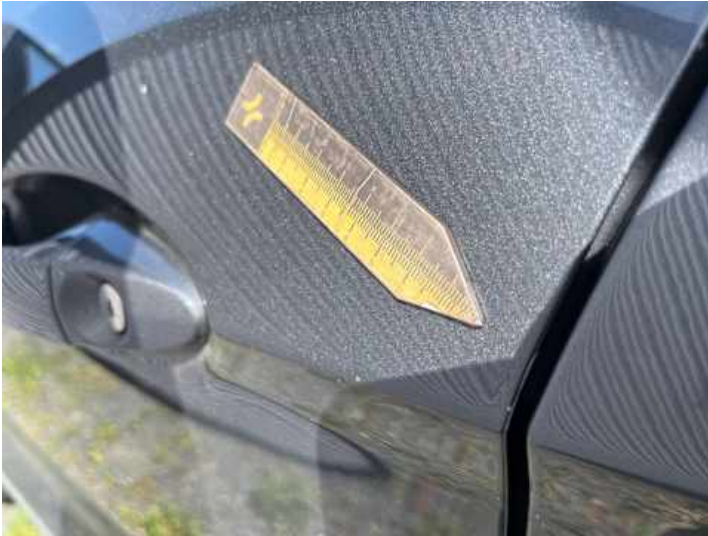
Fahrtür (Kratzer, Delle)

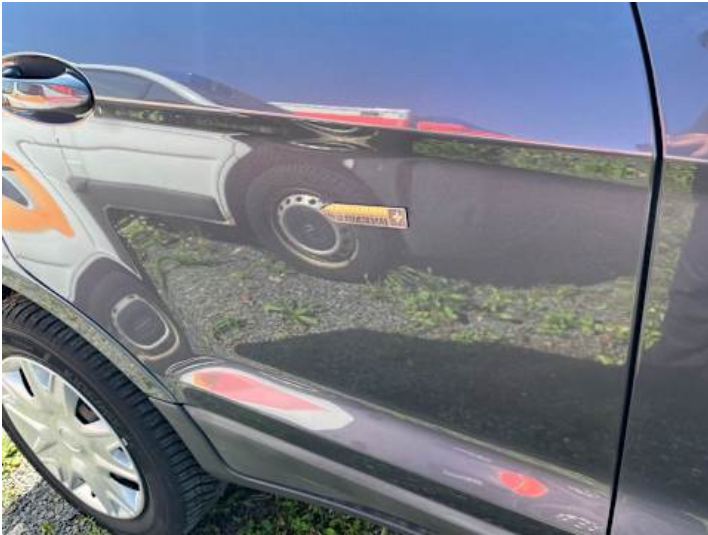
Türe hinten rechts (Kratzer)

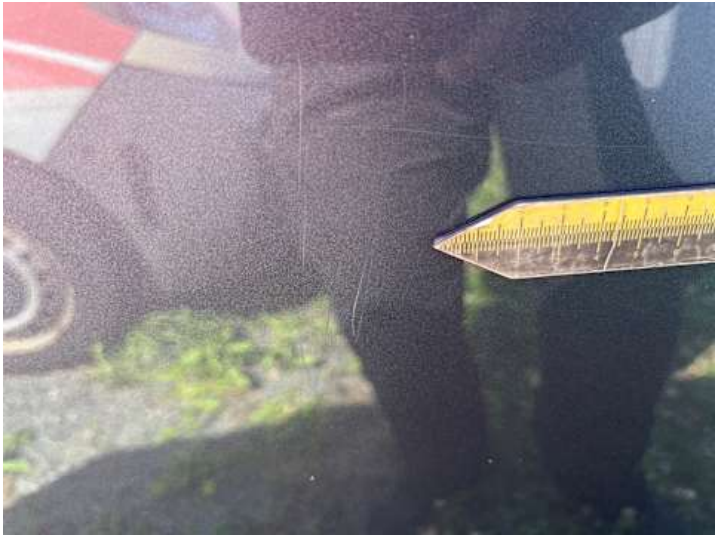
Türe hinten rechts (Kratzer)

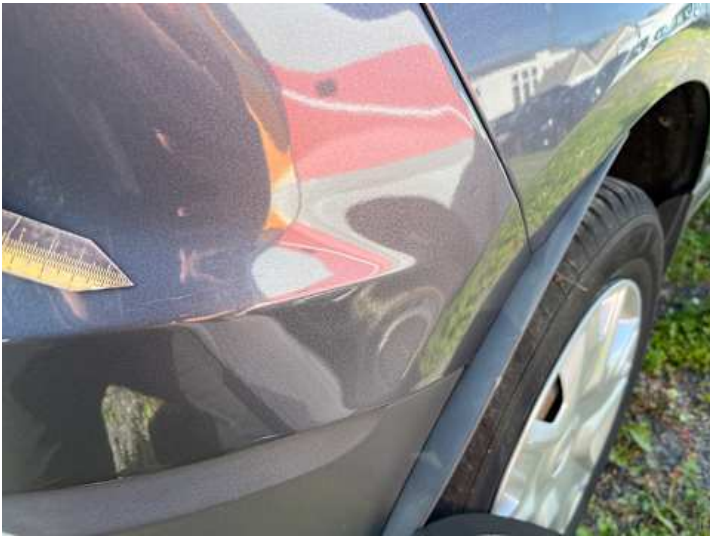
Stoßstange hinten (Kratzer)

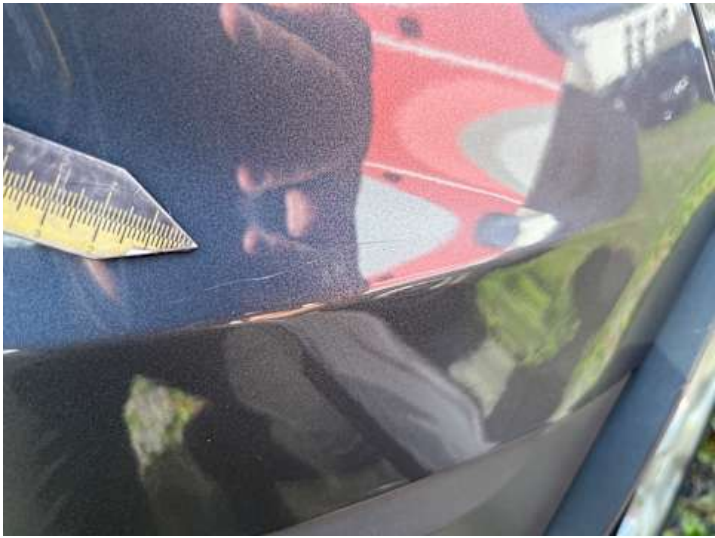
Stoßstange hinten (Kratzer)

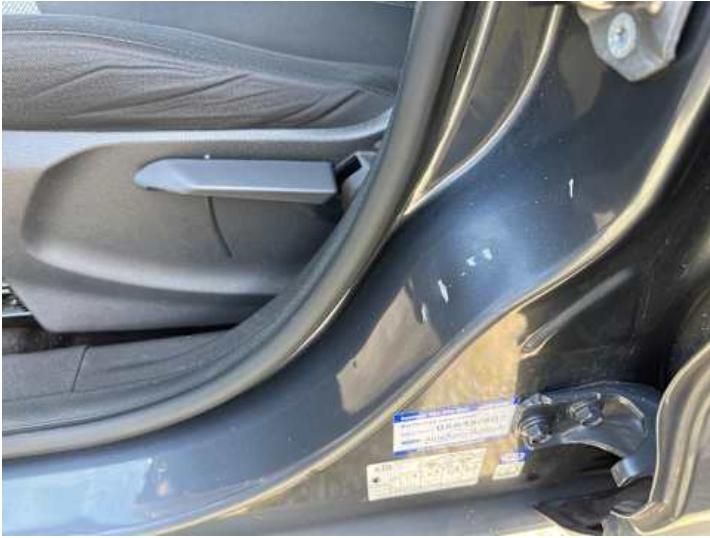
Schweller links (Kratzer, Delle)

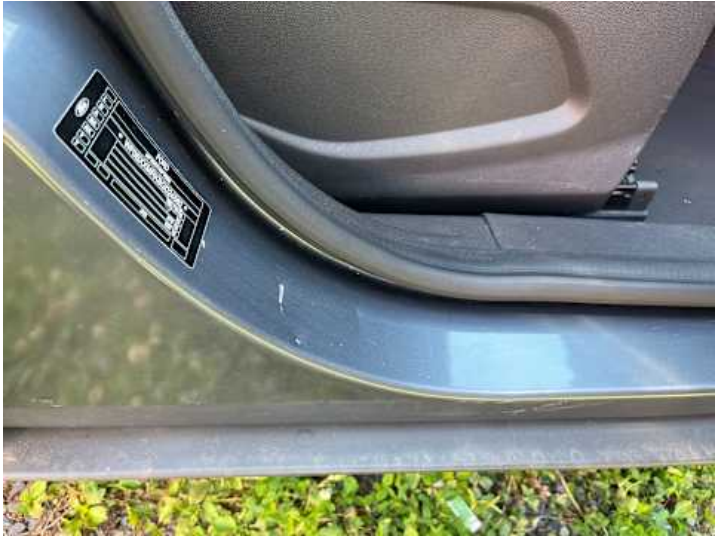
Schweller rechts (Delle, Kratzer)

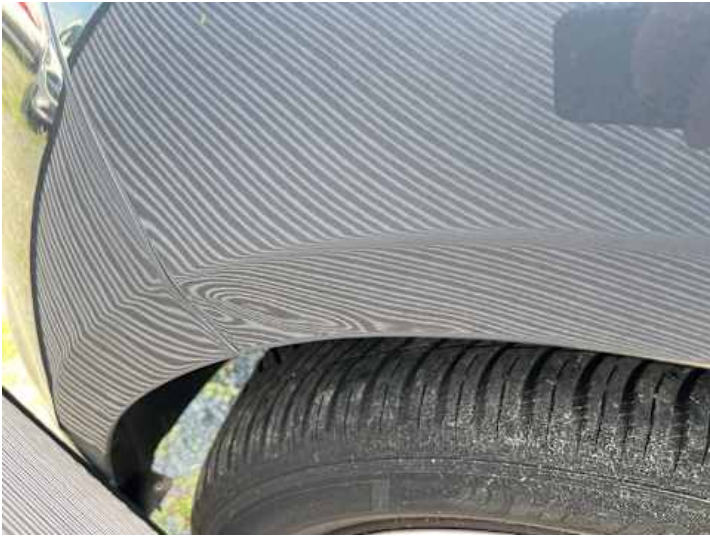
Kotflügel vorne links (Delle)

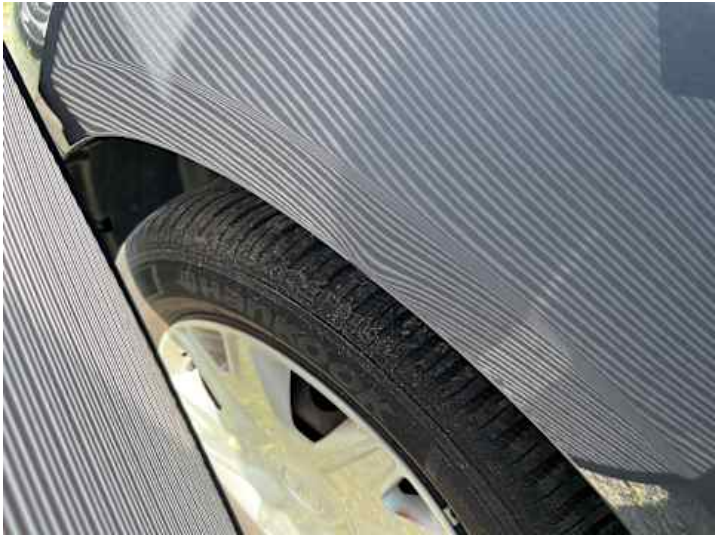
Kotflügel vorne links (Delle)

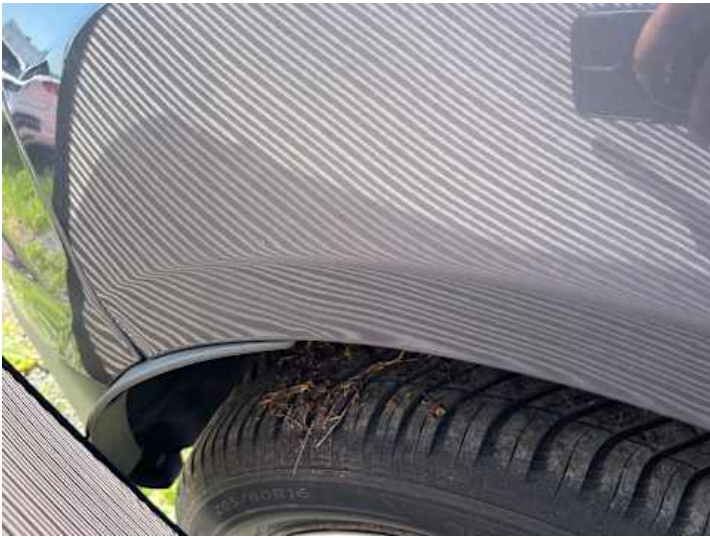
Seitenteil hinten rechts (Kratzer, Delle)

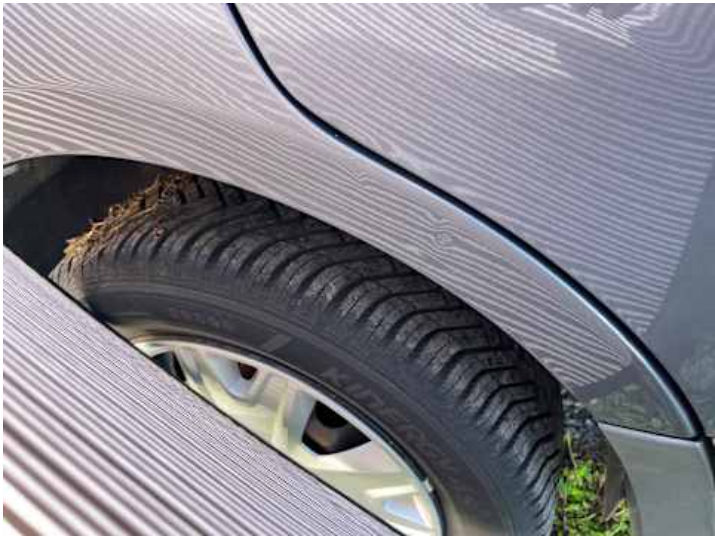
Seitenteil hinten rechts (Kratzer, Delle)

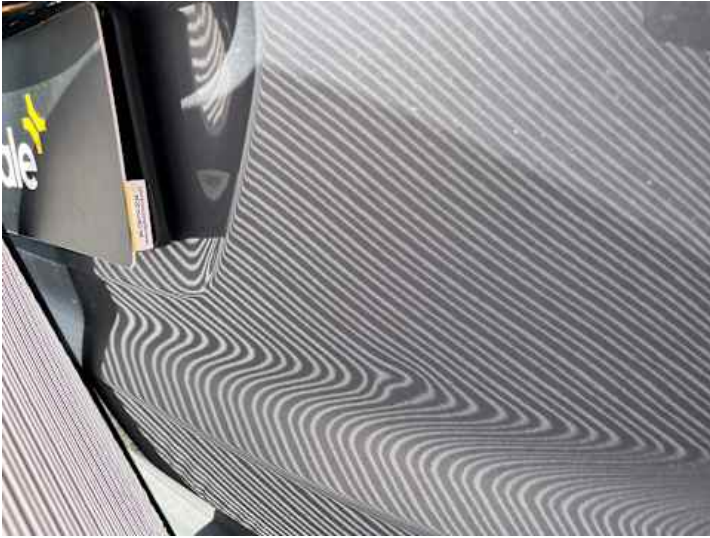
Heckklappe (Delle)

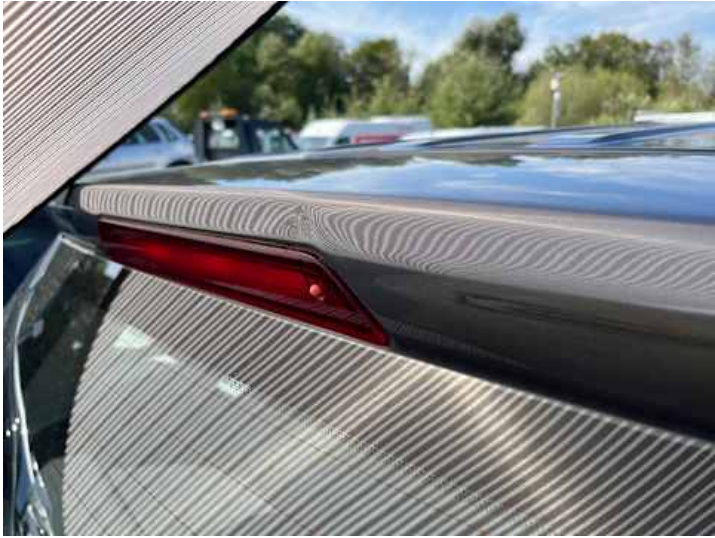
Heckklappe (Verformung, Kratzer)

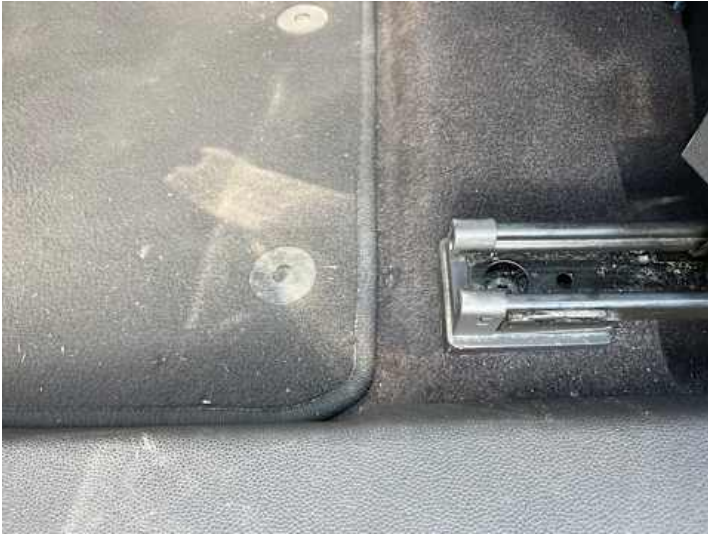
Innenraum (Brandloch)

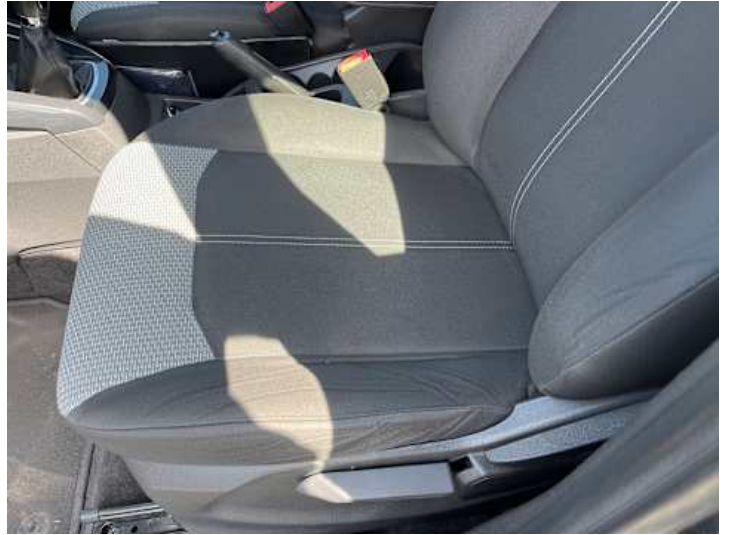
Innenraum (Verschleiß)

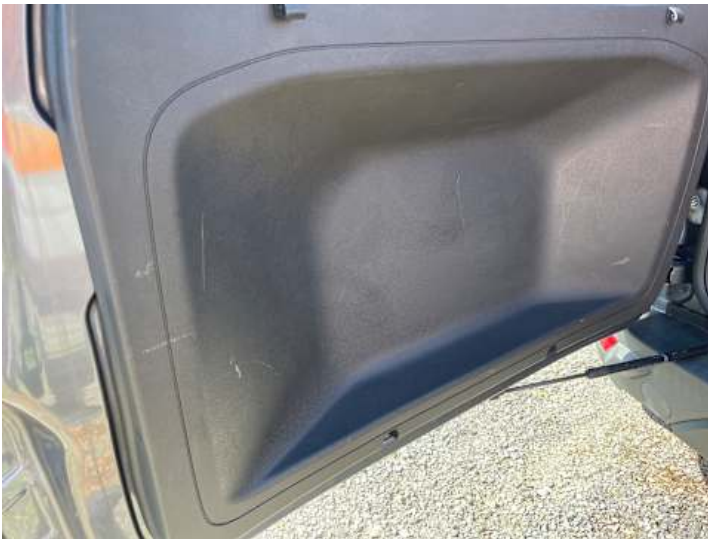
Innenraum (Kratzer)
