## Hyundai i10

EZ 06/2009 | Kleinwagen | Benzin | Schaltgetriebe | 61.614km

Fahrzeug aufgenommen am: 03.08.2026

# Hinweise zum Zustandsbericht

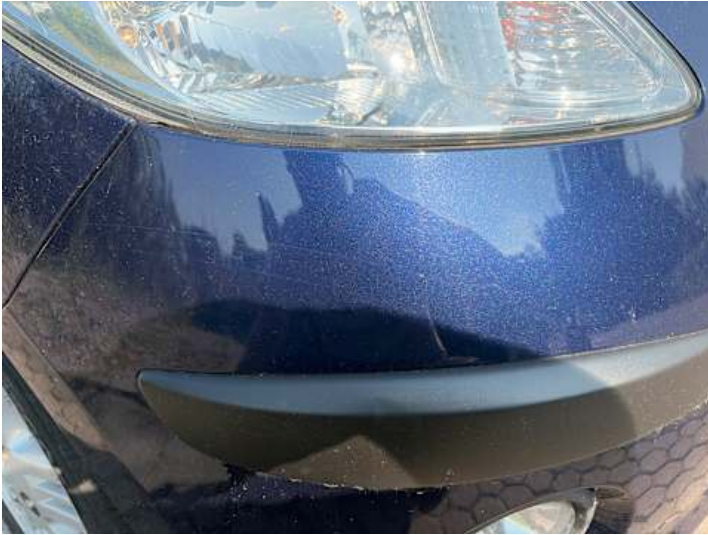
Stoßstange vorne (Kratzer)

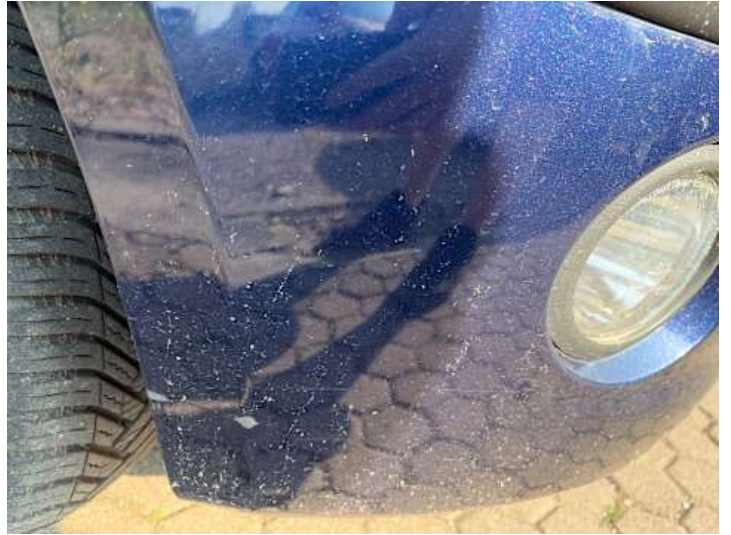
Stoßstange vorne (Lackschaden, Kratzer)

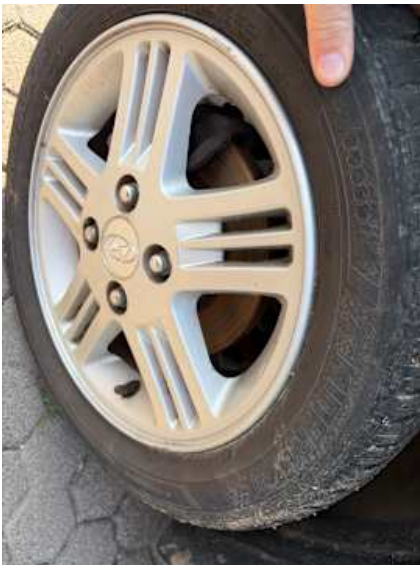
Rad (Kratzer, Rost, Kerben)

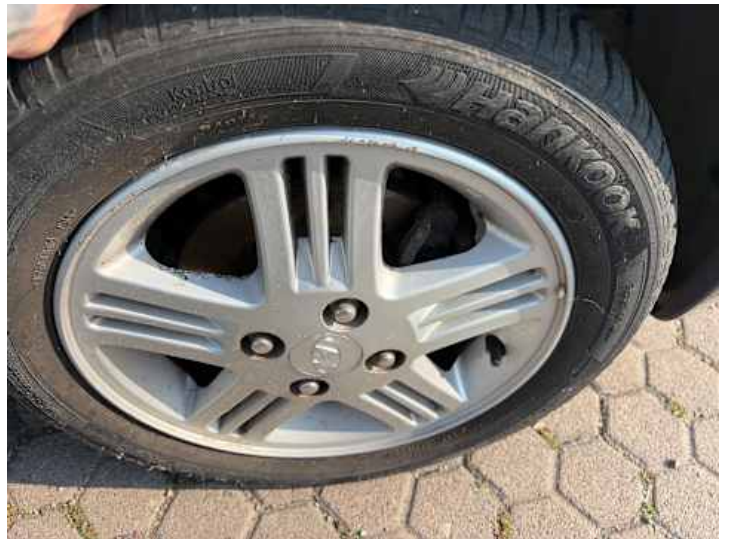
Rad (Kratzer, Kerben, Rost)

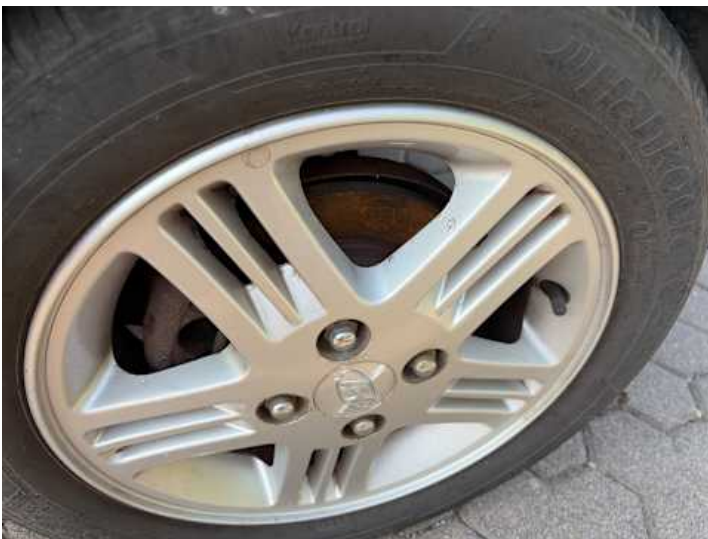
Rad (Rost, Kratzer)

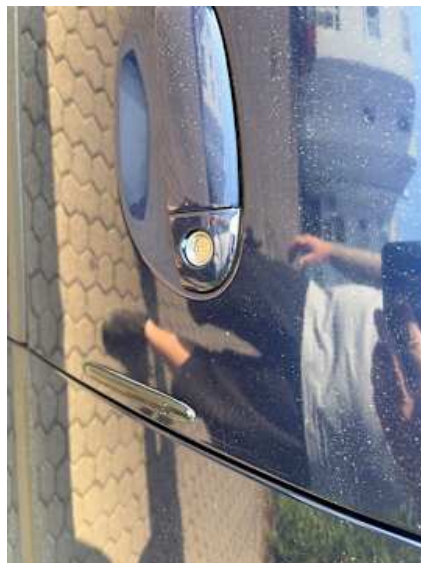
Fahrertür (Lackschaden)

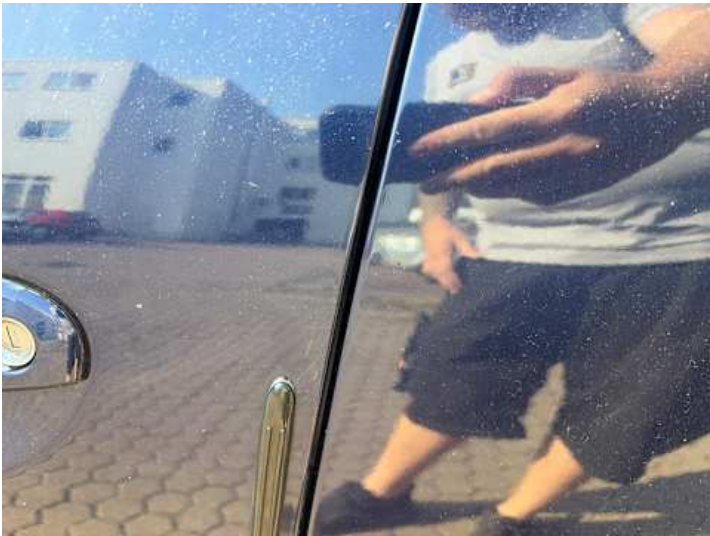
Fahrentür (Kratzer)

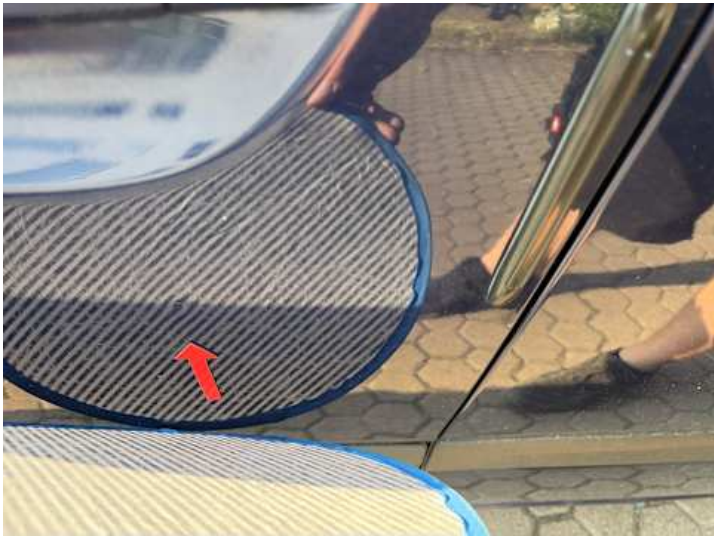
Fahrentür (Delle)

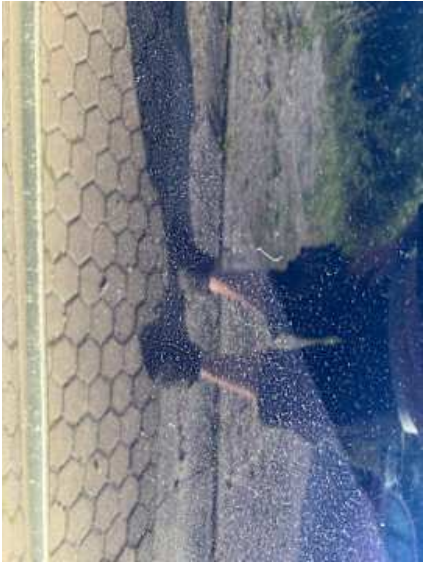
Beifahrertür (Kratzer)

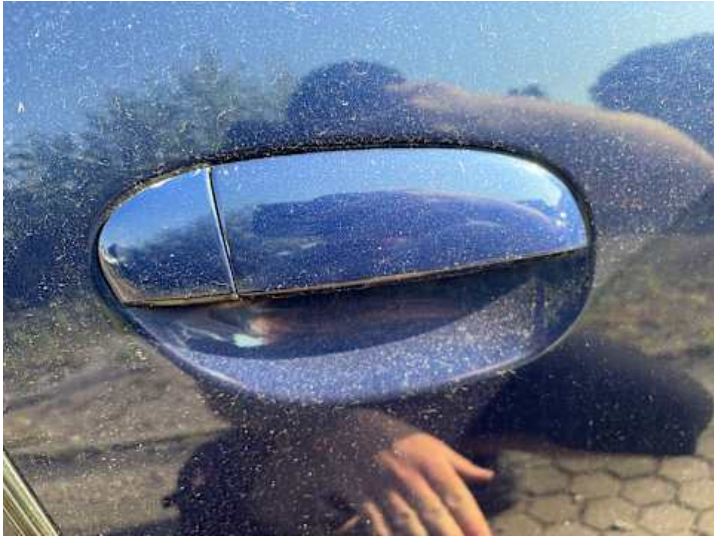
Beifahrertür (Lackschaden)

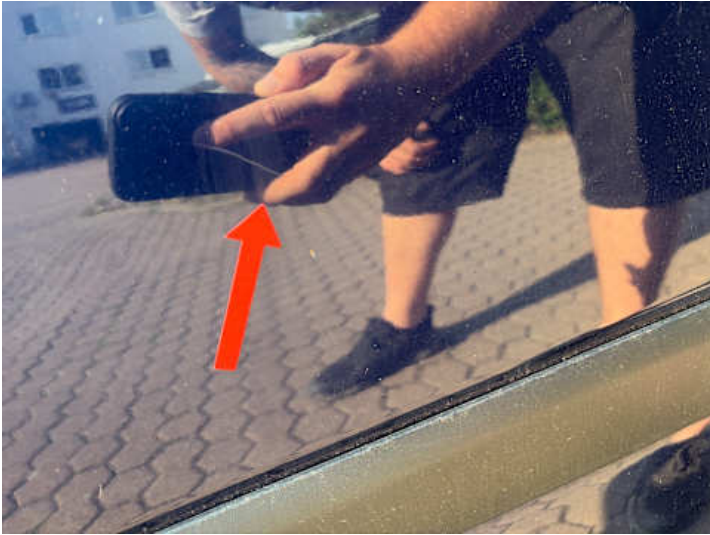
Türe hinten links (Kratzer)

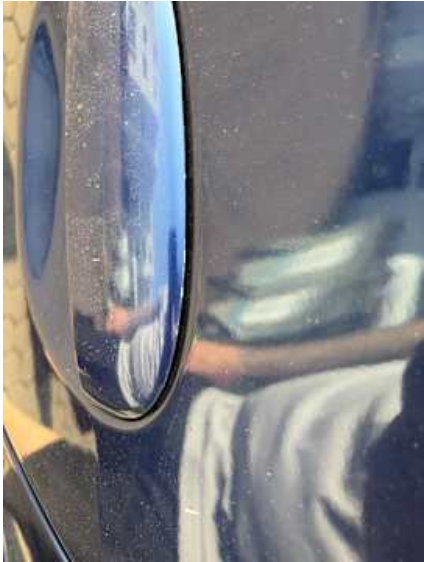
Türe hinten links (Lackschaden)

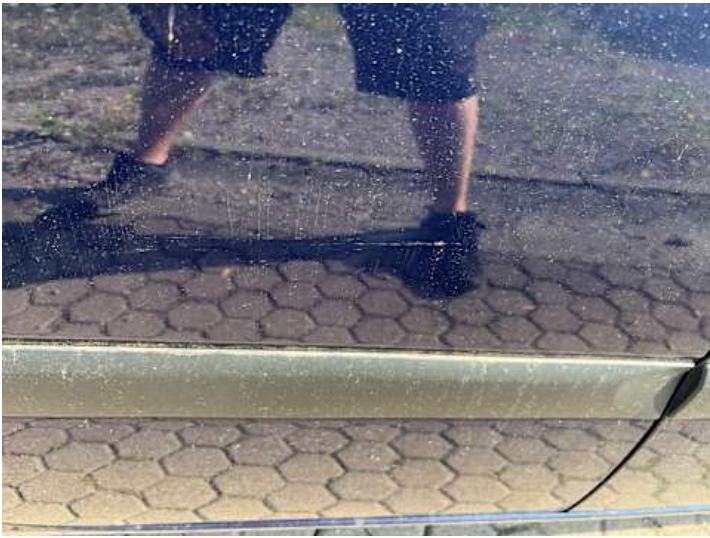
Türe hinten rechts (Kratzer)

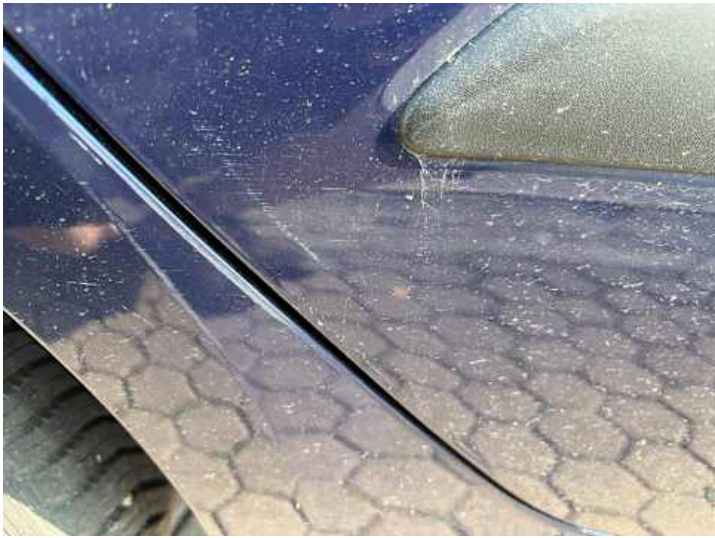
Türe hinten rechts (Kratzer)

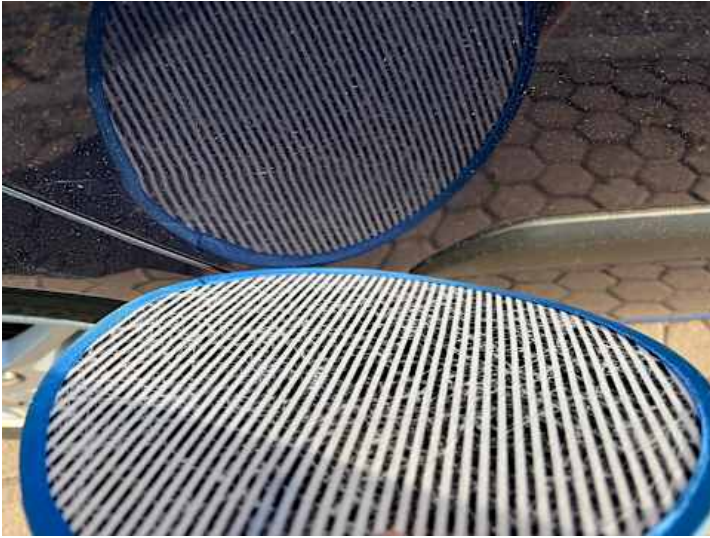
Türe hinten rechts (Delle, Kratzer, Verformung)

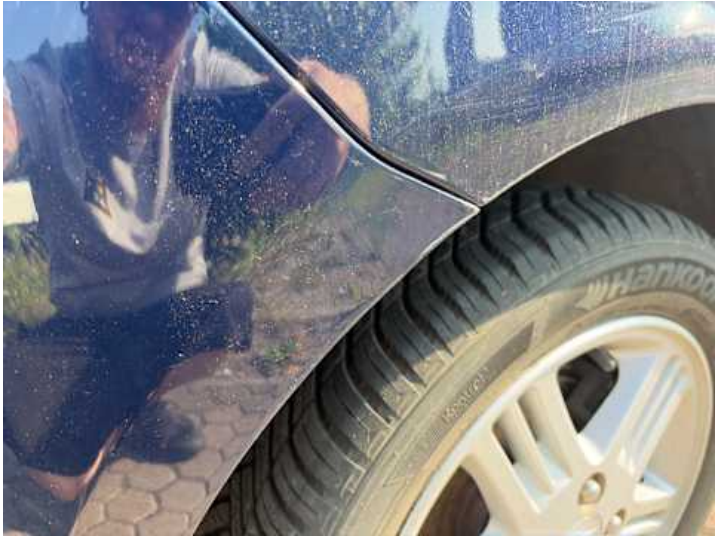
Stoßstange hinten (Kratzer, Lackschaden)

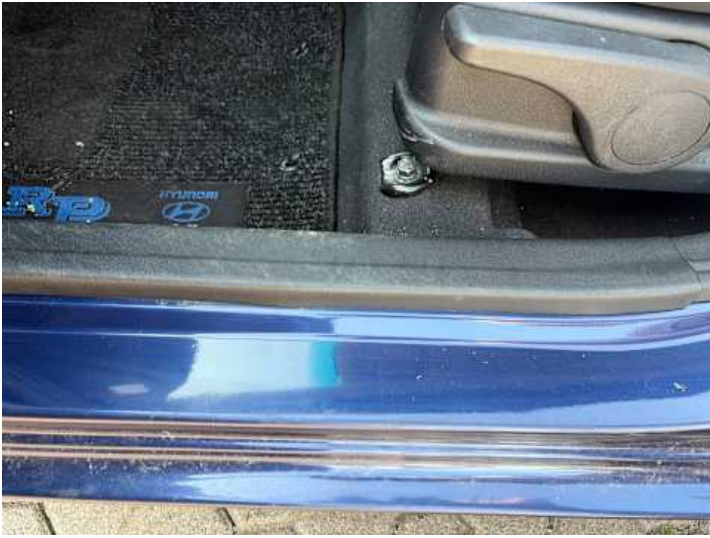
Schweller links (Kratzer)

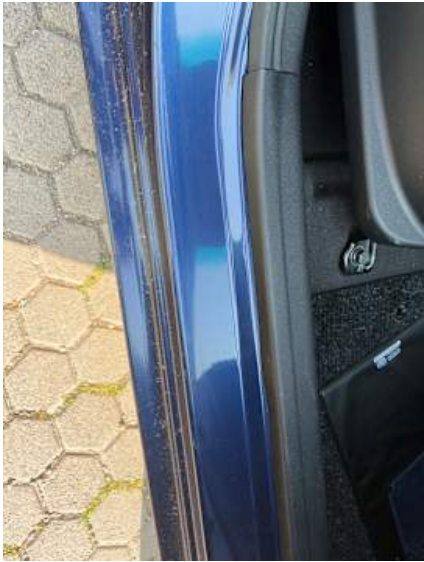
Schweller rechts (Kratzer)

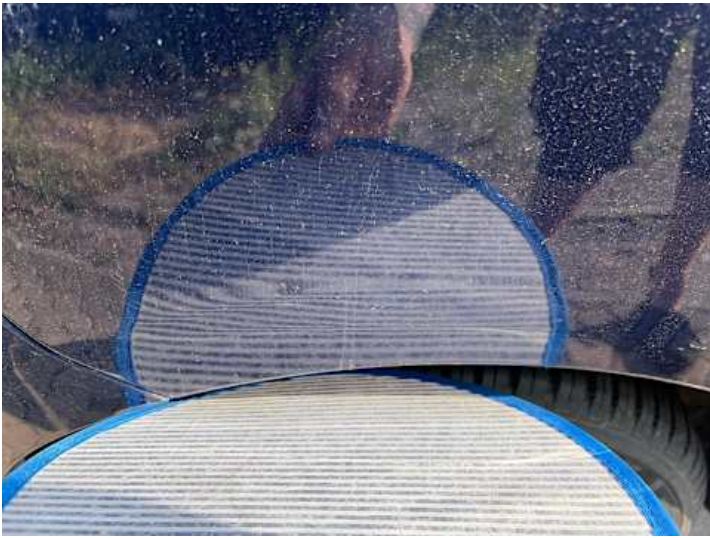
| Fahrzeugteil | Lackschichtdicke (in µm) | Fahrzeugteil | Lackschichtdicke (in µm) |
|---|---|---|---|
| Seitenteil hinten links | 130 | Seitenteil hinten rechts | 200 |

Seitenteil hinten rechts (Delle, Kratzer, Verformung, Lackschaden)

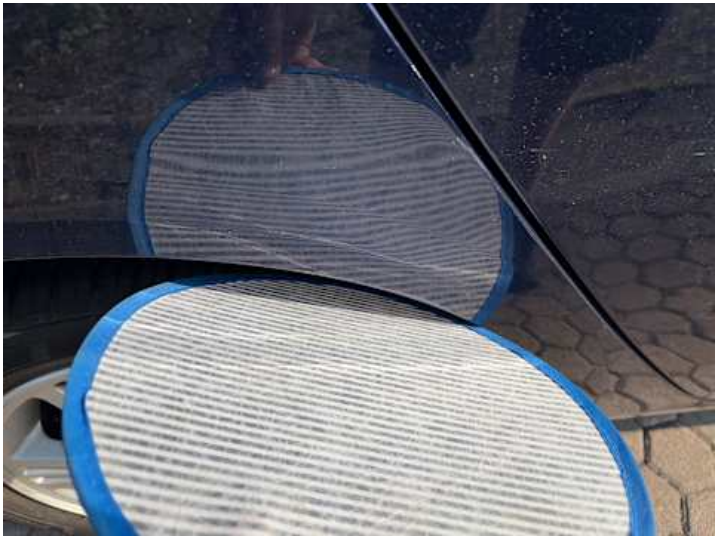
Seitenteil hinten rechts (Delle, Kratzer, Verformung, Lackschaden)

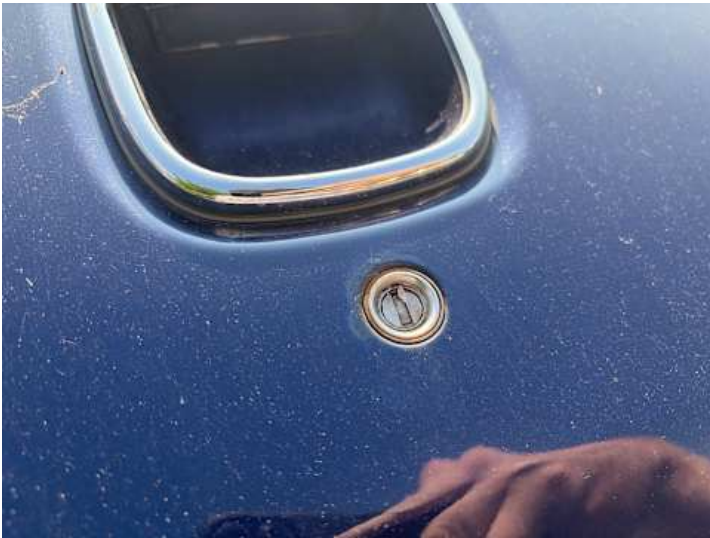
Heckklappe (Rost, Lackschaden)
