FORD TRANSIT KASTEN (TTS)(2019->) E 350 L3 TREND ELEKTROMOTOR 135 KW KASTEN HOCHRAUM STANDARD

VIN: WF0EXXTTRBPY79696

Bewertungsdetails

Bewertungsort  
AKB Zörbig

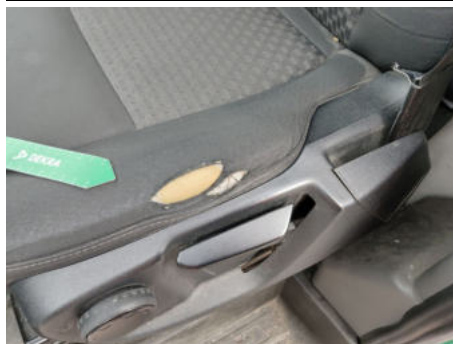
| # | Element | Defekt | Korrektur |
|---|---|---|---|
| 004 | Sitz komplett / Vorne Links | Riss | Ersetzen |

Sitz komplett / Vorne Links / Riss

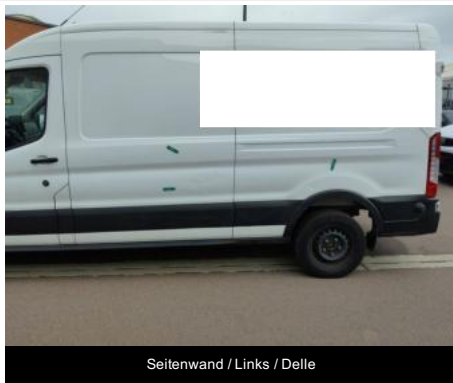
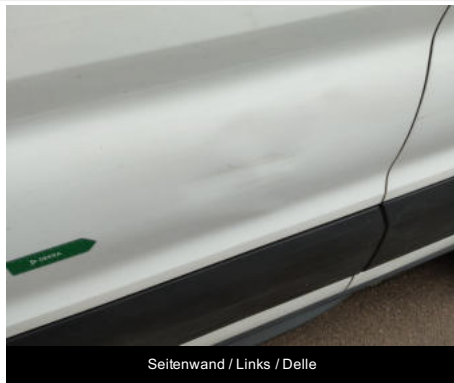
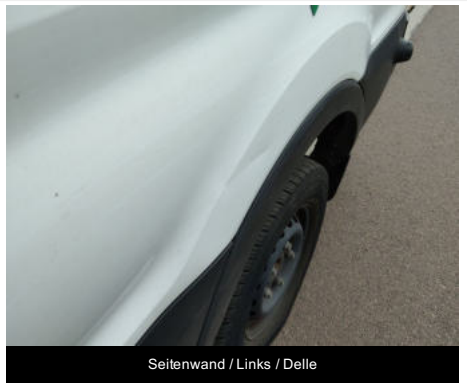
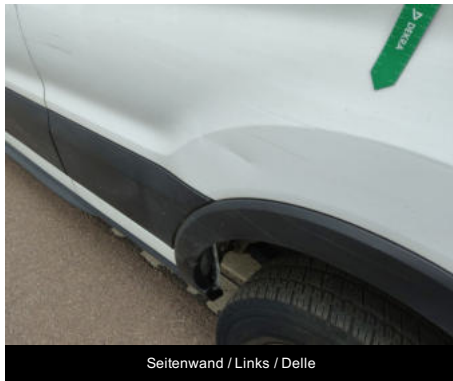
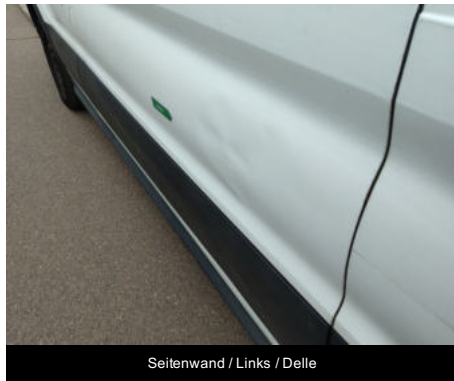
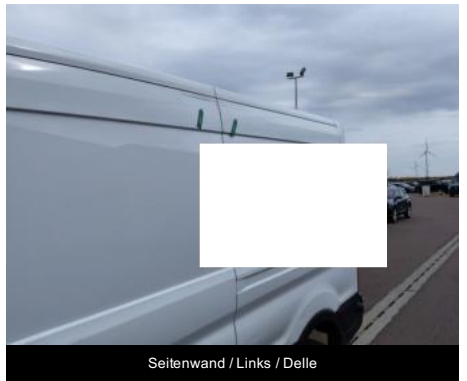
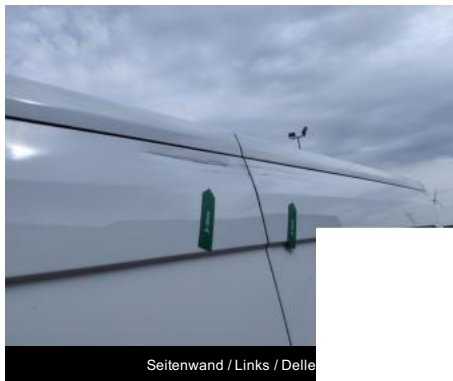
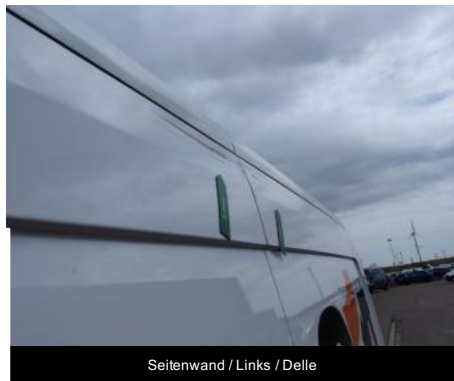
Delle

Seitenwand / Links / Delle

Reparieren

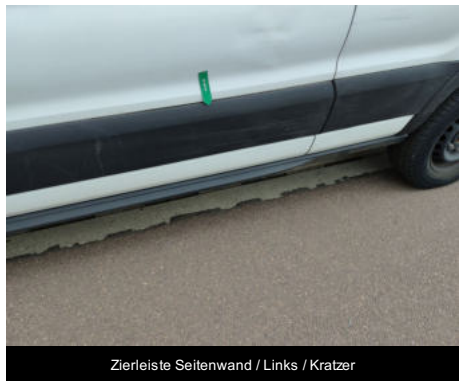
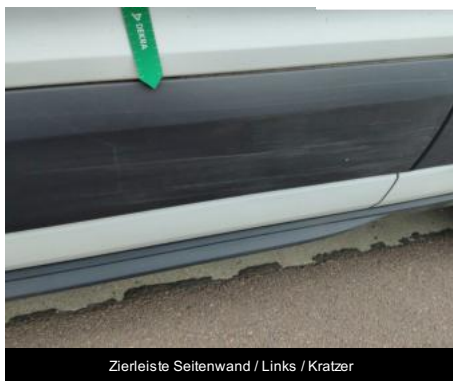
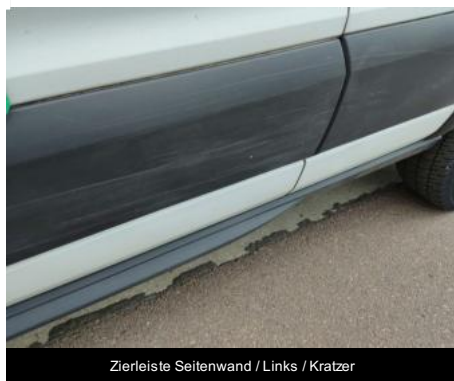
Kratzer

Zierleiste Seitenwand / Links / Kratzer

Ersetzen

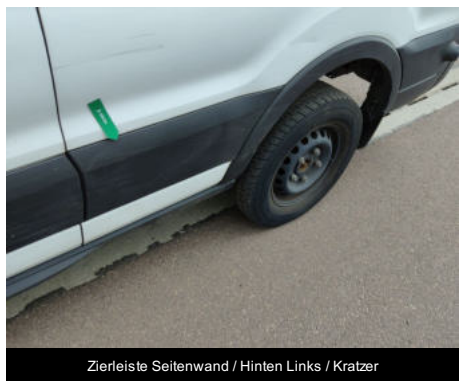
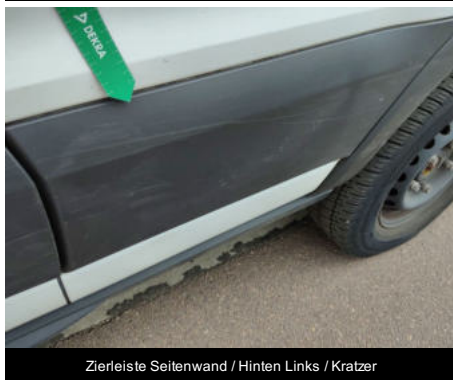
Kratzer

Zierleiste Seitenwand / Hinten Links / Kratzer

Ersetzen

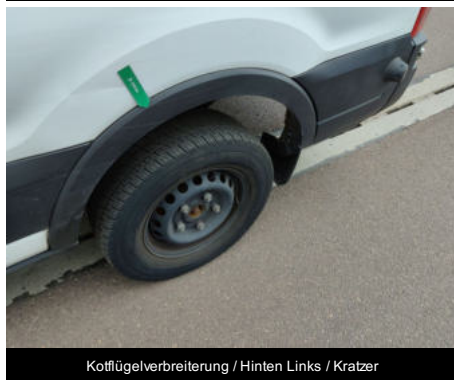
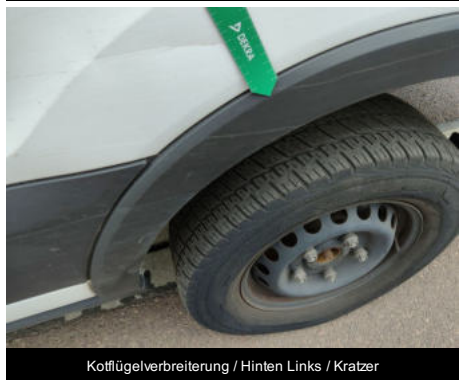
Kratzer

Koffelverbreiterung / Hinten Links / Kratzer

Ersetzen

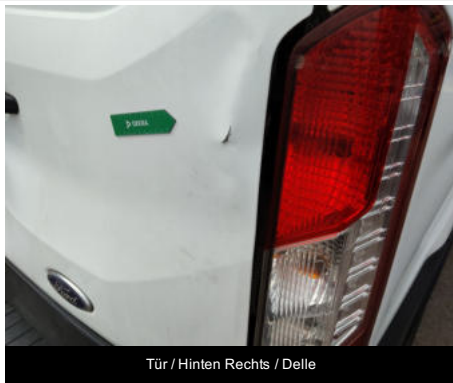
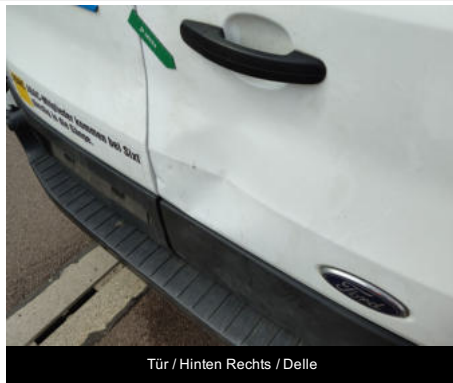
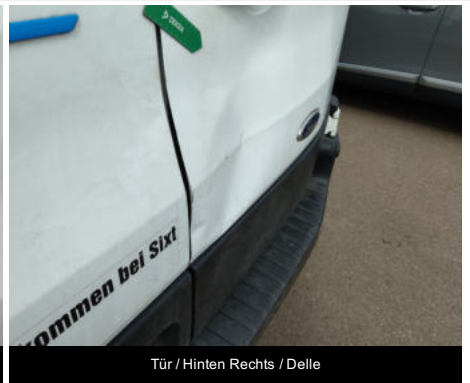
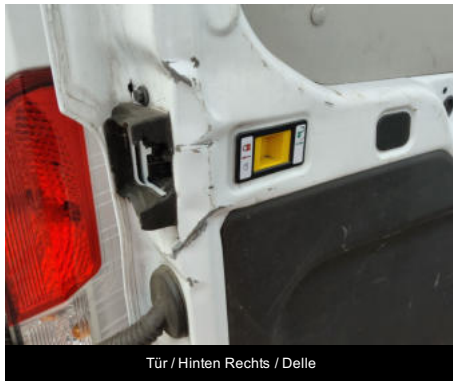
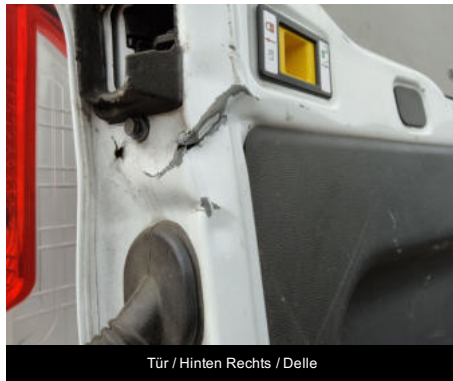
Delle

Tür / Hinten Rechts / Delle

Ersetzen

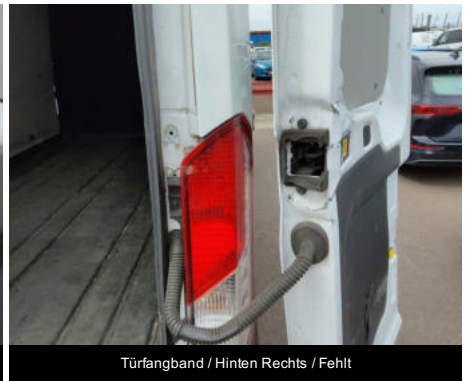
Fehlt

Türfangband / Hinten Rechts / Fehlt

Ersetzen

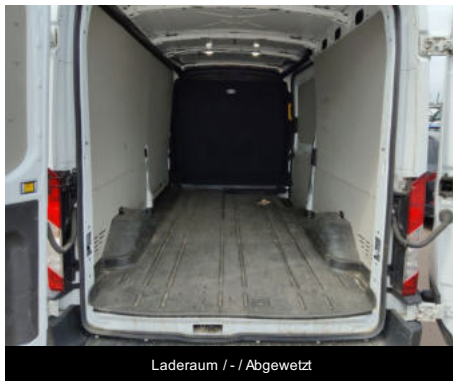
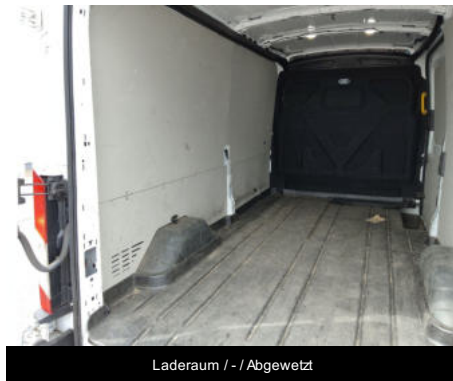
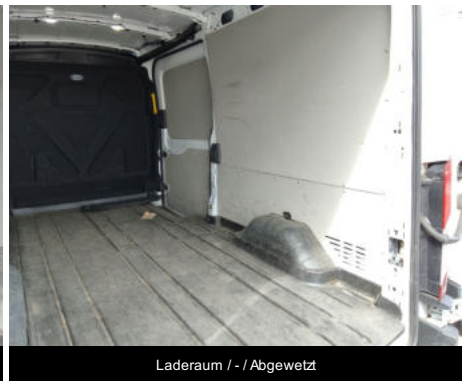
Laderaum / - / Abgewetzt

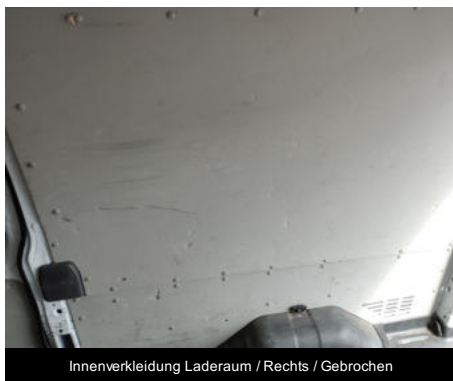
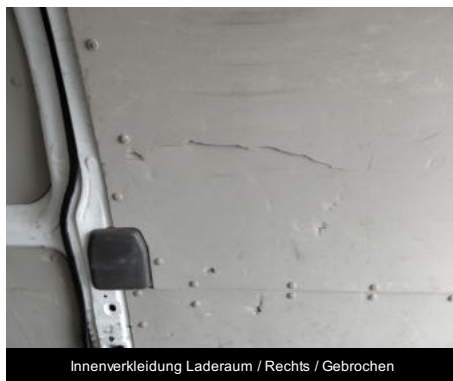
| 015 | Innenverkleidung Laderaum / Rechts | Gebrochen | Ersetzen |

Innenverkleidung Laderaum / Rechts / Gebrochen

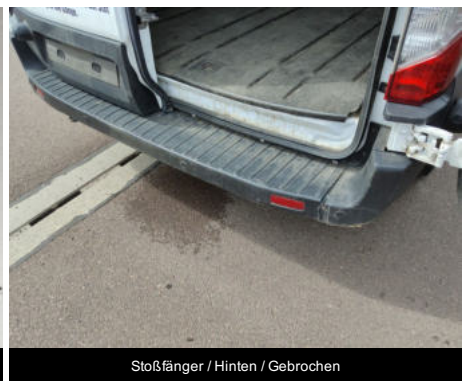
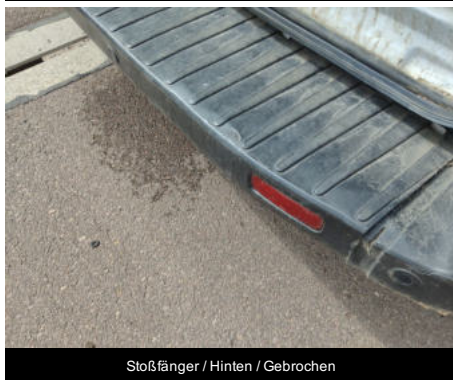
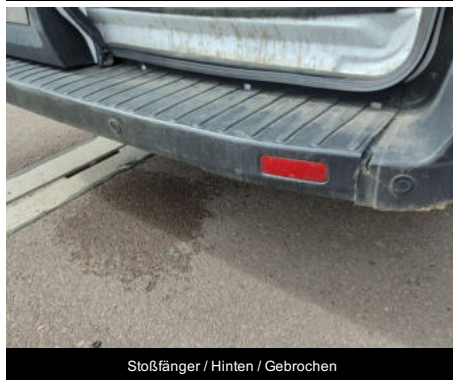
| 016 | Stoßfänger / Hinten | Gebrochen | Ersetzen |

Stoßfänger / Hinten / Gebrochen

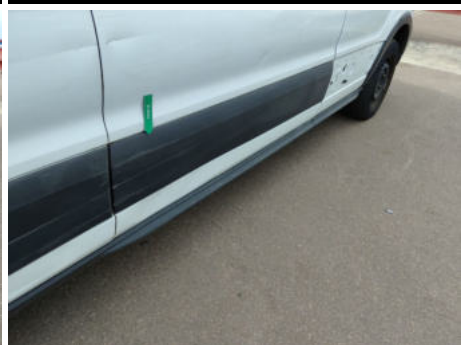
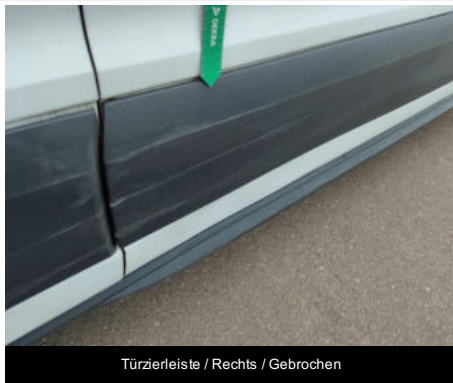
| 024 | Türzierleiste / Rechts<br>Lackiert : Nein / Verchromt : Nein | Gebrochen | Ersetzen |

Türzierleiste / Rechts / Gebrochen

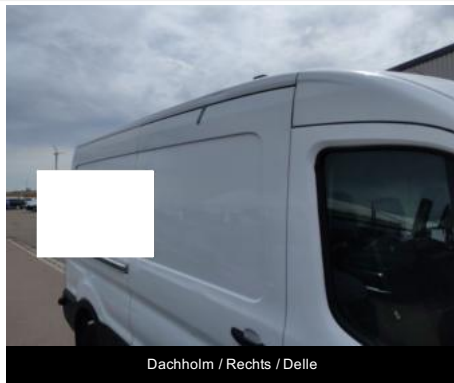
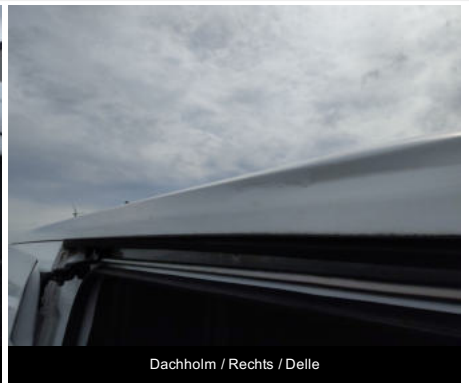
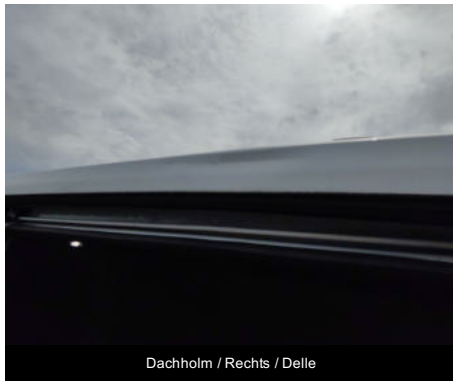
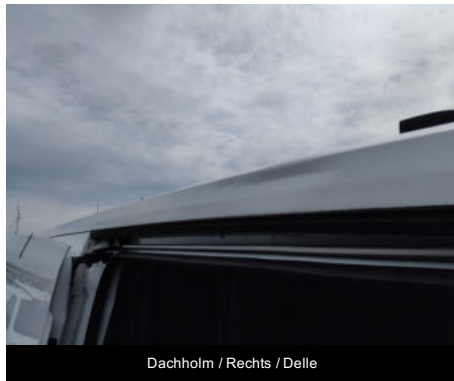
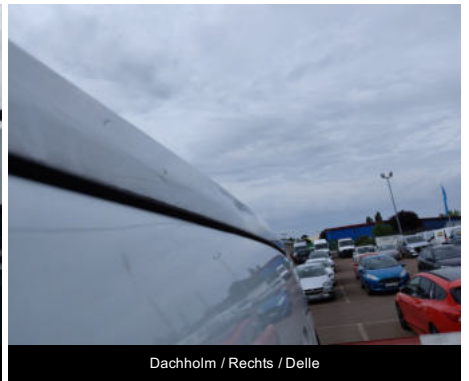
| 025 | Dachholm / Rechts | Delle | Reparieren |

Dachholm / Rechts / Delle

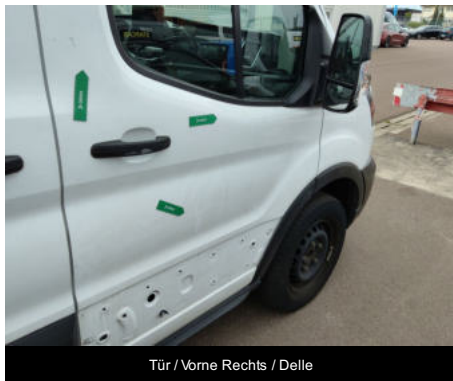
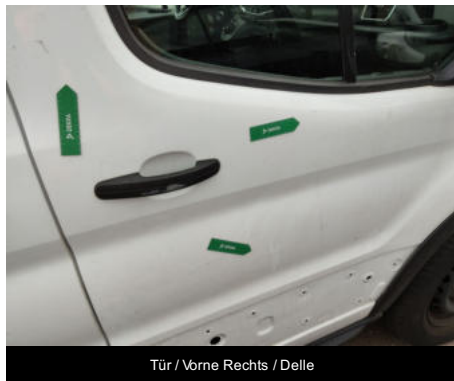
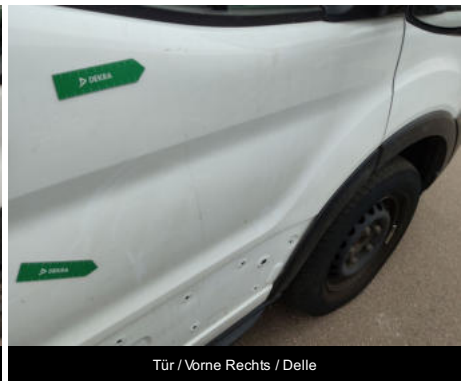
| 026 | Tür / Vorne Rechts | Delle | Reparieren |

Tür / Vorne Rechts / Delle

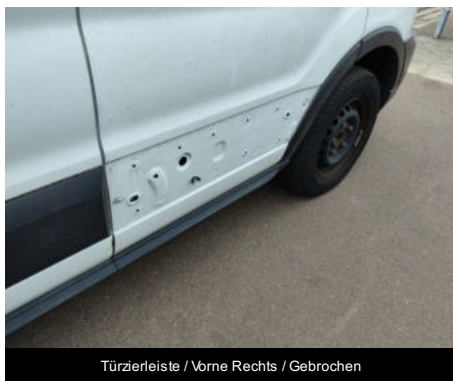
| 027 | Türzierleiste / Vorne Rechts | Gebrochen | Ersetzen |

Türzierleiste / Vorne Rechts / Gebrochen

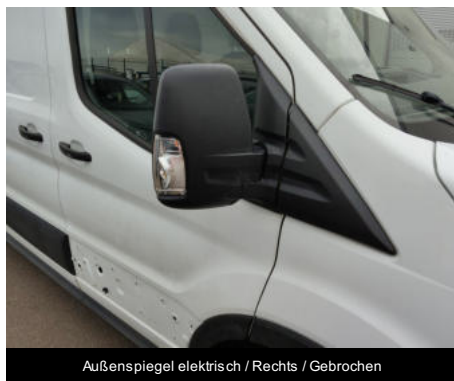
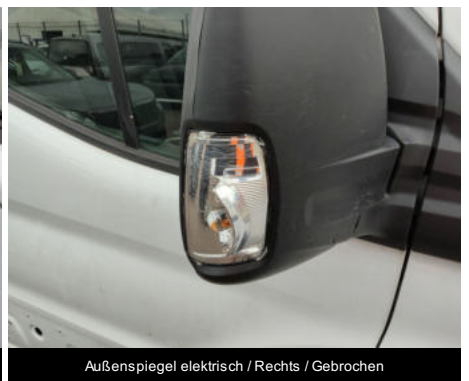
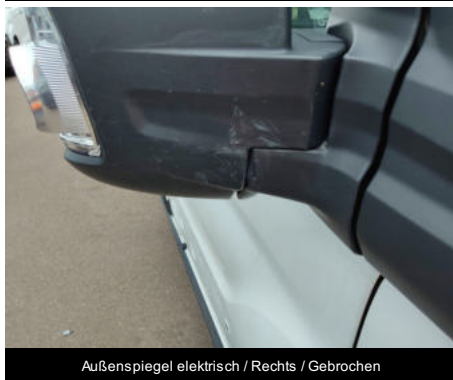
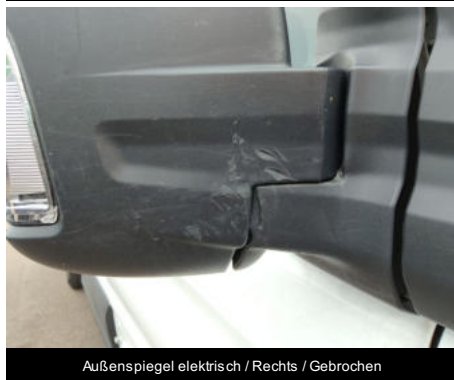
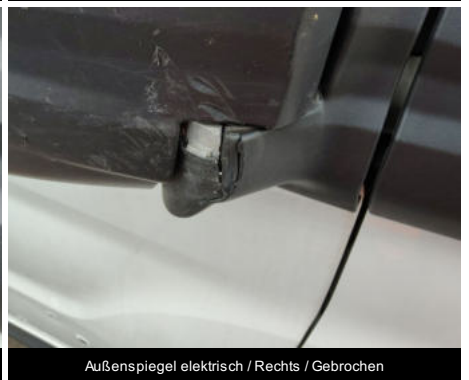
| 028 | Außenspiegel elektrisch / Rechts | Gebrochen | Ersetzen |

Außenspiegel elektrisch / Rechts / Gebrochen

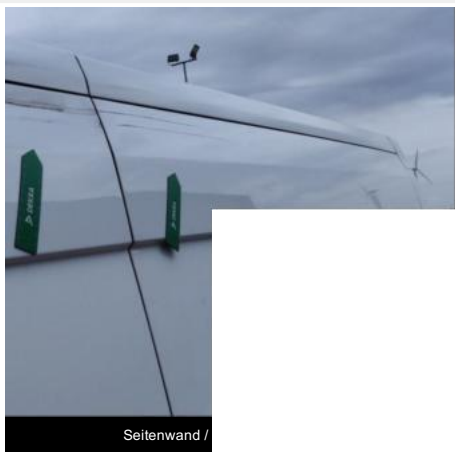
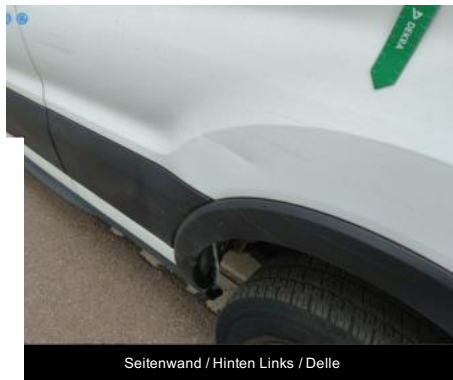
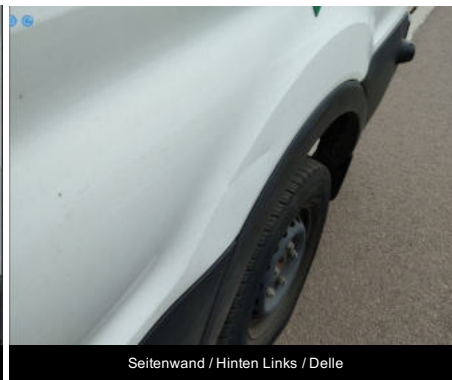
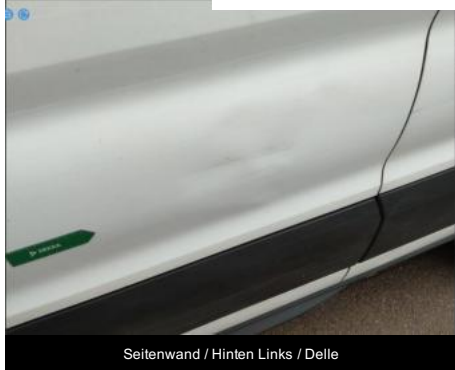
| 033 | Seitenwand / Hinten Links | Delle | Reparieren |

Seitenwand / Hinten Links / Delle
