## Fiat Ducato 140 L4H2 RS: 4035 mm

EZ 03/2022 | Kastenwagen | Diesel | Schaltgetriebe | 164.784km  
Besteuerung: Regelbesteuert (Österreich)  
Fahrzeugstandort: 23\*\*\*  
Fahrzeug aufgenommen am: 06.08.2026

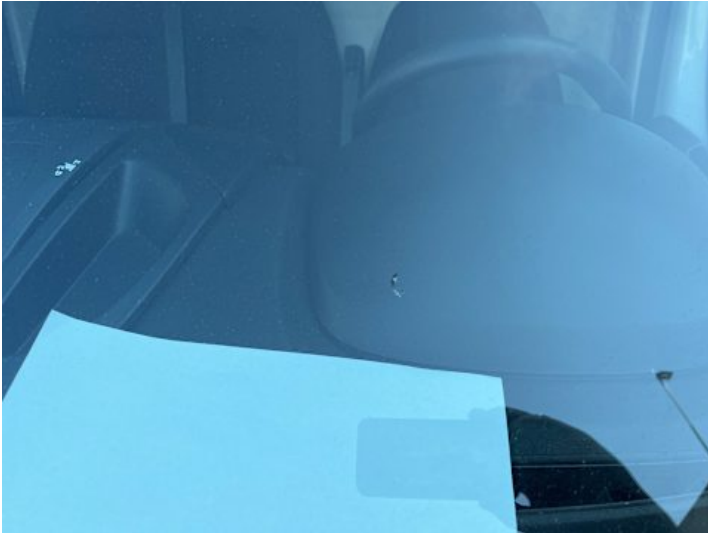
Windschutzscheibe (Steinschlag)

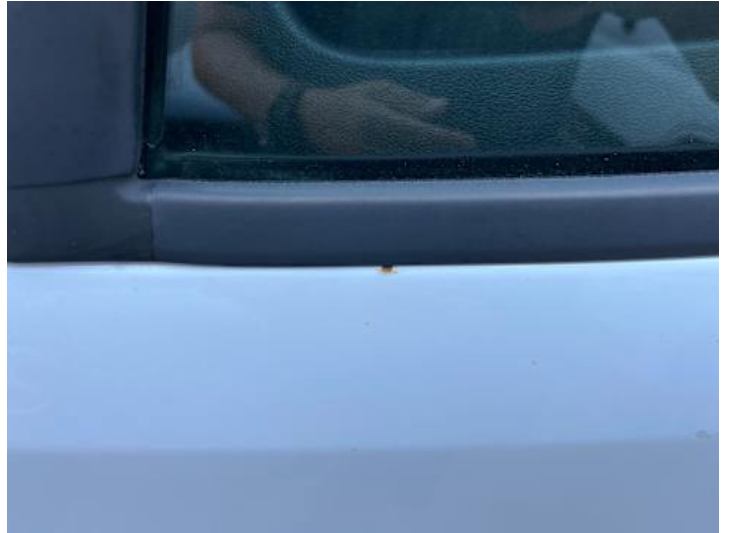
Fahrtür (Rost)

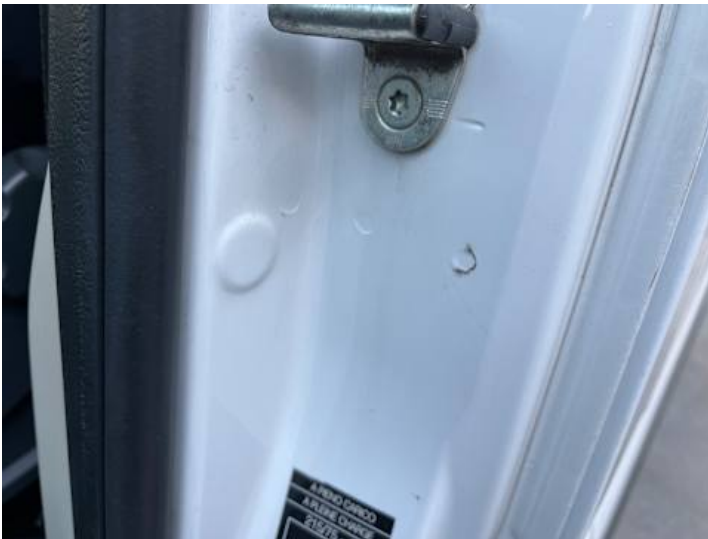
Fahrtür (Lackschaden)

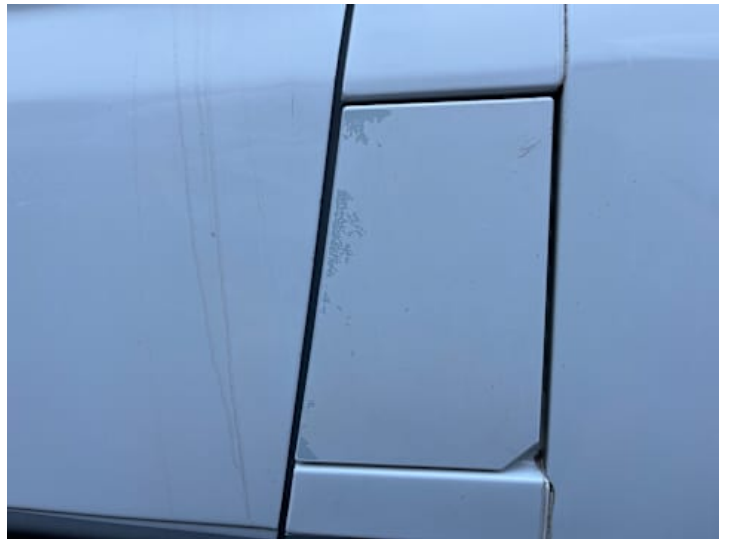
Fahrtür (Lackschaden)

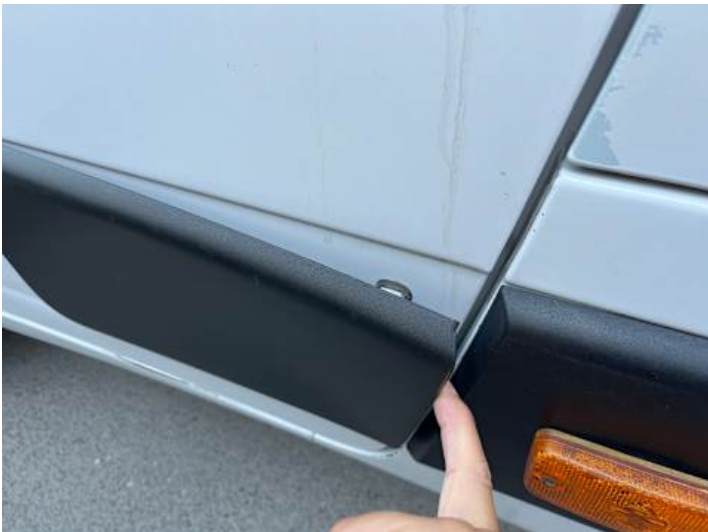
Fahrtür (Riss/Bruch)

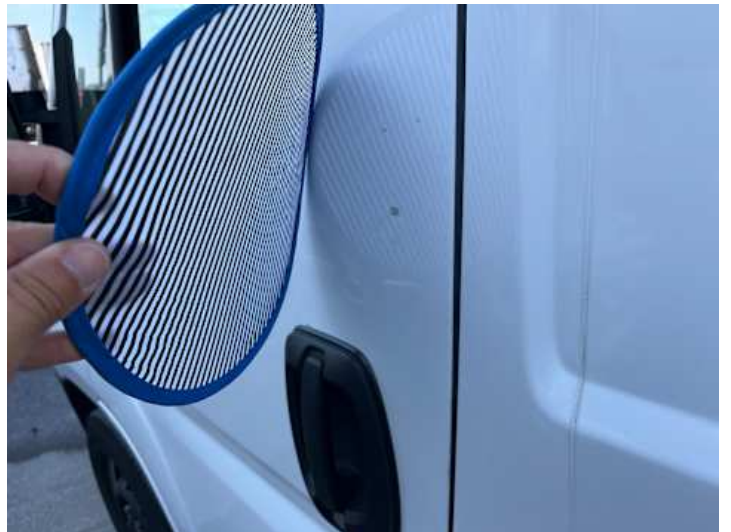
Fahrtür (Delle, Kratzer)

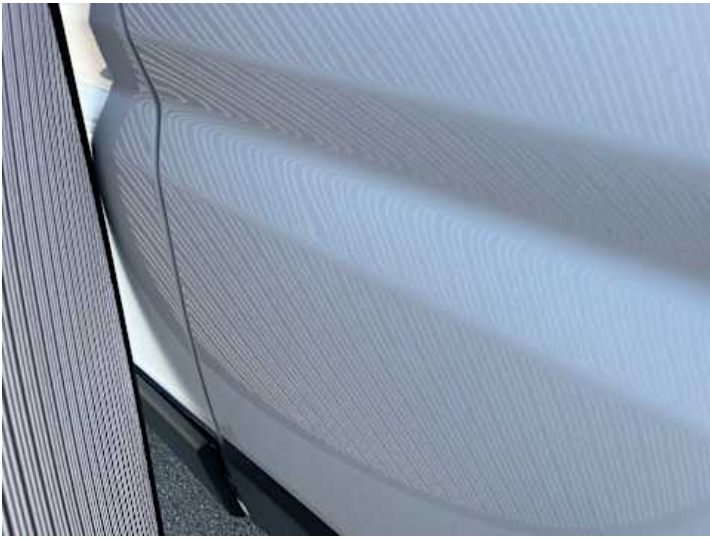
Türe hinten rechts (Delle)

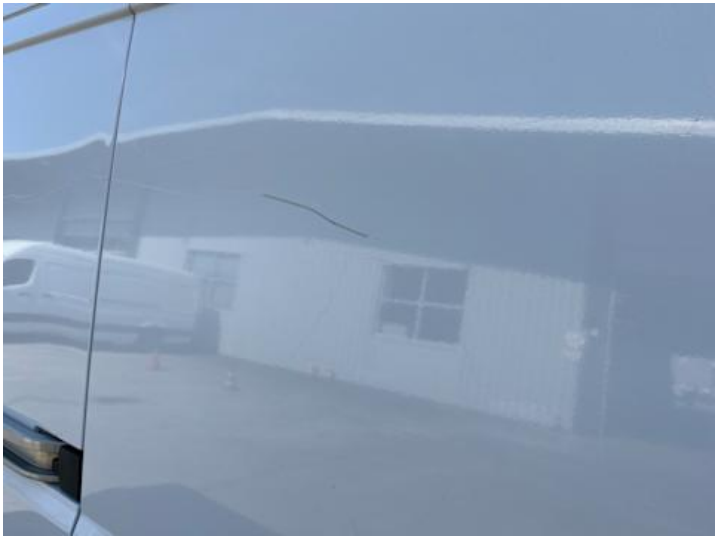
Türe hinten rechts (Kratzer)

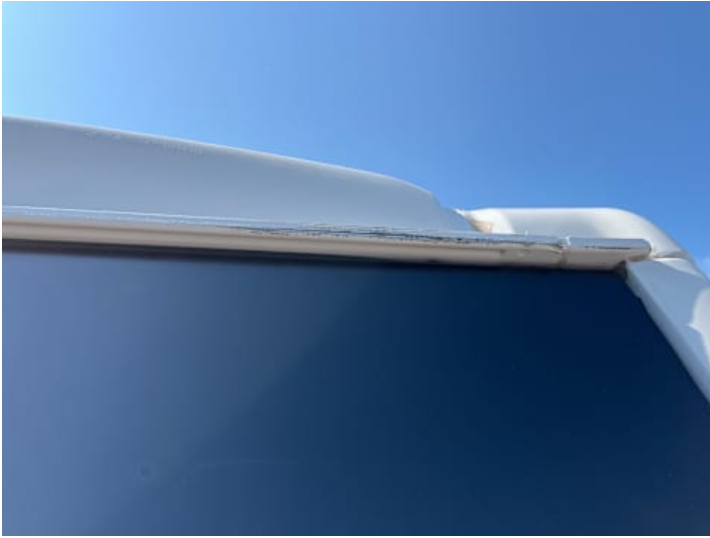
Dach (Kratzer)

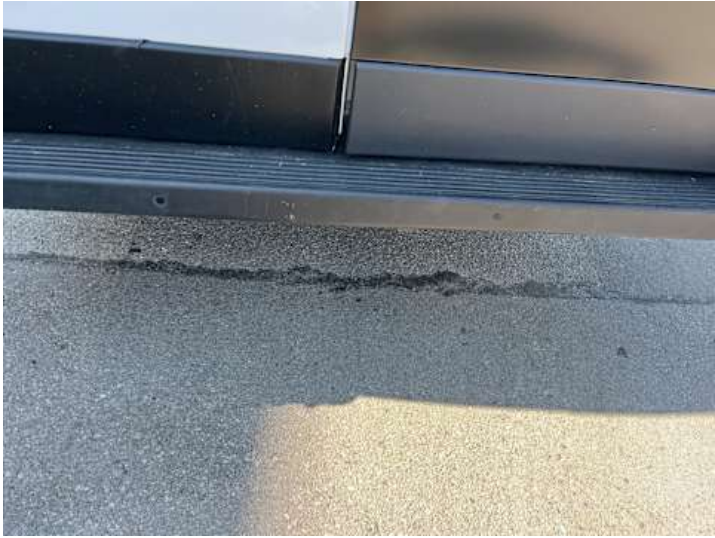
Stoßstange hinten (Kratzer)

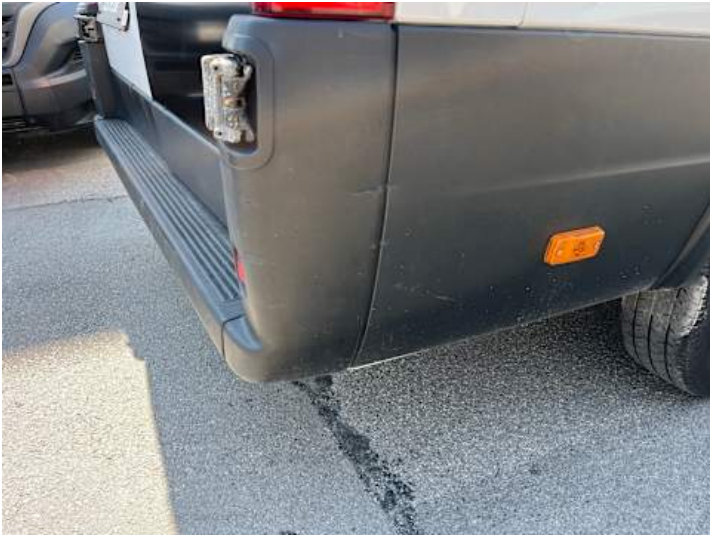
Stoßstange hinten (Kratzer)

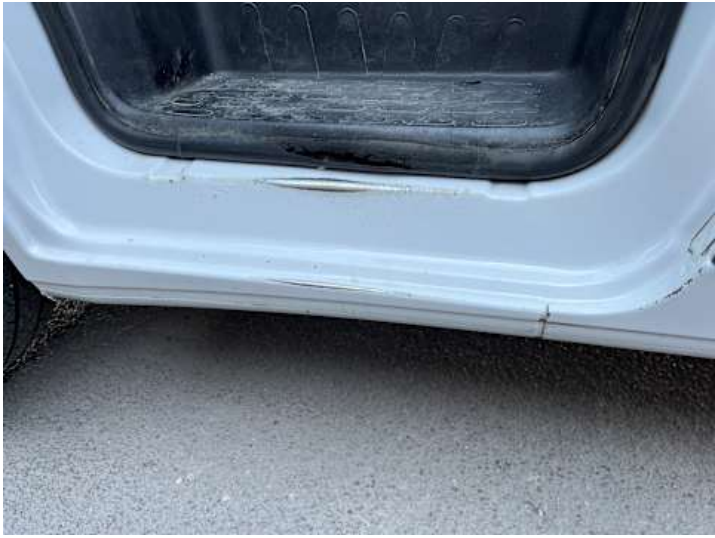
Schweller links (Lackschaden)

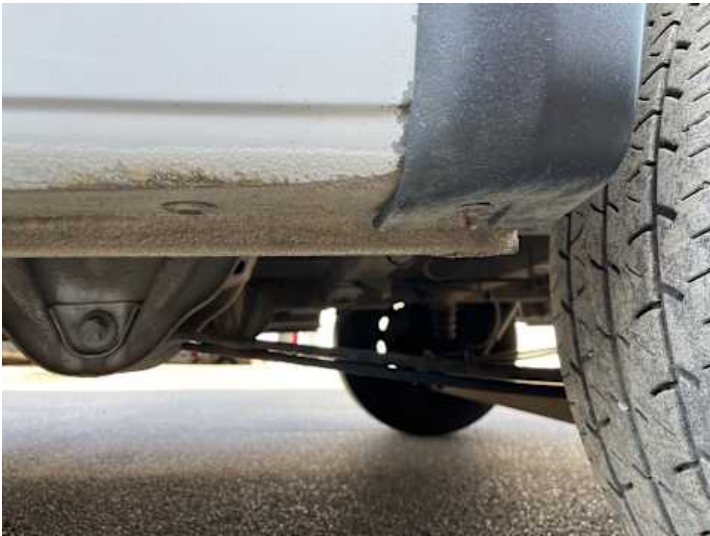
Schweller links (Rost)

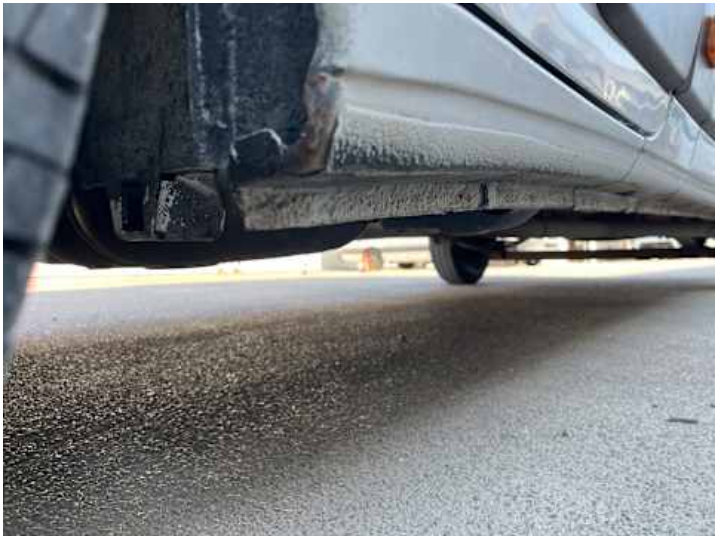
Schweller links (Rost)

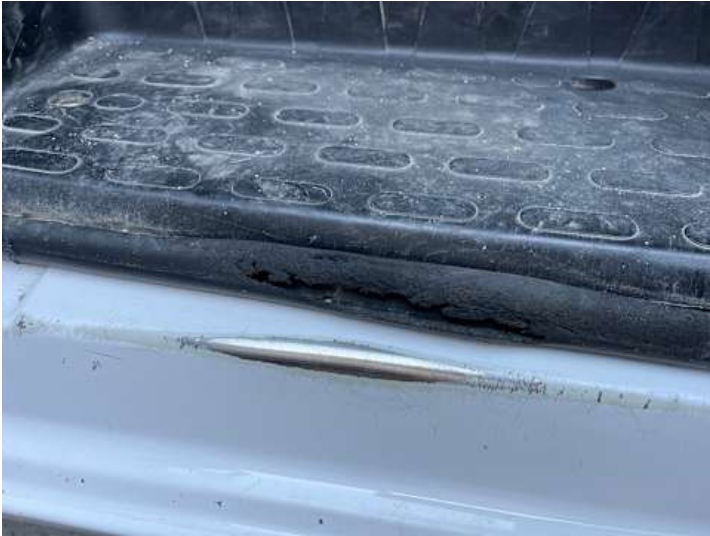
Schweller links (Riss/Bruch)

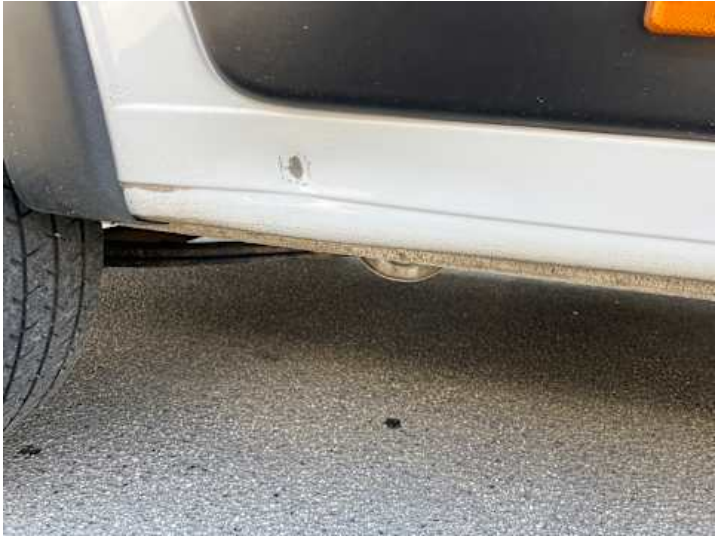
Schweller rechts (Verformung, Kratzer)

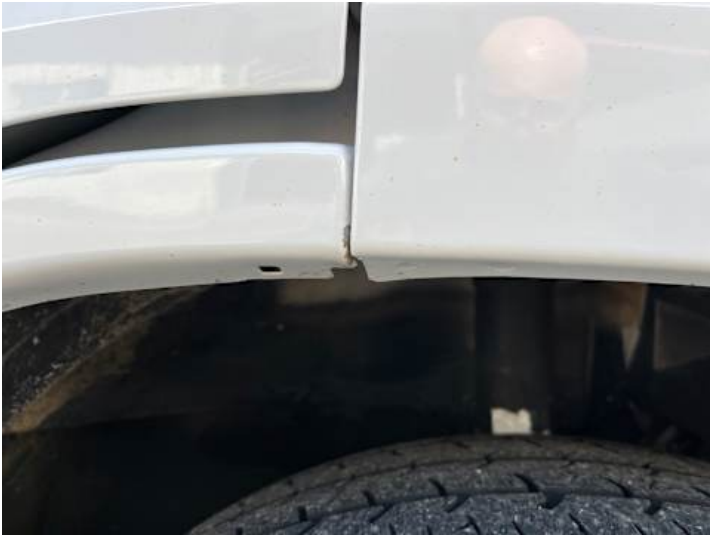
Kotflügel vorne rechts (Lackschaden)

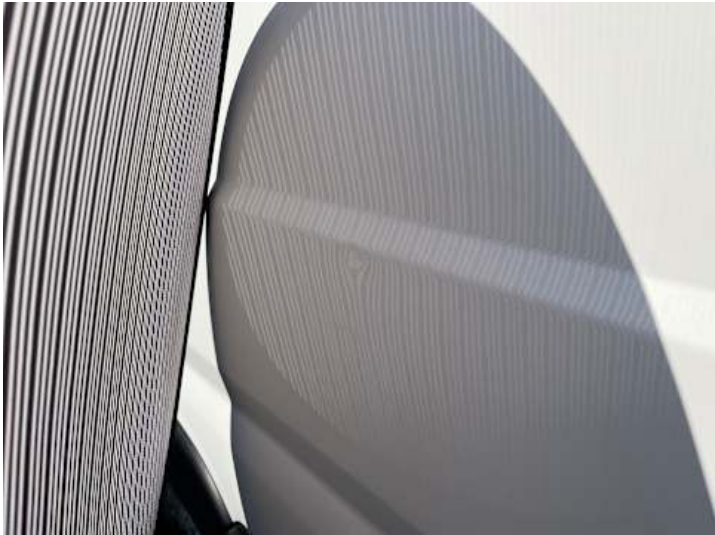
Seitenteil hinten links (Delle)

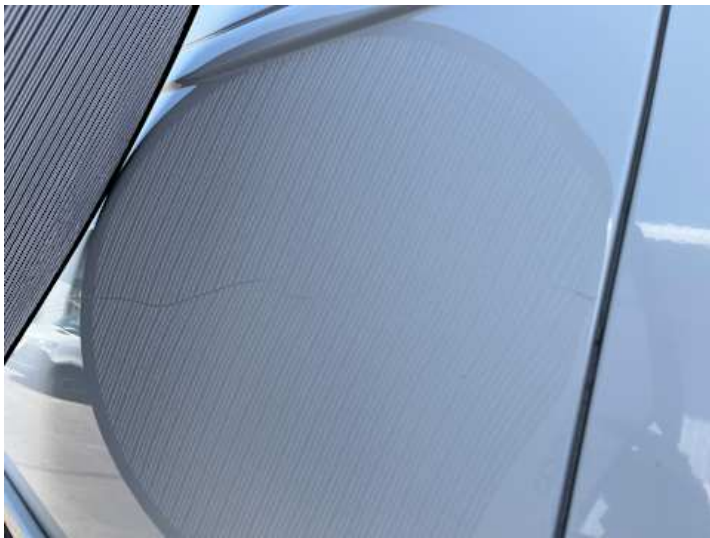
Seitenteil hinten rechts (Delle, Kratzer)

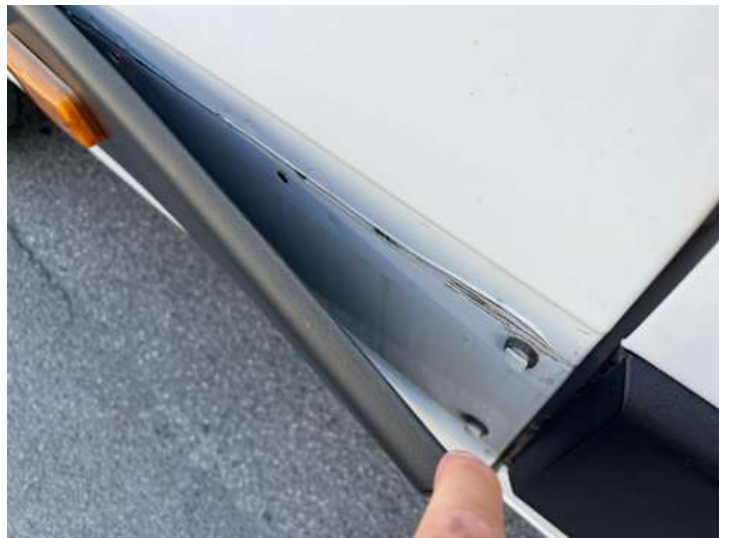
Seitenteil hinten rechts (Riss/Bruch)

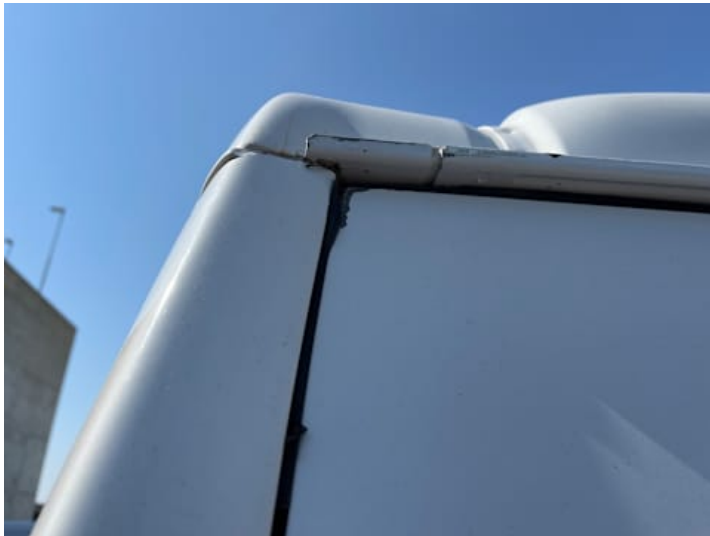
Heckklappe (Rost)

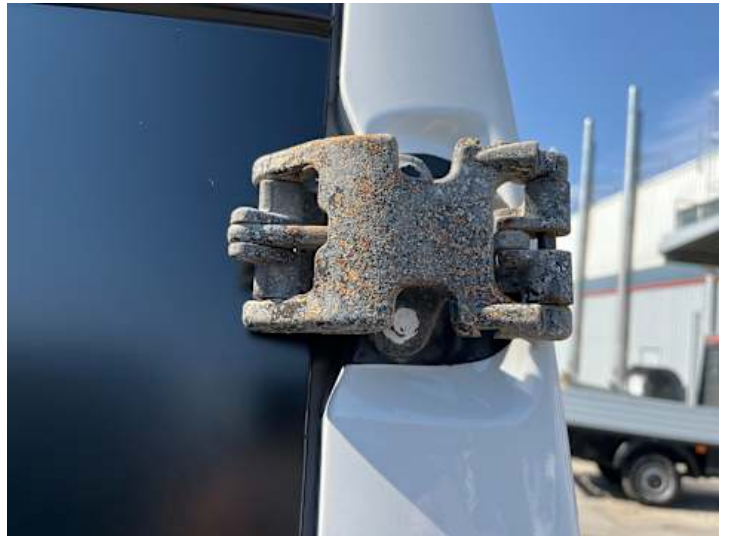
Heckklappe (Rost)

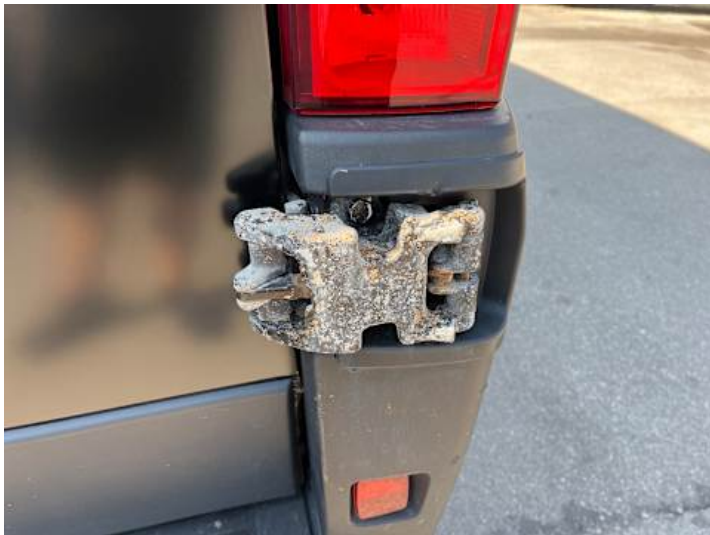
Heckklappe (Rost)

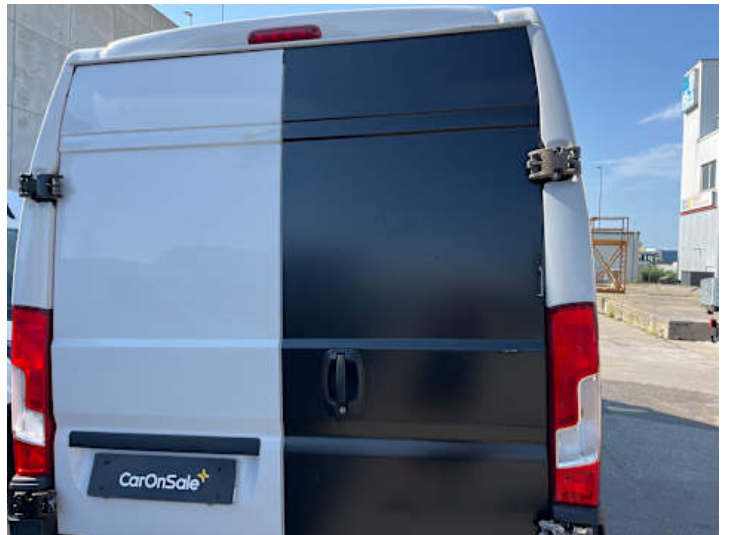
Heckklappe (Anderer Schaden): Nicht lackiert

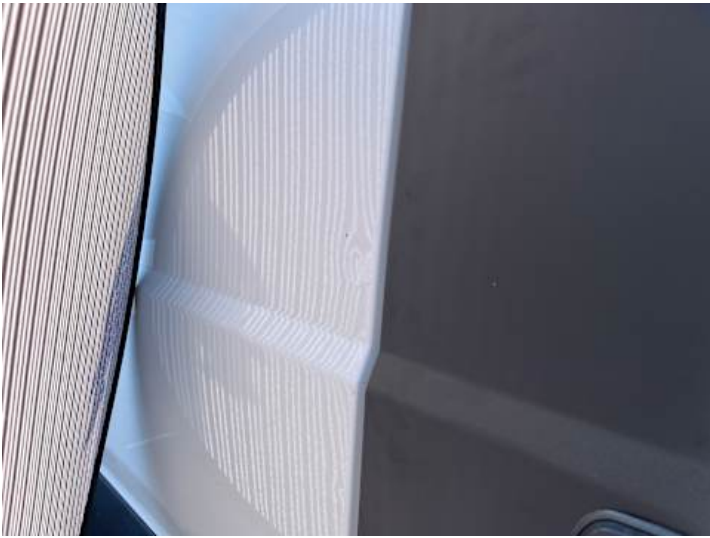
Heckklappe (Delle)

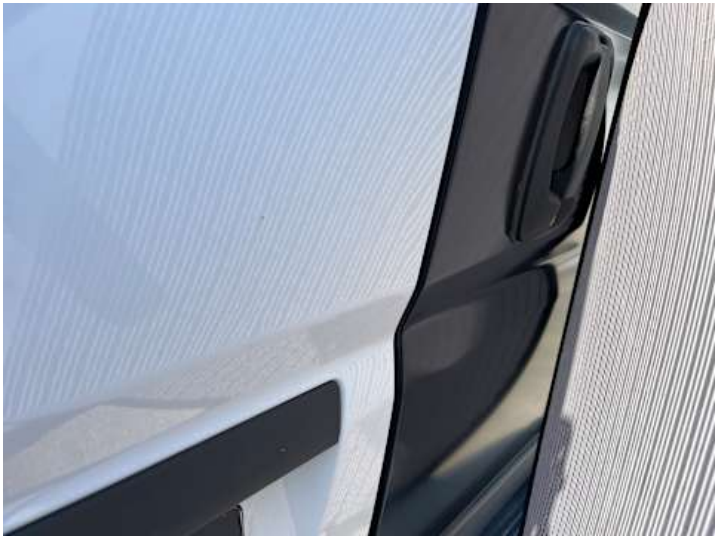
Heckklappe (Delle)

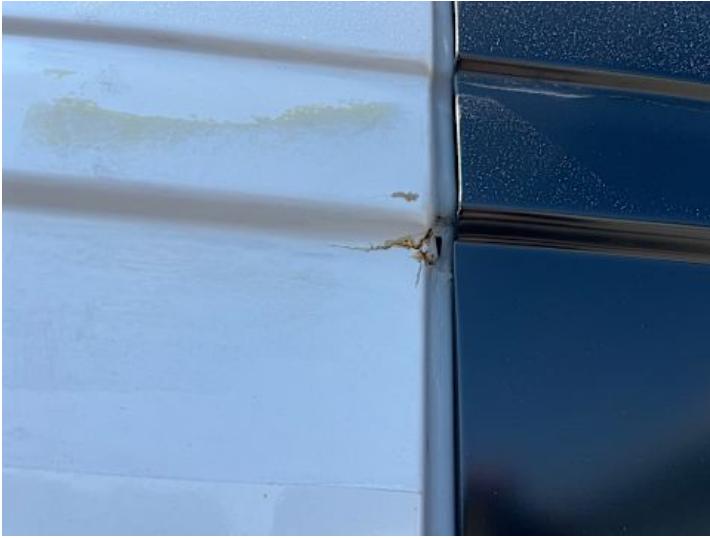
Heckklappe (Riss/Bruch)

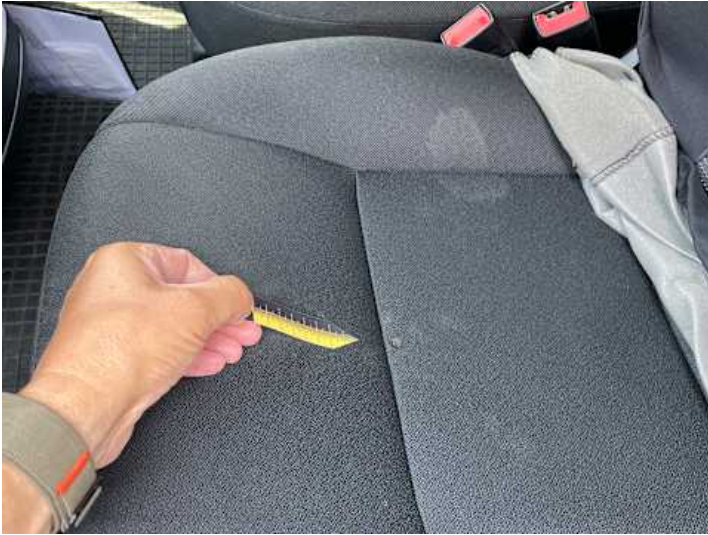
Innenraum (Brandloch)

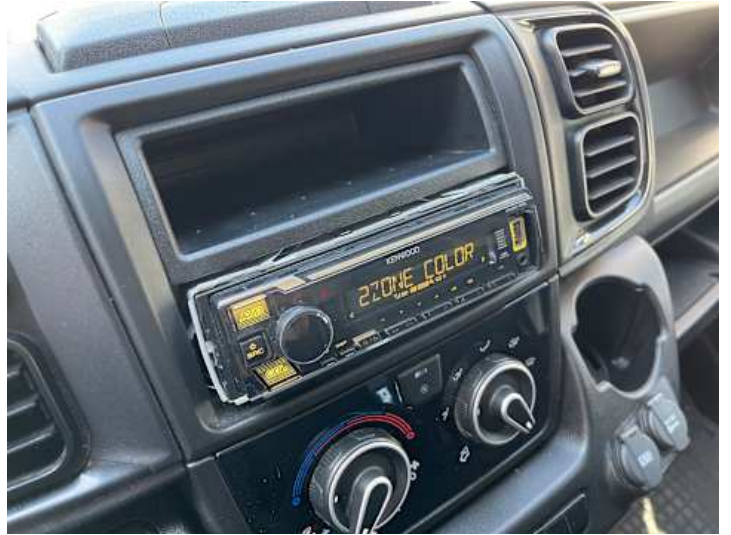
Innenraum (Anderer Schaden): Radioeinbau mangelhaft
