## Volkswagen Polo Style

EZ 05/2011 | Kleinwagen | Benzin | Schaltgetriebe | 137.375km  
Besteuerung: Differenzbesteuert (§25a UStG)  
Fahrzeugstandort: 58\*\*\*  
Fahrzeug aufgenommen am: 21.08.2026

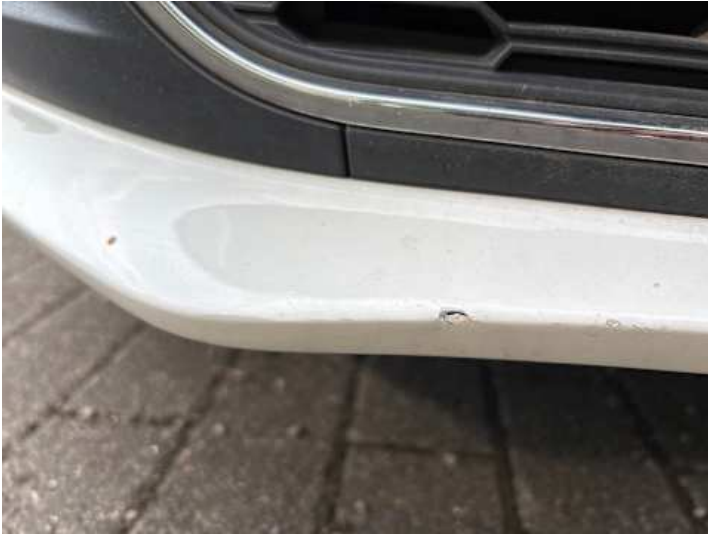
Stoßstange vorne (Lackschaden, Kratzer, Verformung)

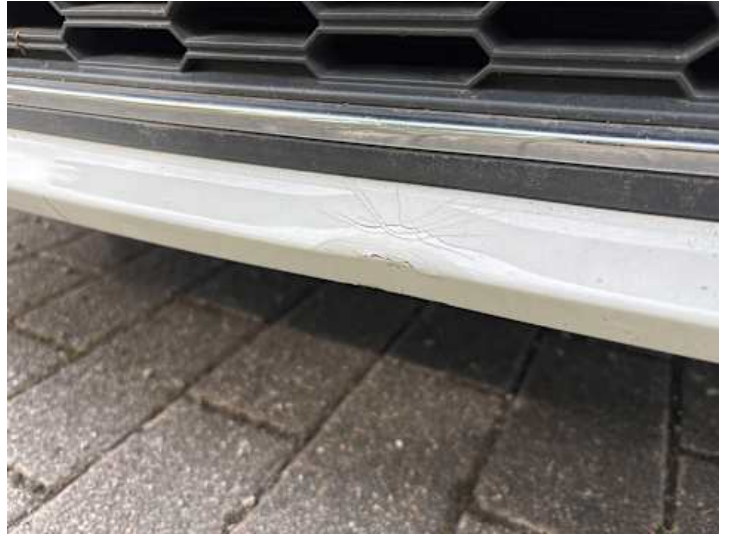
Stoßstange vorne (Lackschaden, Kratzer, Verformung)

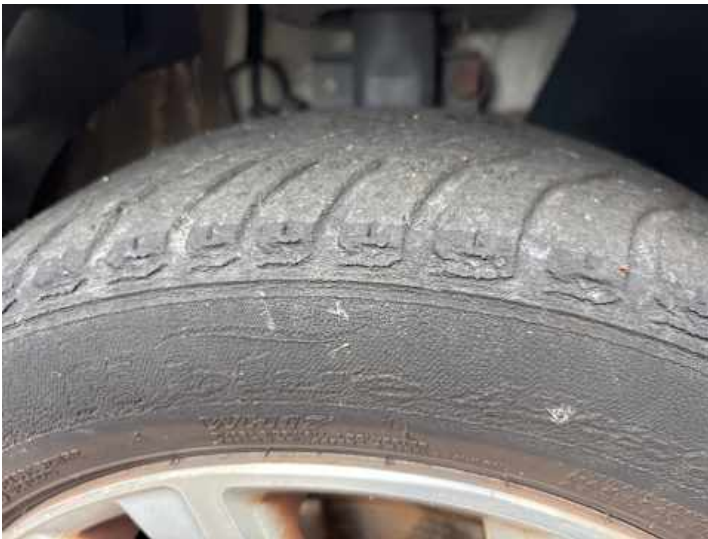
Rad (vehicle.damage-label.porous, Kratzer, Kerben)

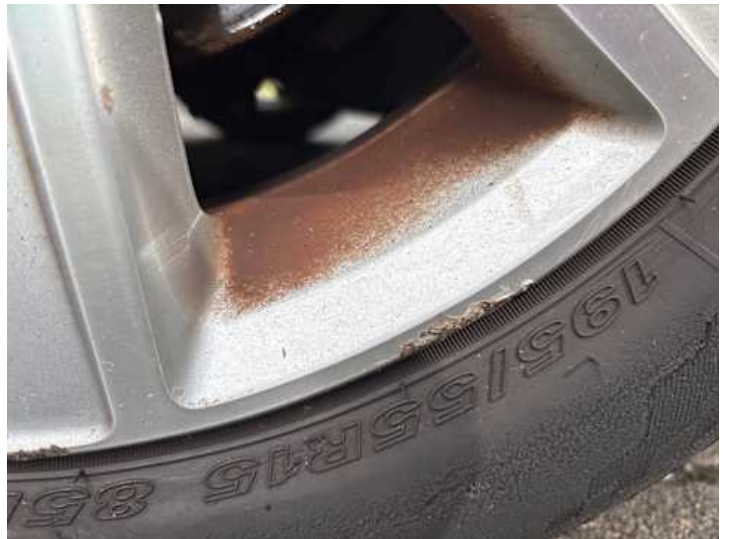
Rad (vehicle.damage-label.porous, Kratzer, Kerben)

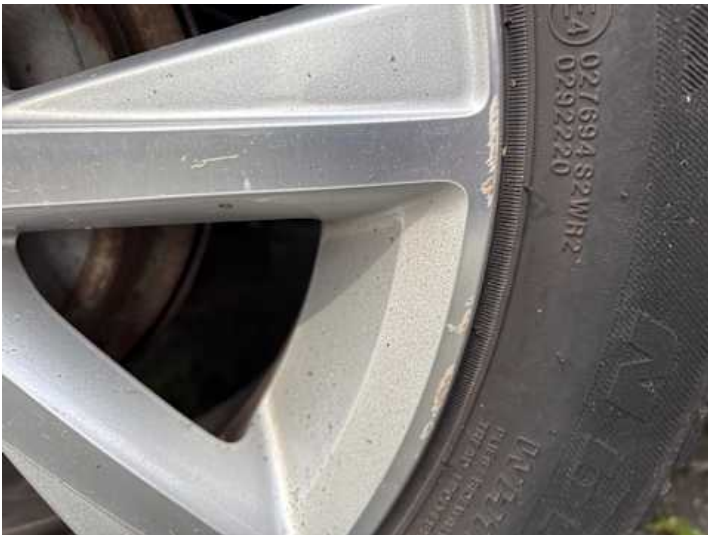
Rad (Kerben, Kratzer)

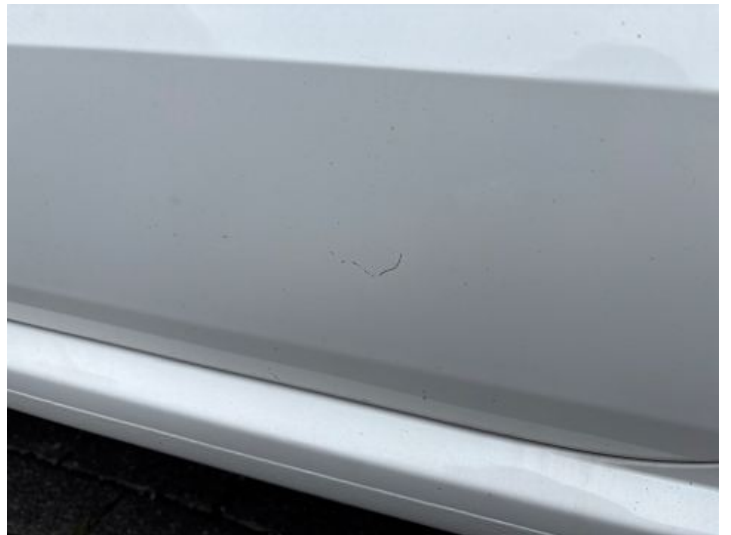
Fahrtür (Kratzer)

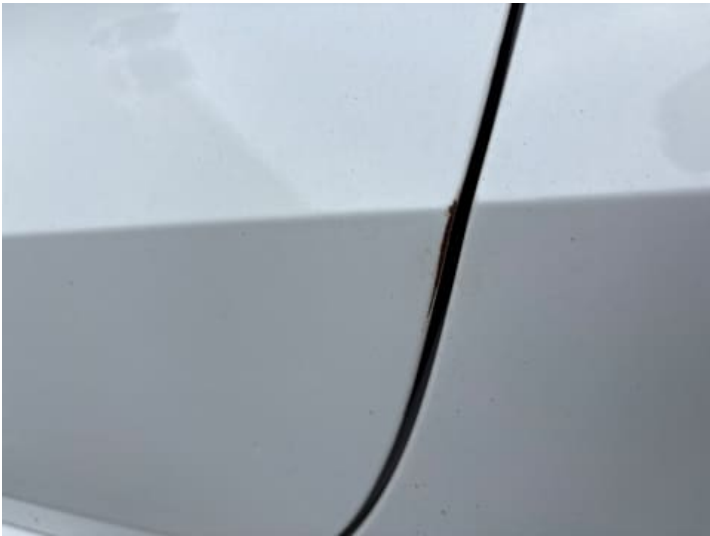
Fahrrertür (Kratzer)

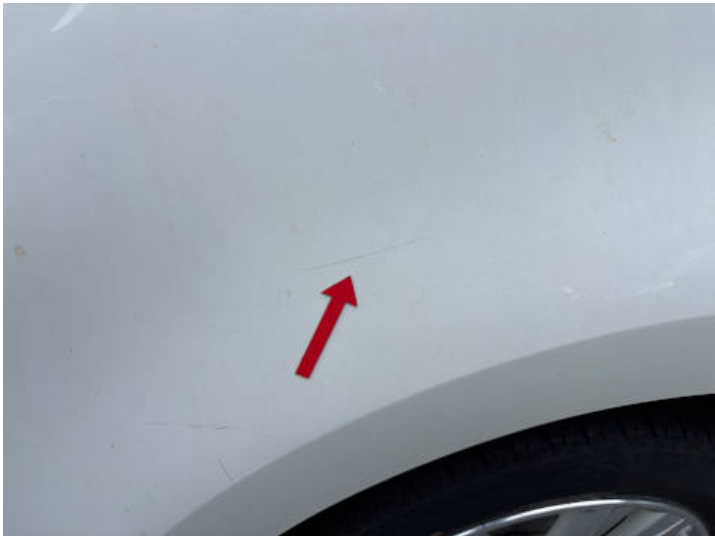
Seitenteil hinten links (Kratzer)

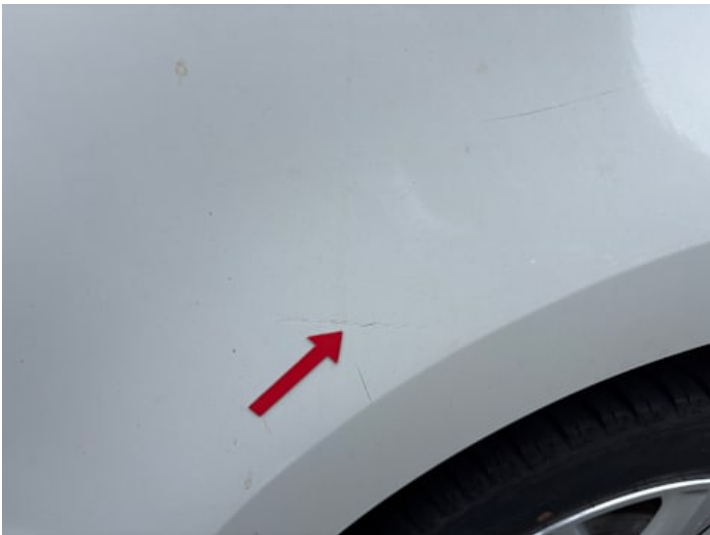
Seitenteil hinten links (Kratzer)

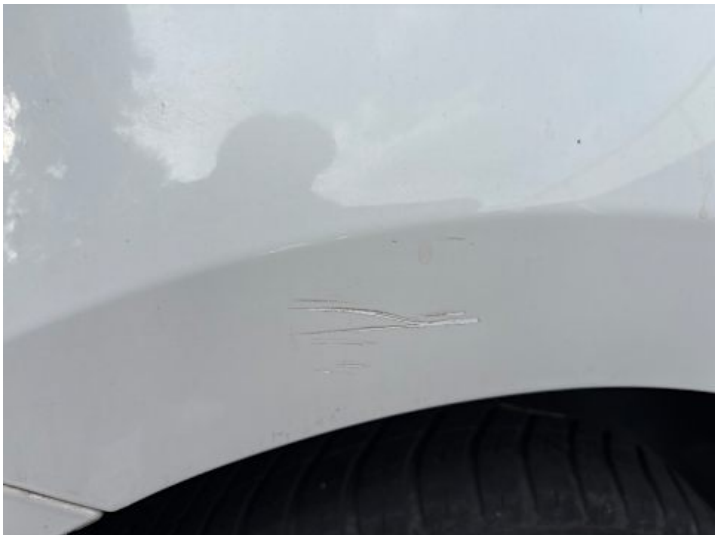
Seitenteil hinten rechts (Kratzer)

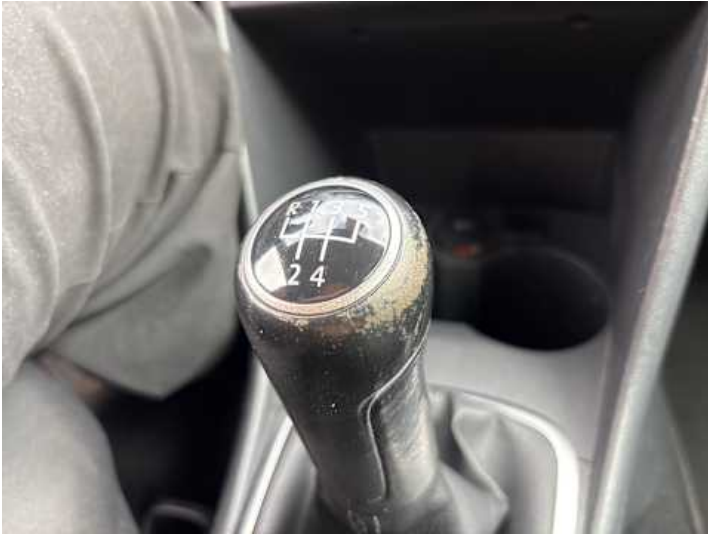
Innenraum (Diverse Schäden, Verschleiß)

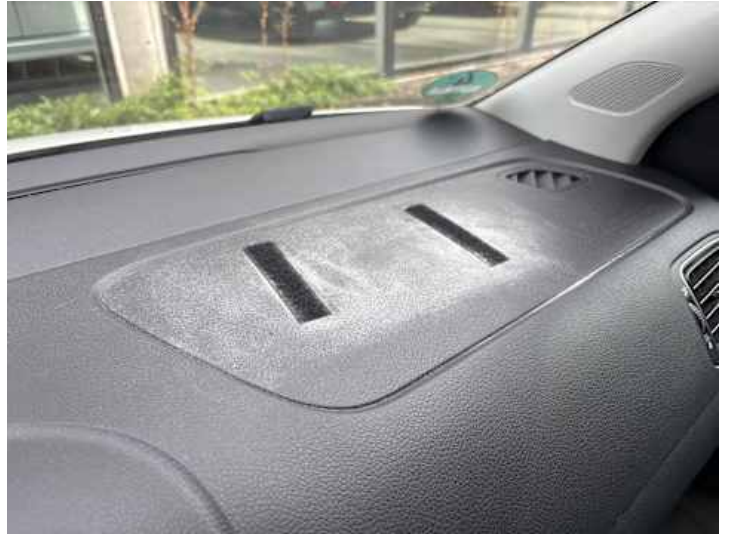
Innenraum (Diverse Schäden, Verschleiß)
