## Skoda Octavia Ambition

EZ 01/2013 | Kombi | Benzin | Schaltgetriebe | 110.007km

Fahrzeug aufgenommen am: 25.08.2026

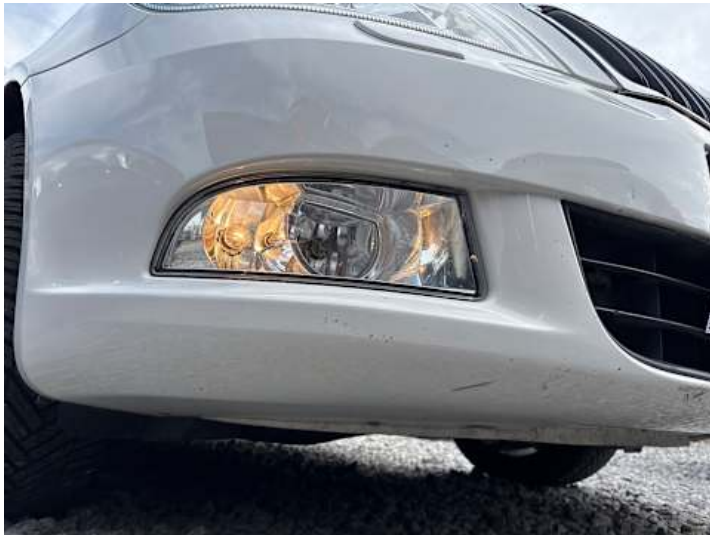
Stoßstange vorne (Kratzer, Steinschlag)

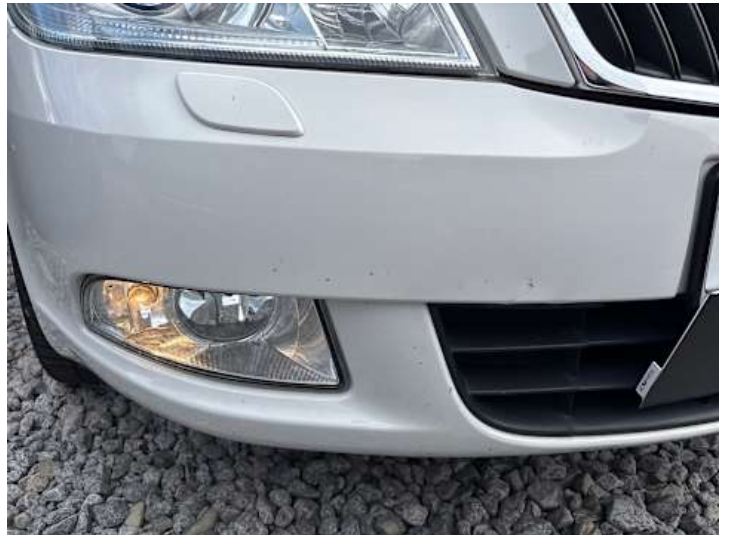
Stoßstange vorne (Kratzer, Steinschlag)

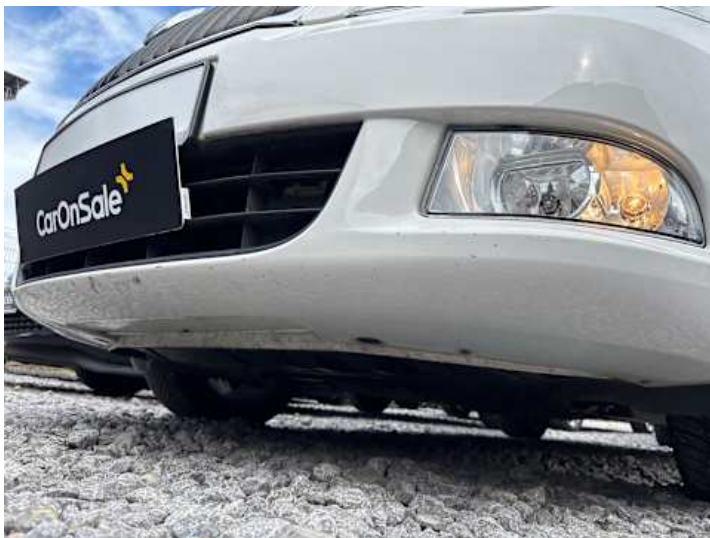
Stoßstange vorne (Kratzer, Steinschlag)

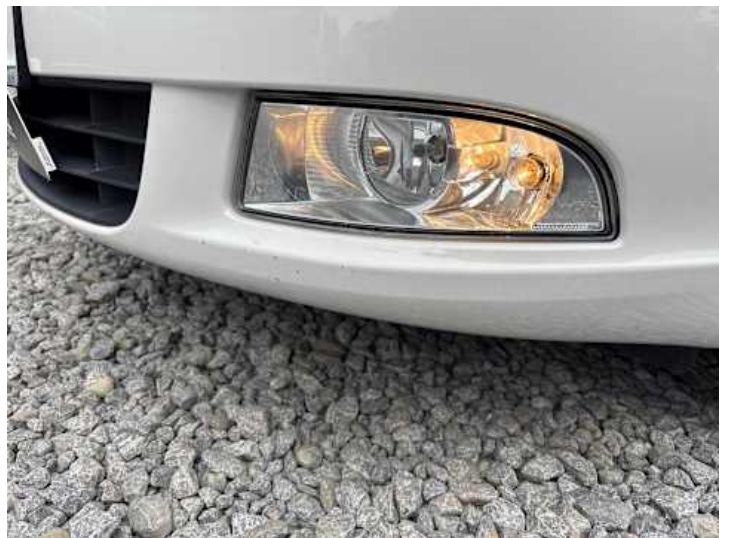
Stoßstange vorne (Kratzer, Steinschlag)

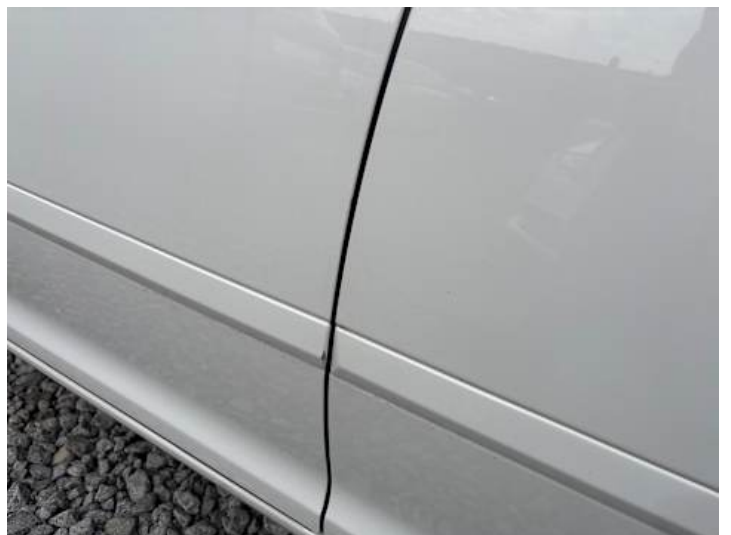
Fahrtür (Kratzer)

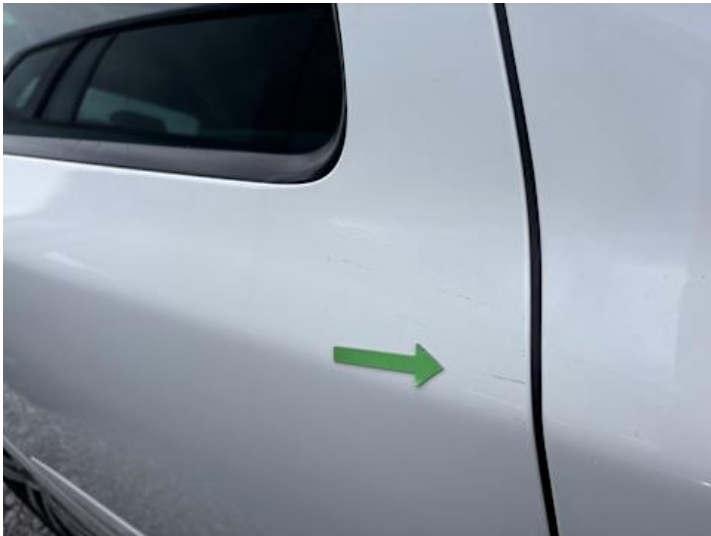
Türe hinten rechts (Kratzer, Delle)

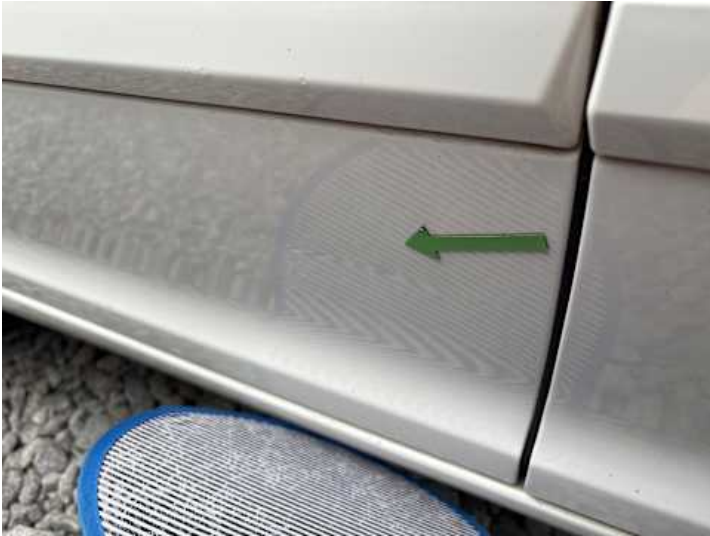
Türe hinten rechts (Kratzer, Delle)

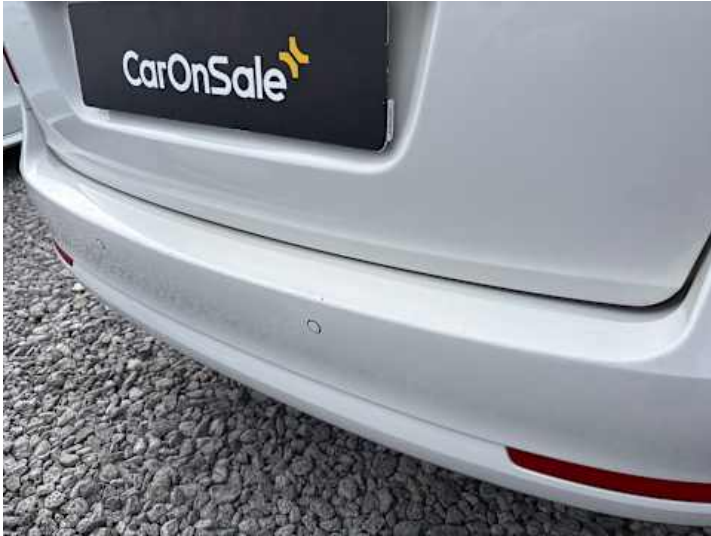
Stoßstange hinten (Kratzer)

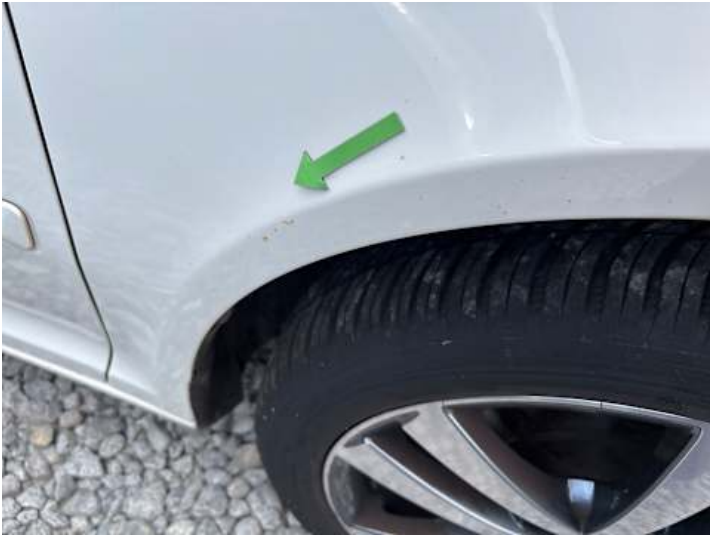
Kotflügel vorne rechts (Rost)

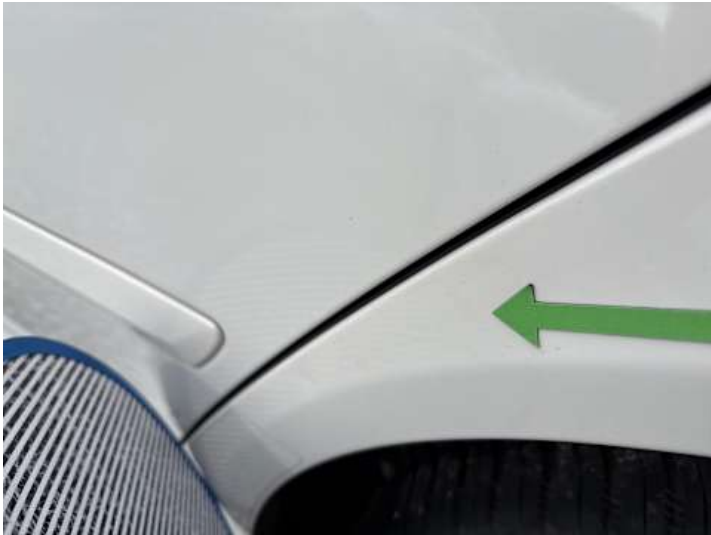
Seitenteil hinten links (Delle)

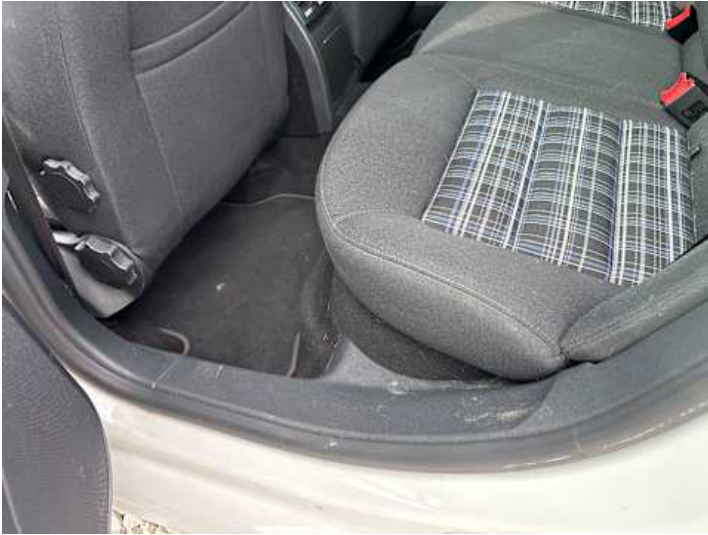
Innenraum (Kratzer)

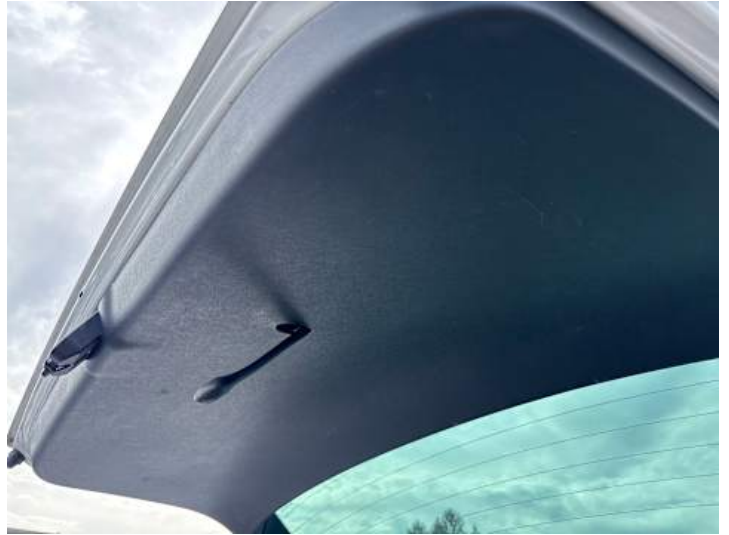
Innenraum (Kratzer)

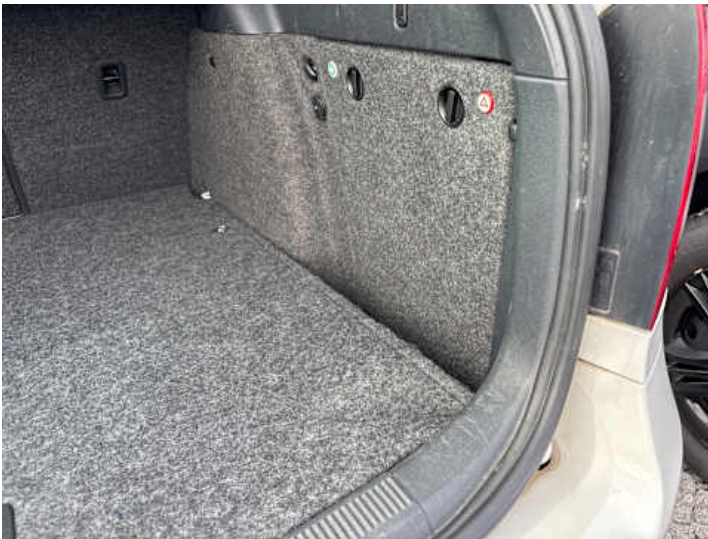
Innenraum (Kratzer)

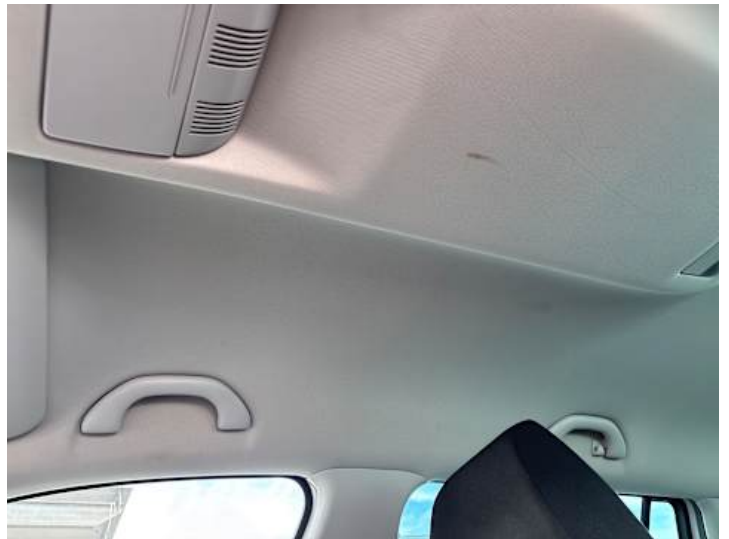
Innenraum (Verschmutzung)

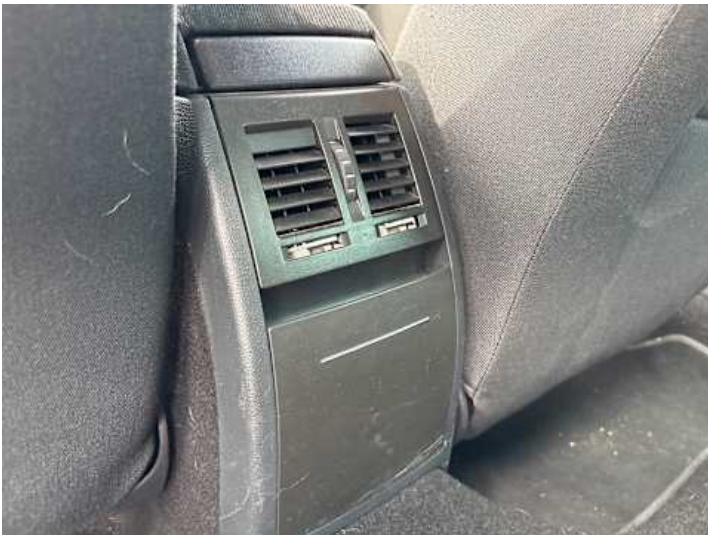
Innenraum (Riss/Bruch)

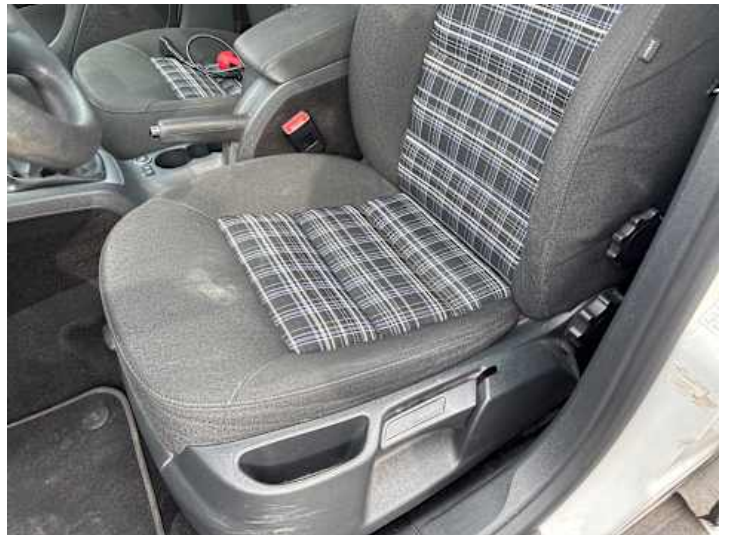
Innenraum (Verschleiß)
