## Toyota Verso Active

EZ 07/2013 | Van | Diesel | Schaltgetriebe | 184.727km  
 Besteuerung: Differenzbesteuert (§24 UStG)  
 Fahrzeugstandort: 39\*\*\*  
 Fahrzeug aufgenommen am: 18.08.2026

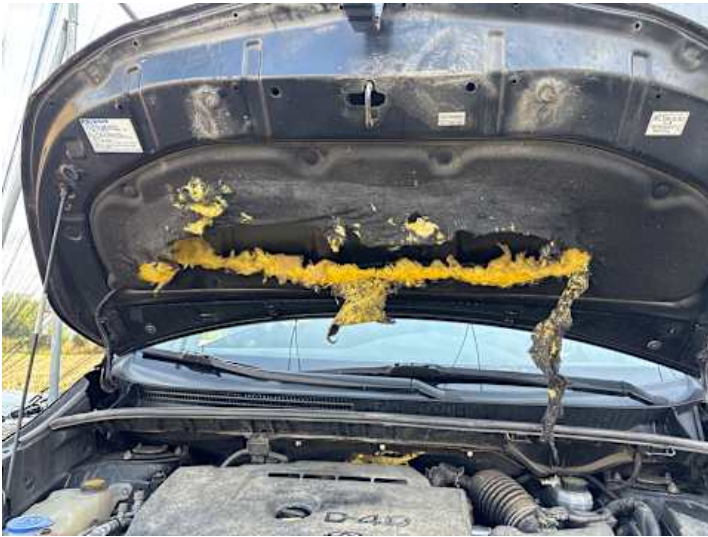
Motorhaube (Riss/Bruch)

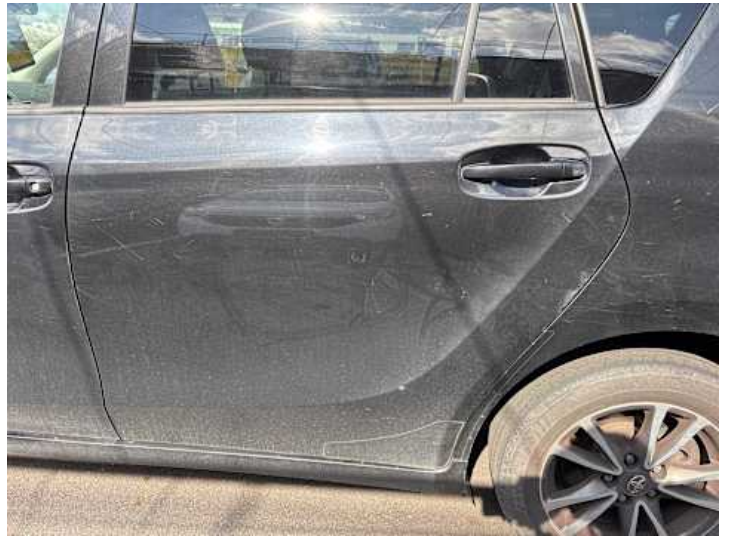
Türe hinten links (Delle, Kratzer)

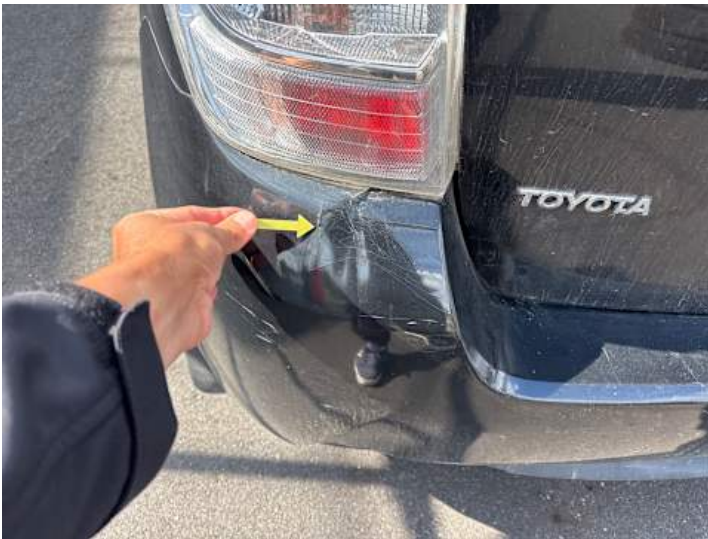
Stoßstange hinten (Riss/Bruch)

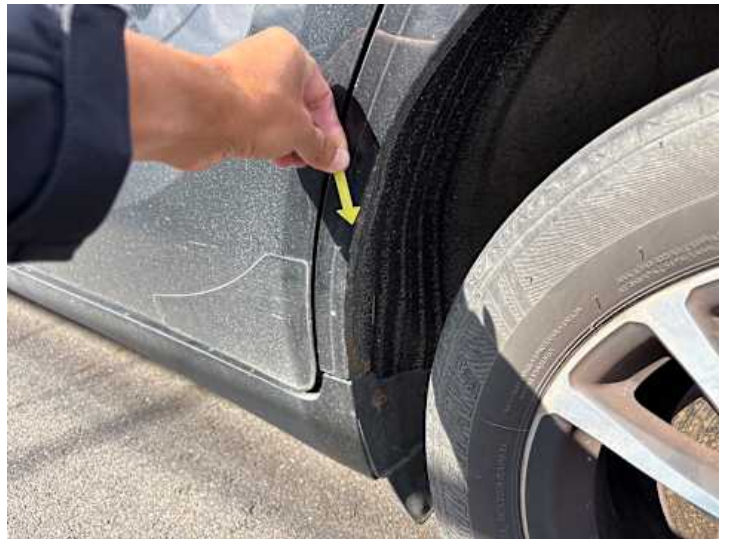
Seitenteil hinten links (Rost, Kratzer)

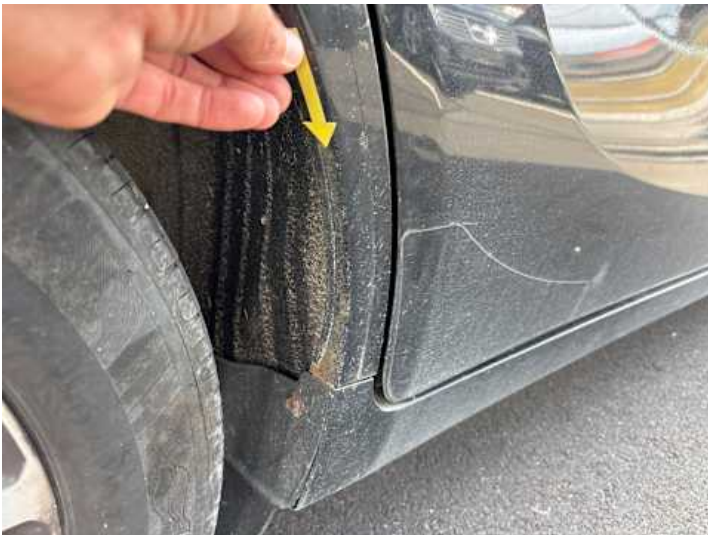
Seitenteil hinten rechts (Delle, Rost)

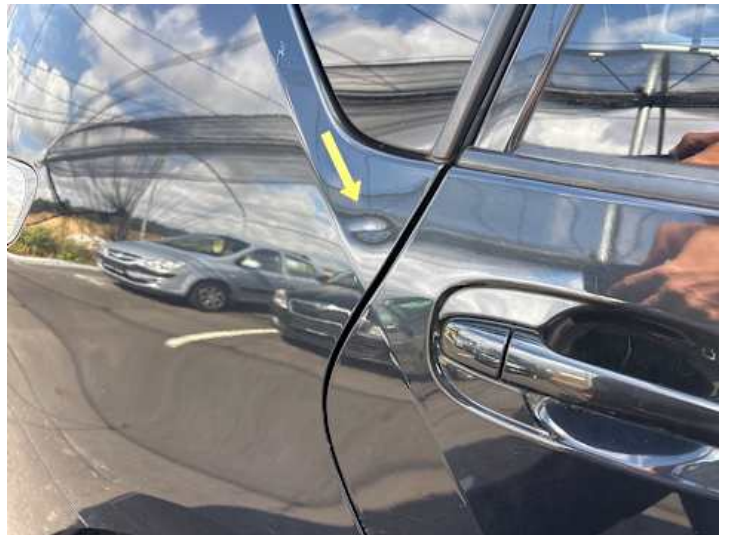
Seitenteil hinten rechts (Delle, Rost)

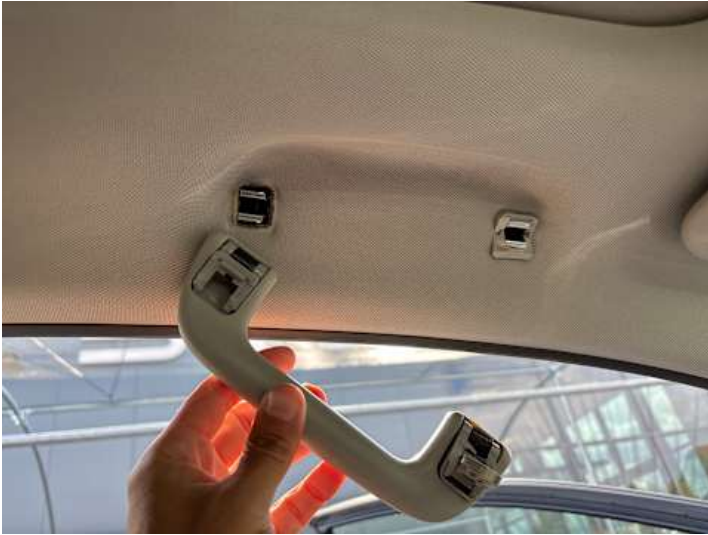
Innenraum (Diverse Schäden)
