## BEWERTUNG

**ZFA35600006P65805**

Fiat  
Tipo  
27.11.2019  
**74.210 km** (abgelesen)

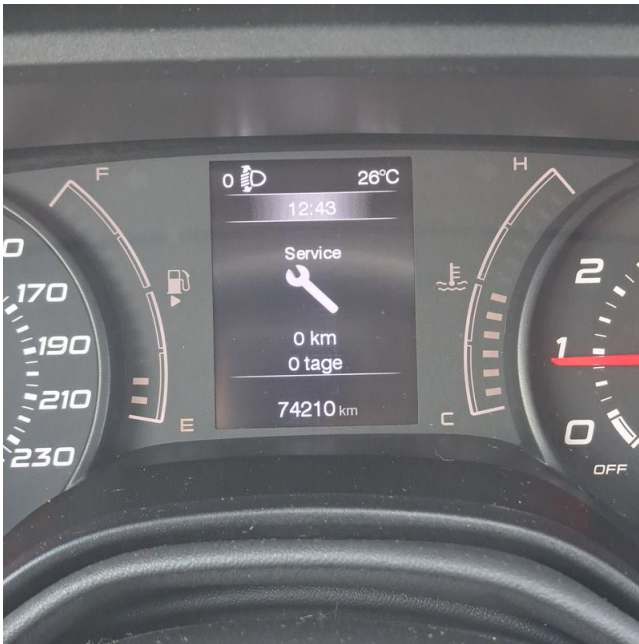
Bild 15

| NR. | BEZEICHNUNG | BESCHÄDIGUNGSART / REPARATUR |
|---|---|---|
| 1 | Service | Abgelaufen /<br>Erneuern/Kostenausweitung<br>möglich |

**Nr.: 1**

**Bauteil:** Service

**Beschädigungsart:** Abgelaufen

**Reparaturweg:**

Erneuern/Kostenausweitung  
möglich

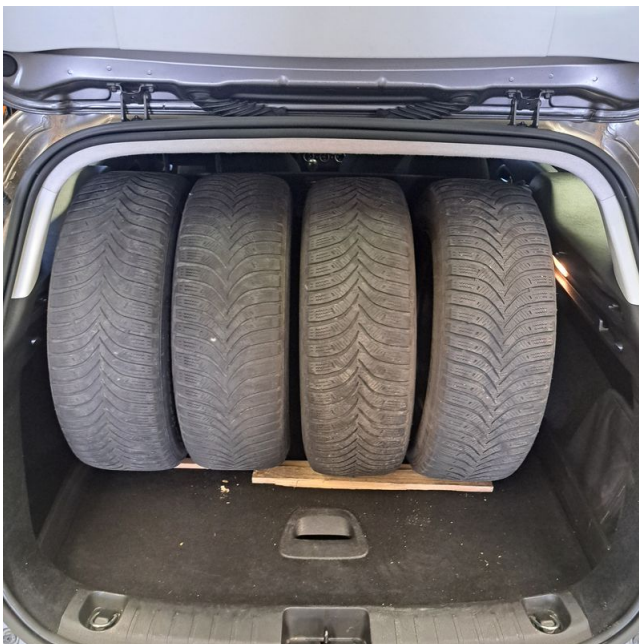
Bild 16

| NR. | BEZEICHNUNG | BESCHÄDIGUNGSART / REPARATUR |
|---|---|---|
| 3 | Zusätzliche Reifen | Verschlissen / Erneuern |

**Nr.: 3**

**Bauteil:** Zusätzliche Reifen

**Beschädigungsart:**

Verschlissen

**Reparaturweg:** Erneuern

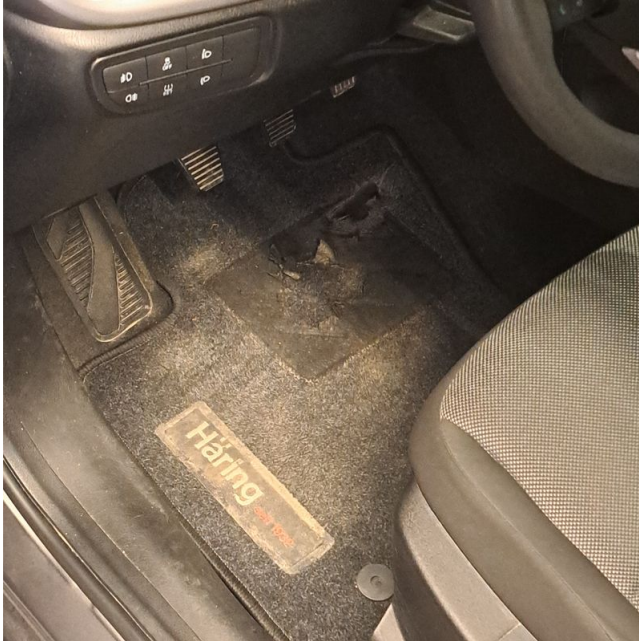
Bild 17

| NR. | BEZEICHNUNG | BESCHÄDIGUNGSART / REPARATUR |
|---|---|---|
| 4 | Fußraum vorne links /<br>Fußmatte | Gerissen / Erneuern |

**Nr.: 4**

**Bauteil:** Fußraum vorne links /  
Fußmatte

**Beschädigungsart:** Gerissen

**Reparaturweg:** E

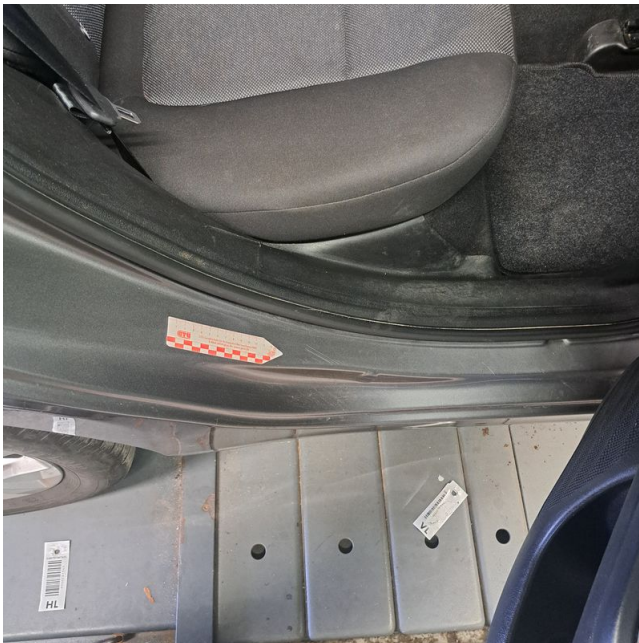
Bild 18

| NR. | BEZEICHNUNG | BESCHÄDIGUNGSART / REPARATUR |
|---|---|---|
| 5 | Einstieg HR | Kratzer / Smart-Repair |

**Nr.: 5**

**Bauteil:** Einstieg HR

**Beschädigungsart:** Kratzer

**Reparaturweg:** Smart-Repair

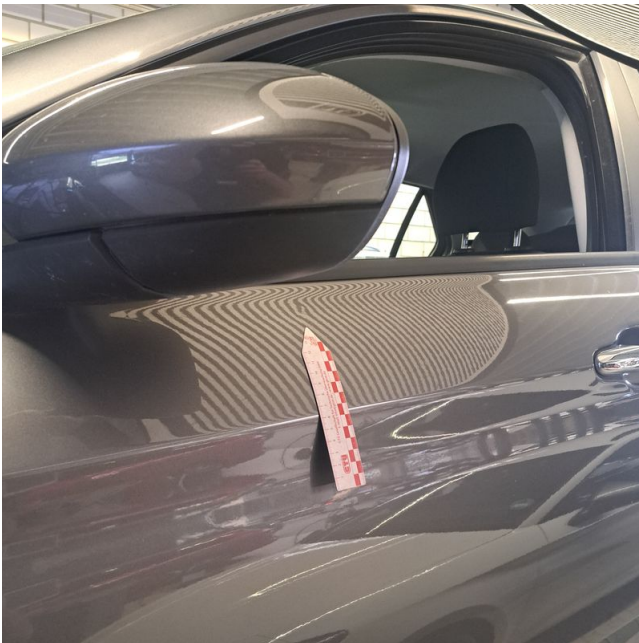
Bild 20

| NR. | BEZEICHNUNG | BESCHÄDIGUNGSART / REPARATUR |
|---|---|---|
| 6 | Tür vorne links | Delle / Smart-Repair |

**Nr.: 6**

**Bauteil:** Tür vorne links

**Beschädigungsart:** Delle

**Reparaturweg:** Smart-Repair

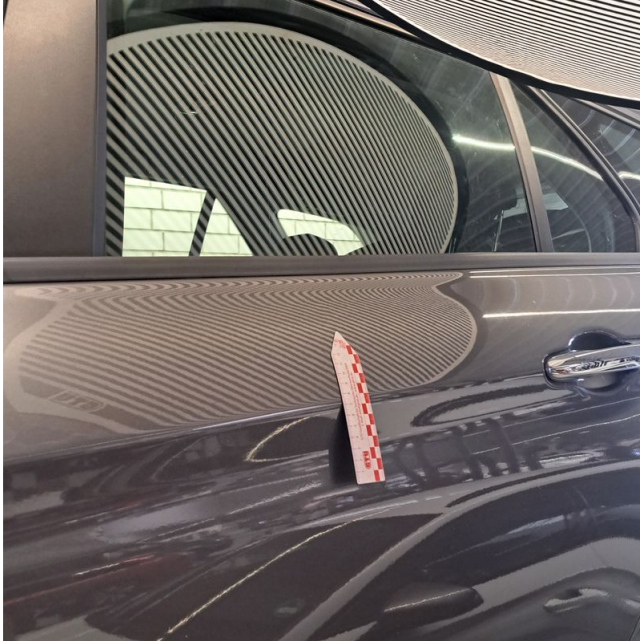
Bild 21

| NR. | BEZEICHNUNG | BESCHÄDIGUNGSART / REPARATUR |
|---|---|---|
| 7 | Tür hinten links | Delle / Smart-Repair |

**Nr.: 7**

**Bauteil:** Tür hinten links

**Beschädigungsart:** Delle

**Reparaturweg:** Smart-Repair

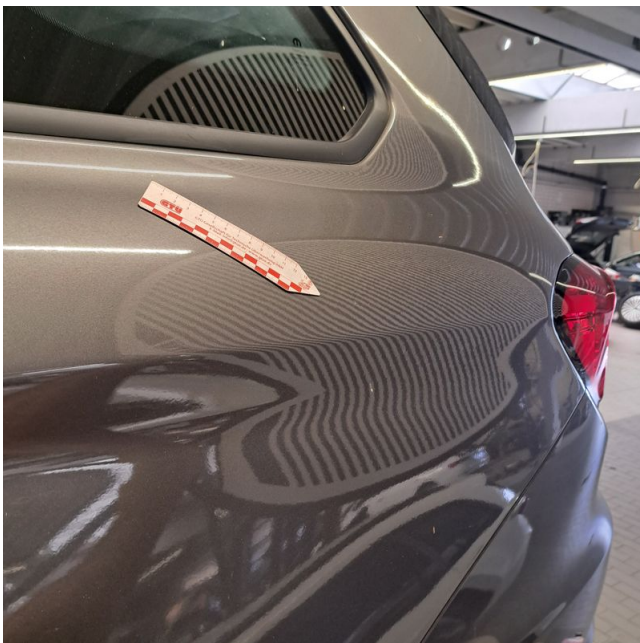
Bild 22

| NR. | BEZEICHNUNG | BESCHÄDIGUNGSART / REPARATUR |
|---|---|---|
| 8 | Seitenwand hinten links | Dellen / Smart-Repair |

**Nr.: 8**

**Bauteil:** Seitenwand hinten links

**Beschädigungsart:** Dellen

**Reparaturweg:** S

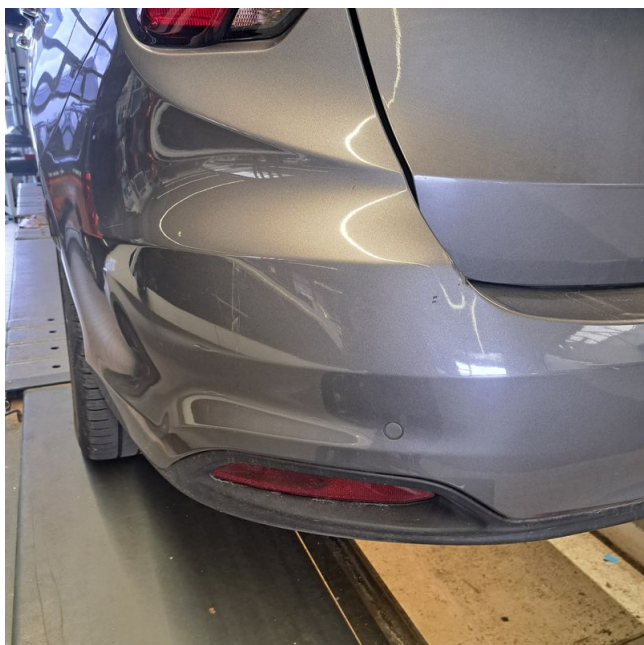
Bild 24

| NR. | BEZEICHNUNG | BESCHÄDIGUNGSART / REPARATUR |
|---|---|---|
| 9 | Stoßfänger hinten | Abschürfung / Instandsetzen<br>und lackieren |

**Nr.: 9**

**Bauteil:** Stoßfänger hinten

**Beschädigungsart:**

Abschürfung

**Reparaturweg:** Instandsetzen  
und lackieren

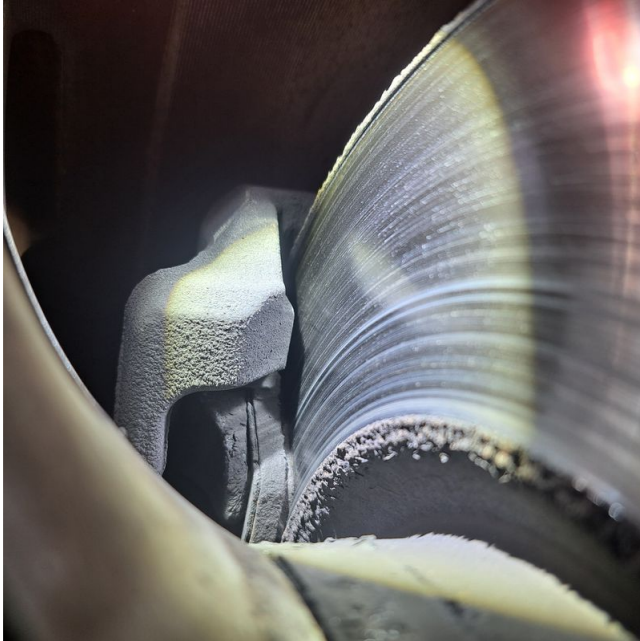
Bild 29

| NR. | BEZEICHNUNG | BESCHÄDIGUNGSART / REPARATUR |
|---|---|---|
| 10 | Bremsanlage vorne | Verschlissen / Erneuern |

**Nr.: 10**

**Bauteil:** Bremsanlage vorne

**Beschädigungsart:**

Verschlissen

**Reparaturweg:** E

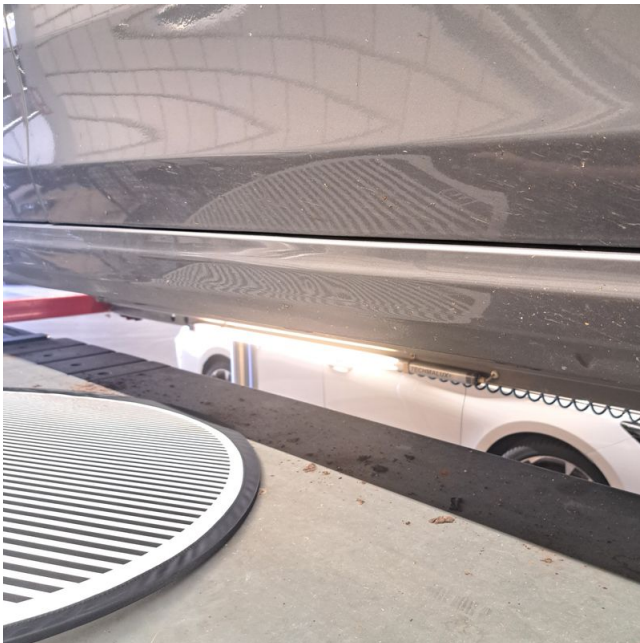
Bild 30

| NR. | BEZEICHNUNG | BESCHÄDIGUNGSART / REPARATUR |
|---|---|---|
| 11 | Schweller rechts | Verformt / Instandsetzen und<br>lackieren |

**Nr.: 11**

**Bauteil:** Schweller rechts

**Beschädigungsart:** Verformt

**Reparaturweg:** Instandsetzen  
und lackieren

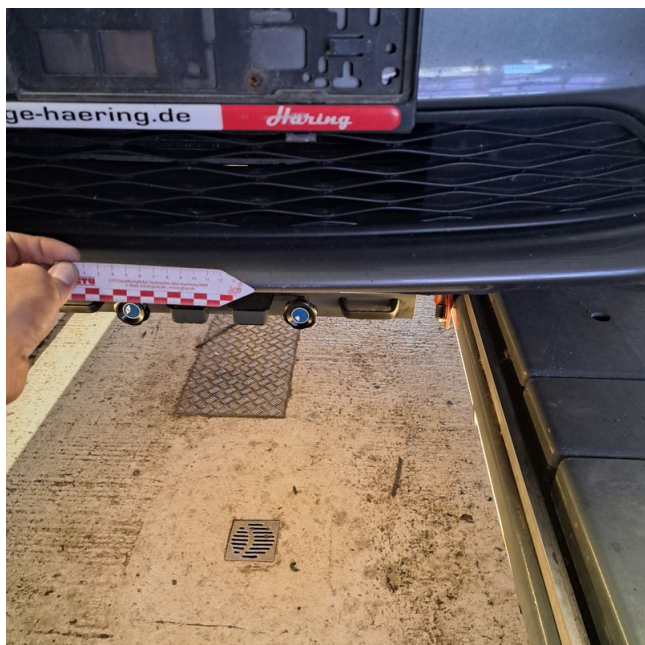
Bild 32

| NR. | BEZEICHNUNG | BESCHÄDIGUNGSART / REPARATUR |
|---|---|---|
| 13 | Stoßfänger vorne | Abschürfung / Gebrauchsspur |

**Nr.: 13**

**Bauteil:** Stoßfänger vorne

**Beschädigungsart:**

Abschürfung

**Reparaturweg:** Gebrauchsspur
