## Dacia Sandero Stepway Expression

EZ 04/2023 | Geländewagen | Benzin | Automatikgetriebe | 100.173km  
Besteuerung: Regelbesteuert (Deutschland)  
Fahrzeugstandort: 75\*\*\*  
Fahrzeug aufgenommen am: 16.07.2026

# Hinweise zum Zustandsbericht

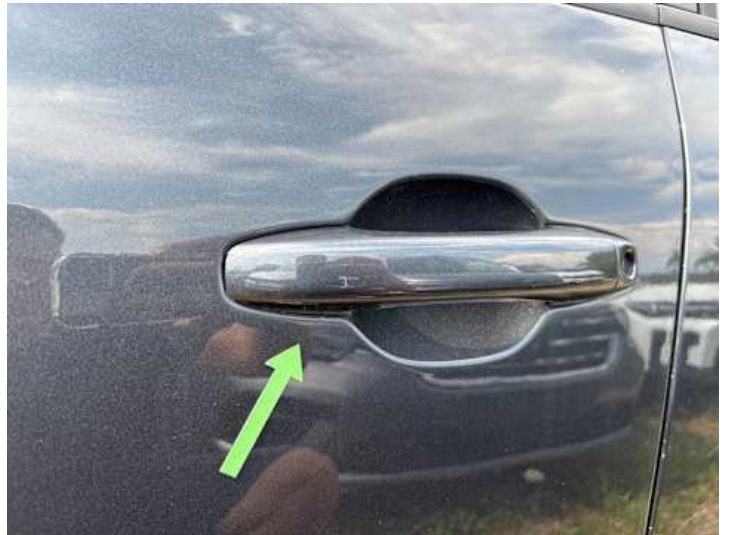
Fahrtür (Kratzer)

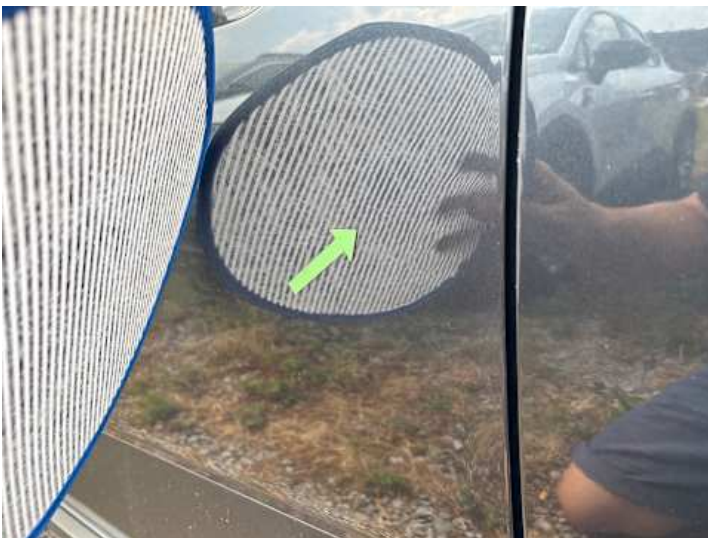
Fahrtür (Unsachgemäß instand gesetzt)

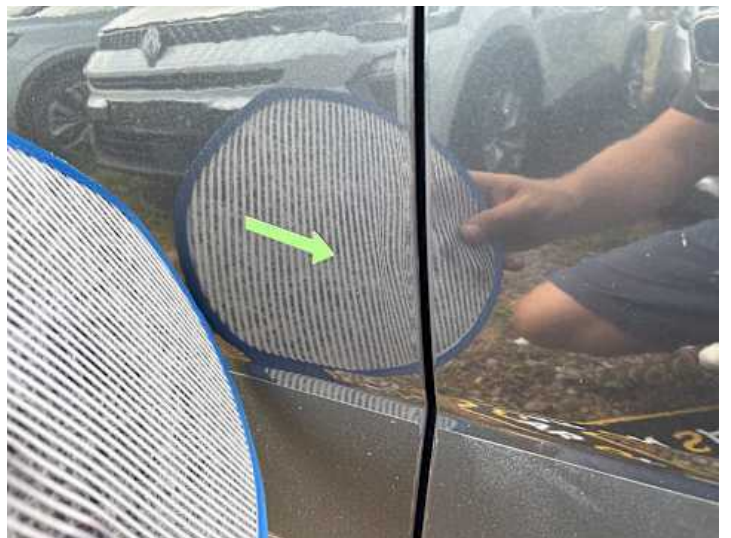
Fahrtür (Unsachgemäß instand gesetzt)

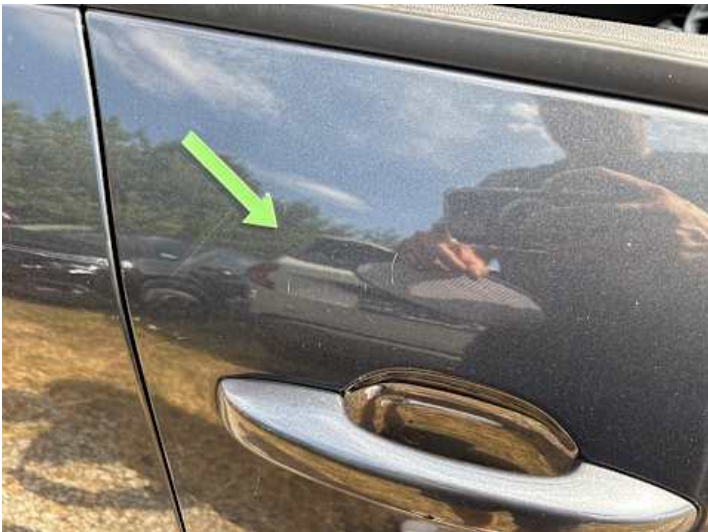
Beifahrtür (Kratzer)

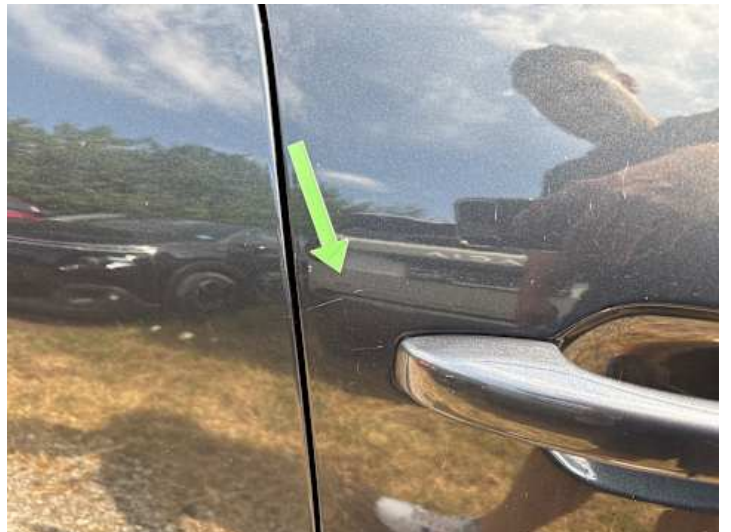
Beifahrtür (Kratzer)

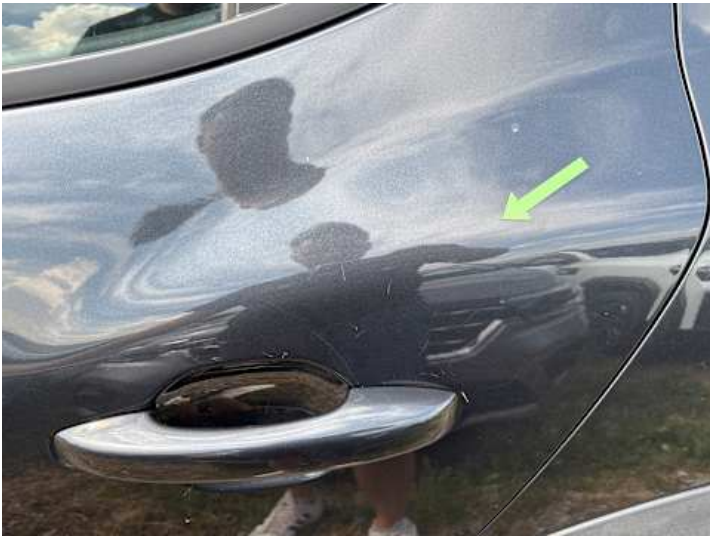
Türe hinten links (Kratzer)

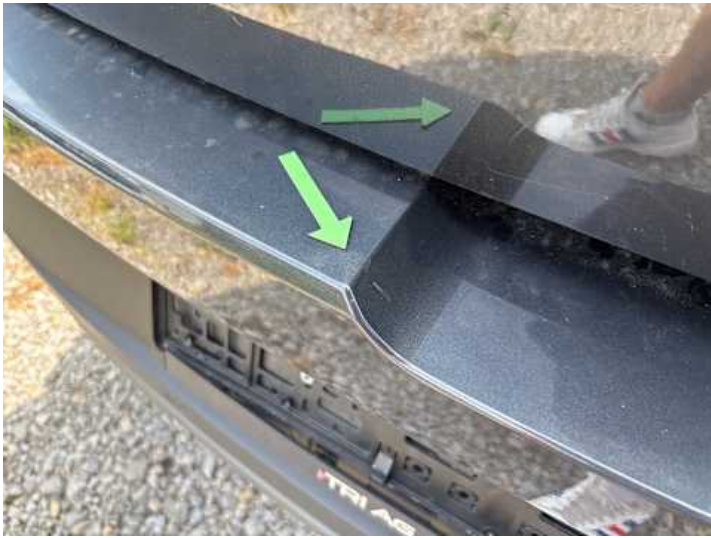
Stoßstange hinten (Kratzer)

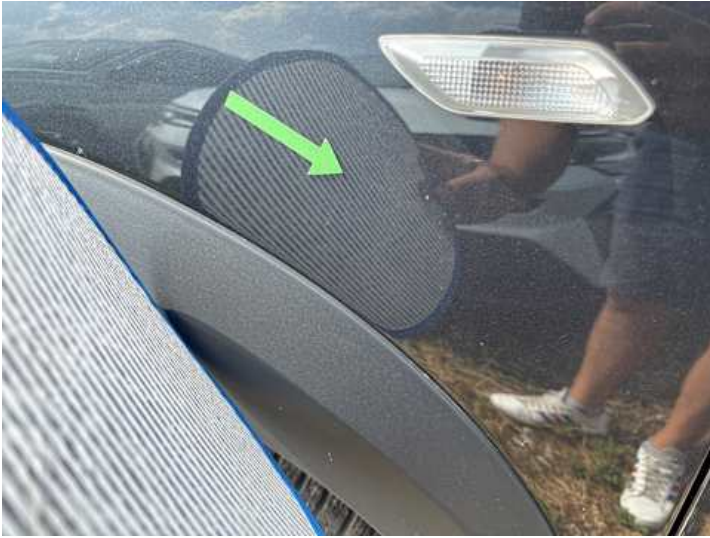
Kotflügel vorne links (Delle)

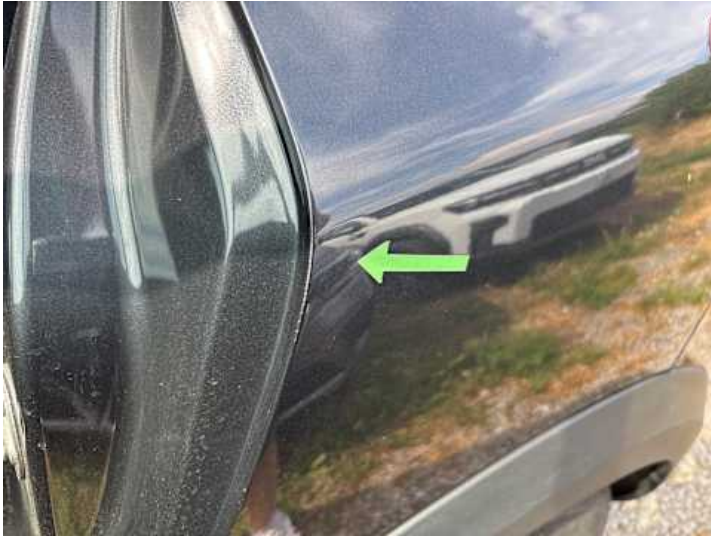
Seitenteil hinten links (Kratzer)

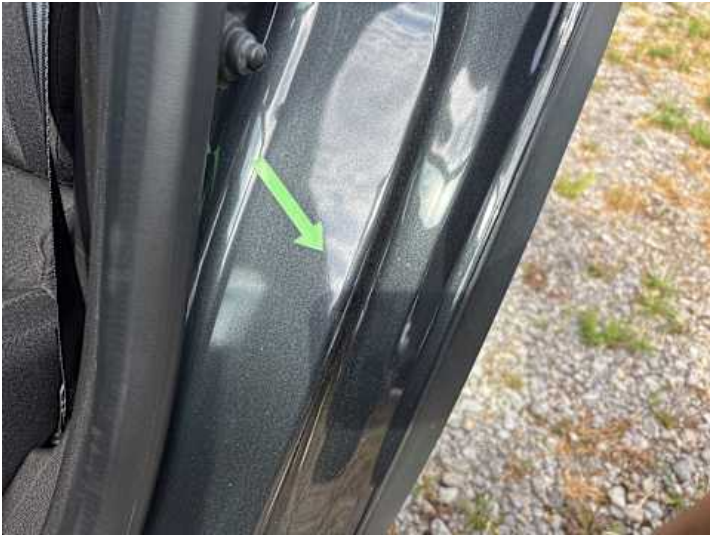
Seitenteil hinten links (Kratzer)

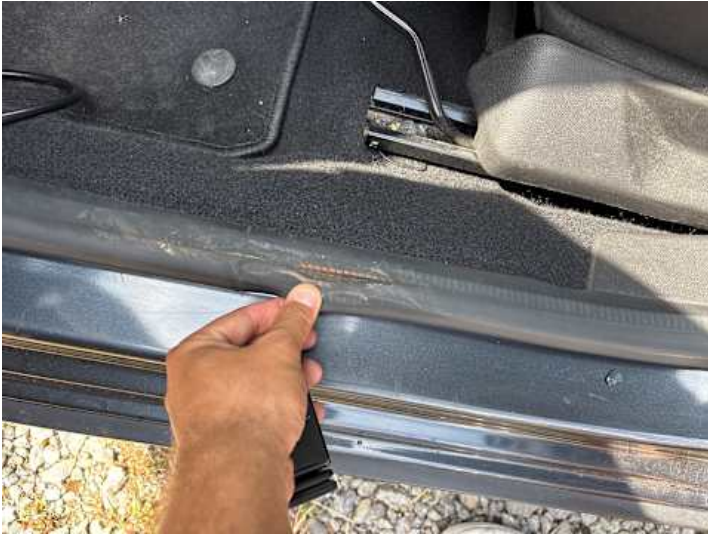
Innenraum (Riss/Bruch)

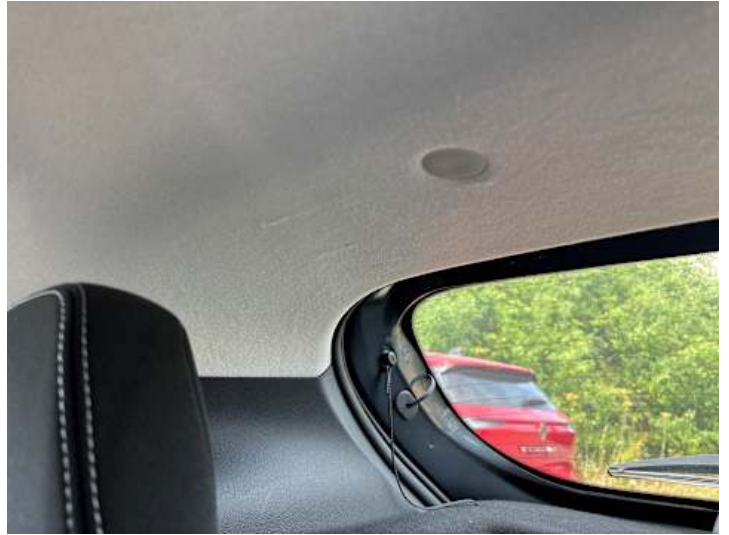
Innenraum (Kratzer)

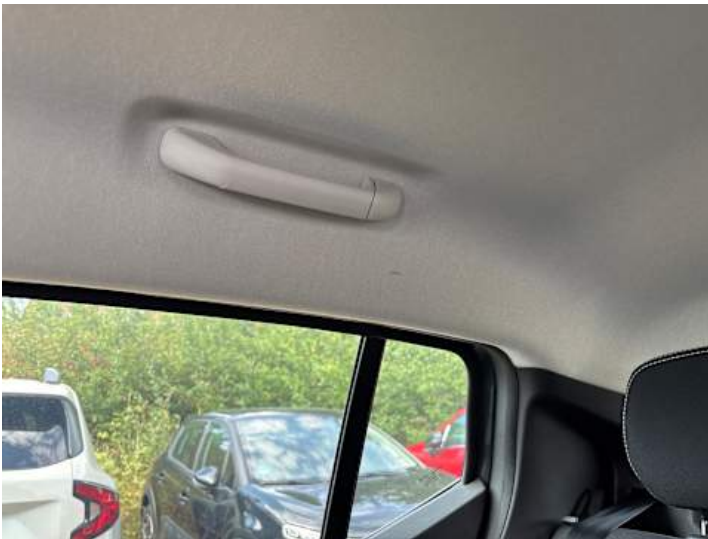
Innenraum (Kratzer)

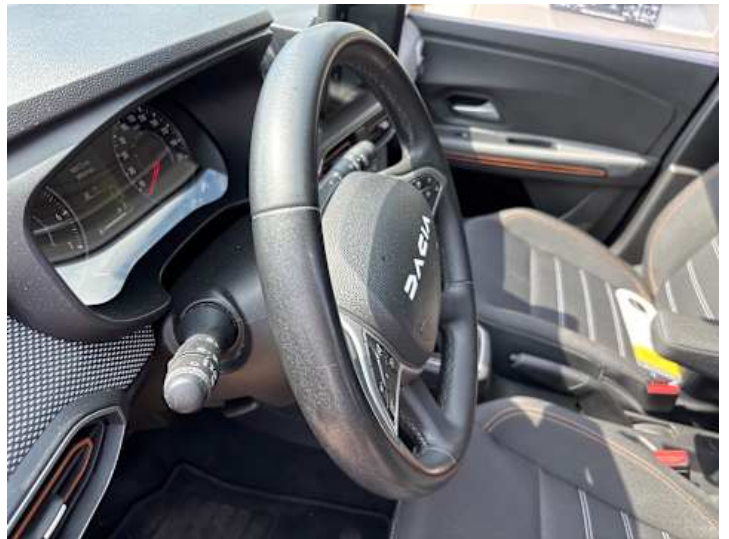
Innenraum (Verschleiß)
