## Opel Zafira Innovation "110 Jahre"

EZ 06/2009 | Van | Benzin | Schaltgetriebe | 268.750km  
Besteuerung: Differenzbesteuert (§25a UStG)  
Fahrzeugstandort: 37\*\*\*  
Fahrzeug aufgenommen am: 04.08.2026

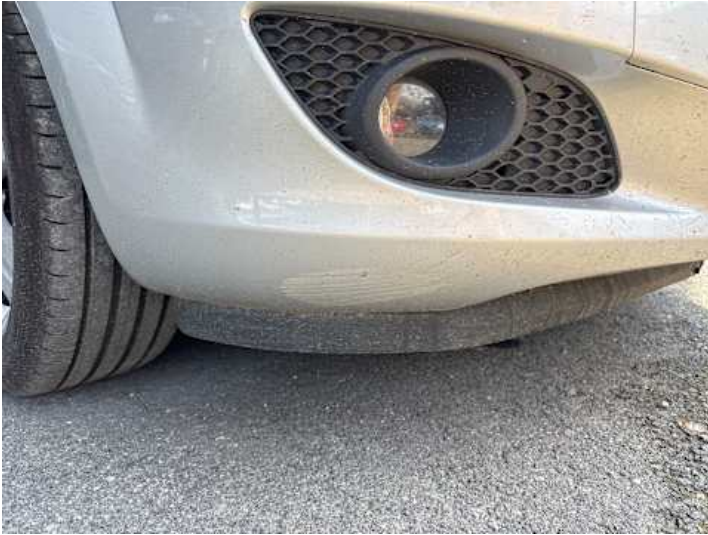
Stoßstange vorne (Kratzer)

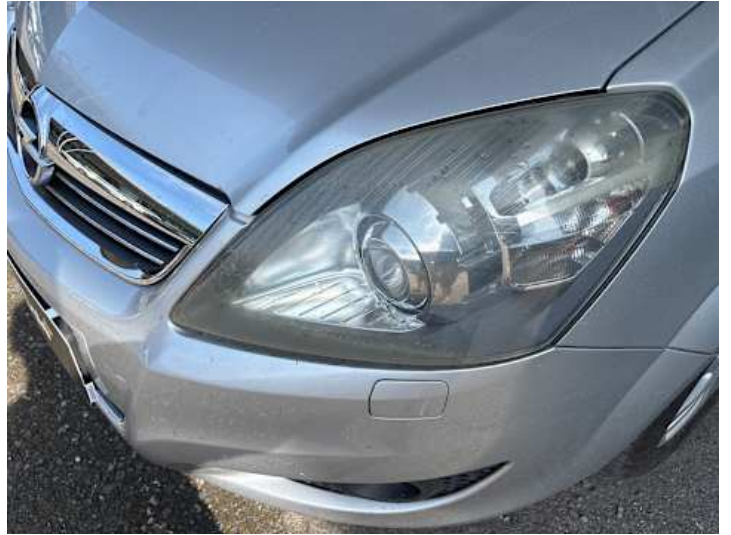
Scheinwerfer (links) (Blind)

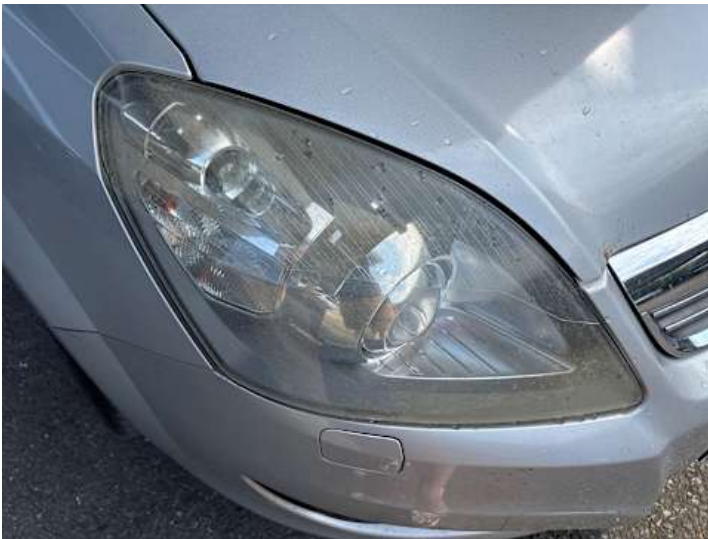
Scheinwerfer (rechts) (Blind)

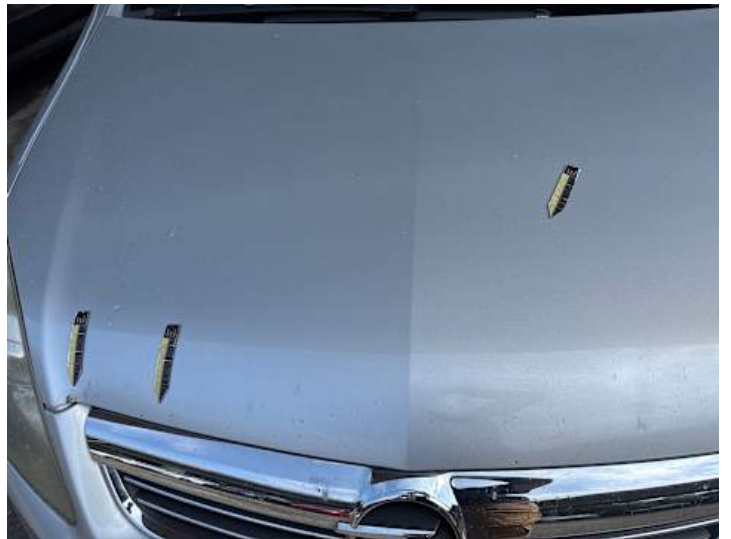
Motorhaube (Lackschaden, Rost, Unsachgemäß instand gesetzt)

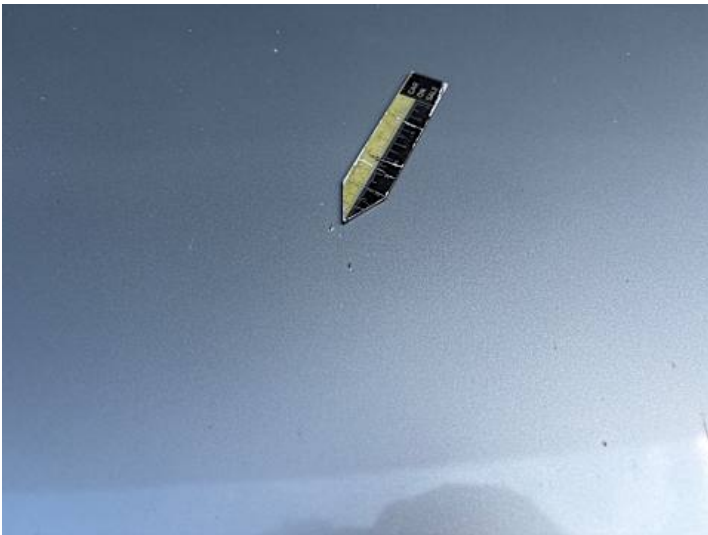
Motorhaube (Lackschaden, Rost, Unsachgemäß instand gesetzt)

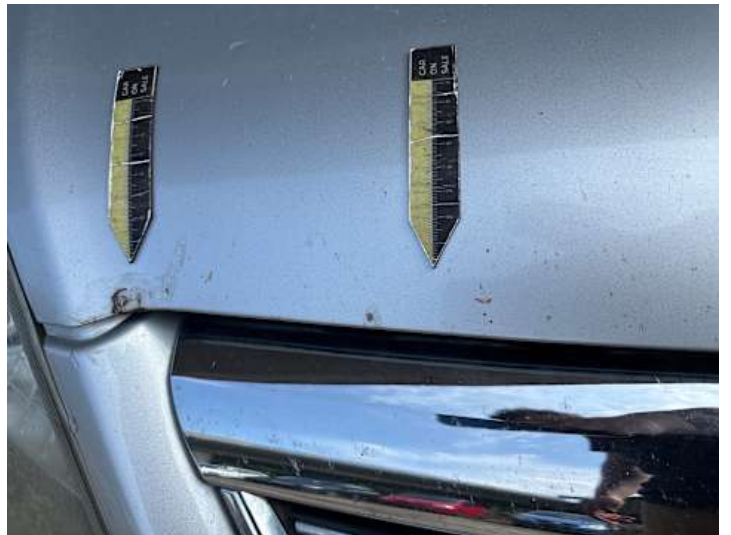
Motorhaube (Lackschaden, Rost, Unsachgemäß instand gesetzt)

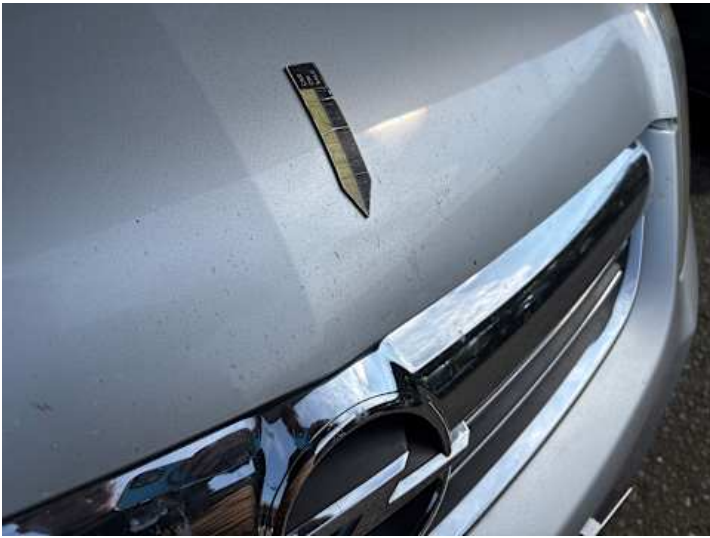
Motorhaube (Verformung)

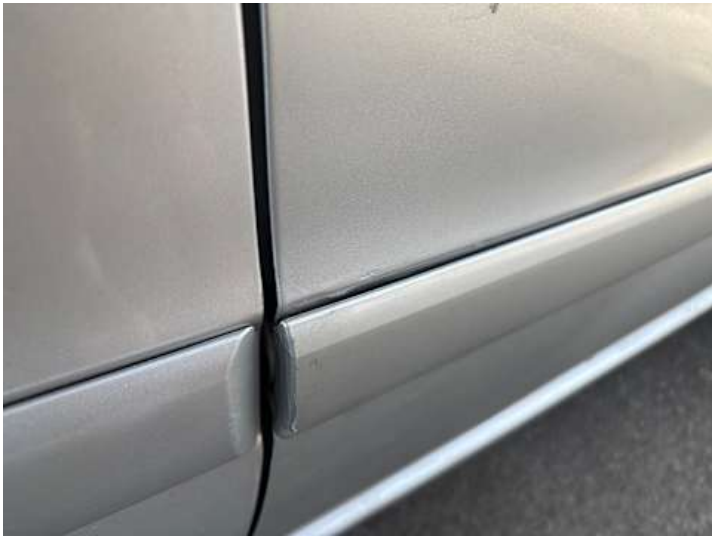
Beifahrertür (Unsachgemäß instand gesetzt)

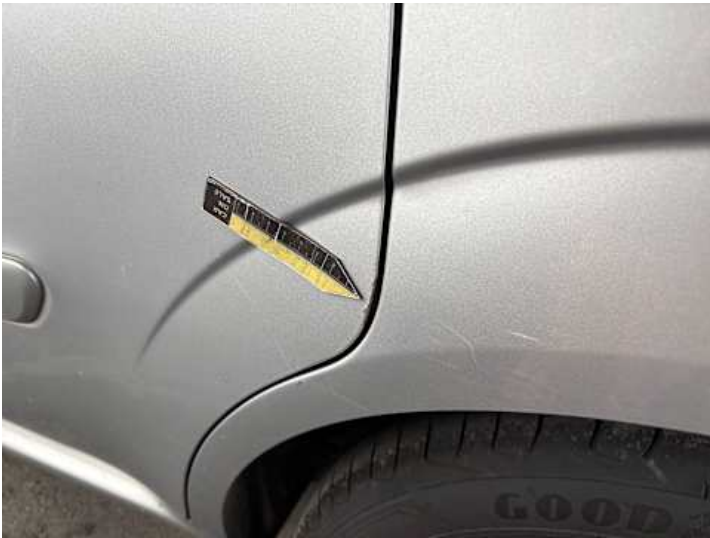
Türe hinten links (Lackschaden, Rost)

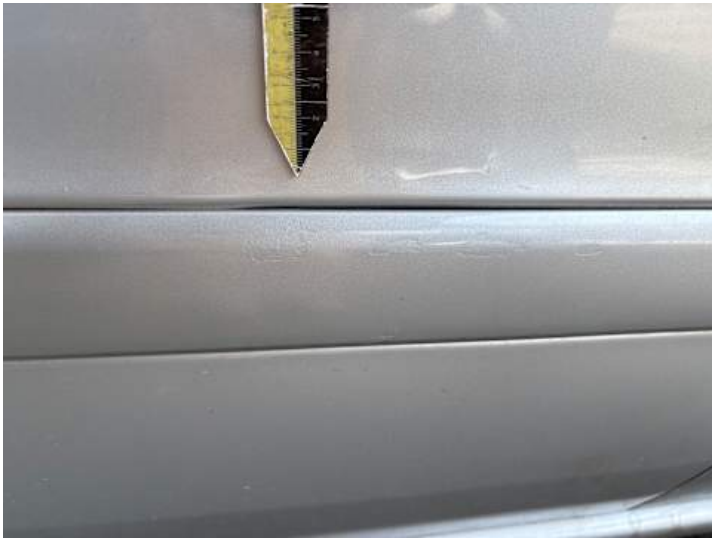
Türe hinten rechts (Verformung, Lackschaden, Delle)

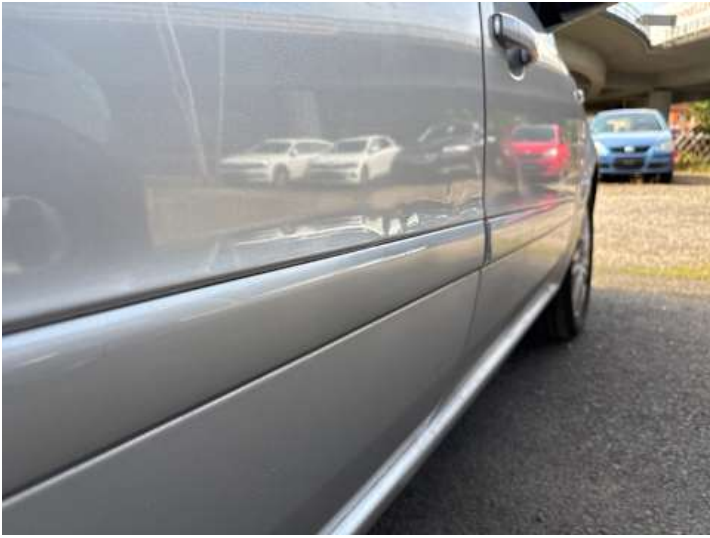
Türe hinten rechts (Verformung, Lackschaden, Delle)

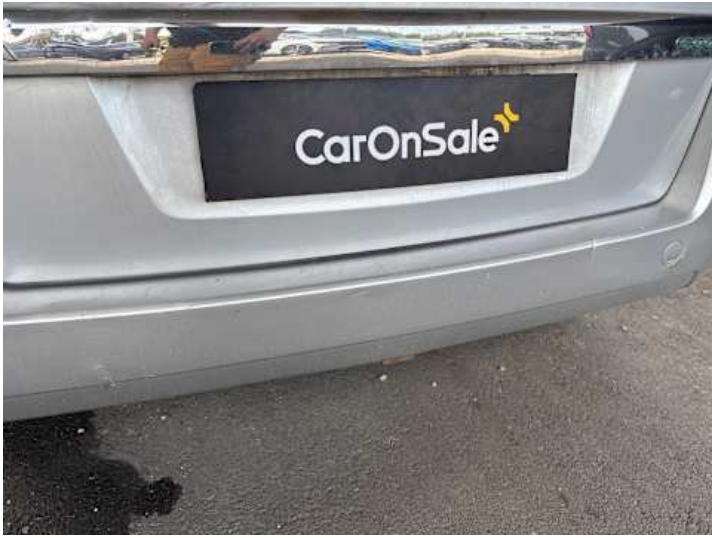
Stoßstange hinten (Kratzer, Riss/Bruch)

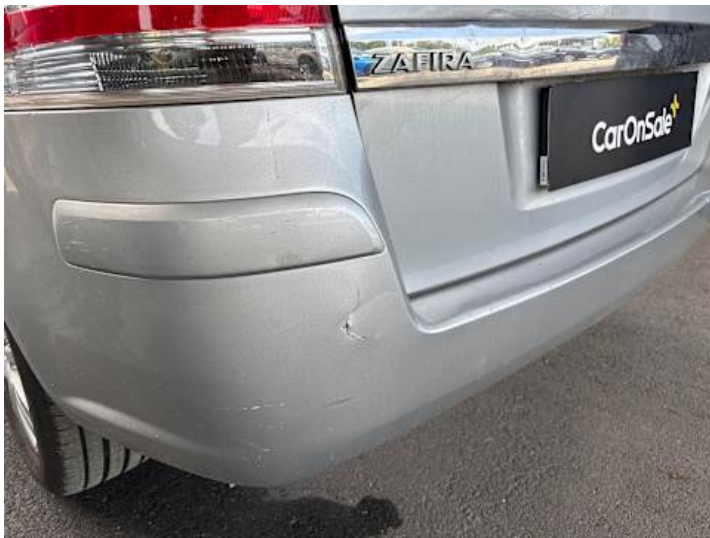
Stoßstange hinten (Kratzer, Riss/Bruch)

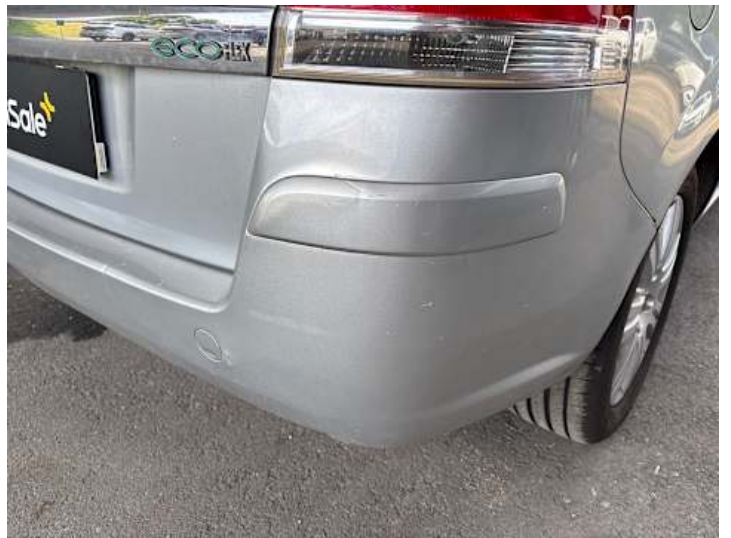
Stoßstange hinten (Kratzer, Riss/Bruch)

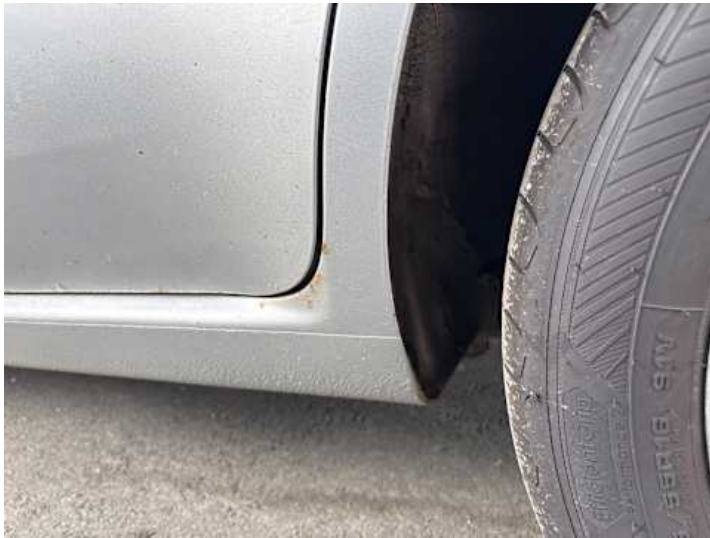
Schweller links (Rost)

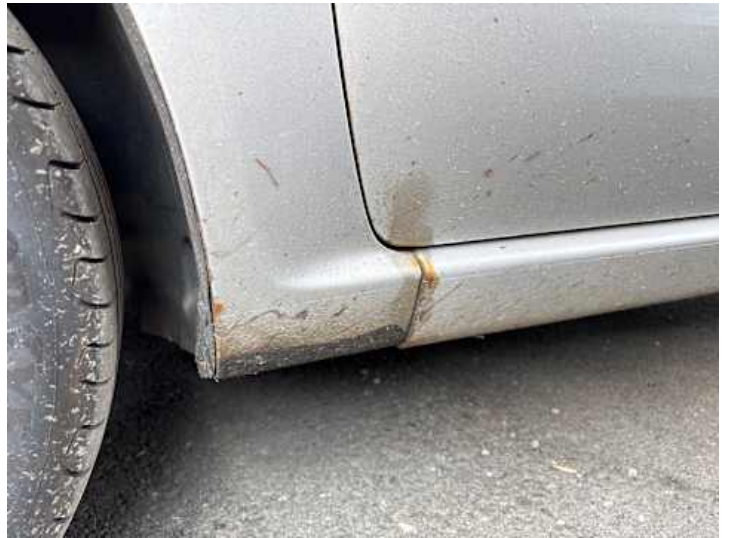
Schweller links (Rost)

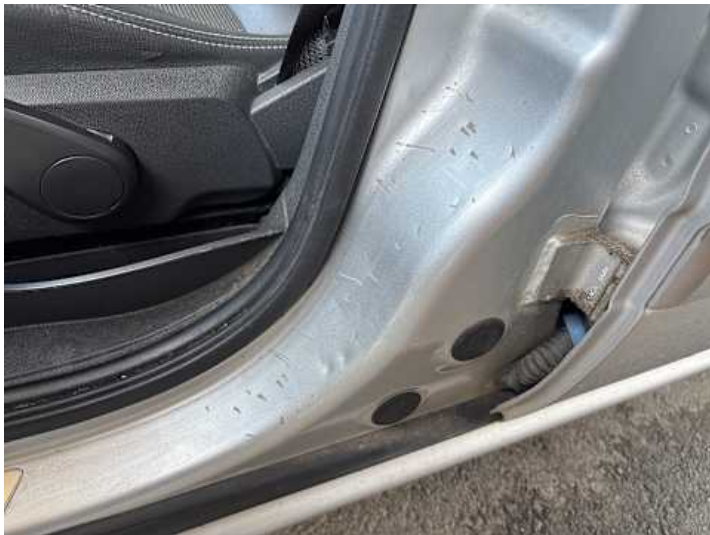
Schweller links (Delle, Kratzer)

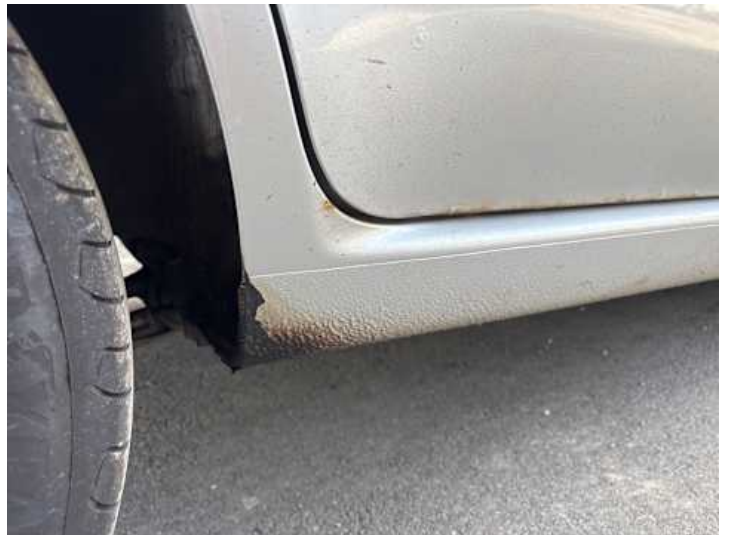
Schweller rechts (Rost, Lackschaden)

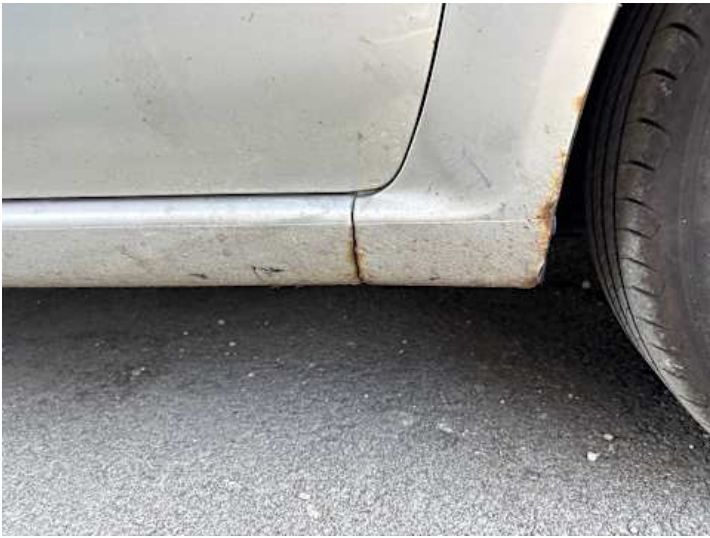
Schweller rechts (Rost, Lackschaden)

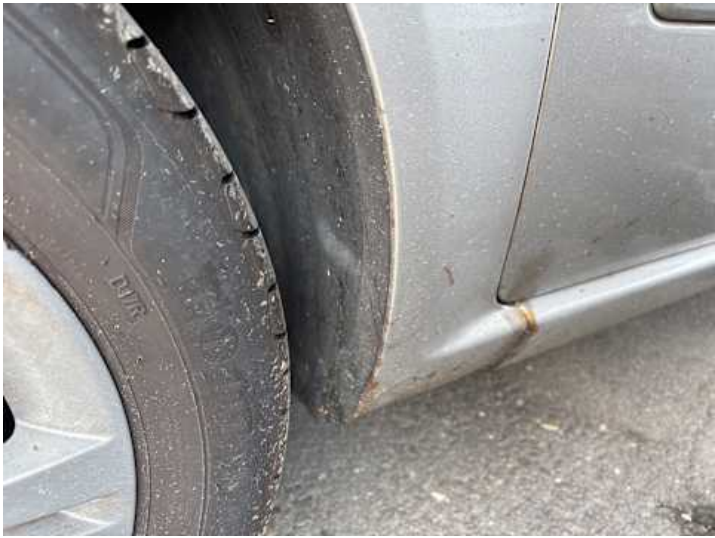
Kotflügel vorne links (Rost)

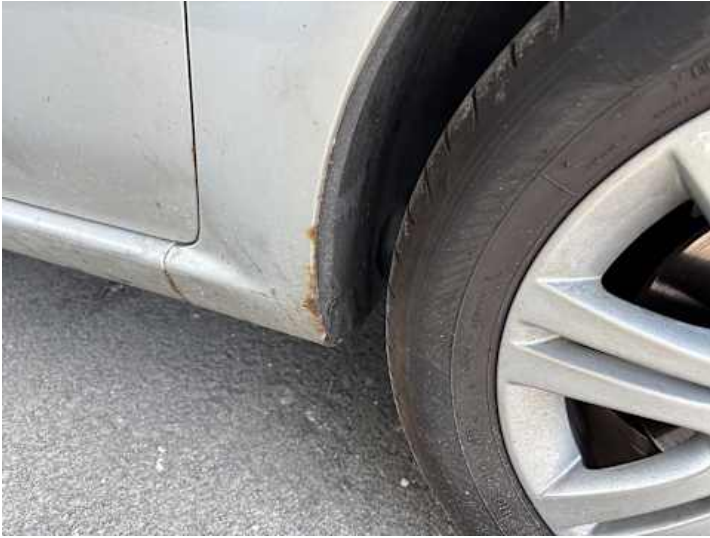
Kotflügel vorne rechts (Rost)

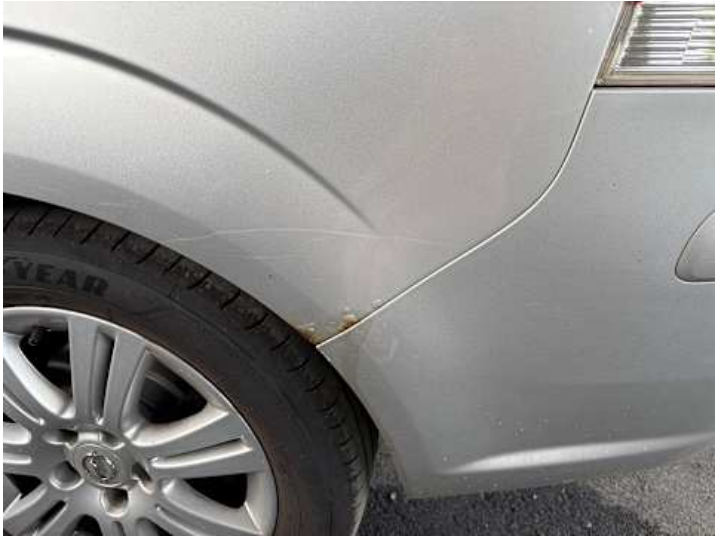
Seitenteil hinten links (Rost)

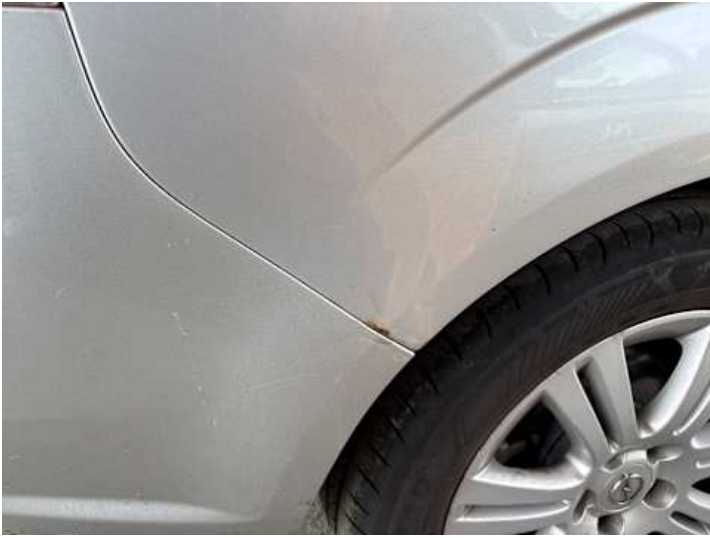
Seitenteil hinten rechts (Rost)

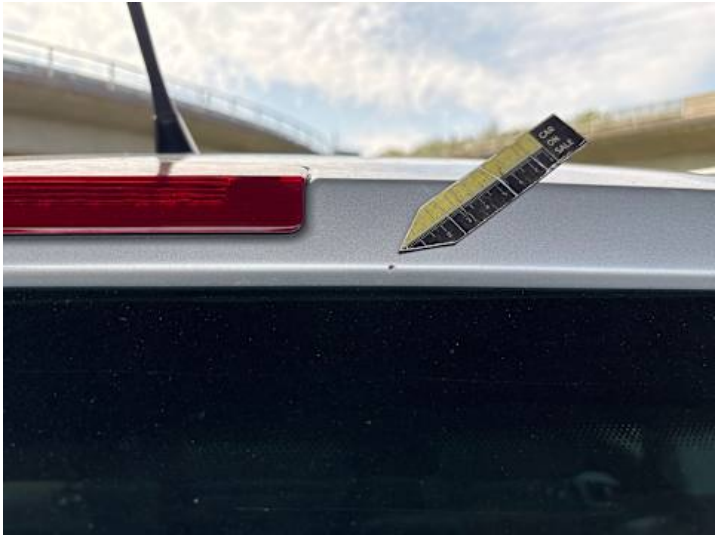
Heckklappe (Rost)

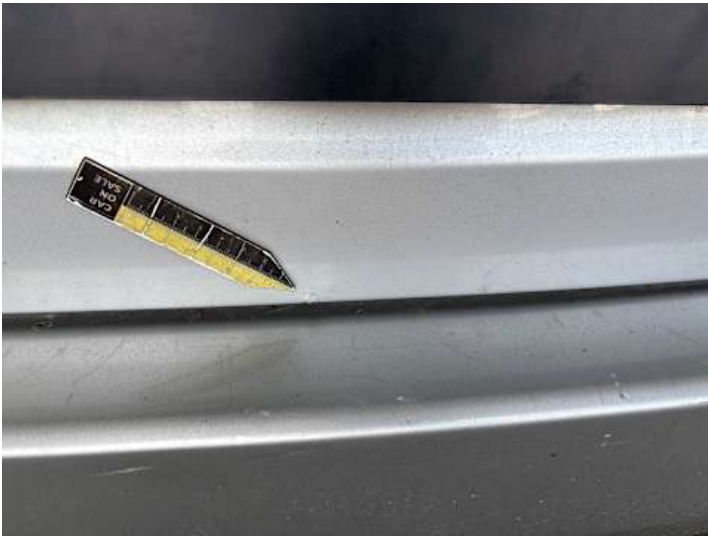
Heckklappe (Rost)

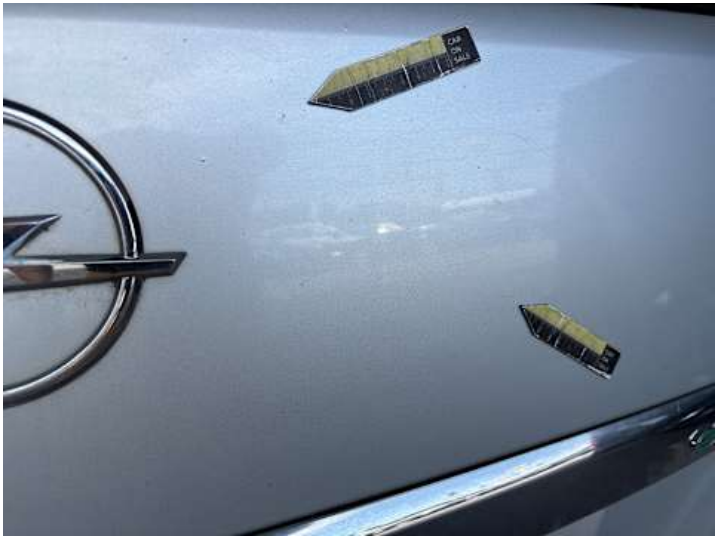
Heckklappe (Rost)

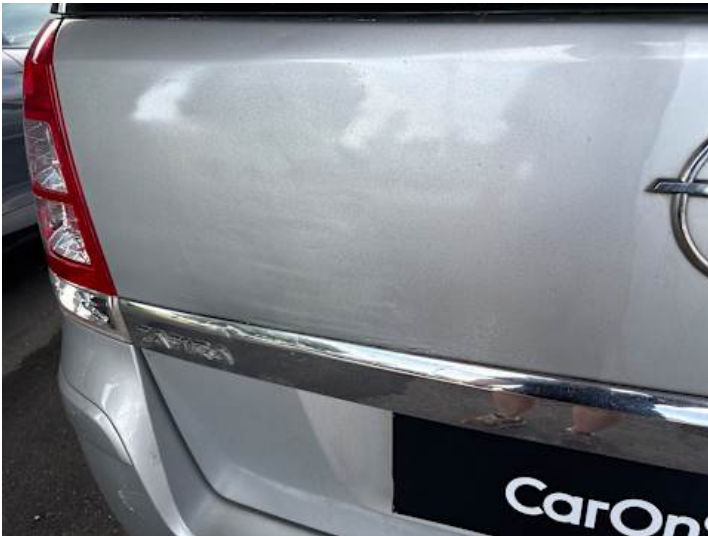
Heckklappe (Verformung, Lackschaden, Unsachgemäß instand gesetzt)

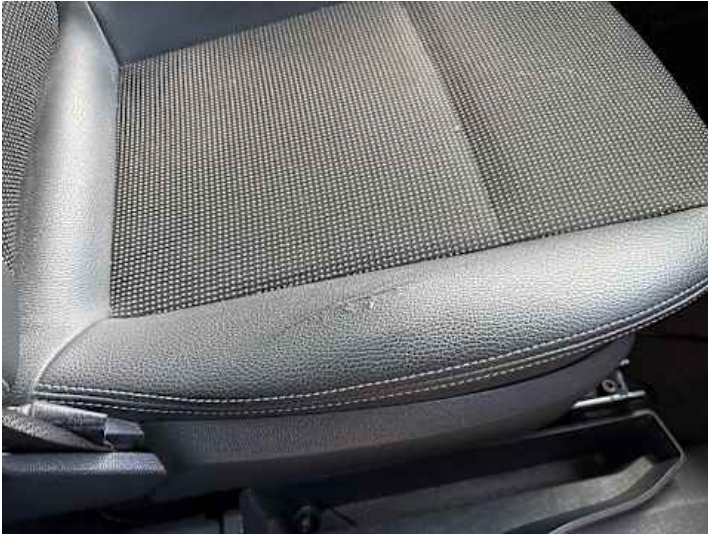
Innenraum (Riss/Bruch)

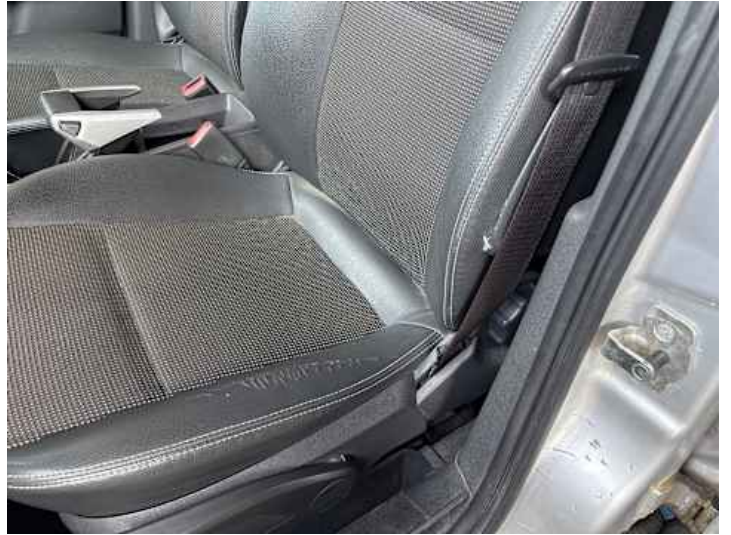
Innenraum (Riss/Bruch)
