## Volkswagen Tiguan Trend & Fun 4Motion

EZ 01/2011 | Geländewagen | Benzin | Schaltgetriebe | 62.867km  
Besteuerung: Differenzbesteuert (§25a UStG)  
Fahrzeugstandort: 45\*\*\*  
Fahrzeug aufgenommen am: 27.07.2026

# Hinweise zum Zustandsbericht

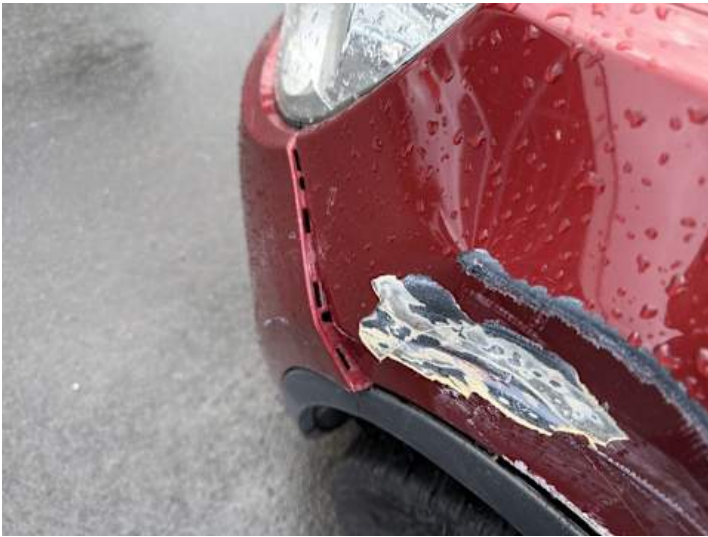
Stoßstange vorne (Kratzer, Lackschaden)

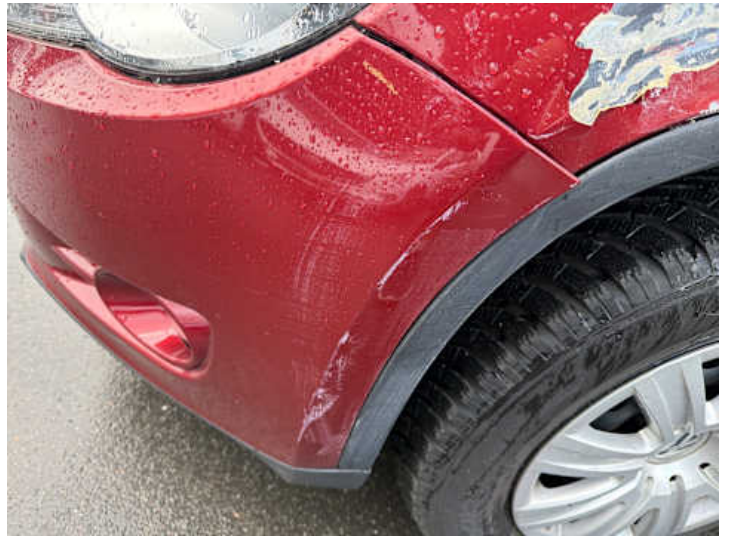
Stoßstange vorne (Kratzer, Lackschaden)

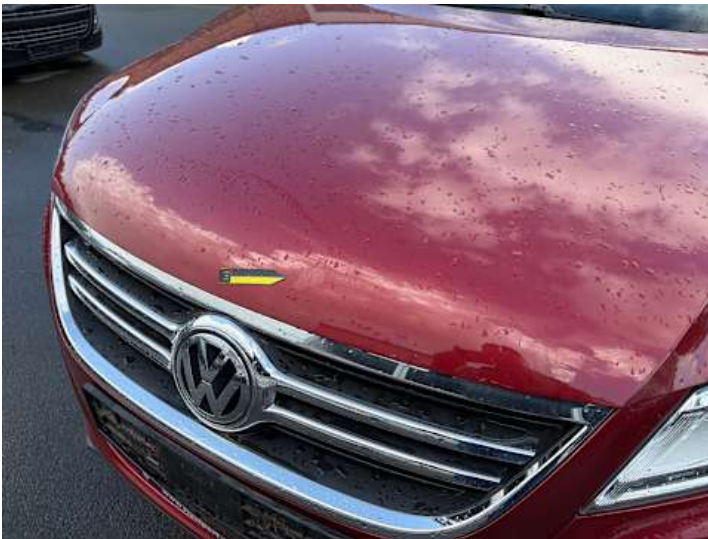
Motorhaube (Lackschaden)

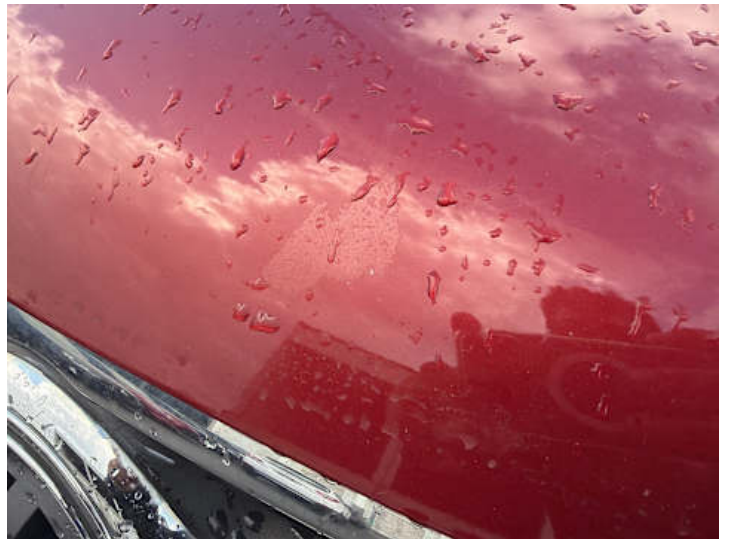
Motorhaube (Lackschaden)

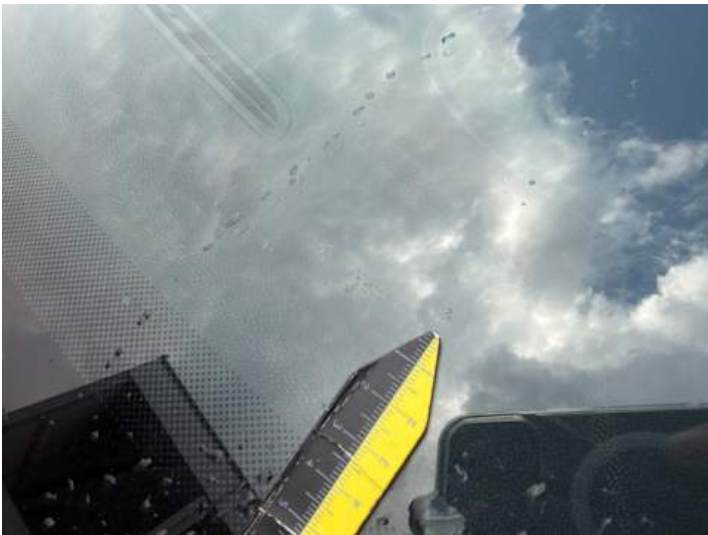
Windschutzscheibe (Steinschlag)

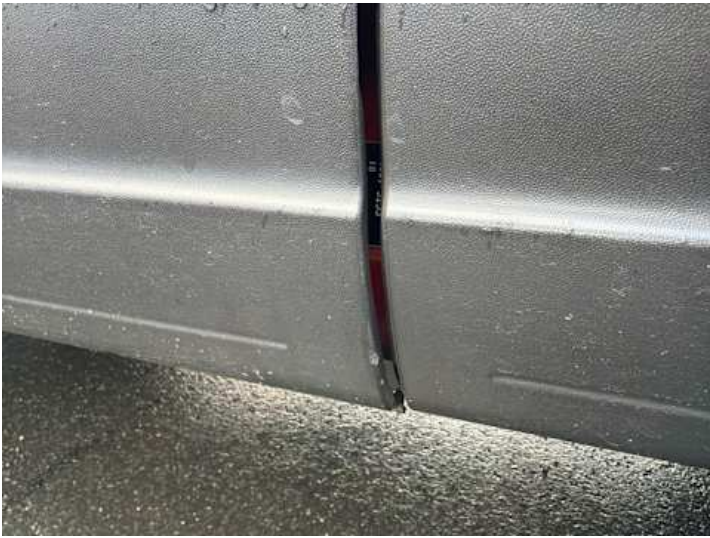
Fahrertür (Lackschaden, Kratzer)

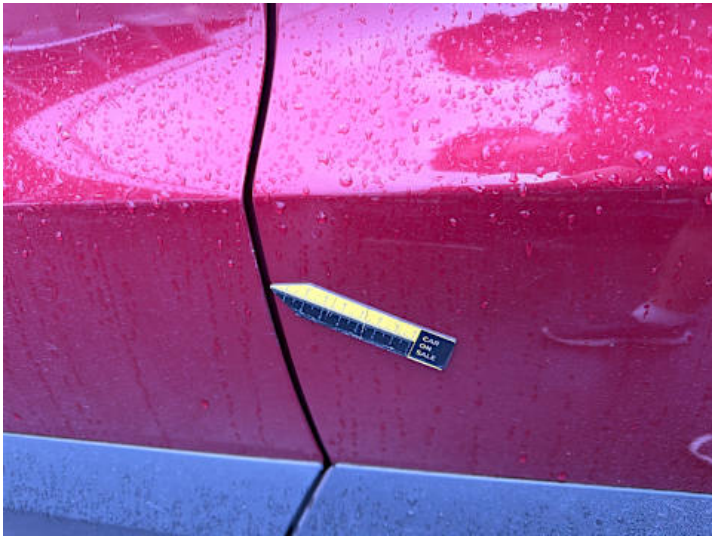
Fahrertür (Lackschaden, Kratzer)

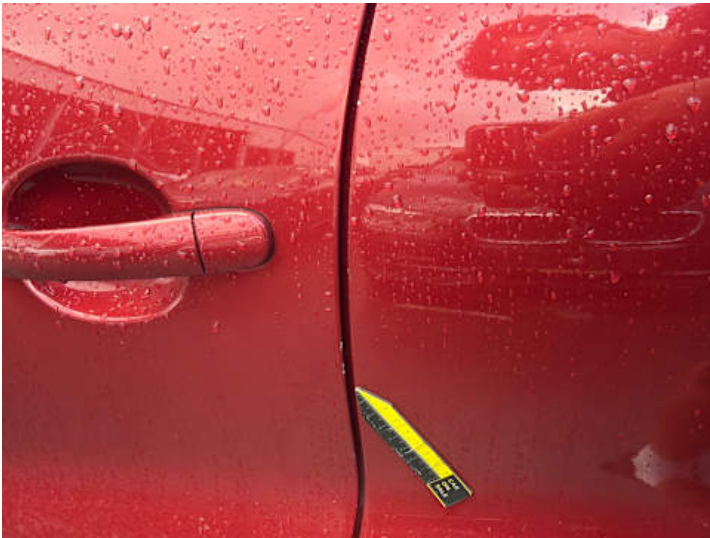
Fahrertür (Lackschaden, Kratzer)

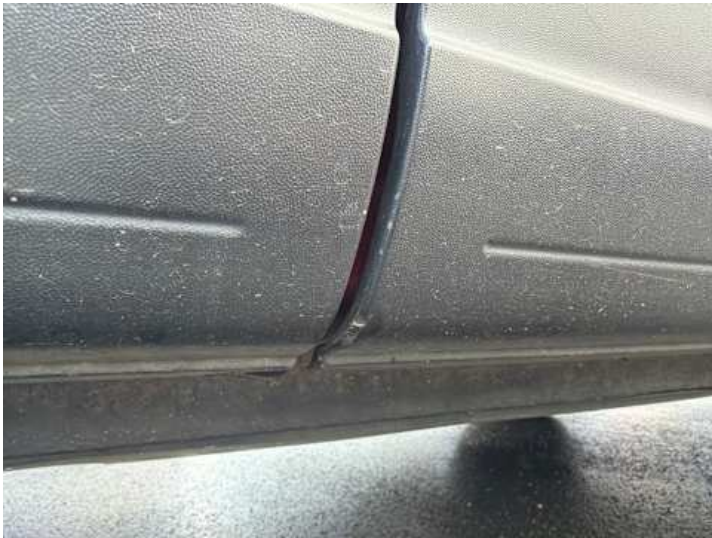
Beifahrertür (Kratzer, Lackschaden, Riss/Bruch)

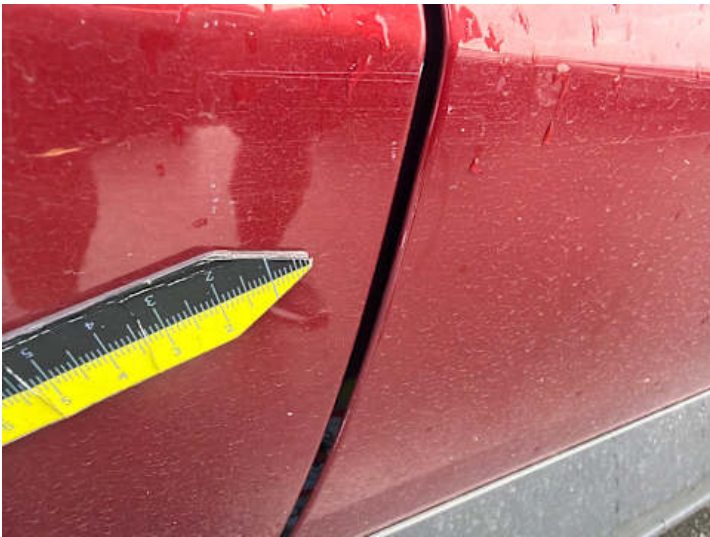
Beifahrertür (Kratzer, Lackschaden, Riss/Bruch)

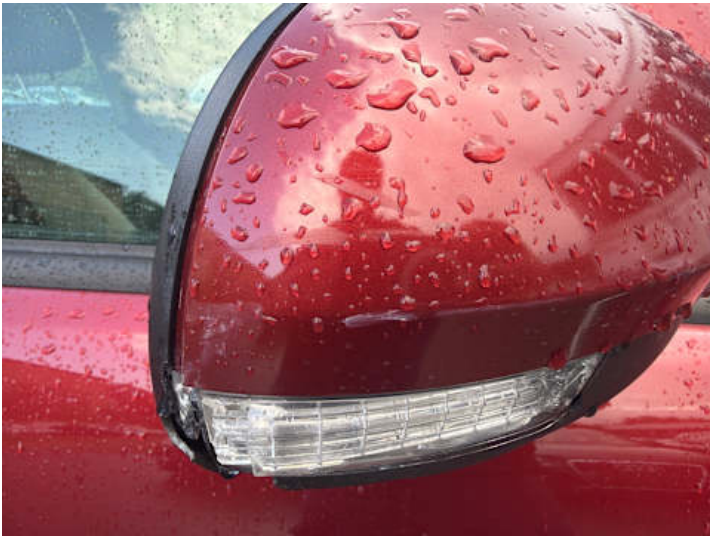
Beifahrertür (Kratzer, Lackschaden, Riss/Bruch)

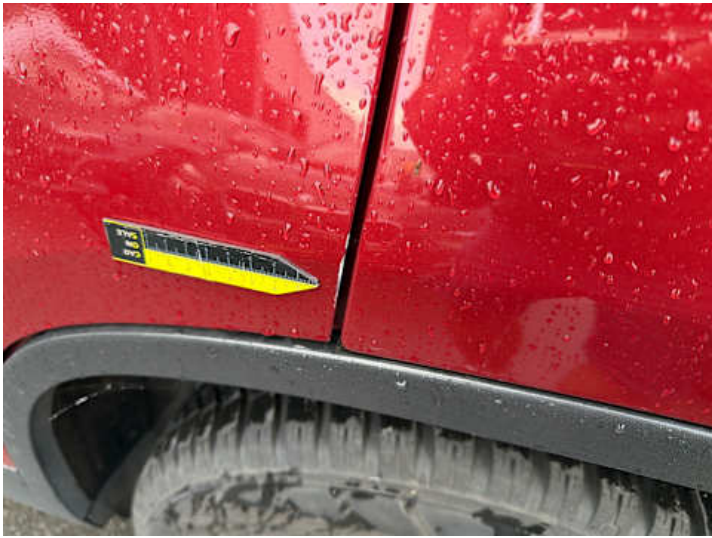
Türe hinten links (Kratzer, Lackschaden)

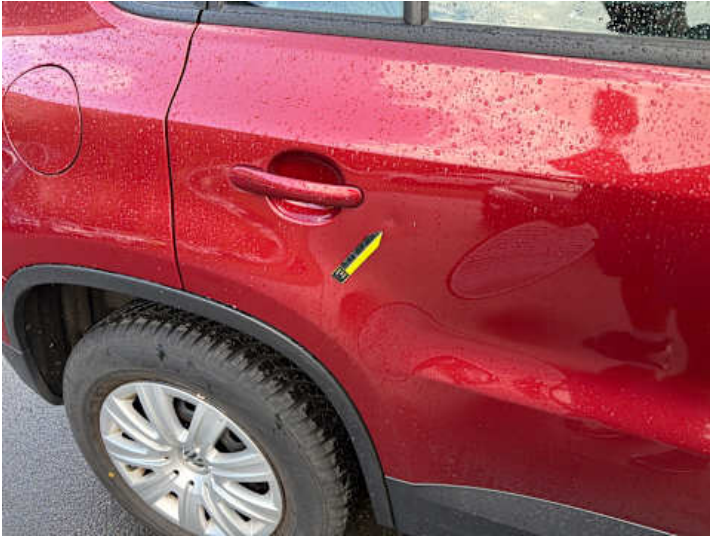
Türe hinten rechts (Delle)

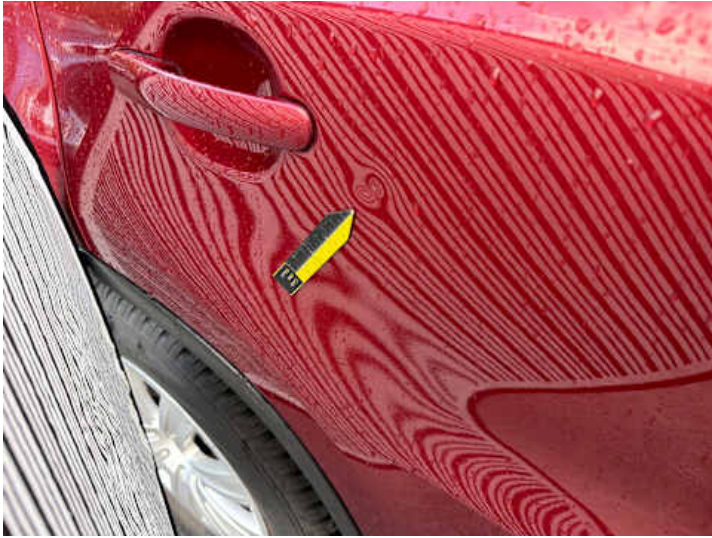
Türe hinten rechts (Delle)

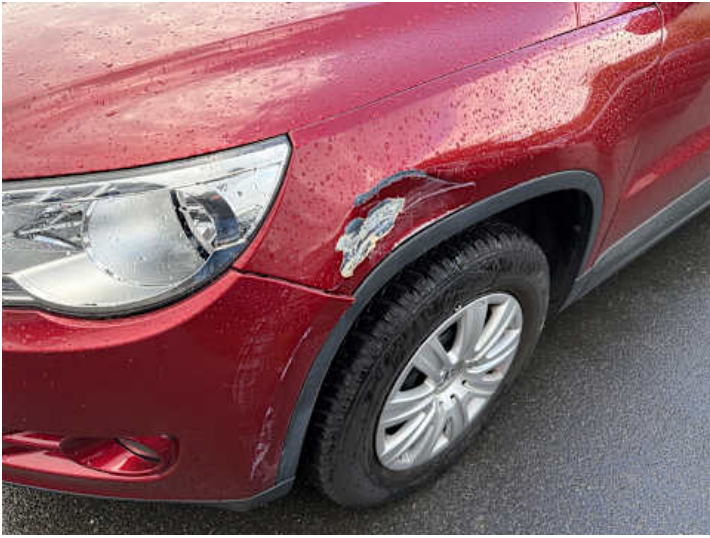
Kotflügel vorne links (Verformung, Lackschaden, Kratzer)

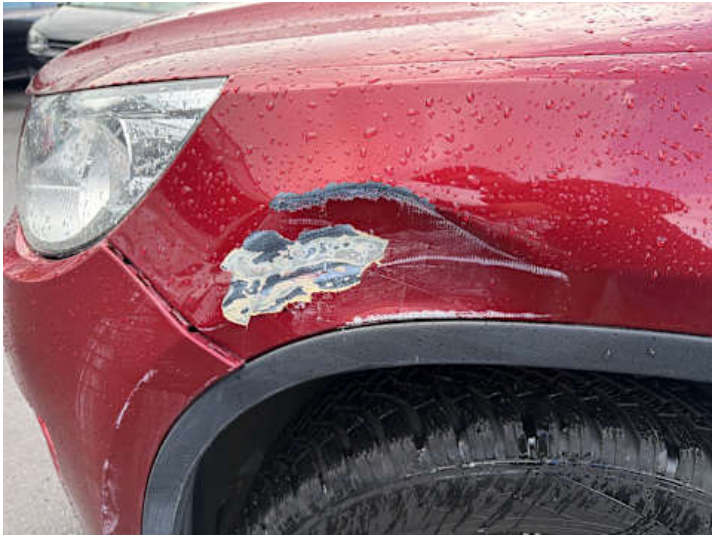
Kotflügel vorne links (Verformung, Lackschaden, Kratzer)

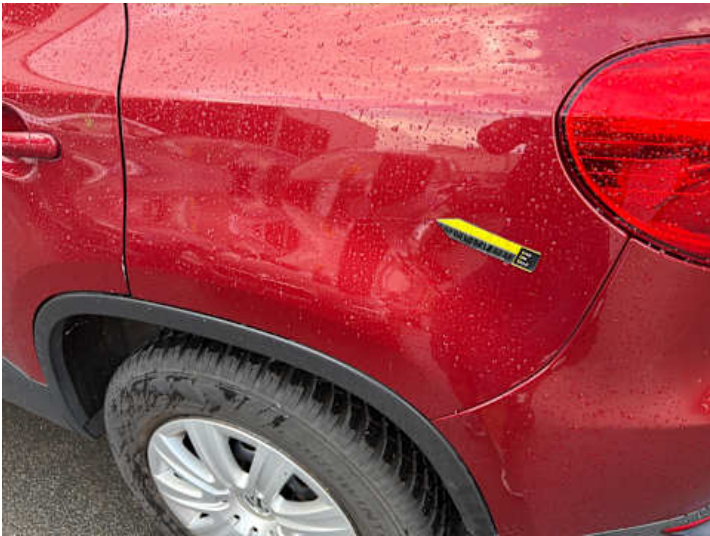
Seitenteil hinten links (Kratzer)

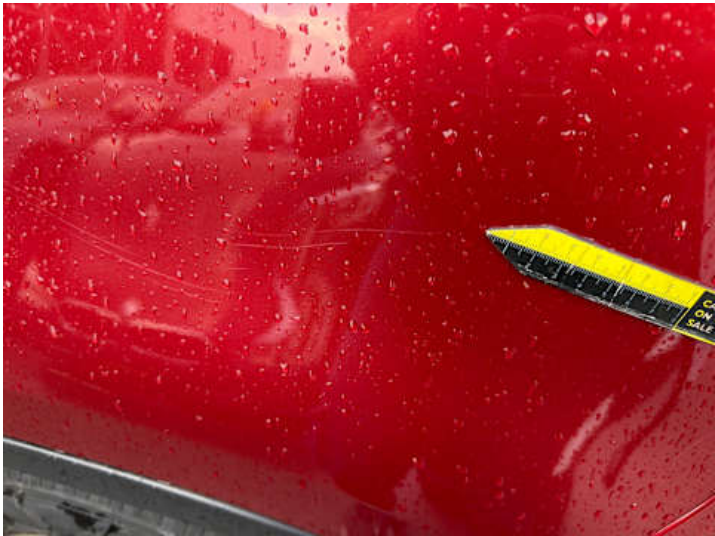
Seitenteil hinten links (Kratzer)

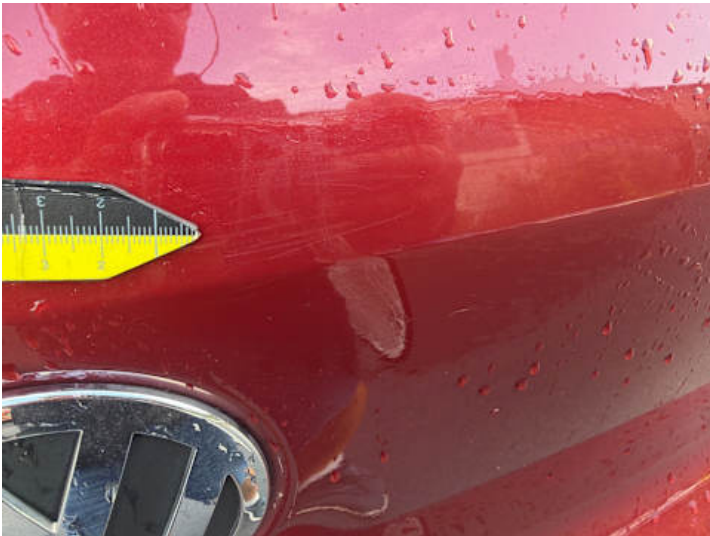
Heckklappe (Kratzer)

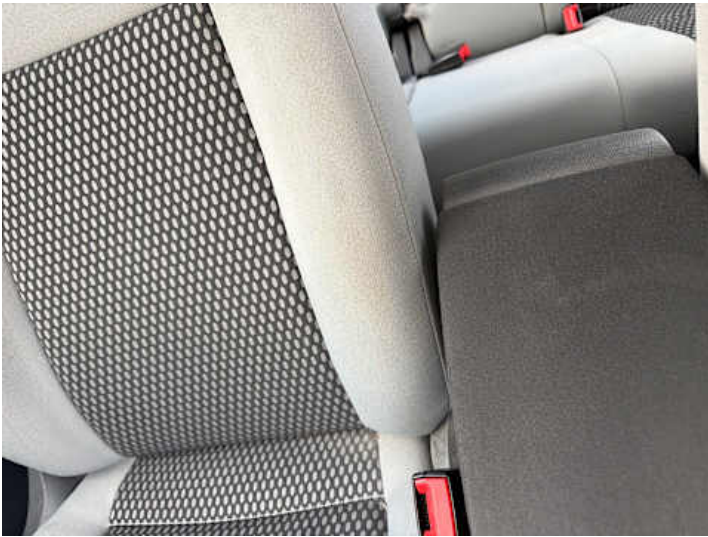
Innenraum (Verschmutzung, Verschleiß, Kratzer)

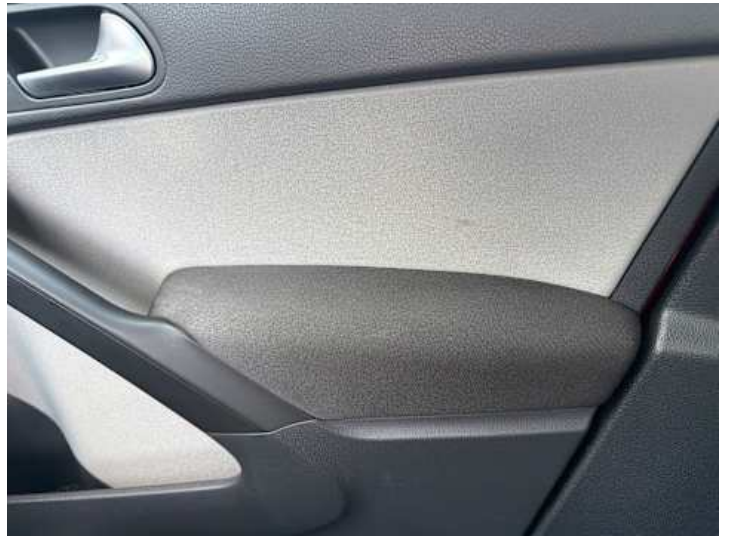
Innenraum (Verschmutzung, Verschleiß, Kratzer)

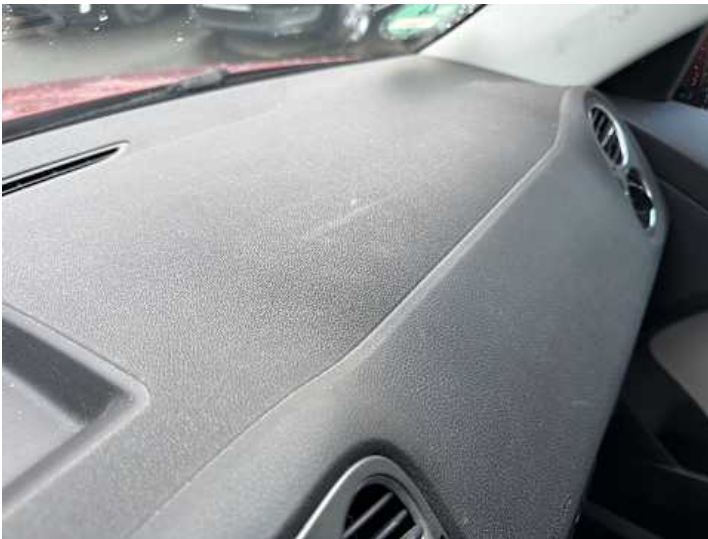
Innenraum (Verschmutzung, Verschleiß, Kratzer)

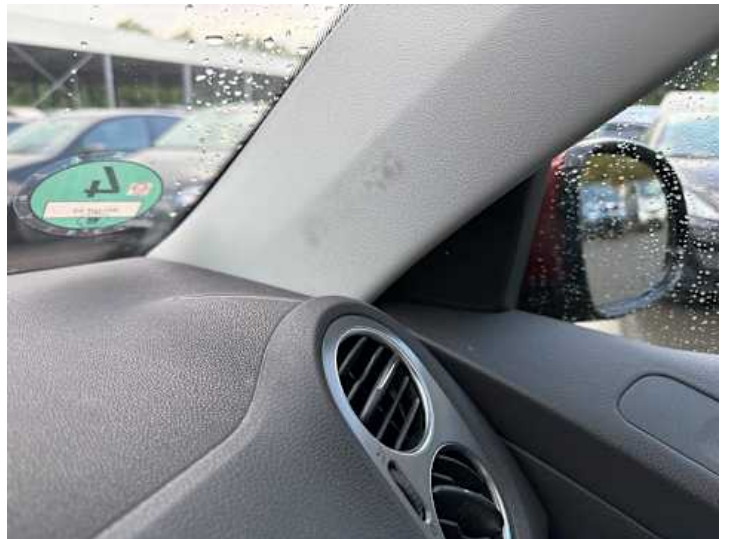
Innenraum (Verschmutzung, Verschleiß, Kratzer)

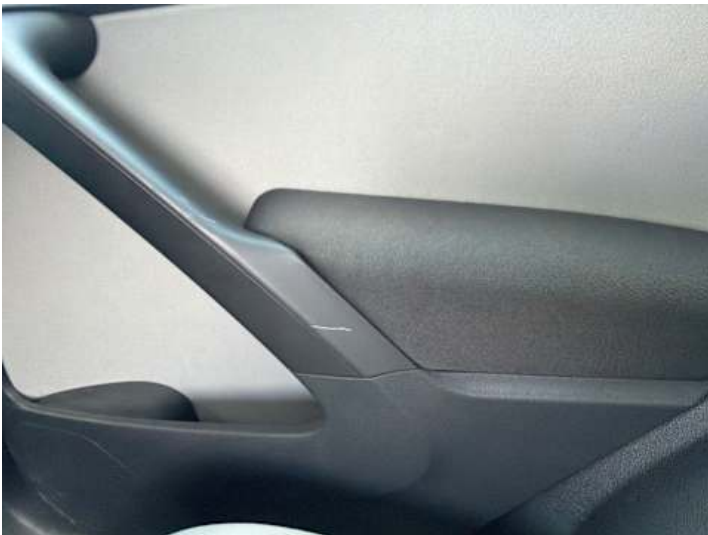
Innenraum (Verschmutzung, Verschleiß, Kratzer)

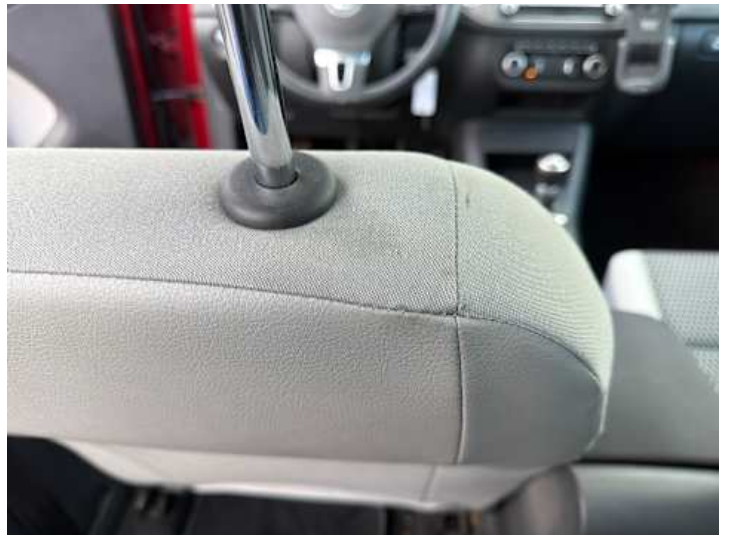
Innenraum (Verschmutzung, Verschleiß, Kratzer)

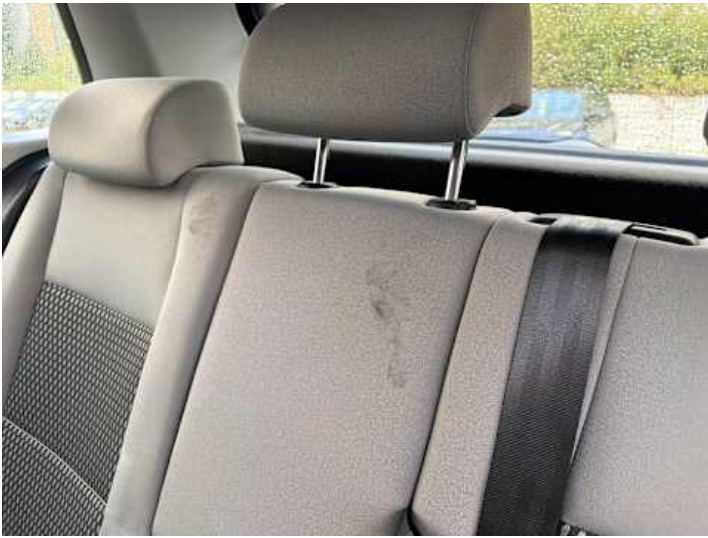
Innenraum (Verschmutzung, Verschleiß, Kratzer)

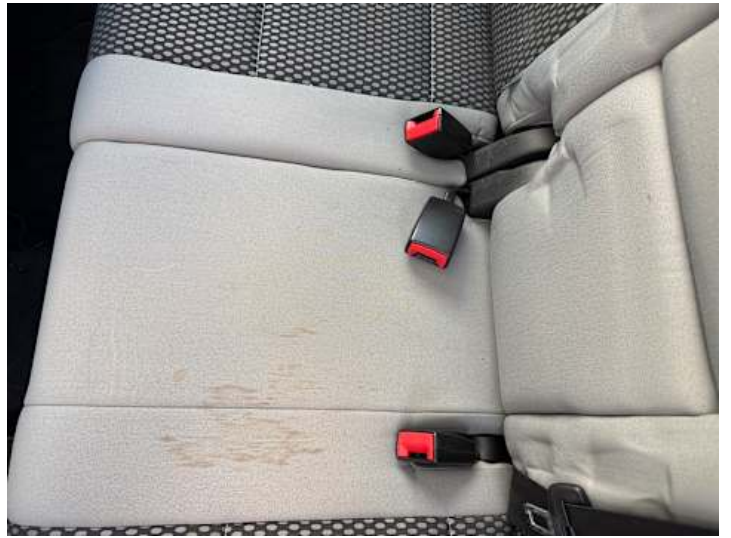
Innenraum (Verschmutzung, Verschleiß, Kratzer)

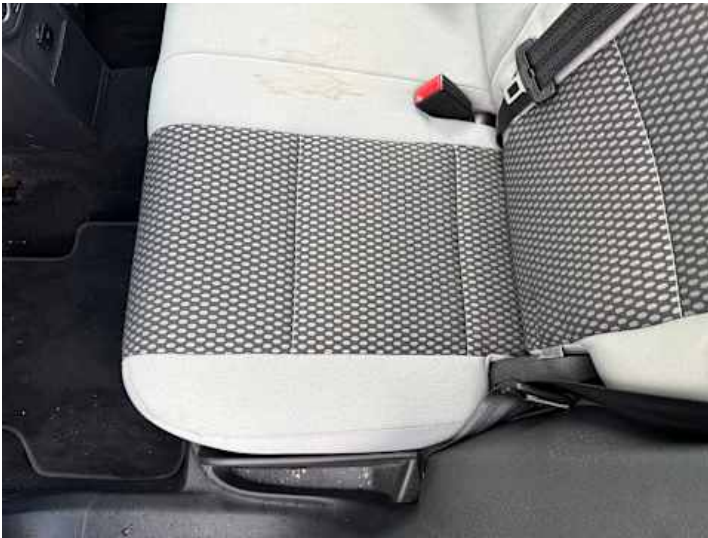
Innenraum (Verschmutzung, Verschleiß, Kratzer)

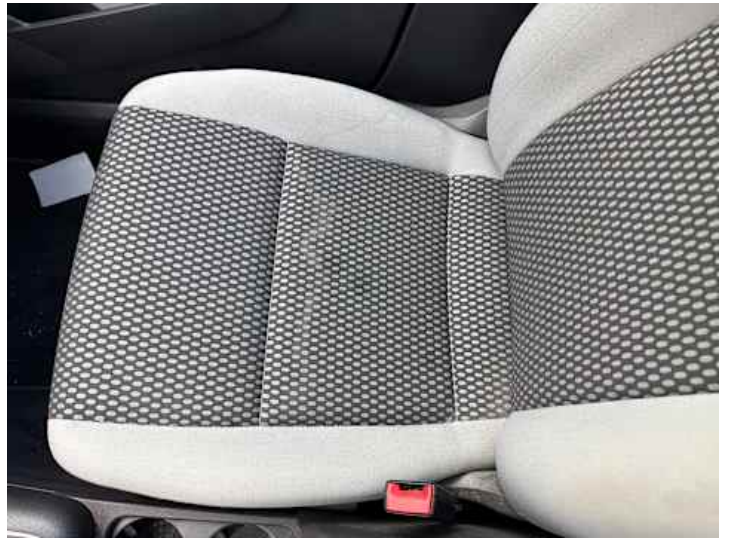
Innenraum (Verschmutzung, Verschleiß, Kratzer)

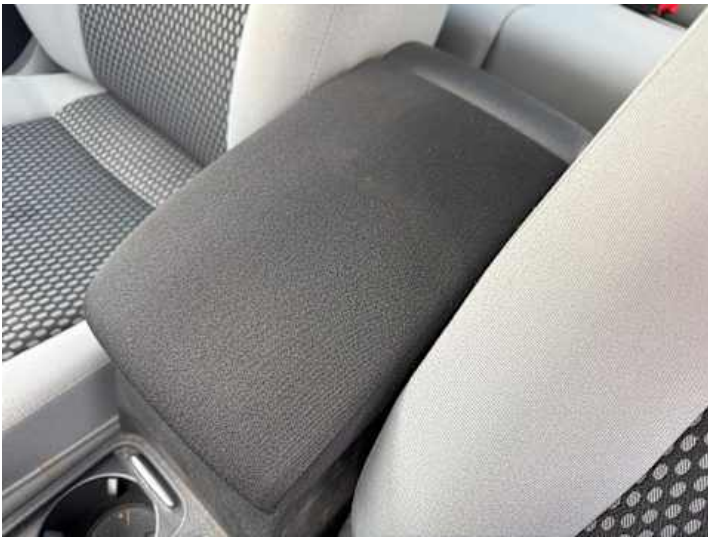
Innenraum (Verschmutzung, Verschleiß, Kratzer)

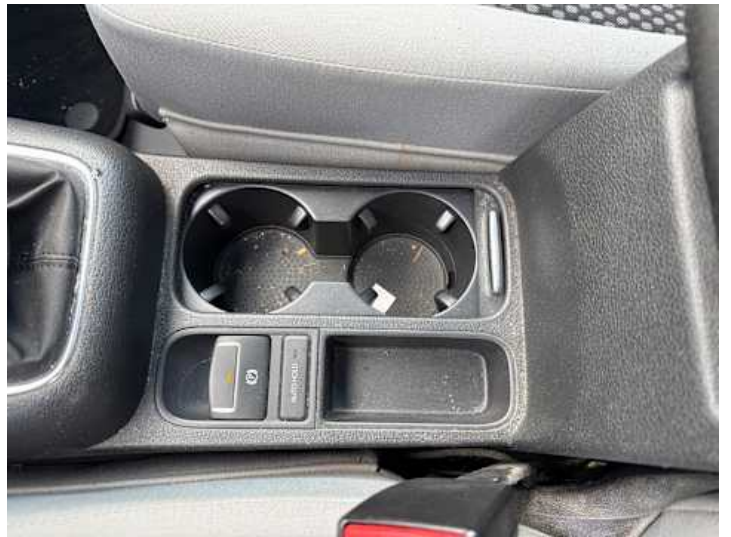
Innenraum (Verschmutzung, Verschleiß, Kratzer)

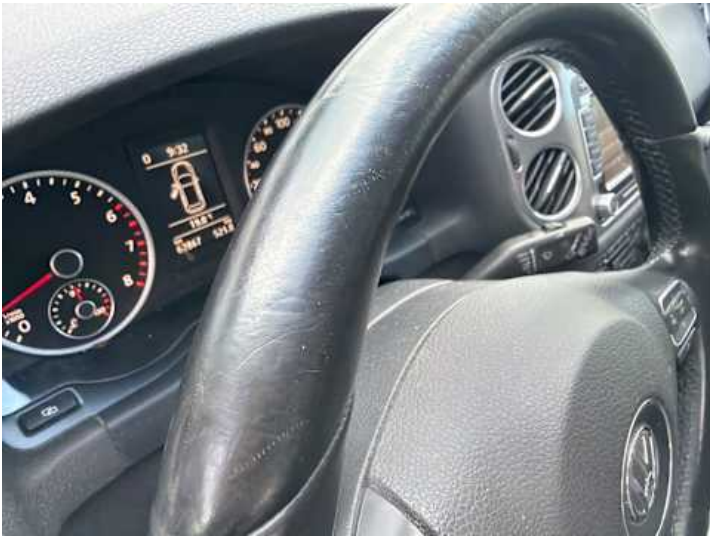
Innenraum (Verschmutzung, Verschleiß, Kratzer)

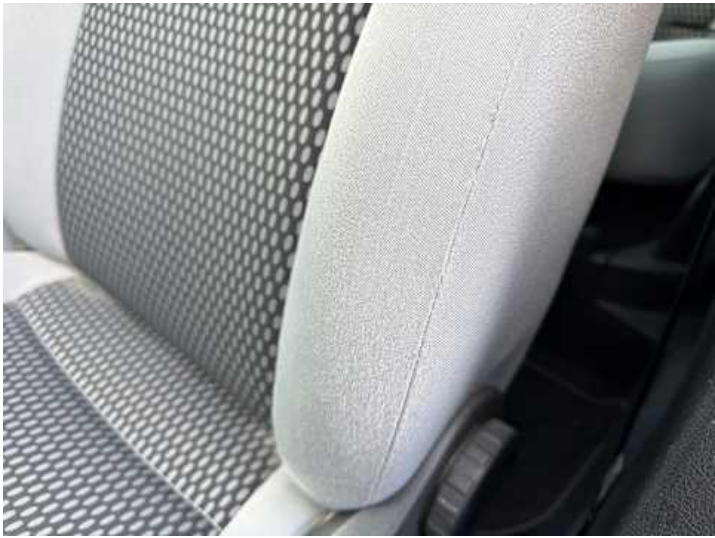
Innenraum (Verschmutzung, Verschleiß, Kratzer)

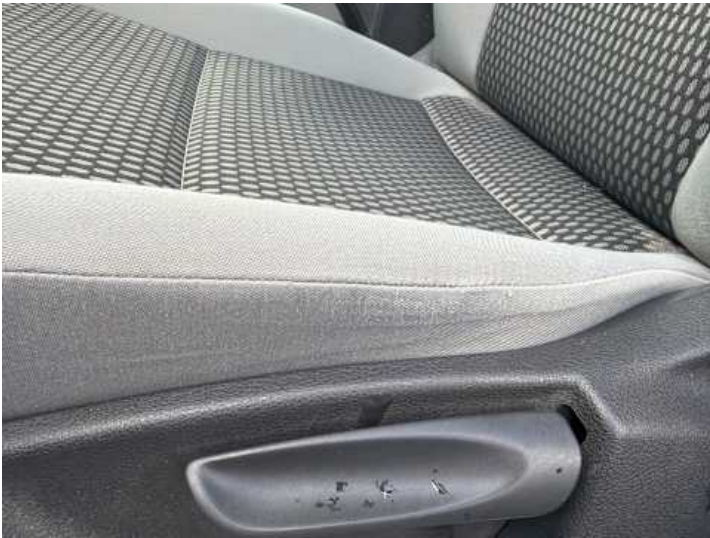
Innenraum (Verschmutzung, Verschleiß, Kratzer)
