## Fahrzeugbeschreibung

| Hersteller | Suzuki | Typ / Handelsbez. bzw. Modell | Vitara |
| FIN | TSMLYDH1S00B29281 | Laufleistung | 17.835 / km |

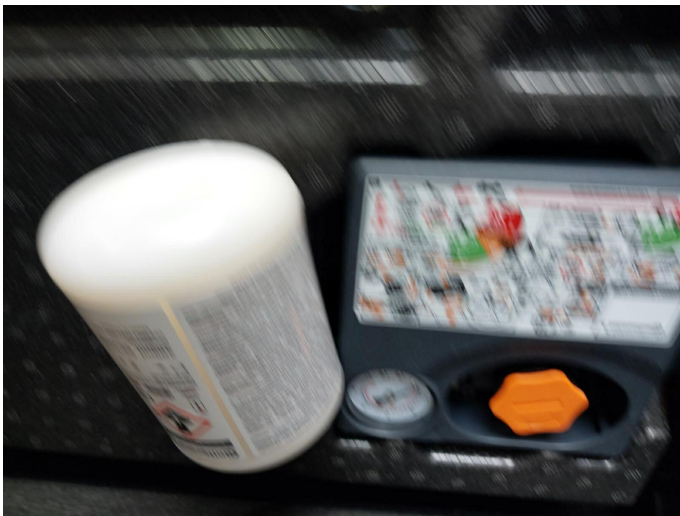
| | <i>Rep. Kosten<br/>in EUR</i><br><b>brutto</b> | <i>Anrechnung</i> | <i>Minderwert Kunde<br/>in EUR</i> | |
|---|---|---|---|---|
| 1. Reifenpannenset überfällig, erneuern (Bild 1) | 49 | voll | - 49 | - 41,18 |

Bild 1:  
Technik, Reifenpannenset, überfällig, erneuern

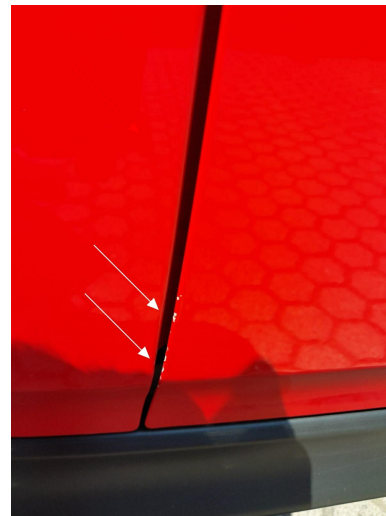
| | <i>Rep. Kosten<br/>in EUR</i><br><b>brutto</b> | <i>Anrechnung</i> | <i>Minderwert Kunde<br/>in EUR</i> | |
|---|---|---|---|---|
| 1. Tür vorne rechts - Türkante Lackabplatzer, ausbessern (Bild 2) | 35 | voll | - 35 | - 29,41 |

Bild 2:  
Außen, Tür vorne rechts - Türkante, Lackabplatzer, ausbessern

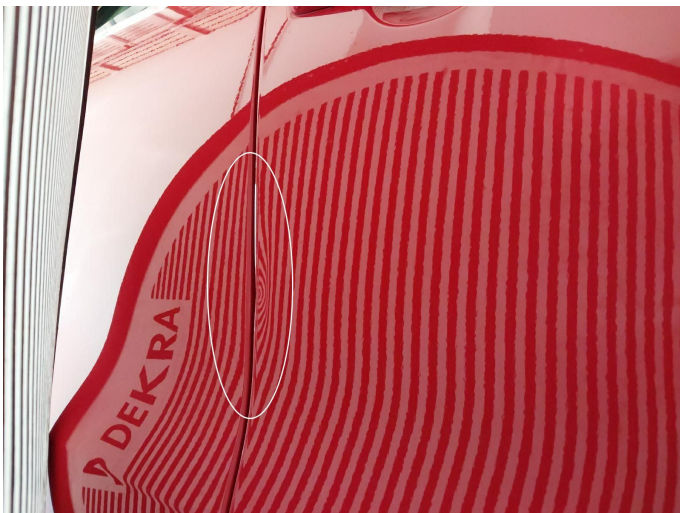
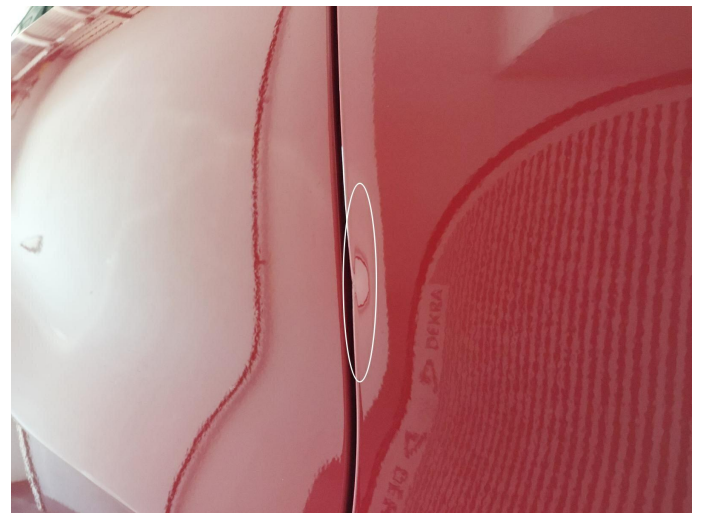
| | <i>Rep. Kosten<br/>in EUR</i><br><b>brutto</b> | <i>Anrechnung</i> | <i>Minderwert Kunde<br/>in EUR</i> | |
|---|---|---|---|---|
| 2. Tür vorne rechts - Türkante eingedellt, smart repair (Bild 3, 4) | 205 | voll | - 205 | - 172,27 |

Bild 3:  
Außen, Tür vorne rechts - Türkante, eingedellt, smart repair

Bild 4:  
Außen, Tür vorne rechts - Türkante, eingedellt, smart repair
