## Smart fortwo Micro Hybrid Drive 52 kW

EZ 03/2009 | Roadster/Cabrio | Benzin | Automatikgetriebe | 85.063km

Fahrzeug aufgenommen am: 07.08.2026

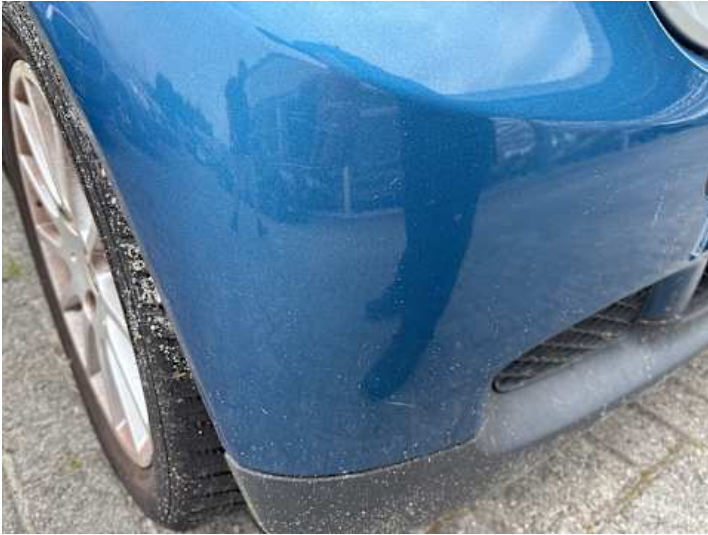
Stoßstange vorne (Kratzer)

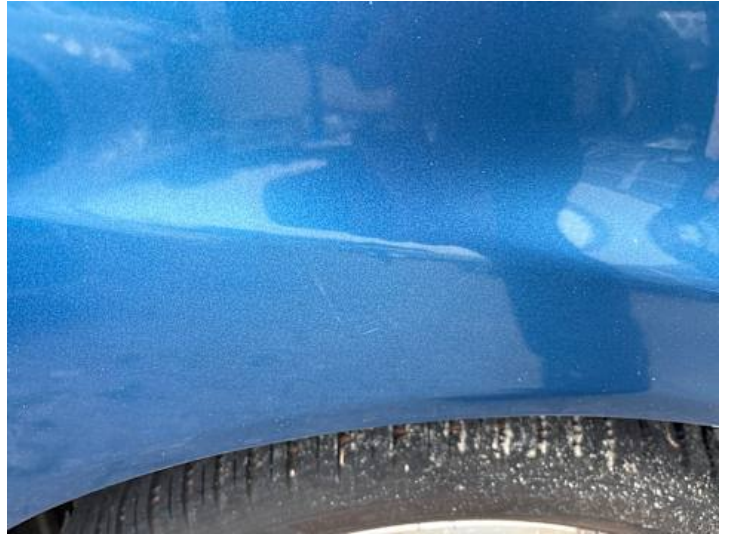
Stoßstange vorne (Kratzer)

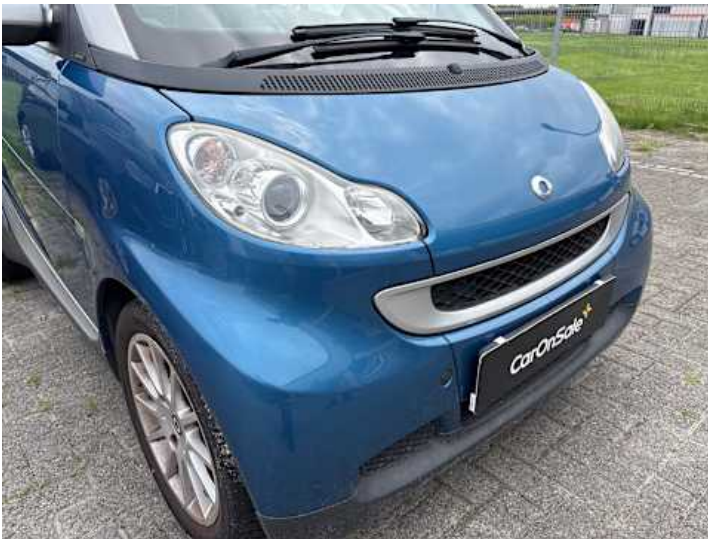
Stoßstange vorne (Kratzer)

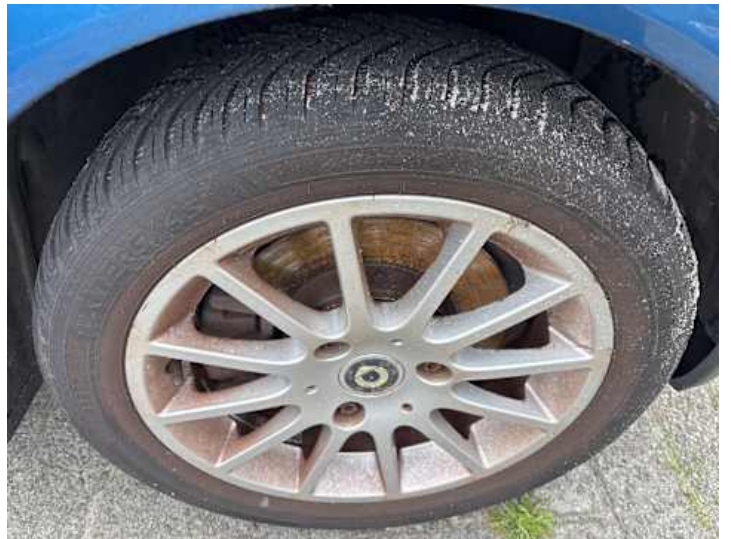
Rad (Kerben, Kratzer)

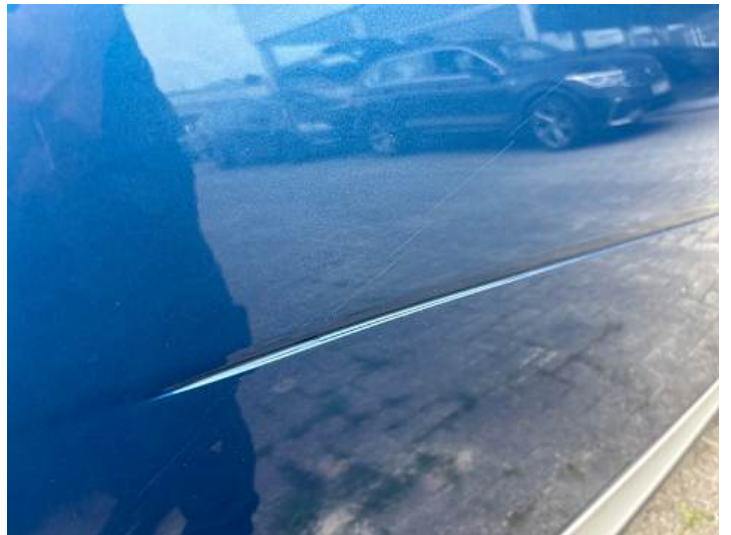
Beifahrertür (Kratzer)

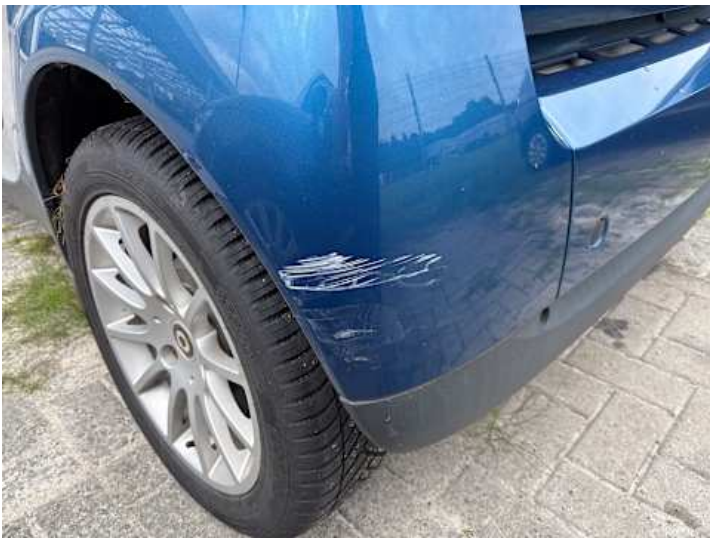
Stoßstange hinten (Kratzer)

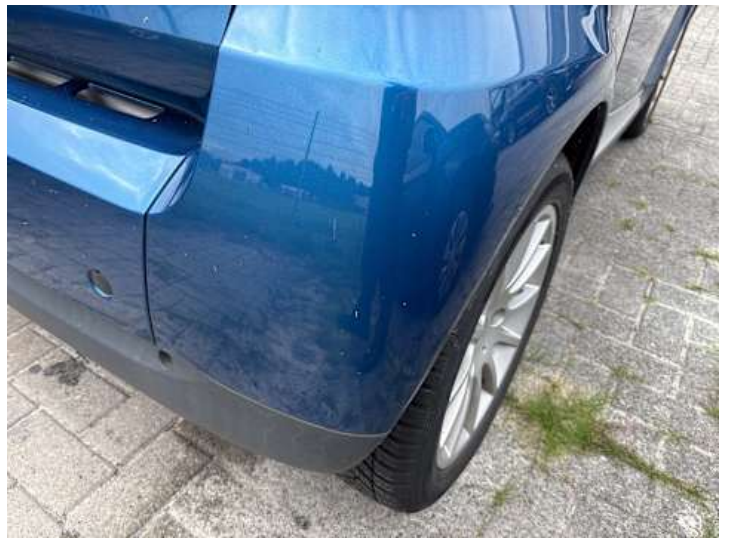
Stoßstange hinten (Kratzer)

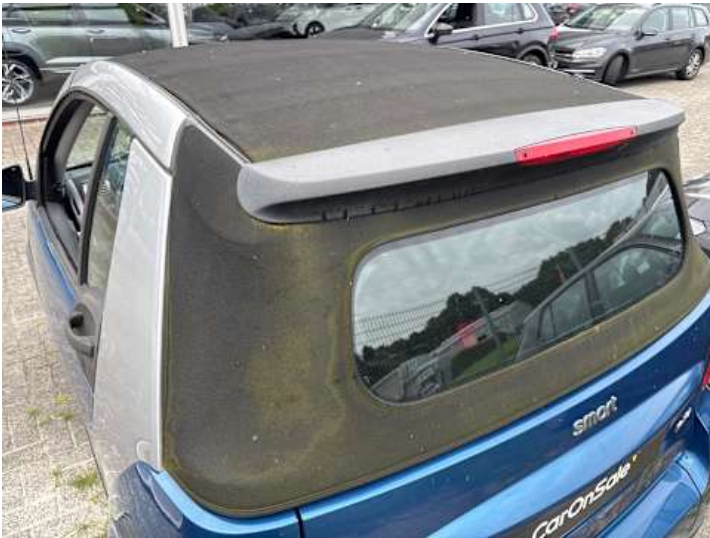
Cabrioverdeck (Verschleiß)

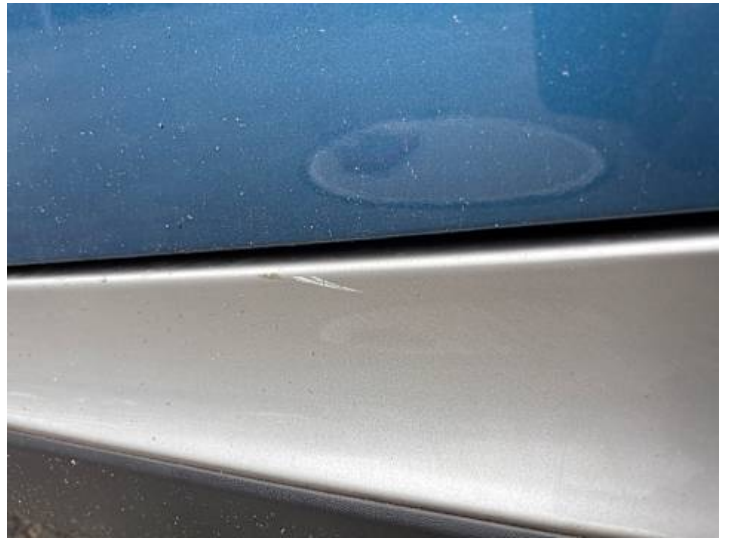
Schweller links (Kratzer)

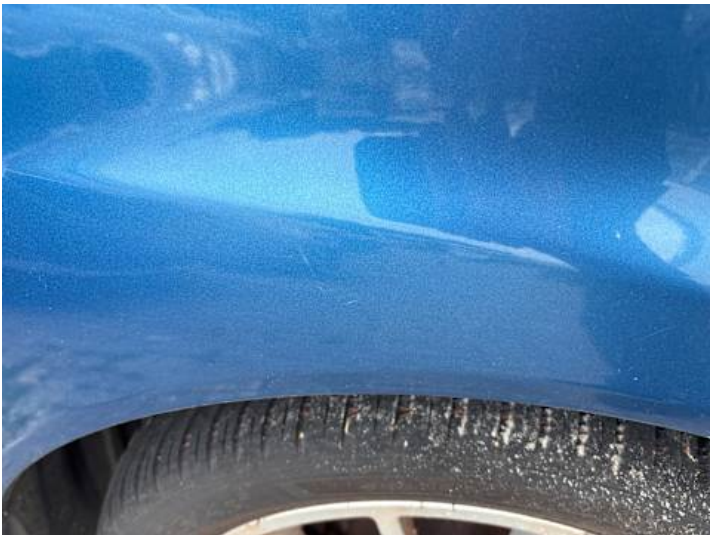
Kotflügel vorne rechts (Kratzer)

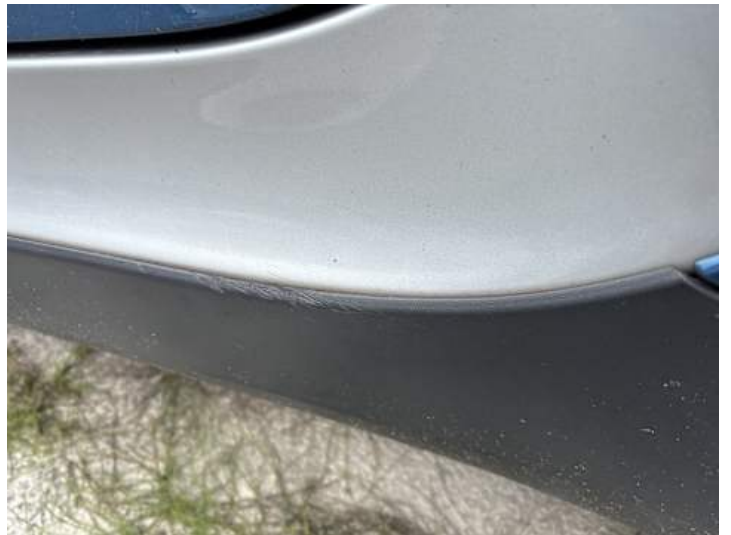
| Fahrzeugteil | Lackschichtdicke (in µm) | Fahrzeugteil | Lackschichtdicke (in µm) |
|---|---|---|---|
| Seitenteil hinten links | 190 | Seitenteil hinten rechts | 190 |

Seitenteil hinten links (Kratzer)

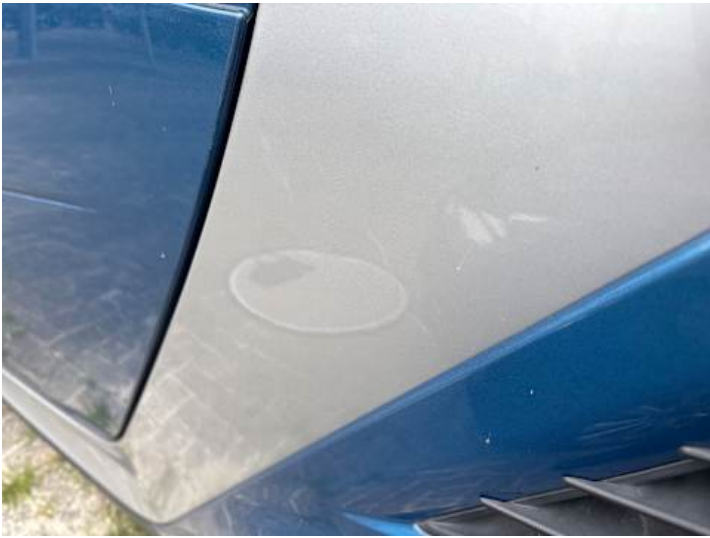
Seitenteil hinten links (Kratzer)

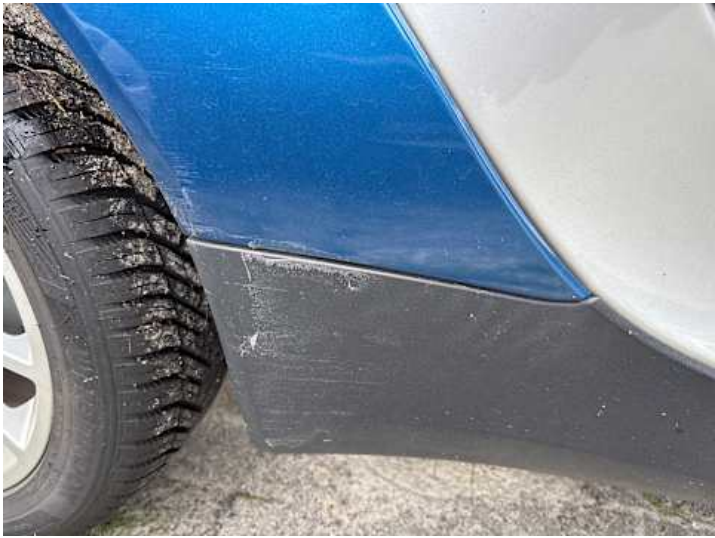
Seitenteil hinten rechts (Kratzer)

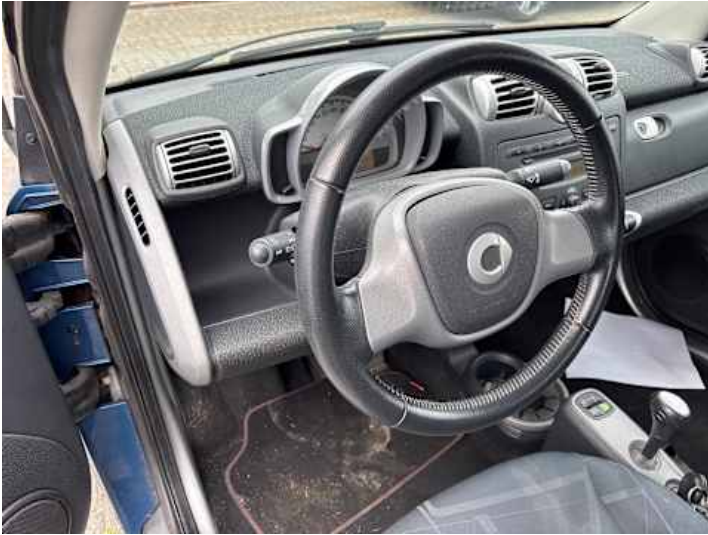
Innenraum (Verschleiß)

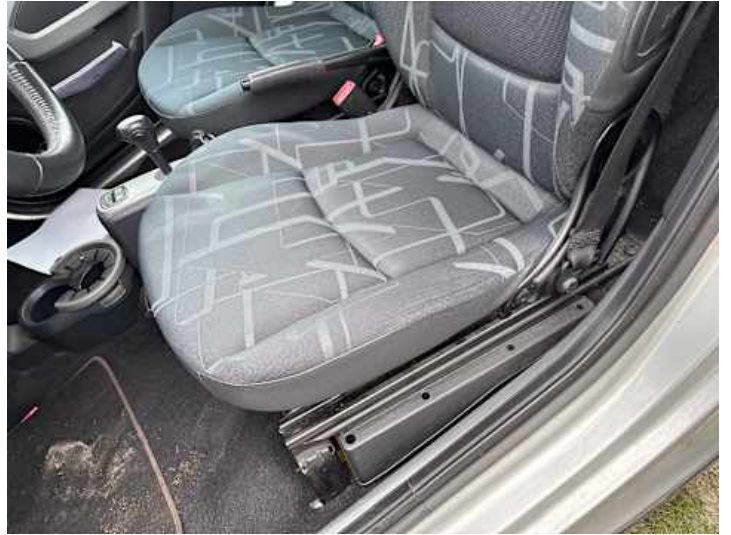
Innenraum (Verschleiß)
