## BMW 116 i

EZ 03/2016 | Limousine | Benzin | Schaltgetriebe | 83.987km  
Besteuerung: Differenzbesteuert (§25a UStG)  
Fahrzeugstandort: 74\*\*\*  
Fahrzeug aufgenommen am: 10.07.2026

## Fahrzeugdaten

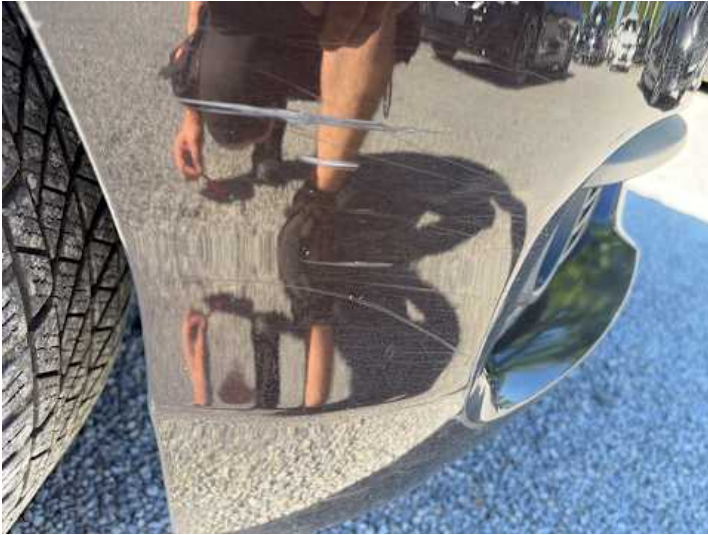
Stoßstange vorne (Kratzer)

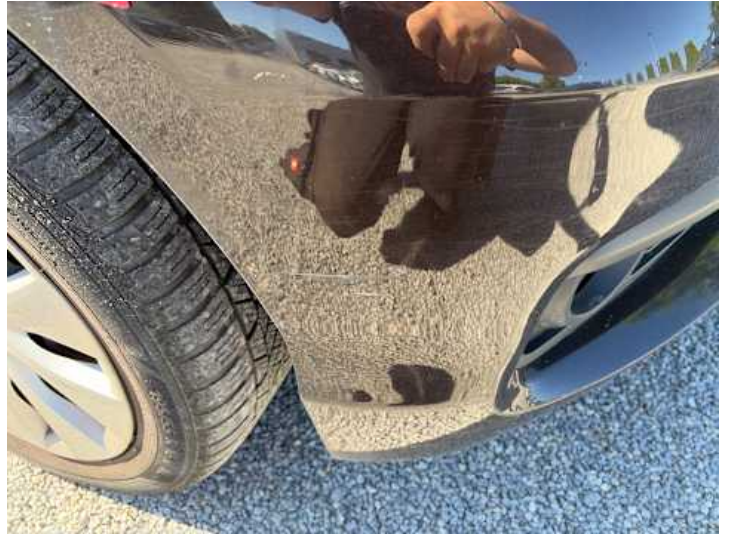
Stoßstange vorne (Kratzer)

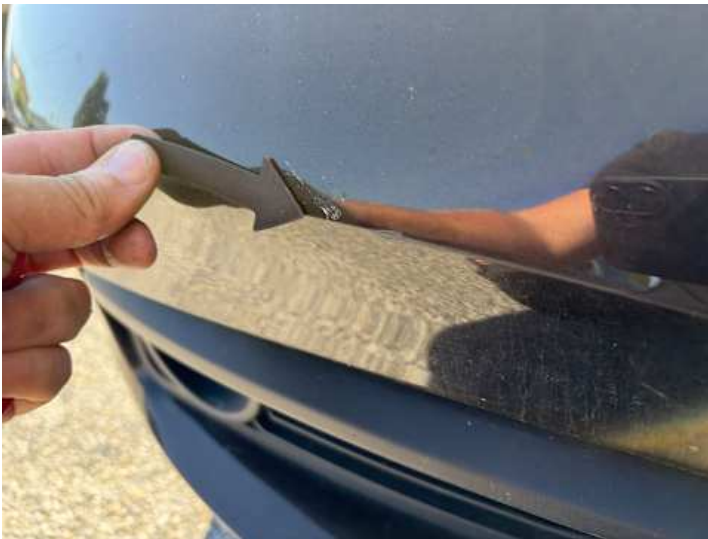
Stoßstange vorne (Kratzer)

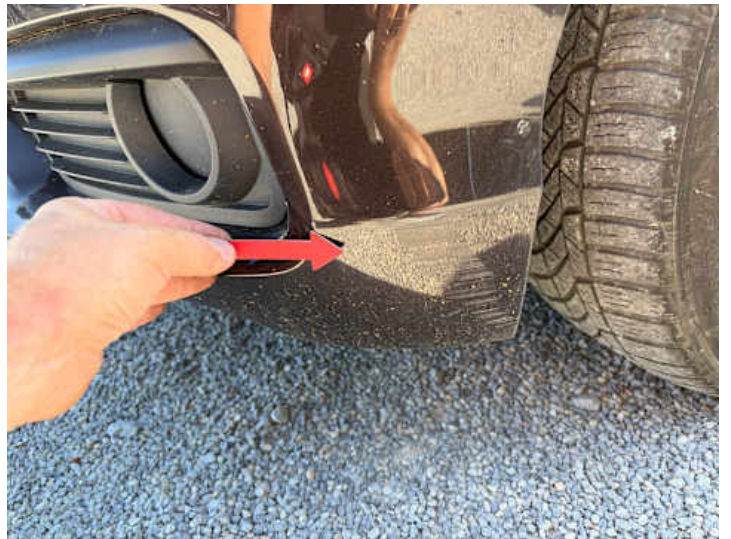
Stoßstange vorne (Kratzer)

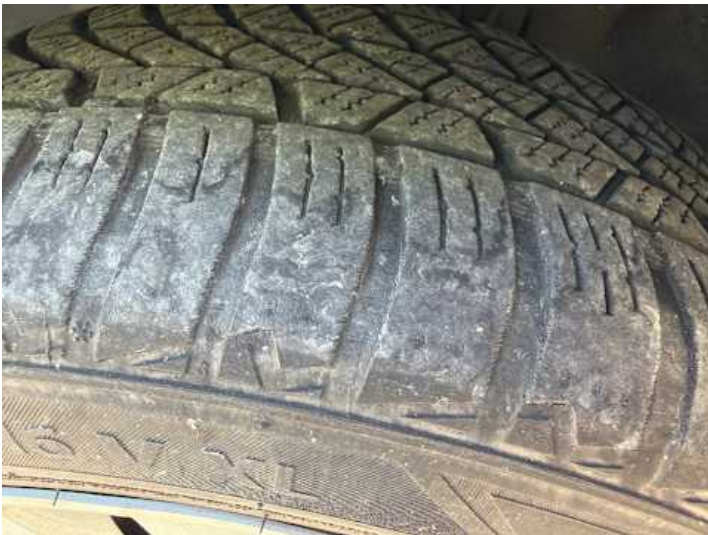
Rad (Ungleichmäßig abgefahren, vehicle.damage-label.porous)

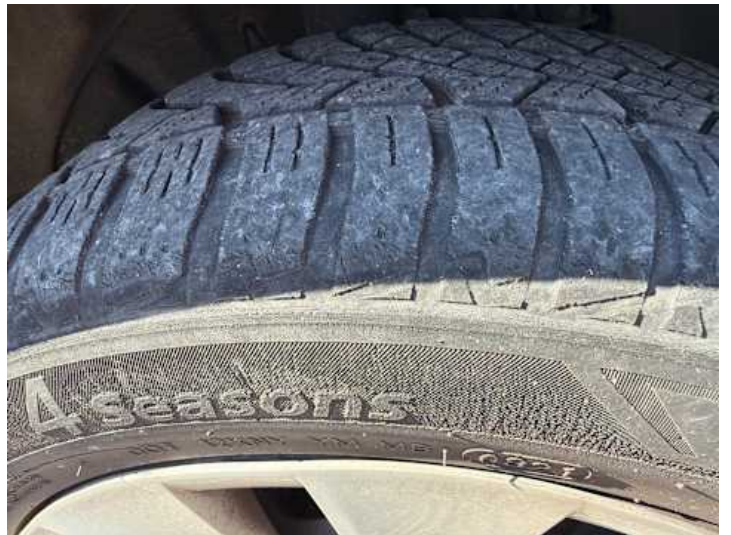
Rad (Ungleichmäßig abgefahren, vehicle.damage-label.porous)

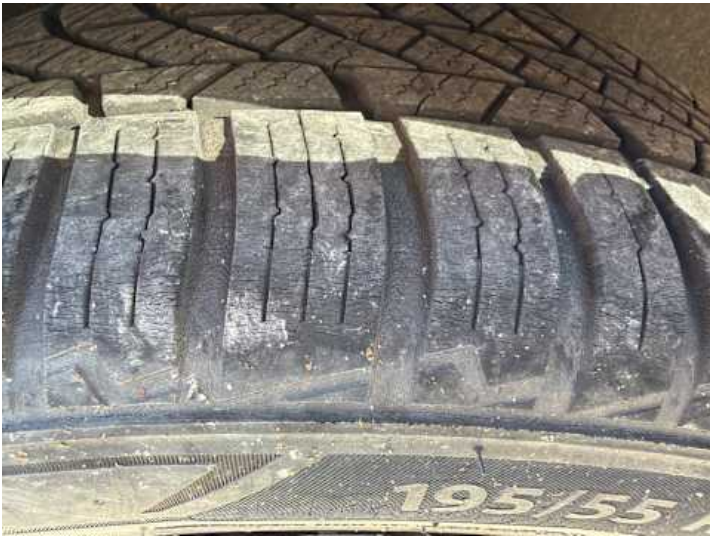
Rad (vehicle.damage-label.porous)

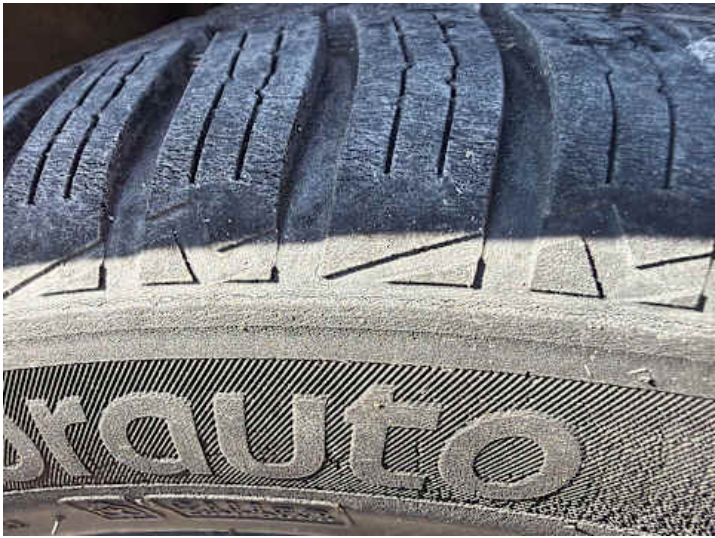
Rad (vehicle.damage-label.porous)

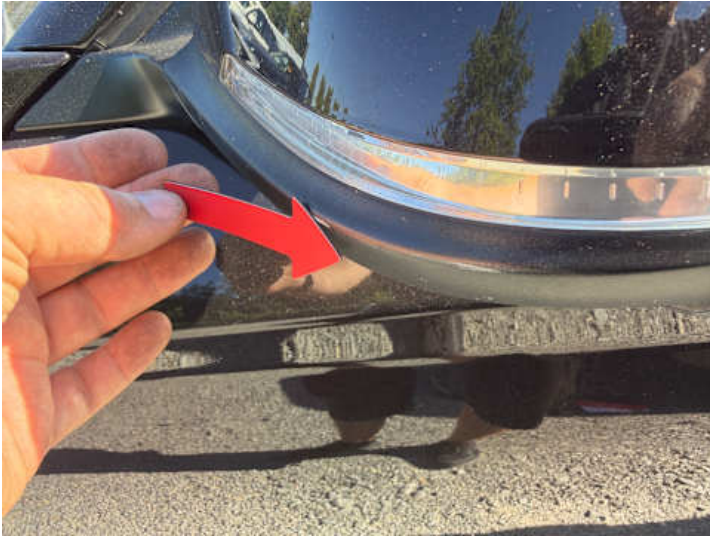
Fahrtür (Kratzer)

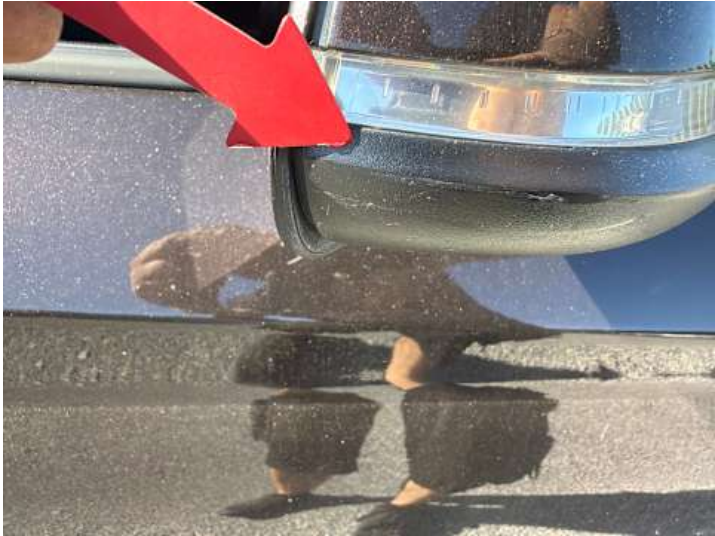
Beifahrtür (Kratzer)

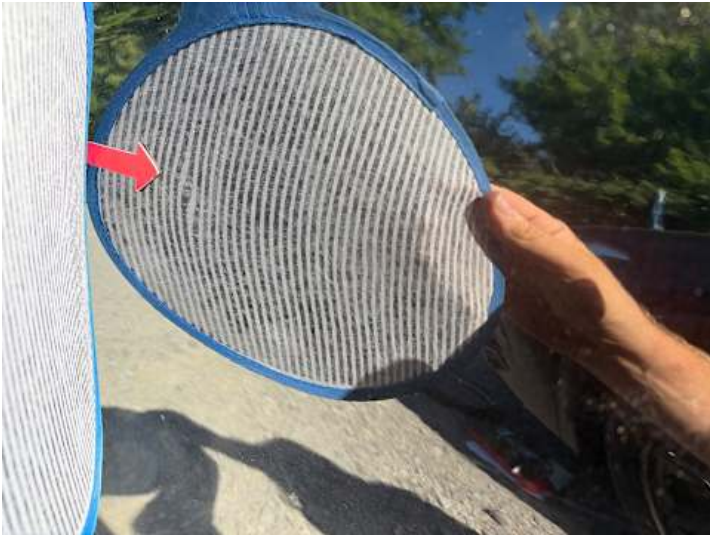
Türe hinten links (Kratzer, Delle)

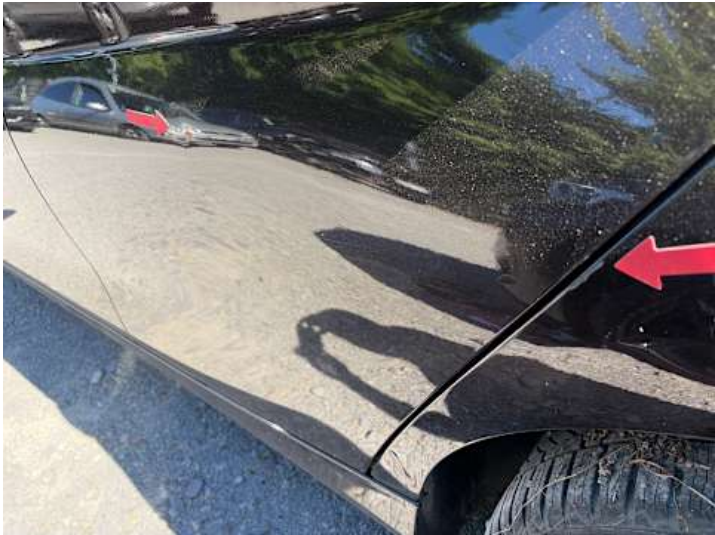
Türe hinten links (Kratzer, Delle)

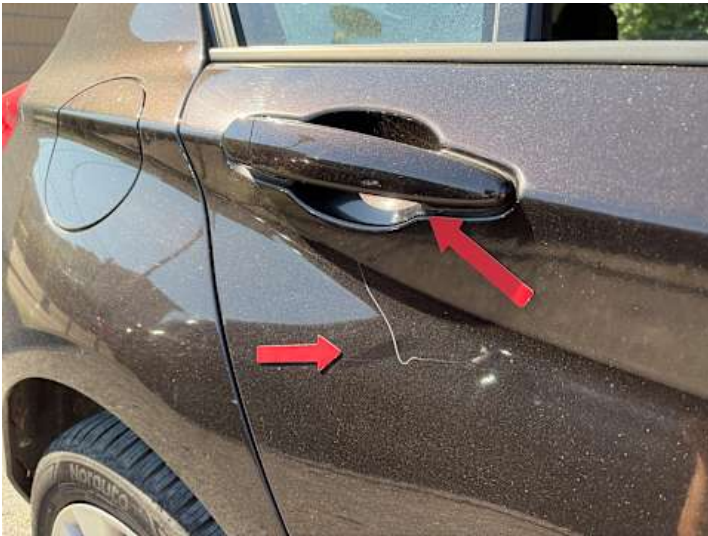
| Fahrzeugteil | Lackschichtdicke (in µm) | Fahrzeugteil | Lackschichtdicke (in µm) |
|---|---|---|---|
| Türe hinten links | 125 | Türe hinten rechts | 175 |

Türe hinten rechts (Kratzer)

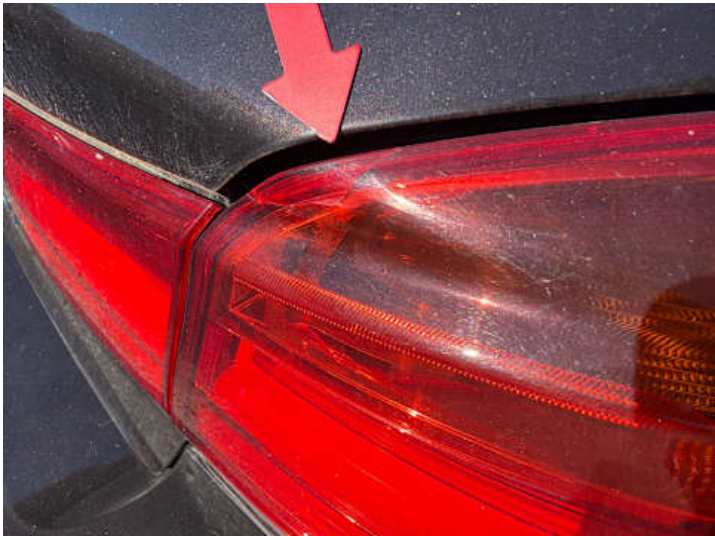
Rücklicht (rechts) (Riss/Bruch)

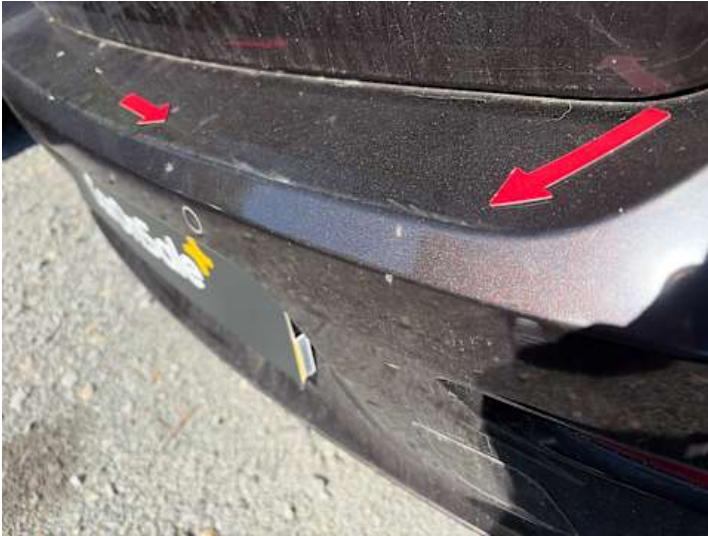
Stoßstange hinten (Kratzer)

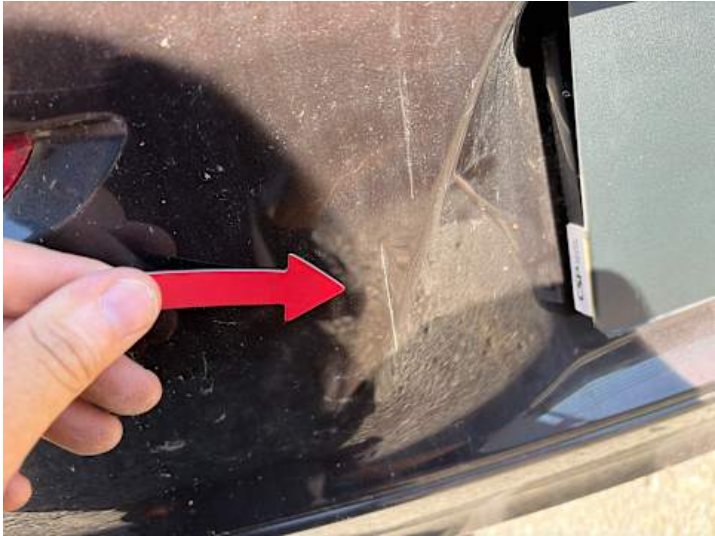
Stoßstange hinten (Kratzer)

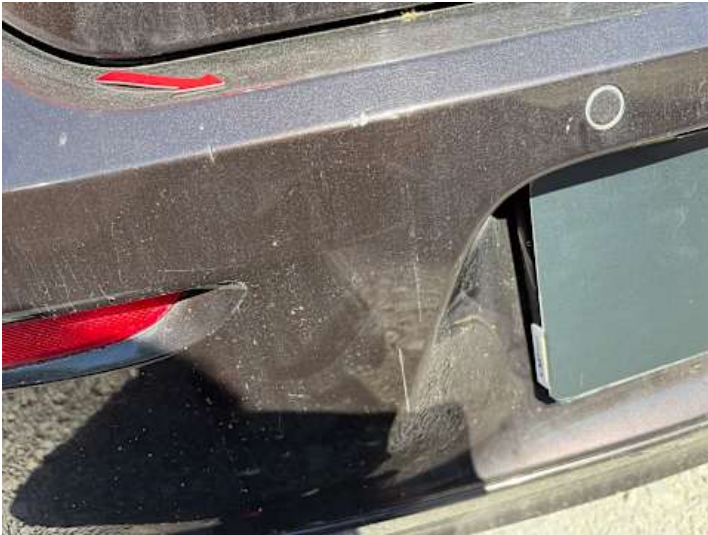
Stoßstange hinten (Kratzer)

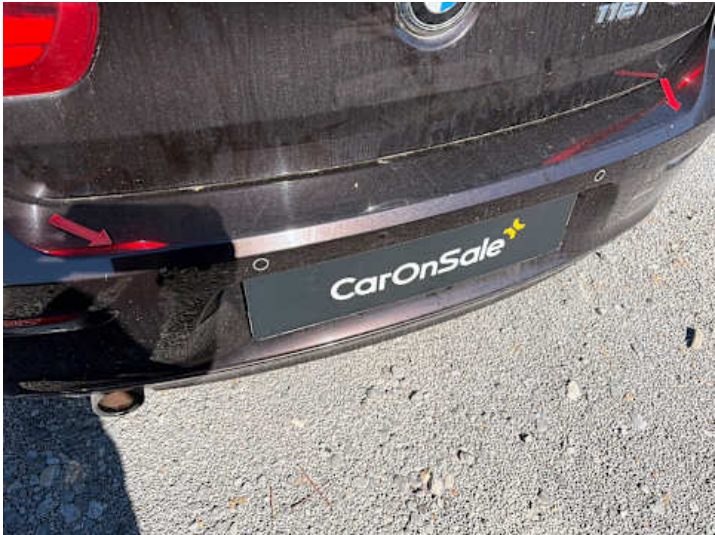
Stoßstange hinten (Kratzer)

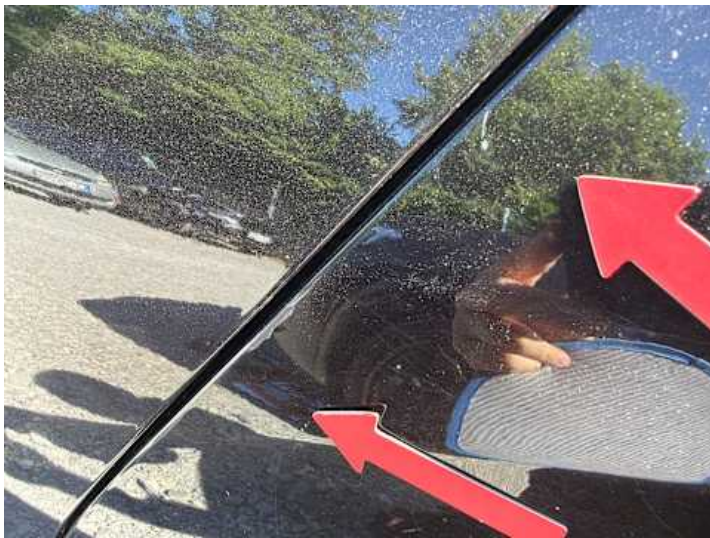
Seitenteil hinten links (Delle, Kratzer)

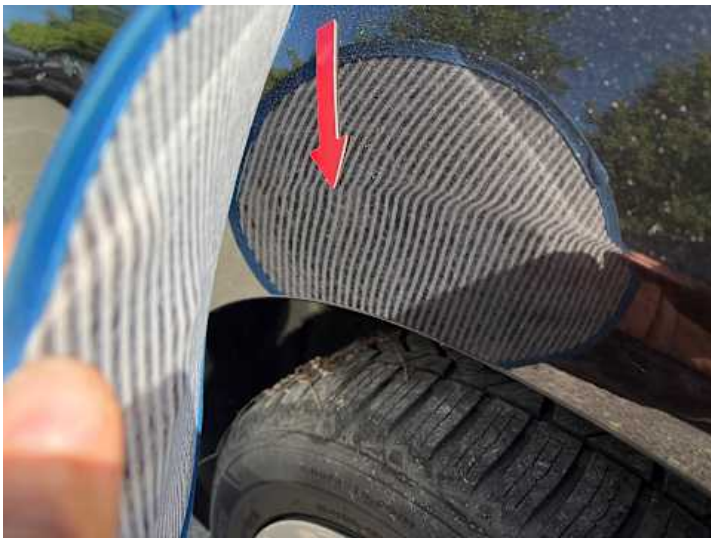
Seitenteil hinten links (Delle, Kratzer)

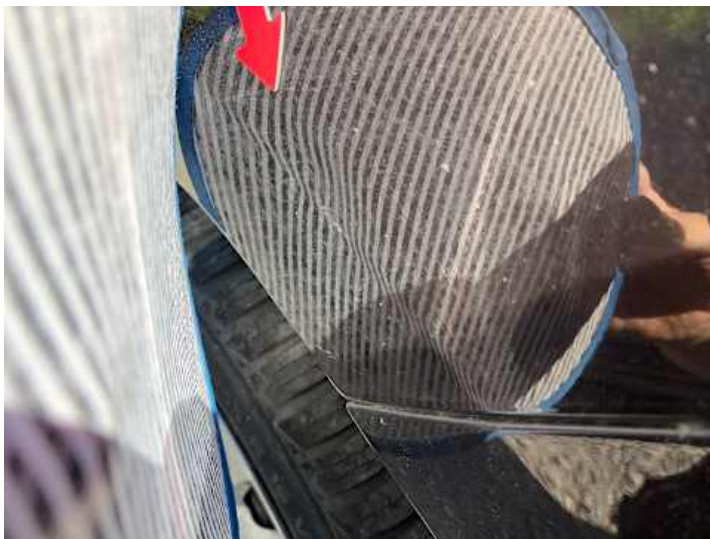
Seitenteil hinten links (Delle, Kratzer)

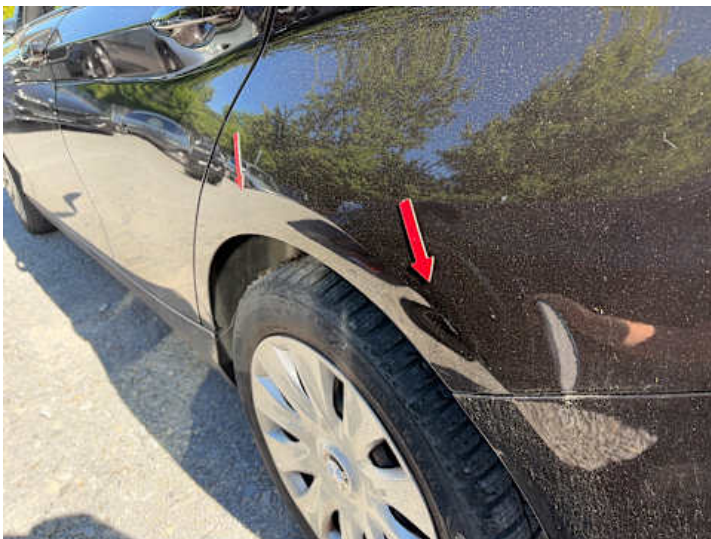
Seitenteil hinten links (Delle, Kratzer)

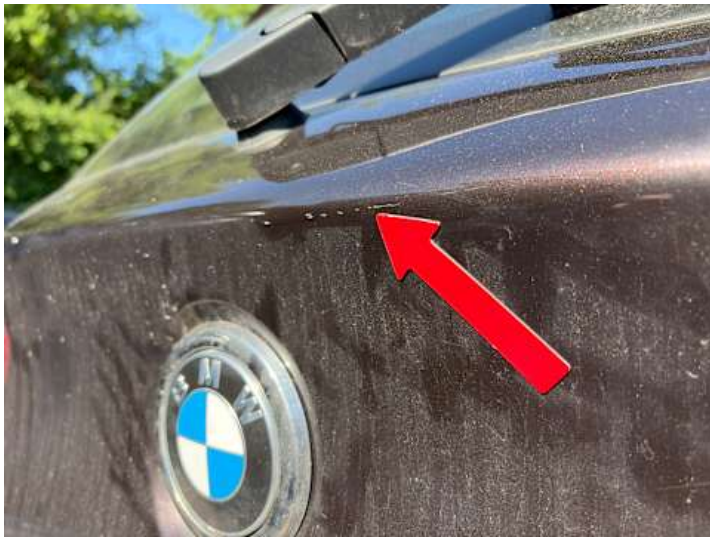
Heckklappe (Kratzer)

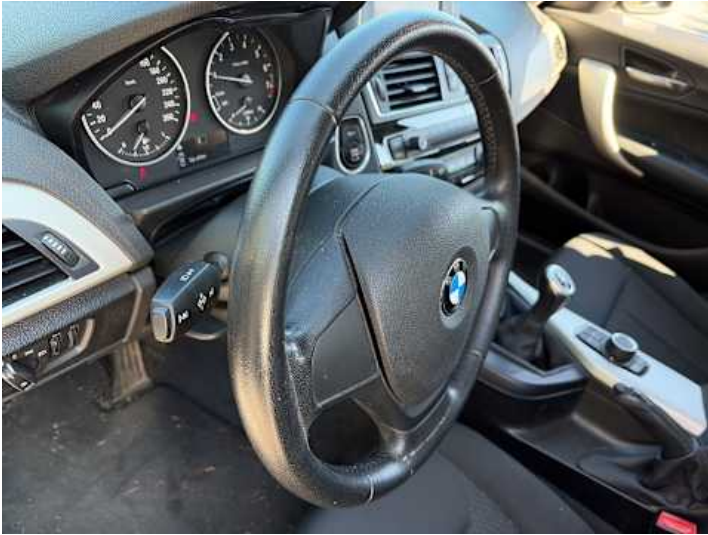
Innenraum (Verschleiß)

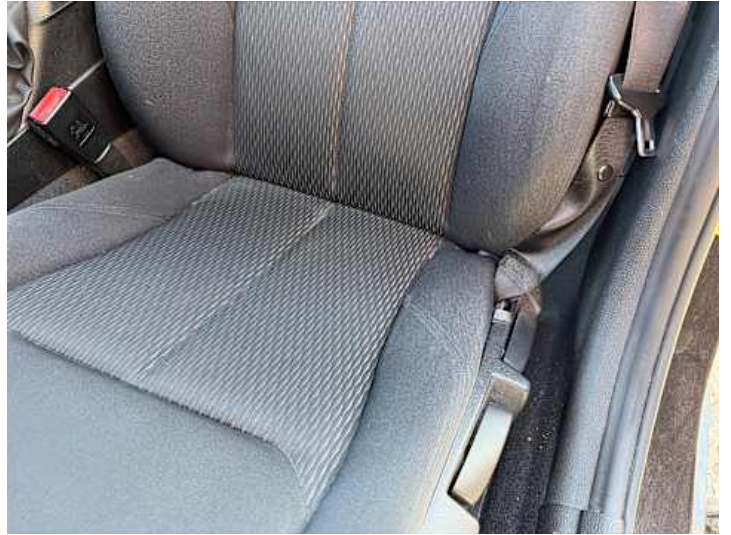
Innenraum (Verschleiß)
