## Mercedes-Benz CL 500 BlueEfficiency 4Matic

EZ 09/2012 | Coupé | Benzin | Automatikgetriebe | 131.039km  
Besteuerung: Differenzbesteuert (§25a UStG)  
Fahrzeugstandort: 74\*\*\*  
Fahrzeug aufgenommen am: 04.08.2026

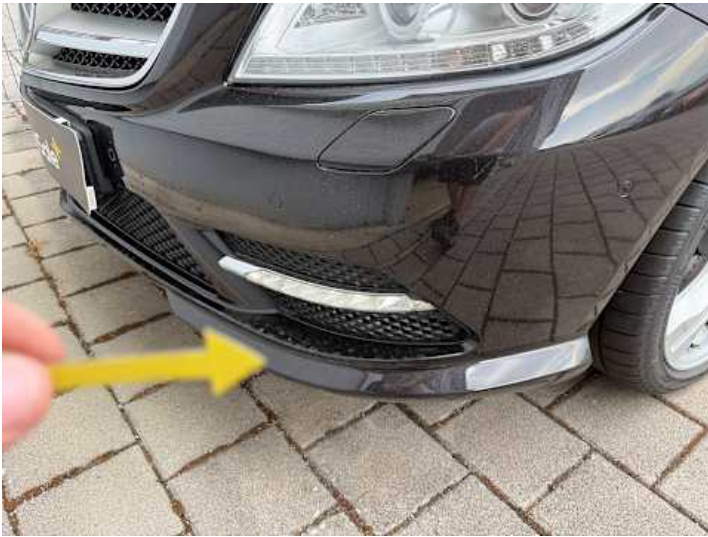
Stoßstange vorne (Kratzer)

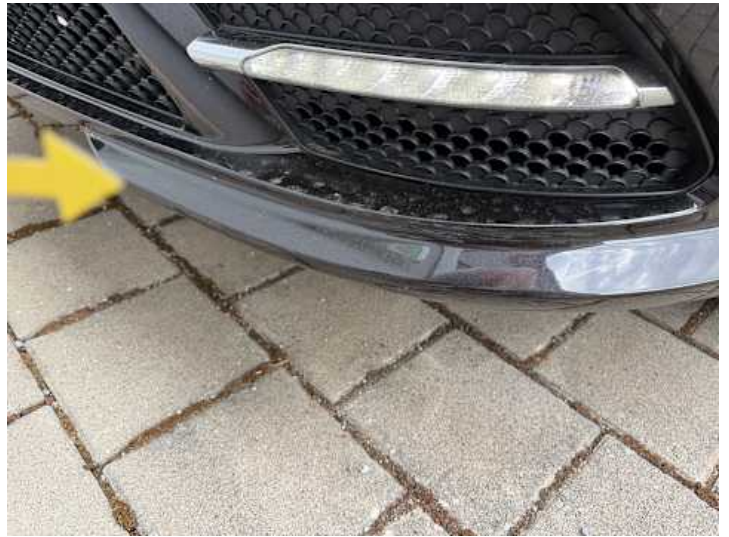
Stoßstange vorne (Kratzer)

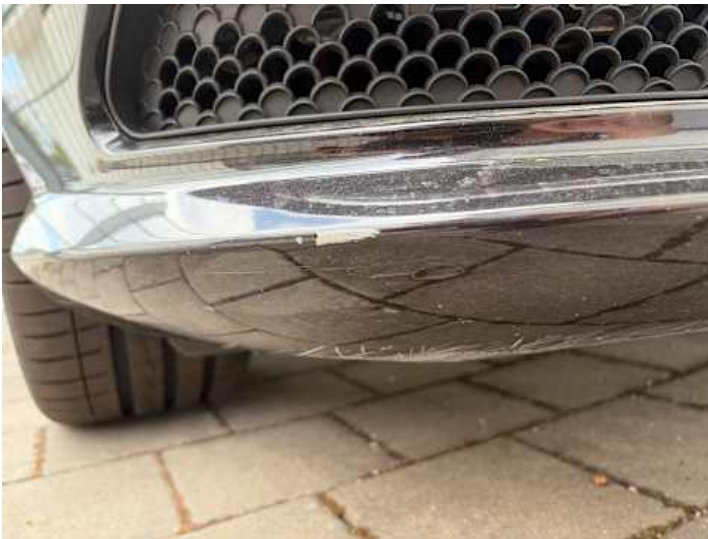
Stoßstange vorne (Kratzer)

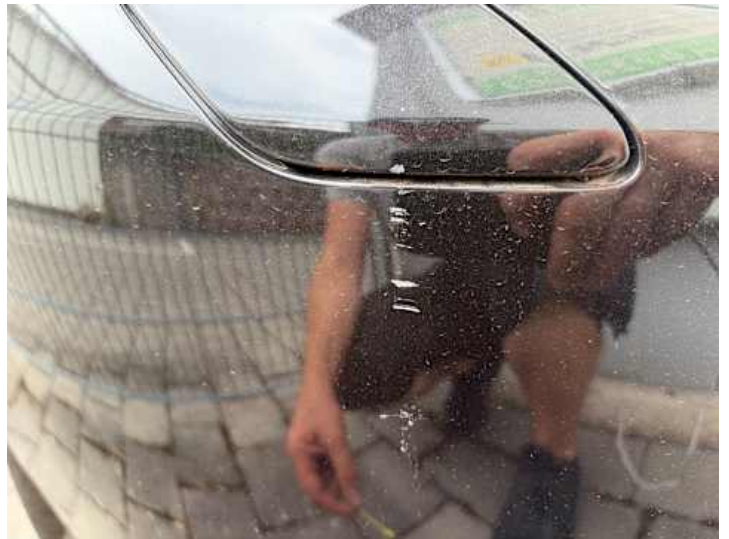
Stoßstange vorne (Kratzer)

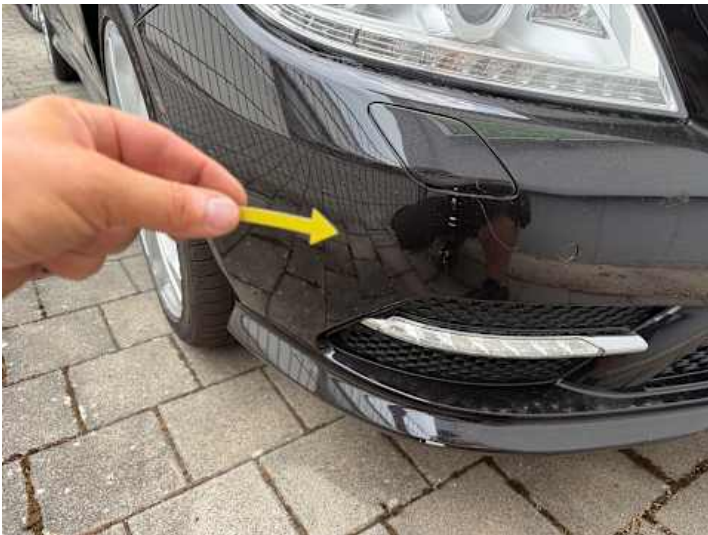
Stoßstange vorne (Kratzer)

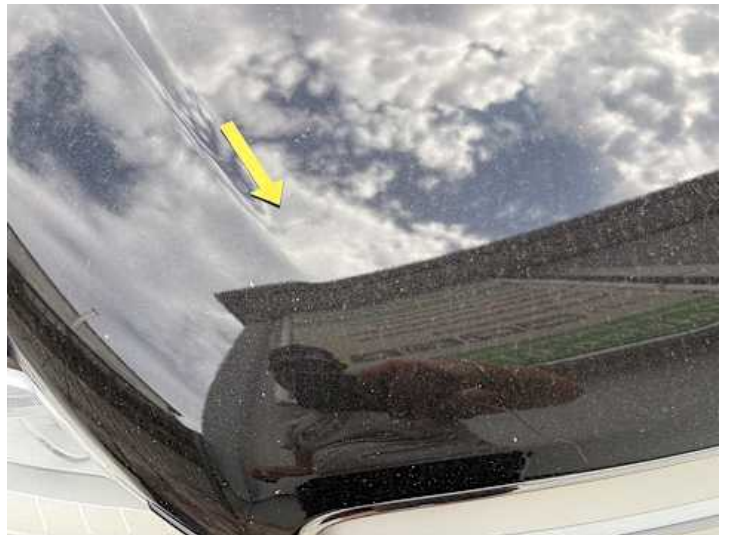
Motorhaube (Steinschlag)

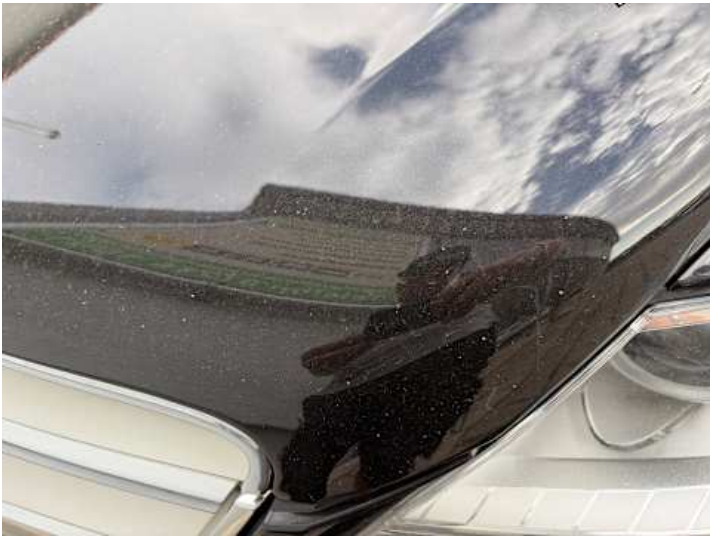
Motorhaube (Steinschlag)

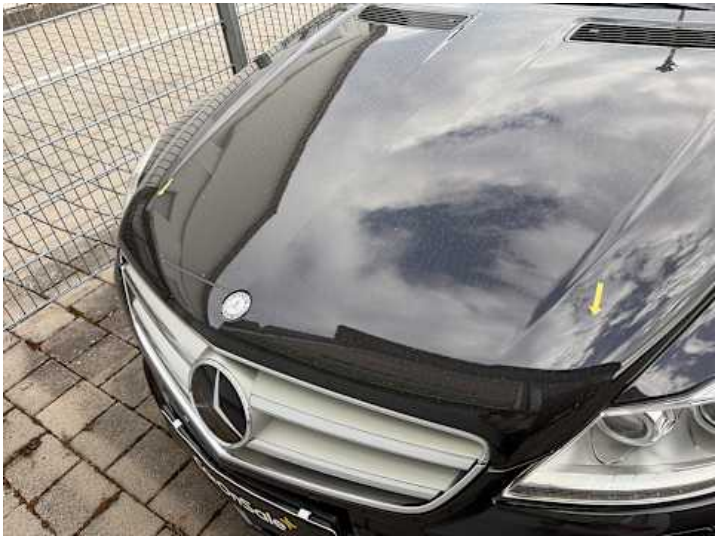
Motorhaube (Steinschlag)

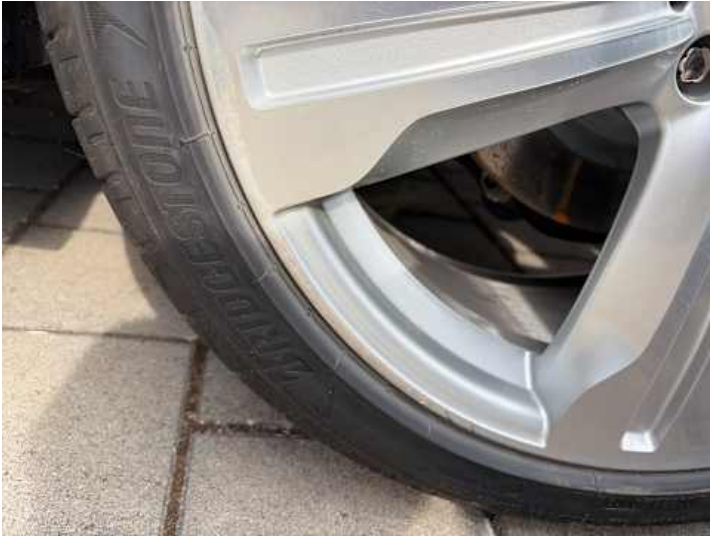
Rad (Kratzer)

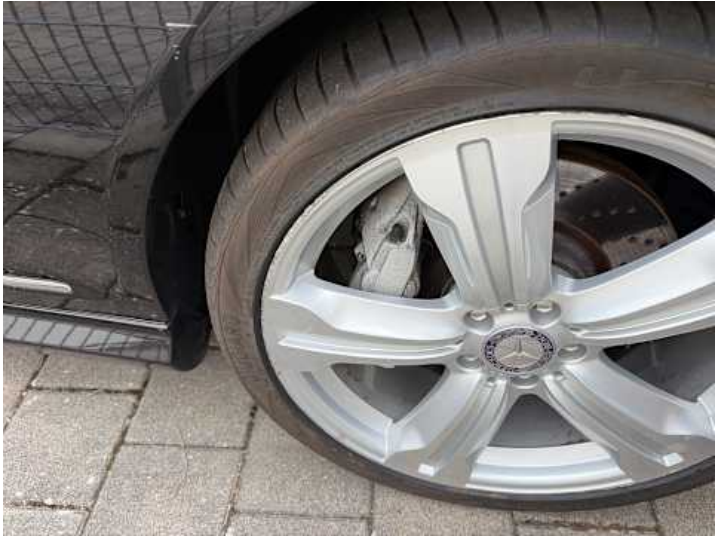
Rad (Kratzer)

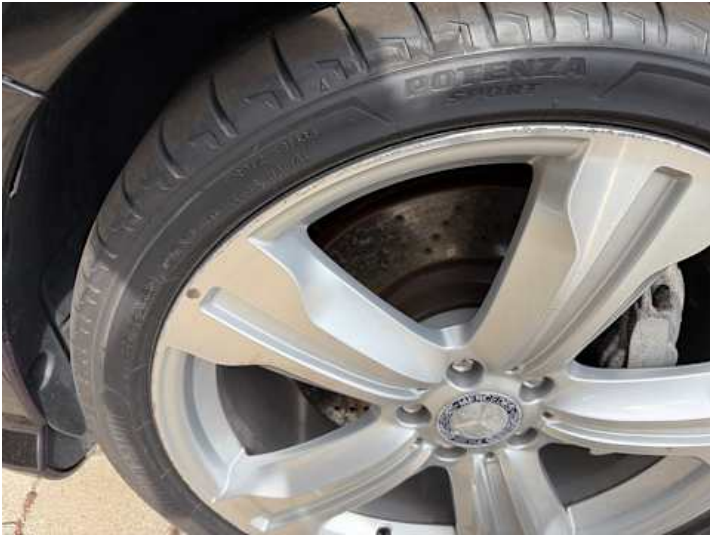
Rad (Kratzer)

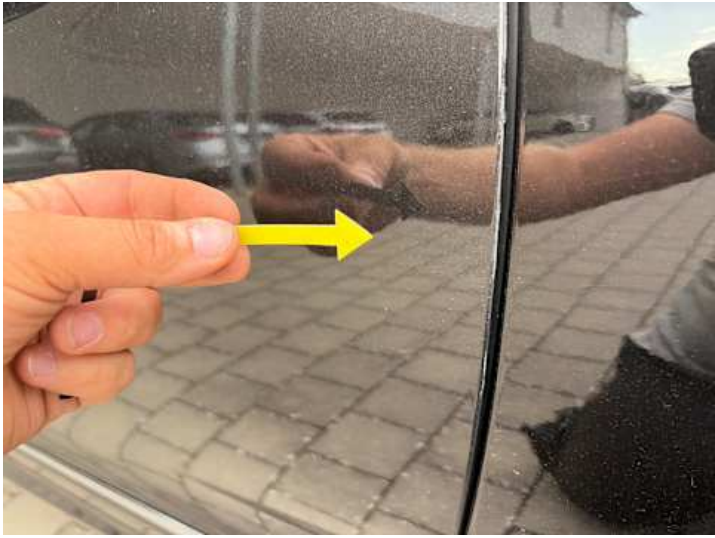
Fahrtür (Kratzer)

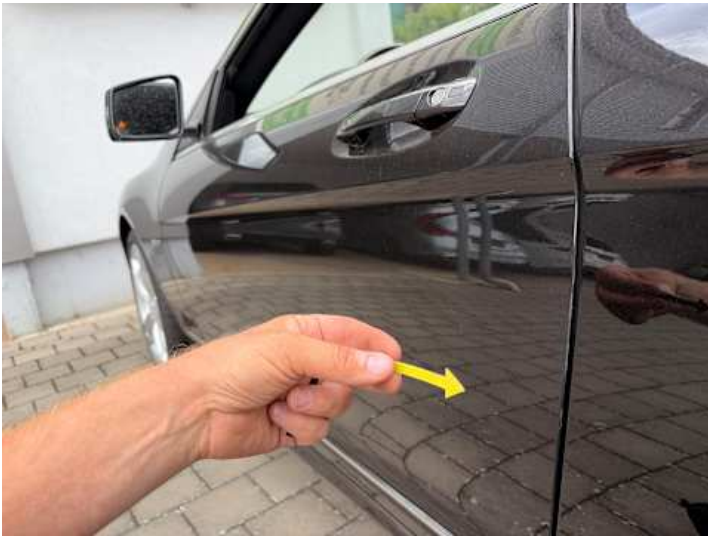
Fahrtür (Kratzer)

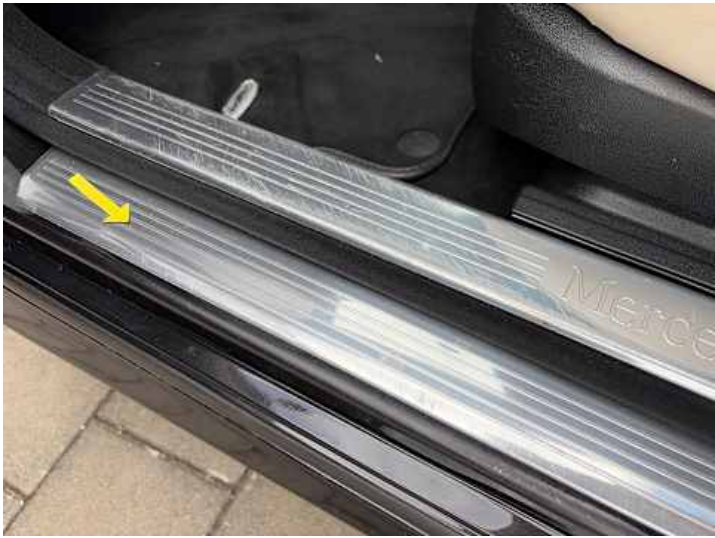
Fahrtür (Kratzer)

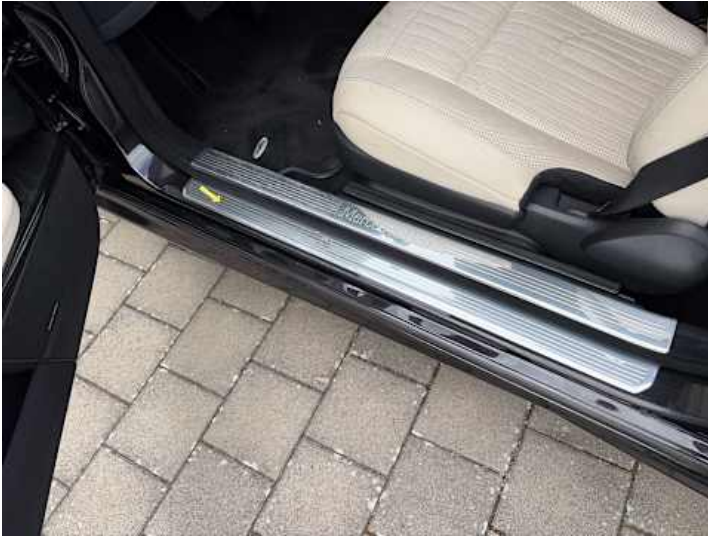
Fahrtür (Kratzer)

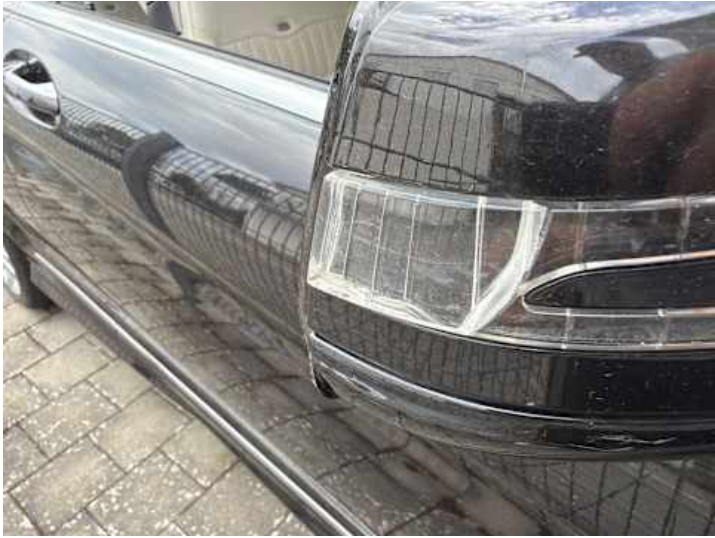
Beifahrtür (Riss/Bruch)

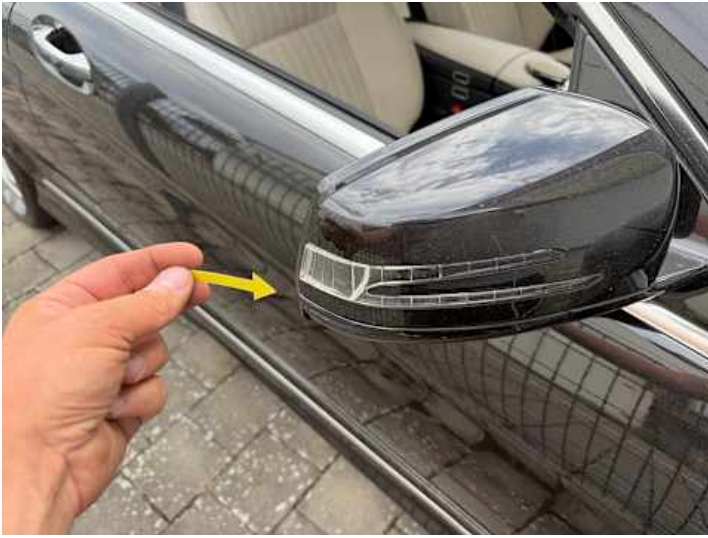
Beifahrtür (Riss/Bruch)

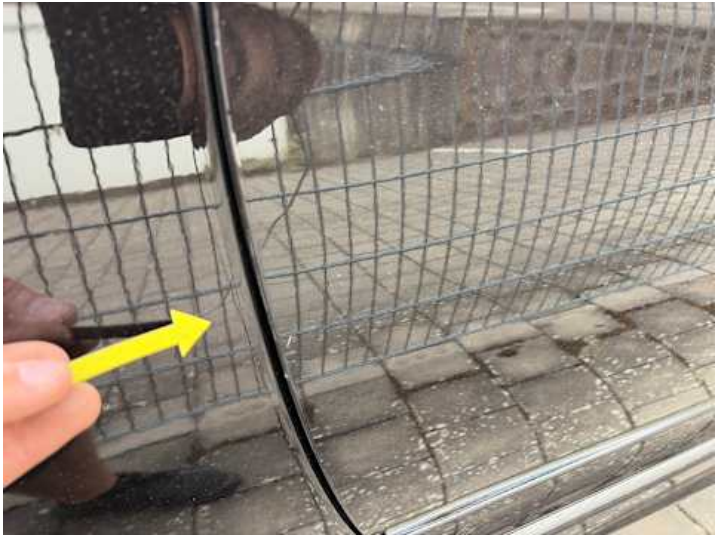
Beifahrtür (Kratzer)

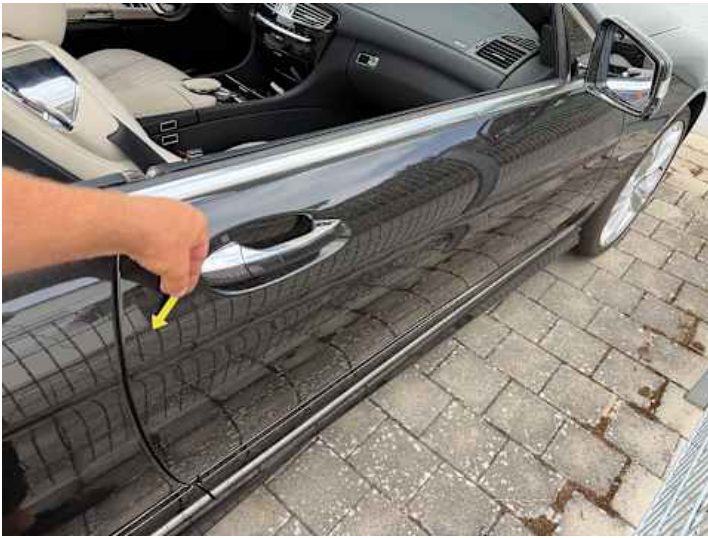
Beifahrertür (Kratzer)

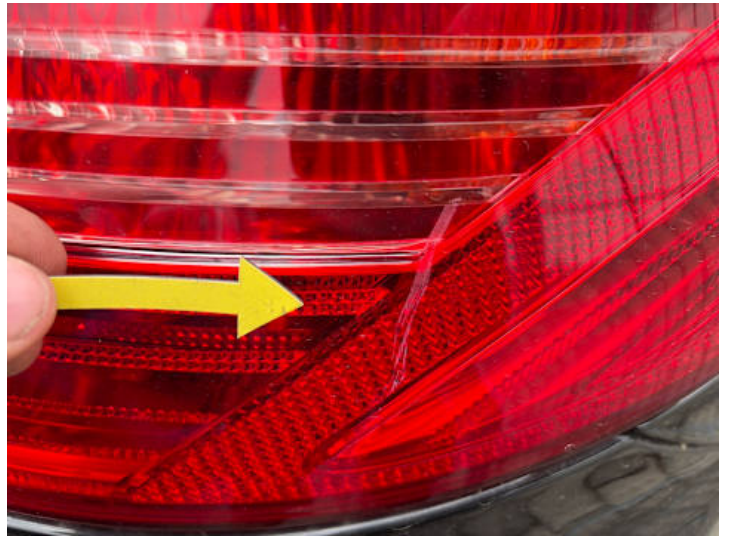
Rücklicht (rechts) (Kratzer)

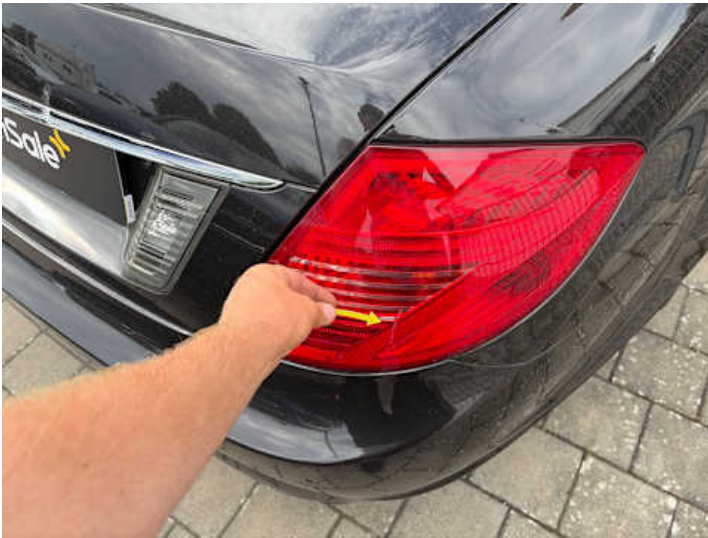
Rücklicht (rechts) (Kratzer)

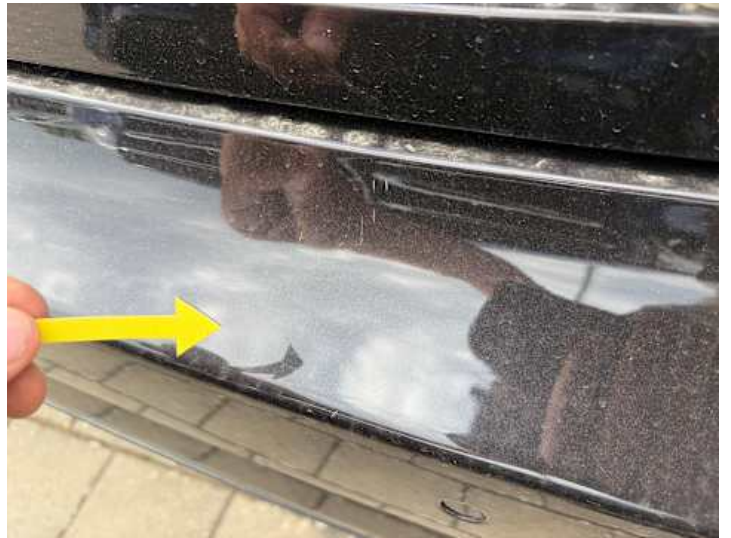
Stoßstange hinten (Kratzer)

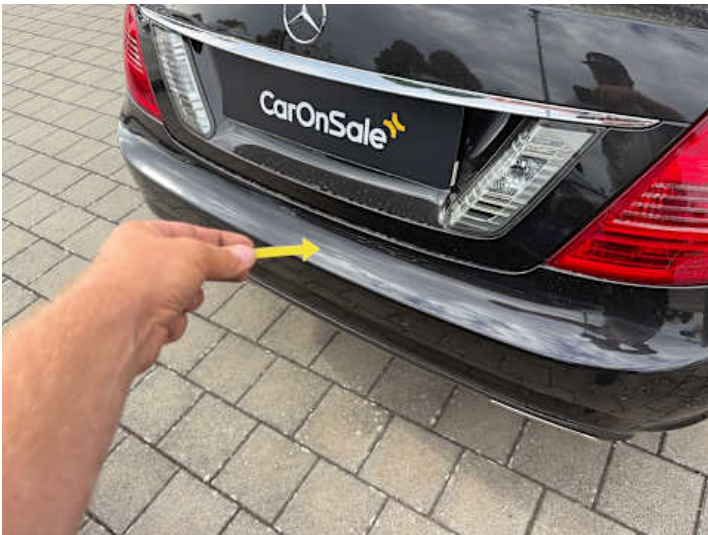
Stoßstange hinten (Kratzer)

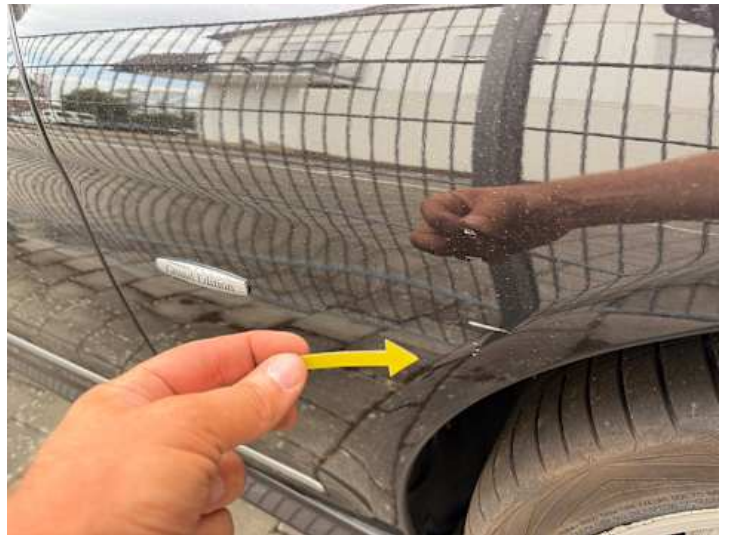
| Fahrzeugteil | Lackschichtdicke (in µm) | Fahrzeugteil | Lackschichtdicke (in µm) |
|---|---|---|---|
| Kotflügel vorne links | 260 | Kotflügel vorne rechts | 230 |

Kotflügel vorne rechts (Kratzer)

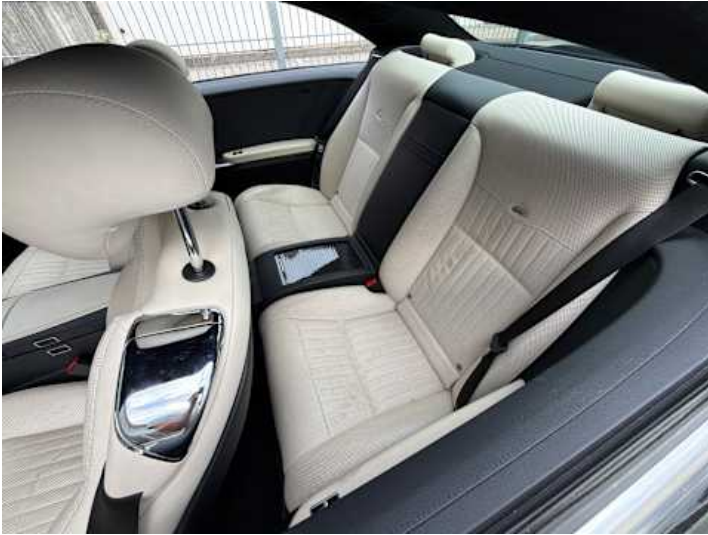
Innenraum (Verschleiß)

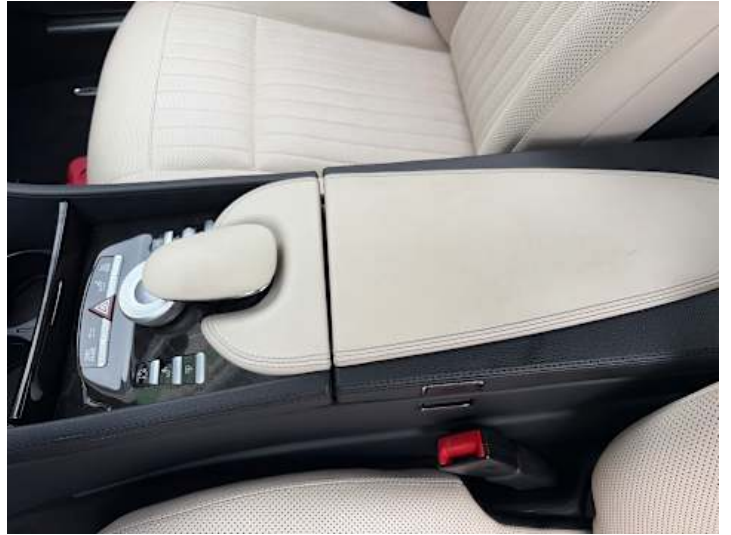
Innenraum (Verschleiß)

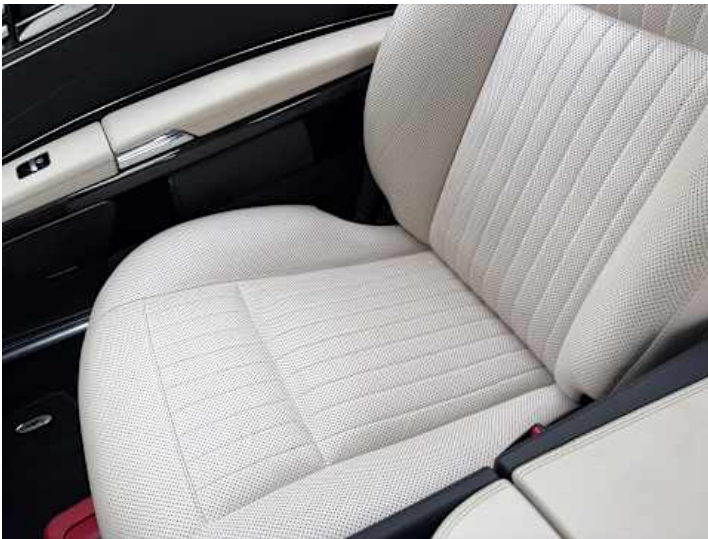
Innenraum (Verschleiß)

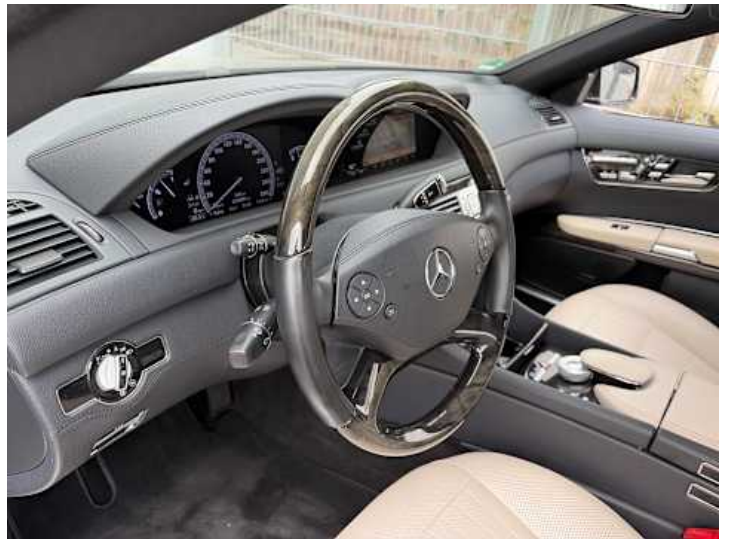
Innenraum (Verschleiß)

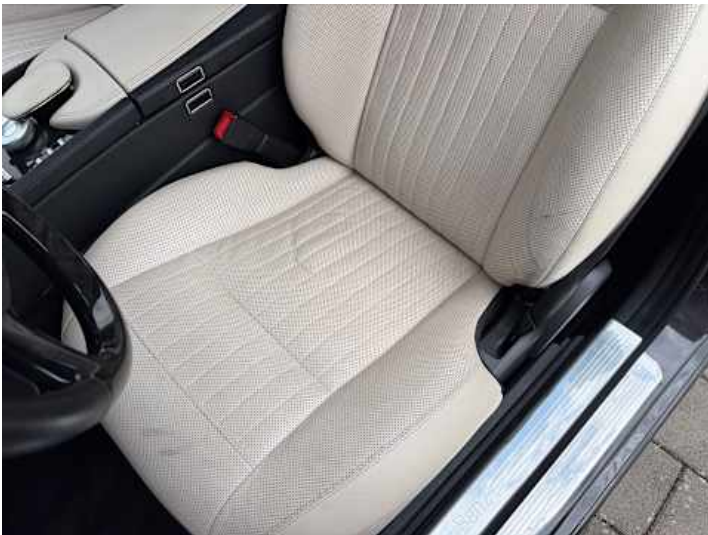
Innenraum (Verschleiß)

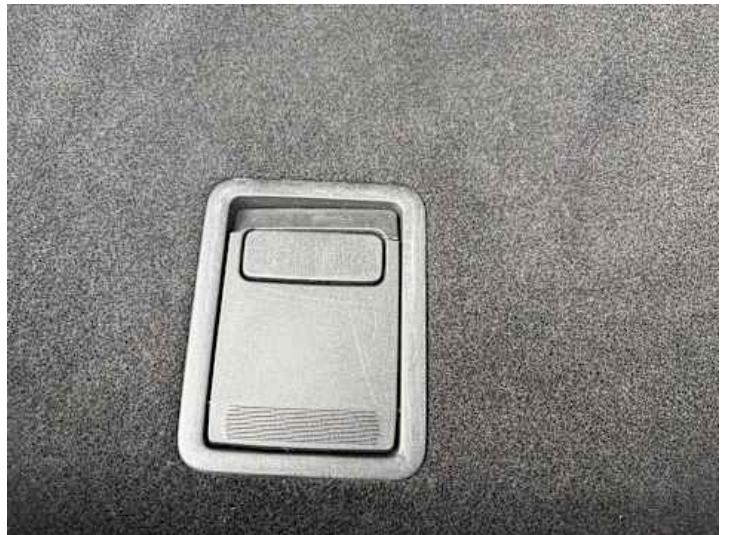
Innenraum (Riss/Bruch)
