## Opel Astra Selection "110 Jahre"

EZ 03/2009 | Kleinwagen | Benzin | Schaltgetriebe | 281.125km  
Besteuerung: Differenzbesteuert (§25a UStG)  
Fahrzeugstandort: 14\*\*\*  
Fahrzeug aufgenommen am: 01.06.2026

# Hinweise zum Zustandsbericht

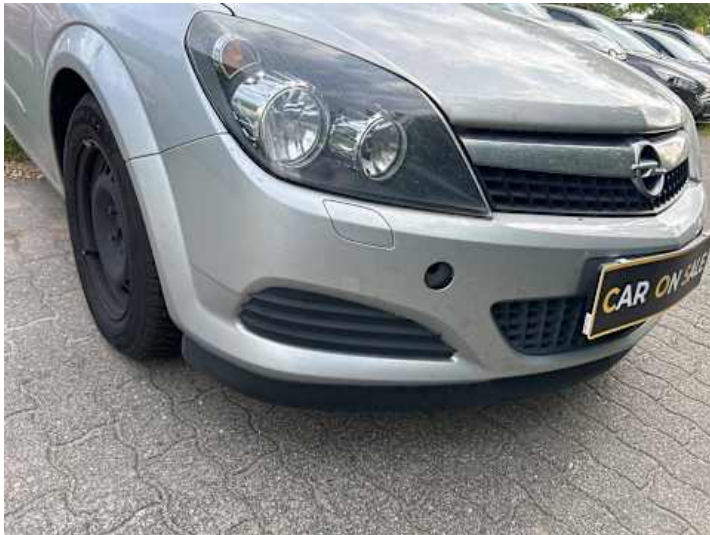
Stoßstange vorne (Kratzer)

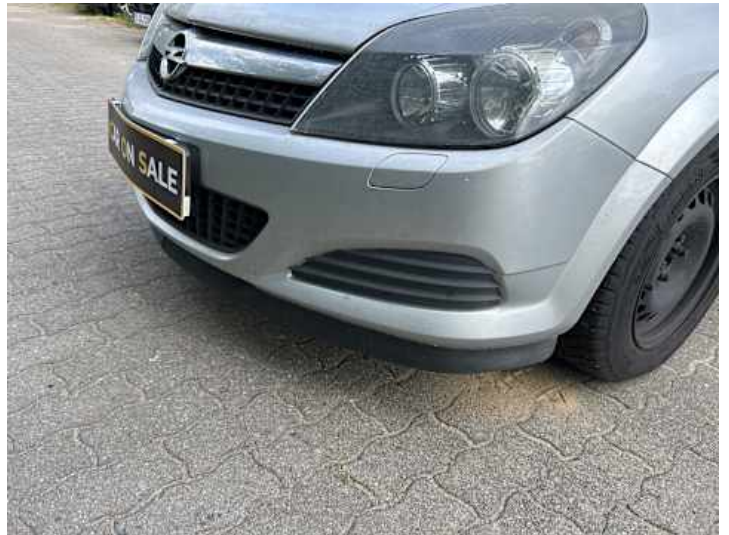
Stoßstange vorne (Kratzer)

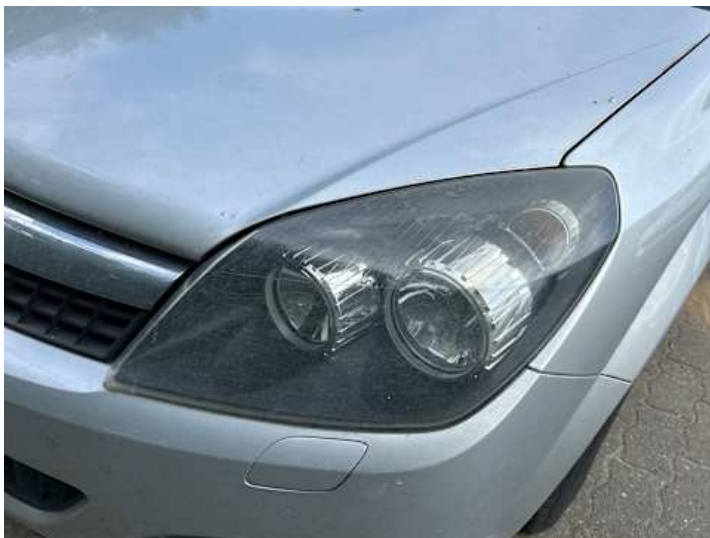
Scheinwerfer (links) (Blind)

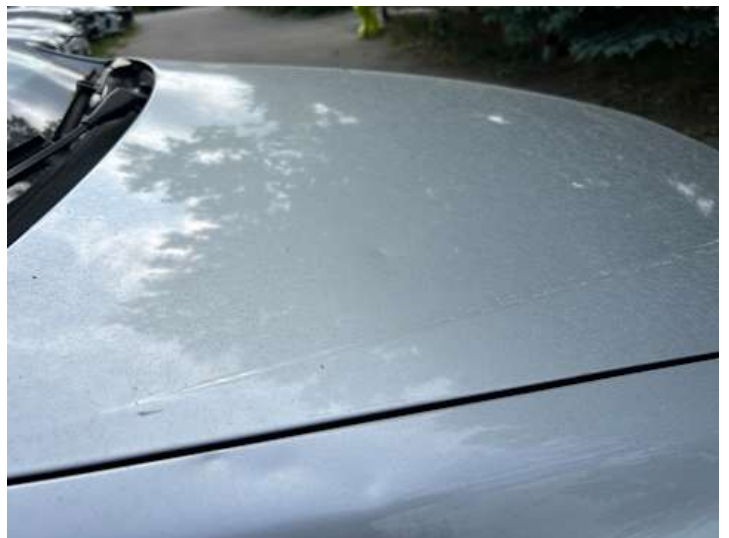
| Fahrzeugteil | Lackschichtdicke (in µm) | Fahrzeugteil | Lackschichtdicke (in µm) |
|---|---|---|---|
| Motorhaube | 140 | Heckklappe | 130 |

Motorhaube (Rost, Kratzer, Delle)

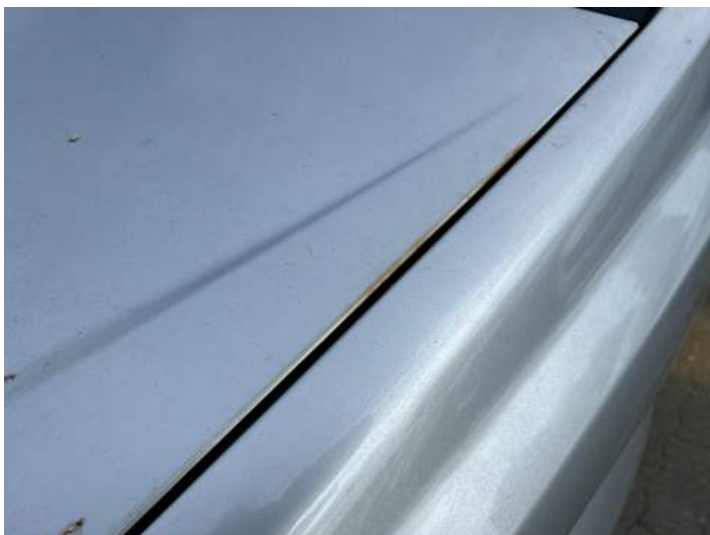
Motorhaube (Rost, Kratzer, Delle)

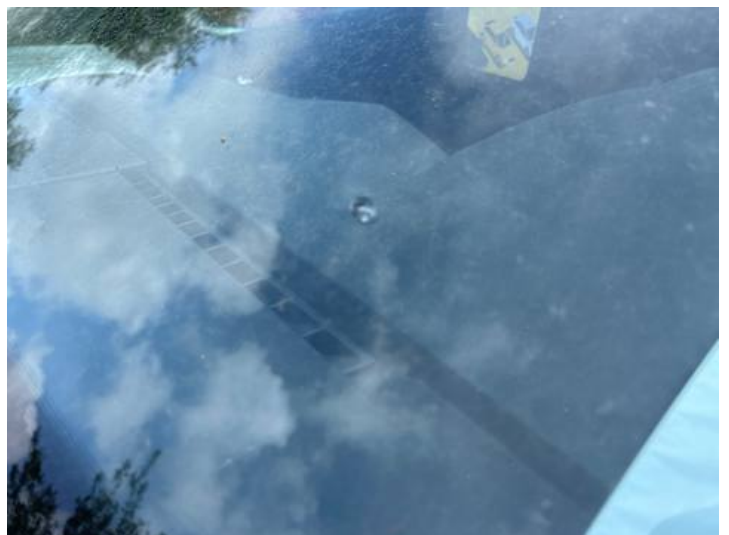
Windschutzscheibe (Steinschlag)

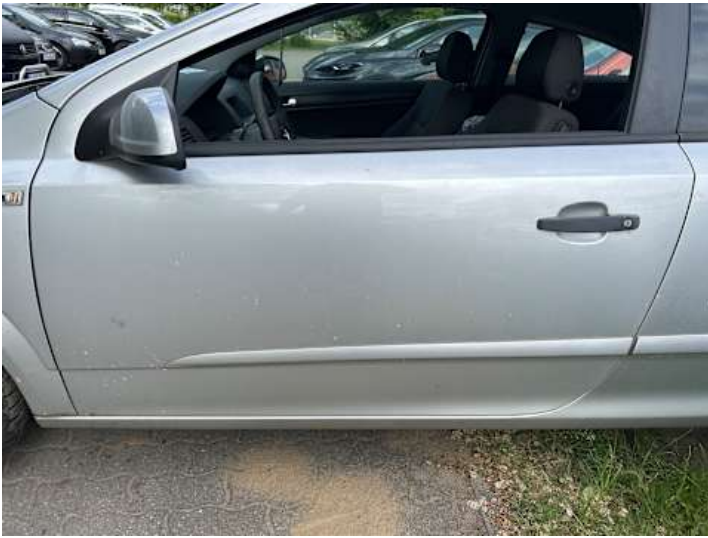
| Fahrzeugteil | Lackschichtdicke (in µm) | Fahrzeugteil | Lackschichtdicke (in µm) |
|---|---|---|---|
| Fahrertür | 130 | Beifahrertür | 120 |

Fahrertür (Kratzer)

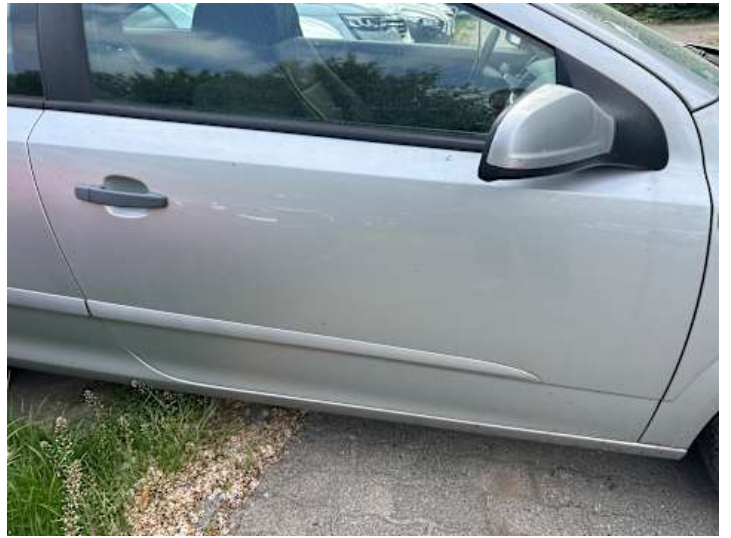
Beifahrertür (Kratzer, Delle)

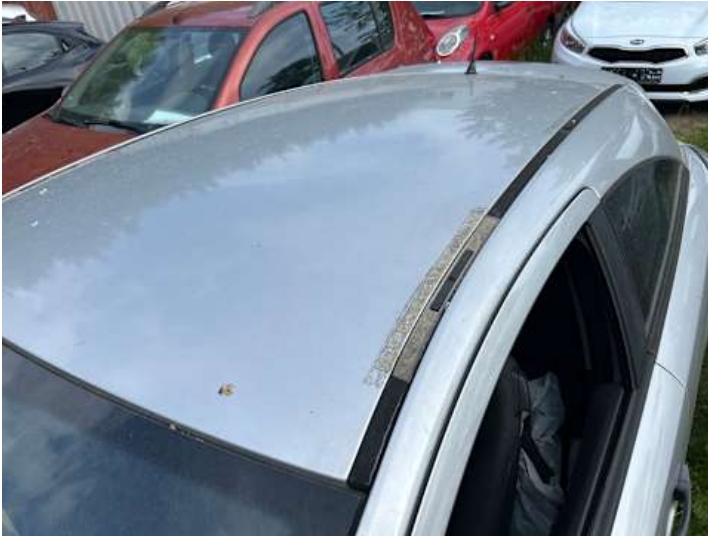
| Fahrzeugteil | Lackschichtdicke (in µm) | Fahrzeugteil | Lackschichtdicke (in µm) |
|---|---|---|---|
| Dach | 130 | | |

Dach (Kratzer, Unsachgemäß instand gesetzt)

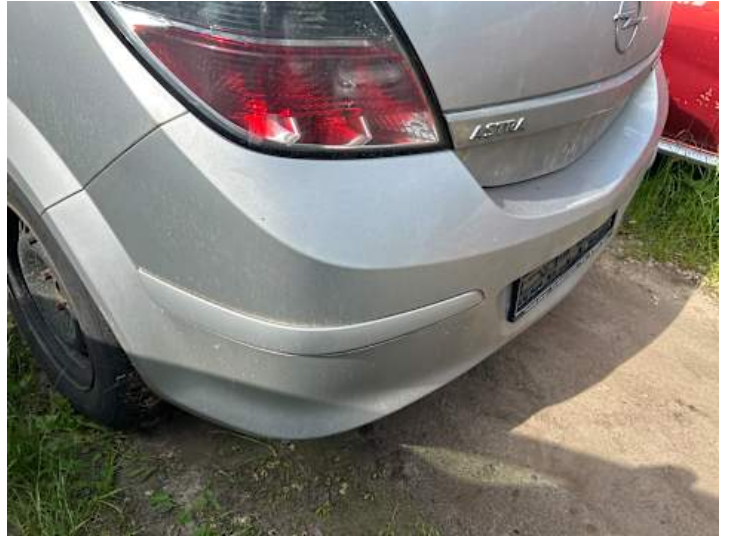
Stoßstange hinten (Kratzer)

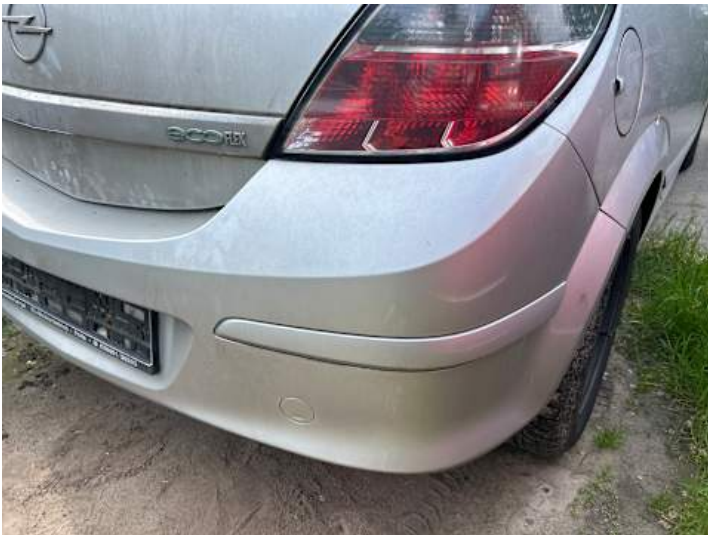
Stoßstange hinten (Kratzer)

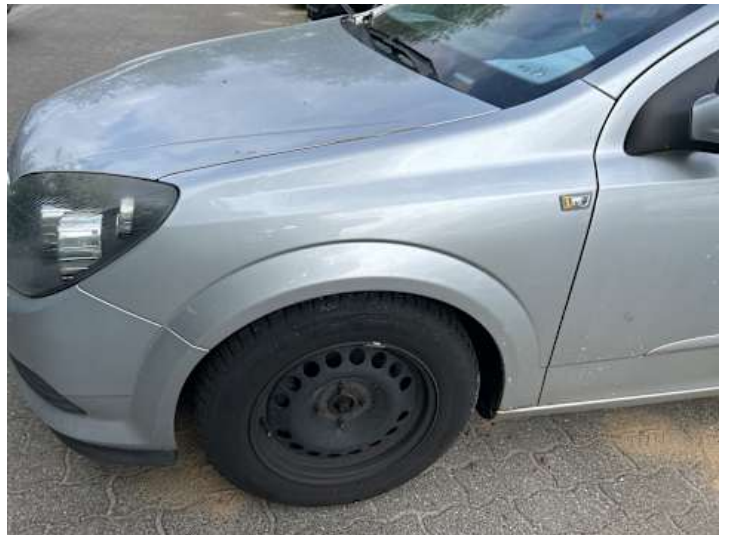
| Fahrzeugteil | Lackschichtdicke (in µm) | Fahrzeugteil | Lackschichtdicke (in µm) |
|---|---|---|---|
| Kotflügel vorne links | 130 | Kotflügel vorne rechts | 120 |

Kotflügel vorne links (Kratzer)

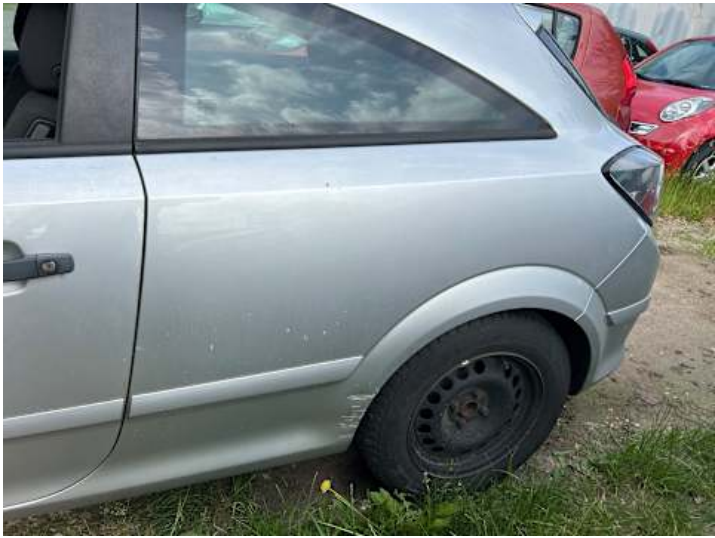
| Fahrzeugteil | Lackschichtdicke (in µm) | Fahrzeugteil | Lackschichtdicke (in µm) |
|---|---|---|---|
| Seitenteil hinten links | 140 | Seitenteil hinten rechts | 230 |

Seitenteil hinten links (Kratzer, Delle)

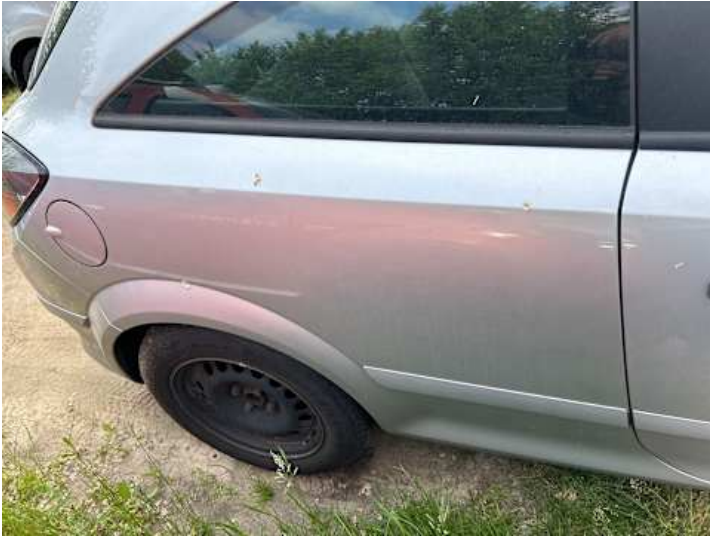
Seitenteil hinten rechts (Kratzer)

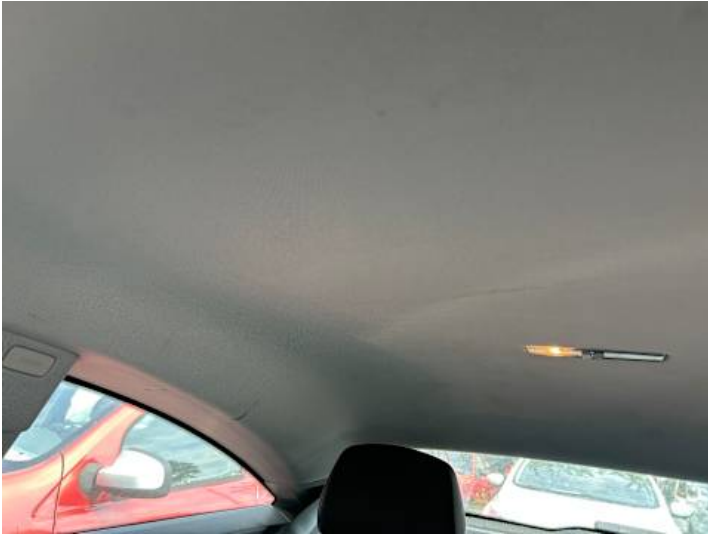
Innenraum (Verschmutzung, Verschleiß)

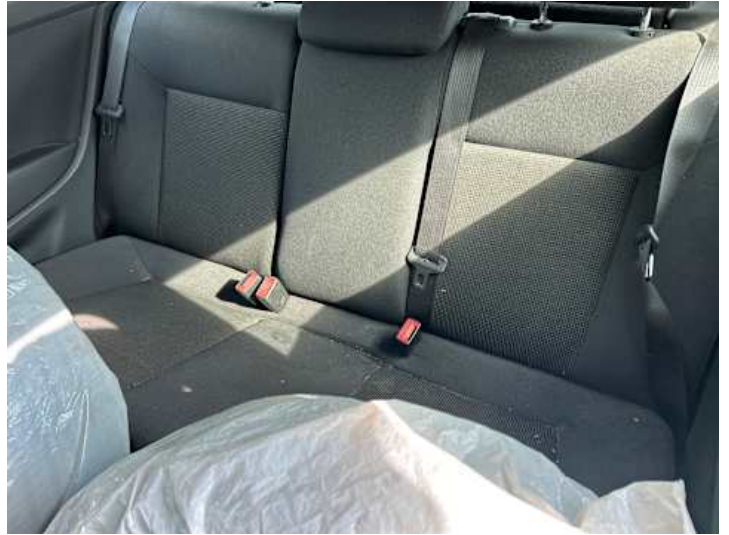
Innenraum (Verschmutzung, Verschleiß)

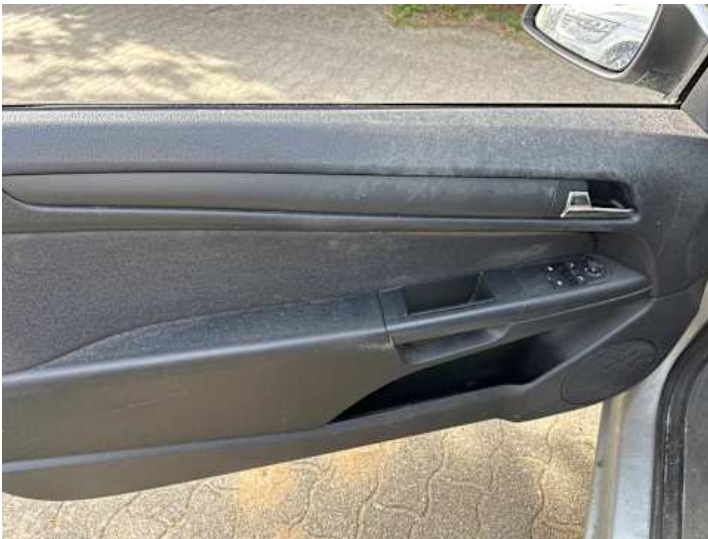
Innenraum (Verschmutzung, Verschleiß)

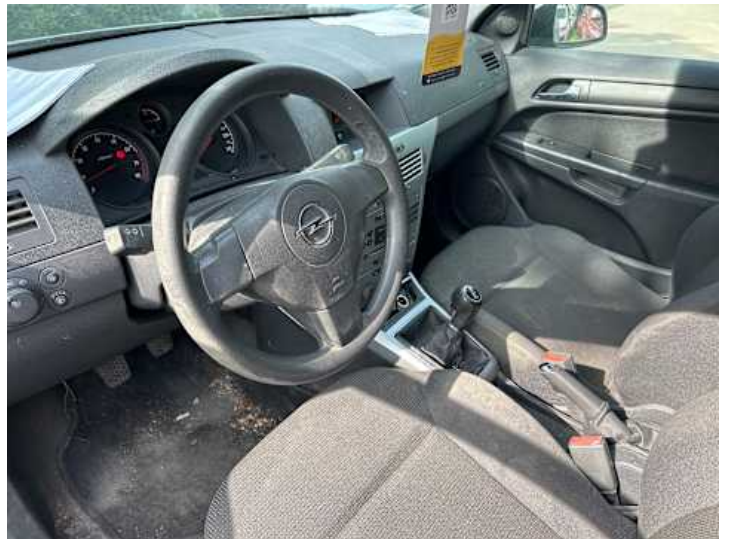
Innenraum (Verschmutzung, Verschleiß)

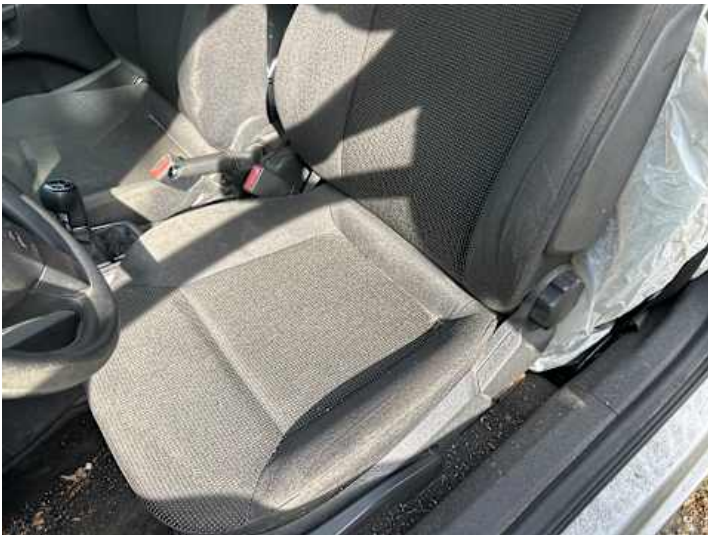
Innenraum (Verschmutzung, Verschleiß)
