## Renault Captur Tonic

EZ 11/2015 | Geländewagen | Benzin | Schaltgetriebe | 132.041km  
Besteuerung: Differenzbesteuert (§24 UStG)  
Fahrzeugstandort: 33\*\*\*  
Fahrzeug aufgenommen am: 21.07.2026

# Hinweise zum Zustandsbericht

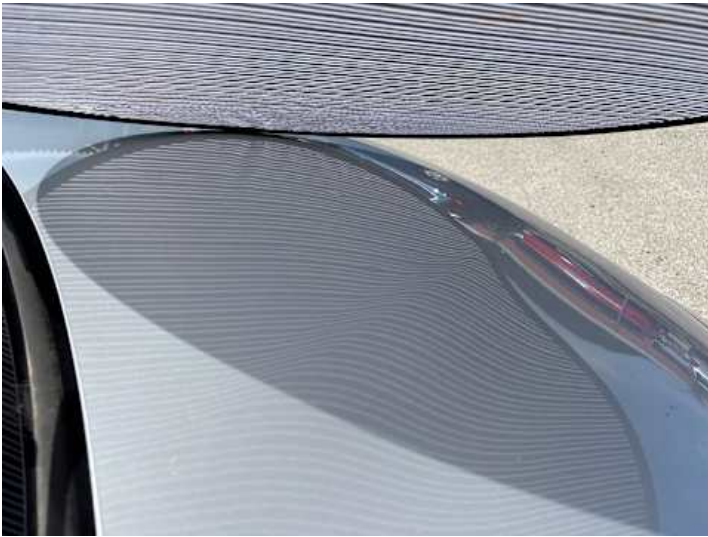
Bestehender Hagelschaden; Service/Wartung fällig;

Motorhaube (Delle)

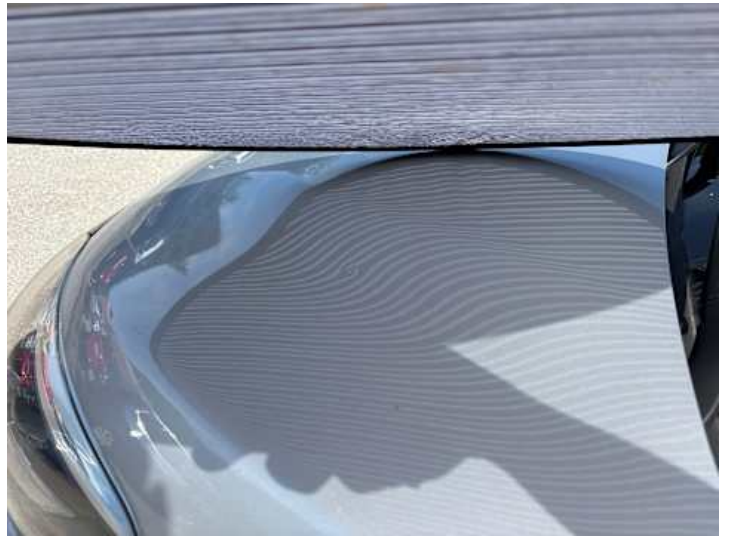
Motorhaube (Delle)

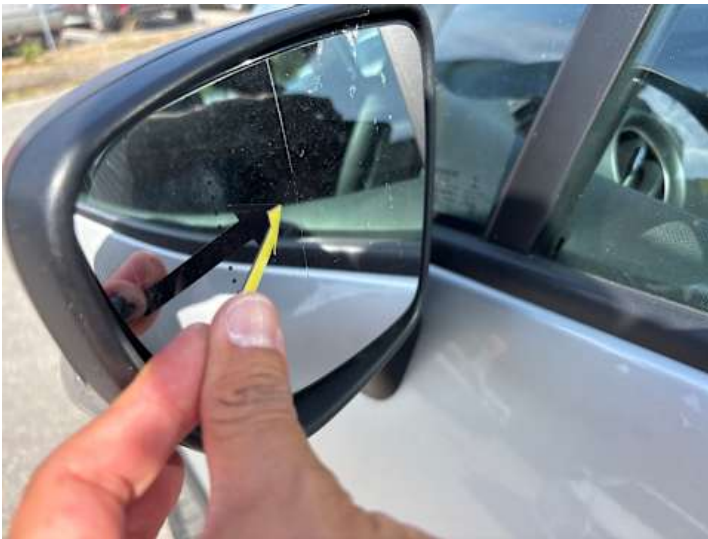
Fahrertür (Riss/Bruch)

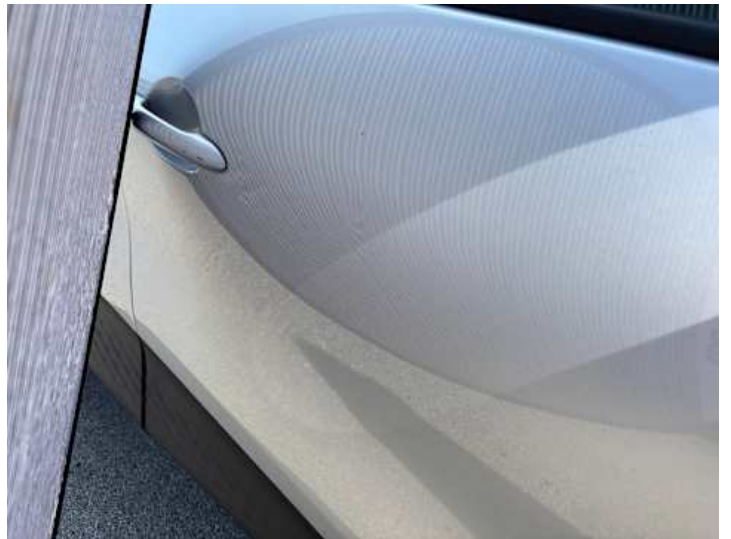
Beifahrertür (Delle)

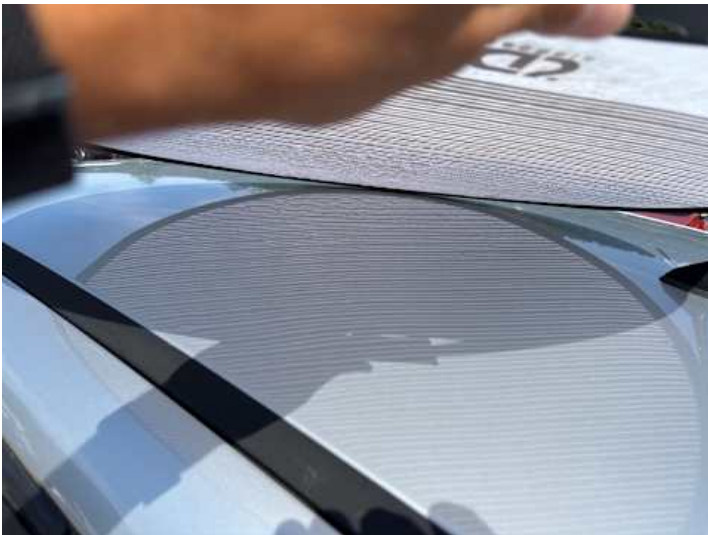
Dach (Delle)

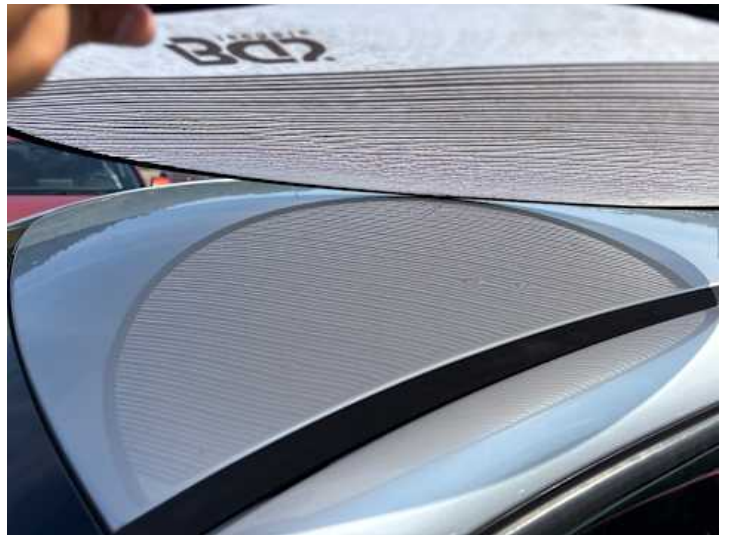
Dach (Delle)

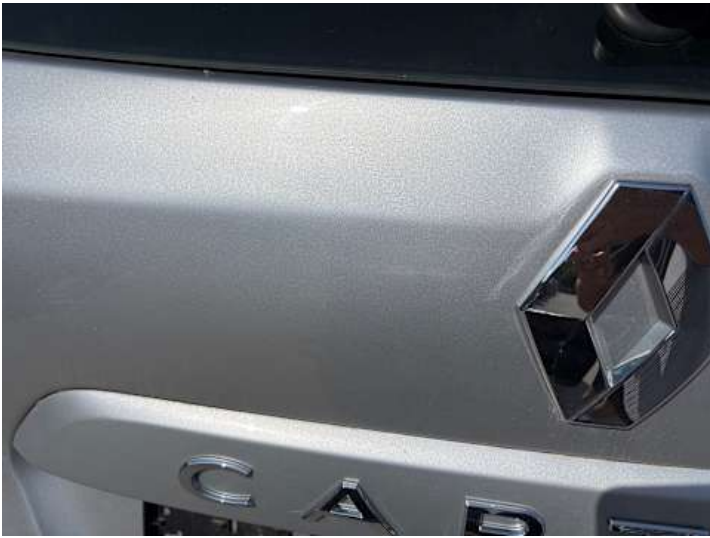
Heckklappe (Rost, Unsachgemäß instand gesetzt)

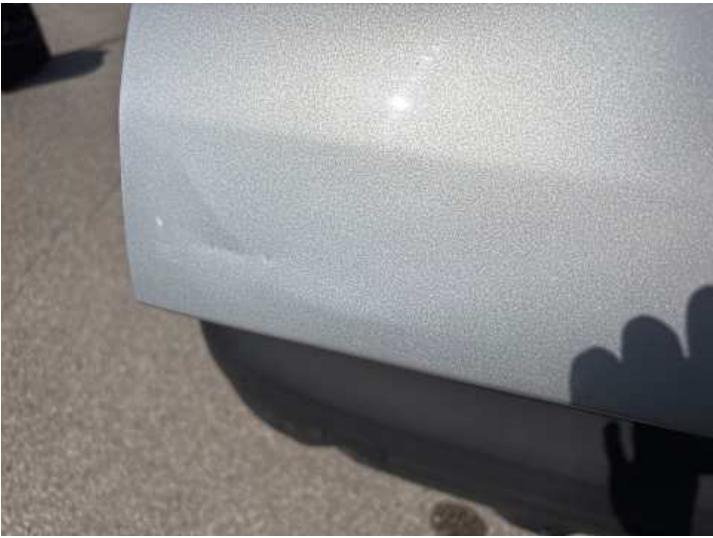
Heckklappe (Rost, Unsachgemäß instand gesetzt)

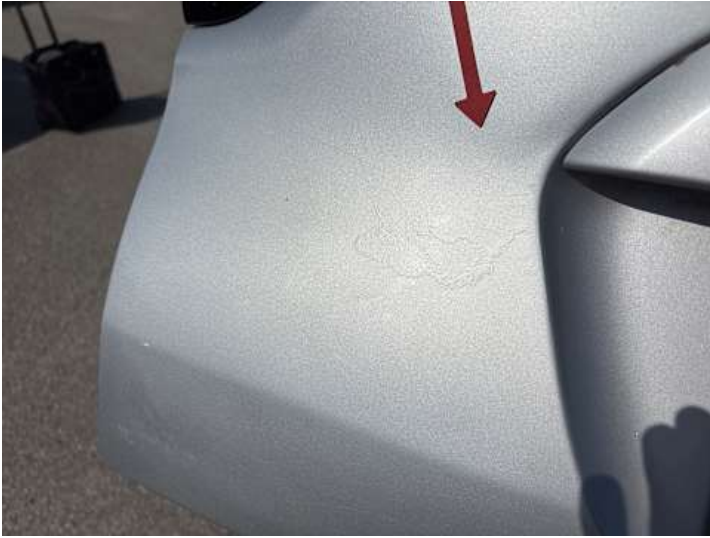
Heckklappe (Rost, Unsachgemäß instand gesetzt)

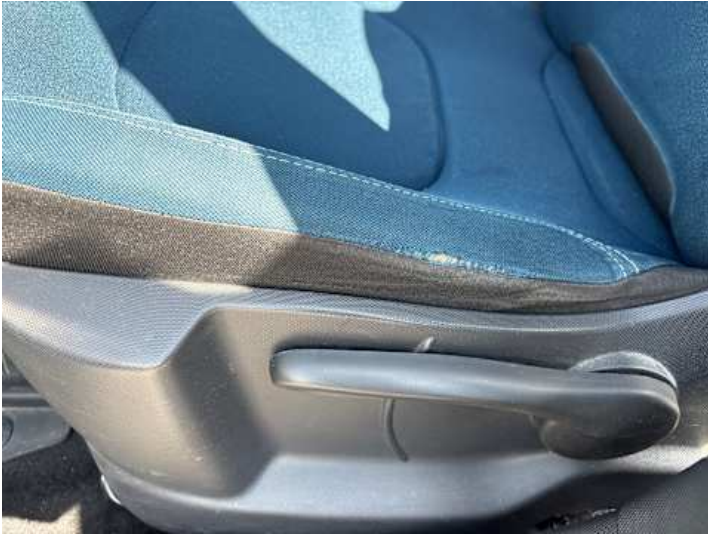
Innenraum (Riss/Bruch)

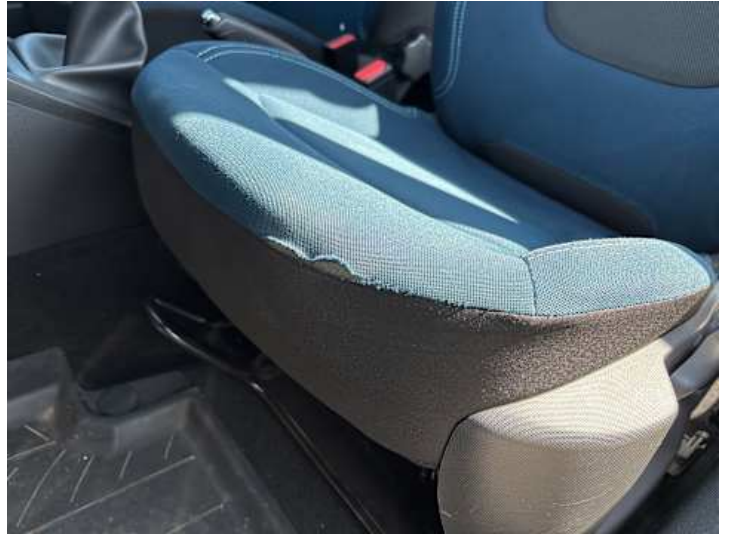
Innenraum (Riss/Bruch)
