## Audi Q3

EZ 08/2012 | Geländewagen | Benzin | Automatikgetriebe | 117.560km  
Besteuerung: Differenzbesteuert (§24 UStG)  
Fahrzeugstandort: 35\*\*\*  
Fahrzeug aufgenommen am: 24.07.2026

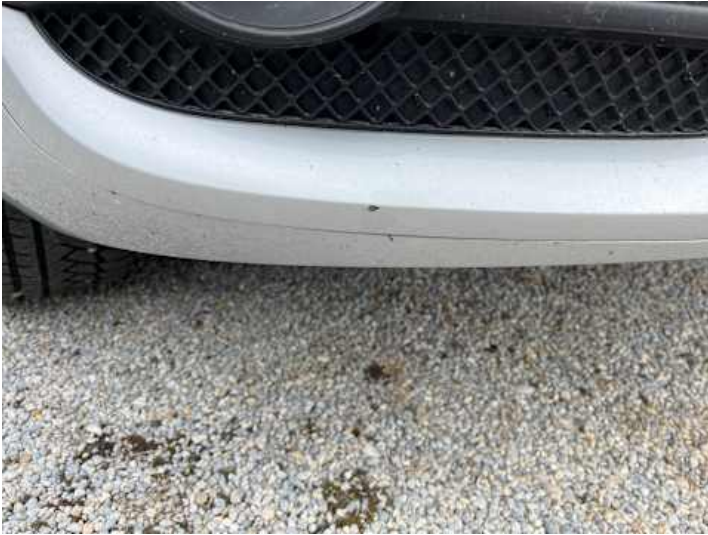
Stoßstange vorne (Kratzer)

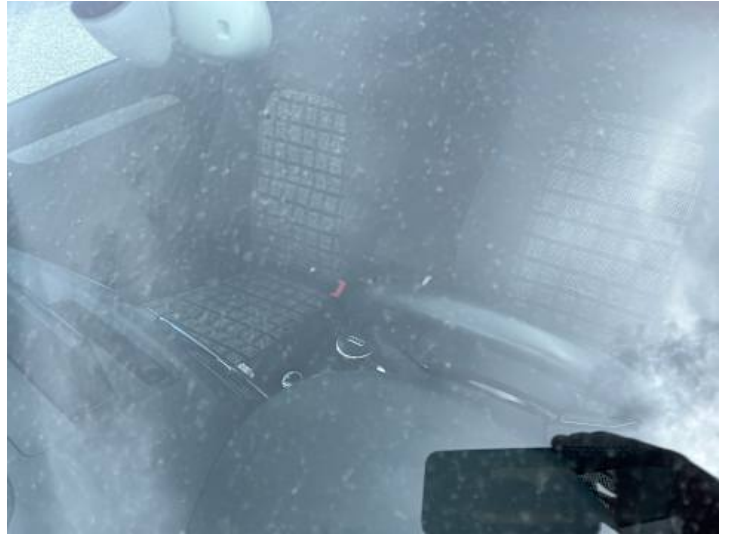
Windschutzscheibe (Steinschlag)

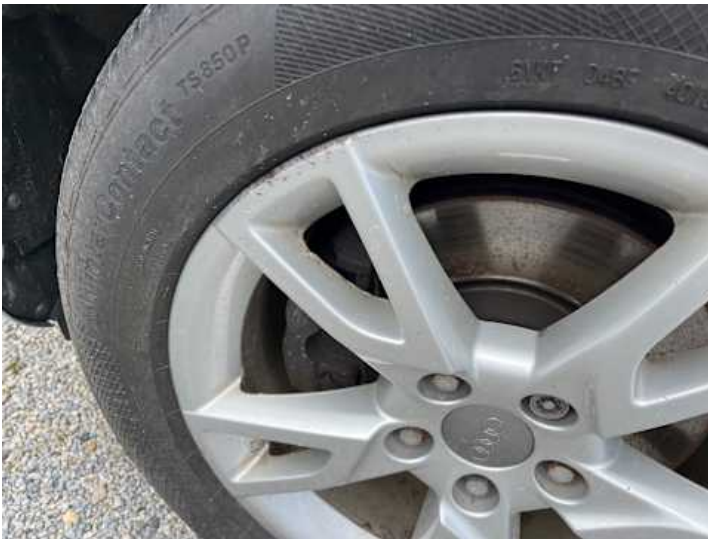
Rad (Rost)

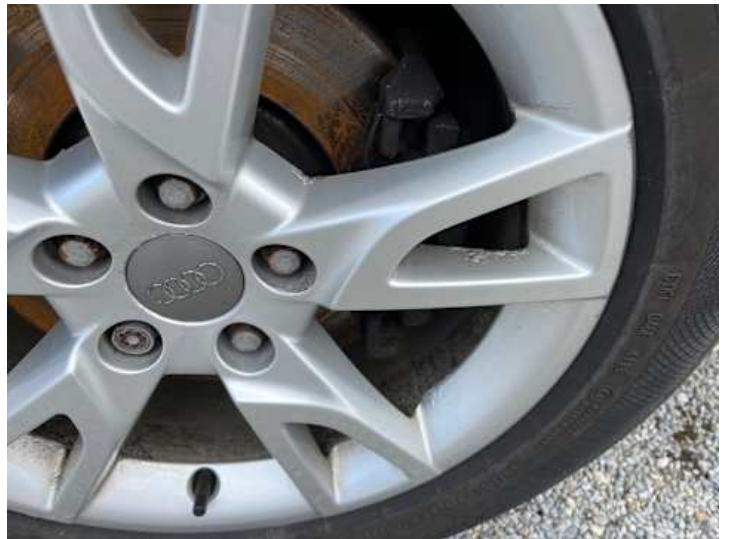
Rad (Rost)

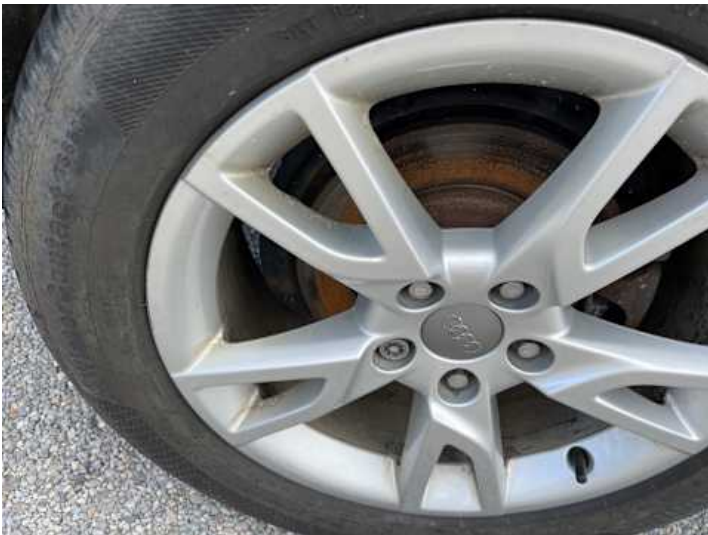
Rad (Rost)

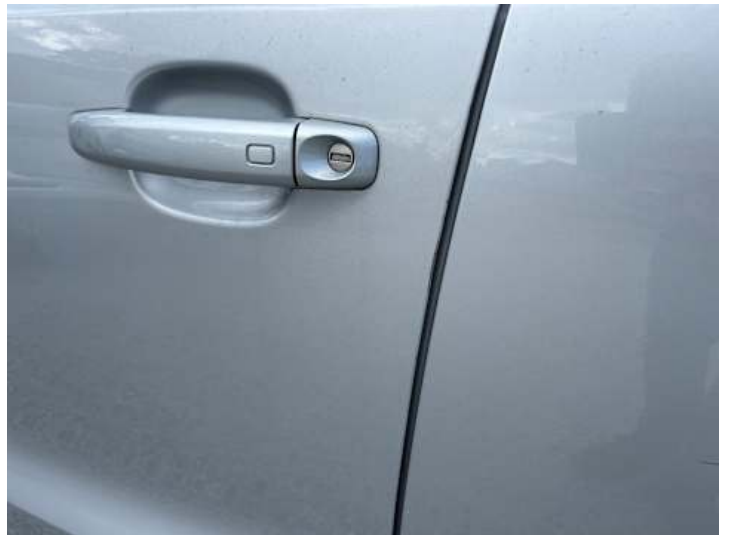
Fahrtür (Lackschaden)

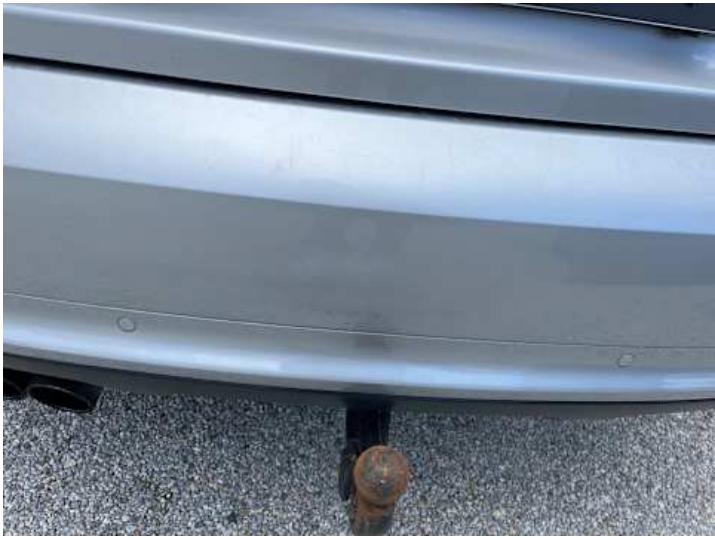
Stoßstange hinten (Kratzer)

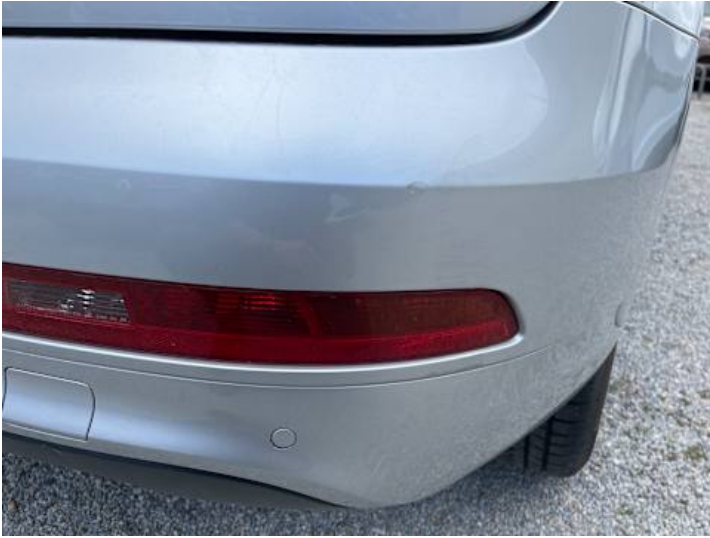
Stoßstange hinten (Kratzer)

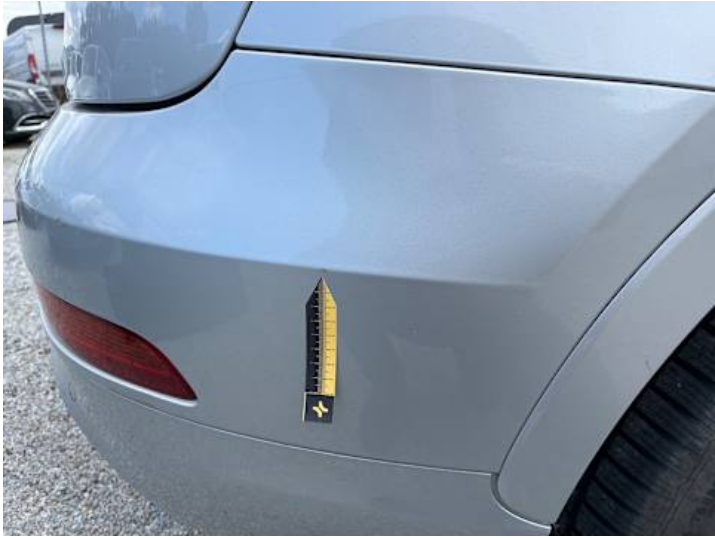
Stoßstange hinten (Kratzer)

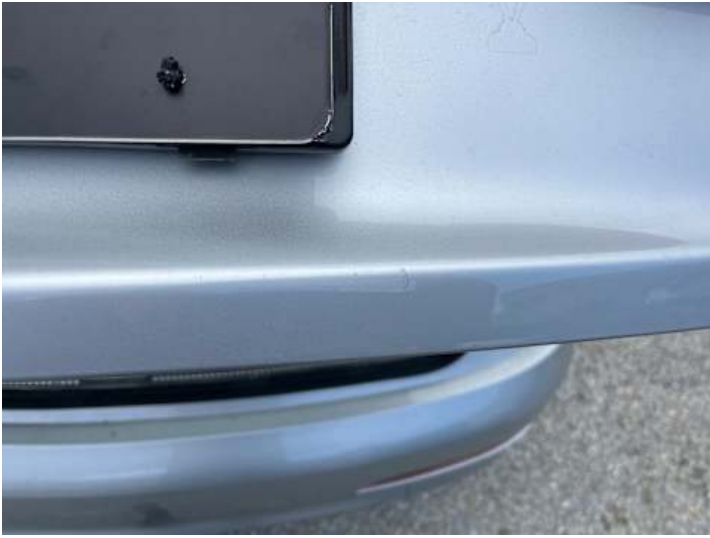
Heckklappe (Kratzer)

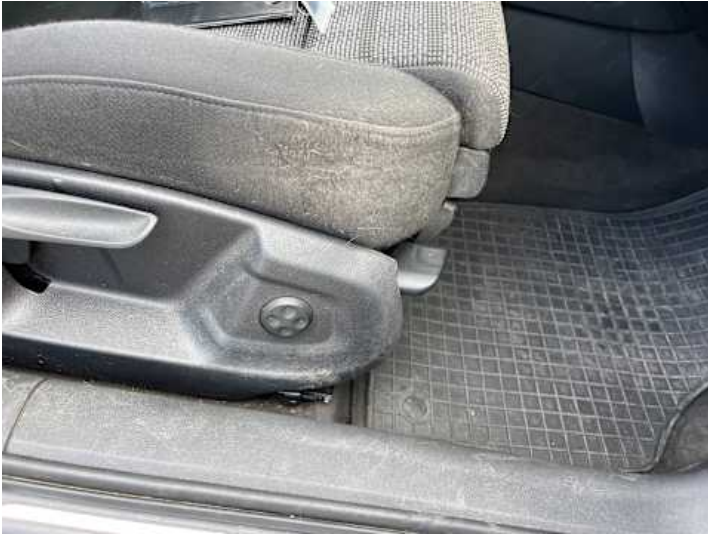
Innenraum (Verschmutzung, Tierhaare/Tiergeruch)
