## Opel Adam Slam ecoFlex

EZ 06/2018 | Kleinwagen | Benzin | Schaltgetriebe | 79.397km  
Besteuerung: Differenzbesteuert (§25a UStG)  
Fahrzeugstandort: 87\*\*\*  
Fahrzeug aufgenommen am: 05.08.2026

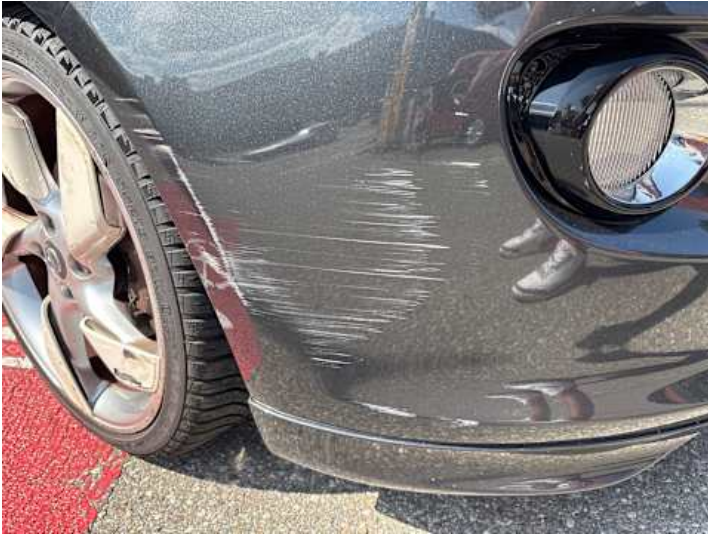
Stoßstange vorne (Kratzer, Lackschaden)

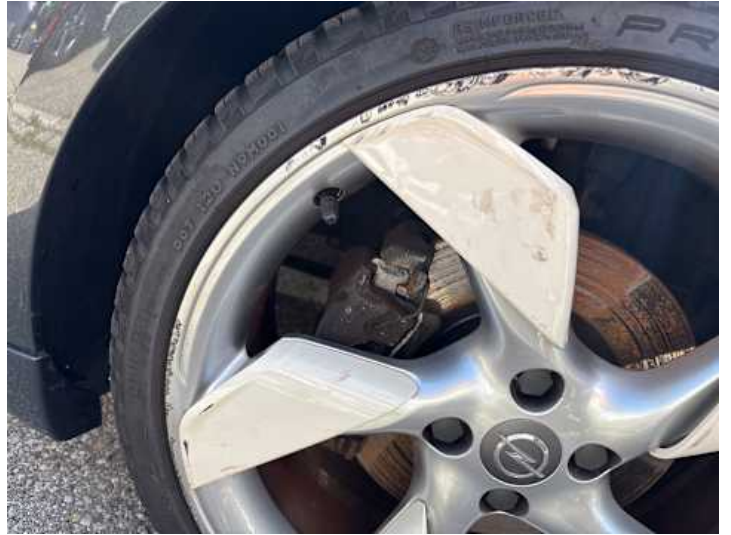
Rad (Kratzer, Kerben)

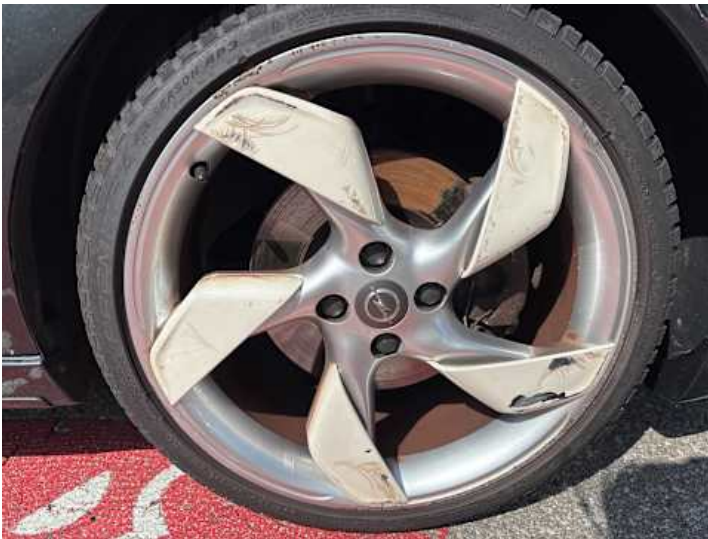
Rad (Kratzer, Kerben)

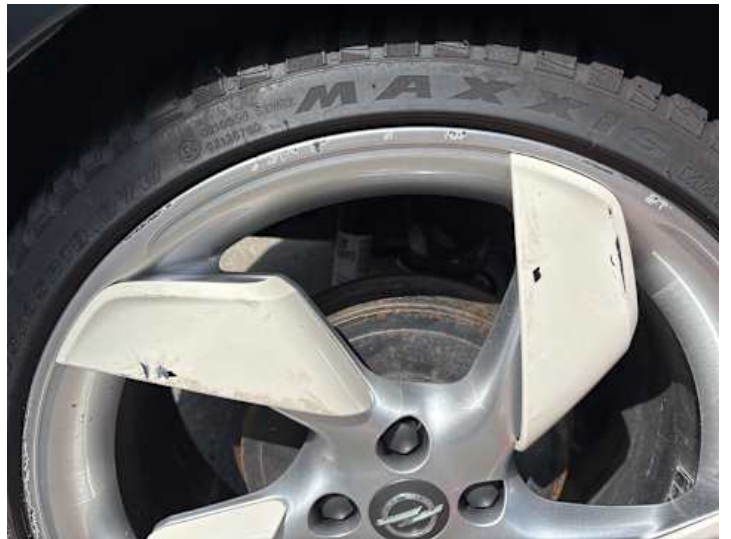
Rad (Kratzer, Kerben)

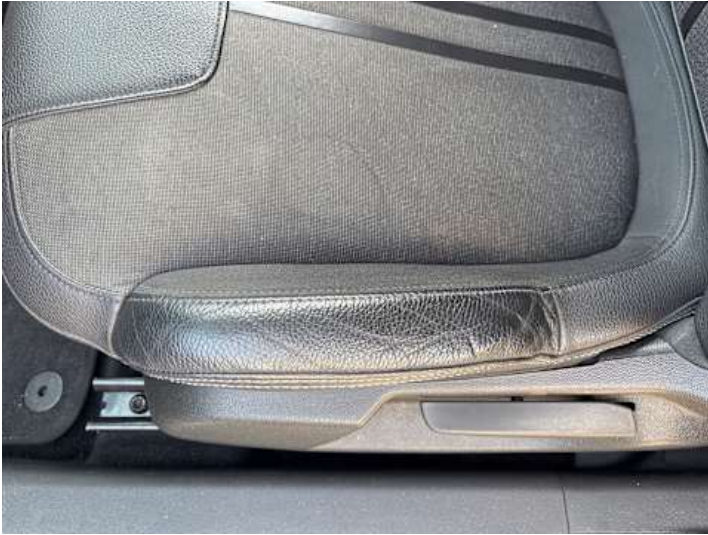
Innenraum (Verschleiß)

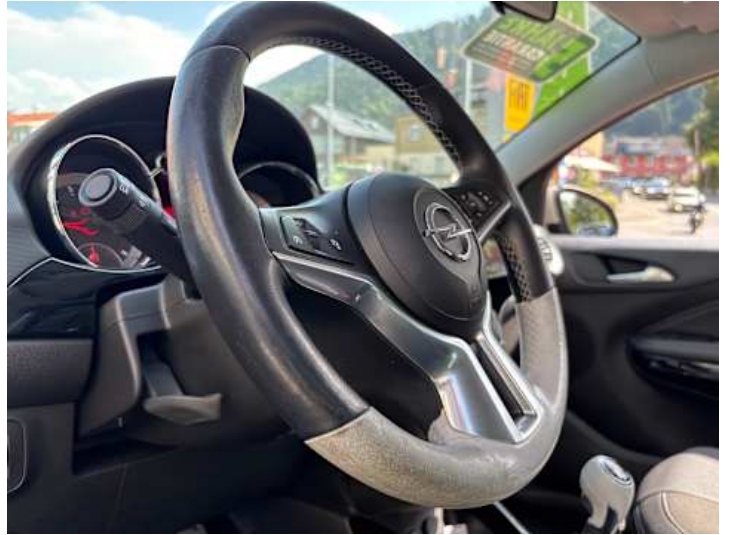
Innenraum (Verschleiß)
