## Volkswagen Caddy Maxi Comfortline 4Motion

EZ 12/2014 | Van | Diesel | Automatikgetriebe | 246.340km  
Besteuerung: Regelbesteuert (Österreich)  
Fahrzeugstandort: 62\*\*\*  
Fahrzeug aufgenommen am: 23.06.2026

# Hinweise zum Zustandsbericht

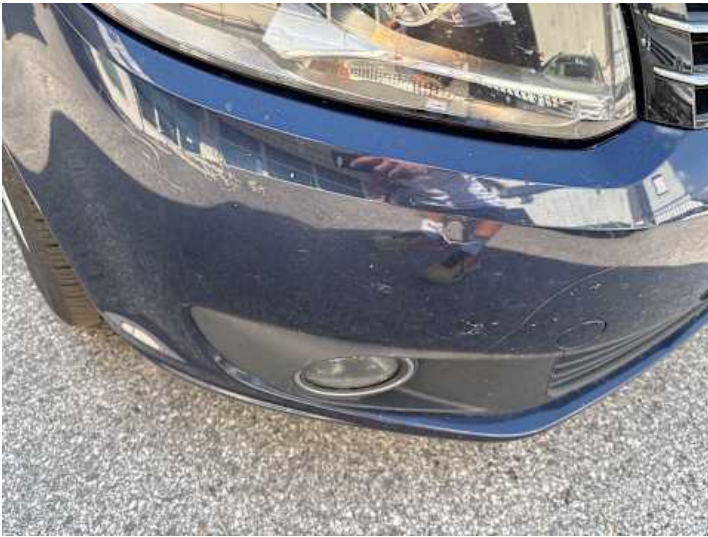
Stoßstange vorne (Kratzer)

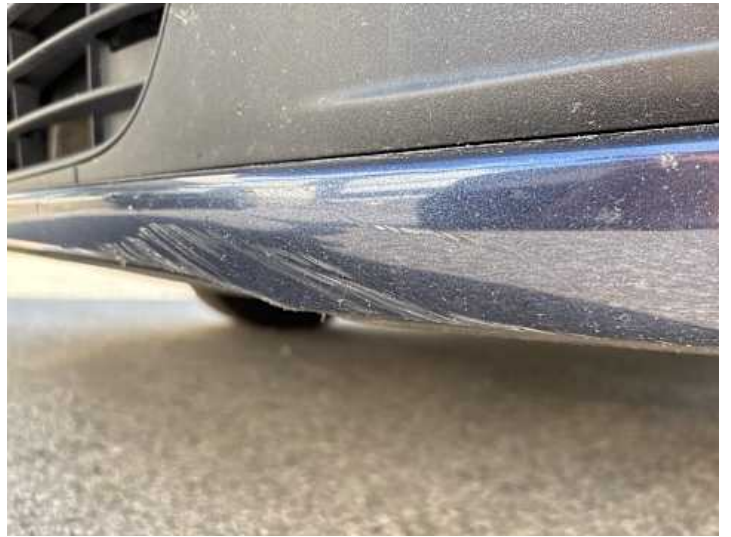
Stoßstange vorne (Kratzer)

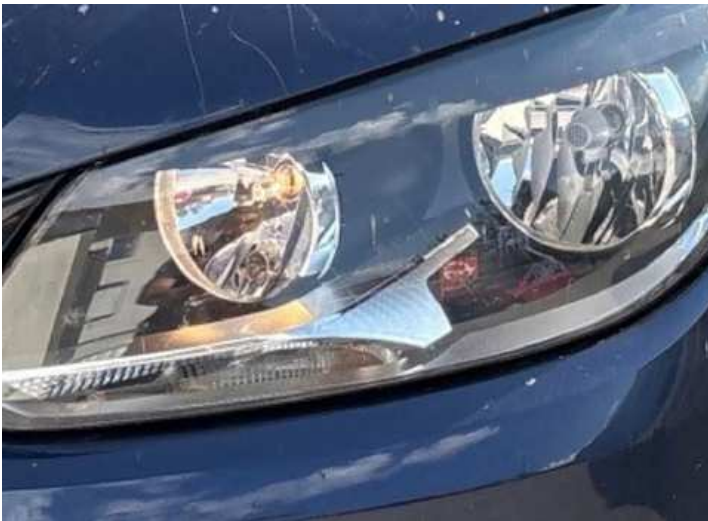
Scheinwerfer (links) (Kratzer)

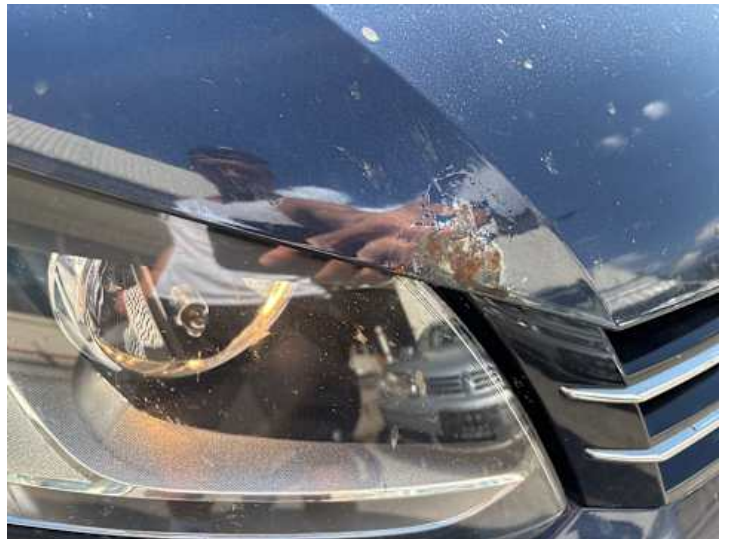
Motorhaube (Rost)

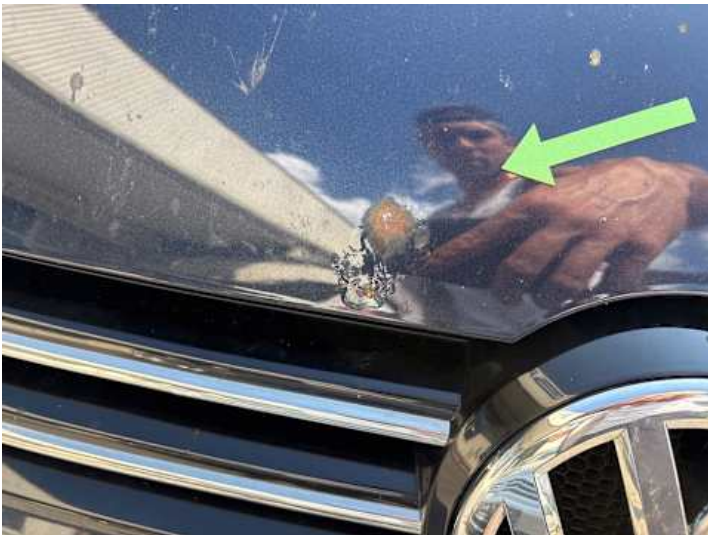
Motorhaube (Rost)

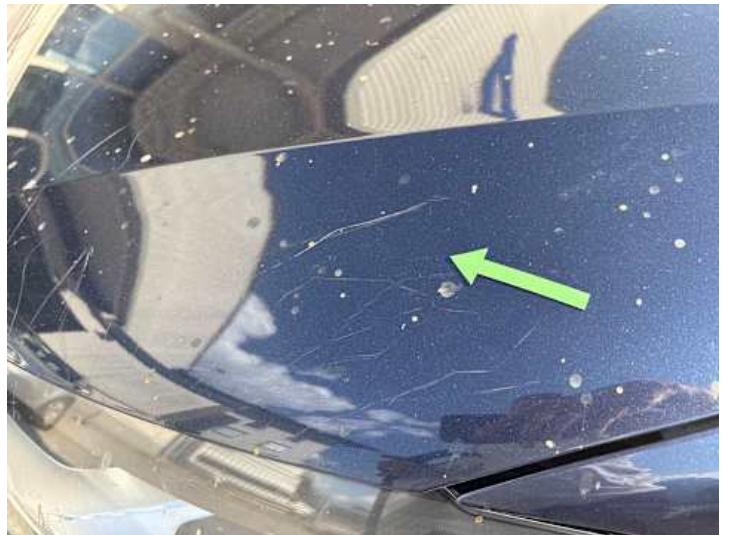
Motorhaube (Kratzer)

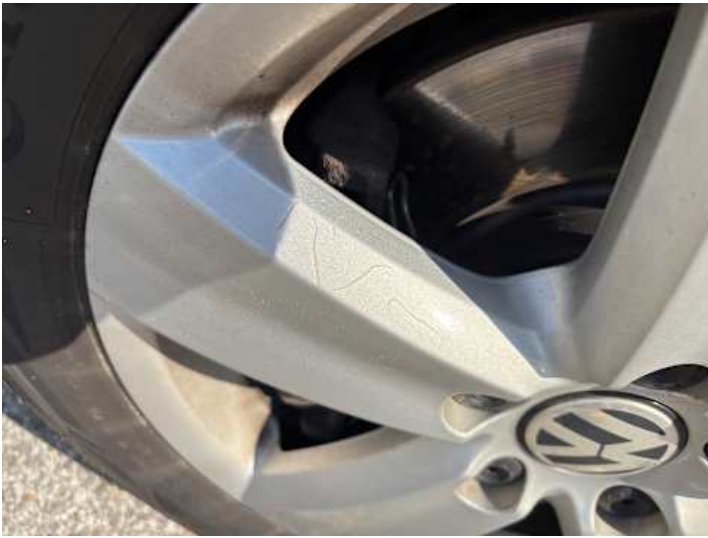
Rad (Kratzer)

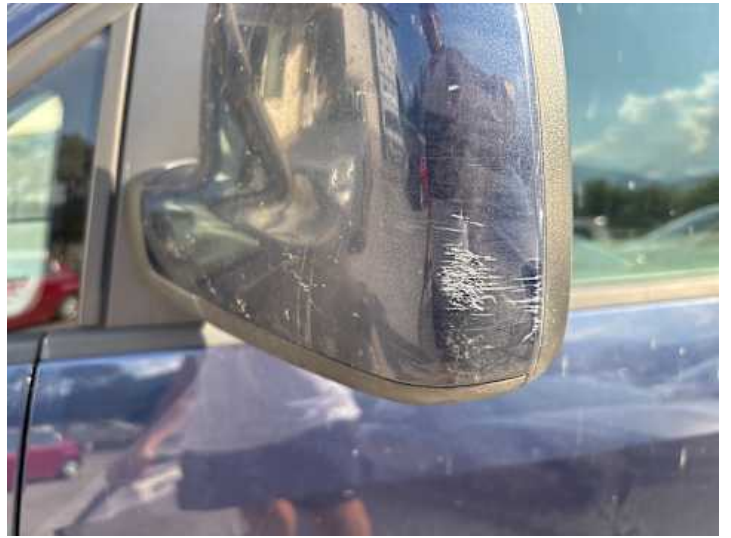
Fahrtür (Kratzer)

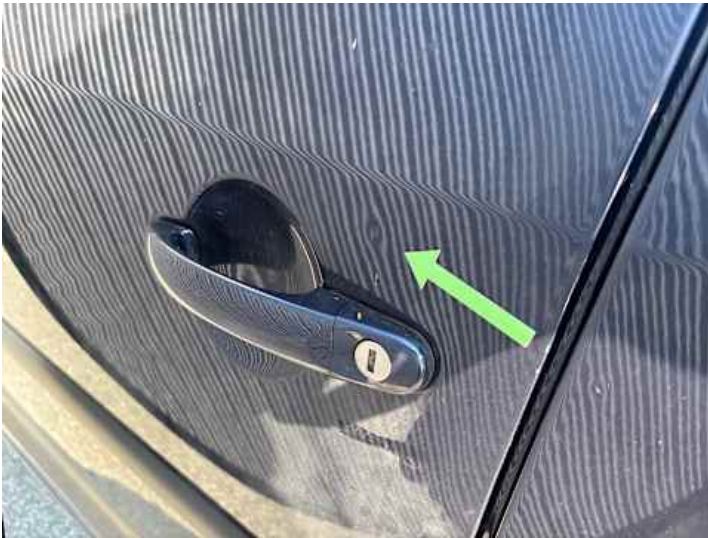
Fahrtür (Delle)

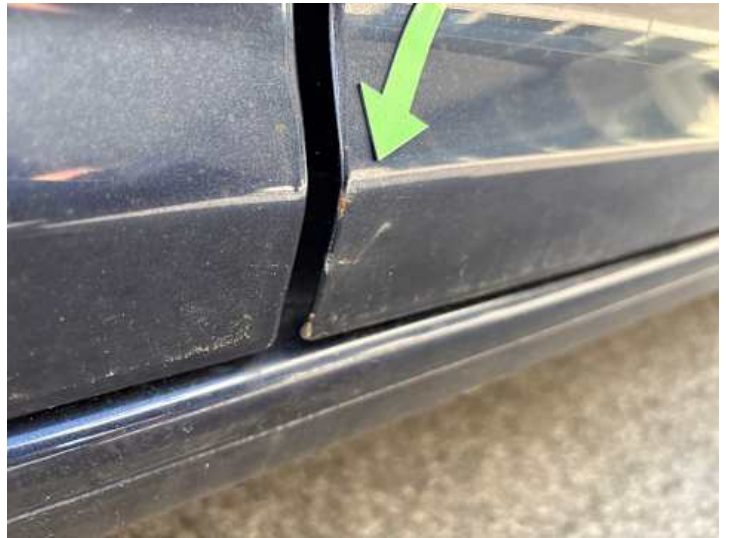
Beifahrtür (Rost)

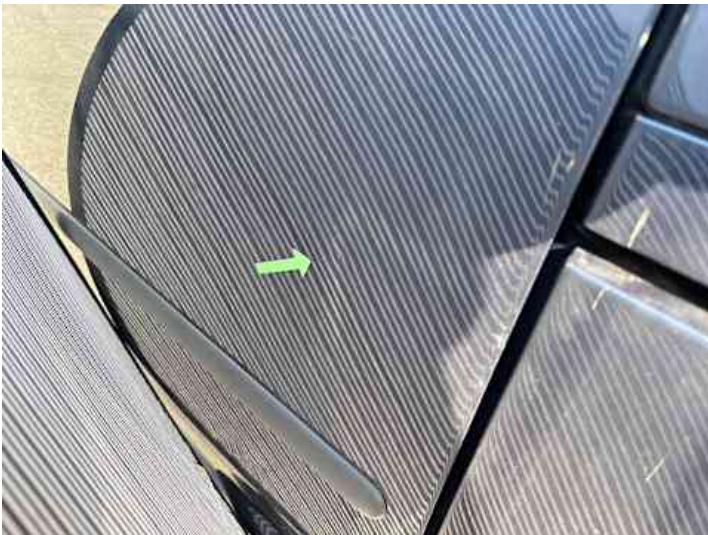
Türe hinten links (Delle)

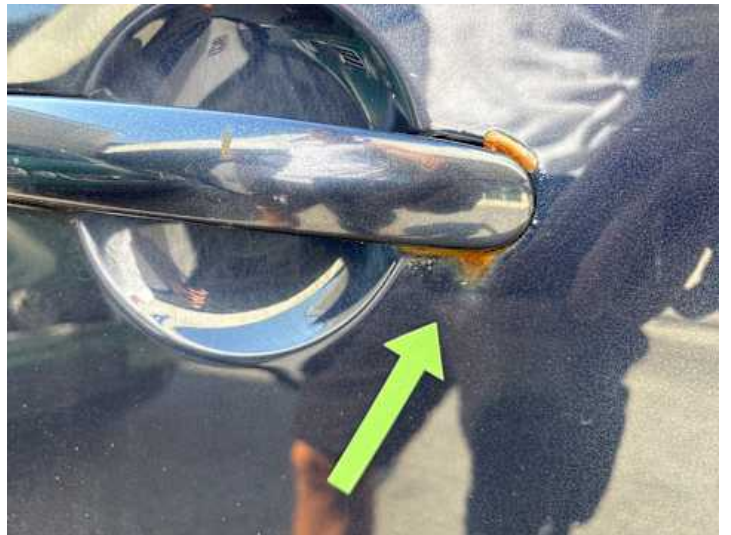
Türe hinten rechts (Rost)

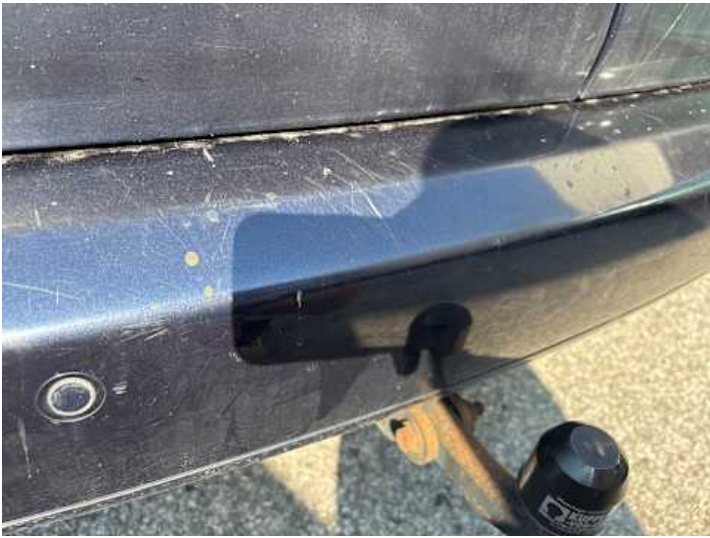
Stoßstange hinten (Kratzer)

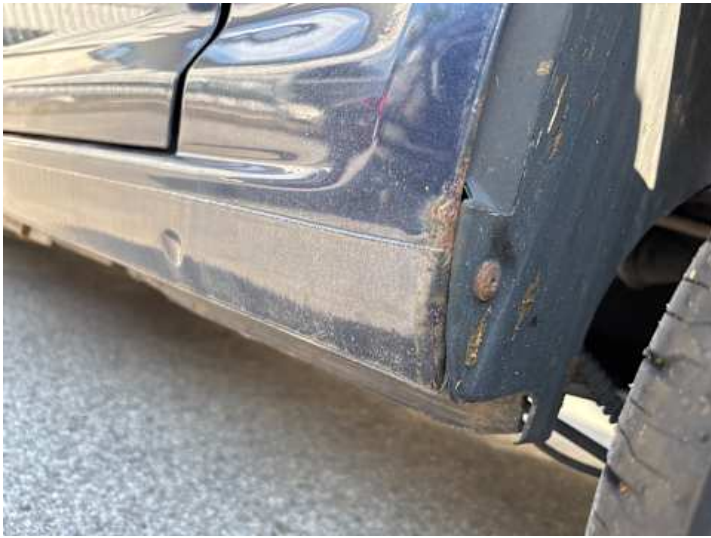
Schweller links (Rost)

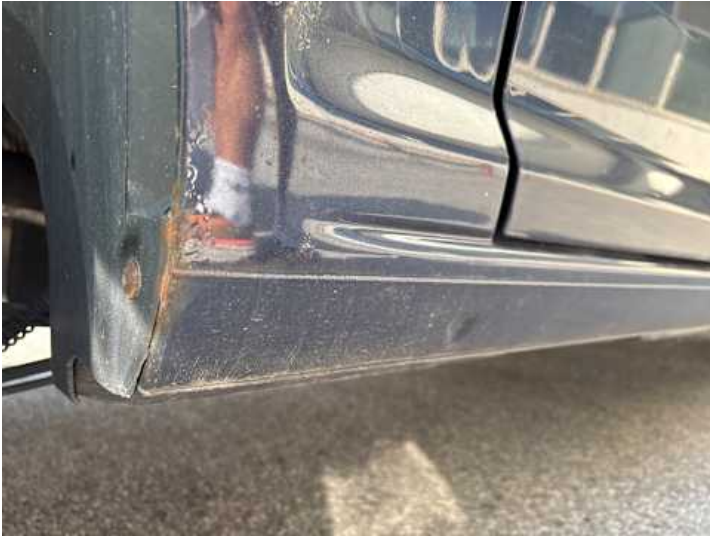
Schweller rechts (Rost)

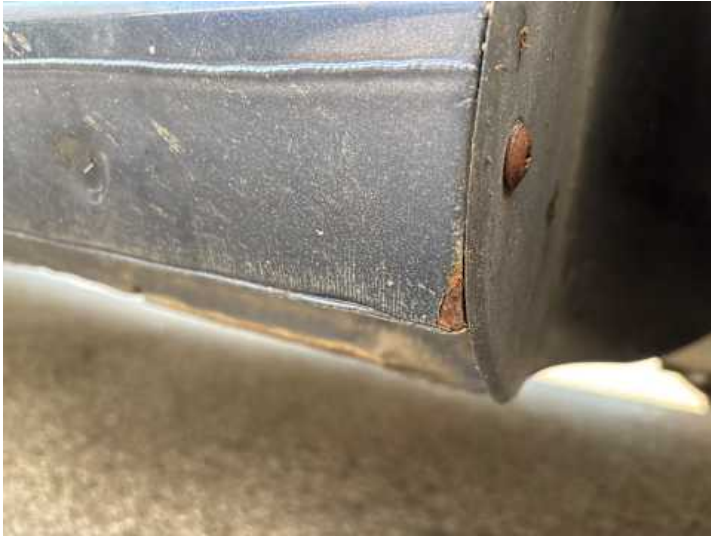
Schweller rechts (Rost)

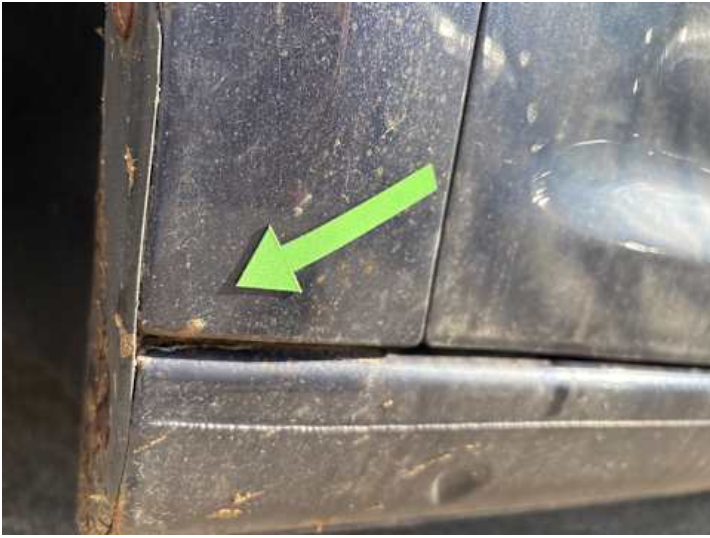
Kotflügel vorne links (Rost)

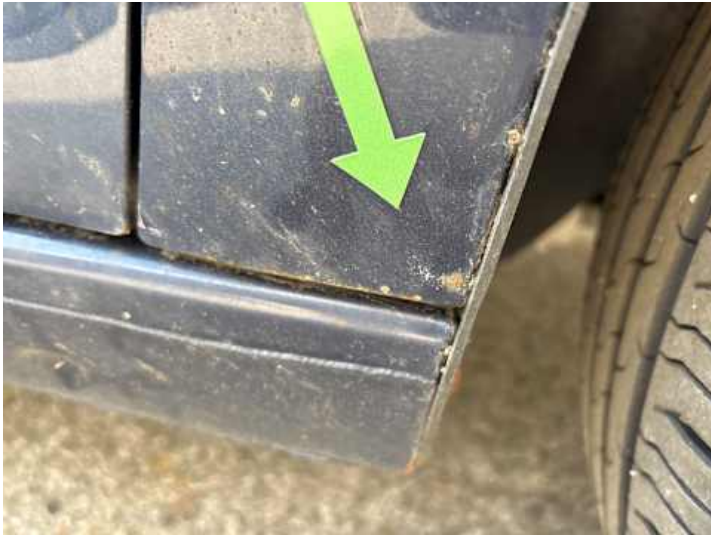
Kotflügel vorne rechts (Rost)

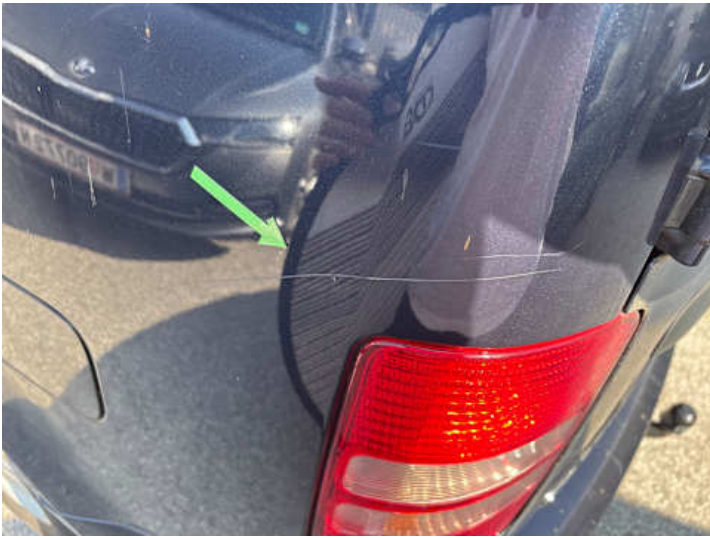
Seitenteil hinten links (Kratzer)

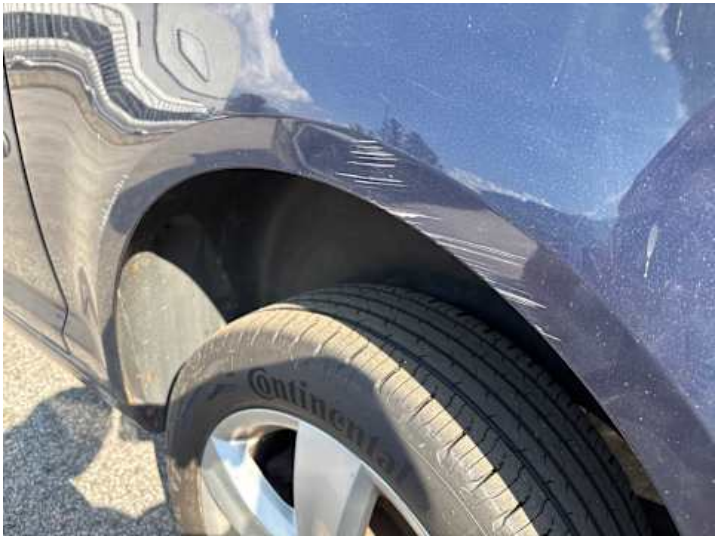
Seitenteil hinten links (Kratzer)

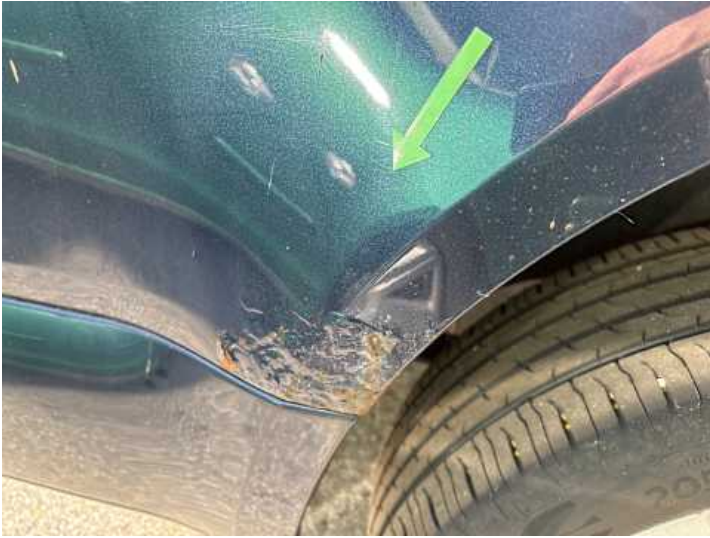
Seitenteil hinten rechts (Rost)

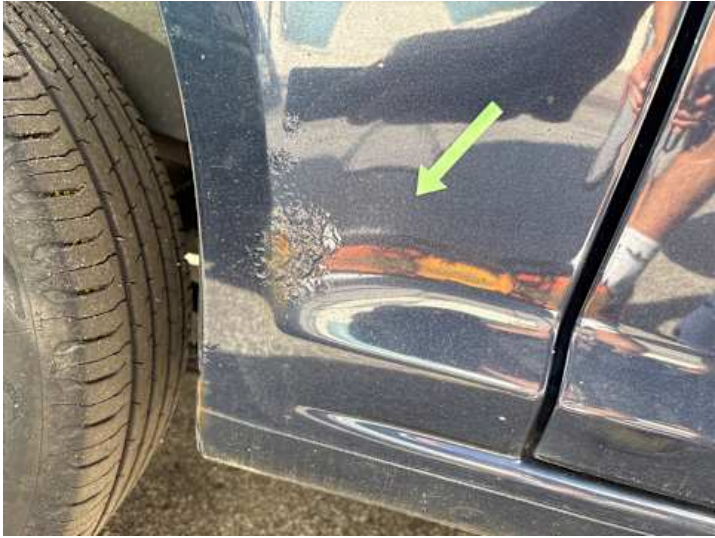
Seitenteil hinten rechts (Rost)

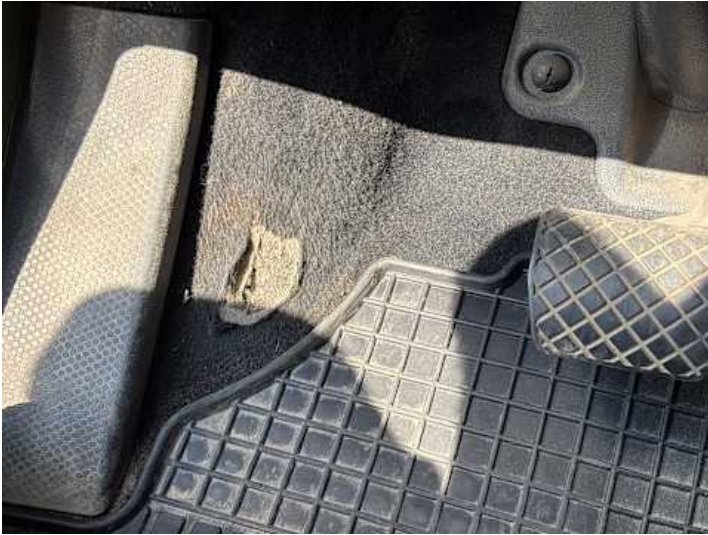
Innenraum (Riss/Bruch)

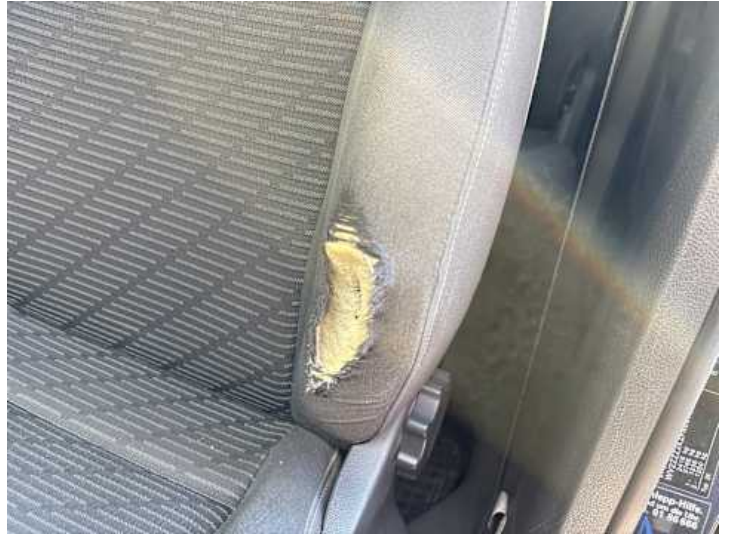
Innenraum (Riss/Bruch)

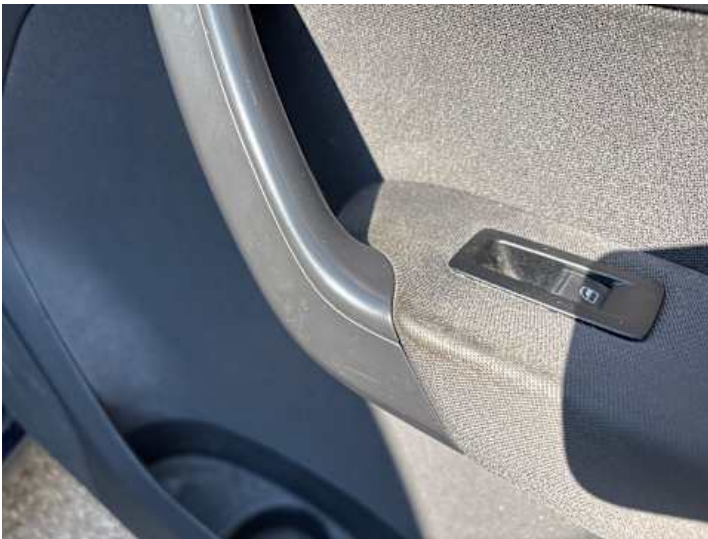
Innenraum (Verschleiß)
