## Mercedes-Benz C 200 T CDI BlueEfficiency

EZ 10/2013 | Kombi | Diesel | Schaltgetriebe | 238.295km

Fahrzeug aufgenommen am: 07.07.2026

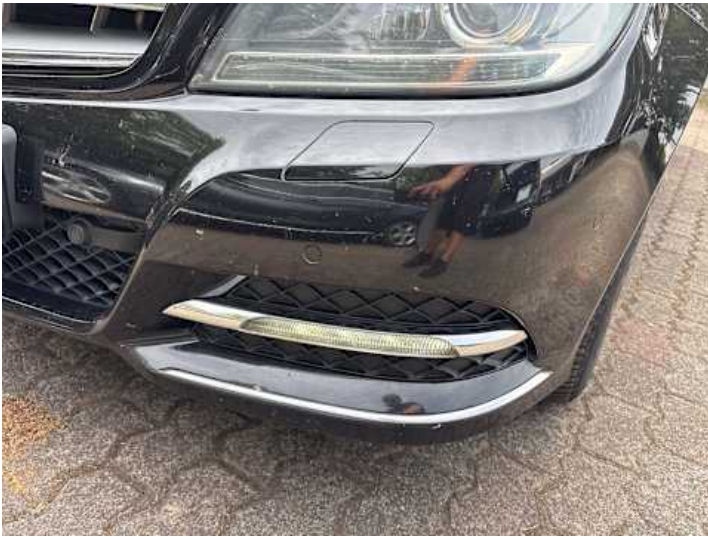
Stoßstange vorne (Steinschlag)

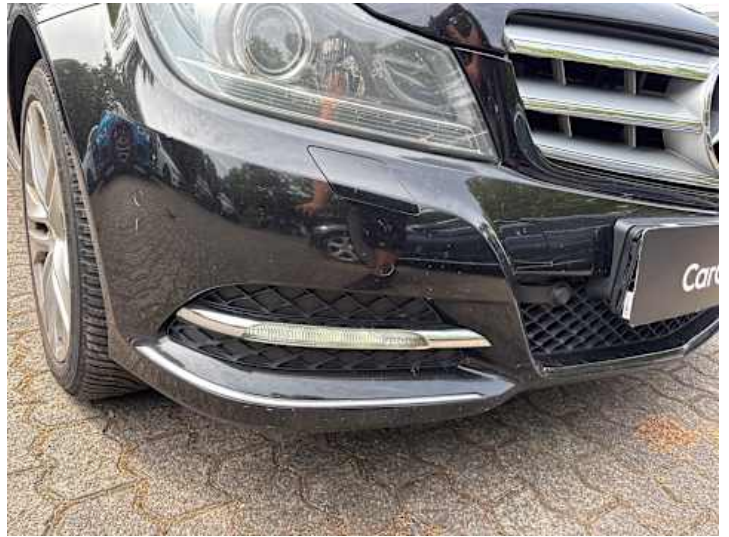
Stoßstange vorne (Steinschlag)

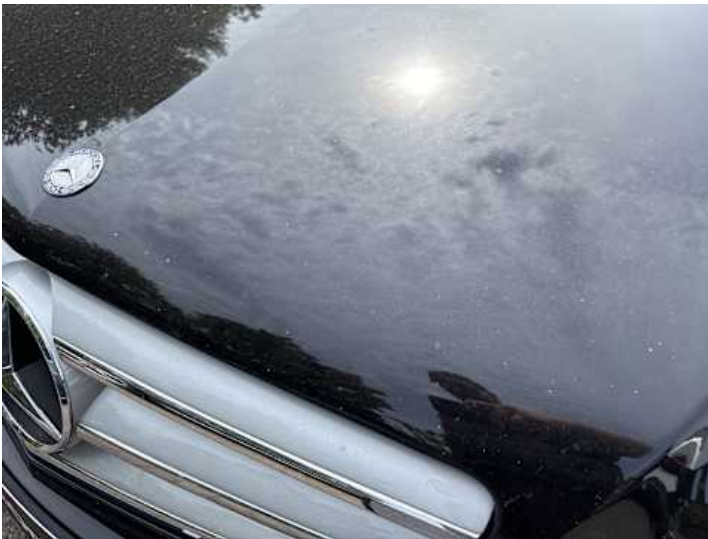
Motorhaube (Steinschlag)

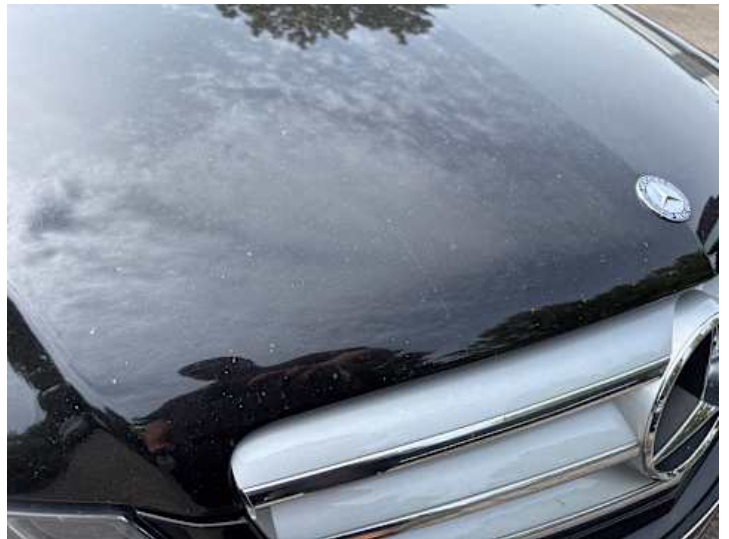
Motorhaube (Steinschlag)

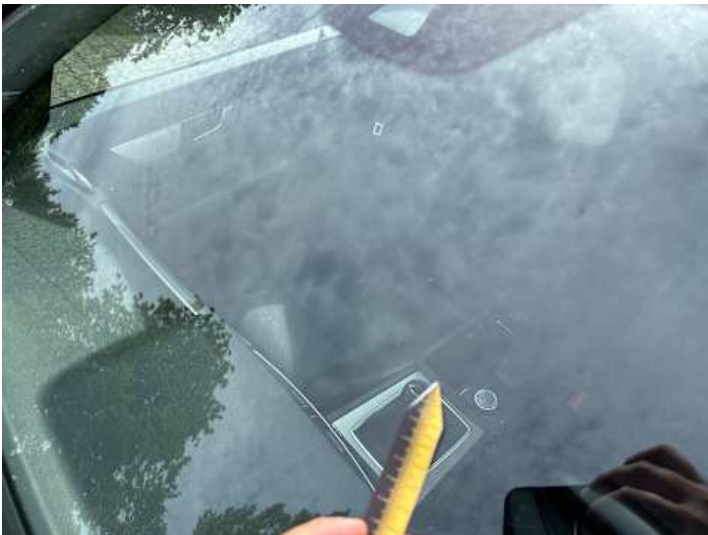
Windschutzscheibe (Steinschlag)

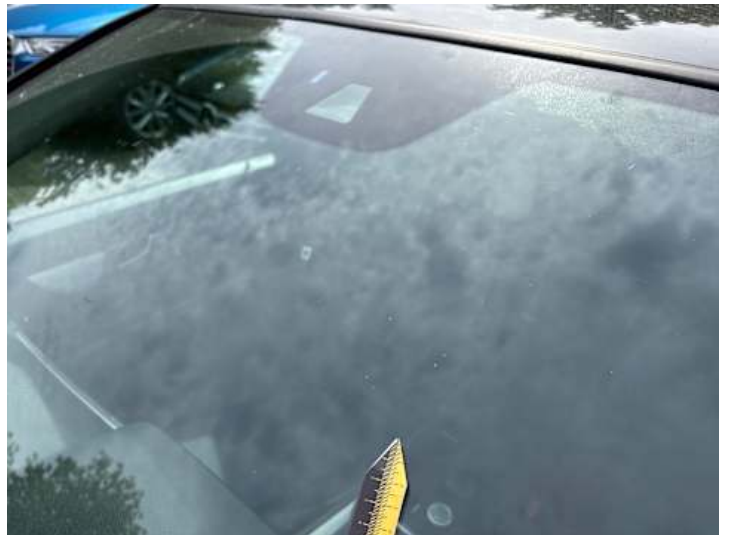
Windschutzscheibe (Steinschlag)

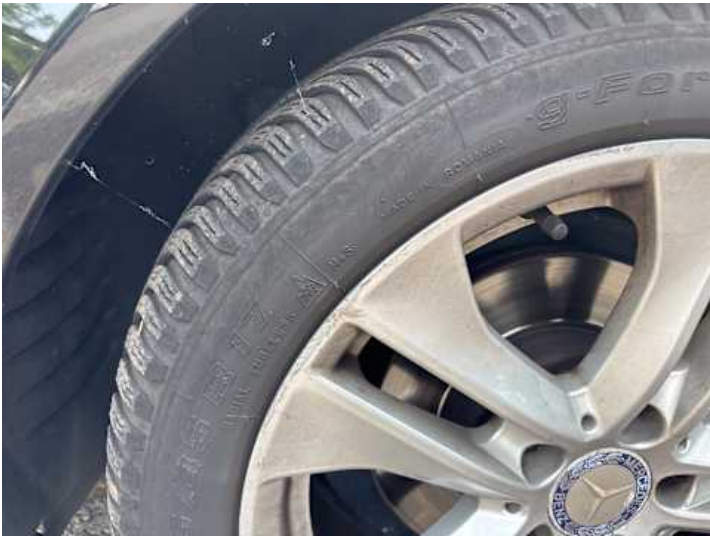
Rad (Kratzer, Kerben)

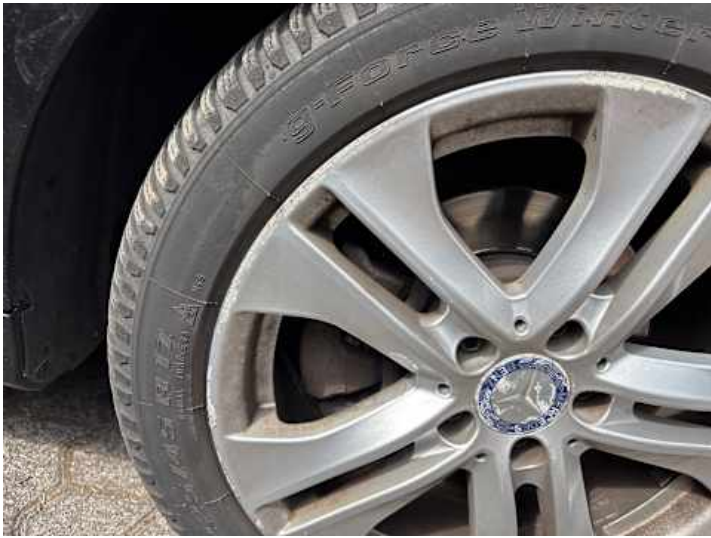
Rad (Kerben, Kratzer)

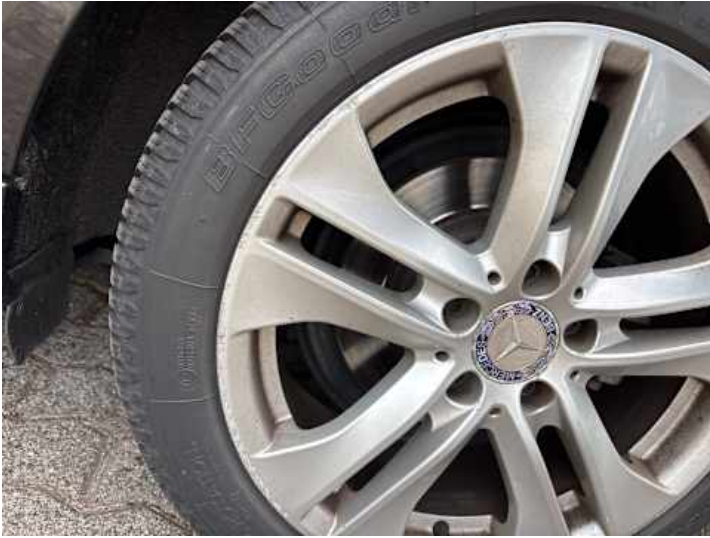
Rad (Kerben, Kratzer)

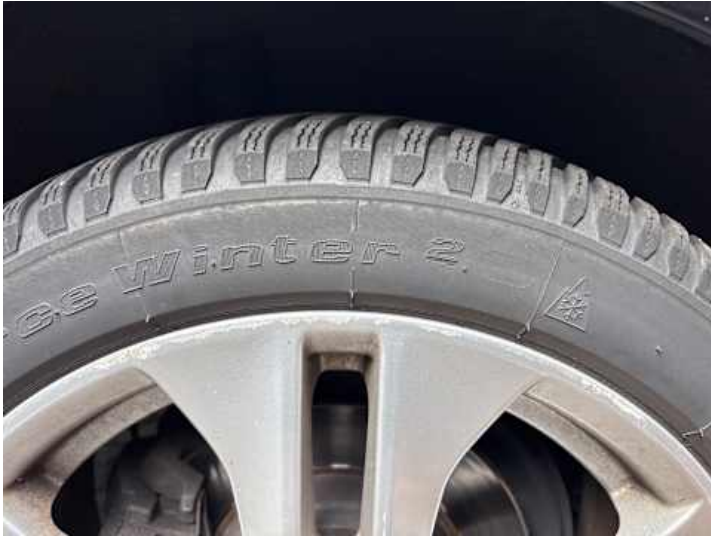
Rad (Kerben, Kratzer)

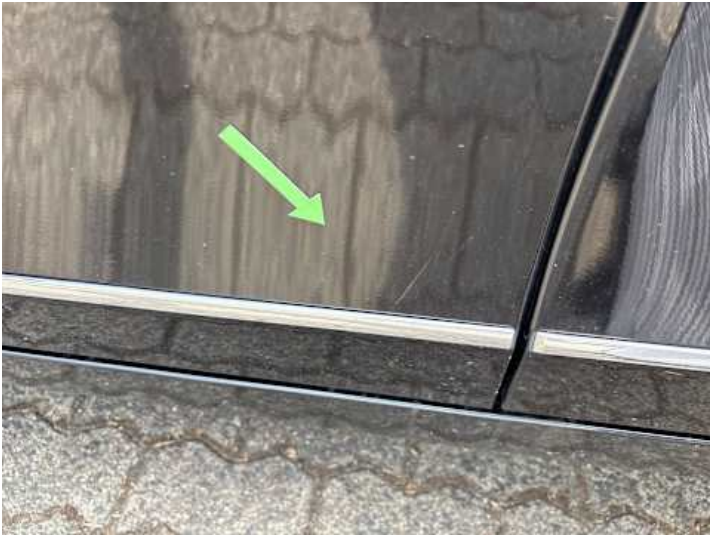
Fahrtür (Kratzer)

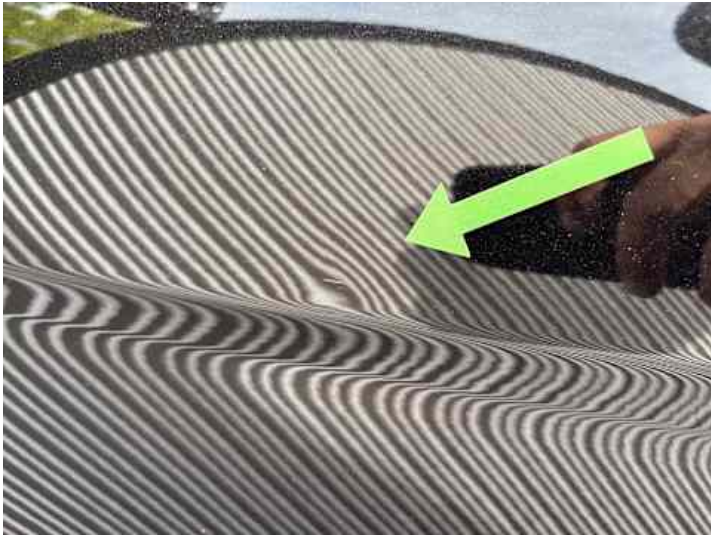
Fahrtür (Delle, Kratzer)

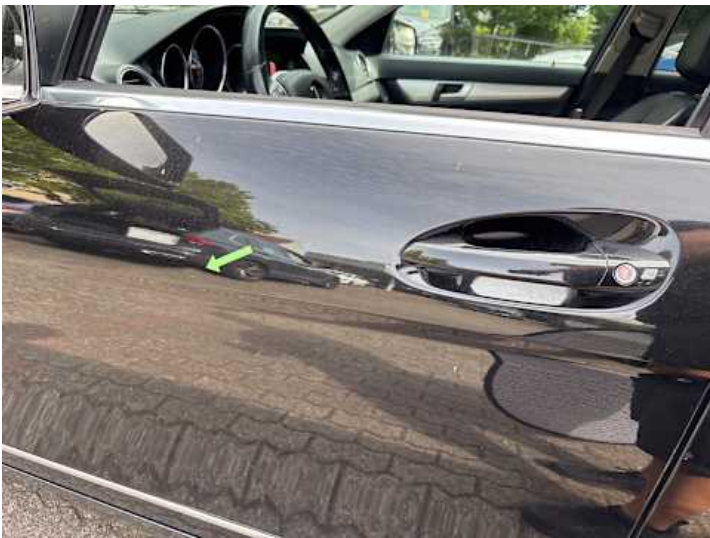
Fahrtür (Delle, Kratzer)

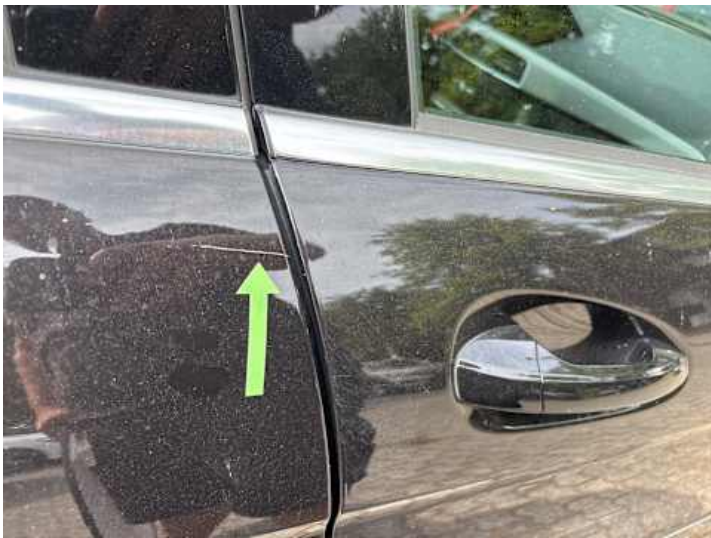
Beifahrtür (Lackschaden)

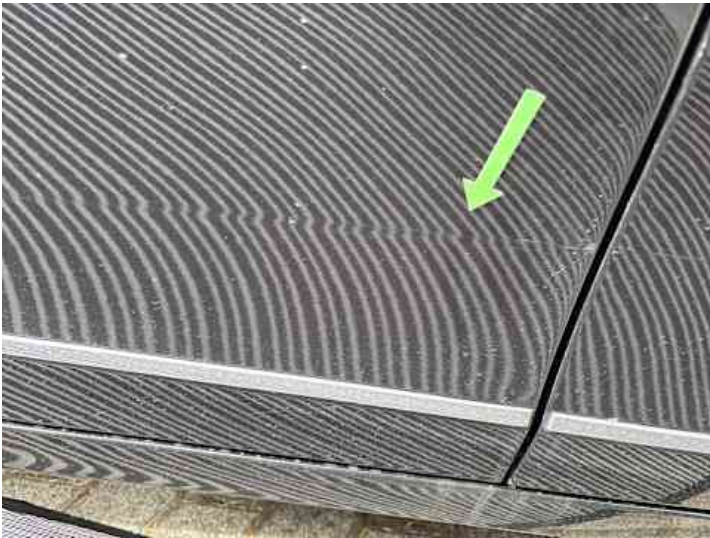
Beifahrtür (Lackschaden)

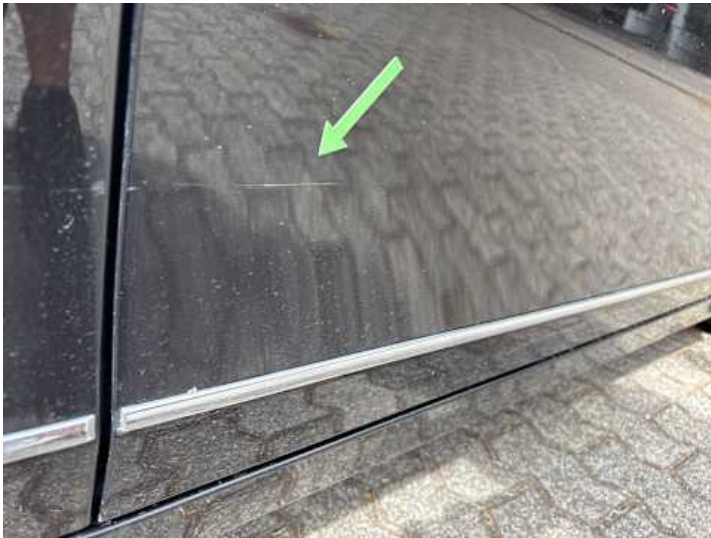
Beifahrtür (Lackschaden)

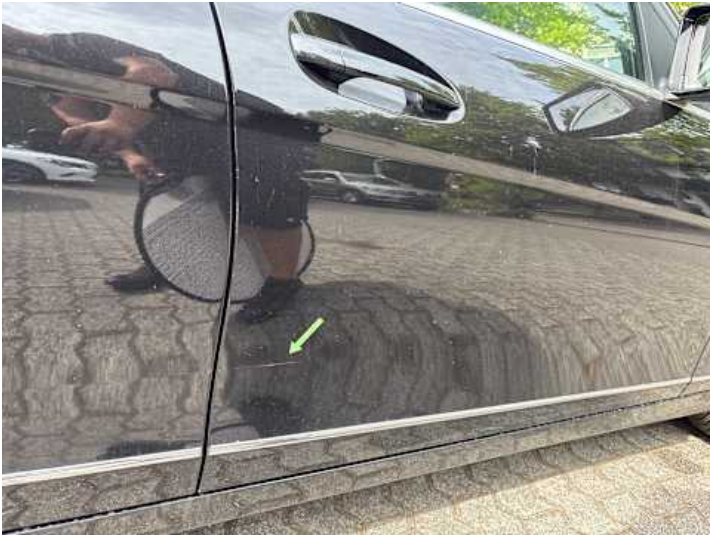
Beifahrtür (Lackschaden)

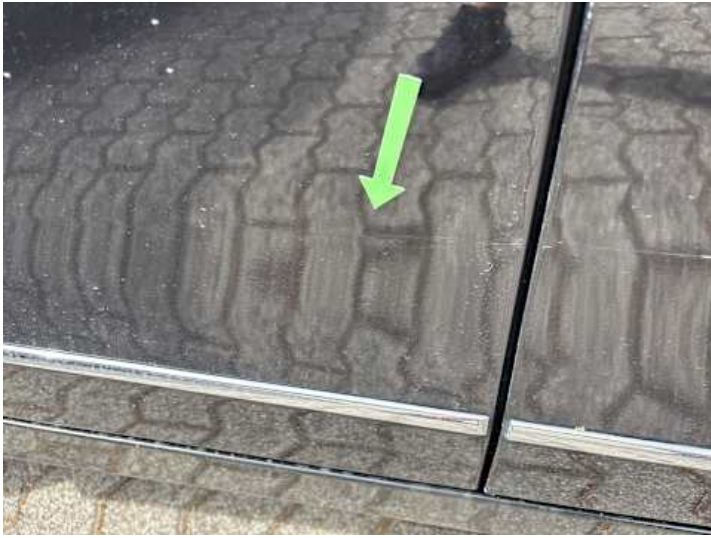
Türe hinten rechts (Lackschaden)

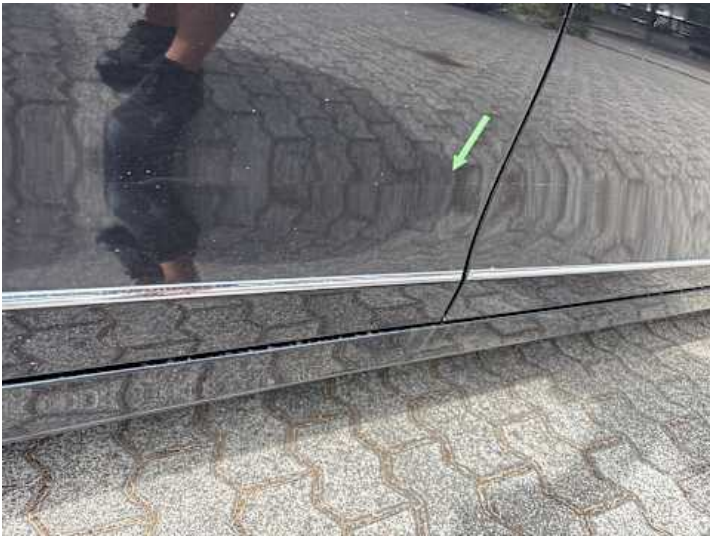
Türe hinten rechts (Lackschaden)

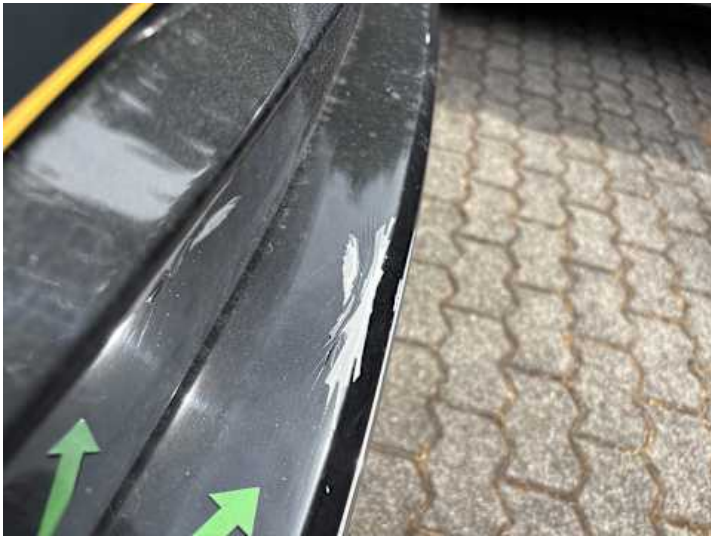
Stoßstange hinten (Lackschaden, Riss/Bruch)

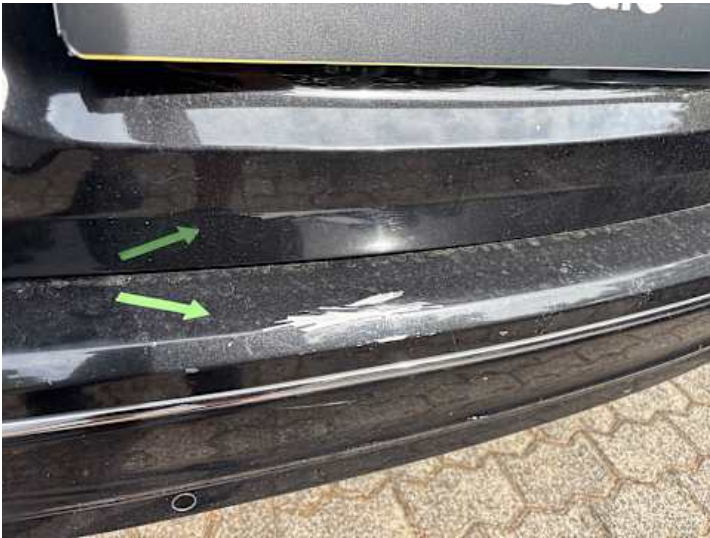
Stoßstange hinten (Lackschaden, Riss/Bruch)

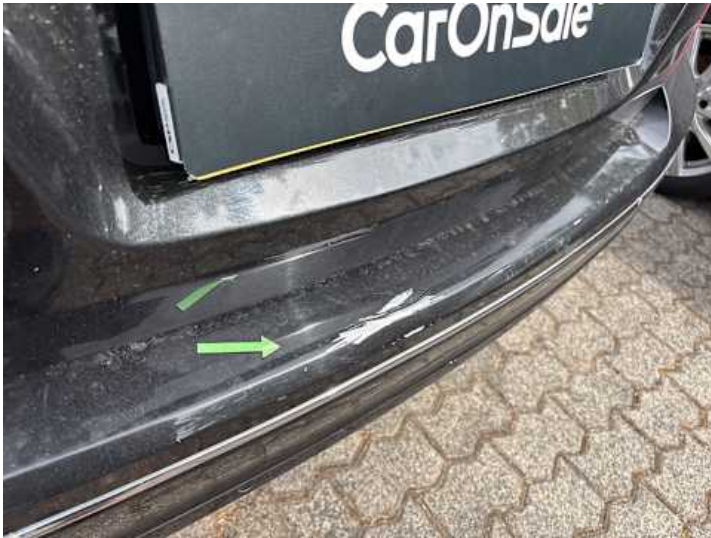
Stoßstange hinten (Lackschaden, Riss/Bruch)

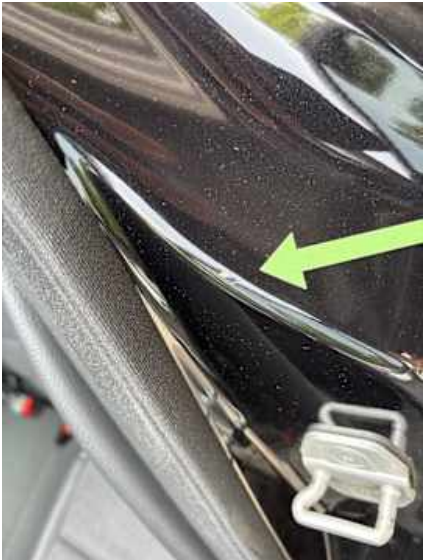
Schweller links (Lackschaden, Kratzer)

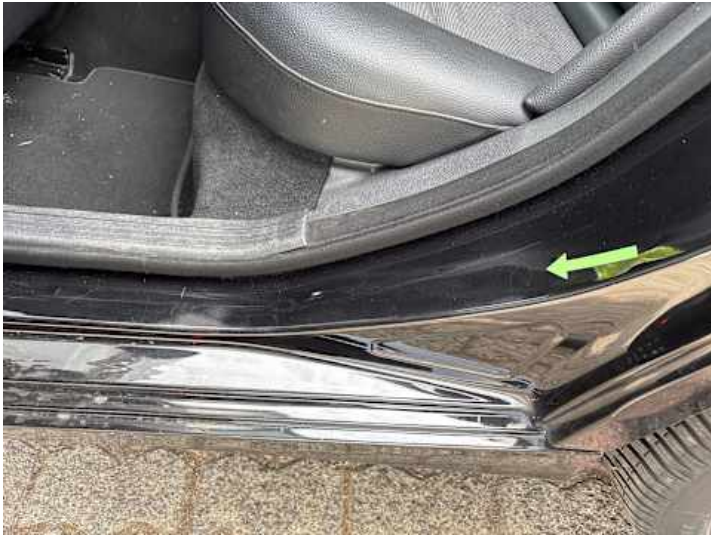
Schweller links (Lackschaden, Kratzer)

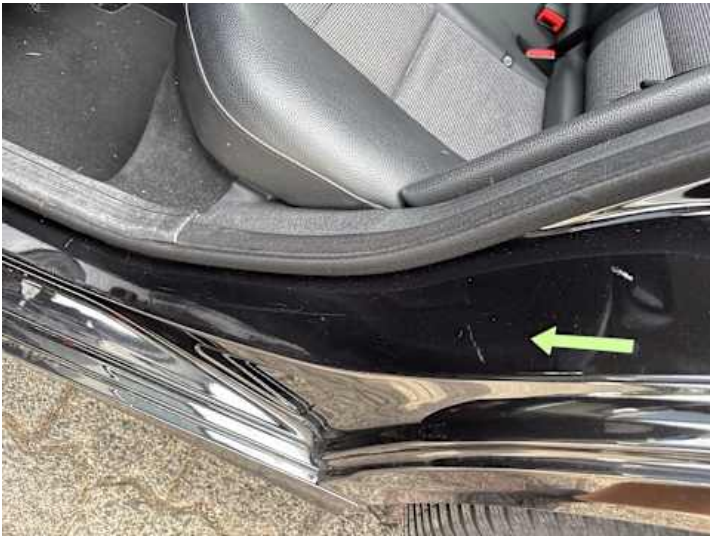
Schweller links (Lackschaden, Kratzer)

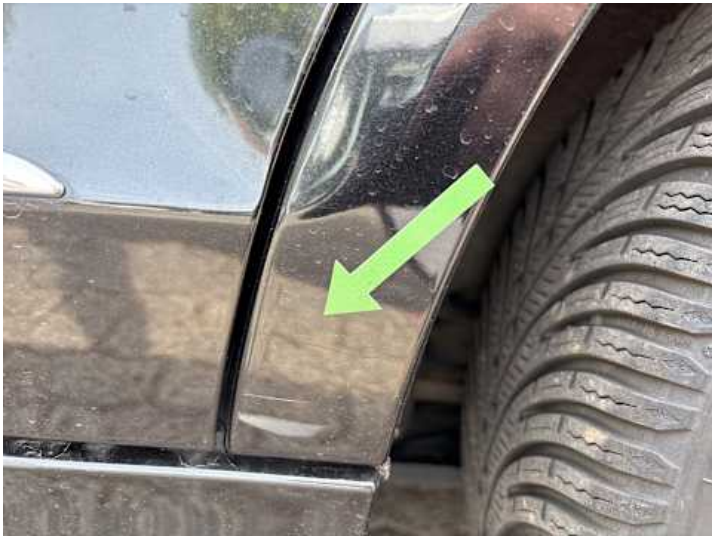
Seitenteil hinten links (Kratzer, Lackschaden)

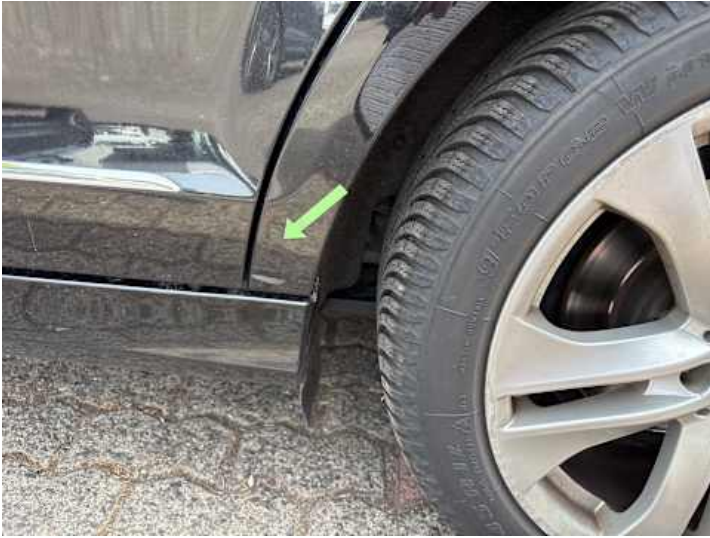
Seitenteil hinten links (Kratzer, Lackschaden)

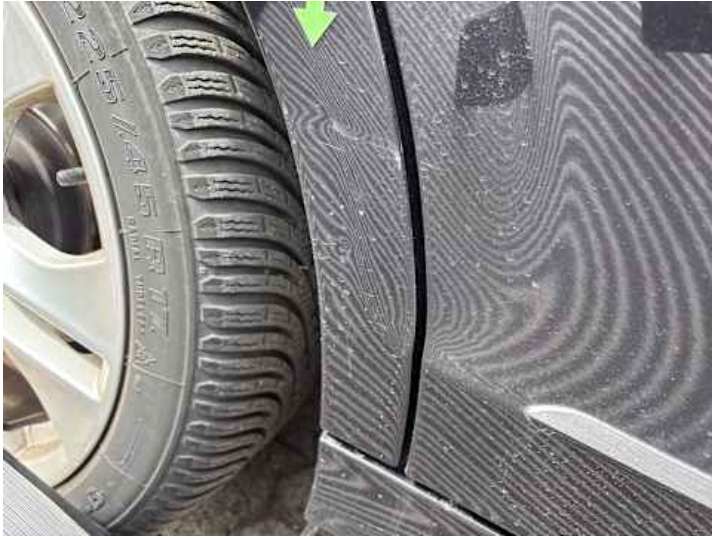
Seitenteil hinten rechts (Verformung, Lackschaden)

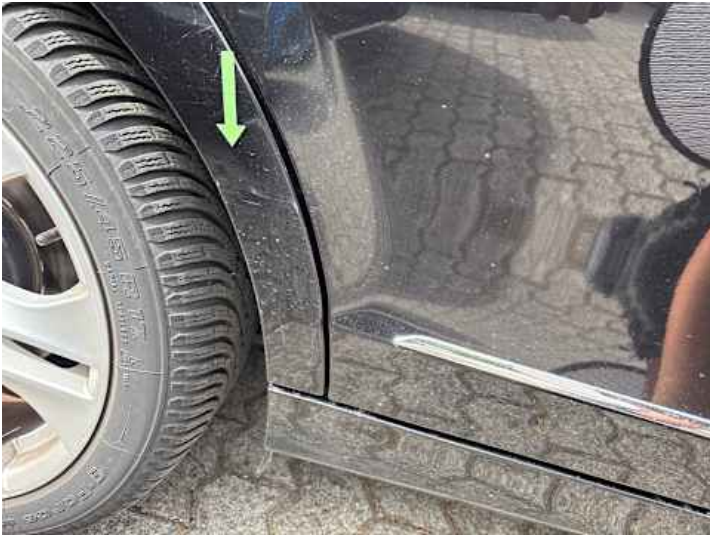
Seitenteil hinten rechts (Verformung, Lackschaden)

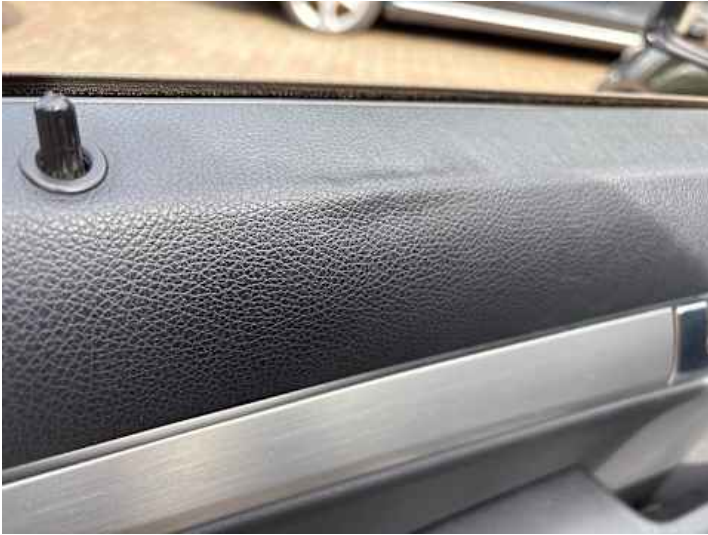
Innenraum (Verschleiß)

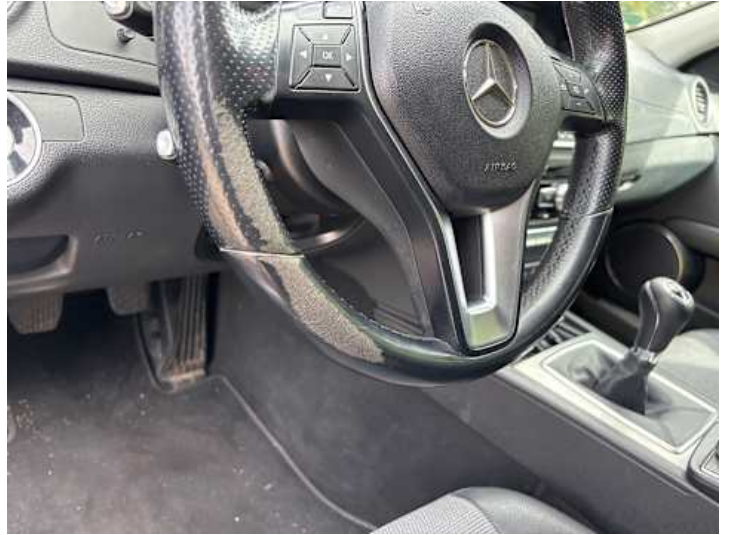
Innenraum (Verschleiß)

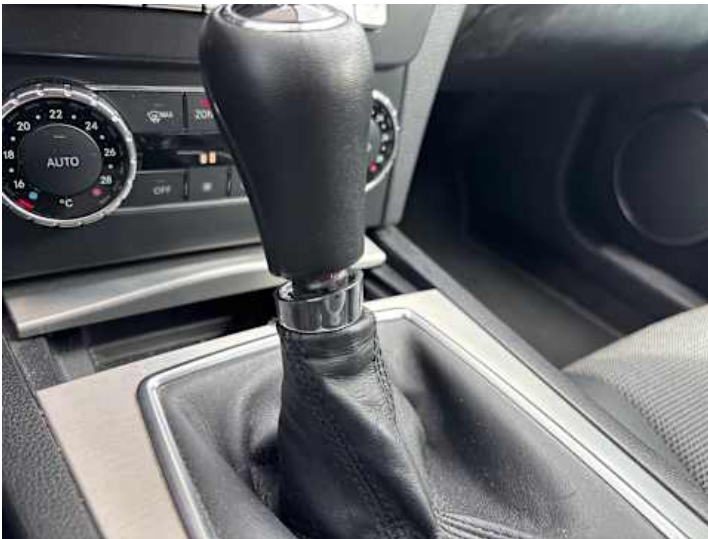
Innenraum (Riss/Bruch, Diverse Schäden)

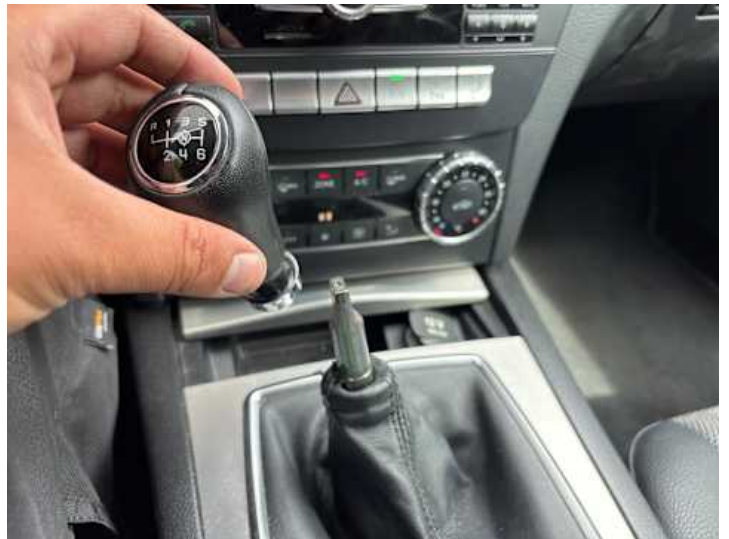
Innenraum (Riss/Bruch, Diverse Schäden)

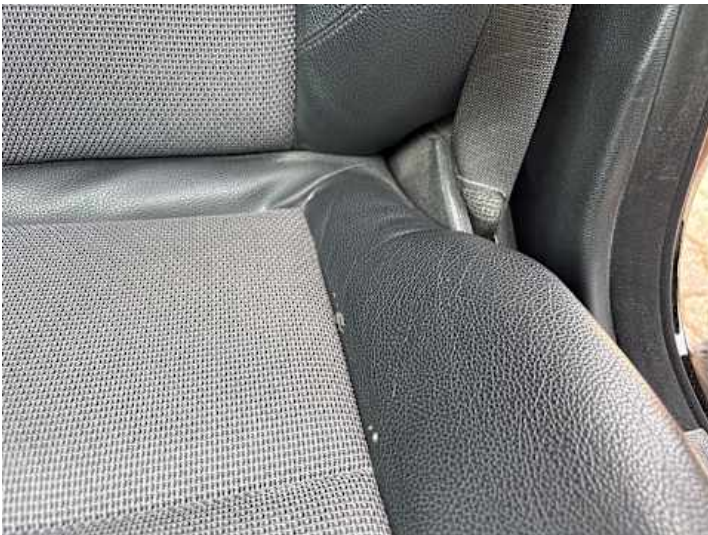
Innenraum (Verschleiß, Riss/Bruch)

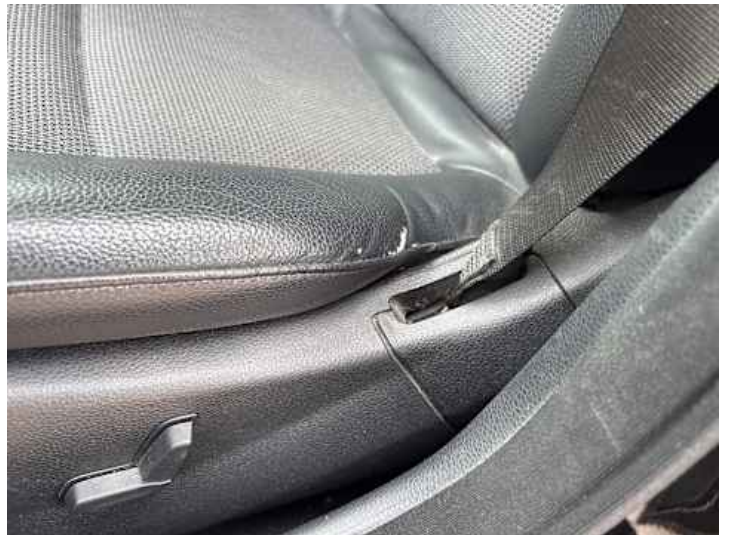
Innenraum (Verschleiß, Riss/Bruch)
