# WV2ZZZ2KZ9X133311

## Angaben zum Fahrzeug

| | | Besichtigungszustand | bedingt: Licht/Nässe/Schmutz |
|---|---|---|---|
| Typ/Modell | CADDY LIFE | HU (Bericht lag nicht vor) | 08/2026 |

## Erstbewertung

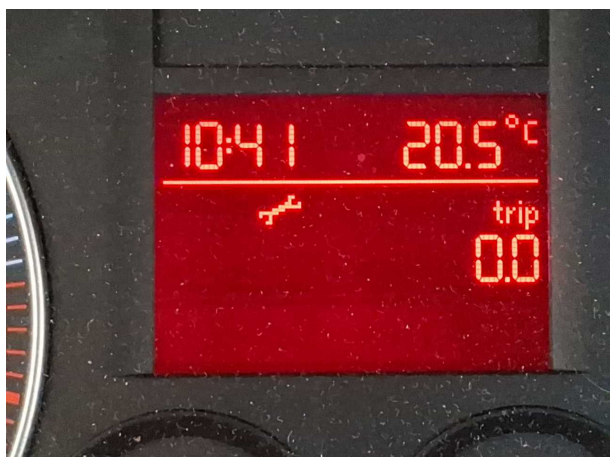
| Nr. | Bauteilgruppe | Beschreibung |
|---|---|---|
| 2 | Sonstiges | Inspektion/Wartung - fällig - erneuern |

**Beschädigung #2:** Sonstiges: Inspektion/Wartung - fällig - erneuern

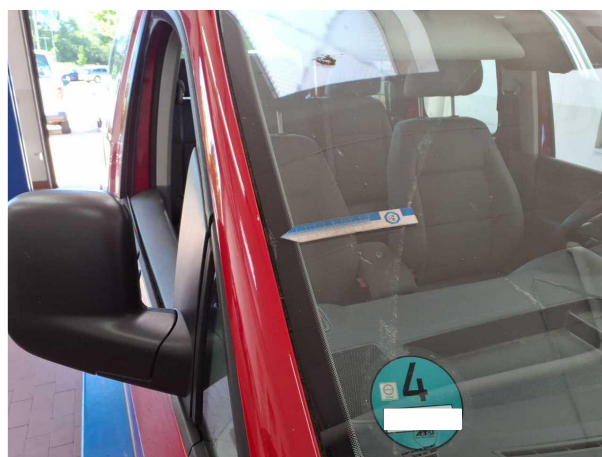
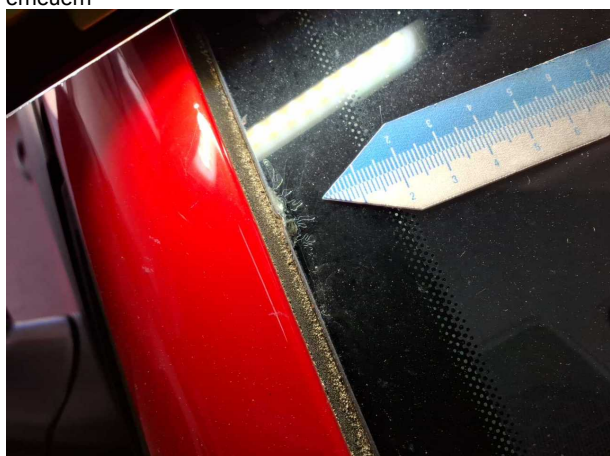
| Nr. | Bauteilgruppe | Beschreibung |
|---|---|---|
| 3 | Verglasung | Frontscheibe - Steinschlag - erneuern |

**Beschädigung #3:** Verglasung: Frontscheibe - Steinschlag - erneuern

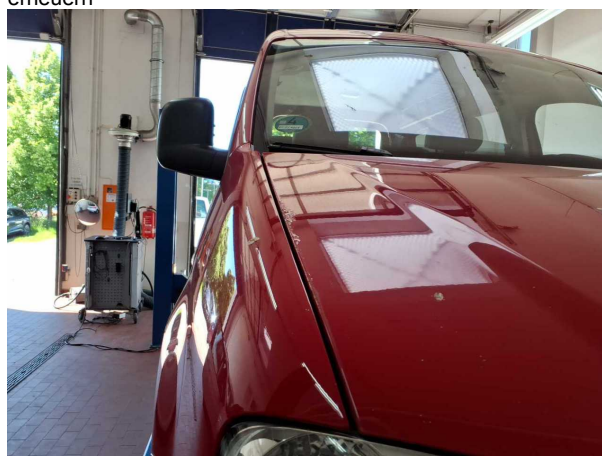
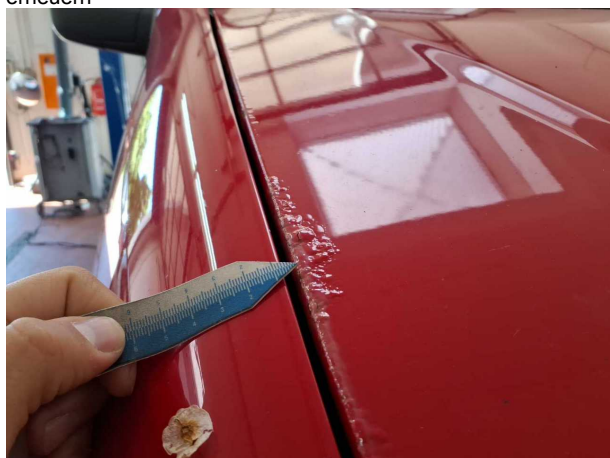
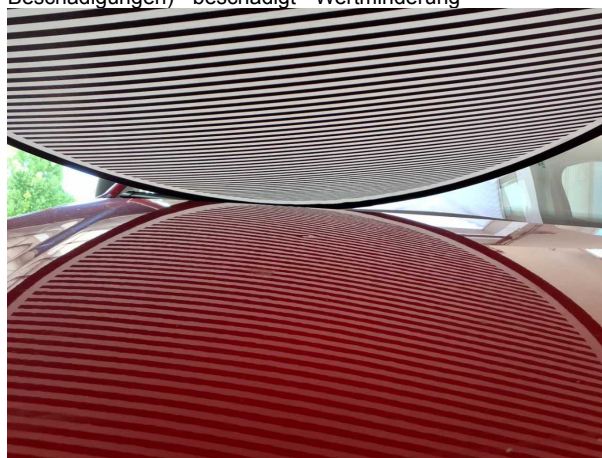
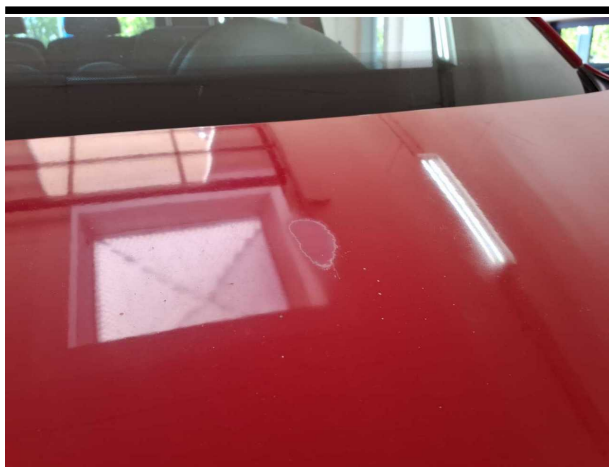
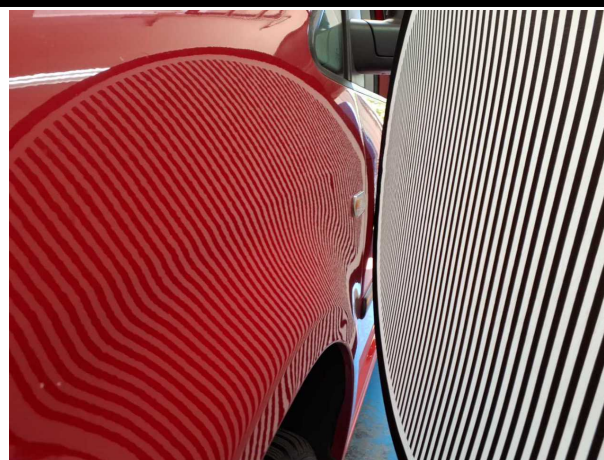
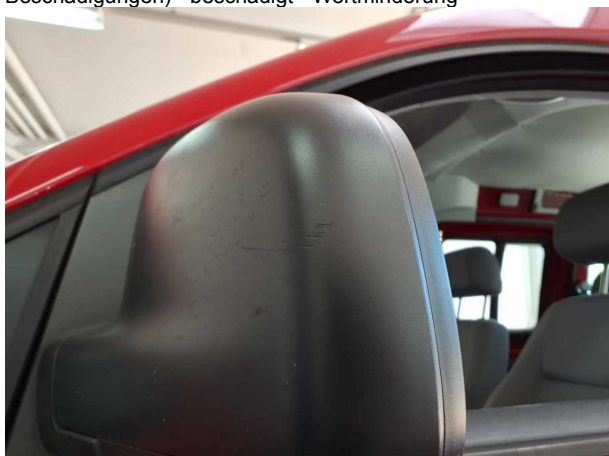
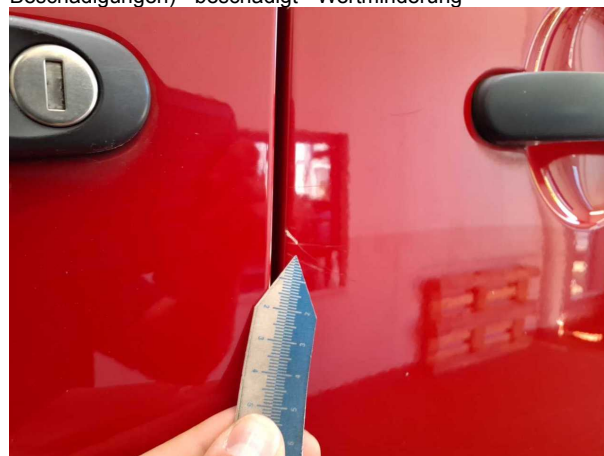
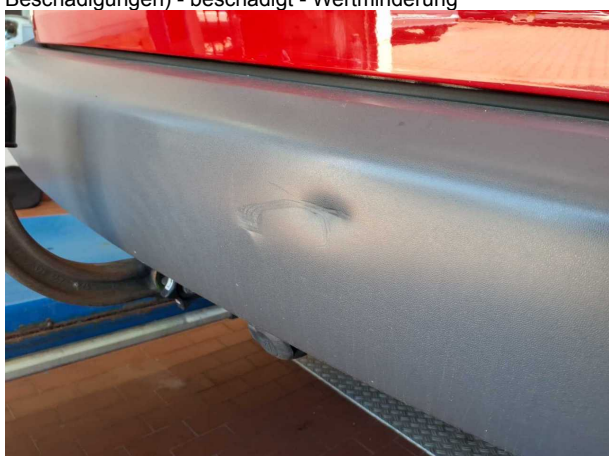
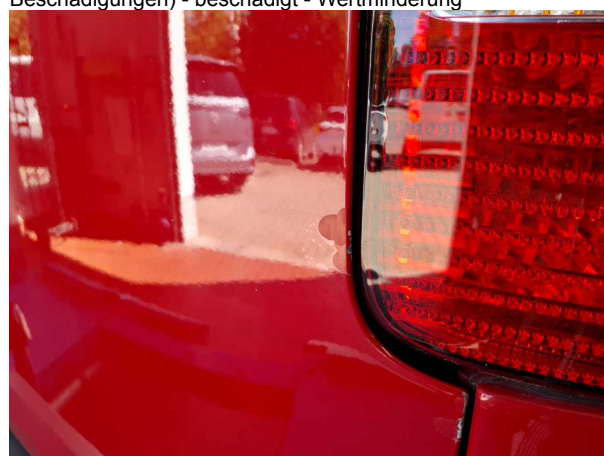
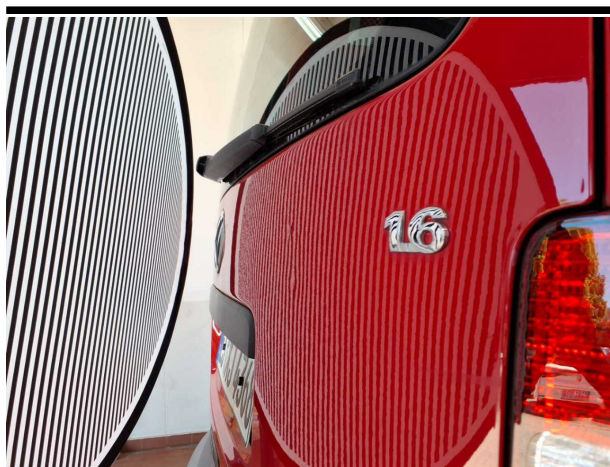
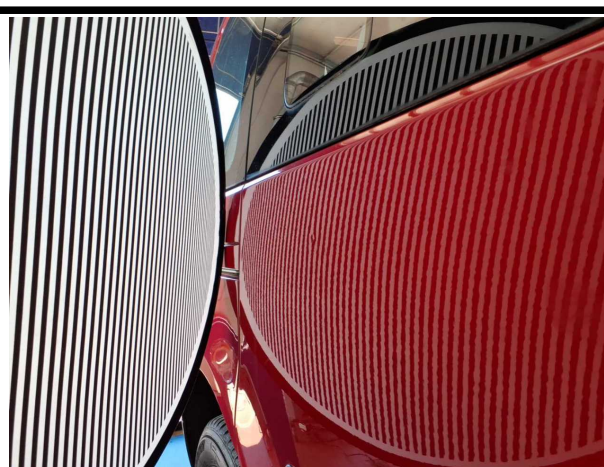
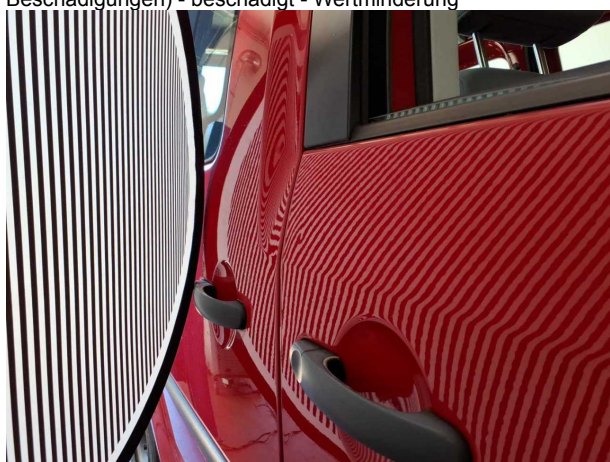
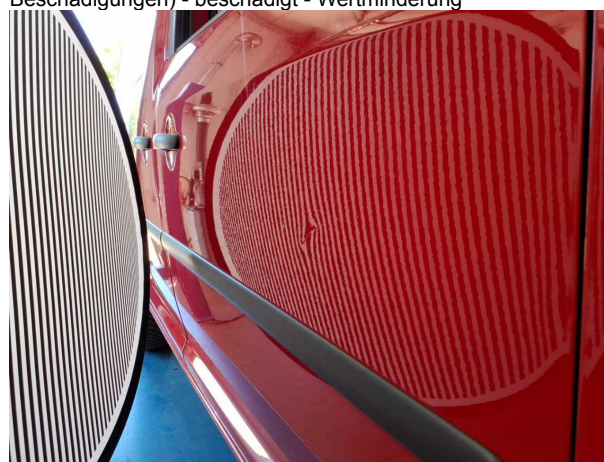
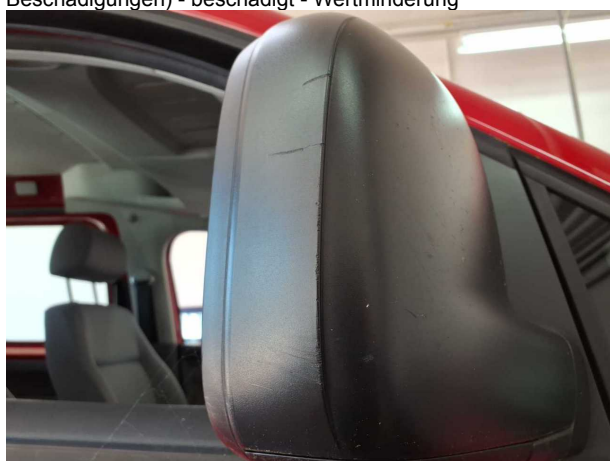
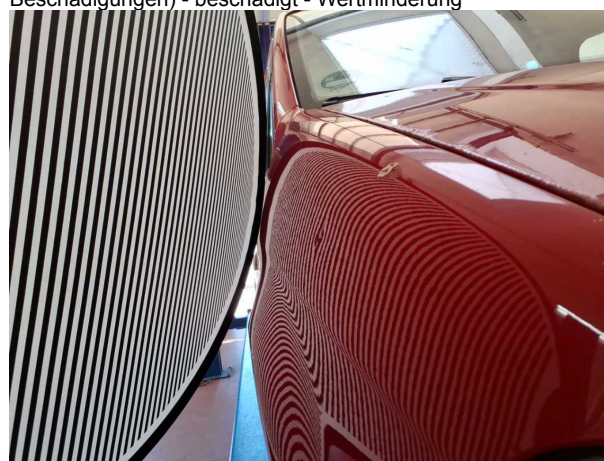
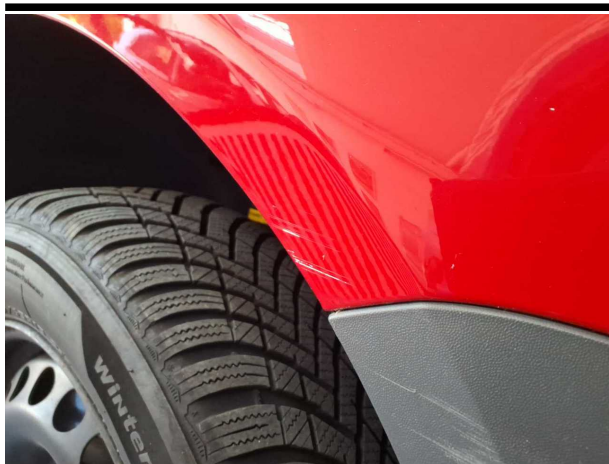
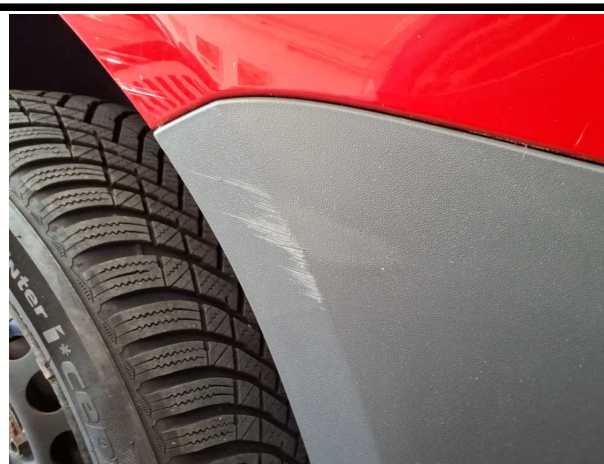
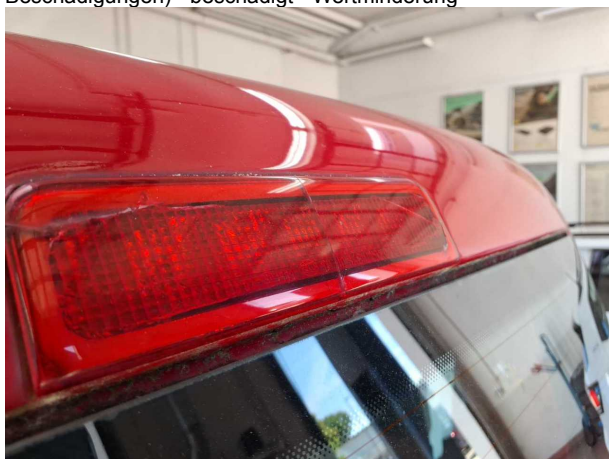
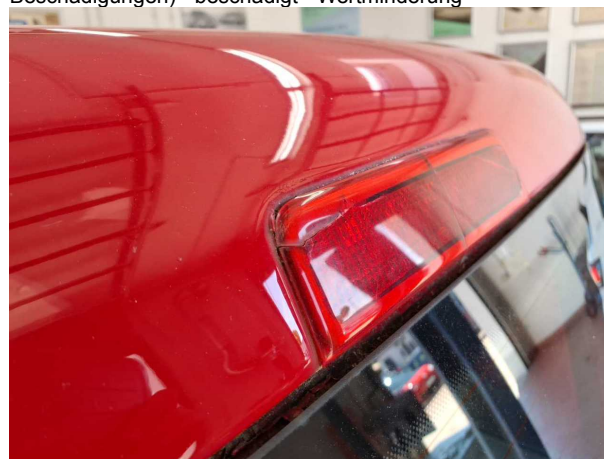
| Nr. | Bauteilgruppe | Beschreibung |
|---|---|---|
| 4 | Karosserie | Karosserie (Alle groben Beschädigungen) - beschädigt - Wertminderung |

**Beschädigung #4:** Karosserie: Karosserie (Alle groben Beschädigungen) - beschädigt - Wertminderung

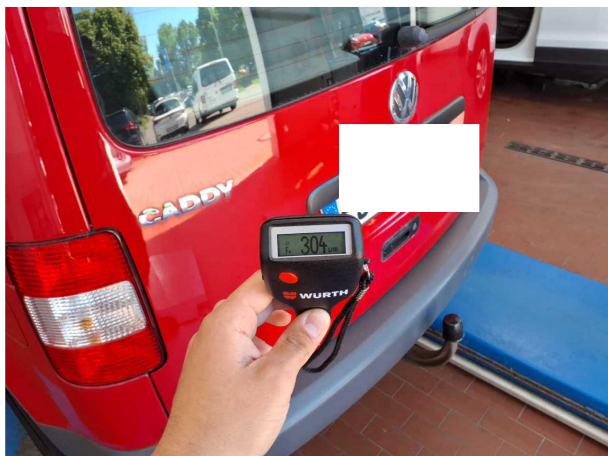
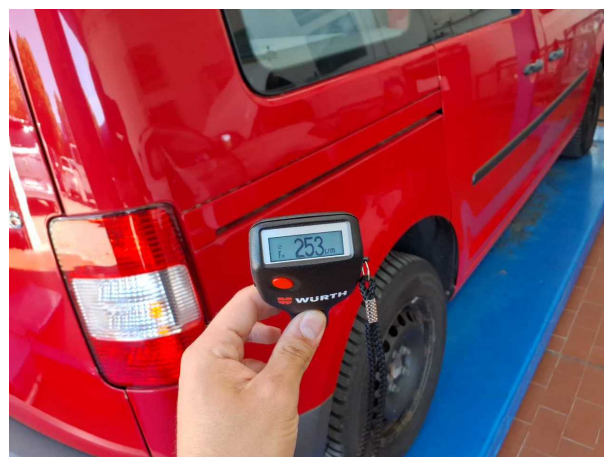
| Nr. | Ort |
|---|---|
| 1 | Heckklappe/-tür, Seitenwand rechts, fachgerecht ausgeführt, Reparaturrechnung nicht vorhanden |

| Nr. | Ort | Messung |
|---|---|---|
| 4 | Heckklappe/-tür | 304 µm |
| 9 | Seitenwand rechts | 253 µm |

**Nachlackierung 1:** Heckklappe/-tür, Seitenwand rechts
