## Mercedes-Benz C 200 Kompressor

EZ 03/2008 | Limousine | Benzin | Schaltgetriebe | 192.903km  
Besteuerung: Differenzbesteuert (§25a UStG)  
Fahrzeugstandort: 34\*\*\*  
Fahrzeug aufgenommen am: 20.07.2026

# Hinweise zum Zustandsbericht

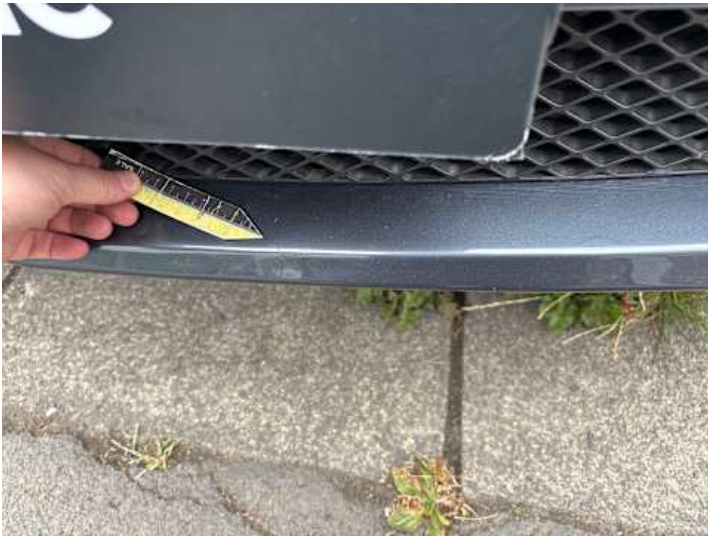
Stoßstange vorne (Riss/Bruch, Verformung)

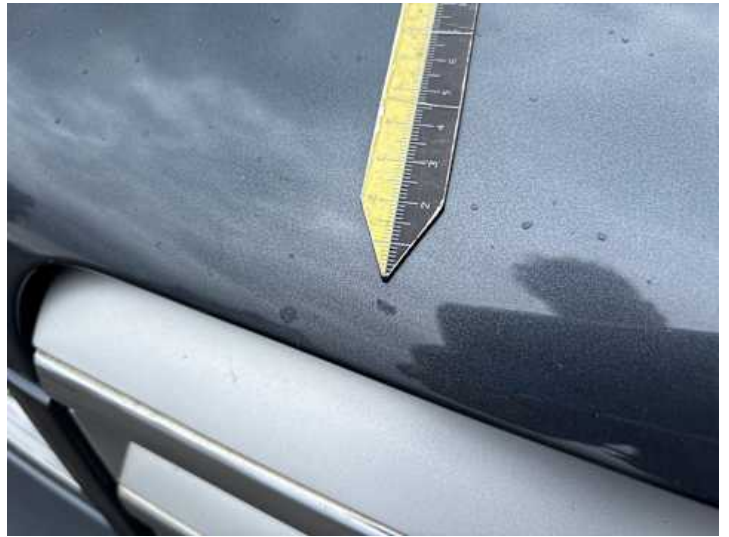
Motorhaube (Steinschlag, Unsachgemäß instand gesetzt, Rost)

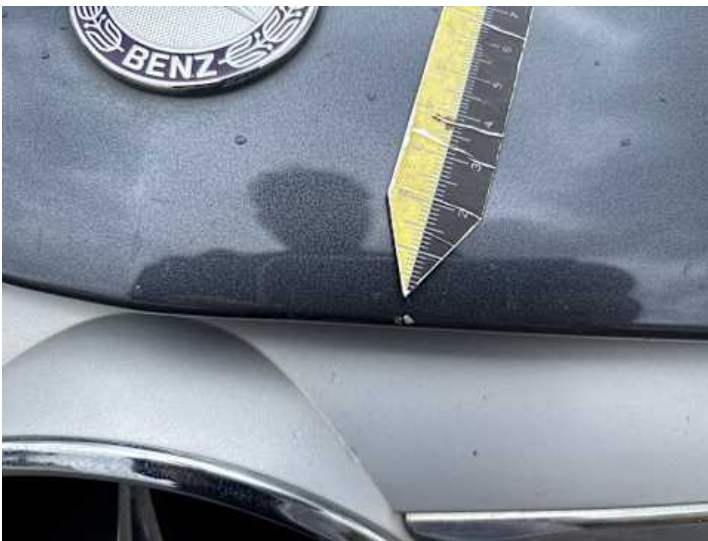
Motorhaube (Steinschlag, Unsachgemäß instand gesetzt, Rost)

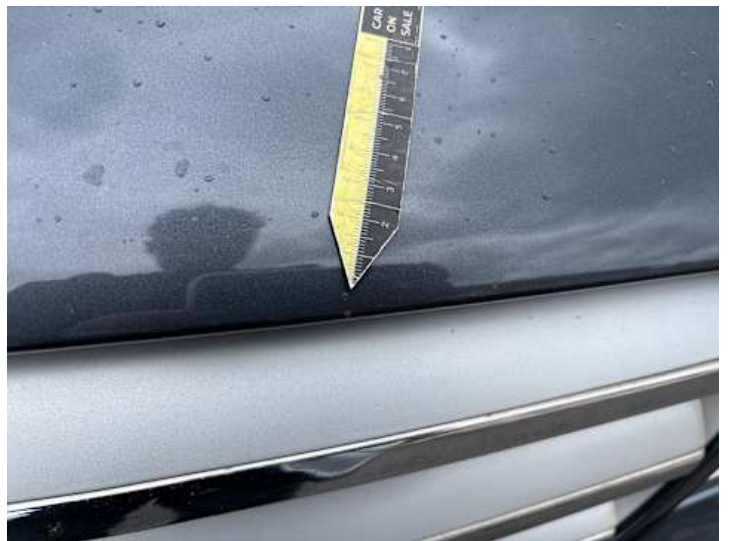
Motorhaube (Steinschlag, Unsachgemäß instand gesetzt, Rost)

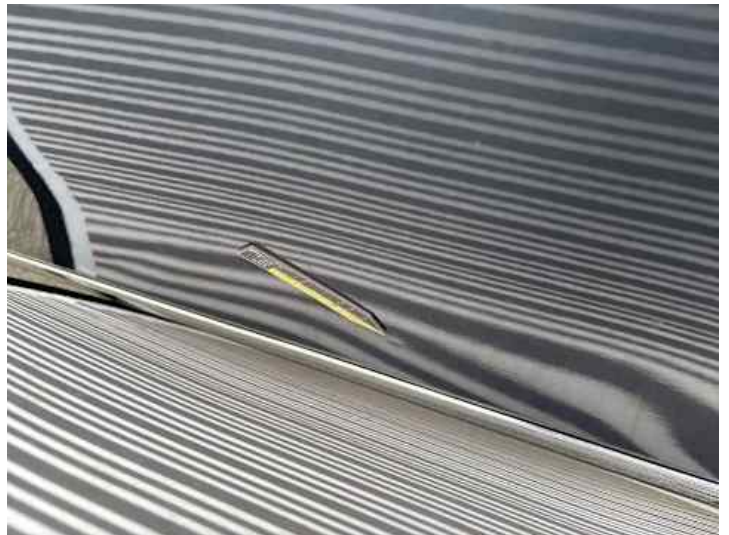
Fahrtür (Delle)

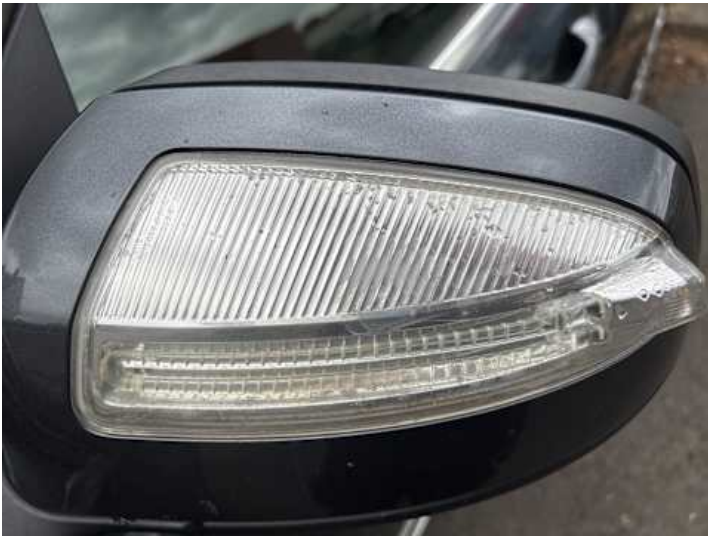
Fahrtür (Ausgeblichen/Matt)

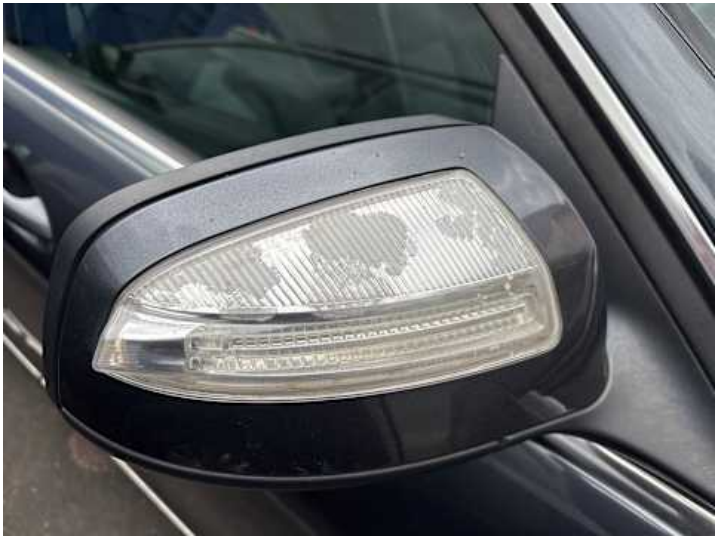
Beifahrtür (Ausgeblichen/Matt)

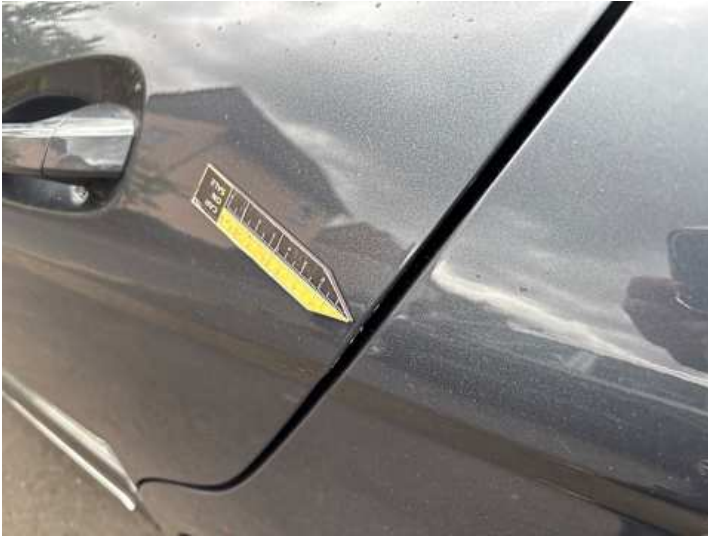
Türe hinten links (Kratzer)

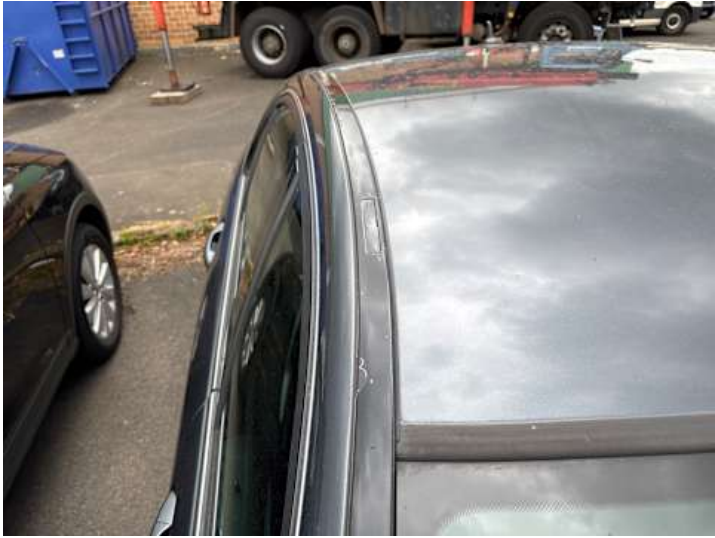
Dach (Lackschaden)

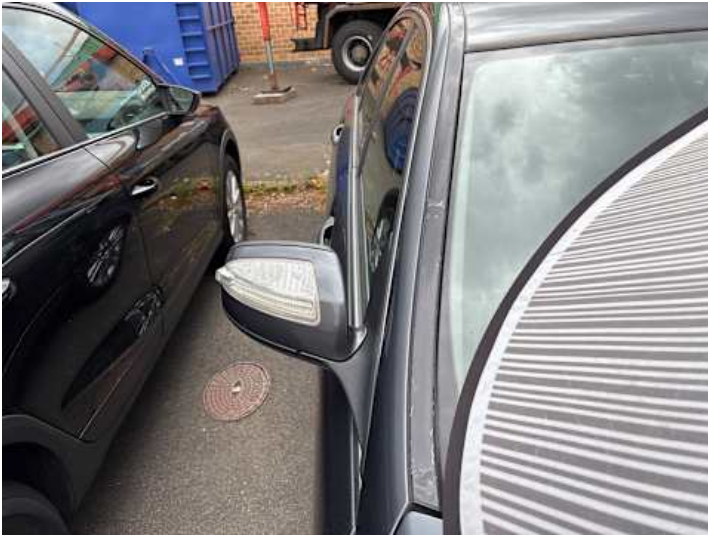
Dach (Lackschaden)

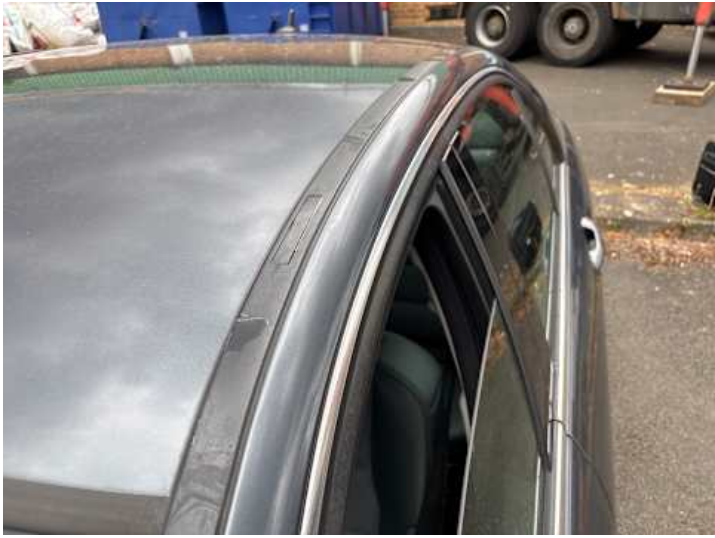
Dach (Lackschaden)

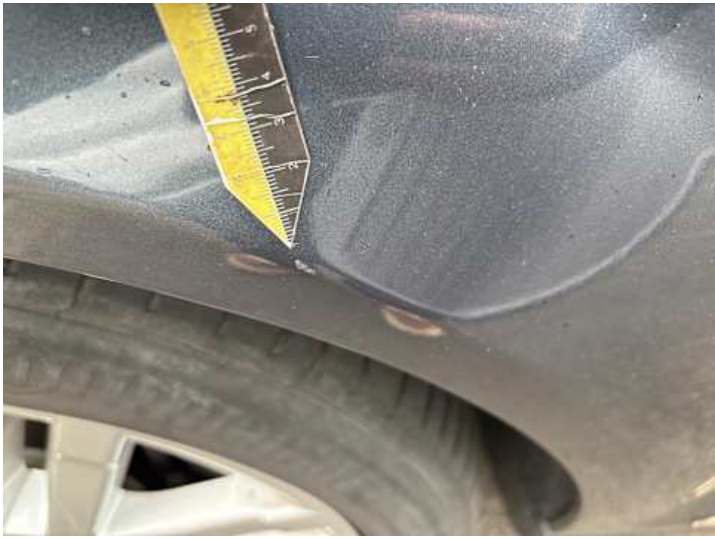
Kotflügel vorne links (Kratzer)

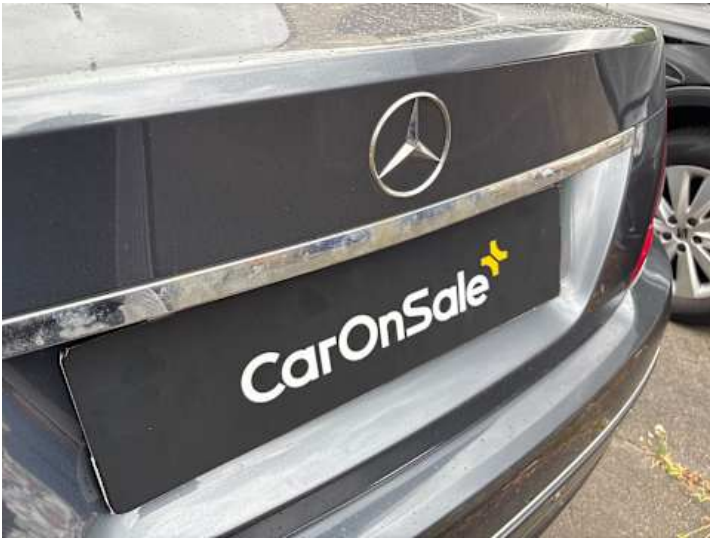
Heckklappe (Ausgeblichen/Matt)

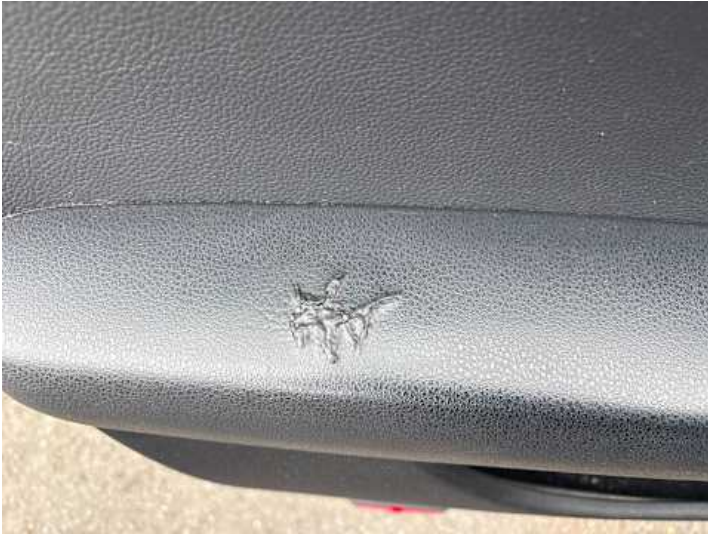
Innenraum (Riss/Bruch)

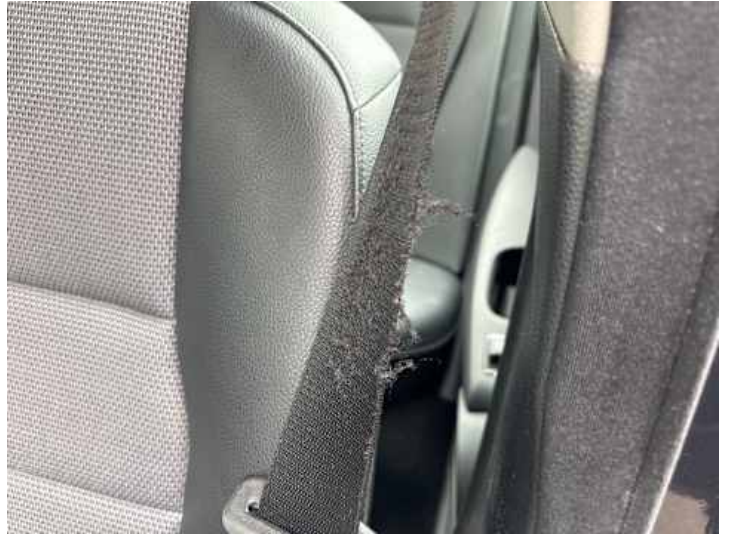
Innenraum (Verschleiß)
