## Mercedes-Benz E 200 CGI BlueEfficiency

EZ 03/2013 | Limousine | Benzin | Automatikgetriebe | 156.202km  
Besteuerung: Differenzbesteuert (§25a UStG)  
Fahrzeugstandort: 01\*\*\*  
Fahrzeug aufgenommen am: 21.07.2026

# Hinweise zum Zustandsbericht

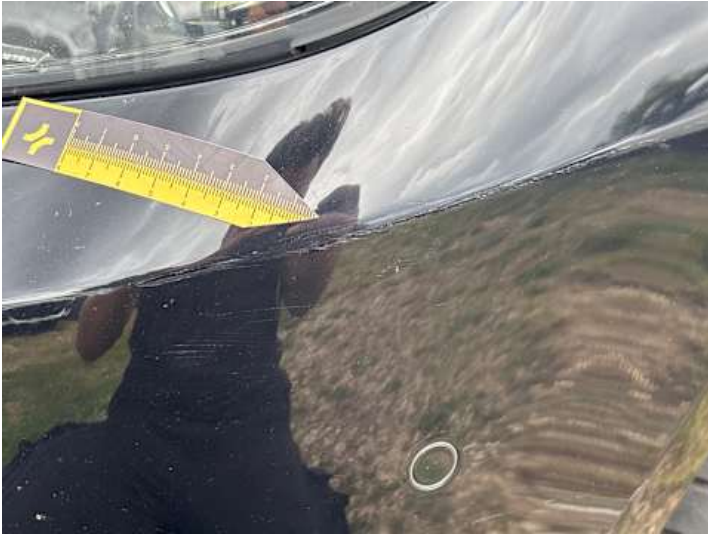
Stoßstange vorne (Kratzer, Lackschaden)

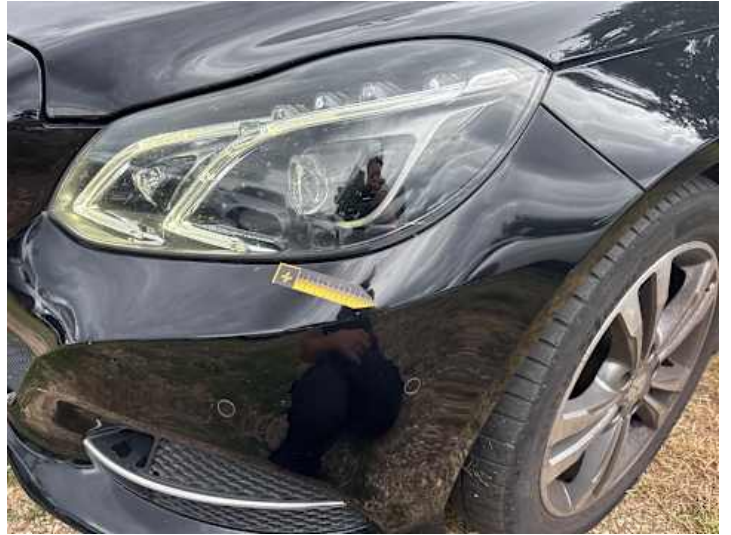
Stoßstange vorne (Kratzer, Lackschaden)

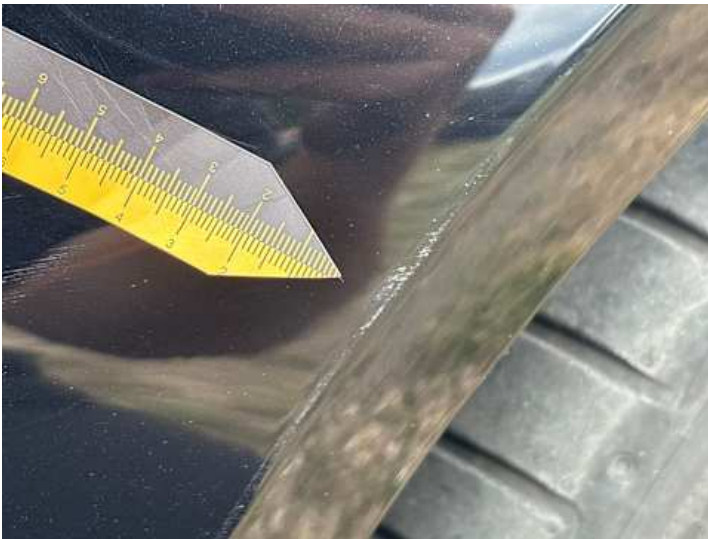
Stoßstange vorne (Kratzer, Lackschaden)

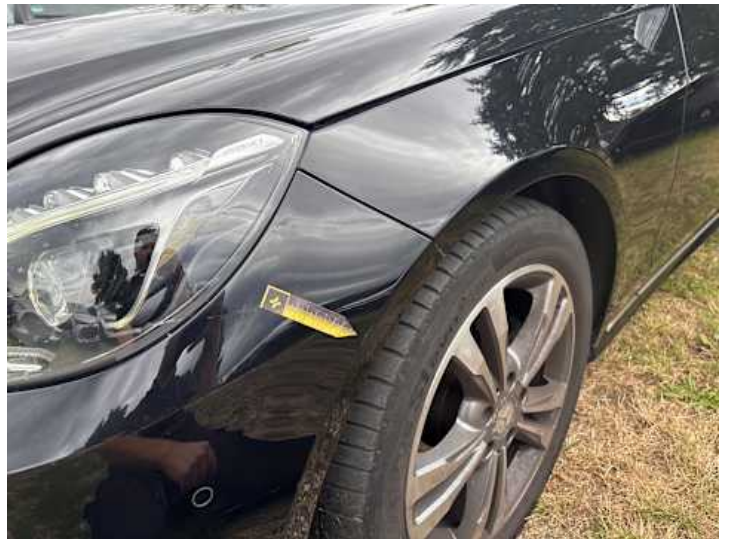
Stoßstange vorne (Kratzer, Lackschaden)

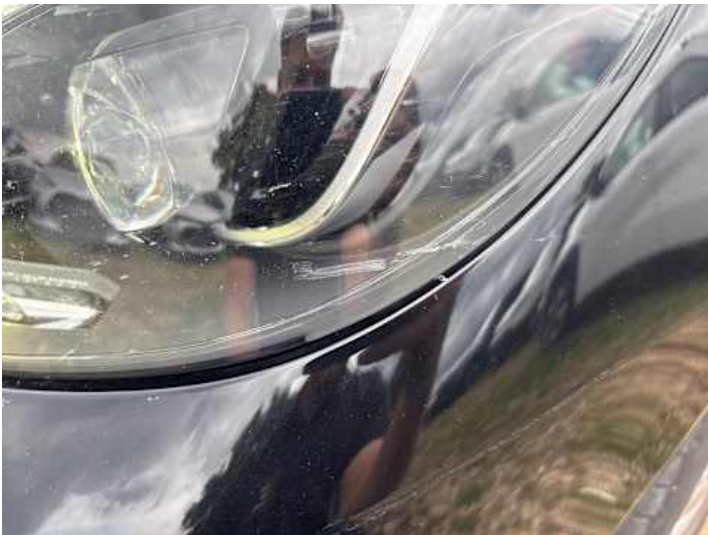
Scheinwerfer (links) (Kratzer)

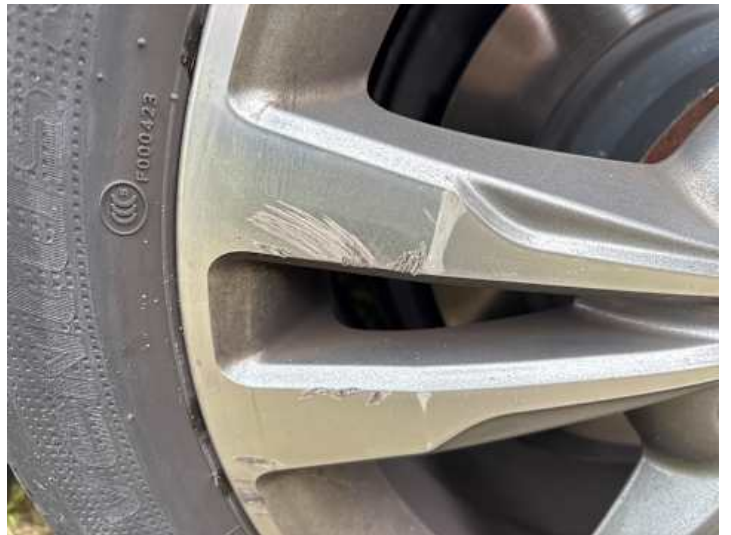
Rad (Kratzer, Kerben)

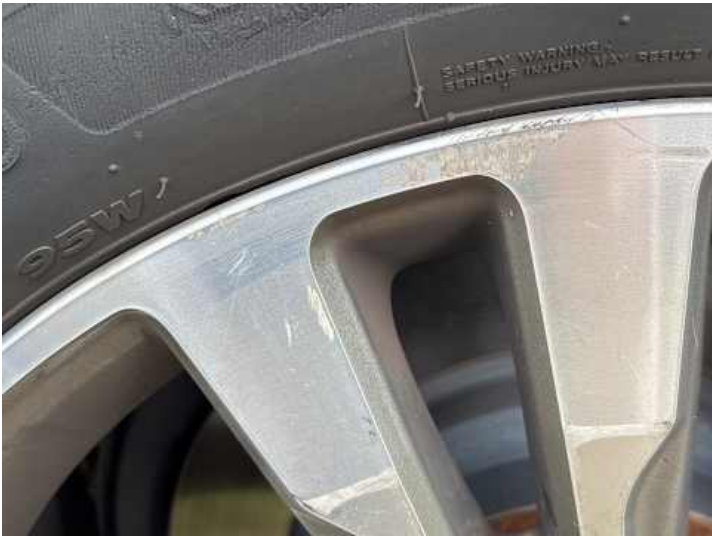
Rad (Kratzer, Kerben)

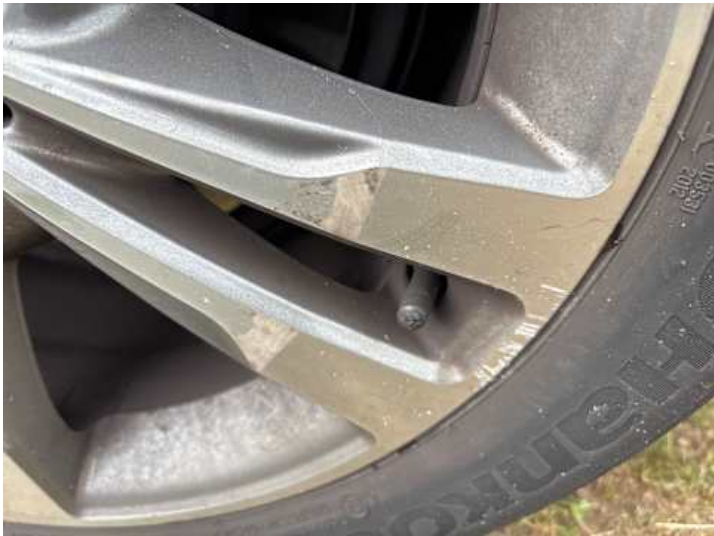
Rad (Kratzer)

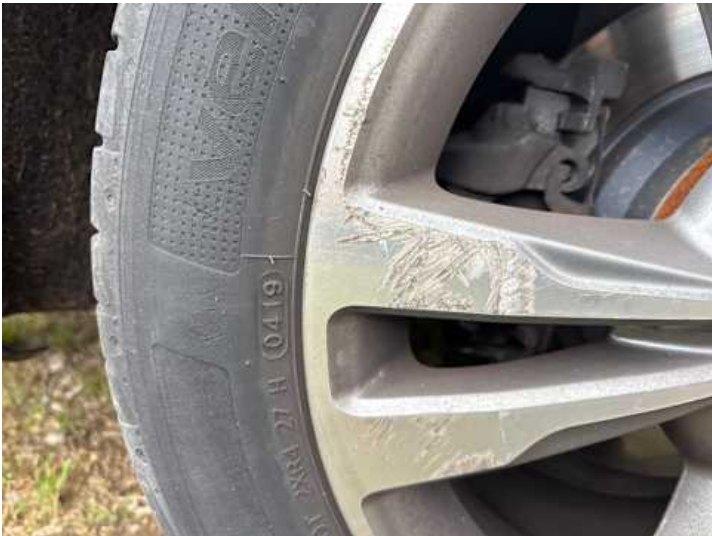
Rad (Kratzer)

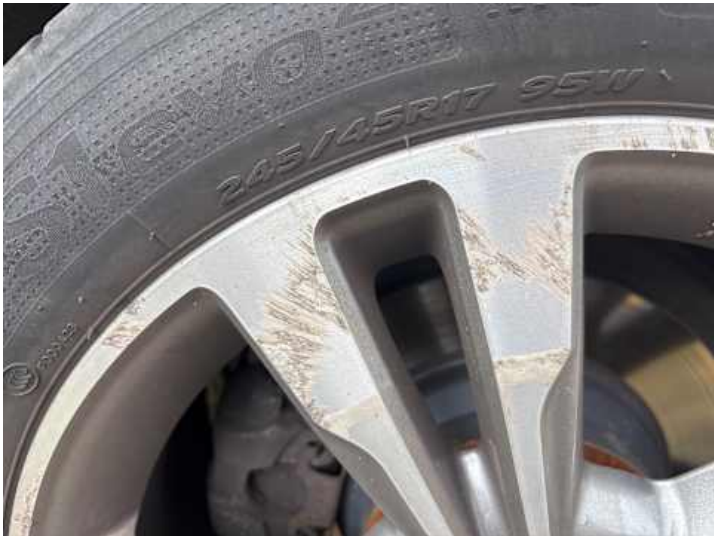
Rad (Kratzer)

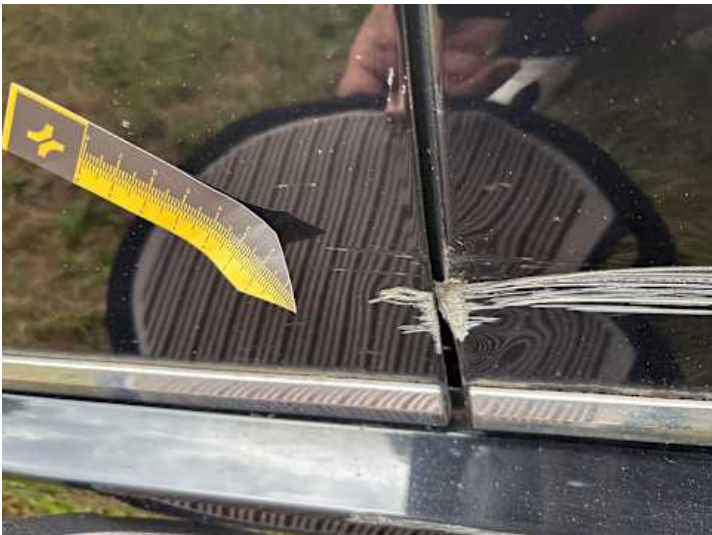
| Fahrzeugteil | Lackschichtdicke (in µm) | Fahrzeugteil | Lackschichtdicke (in µm) |
|---|---|---|---|
| Fahrertür | 120 | Beifahrertür | 240 |

Fahrtür (Kratzer, Lackschaden, Verformung)

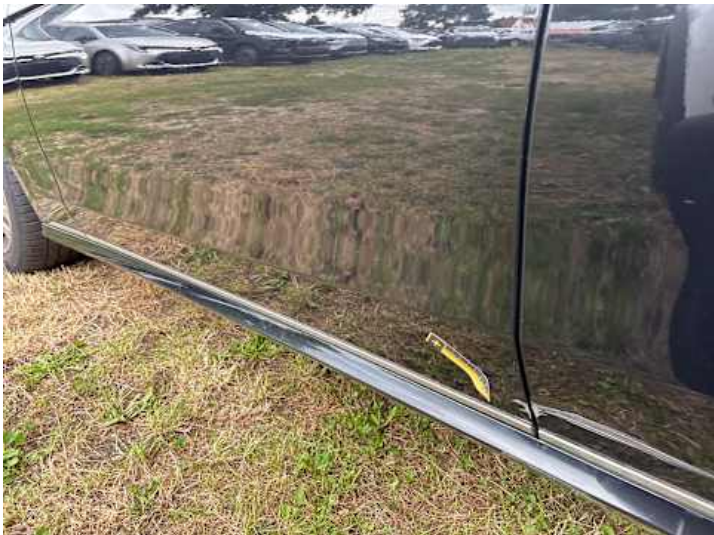
Fahrtür (Kratzer, Lackschaden, Verformung)

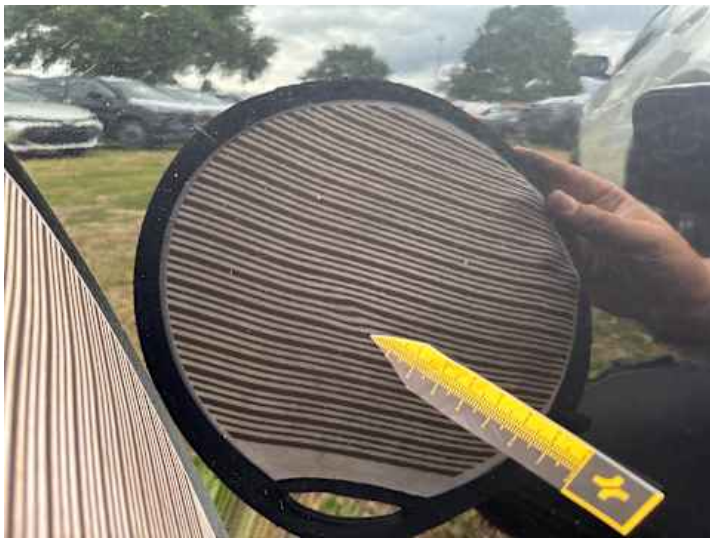
Fahrradtür (Delle)

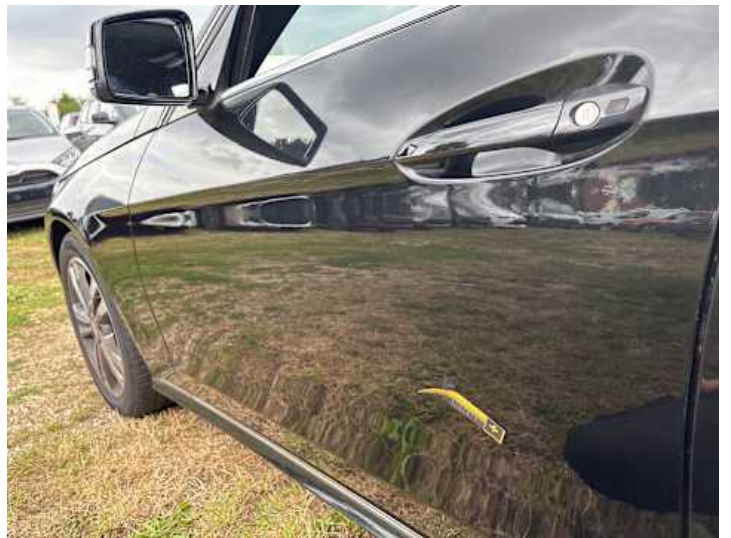
Fahrradtür (Delle)

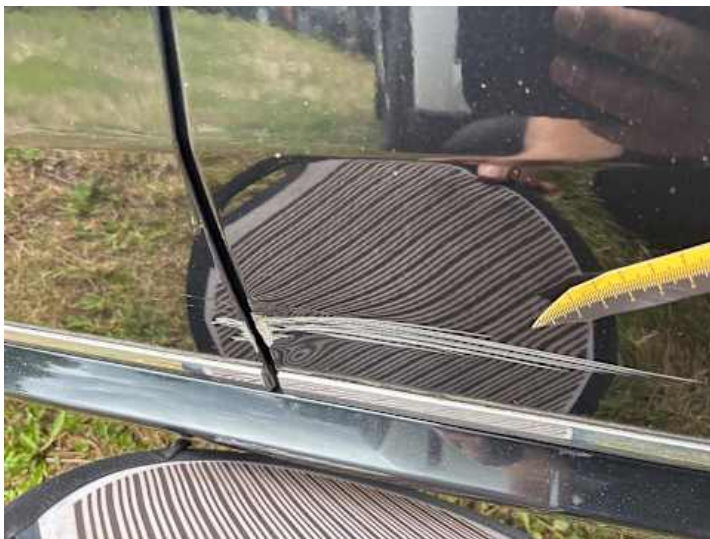
Türe hinten links (Kratzer, Lackschaden, Verformung)

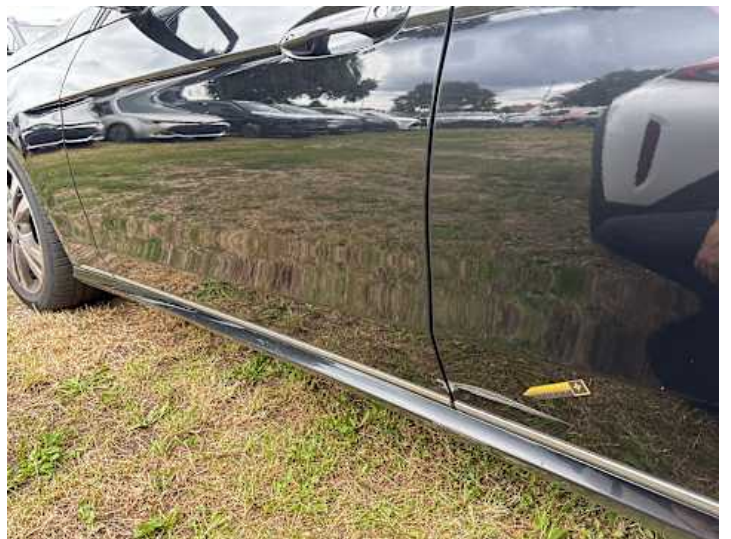
Türe hinten links (Kratzer, Lackschaden, Verformung)

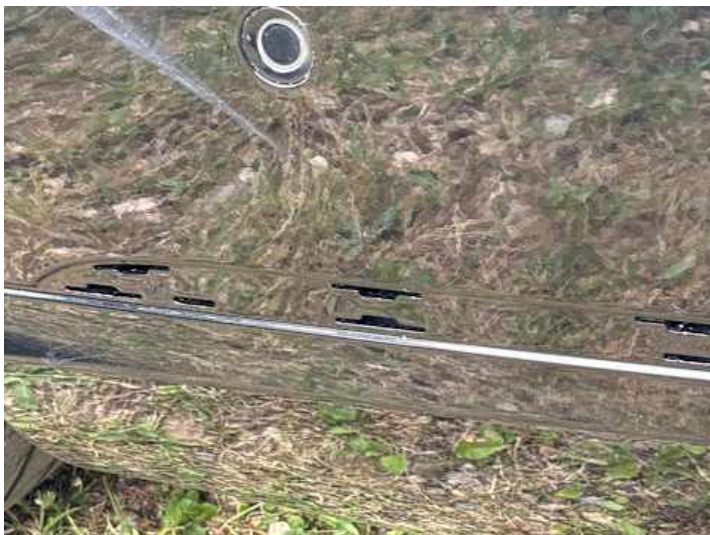
Stoßstange hinten (Riss/Bruch, Anderer Schaden): Zierleiste fehlt

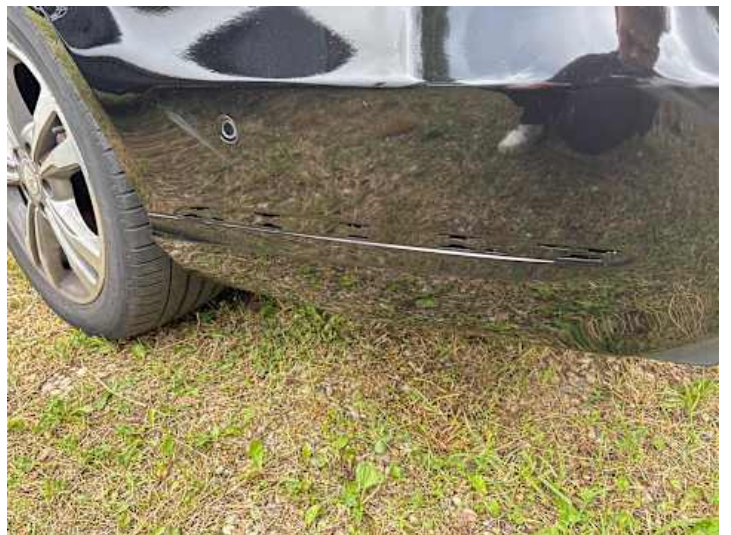
Stoßstange hinten (Riss/Bruch, Anderer Schaden): Zierleiste fehlt

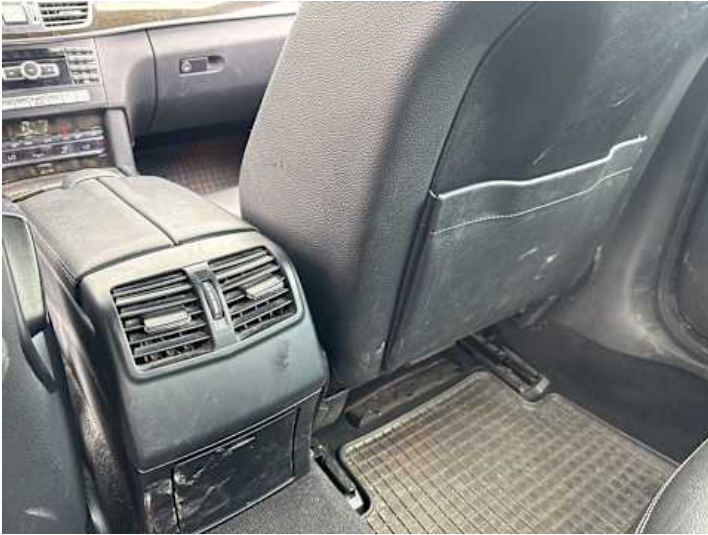
Innenraum (Verschleiß, Kratzer, Verschmutzung)

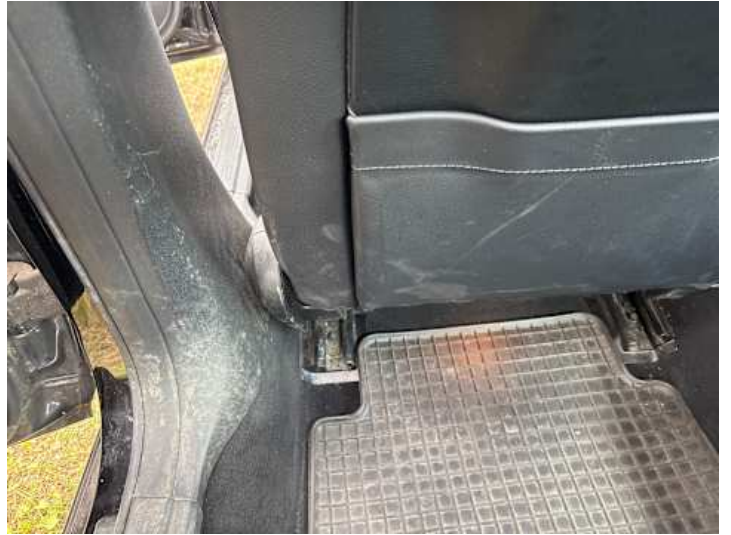
Innenraum (Verschleiß, Kratzer, Verschmutzung)

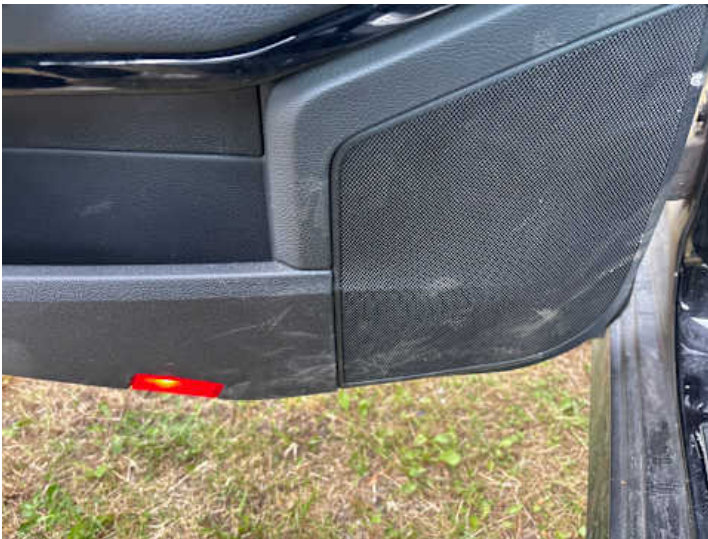
Innenraum (Verschleiß, Kratzer, Verschmutzung)

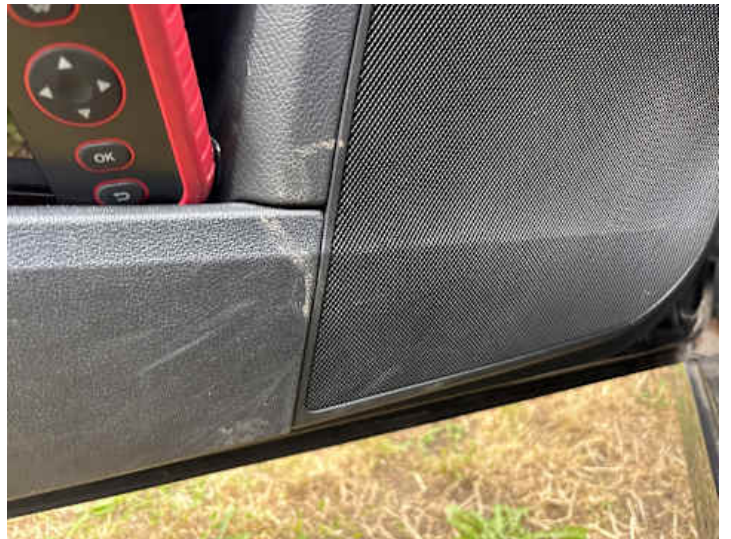
Innenraum (Verschleiß, Kratzer, Verschmutzung)

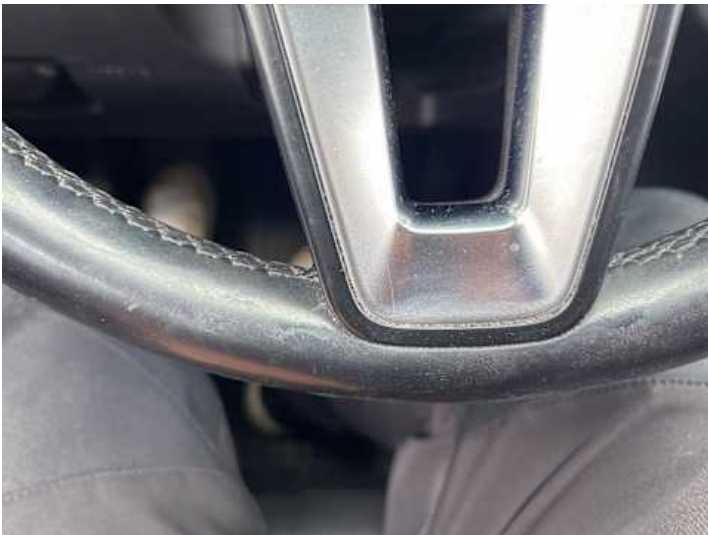
Innenraum (Verschleiß, Kratzer, Verschmutzung)

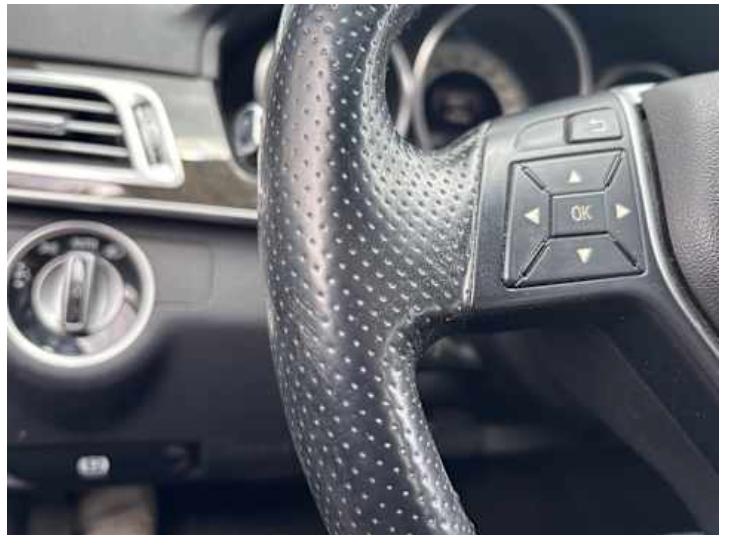
Innenraum (Verschleiß, Kratzer, Verschmutzung)
