## Volkswagen Golf Team

EZ 06/2010 | Limousine | Diesel | Schaltgetriebe | 258.034km  
Besteuerung: Differenzbesteuert (§25a UStG)  
Fahrzeugstandort: 83\*\*\*  
Fahrzeug aufgenommen am: 05.08.2026

## Fahrzeugdaten

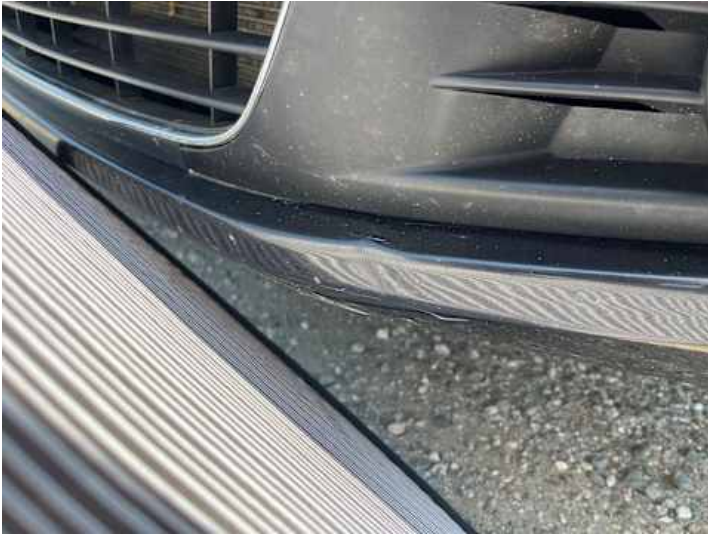
Stoßstange vorne (Verformung)

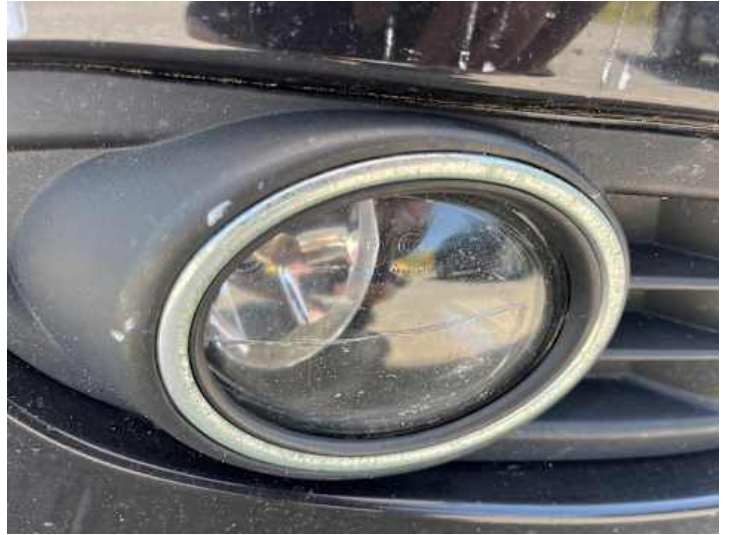
Stoßstange vorne (Riss/Bruch, Kratzer, Lackschaden)

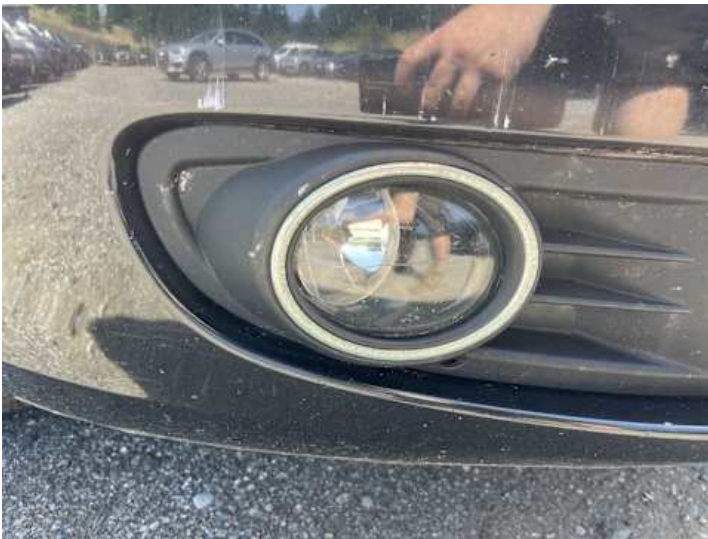
Stoßstange vorne (Riss/Bruch, Kratzer, Lackschaden)

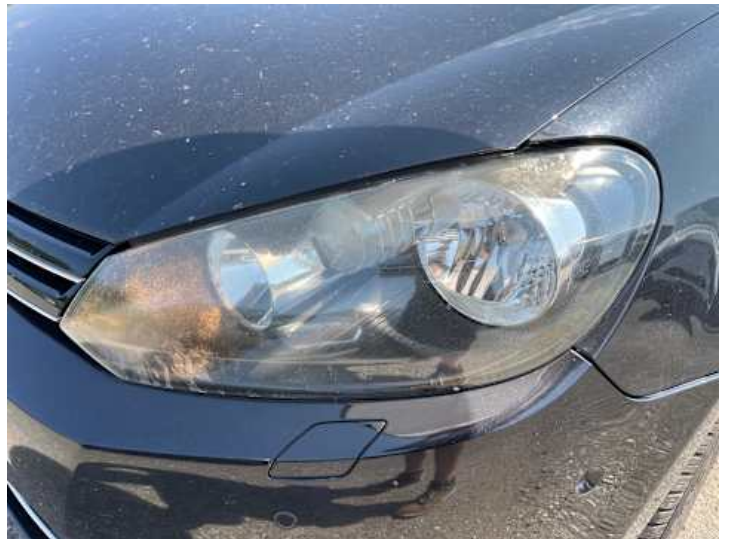
Scheinwerfer (links) (Blind)

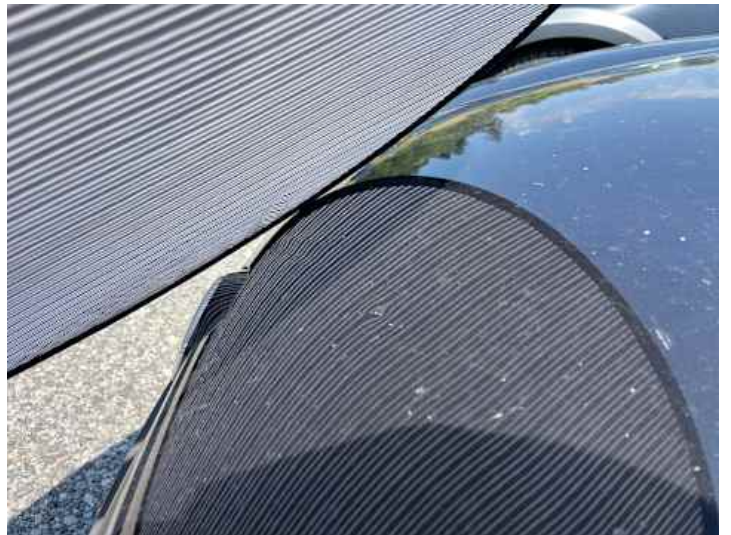
Motorhaube (Delle)

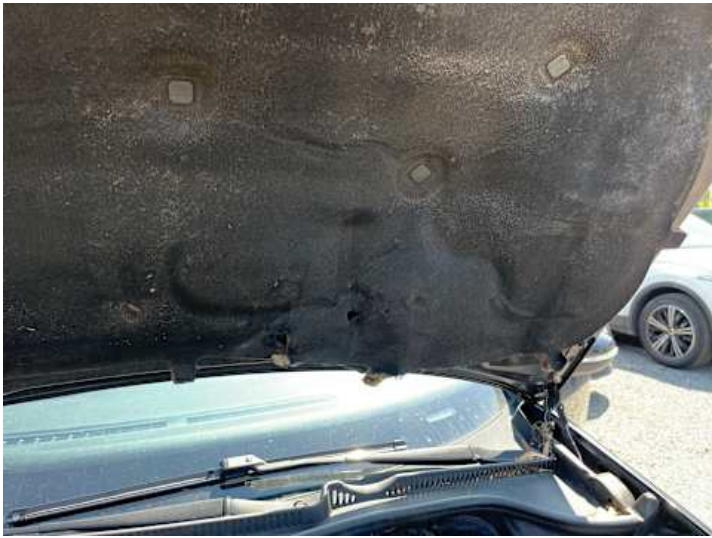
Motorhaube (Riss/Bruch)

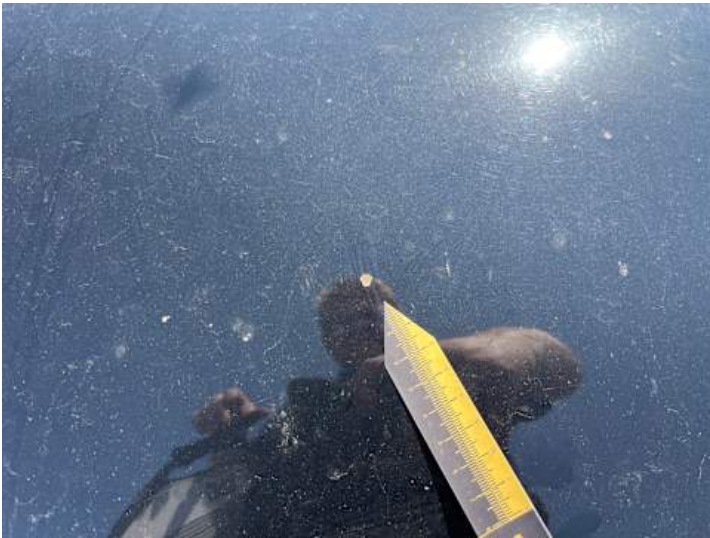
Motorhaube (Lackschaden, Steinschlag)

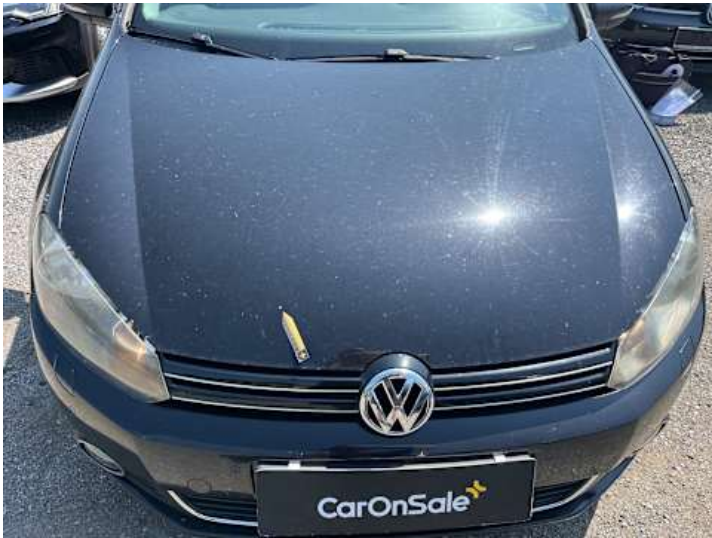
Motorhaube (Lackschaden, Steinschlag)

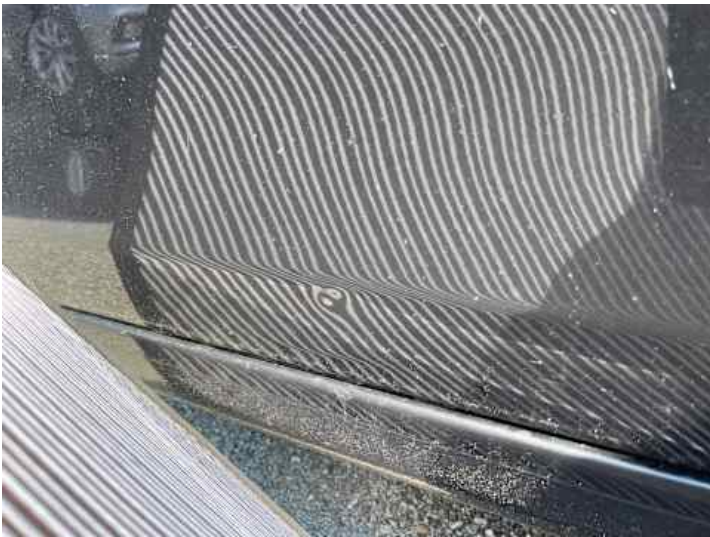
Fahrertür (Lackschaden, Verformung, Delle)

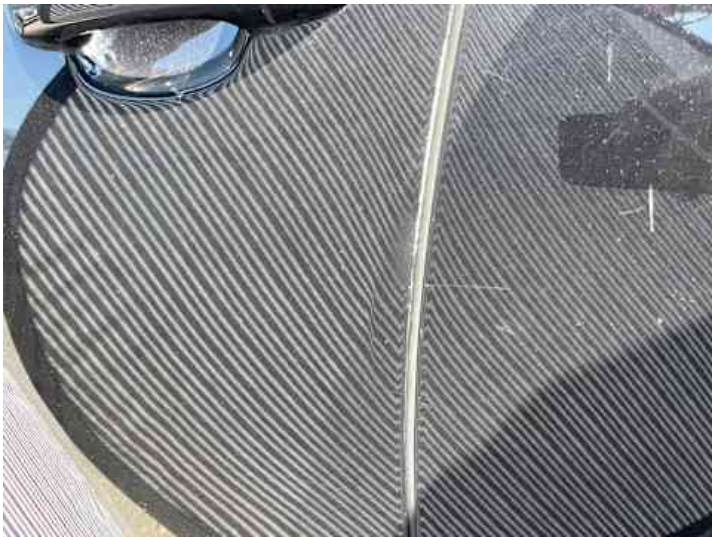
Fahrertür (Lackschaden, Verformung, Delle)

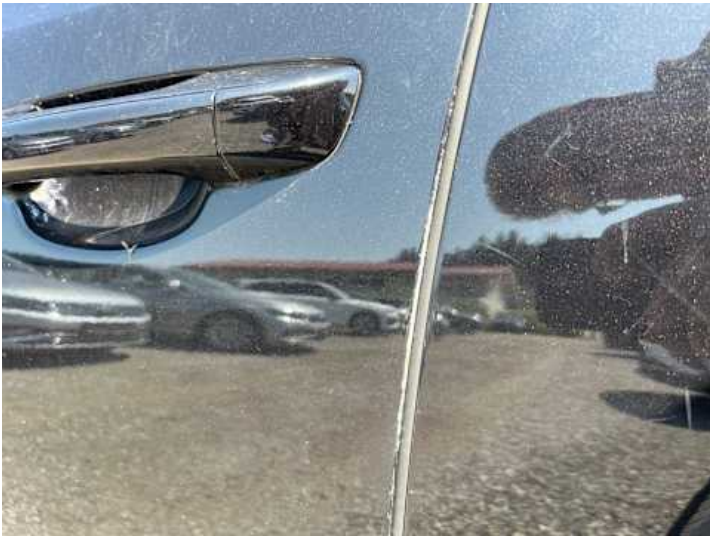
Fahrertür (Lackschaden, Verformung, Delle)

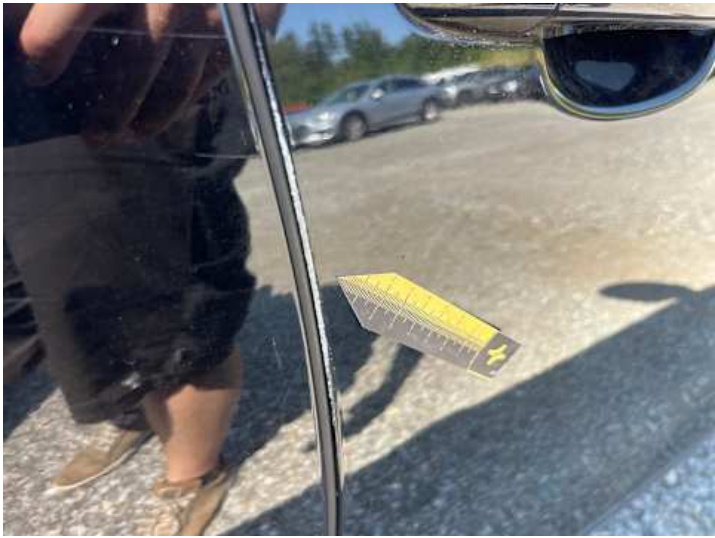
Beifahrertür (Lackschaden)

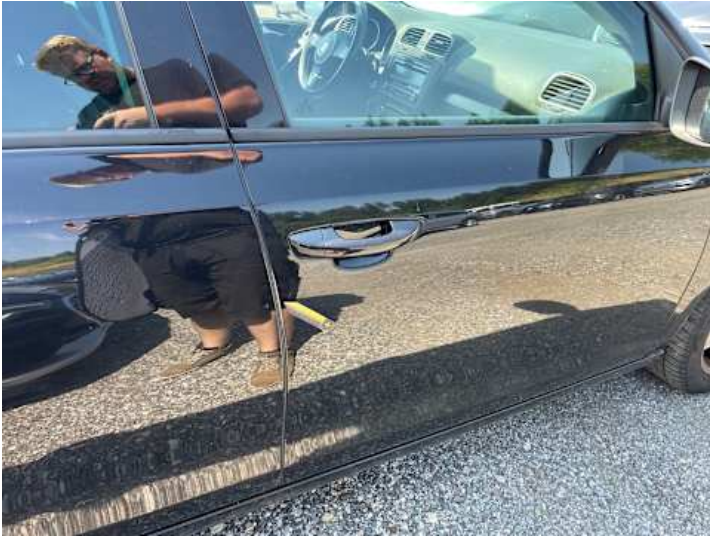
Beifahrertür (Lackschaden)

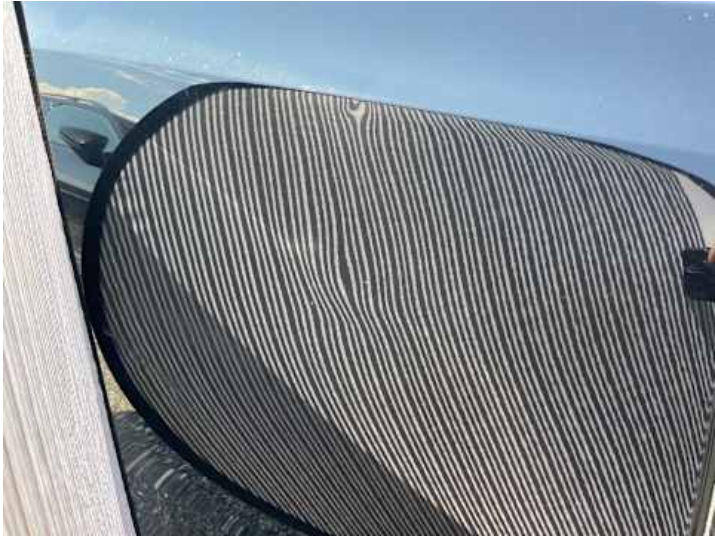
Türe hinten rechts (Kratzer, Verformung)

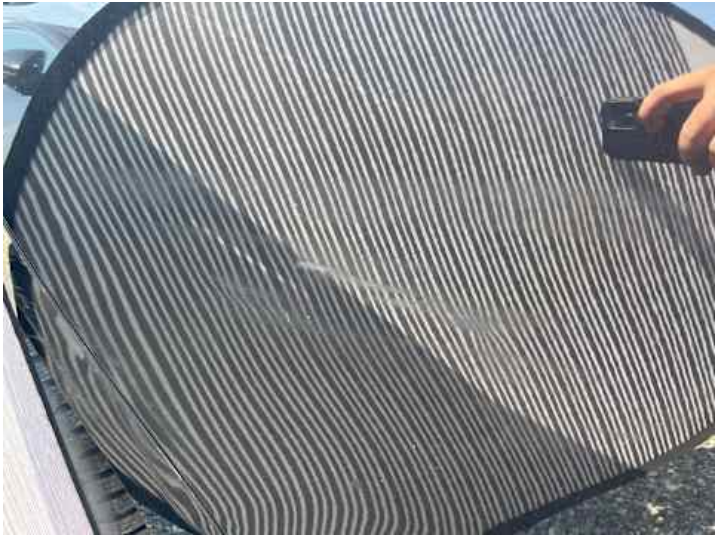
Türe hinten rechts (Kratzer, Verformung)

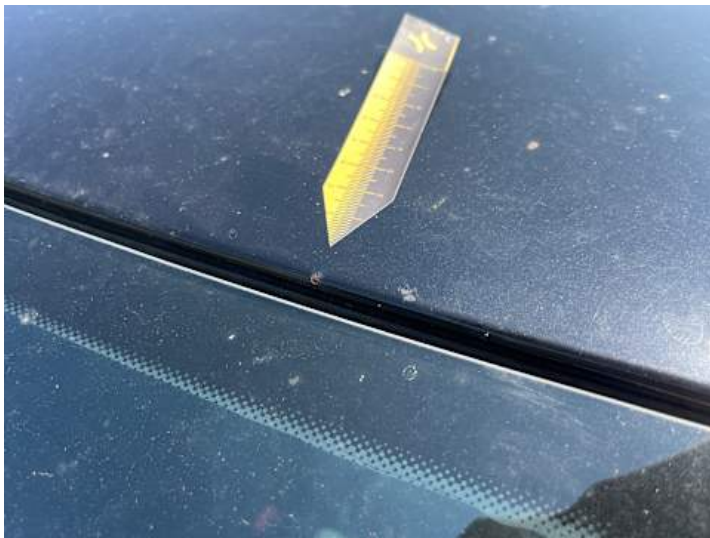
Dach (Steinschlag, Lackschaden)

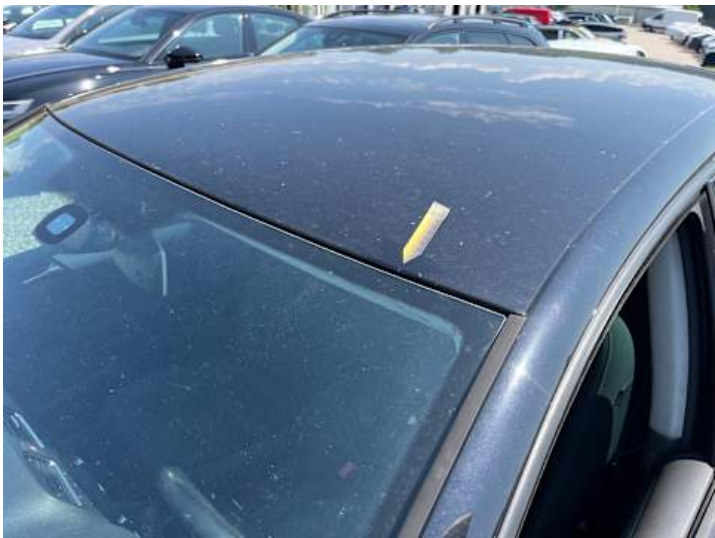
Dach (Steinschlag, Lackschaden)

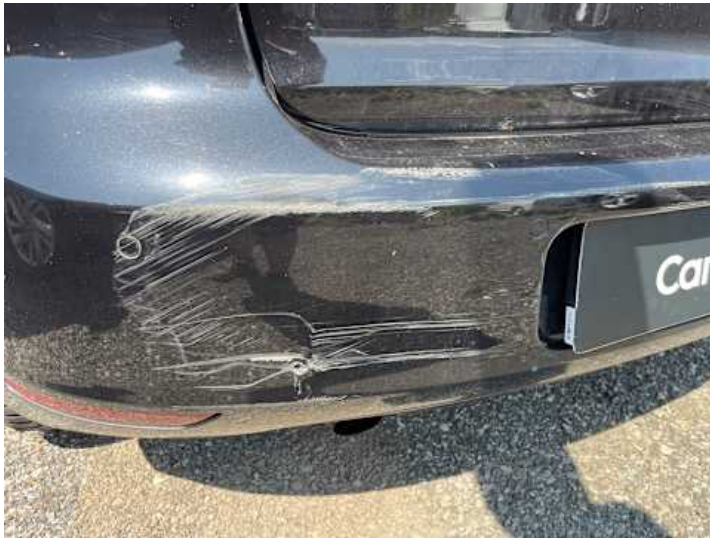
Stoßstange hinten (Kratzer, Lackschaden, Riss/Bruch)

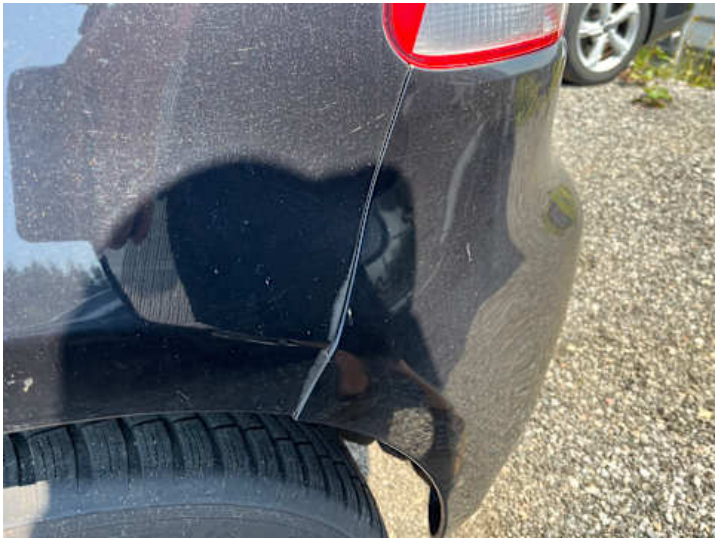
Stoßstange hinten (Spaltmaße ungenau)

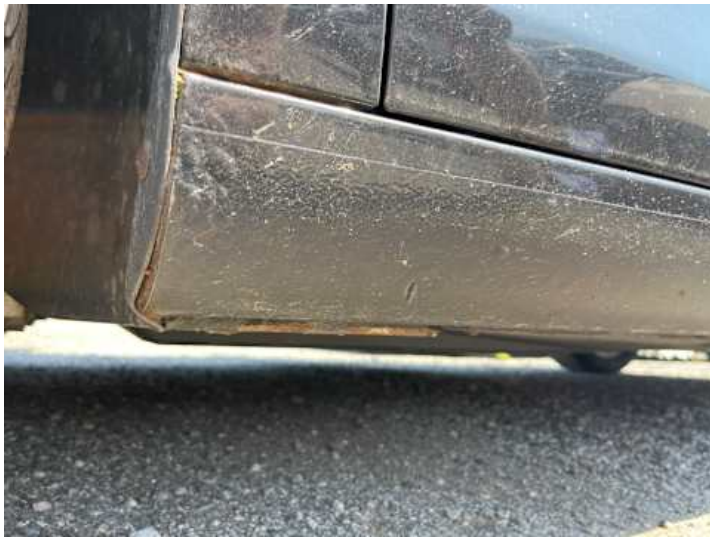
Schweller links (Rost, Lackschaden)

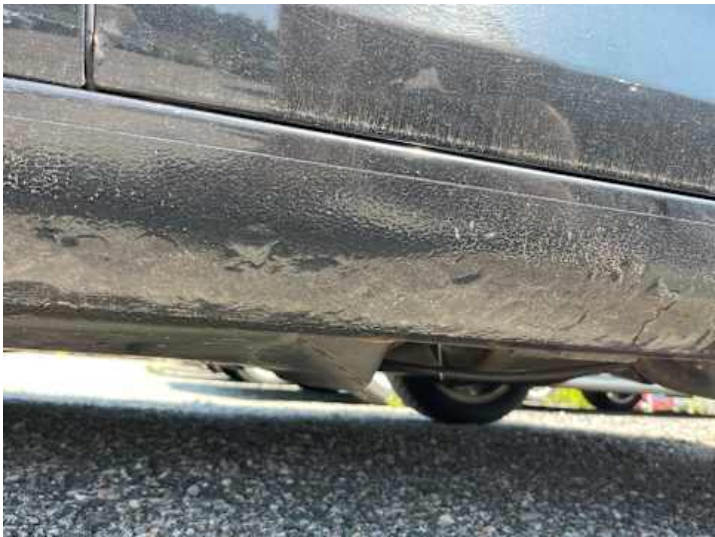
Schweller links (Rost, Lackschaden)

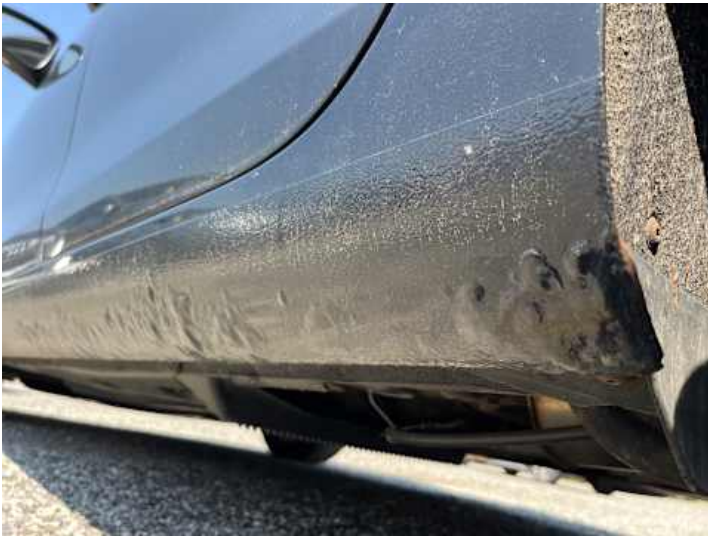
Schweller links (Rost, Lackschaden)

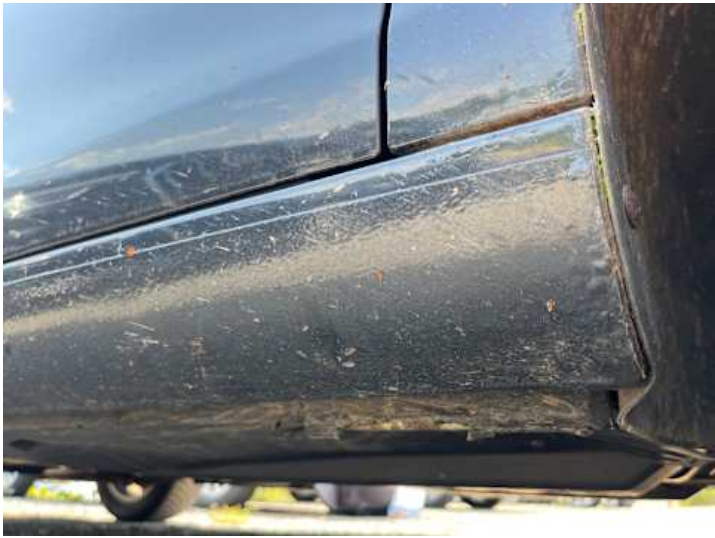
Schweller rechts (Rost, Lackschaden)

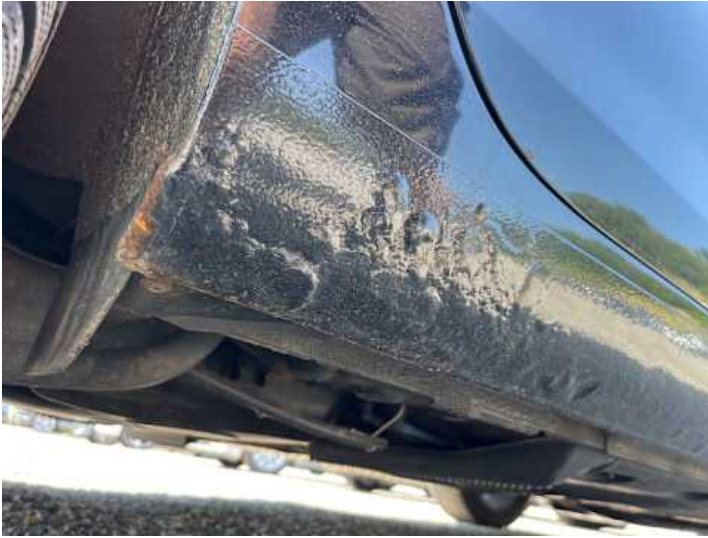
Schweller rechts (Rost, Lackschaden)

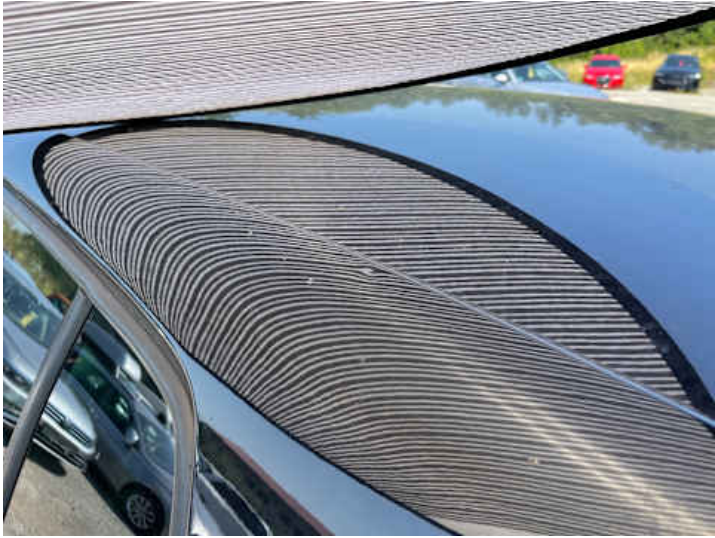
Seitenteil hinten links (Delle)

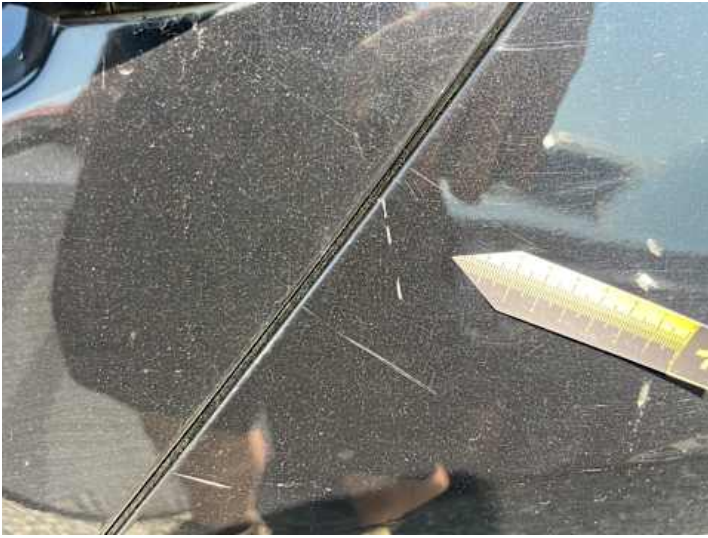
Seitenteil hinten links (Kratzer, Lackschaden)

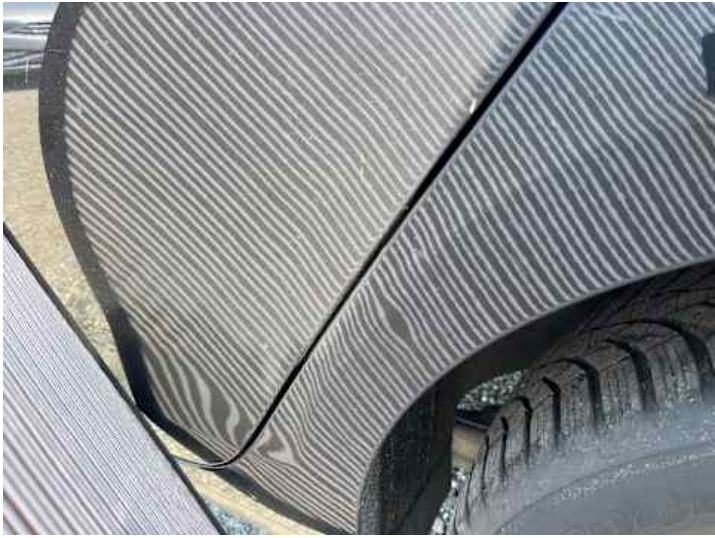
Seitenteil hinten links (Kratzer, Lackschaden)

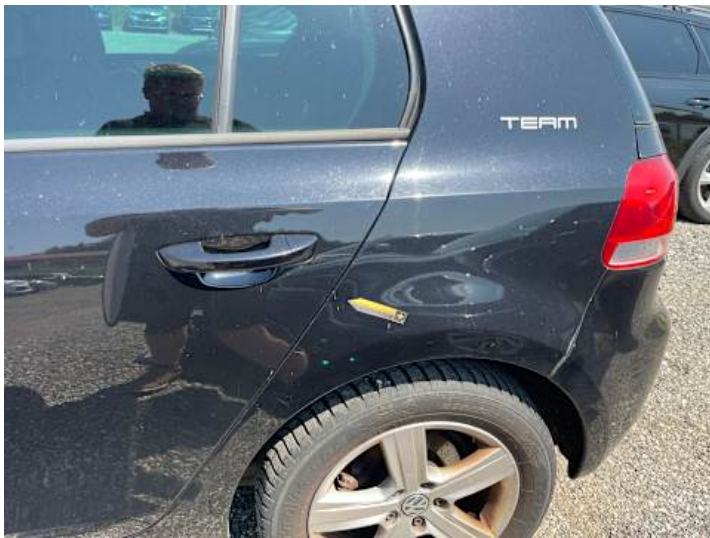
Seitenteil hinten links (Kratzer, Lackschaden)

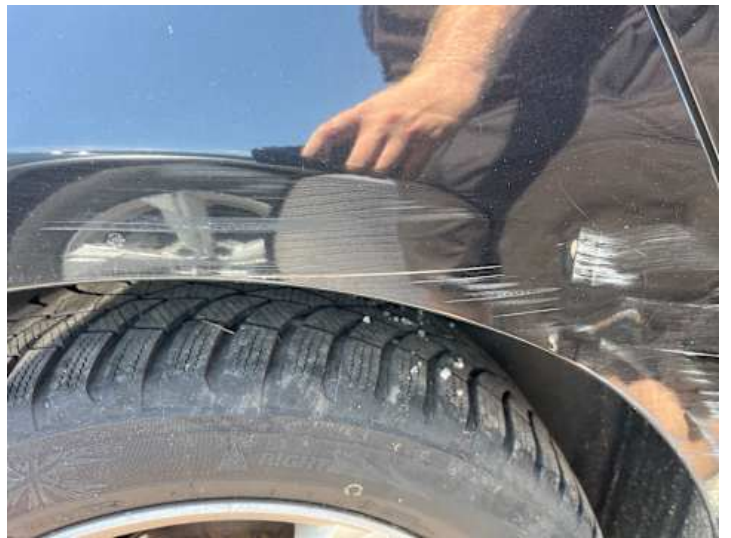
Seitenteil hinten rechts (Lackschaden, Kratzer, Verformung)

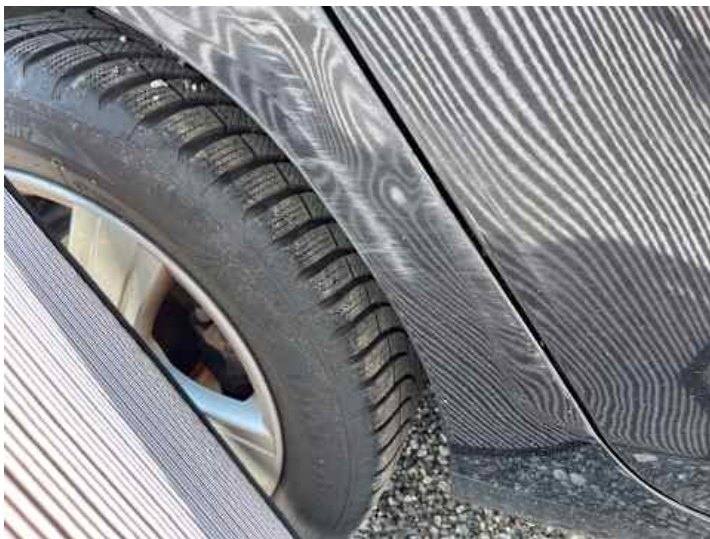
Seitenteil hinten rechts (Lackschaden, Kratzer, Verformung)

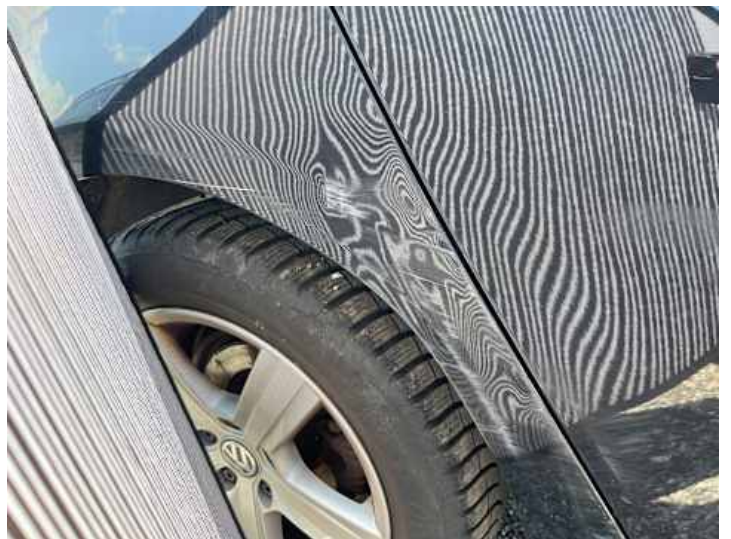
Seitenteil hinten rechts (Lackschaden, Kratzer, Verformung)

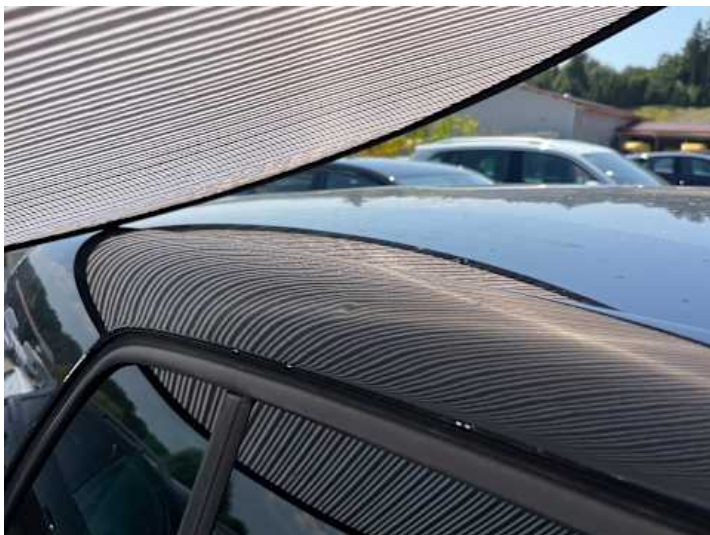
Seitenteil hinten rechts (Delle)

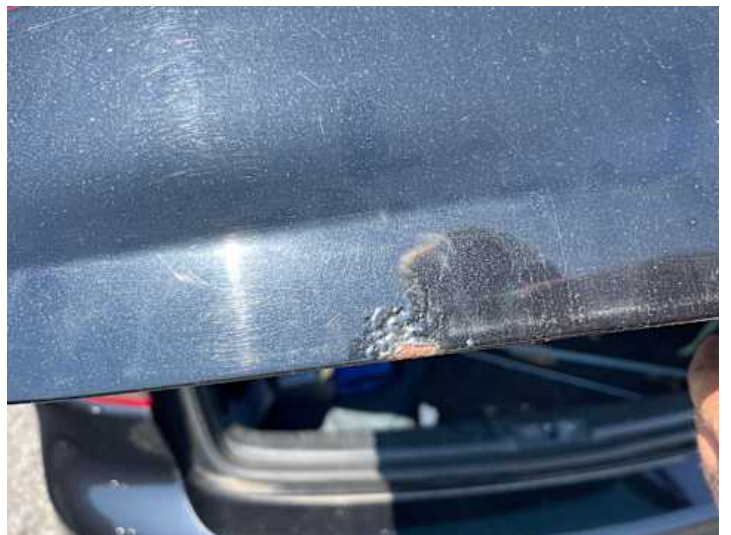
Heckklappe (Lackschaden, Rost)

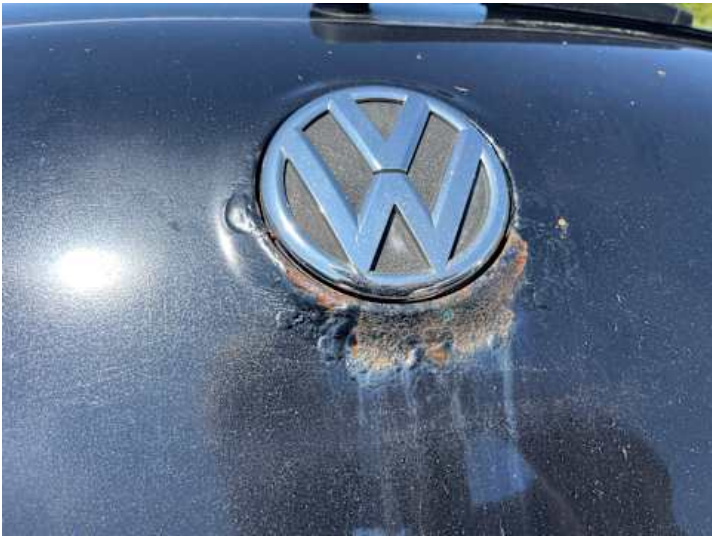
Heckklappe (Lackschaden, Rost)

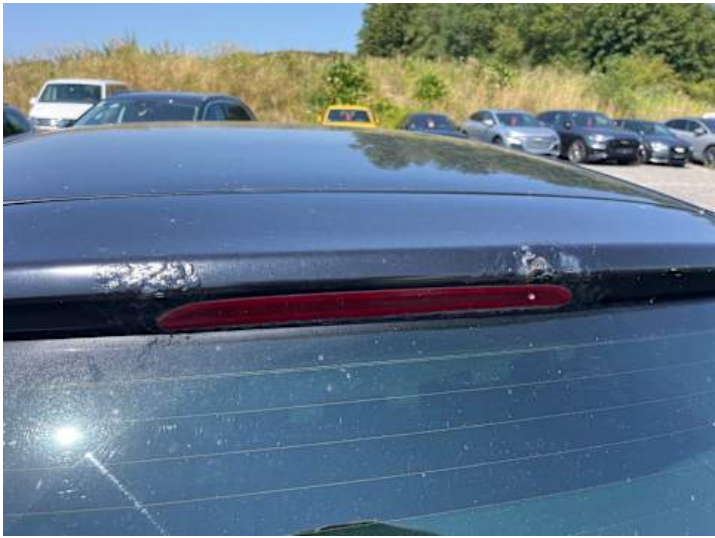
Heckklappe (Lackschaden, Rost)

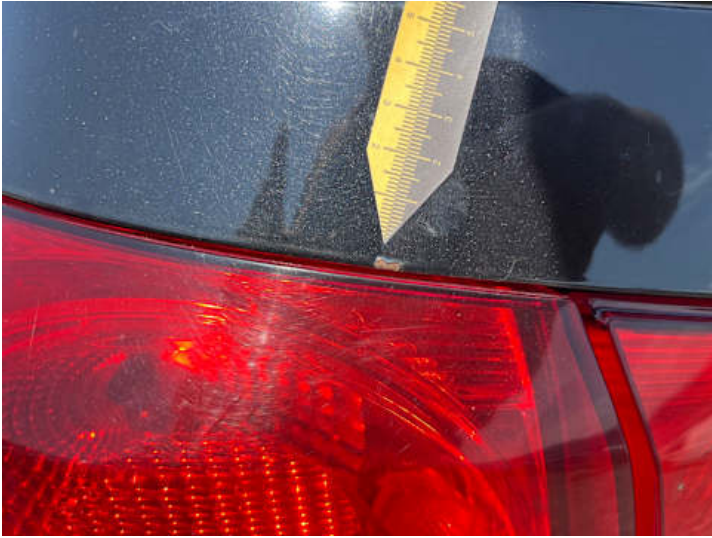
Heckklappe (Lackschaden, Rost)

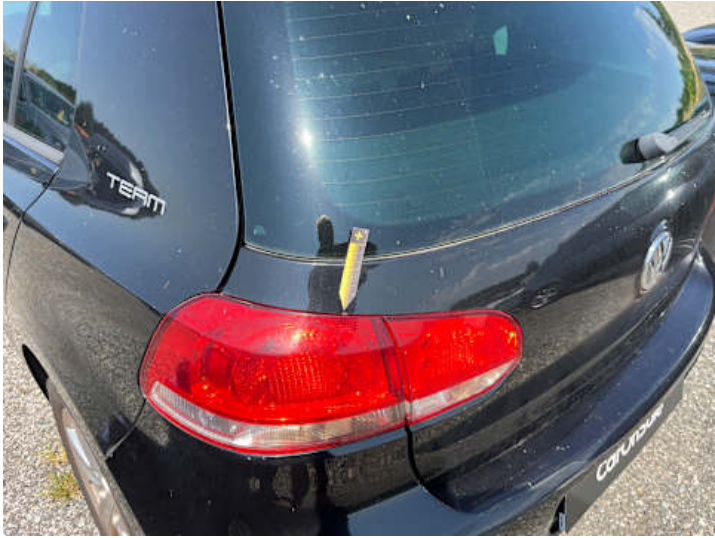
Heckklappe (Lackschaden, Rost)

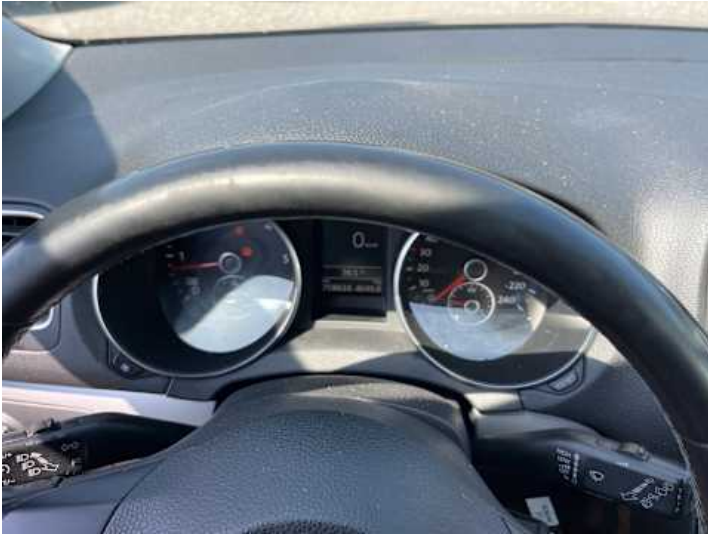
Innenraum (Diverse Schäden, Verschleiß)

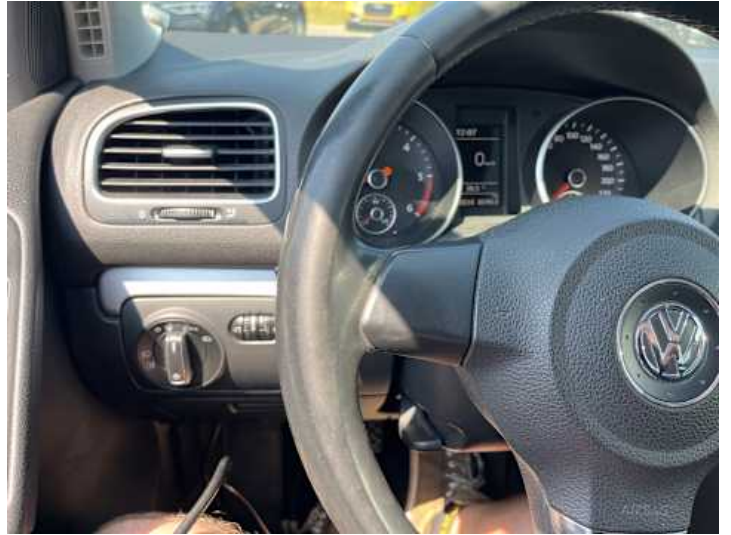
Innenraum (Diverse Schäden, Verschleiß)

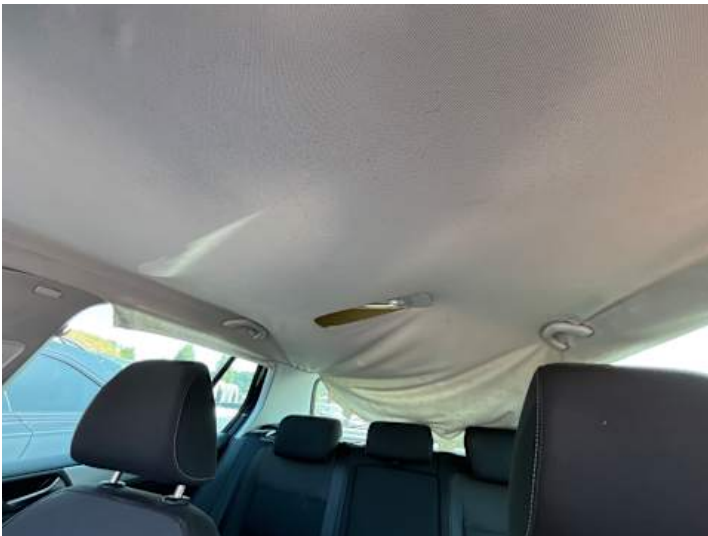
Innenraum (Anderer Schaden): Dachhimmel hängt;

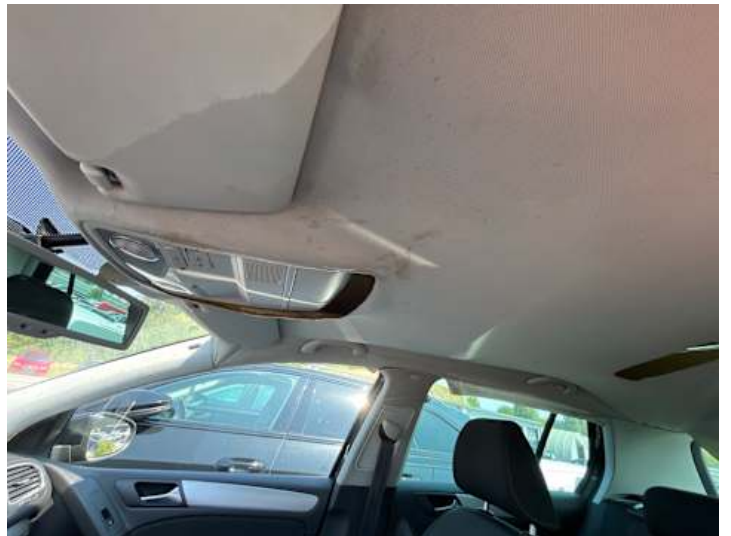
Innenraum (Anderer Schaden): Dachhimmel hängt;

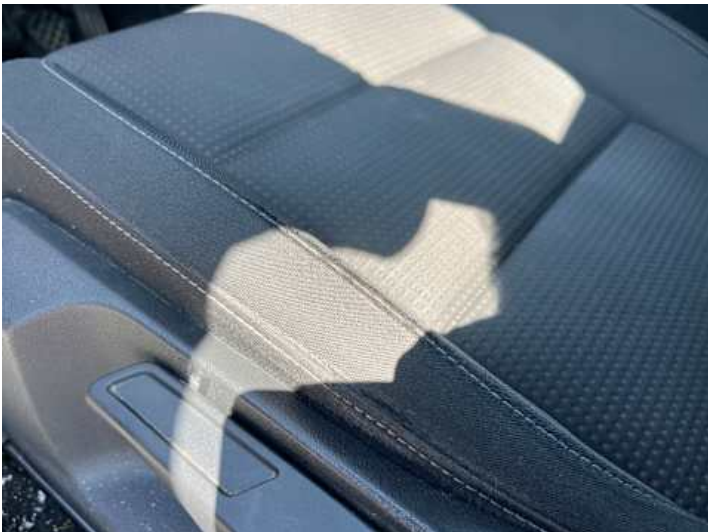
Innenraum (Diverse Schäden)

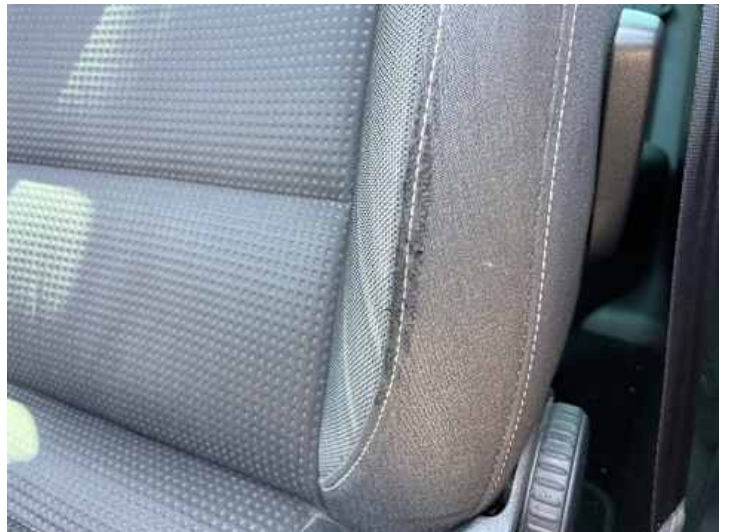
Innenraum (Diverse Schäden)

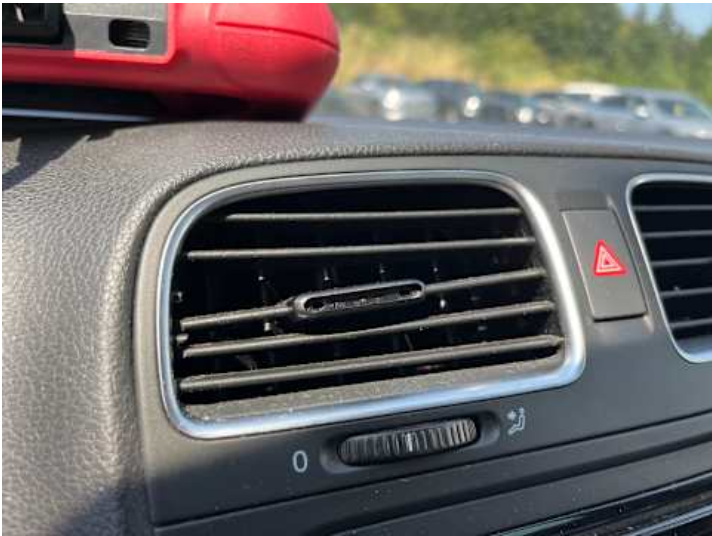
Innenraum (Riss/Bruch)

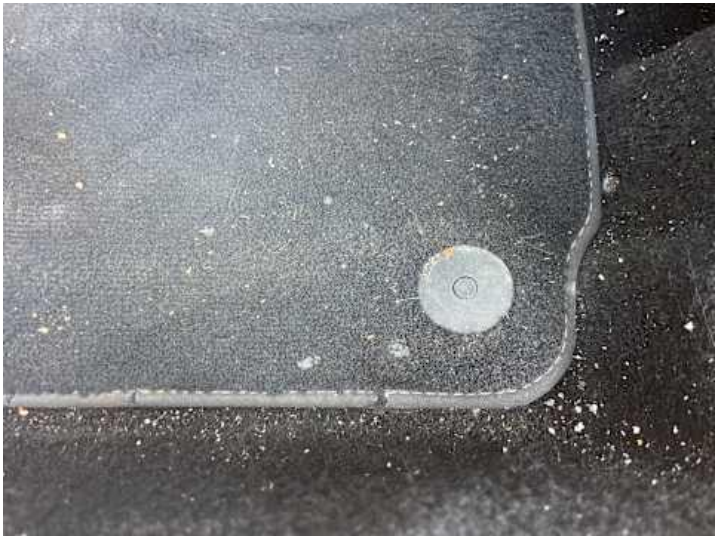
Innenraum (Brandloch)
